MAIRIE DE RUAN (LOIRET)

**EXPERTISE GEOTECHNIQUE "MAISON FISSUREE"
SUR LA COMMUNE DE RUAN (LOIRET)**

R 32220 CEN 4S/91

FEVRIER 1991

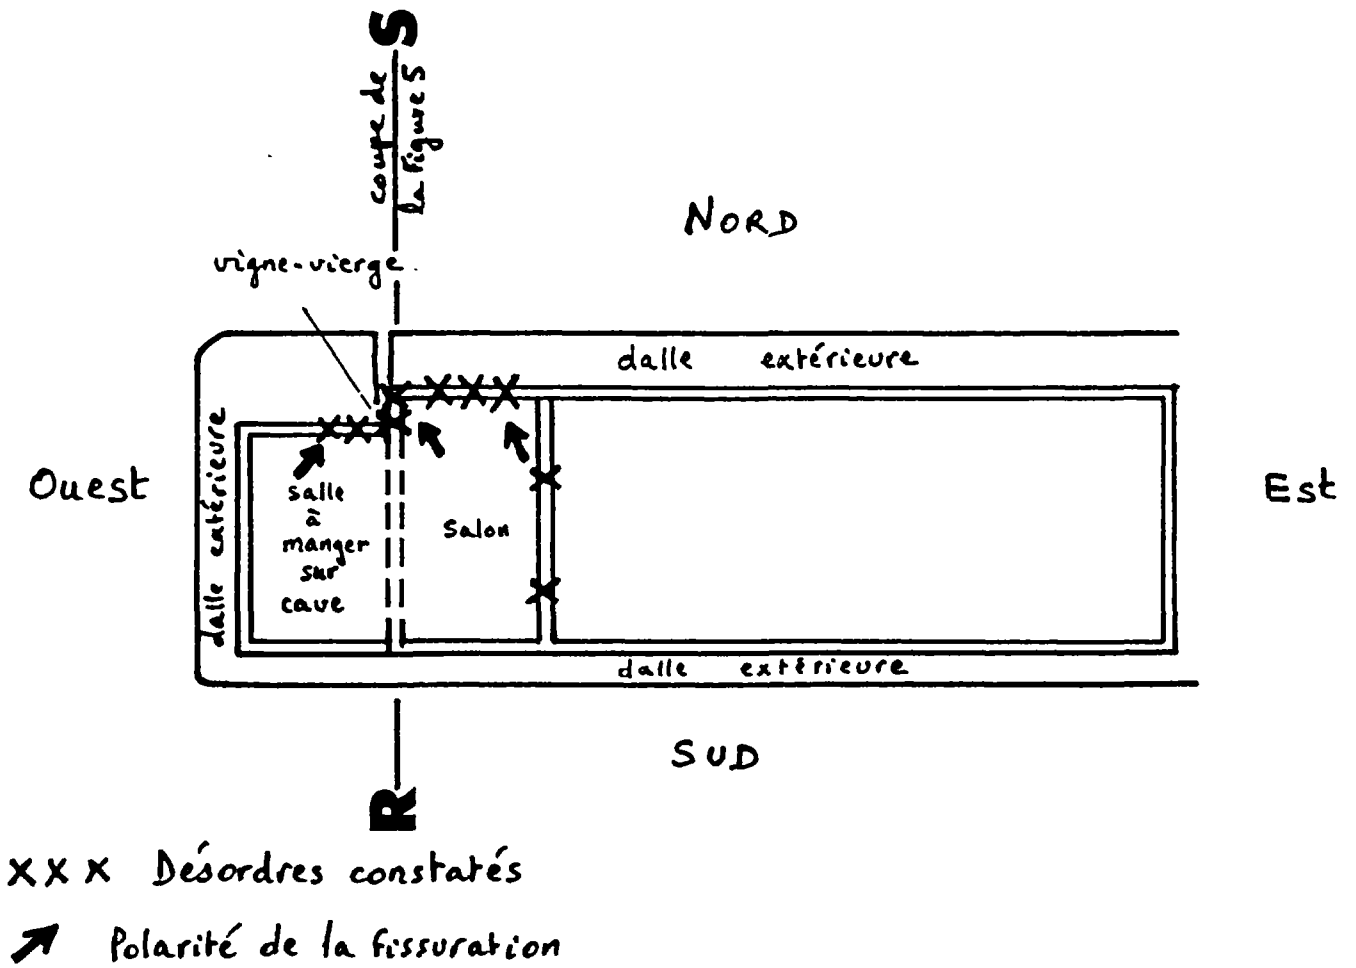
FIGURE 4 : PLAN DE LA MAISON DE Mme DAVID ET LOCALISATION DES DESORDRES CONSTATES

Maison DAVID (Figures 4 et 7)

Fissuration oblique à polarité Nord dans le coin NO s'ouvrant de bas en haut (ouverture maximum 2 cm).

Affaissement et fissuration de la dalle extérieure près du coin rentrant NO.

Fissuration oblique à polarité Nord de l'extrémité Nord du mur porteur séparant le salon de la salle à manger (ouverture 0,5 cm).

Fissuration horizontale et oblique des murs Nord de la salle à manger et du salon montrant un déversement de la partie basse vers l'extérieur.

Fissuration à polarité Nord du mur de refend limitant le salon à l'Est.

Chez Madame DAVID, le phénomène affecte l'extrémité Ouest du mur Nord qui s'est affaissé et a basculé vers le Nord. Le front de dessiccation des argiles qui est descendu cette année à une profondeur exceptionnelle en raison des conditions climatiques est passé au cours de l'été sous les fondations, là où celles-ci sont peu profondes. La vigne-vierge située dans le coin rentrant Nord-Ouest a largement contribué à l'approfondissement du front de dessiccation et par voie de conséquence aux désordres (voir schéma de principe, Figure 5).

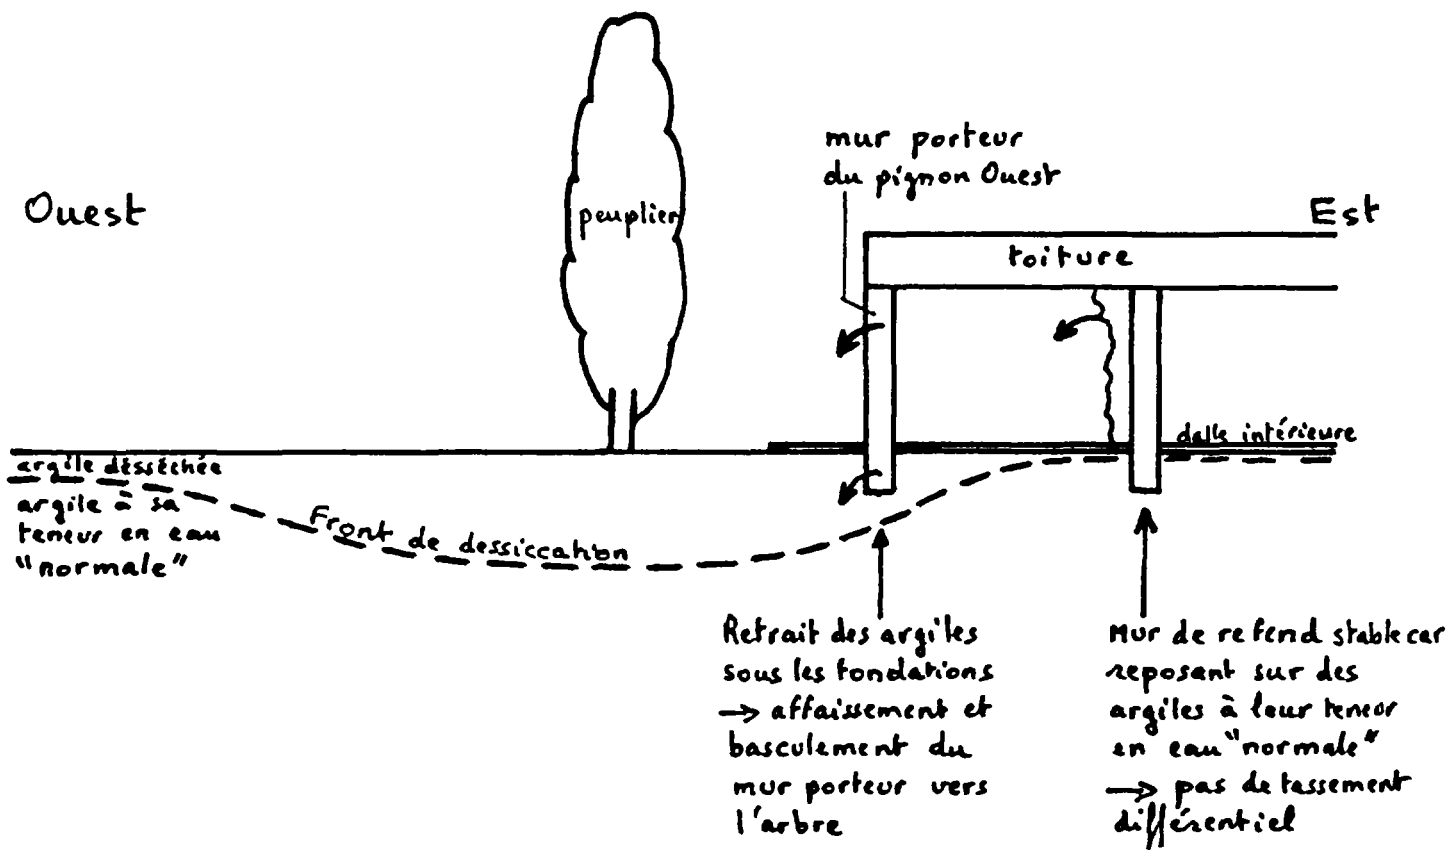
FIGURE 6 : SCHEMA DE PRINCIPE EXPLIQUANT LES DESORDRES AFFECTANT LA MAISON DE Mr DUFOUR

Chez Monsieur DUPOUR, le même phénomène est intervenu. Le front de dessiccation est descendu à une profondeur supérieure à celles des fondations du pignon Ouest et des extrémités Ouest des murs Nord et Sud. Celles-ci se sont donc affaissées et ont basculé vers l'Ouest, comme le montrent les fissures de traction NS à polarité Ouest. Le peuplier, situé à 5 m du pignon Ouest, a été l'unique facteur aggravant (voir schéma de principe, Figure 6).

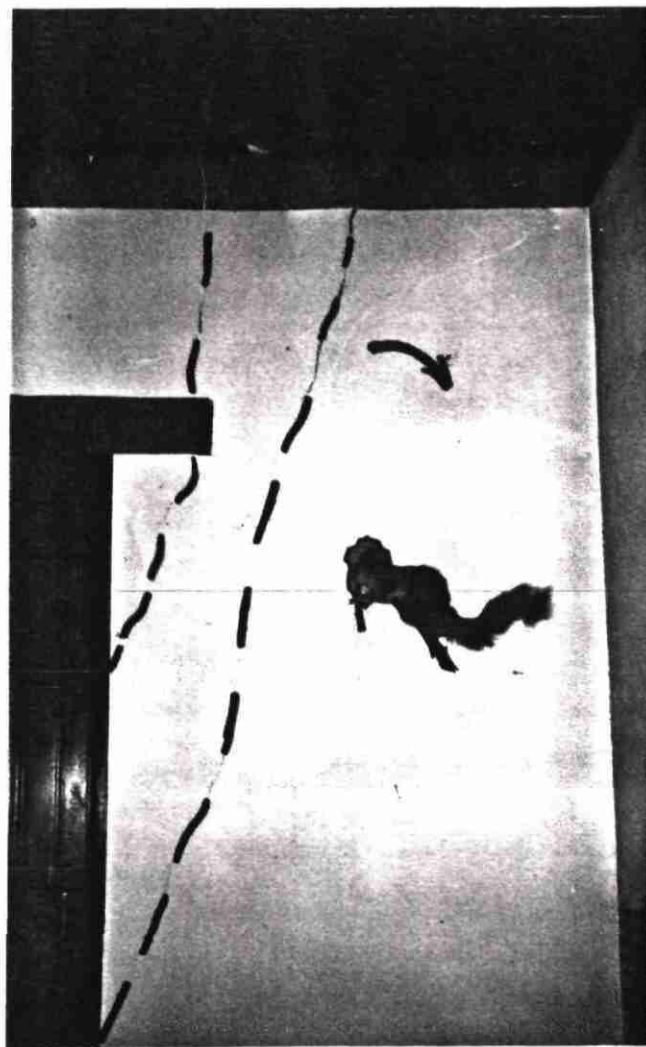
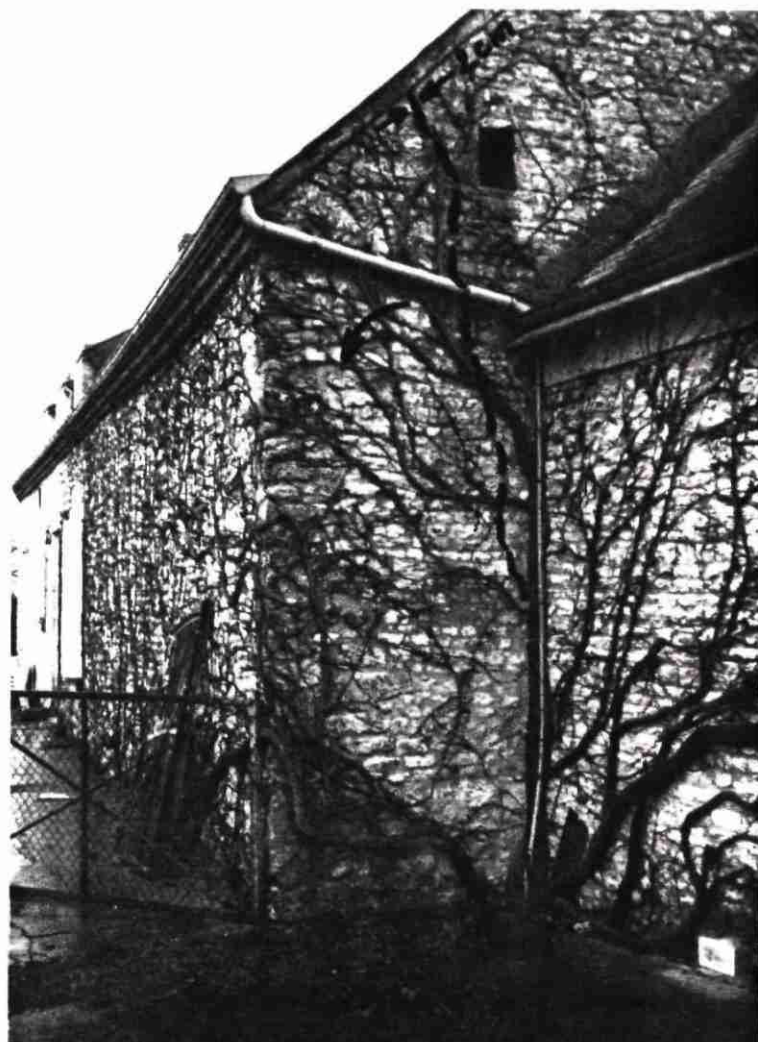
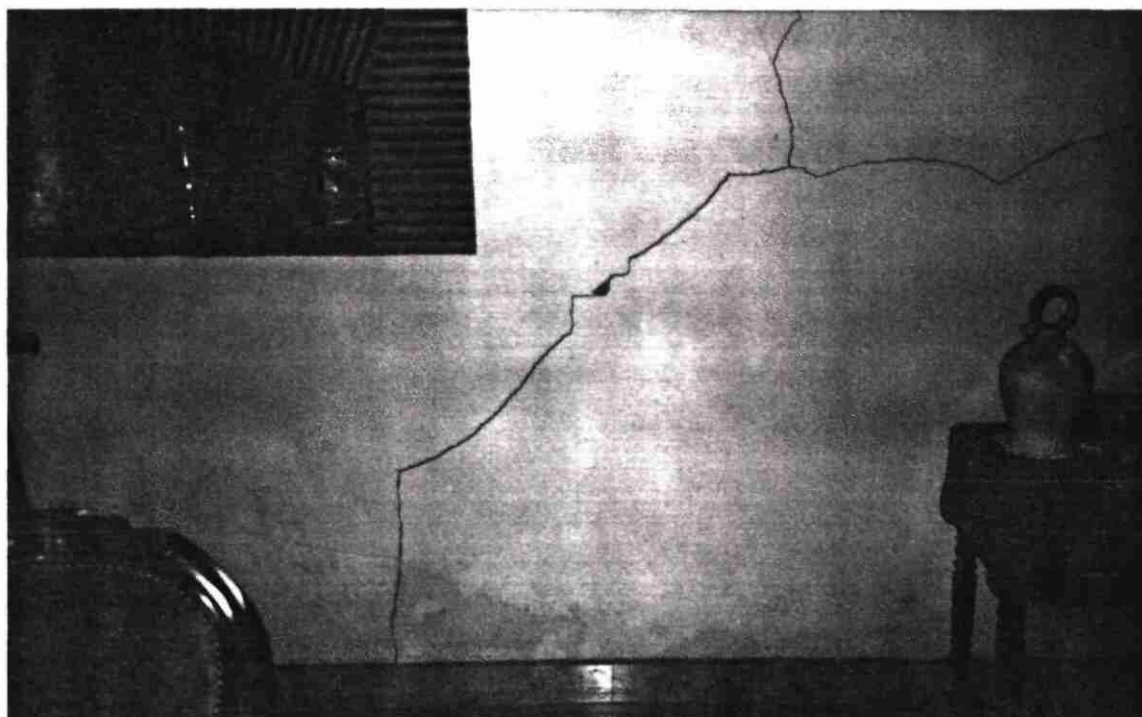
FIGURE 7 : Maison de Madame DAVID

La maison de Madame DAVID est située dans un secteur où la végétation arbustive est peu développée notamment à proximité immédiate de la maison. La seule plante remarquable est un pied de vigne-vierge tentaculaire (\varnothing 10 à 15 cm) qui pousse contre le mur de la maison dans le coin rentrant NO (Figures 4 et 7). Cette vigne-vierge s'étend sur une grande partie de la façade Nord et du pignon Ouest.

En haut : Fissuration oblique intérieure et extérieure à polarité Nord affectant l'extrémité Nord du pignon Ouest.

En bas : Fissuration horizontale et oblique à polarité Nord, du mur Nord de la maison près de l'angle NO.

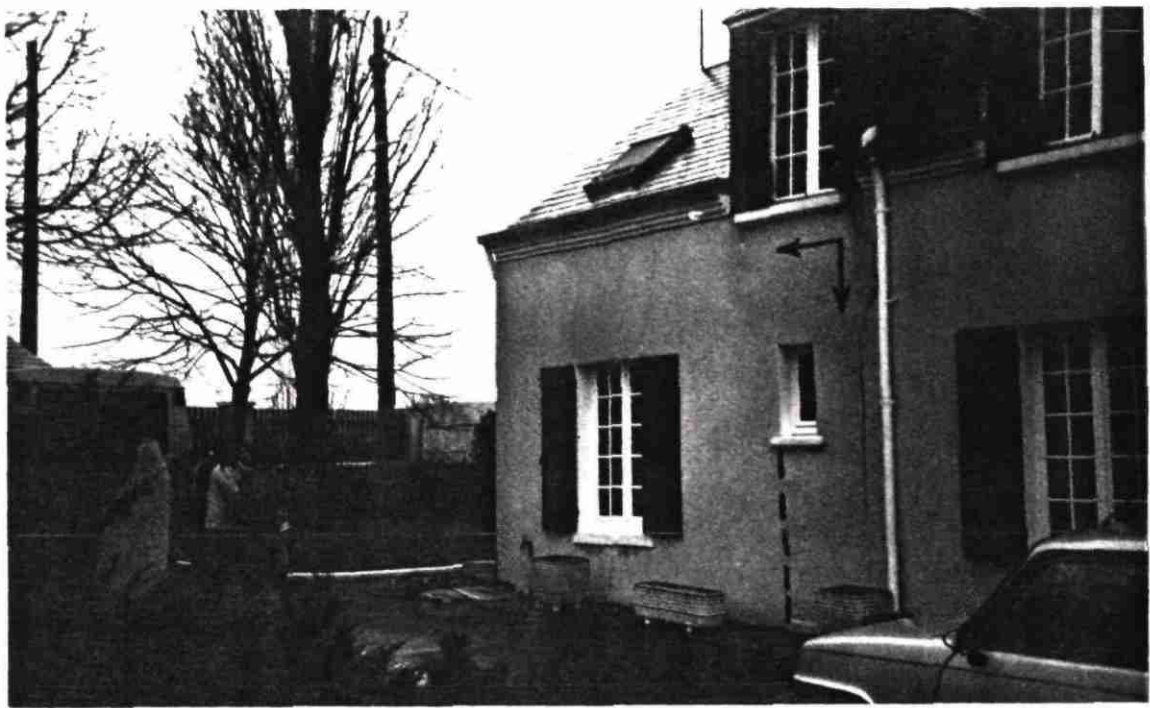
FIGURE 8 : Maison de Monsieur DUFOUR

Chez Monsieur DUFOUR, le seul arbre remarquable est un peuplier (\varnothing 0,4 m) planté à 5 m du pignon Ouest (Figure 8).

En haut : Vue de la partie Ouest où sont localisés les désordres.

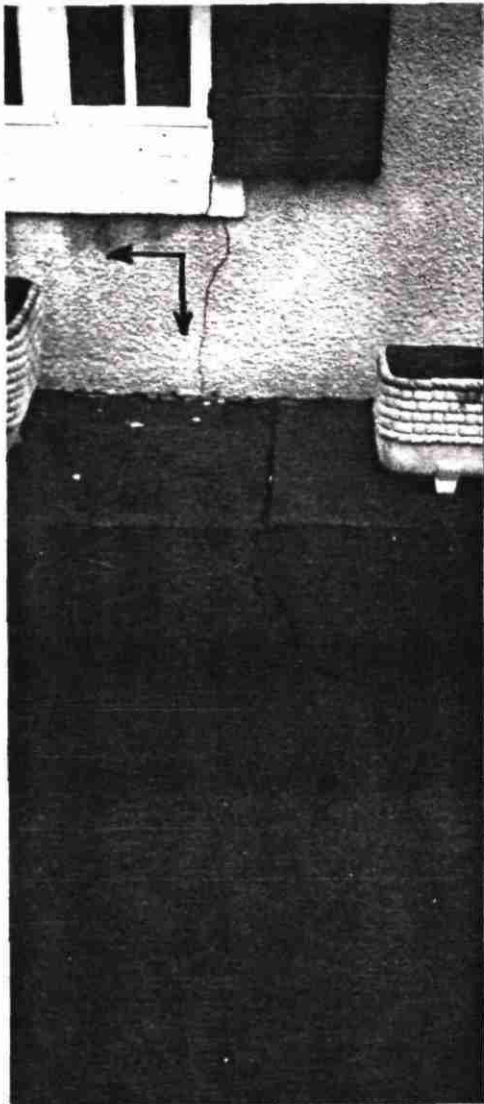
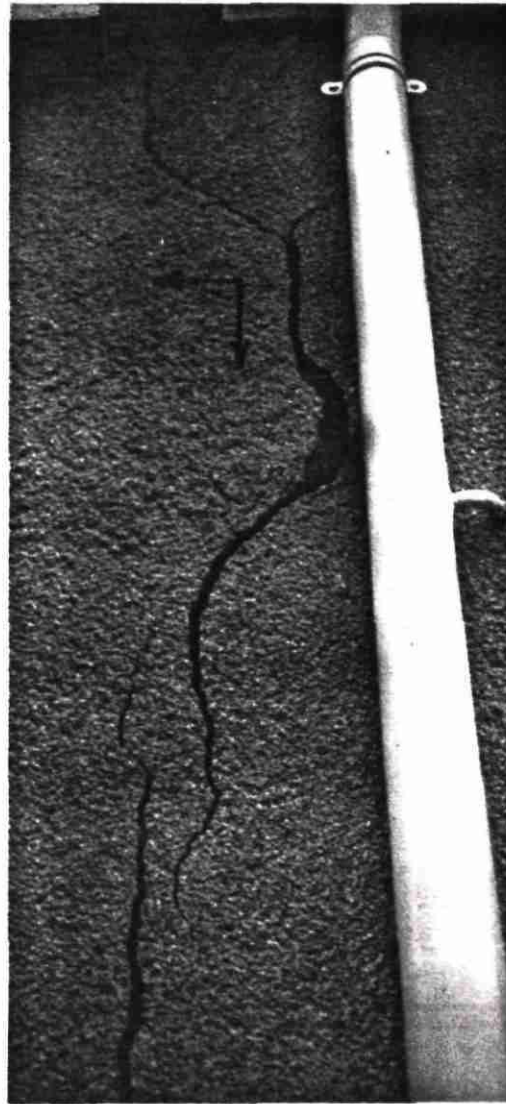
Rupture des dallages et carrelages selon un axe NS.

En bas, à droite et au milieu : Fissure principale traversant la maison selon un axe NS, vue en face Nord (à droite) et en face Sud (au milieu).

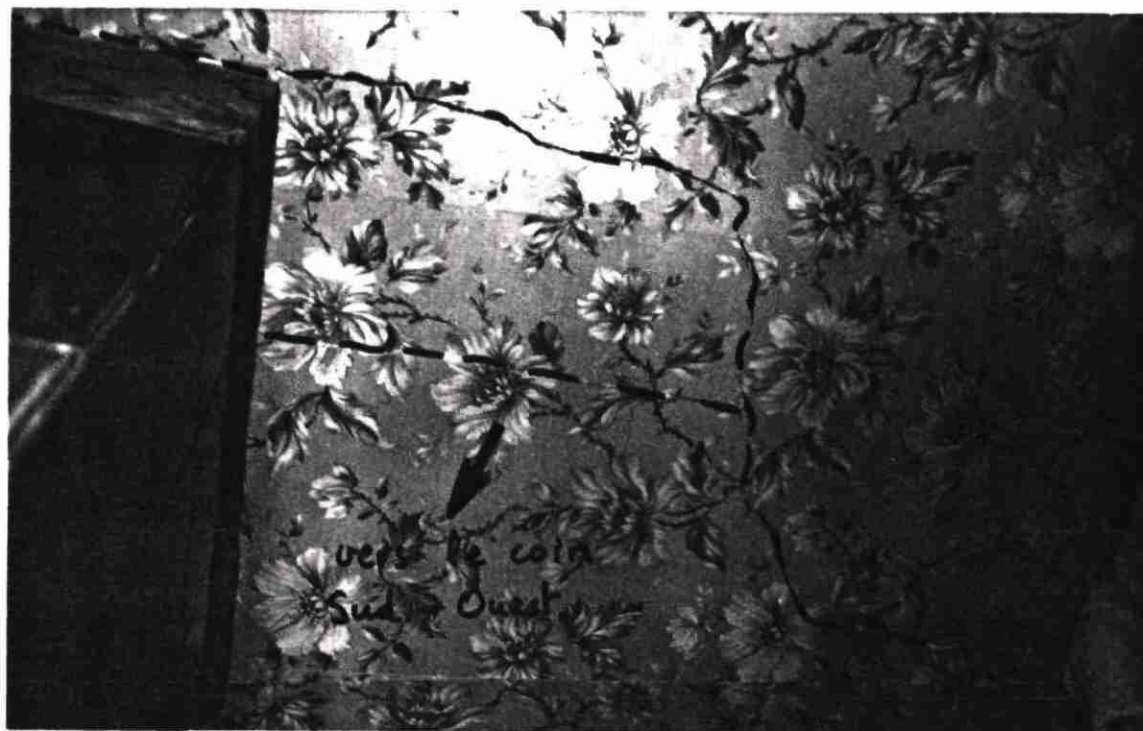
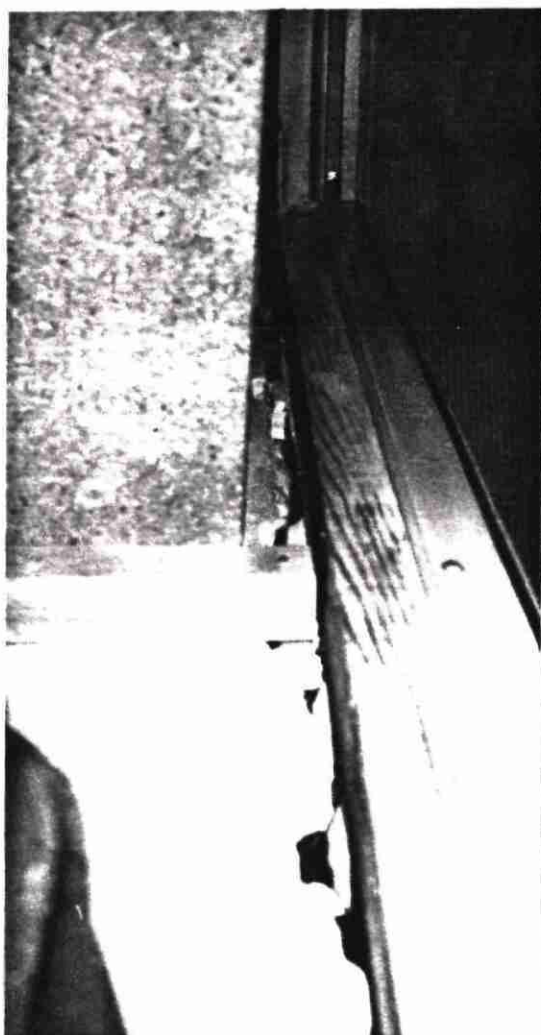
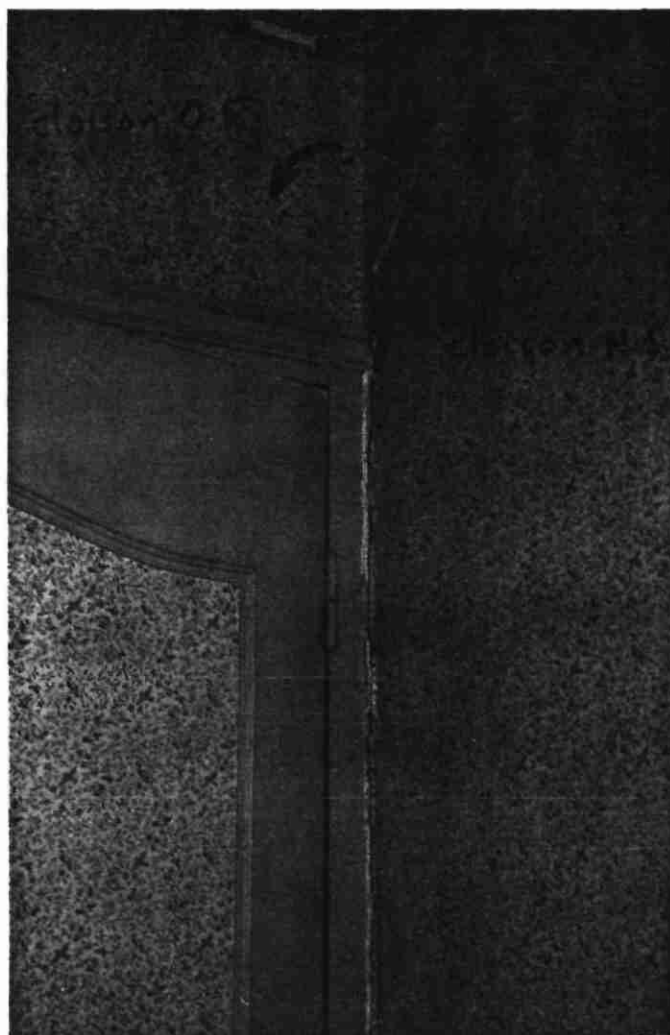
FIGURE 9 : Maison de Monsieur DUFOR

Fissuration à polarité SO des plafonds, murs et cloisons intérieures.

Fissuration intérieure à polarité Ouest
du plafond de la salle de bain (en haut) ;
Décollement des cloisons Ouest-Est par
rapport à celles Nord-Sud (en bas).
