**MAIRIE DE LA CHAPELLE-SAINT-URSIN (CHER)**

**ANALYSES GEOTECHNIQUES DE MAISONS FISSUREES  
EXPLICATION DES DOMMAGES AYANT AFFECTE CERTAINES  
CONSTRUCTIONS SITUEES SUR LA COMMUNE DE  
LA CHAPELLE-SAINT-URSIN AU COURS DE L'ETE 1990**

**R 32277 CEN 4S/91  
Février 1991**

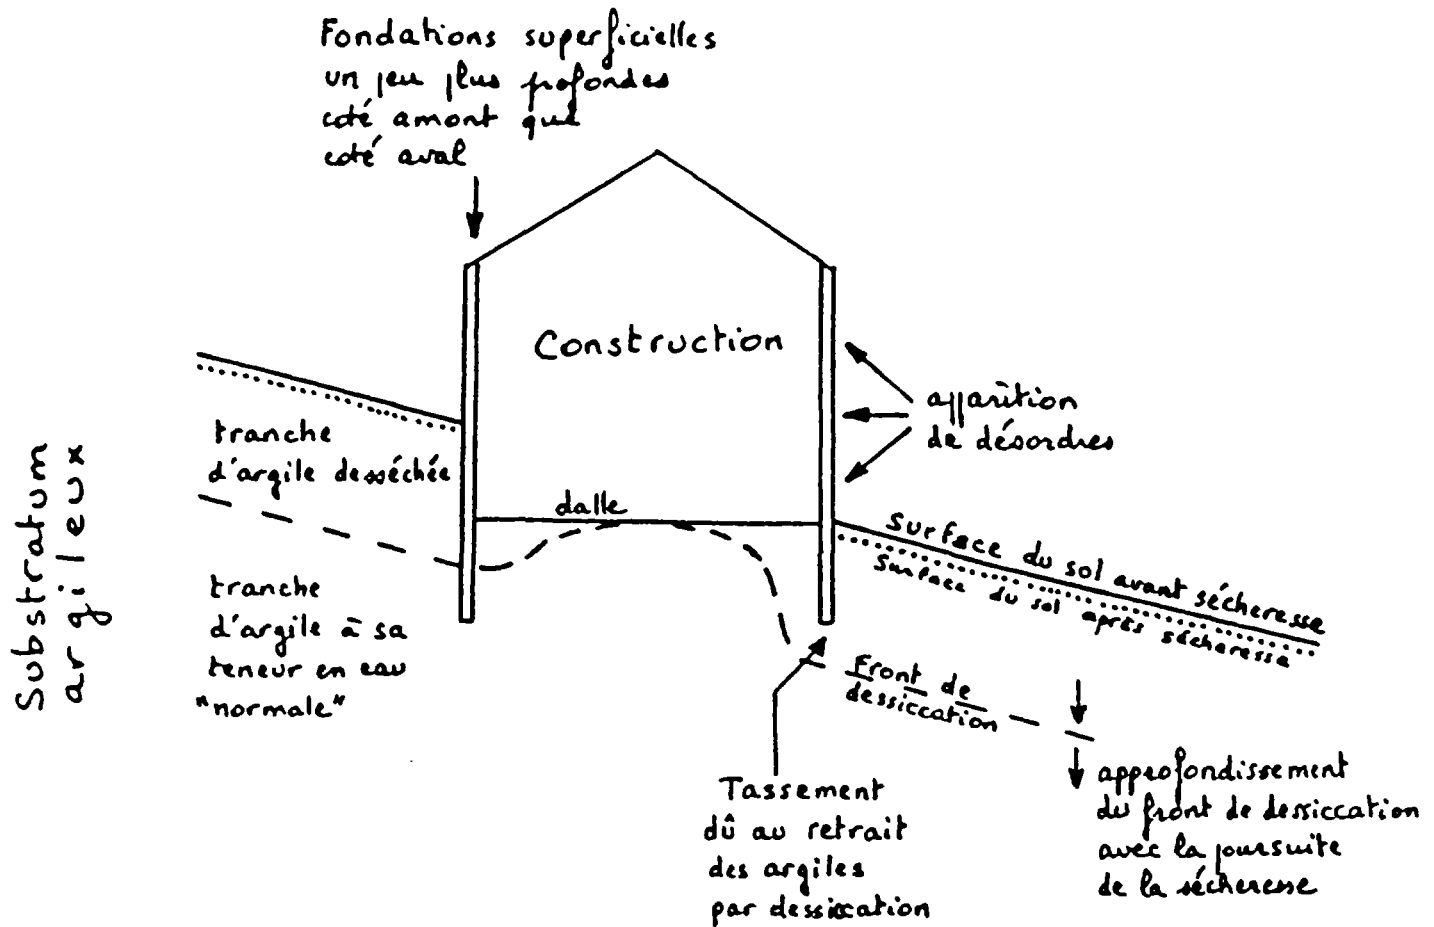
Schéma de principe  
d'un tassement différentiel simple  
 (influence de la topographie)

Cas caractéristique à La Chapelle Saint Ursin  
 - maison de Mr Antoine (N°1)

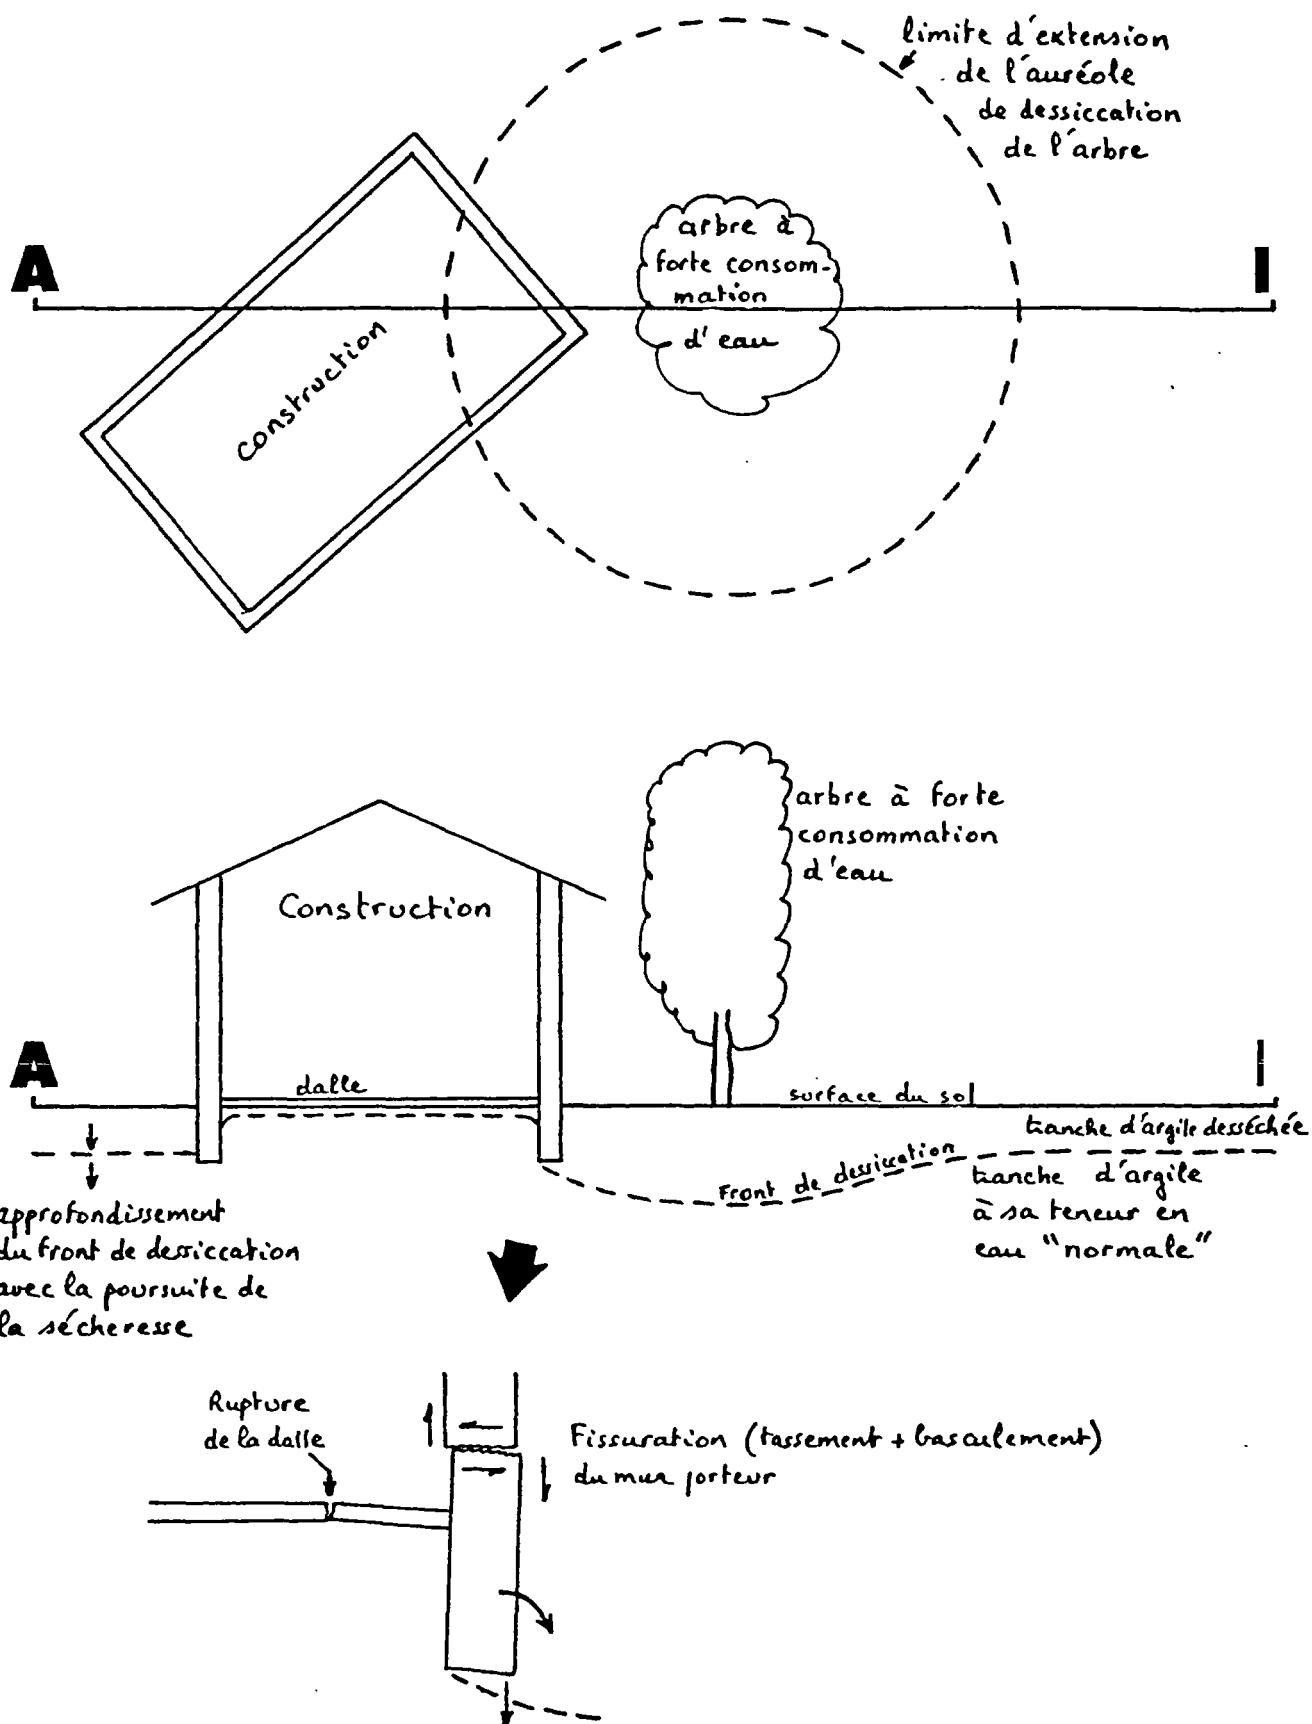
### Schéma de principe d'un tassement différentiel simple (influence de la végétation)

- les désordres apparaissent plus graves lorsque la construction comporte des fondations à 2 niveaux différents. C'est le cas en particulier pour les garages attenants aux habitations dont les fondations sont en général moins profondes et moins soignées, d'où les décollements fréquemment observés entre ces deux parties (cas des maisons de MM. CHARETTE [N°9] et VINDRY [N°28]) (Annexe 5.3).
- Enfin, la présence d'une végétation arborescente trop proche grosse consommatrice d'eau en période végétative (un chêne adulte consomme environ 290 fois son poids d'eau entre avril et octobre !) c'est-à-dire précisément pendant les périodes de sécheresse, tend à approfondir le front de dessiccation et par conséquent à accentuer les désordres (cas des maisons de MM. ANTOINE [N°1], DENECHAUD [N°11] et GUILLOT [N°15]) (Annexe 5.1).

cas caractéristiques à La Chapelle Saint Ursin

— maisons de Mrs Antoine (N°1), Denechaud (N°11)  
et Guillot (N°15).

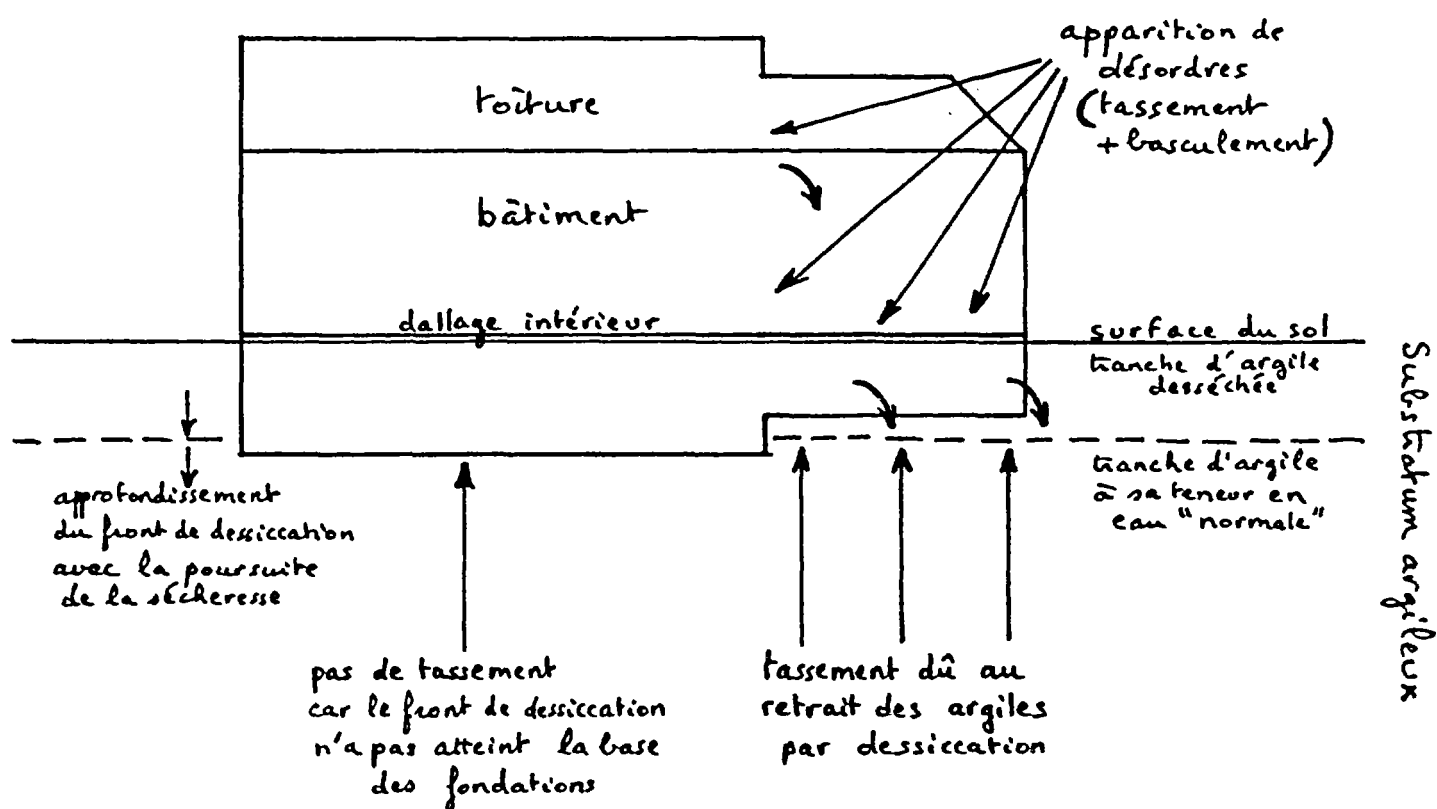
Schéma de principe  
d'un tassement différentiel simple  
(influence de la profondeur des fondations)

Cas caractéristiques à La Chapelle Saint Ursin :  
 - maisons de Mrs Charette (N°9) et Vindry (N°28)

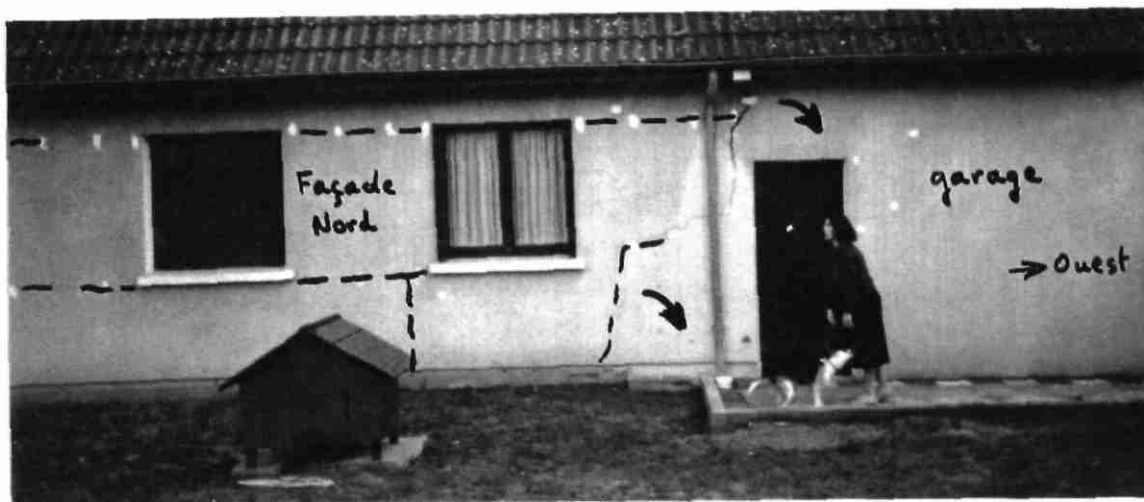
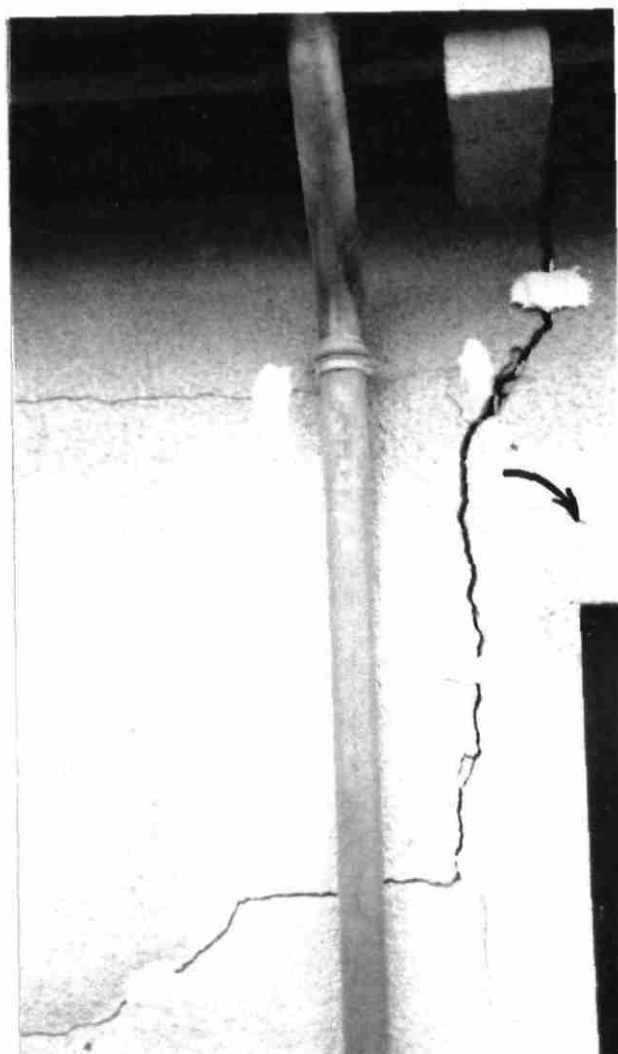
Maison de Mr LEGRAND (en haut et ci-dessus à gauche) : Fissuration très développée en façade Nord. La fissure principale traduit l'affaissement et le basculement des fondations du garage vers l'Ouest.

| N° | NOM ET ADRESSE | TOPOGRAPHIE<br>-<br>ENVIRONNEMENT | CONSTRUCTION<br>(Type et Année) | FONDATIONS<br>(Type et Profondeur) | STRUCTURE<br>PORTEUSE | DESORDRES CONSTATES | Date d'Appari-<br>tion, Evolution | COMMENTAIRES |
|---|---|---|---|---|---|---|---|---|
| 21 | LEGRAND Dominique<br>5 r des Rocs | • Terrain plat<br>• Pas de végétation particulière. | Maison individuelle à 2 niveaux sans sous-sol de 1972 | semelle filante (0,6-0,8m) | brique | Fissuration en marches d'escalier et horizon tale affectant les façades E, N et S de la maison;<br>Désolidarisation du garage par une fissure de 3 à 4 cm d'ouverture | Microfissuration etc: 1989<br>Reprise des désordres de 07/1990 → 09/1990 | Tassement différentiel des fondations au droit des façades Nord et Sud. |

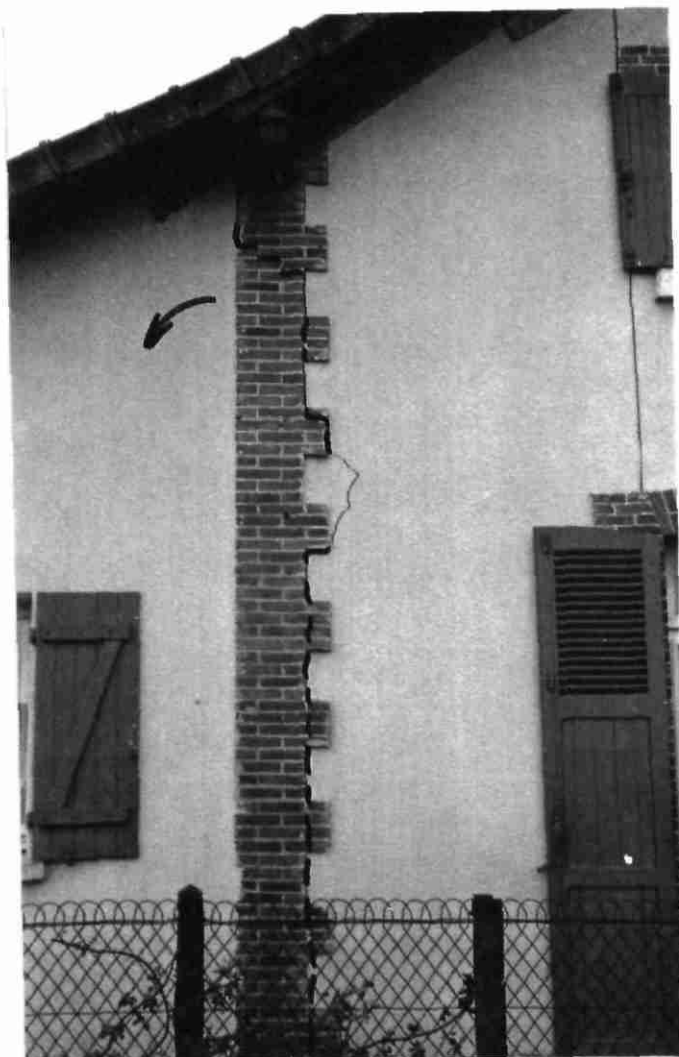
Maison de Mr CHARETTE (ci-dessus à droite) : Fissuration verticale prenant naissance dans les fondations et se propageant dans les parties en élévation. Elle traduit l'affaissement et le basculement vers le Sud des fondations de la partie Sud de la maison.

| N° | NOM ET ADRESSE | TOPOGRAPHIE<br>-<br>ENVIRONNEMENT | CONSTRUCTION<br>(Type et Année) | FONDATIONS<br>(Type et Profondeur) | STRUCTURE<br>PORTEUSE | DESORDRES CONSTATES | | COMMENTAIRES |
|---|---|---|---|---|---|---|---|---|
| 9 | CHARETTE<br>PN 168 | • Terrain légèrement penté S<br>• Bordure de voie ferrée<br>• Pas de végétation. | Ancien passage à niveau SNCF<br>Partie rajoutée en 1978 accrochée sur mur Sud du PN. | Sous bassement en pierres<br>Cave sous la moitié W<br>Fondations à ~0,80m. | Pierres + briques (PN)<br><br>Parpaing (rajout) | Façade W: Fissure Vert. de ~1cm d'extension, partant des fondations au toit à l'angle SW.<br>Façade E: Fissure Vert. de ~1cm d'extension sur toute la hauteur du coin SE. Se visualise à l'intérieur<br>Façade S: Fissure horiz. de 1mm d'ext. à 80cm du sol.<br>Façade N: Fissure Vert. inférieure millimétrique. | Apparition durant l'été 1990<br>Stabilisation actuelle | DÉSORDRES LÉGERS<br>Tassement diff. des fondations S de la partie rajoutée. |

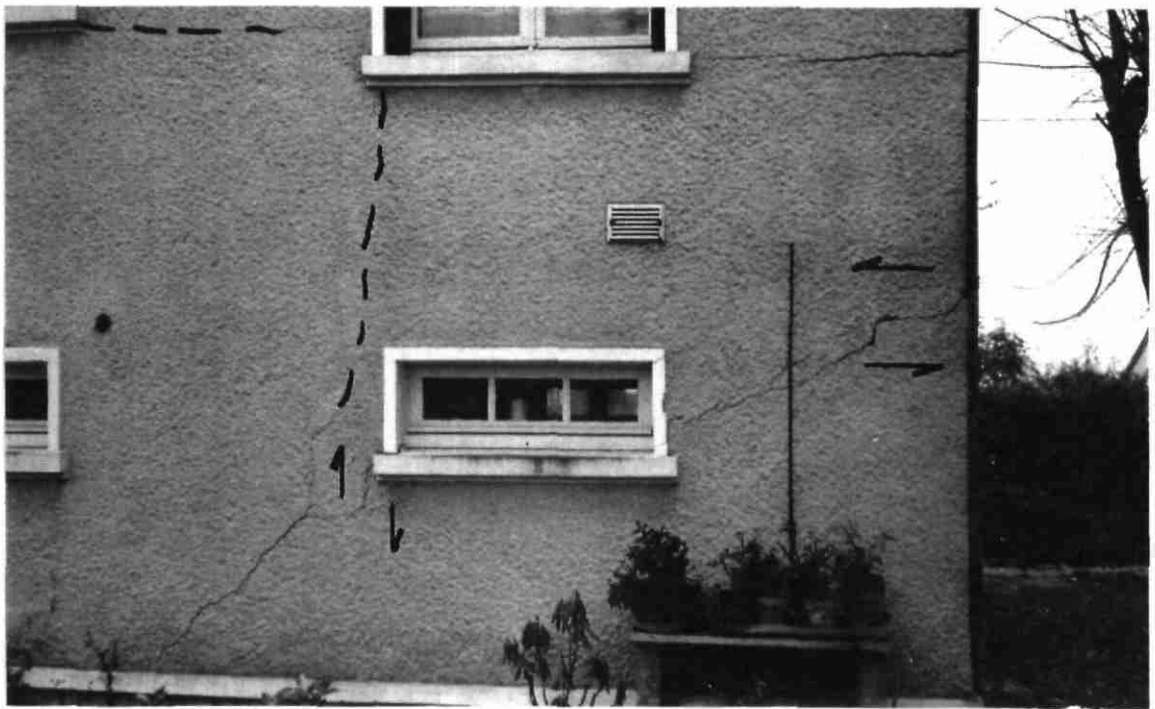
Maison de Melle DURAND (en haut) : Fissuration oblique en angle, traduisant un tassement différentiel des fondations.

| N° | NOM ET ADRESSE | TOPOGRAPHIE<br>-<br>ENVIRONNEMENT | CONSTRUCTION<br>(Type et Année) | FONDATIONS<br>(Type et Profondeur) | STRUCTURE<br>PORTEUSE | DESORDRES CONSTATES | | COMMENTAIRES |
|---|---|---|---|---|---|---|---|---|
| 12 | DURAND O.<br>8 r. des Acacias | • Terrain plat<br>• 1 Acacia Ø 30 cm et un<br>Noisetier à 2-3 m de<br>l'angle NE<br>• haie d'arbustes à 4,5 m<br>de l'angle SW | Pavillon Indiv.<br>1 Niveau / sous sol.<br>~ 30 ans | Semelle filante reposant<br>à une profondeur supérieure<br>à 0,8 m | moëllon<br>(sous-sol)<br>parpaing<br>(étage) | Fissures obliques et horiz. de part et d'autre de l'angle NW, de 1 à 2 cm d'extension.<br>Fissures obliques de part et d'autre de l'angle SE, de 5 à 6 mm d'extension.<br>Façade S: Fissure vert. de 5 mm d'ext au milieu.<br>Façade E: Fissure horiz. plurimillimétrique au niveau de la dalle de l'étage. | Apparition durant<br>l'été 1990 | DESORDRES IMPORTANTS<br>Tassement diff.<br>des fondations aux<br>angles NW et SE. |

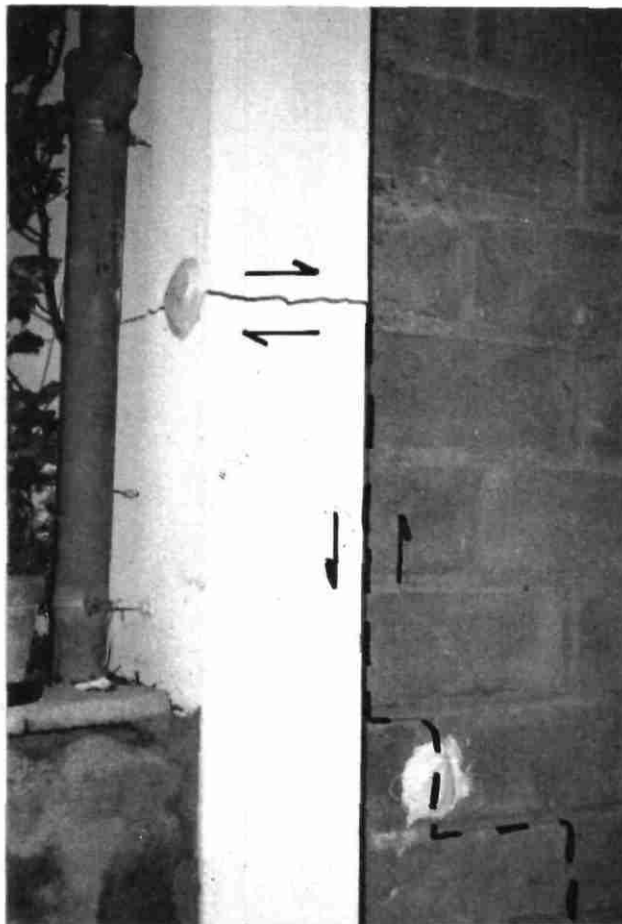
Maison de Mr LELONG (ci-dessus à gauche) : Fissuration en marches d'escalier liée à un tassement des fondations dans la partie centrale de la façade Sud.

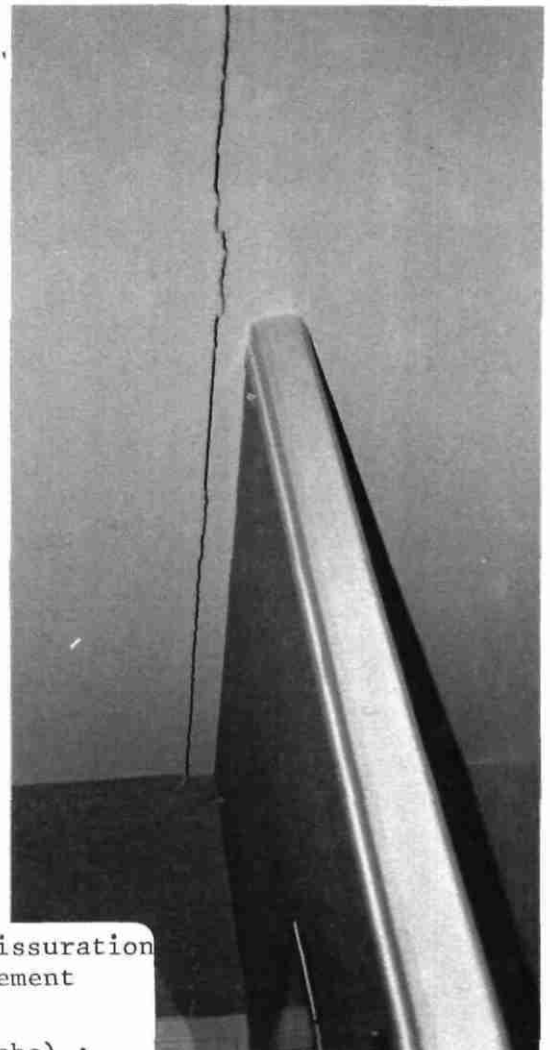
Maison de Mr BRIDON (ci-dessus à droite) : Fissuration de traction traversant la maison du Nord au Sud liée à l'affaissement et au basculement vers l'Est du tiers Est de la maison.

| N° | NOM ET ADRESSE | TOPOGRAPHIE<br>-<br>ENVIRONNEMENT | CONSTRUCTION<br>(Type et Année) | FONDATIONS<br>(Type et Profondeur) | STRUCTURE<br>PORTEUSE | DESORDRES CONSTATES | | COMMENTAIRES |
|---|---|---|---|---|---|---|---|---|
| 8 | BRIDON Remy<br>3 r. des Rocs | • Terrain plat<br>• Arbustes de jardin près du coin S.E.<br>• Dalle périphérique sur 2m de largeur. | Maison individuelle de plain-pied de 1970, sans sous-sol avec vide sanitaire | Semelle isolée (plots périphériques + 2 plots centraux) reposant à 0,2-0,8m de profondeur (profondeur + faible dans la partie Est de la maison) | béton<br>cellulaire | Fissuration verticale et horizontale amenant une séparation du 1/3 Est de la maison (ouverture 1/2 cm);<br>Fissuration développée dans le coin SE → porte-fenêtre partiellement bloquée; décrochement horizontal millimétrique. | Aucune fissuration Ete 1989<br>Reprise de juillet 1992 à septembre 1990 | Tassement différentiel des plots périphériques de la maison. |

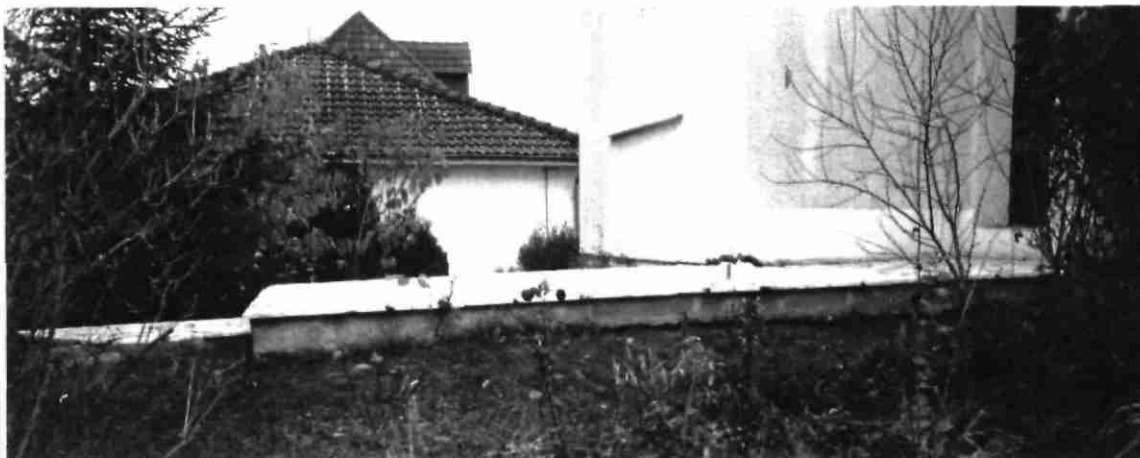
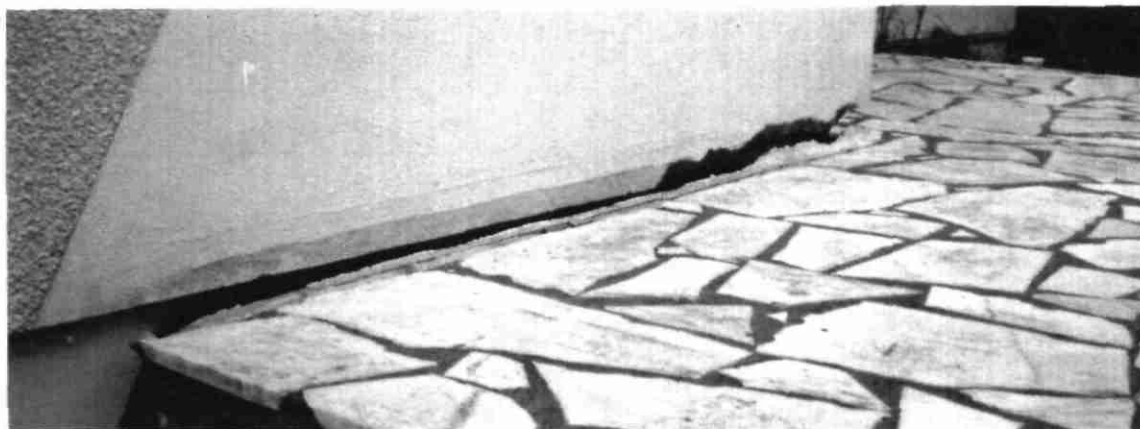
Maison de Mr COURTOIS (en haut) : Affaissement de la terrasse de 5 à 6 cm.

| N° | NOM ET ADRESSE | TOPOGRAPHIE<br>-<br>ENVIRONNEMENT | CONSTRUCTION<br>(Type et Année) | FONDATIONS<br>(Type et Profondeur) | STRUCTURE<br>PORTEUSE | DESORDRES CONSTATES | | COMMENTAIRES |
|---|---|---|---|---|---|---|---|---|
| 10 | COURTOIS G.<br>20 rte de Marmagne | • Terrain léger pente E<br>• Talus rapporté en façade W.<br>• Jardin d'agrément. | Pavillon indiv.<br>1 Niveau / sous-sol.<br>garage au SE | Semelle filante reposant<br>à une profondeur supérieure<br>à 0,8 m. | parpaing | Façade W: Affaissement de 5 à 6 cm de la terrasse.<br>Fissures millimétriques perpendiculaires à l'escalier d'accès.<br>Façades N et S: Fissures vert. d'1 mm d'extension. | Apparition durant l'été 1990<br>Stabilisation actuelle | DESORDRES LÉGERS<br>Tassement diff.<br>de la terrasse W. |

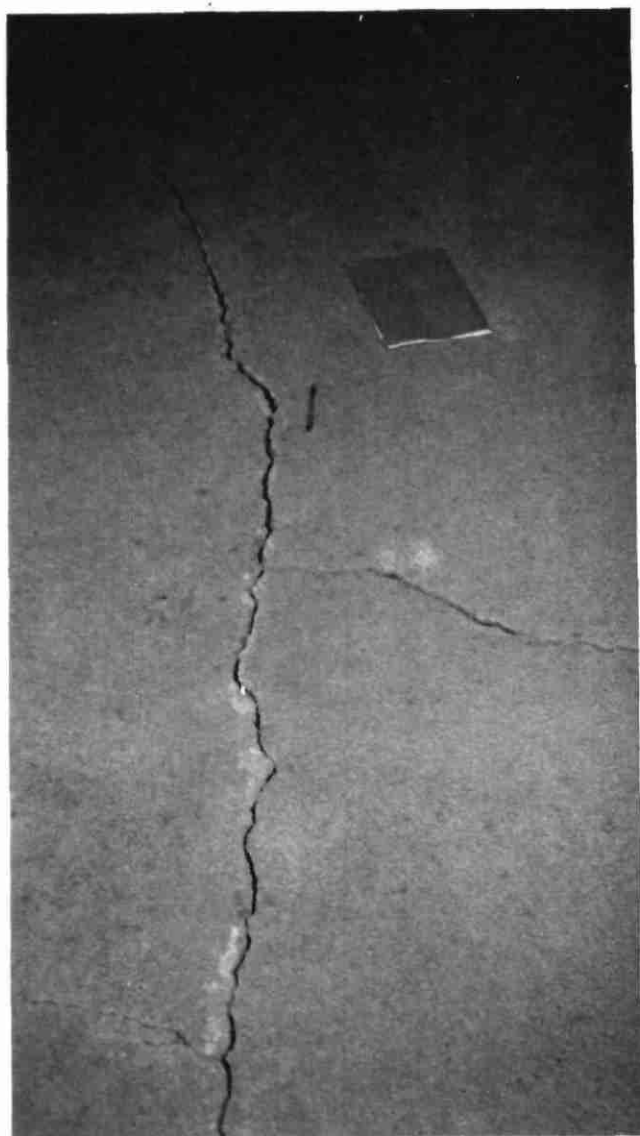
Maison de Mr DENECHAUD (ci-contre) : Affaissement et fissuration de la dalle extérieure longeant la façade Sud. Cette dalle a joué un rôle protecteur vis à vis des fondations en limitant la propagation vers le bas du front de dessiccation des argiles.

| N° | NOM ET ADRESSE | TOPOGRAPHIE<br>-<br>ENVIRONNEMENT | CONSTRUCTION<br>(Type et Année) | FONDATIONS<br>(Type et Profondeur) | STRUCTURE<br>PORTEUSE | DESORDRES CONSTATES | | COMMENTAIRES |
|---|---|---|---|---|---|---|---|---|
| 11 | DENECHAUD Michel<br>8 r. des Rocs | • Terrain plat<br>• Quelques arbustes<br>près de la façade Est. | Maison individuelle<br>sans sous-sol<br>à 2 niveaux de<br>1972 | Semelle filante - Prof.<br>hors gel selon les normes<br>(0,6 - 0,8 m). | parpaing | Fissuration en marches d'escalier et horizontale affectant surtout le 1/3 Est et SE de la maison: Hall, garage, chambre au dessus du garage sont affectées.<br>Dans les parties habitables, fissuration des murs, des plafonds et des dalles | Microfissuration<br>été 1989<br>Reprise de juillet<br>1990 → septembre<br>1990 | Tassement diffé-<br>rentiel du tiers<br>Est et SE de la<br>maison |
