CHAMBRE D'AGRICULTURE DU BAS-RHIN

Immeuble 103 route d'Hautberger
à SCHILTIGHEIM (67)

Visite par caméra vidéo du 06/01/91
du forage de rejet des installations
du chauffage-climatisation

R 32334 ALS 4S 91

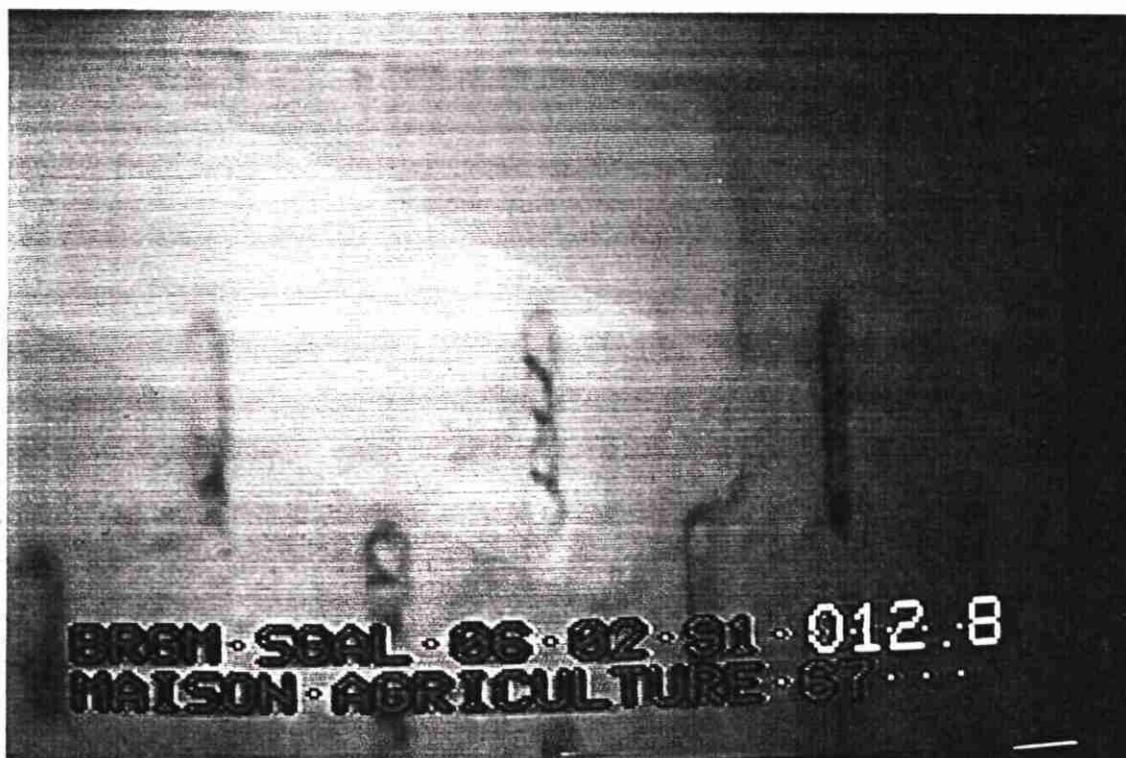
- . une tête de crépine à fentes propres et ouvertes à partir de 12,8 m de profondeur (annexe 4). Le gravier filtrant qui entoure le tube est visible dans le fond des fentes. Cet état sain se prolonge jusqu'à 14 m de profondeur. A titre accessoire, on repère une radicelle dans une fente à 14,1 m de profondeur et deux taches noires à 14,6 m.

Tête de crépine non colmatée avec gravier filtre visible dans le fond des fentes

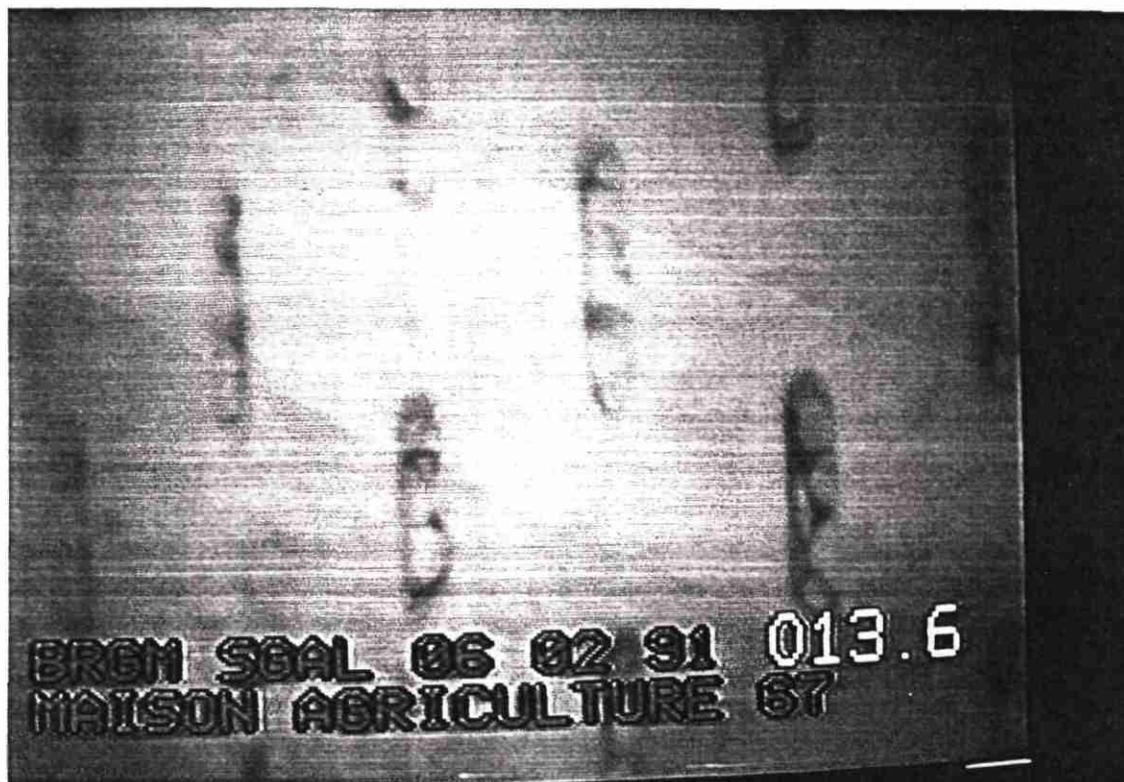
Crépine ouverte non colmatée

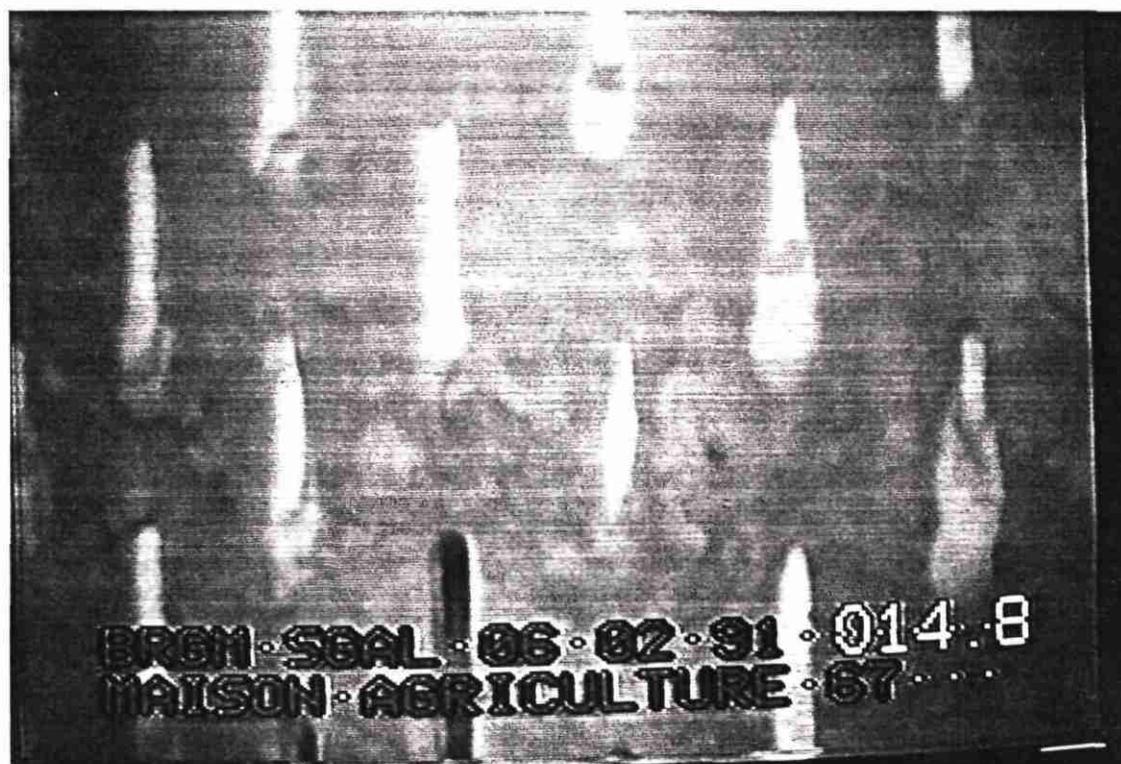
- . à partir de 14,8 m de profondeur se développe progressivement un entartrage de la paroi (annexe 5) dissymétrique,
- . la base du tube d'injection à 15,2 m est précédée à 15,1 m par les traces de frottement sur le tubage des centreurs (annexes 6 et 7),

Début de la partie colmatée de la crépine avec dépôt dans les fentes

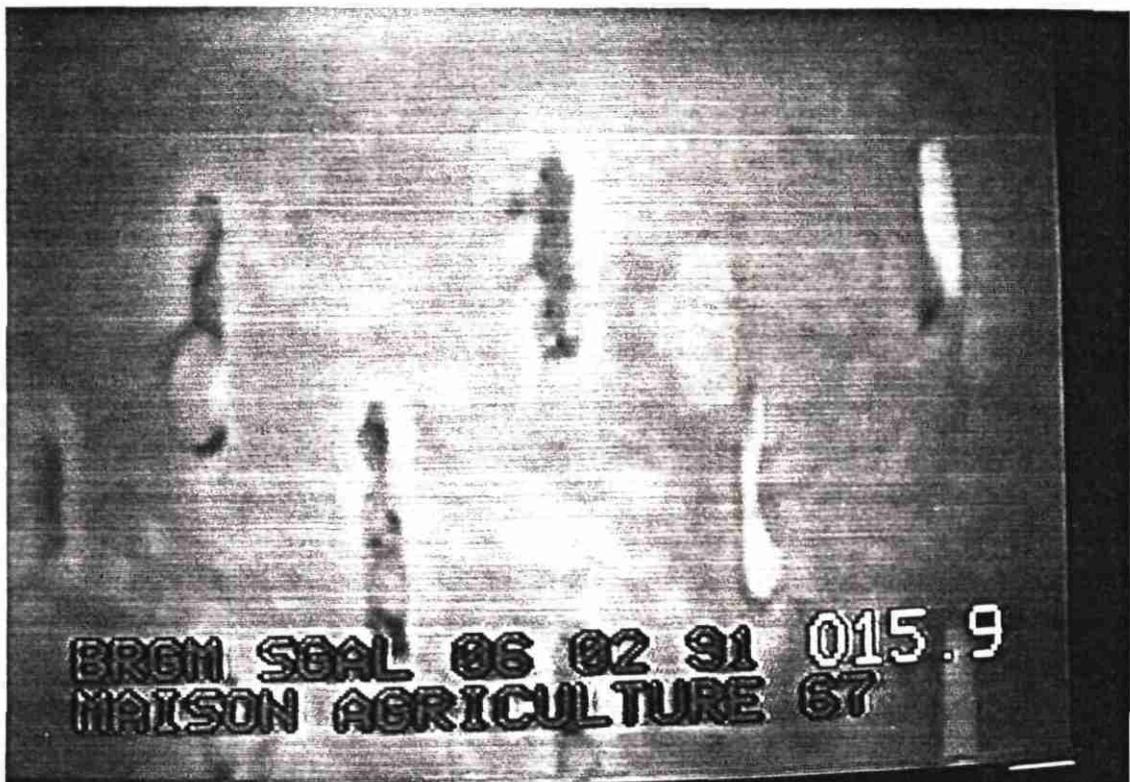
Fentes ouvertes à coté de fentes colmatées
