**MAIRIE DE FLEURY-les-AUBRAIS (LOIRET - 45)**

**ANALYSES GEOTECHNIQUES DE MAISONS FISSUREES  
EXPLICATION DES DOMMAGES AYANT AFFECTE CERTAINES  
CONSTRUCTIONS SITUEES SUR LA COMMUNE DE FLEURY-les-AUBRAIS  
AU COURS DE L'ETE 1990**

**R 32348      CEN 4S/91  
MARS 1991**

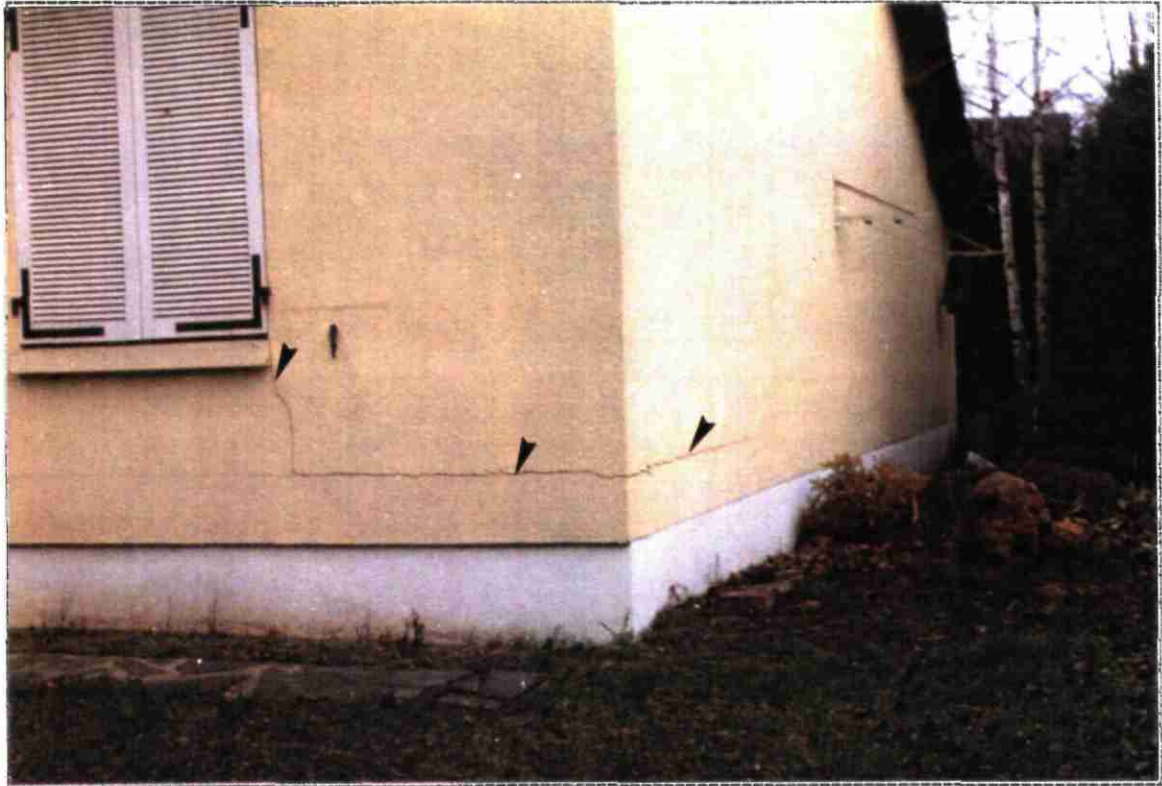
Propriété n°31 (LACOSTE) 2, Rue des Primevères - Coin Sud-Ouest

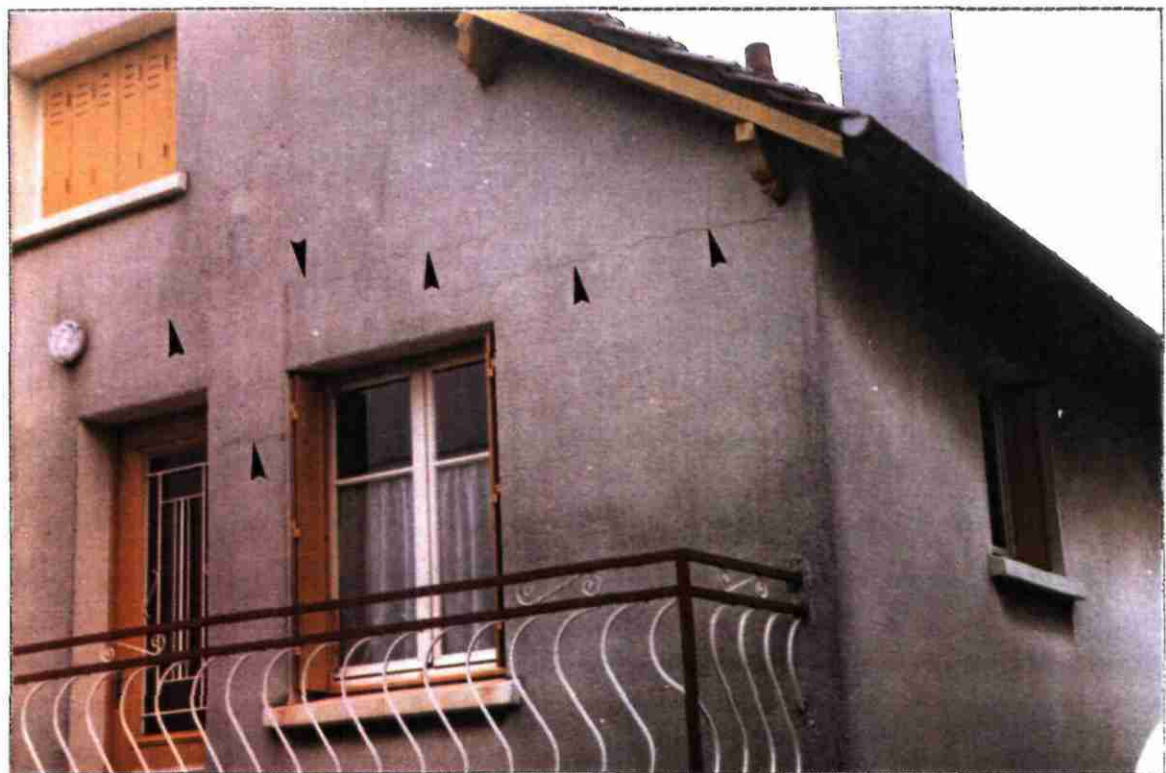
Propriété n°12 (TESSIER) 300, Rue Marcelin Berthelot - Façade Ouest

12	TESSIER 300, Rue M. Berthelot	Terrain plat. Pas de végétation notable.	Maison individuelle; 1969 Rdc + 1 (1/2 s/sol)	Semelle filante;	Parpaing + Briques	Fissure de 2-3 mm d'écartement, sur le pourtour de la construction, à 1 m sous le toit; Façade Ouest : fissures de 1-2 mm d'écartement, partant des ouvertures; A l'intérieur de l'habitation : fissure de 4-5 mm d'écartement, dans le mur de refend, orienté EO.	Apparition en 89 Accentuation en 90	Désordres importants; Tassement différentiel des fondations de la partie Ouest.

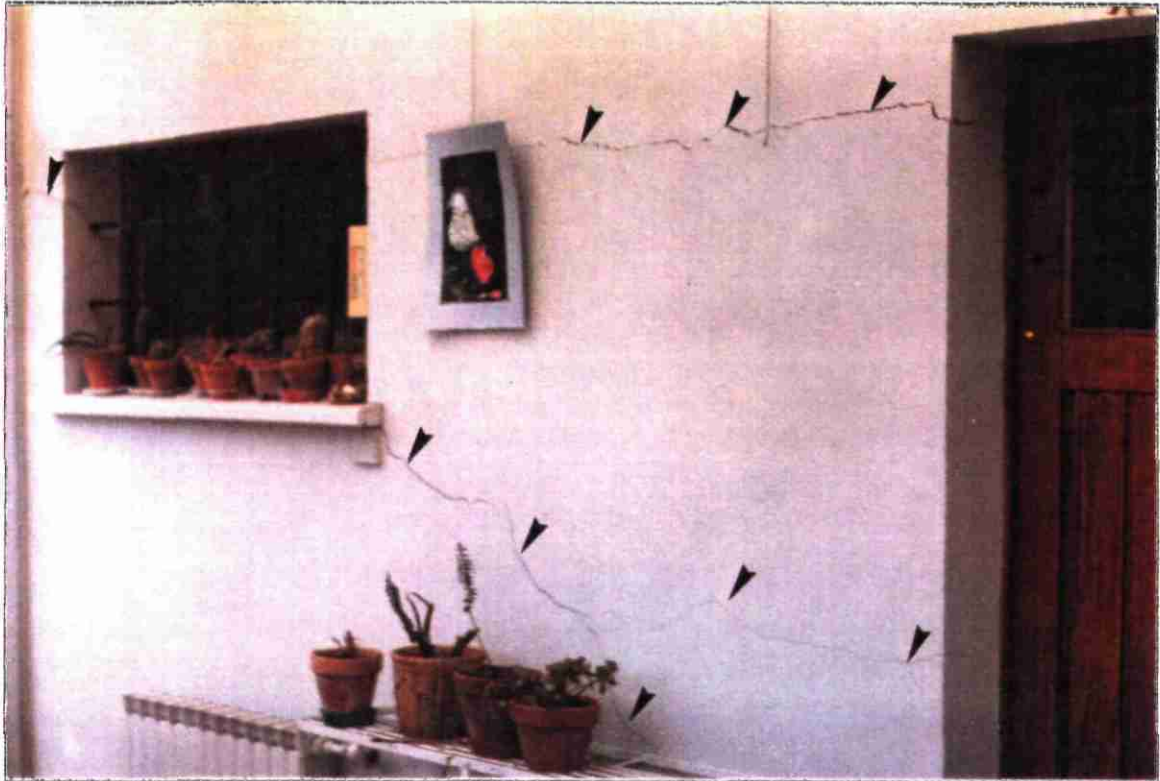
Propriété n°3 (HERGIBO) 129, Rue Emile Zola - Façade Ouest

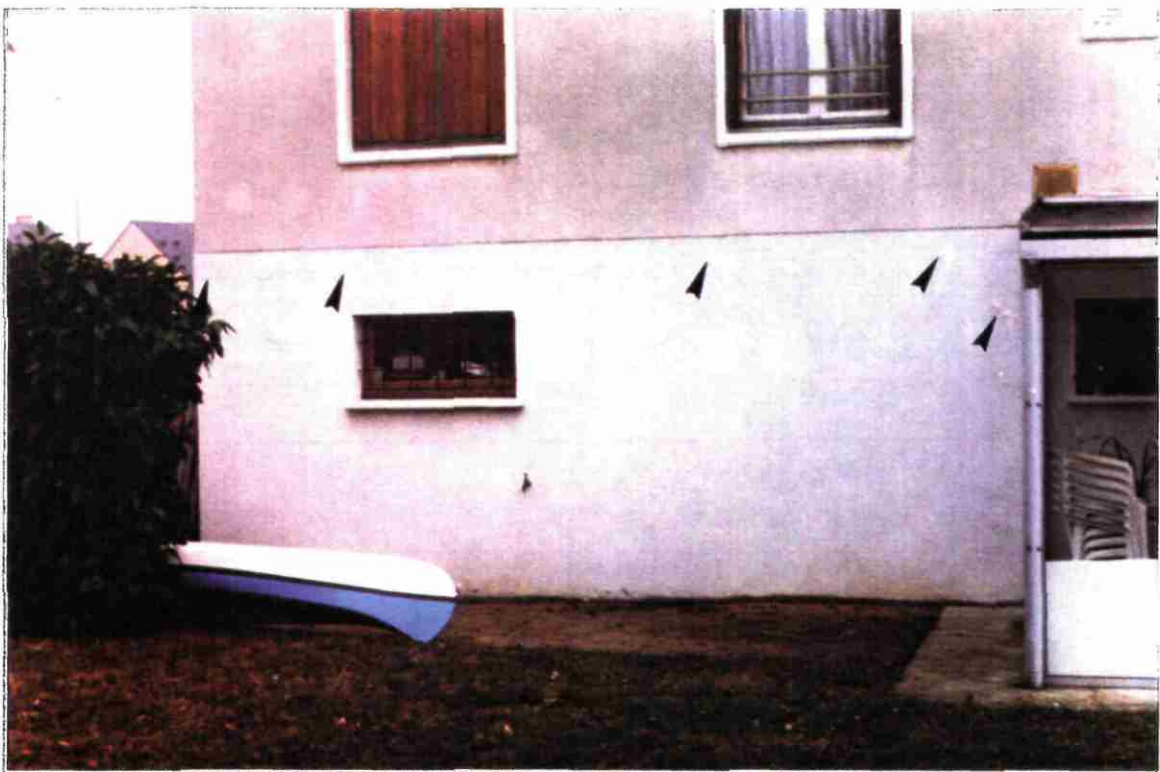
Propriété n°3 (HERGIBO) 129, Rue Emile Zola - Coin Nord-Ouest

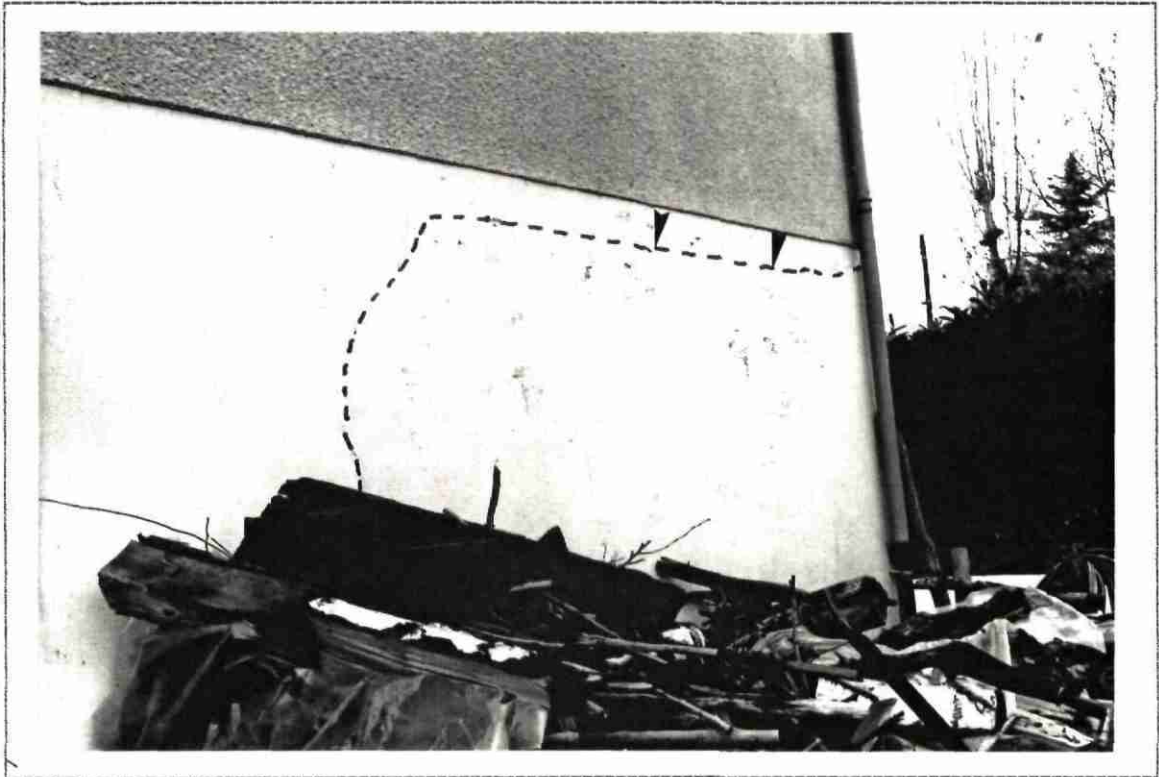
Propriété n°3 (HERGIBO) 129, Rue Emile Zola - Façade Nord

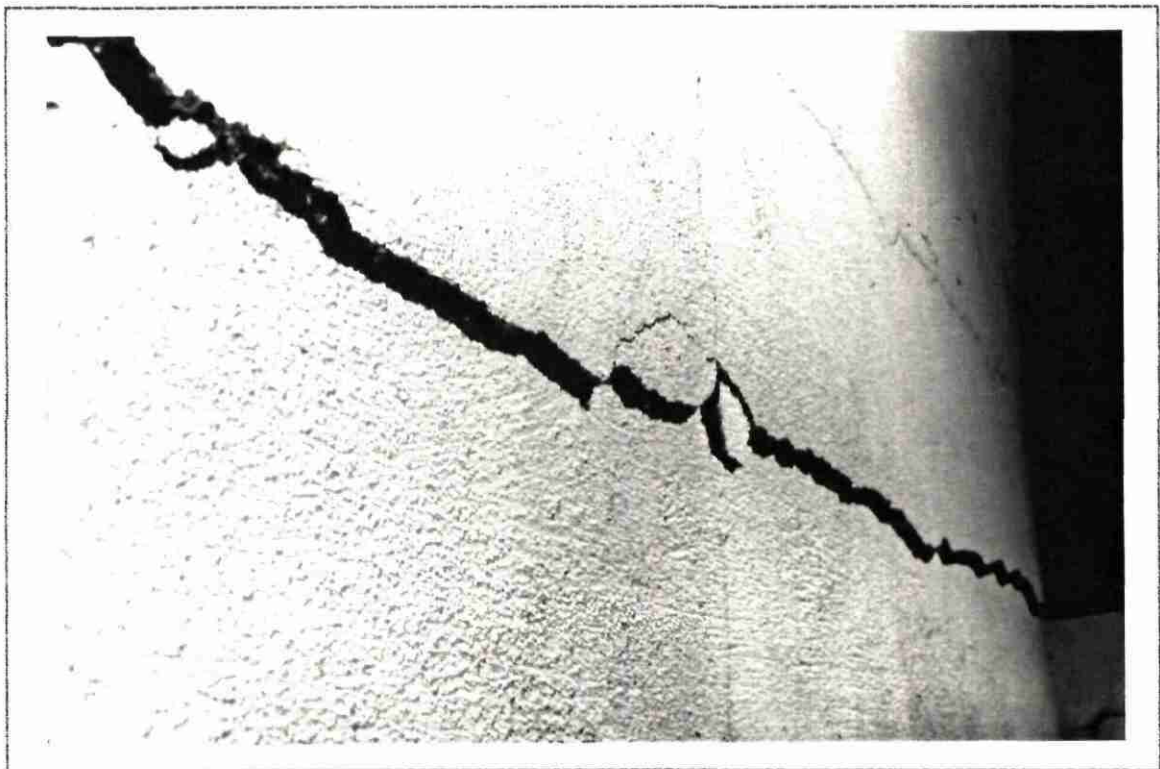
Propriété n°3 (HERGIBO) 129, Rue Emile Zola - Intérieur Façade Ouest

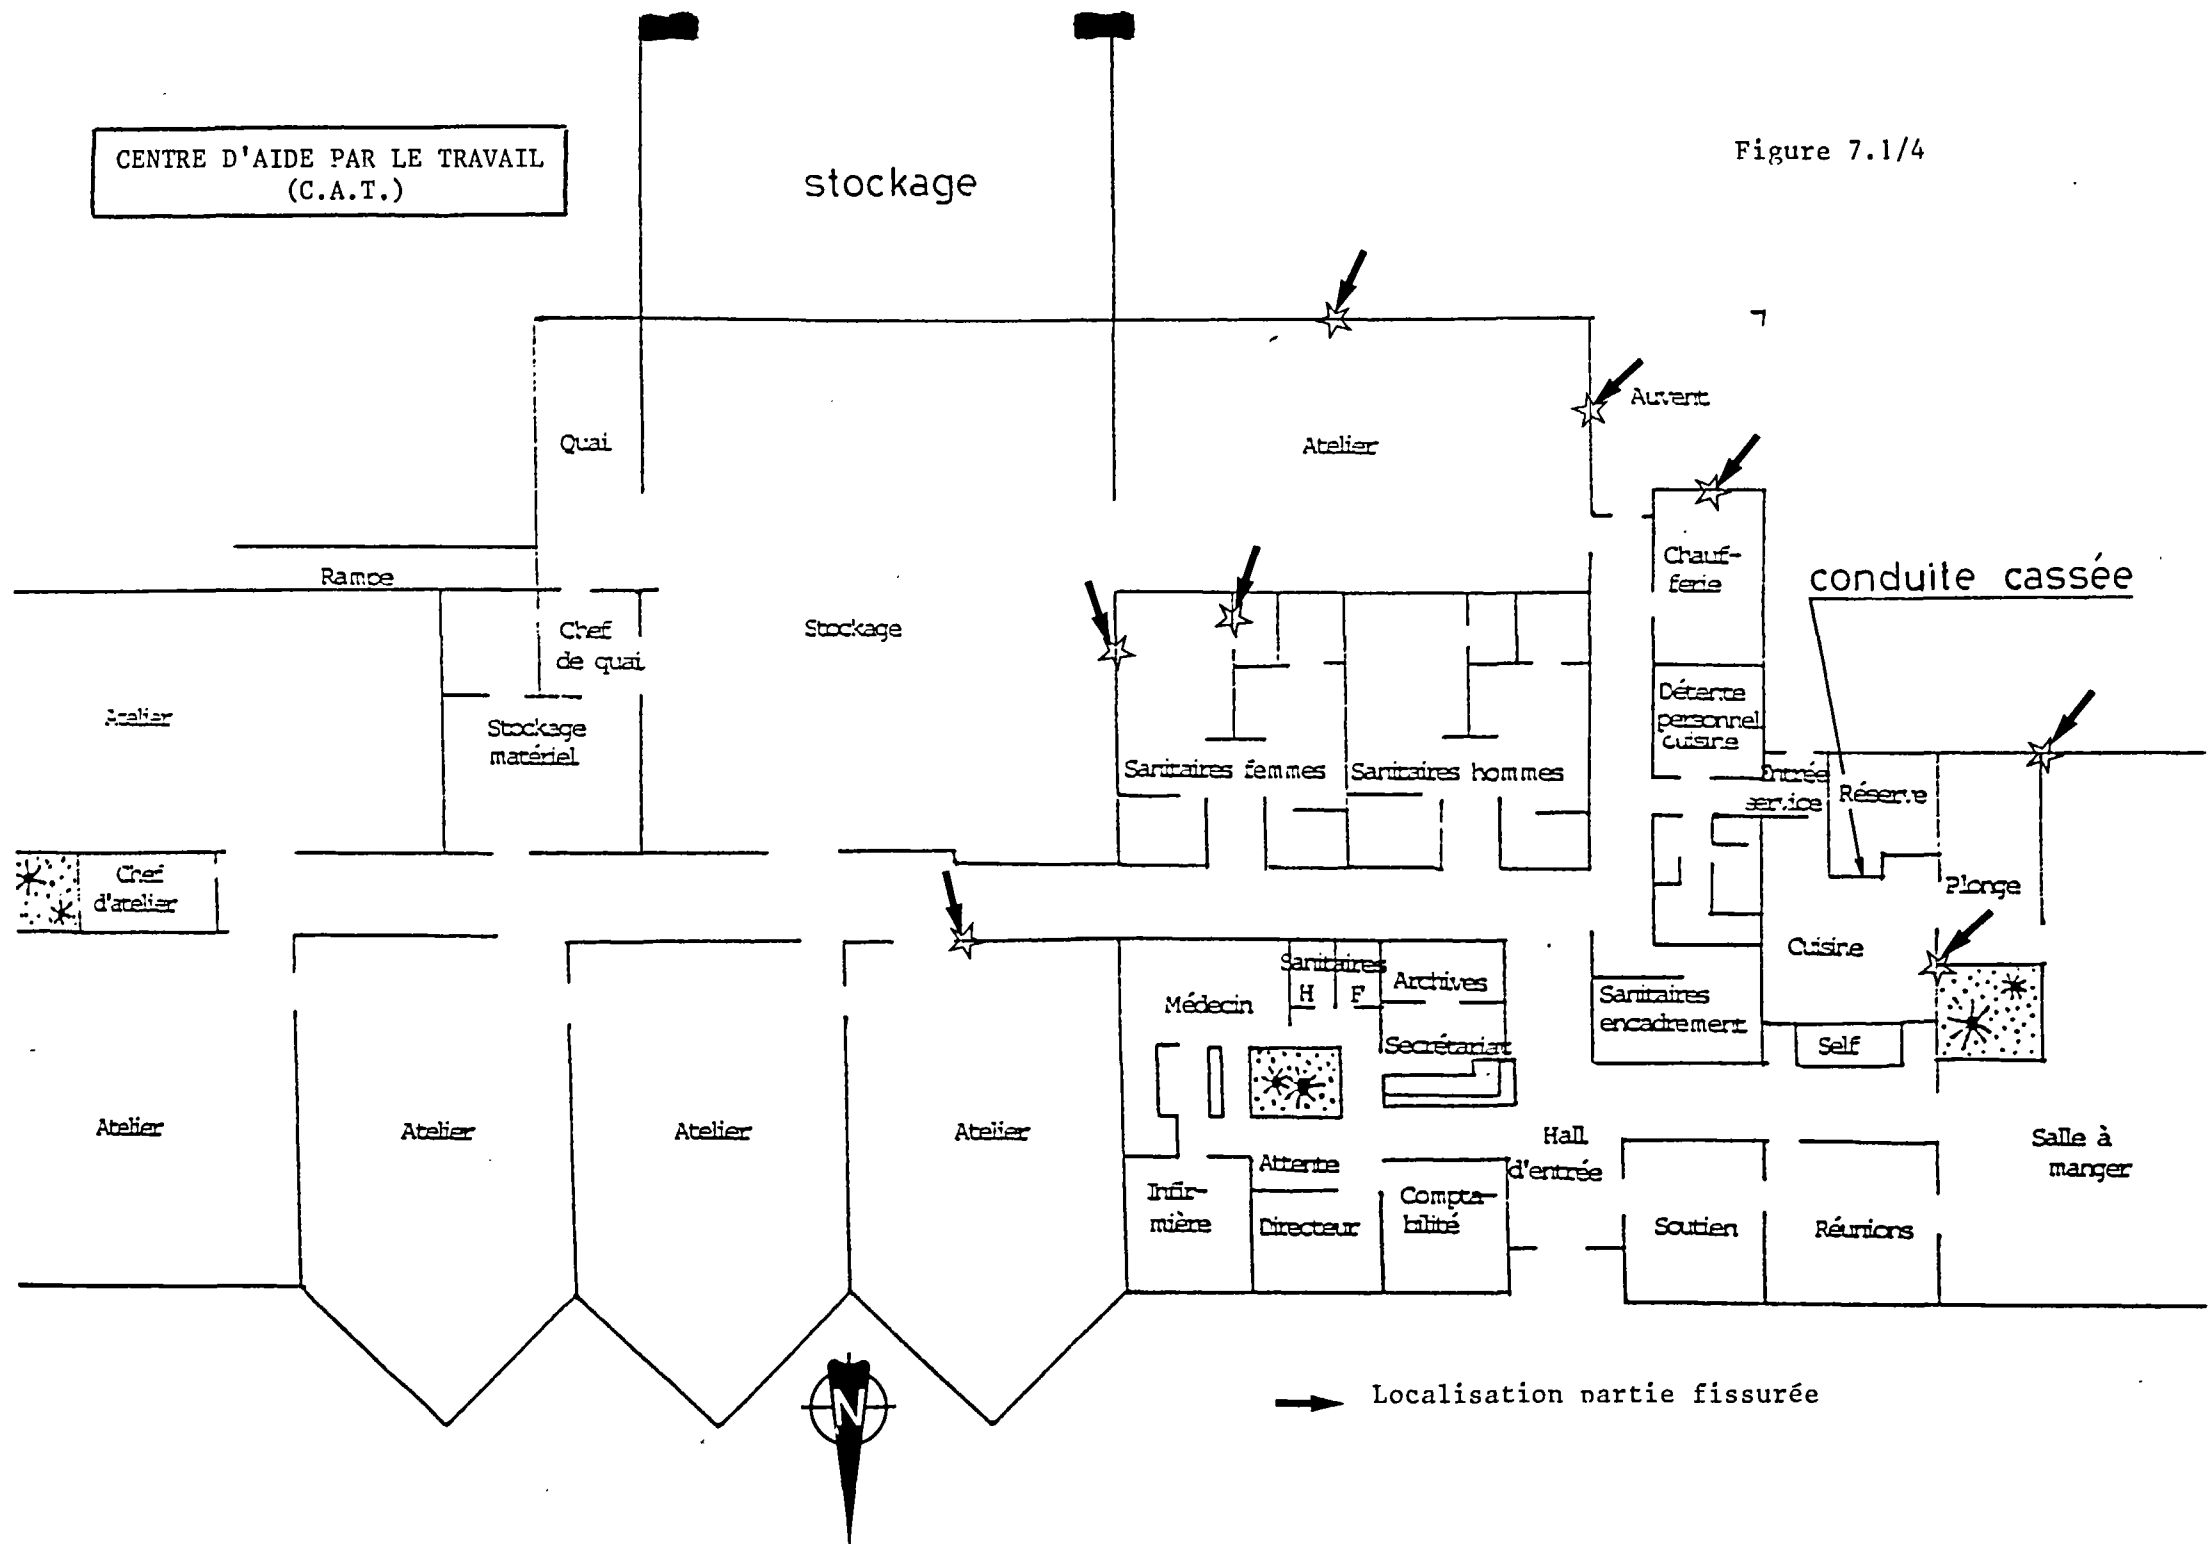
Figure 7.1/4

→ Localisation partie fissurée

29	C.A.T. 110, Rue de Curembourg	Terrain sensiblement plat; Pas de végétation notable.	Bâtiment disposé suivant plusieurs ailes; Rdc 1984	Semelle filante.	Parpaing	Ailes du Bâtiment au Sud-Ouest : fissures en escalier en façade et dans les cloisons des pièces (cf implantations schématiques en Annexe 7, Figure 7.1/4).	Apparition en 89 Accentuation en 90	Désordres importants. Tassement différentiel des fondations partie Sud-Ouest.
22	CAMUS 321, Rue M. Berthelot	Terrain légèrement en creux à proximité d'une voie ferrée; Tilleul à l'Est, Ø 60cm à 10 m	Maison individuelle; Rdc Construction < 1930; Aile Est ajoutée en 1968; Garage dans prolongement à l'Ouest en 1965.	Semelle filante de 0,40 m de profondeur. substratum de machefer.	?	Décrochement des deux parties ajoutée aux extrémités E et O de la construction initiale; fissures sensiblement verticales, de 3-4 mm d'écartement, sur la façade Nord; A l'intérieur de l'habitation : fissures de 2-3 mm d'écartement dans la pièce située à l'Est.	Apparition en été 90	Désordres moyens. Tassement différentiel des fondations des ailes Ouest et Est.

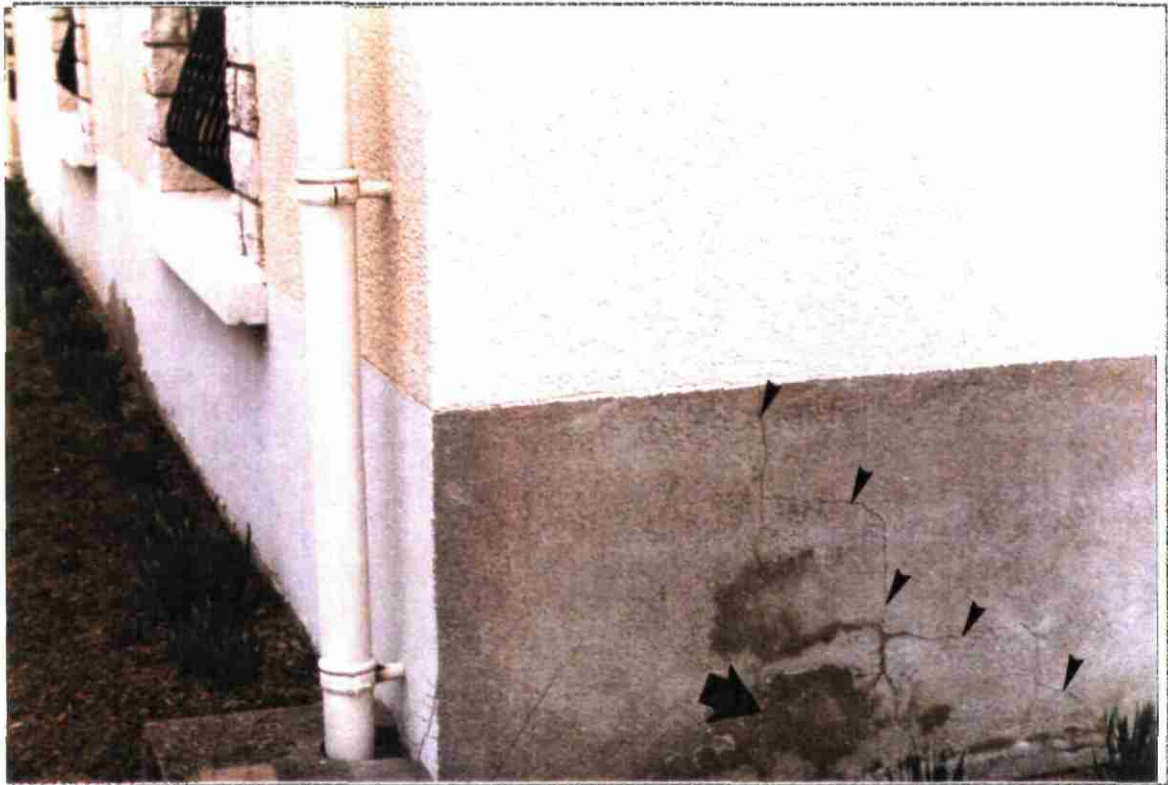
Propriété n°17 (BRAGARD) 54, Rue des Fossés - Façade Sud-Est  
Salle Léo Lagrange

17	BRAGARD 54, Rue des Fossés	Terrain plat; 3 Cerisiers au SD, à 4 m, Ø 25 cm, de 4 m de hauteur.	Pavillon individuel; RdC (garage) + 1 1975	Semelle filante;	parpaing	Coin Sud : Affaissement de ce coin, avec infiltrations importantes d'eau pluviale; fissures de 1-2 mm d'écartement sur les deux façades. A l'intérieur de l'habitation : Fissure au RdC, en partie basse du Coin Sud.	Apparition en 89 Accentuation en 90	Désordres moyens; Tassement différentiel des fondations au Coin Sud.
24	CAVIER 30, Rue Henri Sellier	Terrain plat; Haie de thuyas à l'Est, de 1,5 m de hauteur.	Maison individuelle en L; RdC + combles; 1933	Semelle filante;	moellon	Façade Est : Fissure verticale légère, partant du toit jusqu'aux fondations; Façade Ouest : Décollement vertical d'un 1/2 cm environ, au niveau du raccordement des deux ailes de l'habitation. A l'intérieur de l'habitation : pas de désordres signalés.	Apparition en 90	Désordres légers; Tassement différentiel des fondations au droit de la façade Ouest.

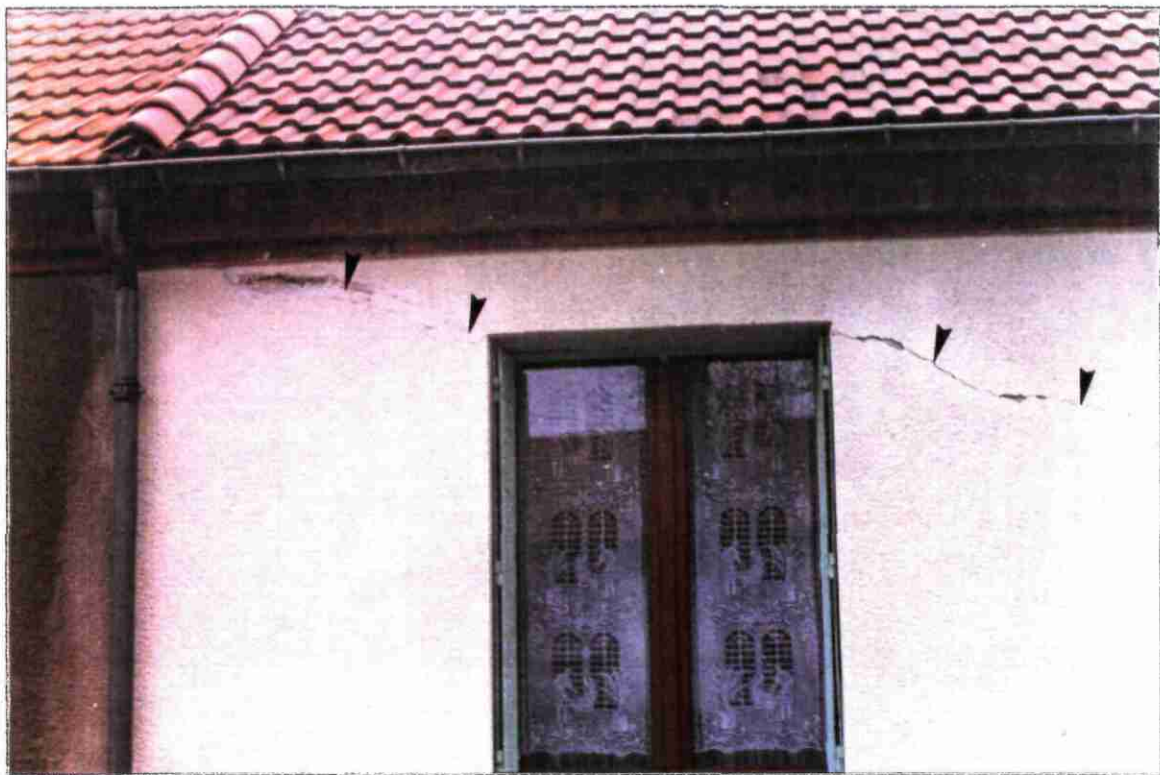
Propriété n°30 (DA COSTA) 12, Rue Denis Papin - Façade Nord-Est

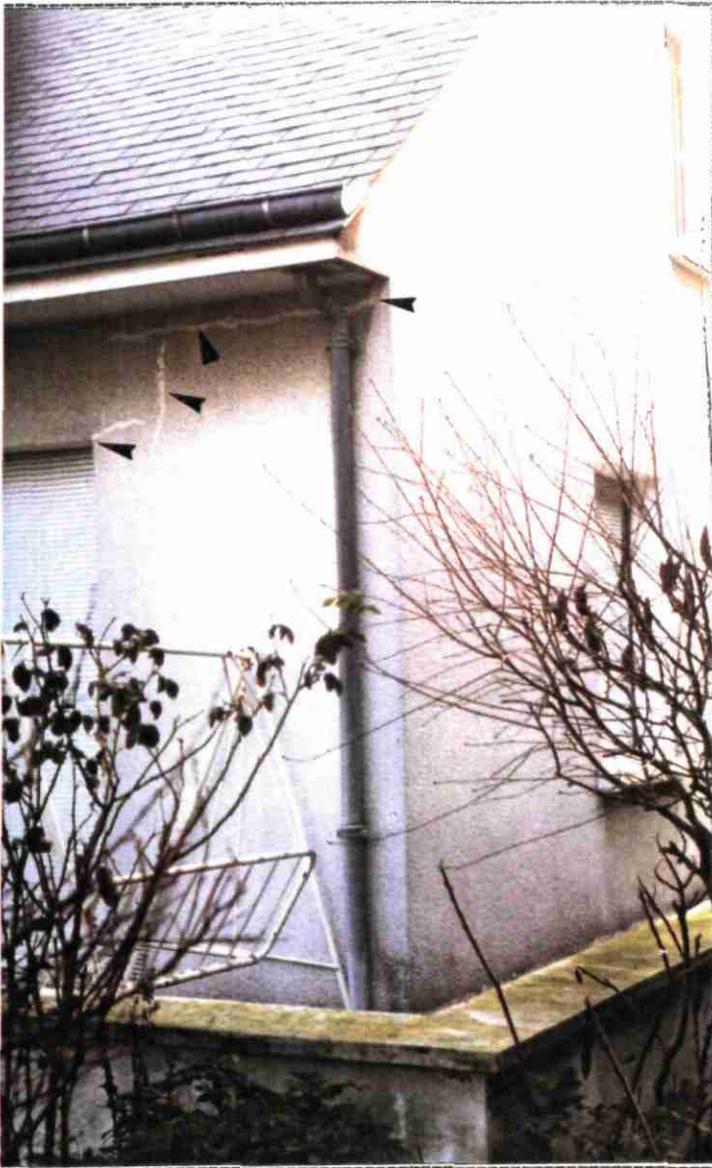
Propriété n° 1 (CHOTARD)  
28, Rue Maurice Jourdain

Façade Ouest

1	CHOTARD 28, Rue Maurice Jourdain	Terrain plat; Haie de thuyas au Sud, à 4 m, Ø 20 cm, de 5 m de hauteur; 1 Sapin au NO, à 6 m, Ø 50 cm, de 7 m de hauteur.	Maison individuelle; RdC + combles; 1966	Semelle filante; Vide sanitaire; Cave partielle au Nord Ouest;	parpaing + brique	Façade Ouest : Fissures horizontales au niveau de la liaison de la façade et de la terrasse, ainsi que dans la partie supérieure de la façade, sur toute la longueur de la maison; Coin Sud-Ouest: Fissure en escalier partant de la partie supérieure vers les fondations, de 2-3 mm d'écartement; Façade Sud : Fissures horizontales au niveau de la liaison de la façade et de la terrasse, sur toute la largeur de la maison; Coin Sud-Est : Fissure en escalier, partant de la partie supérieure vers les fondations, de 2-3 mm d'écartement.	Apparition en 90	Désordres moyens; Tassement différentiel des fondations au Sud.
30	DA COSTA 12, Rue Denis Papin	Terrain plat; Pas de végétation notable.	Pavillon individuel; RdC 1950	Semelle filante;	moellon	Façade Nord-Est : Fissure en escalier, centimétrique, partant du toit vers les (cf Annexe 7, Figure 7.2/1); A l'intérieur de l'habitation : pas de désordres signalés.	Apparition en 90	Désordres moyens; Tassement différentiel des fondations au Nord.

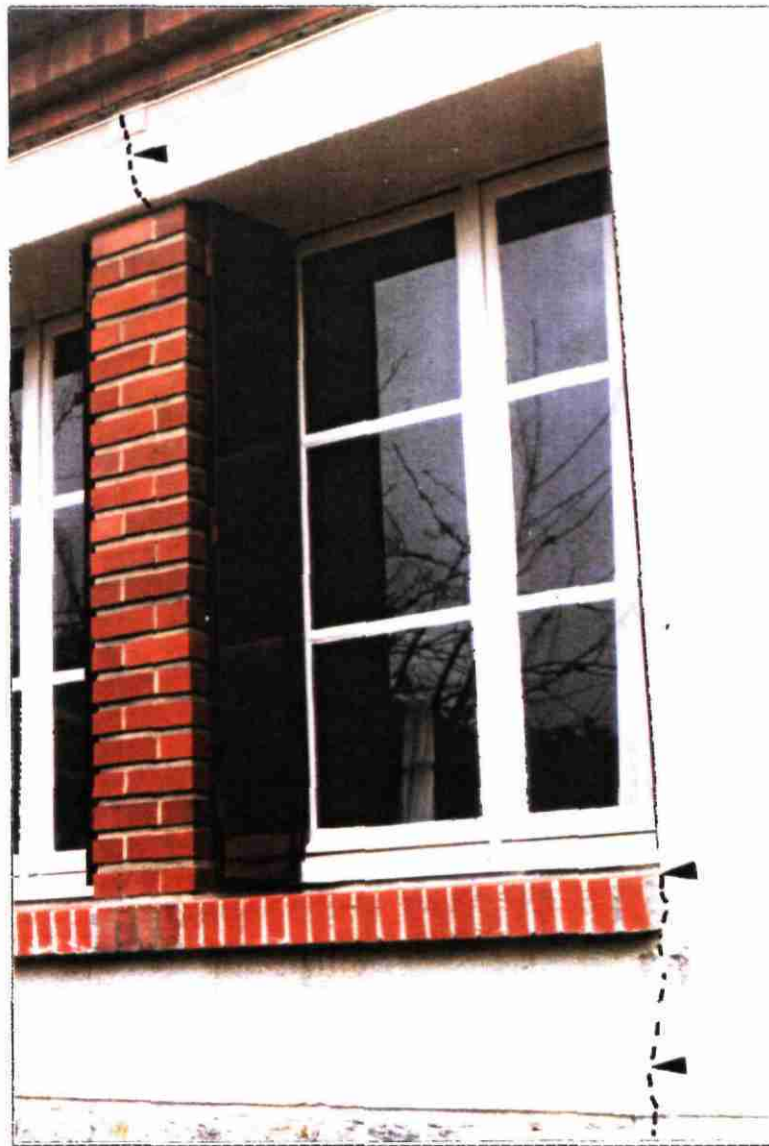
Propriété n° 6 (VOILLOT)  
22, Rue Denis Papin

Façade Sud

6	VAILLOT 22, Rue Denis Papin	Terrain plat; Pas de végétation notable.	Pavillon individuel; RdC 1950	semelle filante.	cellon	Façade Ouest : fissures verticales et en escalier, d'écartement millimétrique, partant du toit ou d'une ouverture vers les fondations; (reprise des fondations réalisée au droit de cette façade); (cf Annexe 7, Figure 7.2/2). A l'intérieur de l'habitation : pas de désordres signalés.	Apparition en 89 Accentuation en 90	Désordres légers; Tassement différentiel des fondations en partie Ouest.

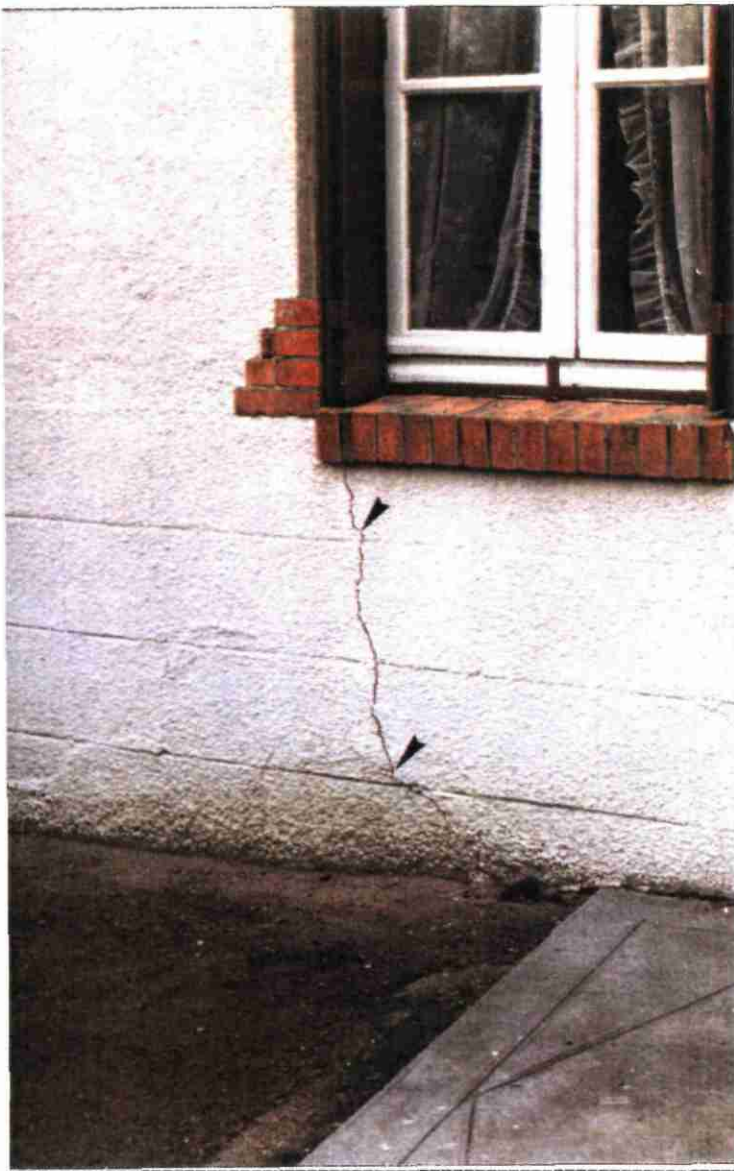
Propriété n°16 (GALON)  
47, Rue Condorcet - Façade Sud-Ouest

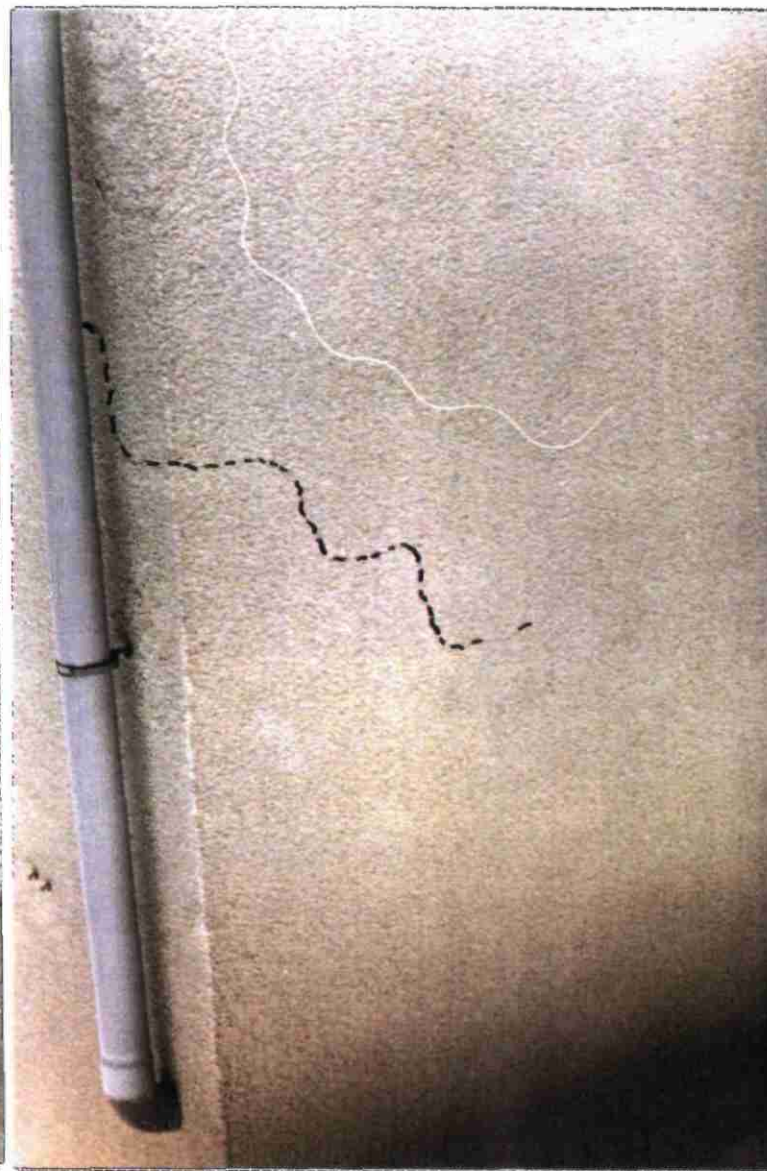
Propriété n°16 (GALON)  
47, Rue Condorcet - Façade Sud-Ouest, Pignon Ouest

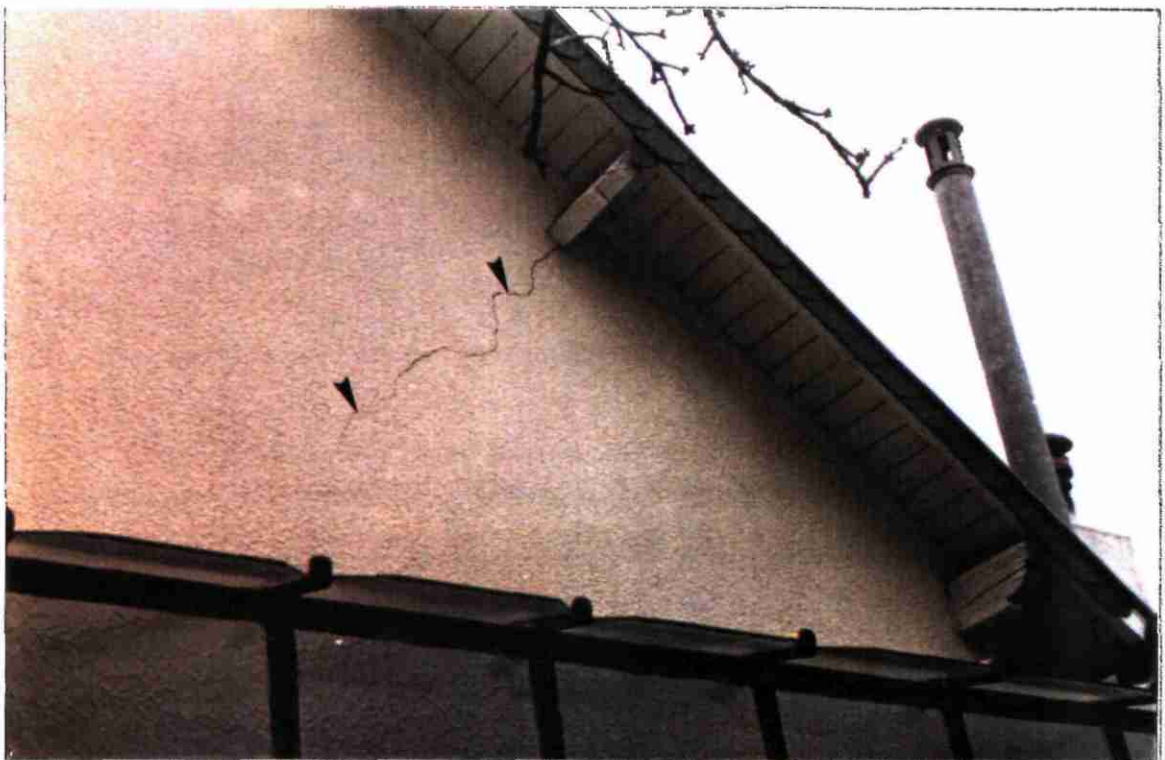
Propriété n°16 (GALON)  
47, Rue Condorcet - Façade Sud-Ouest

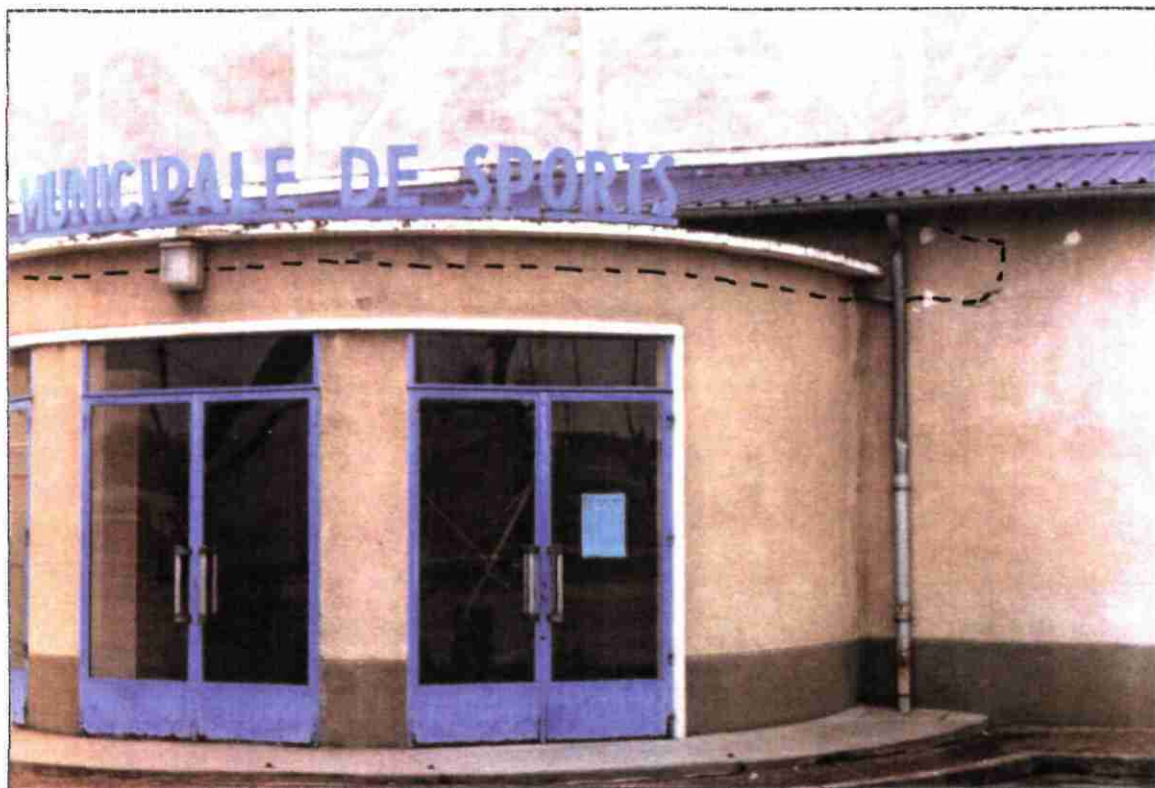
Propriété n°34 (MAIRIE) Rue Pablo Picasso - Façade Sud  
Salle Léo Lagrange

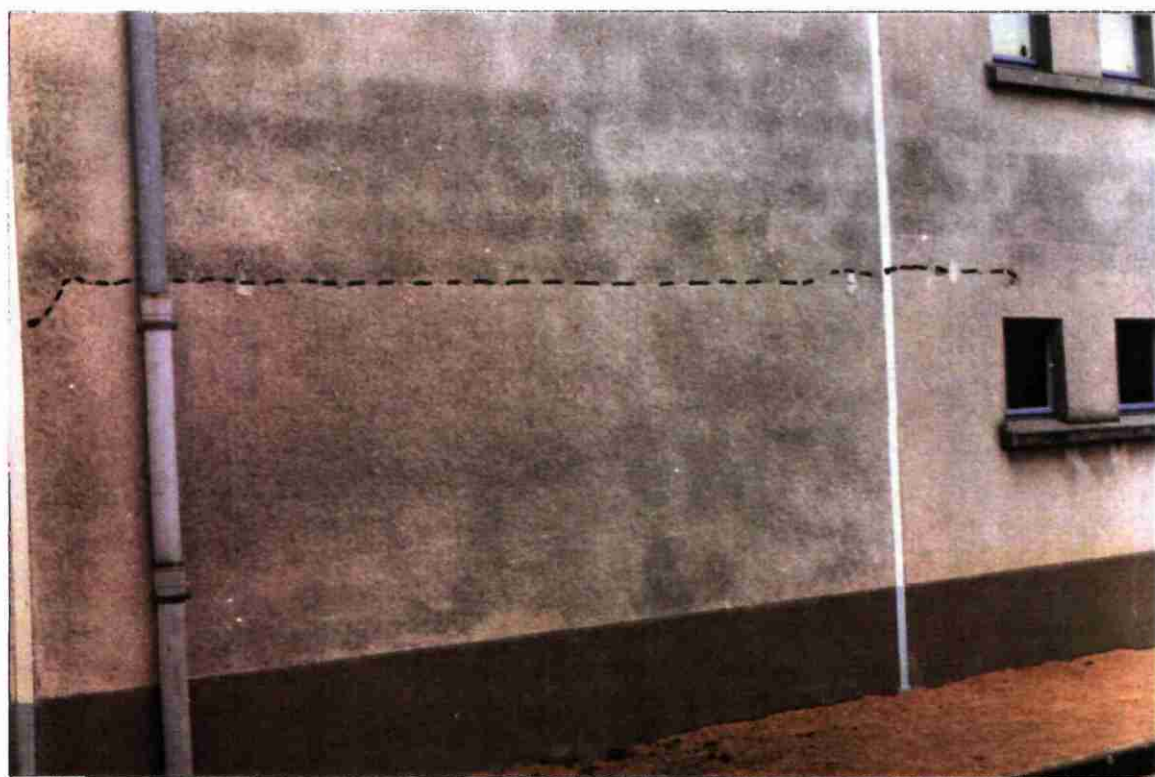
Propriété n°34 (MAIRIE) Rue Pablo Picasso - Façade Sud-Ouest  
Salle Léo Lagrange

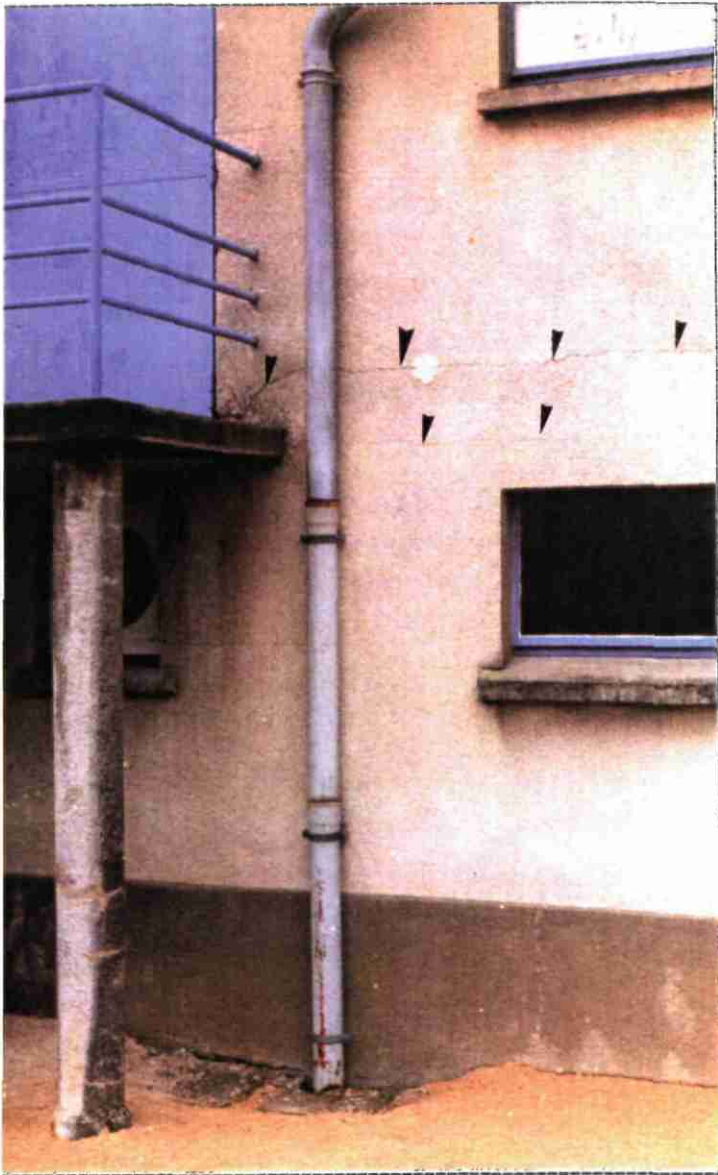
Propriété n° 34 (MAIRIE)  
Rue Pablo Picasso

Salle Léo Lagrange  
Façade Ouest - détail

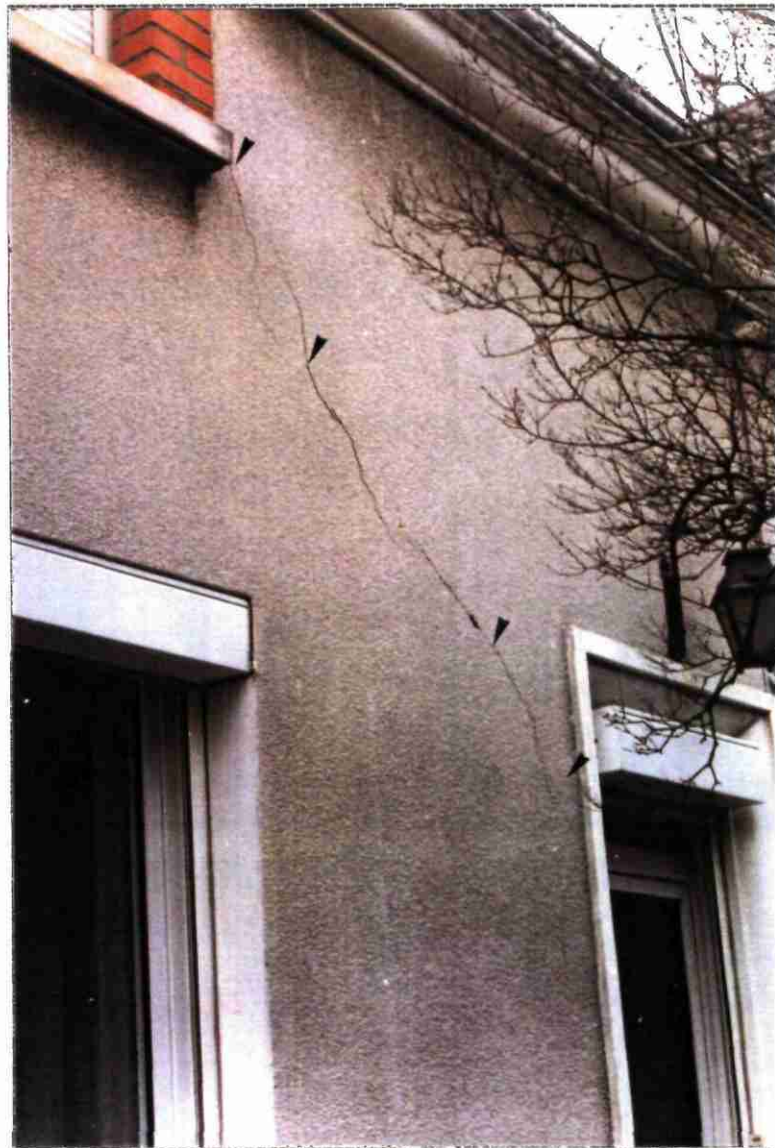
Propriété n° 14 (PERRARD)  
18, Rue Lagartine

Façade Sud

14	PERRARD 18, Rue Lamartine	Terrain plat; Proximité voie ferrée. Végétation en façade Ouest.	Maison individuelle; RdC + comble, cave au droit de la partie Sud. 1947	semelle filante.	cellon	Façade Sud : fissure inclinée partant d'une ouverture vers les fondations de 2-3 mm d'écartement (cf Annexe 7, Figure 7.2/5); Façade Nord : fissures verticales partant du toit vers les fondations de 1-2 mm d'écartement. A l'intérieur de l'habitation : fissures au niveau du mur de refend orienté EO, de 1-2 mm d'écartement.	Apparition en 90	Désordres moyens; Tassement différentiel des fondations au niveau du mur de refend.
23	TIGET 4, Rue Lamartine	Terrain plat; Proximité voie ferrée. Pas de végétation notable.	Maison individuelle; RdC + comble, cave au droit de la partie NE. 1918	semelle filante.	cellon	Façade Sud : fissure inclinée partant du toit vers les fondations de 2-3 mm d'écartement (cf Annexe 7, Figure 7.2/7); Façade Ouest : fissure inclinée partant du toit vers une ouverture de 1-2 mm d'écartement (cf Annexe 7, Figure 7.2/7); A l'intérieur de l'habitation : pas de désordres signalés.	Apparition en 90	Désordres légers; Tassement différentiel des fondations en partie Est.

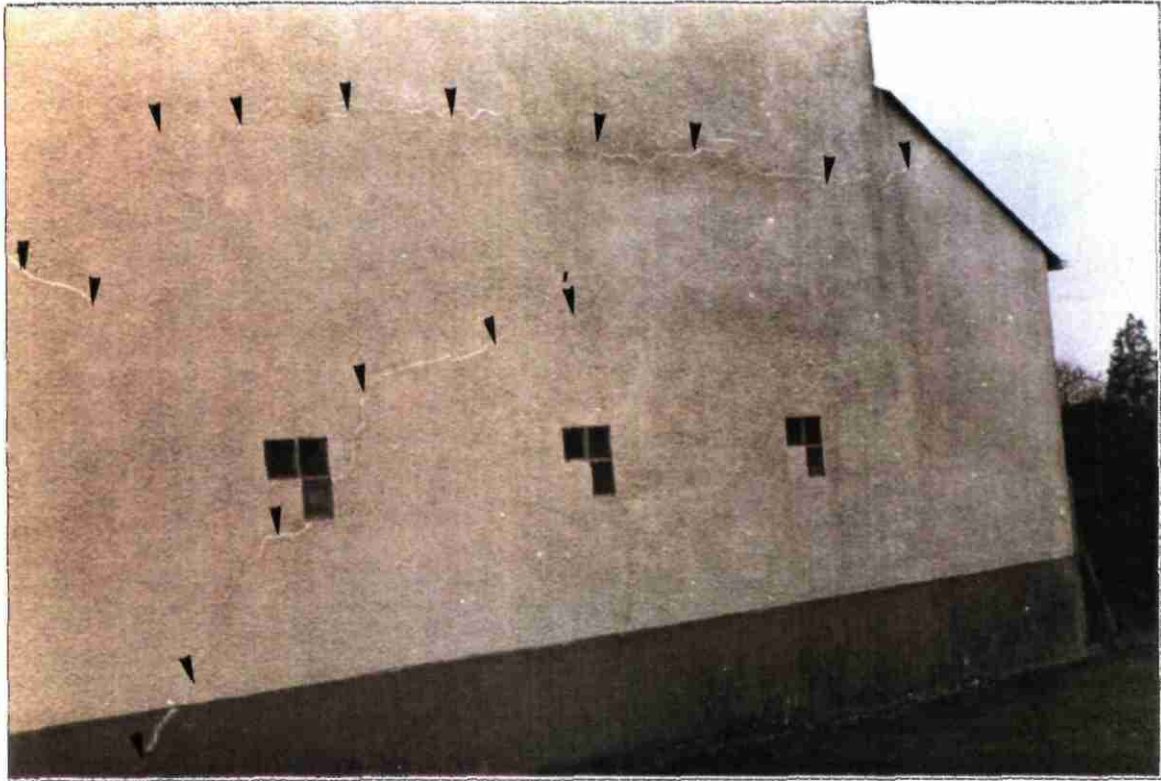
Propriété n°4 (LE BOTERF) 11, Rue Pierre Brosselette - Façade Nord

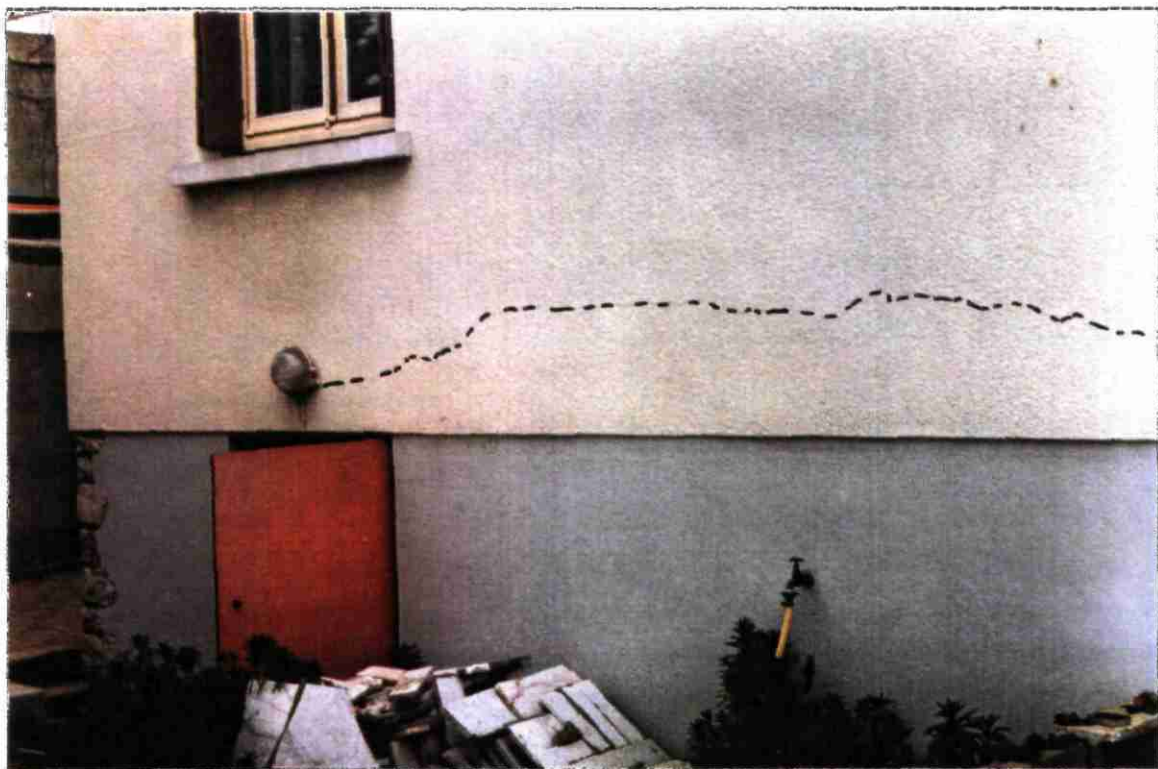
Propriété n°13 (PAPET) 2, Rue René Ferragu - Façade Nord

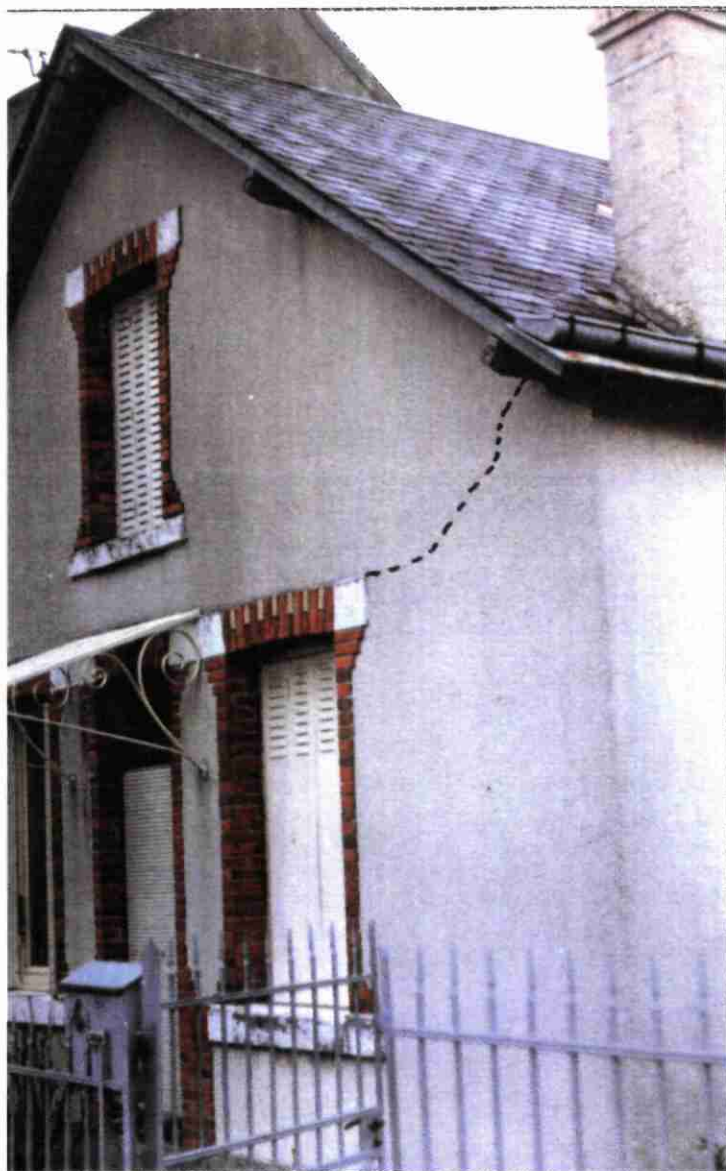
Propriété n° 23 (TIGET)

Façade Sud
