**MAIRIE DE FLEURY-les-AUBRAIS (LOIRET - 45)**

**ANALYSES GEOTECHNIQUES DE MAISONS FISSUREES  
EXPLICATION DES DOMMAGES AYANT AFFECTE CERTAINES  
CONSTRUCTIONS SITUEES SUR LA COMMUNE DE FLEURY-les-AUBRAIS  
AU COURS DE L'ETE 1990**

**R 32348      CEN 4S/91  
MARS 1991**

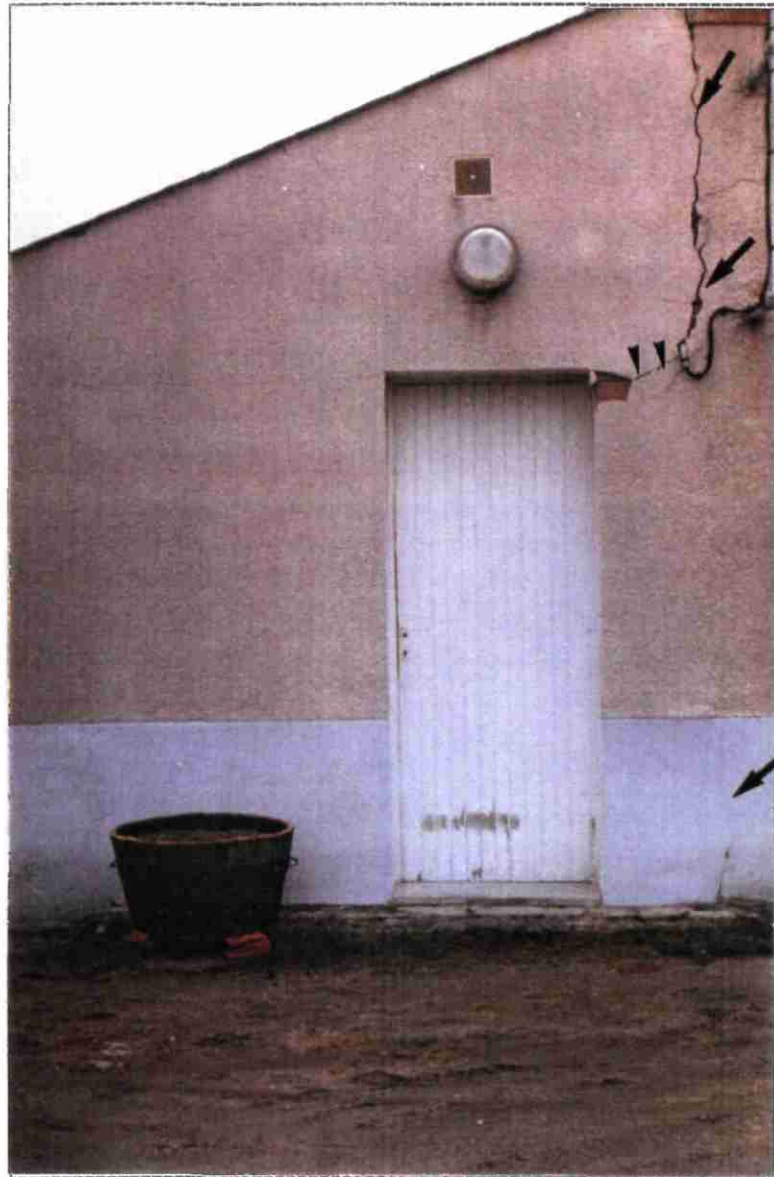
Propriété n°33 (SALVERT Jean-C  
91, Rue Jean Jaurès - Façade Est

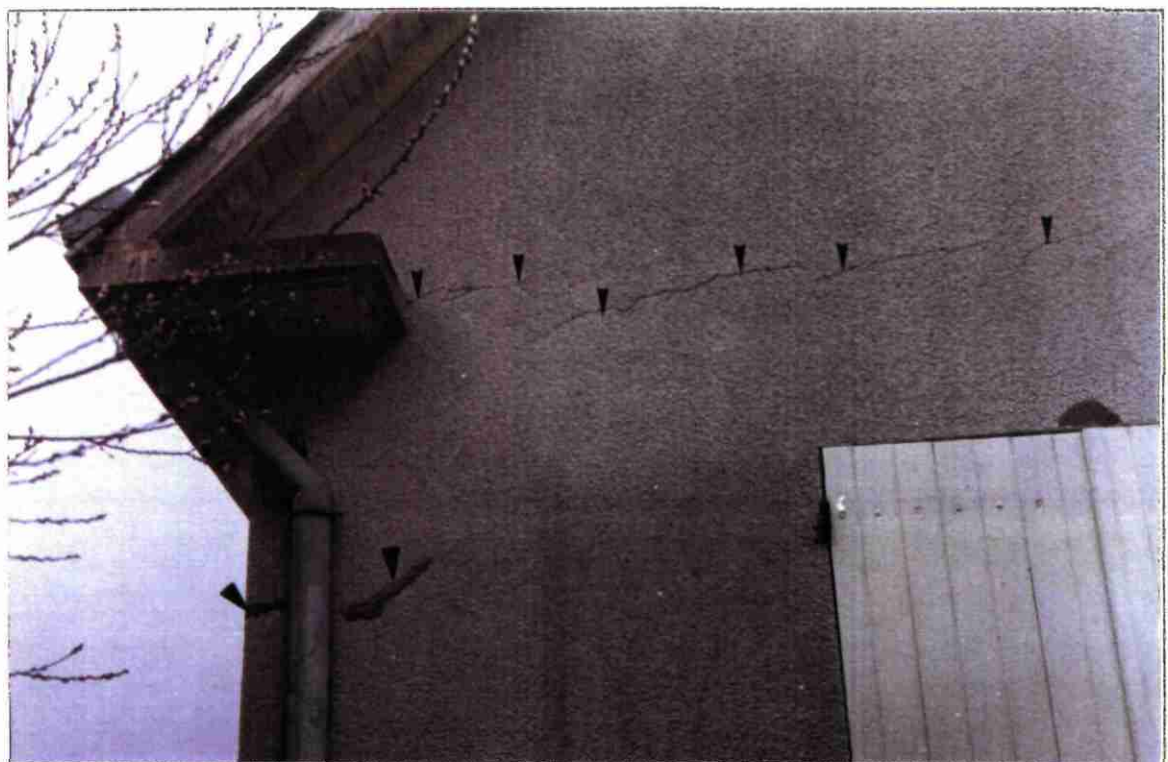
Propriété n°26 (SALVERT Guy)  
4, Rue Gustave Courbet - Façade Ouest

26	SALVERT Guy 4, Rue Gustave Courbet	Terrain plat; 1 Cerisier et 1 Peuplier de 4 m de hauteur, à 5 m de la façade Ouest.	Maison mitoyenne; RdC + 1 s/sol de 1,2 m. 1970	semelle filante;	Parpaing	Façade Sud : fissures en escalier partant des ouvertures vers les fondations, de 1-2 mm d'écartement; Coin Nord-Ouest : fissure inclinée (cf Annexe 7, Figure 7.3/1), de 2-3 mm d'écartement; décrochement centimétrique au droit du coin. A l'intérieur de l'habitation : à l'étage, fissures dans les cloisons, en position correspondant avec les désordres extérieurs; fissure de 2-3 mm d'écartement en plafond de la pièce située à l'Ouest. fissure horizontale dans la cloison centrale orientée Nord-Sud.	Apparition en 89 Accentuation en 90	Désordres importants; Tassement différentiel des fondations de la partie Ouest.
33	SALVERT Jean-Claude 91, Rue Jean Jaurès	Terrain légèrement penté NS; Pas de végétation notable.	Maison individuelle; RdC 1900 Pièce rajoutée au Sud en 1950.	semelle filante;	Moellon + brique	Façade Est, ancien corps de bâtiment : fissures inclinées partant des ouvertures Façade Est : décrochement centimétrique (cf Annexe 7, Figure 7.3/1) de l'aile ajoutée. A l'intérieur de l'habitation : fissures du dallage dans les deux pièces situées à l'Est.	Apparition en 89 Accentuation en 90	Désordres importants; Tassement différentiel des fondations de la partie Sud.

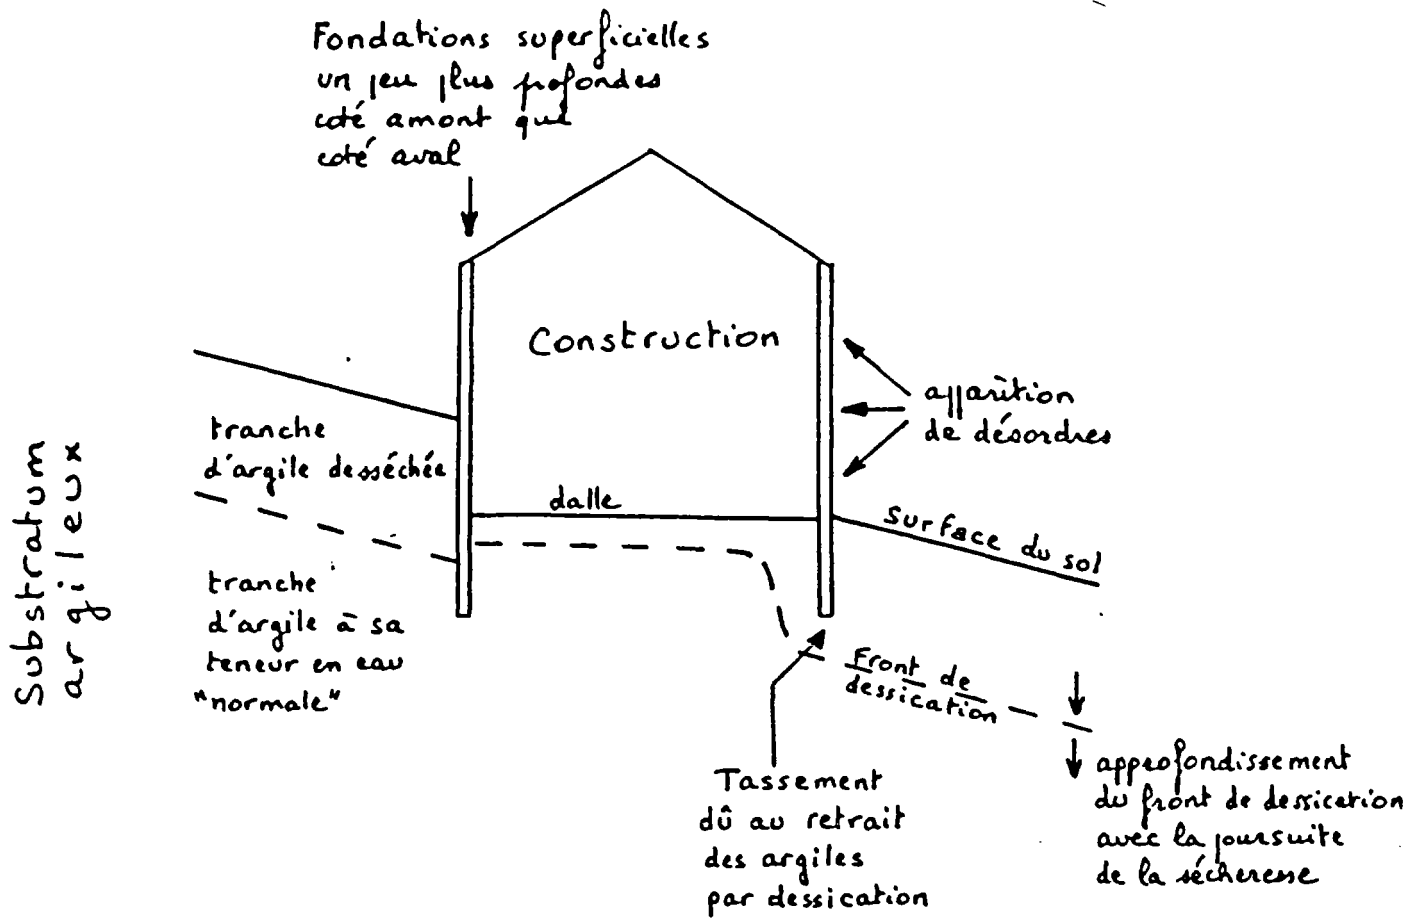
Schéma de principe  
d'un tassement différentiel simple  
 (influence de la topographie)

Exemple : Propriété n° 33, SALVERT J.C. (Zone 3)

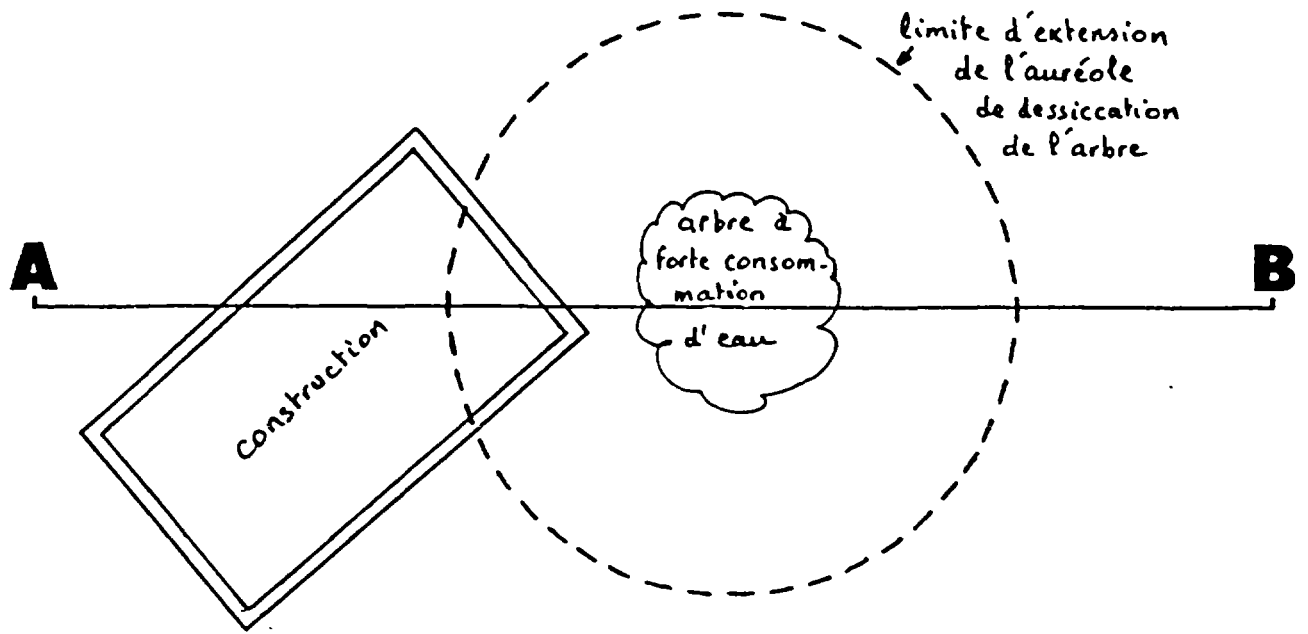
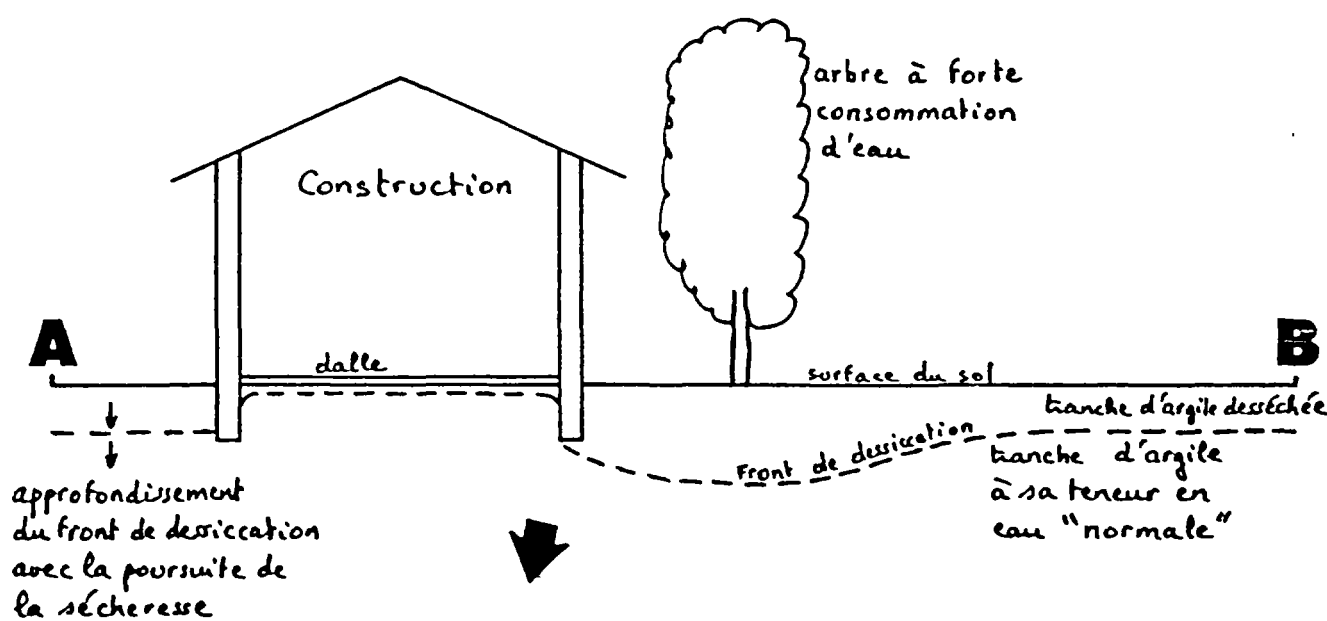
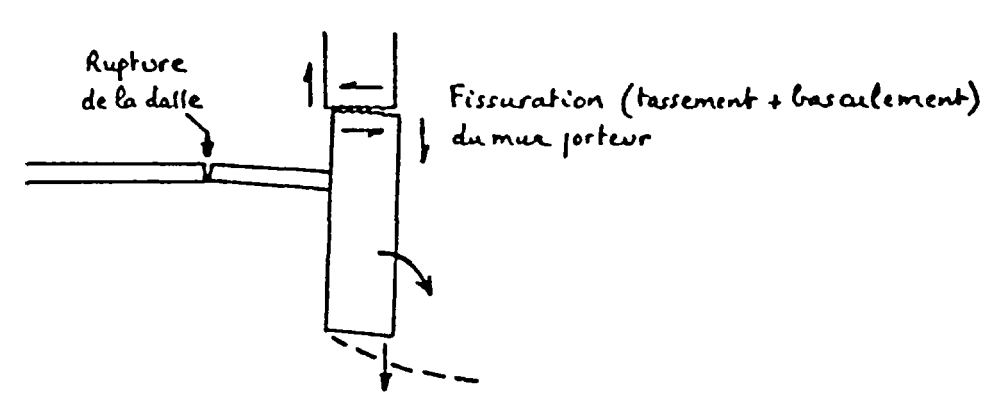
Schéma de principe d'un tassement différentiel simple (influence de la végétation)

Exemples : Propriété n° 15, CHEVALLIER (Zone 1)  
 Propriété n° 5, MUELLE (Zone 2)
