VILLE D'ANGLET (64)

EFFONDREMENT DE L'ALLEE DES ARROQUES  
ETUDE GEOLOGIQUE ET PROSPECTION RADAR

J.F. LARGILLIER et P. CHARBONNEYRE

R 32374 AQI 4S 91

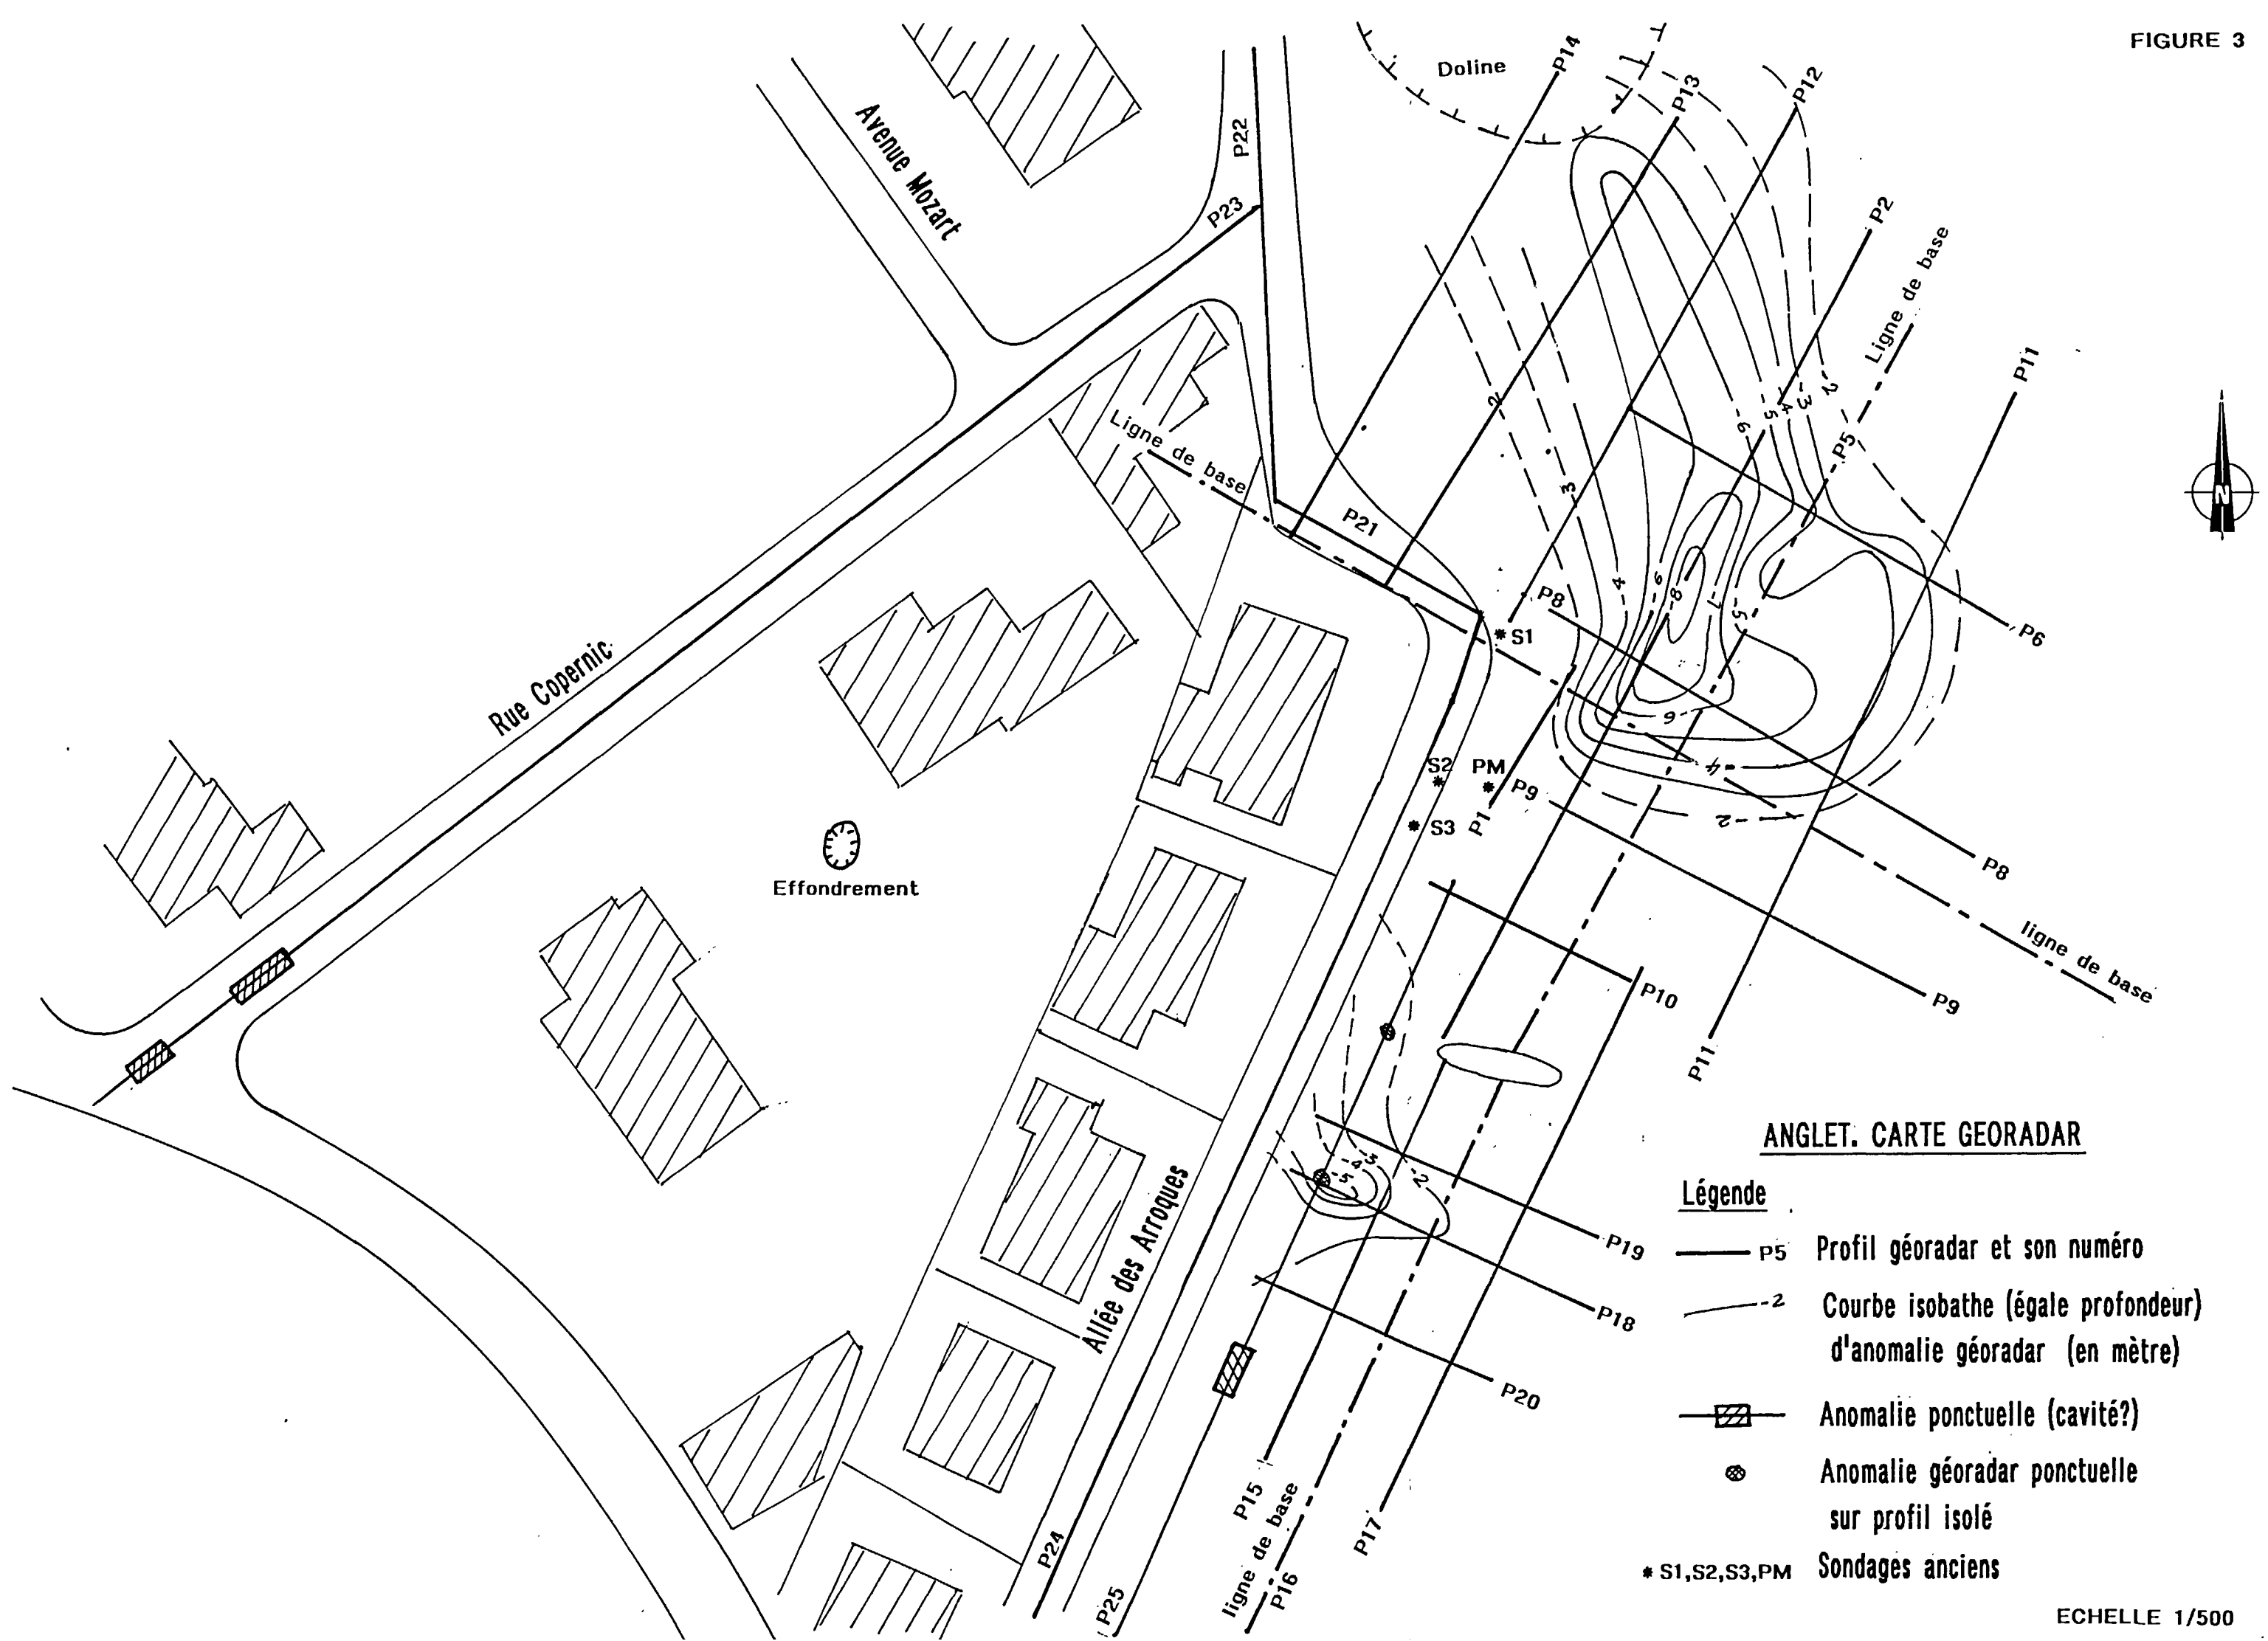
L'effondrement de l'allée des Arroques n'est pas un phénomène isolé. Il y a eu dans le passé d'autres effondrements tout près de celui-ci dont les plus spectaculaires sont les trois dolines du golf du Phare, numérotées 1 à 3 sur le plan au 1/2 000 ci-joint (fig. 2) ; le plus petit (n° 3) se serait produit en une nuit, il y a plusieurs dizaines d'années, avant 1938 car il apparaît déjà sur les photos de cette époque. Sur ce même plan, on a reporté des effondrements plus petits signalés par les riverains et en particulier par le personnel d'entretien du golf. Ces phénomènes sont soit des effondrements francs (n° 7 et 8) soit des affaissements progressifs du sol (n° 4, 5 et 6). L'effondrement n° 8 s'est produit en 1990 au fond de la doline n° 1. D'autre part, le fond des dolines 2 et 3 a tendance à s'affaïsser régulièrement. On note l'absence d'effondrement sur la partie du golf située au Sud de l'avenue Cavelli.

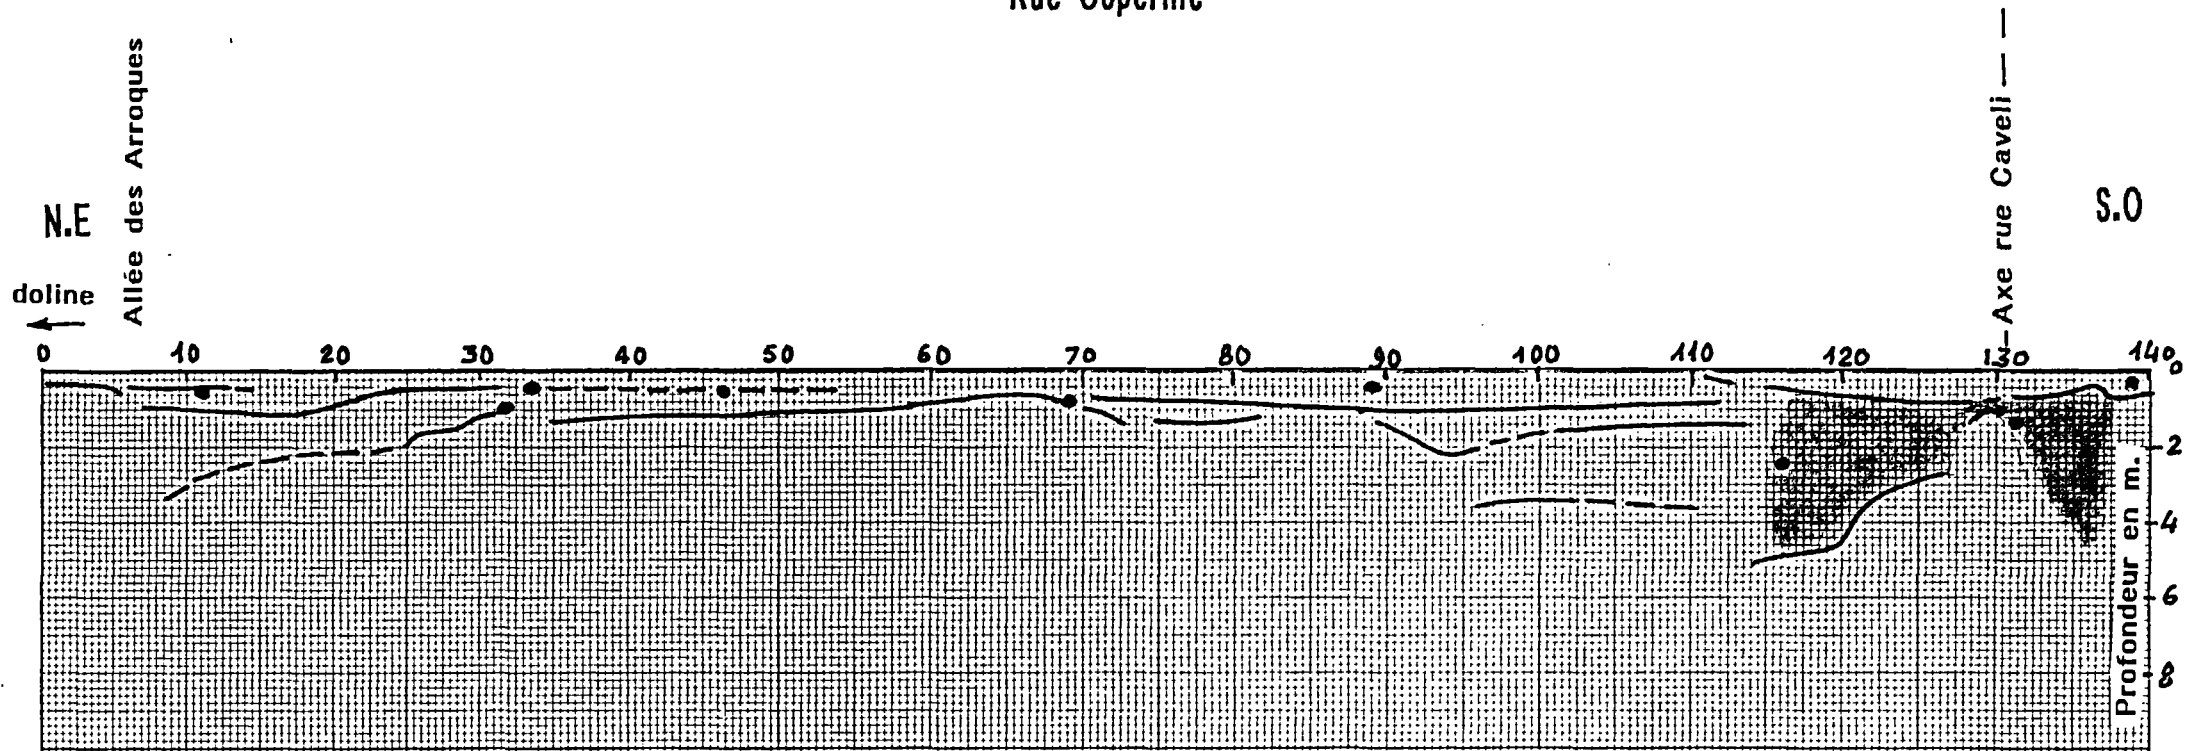
Rue Copernic

L'image radar a permis de repérer deux anomalies. La première située sur l'avenue Caveli a une signature sans doute d'origine humaine et correspond à une tranchée. La deuxième, située 10 mètres vers le Nord-Est (entre les points métriques 116 et 128) à l'emplacement de l'affaissement de la chaussée observé rue Copernic est d'origine naturelle. Il s'agit sans doute d'une doline en formation ; ceci pourrait être vérifié par un sondage au centre de l'anomalie.

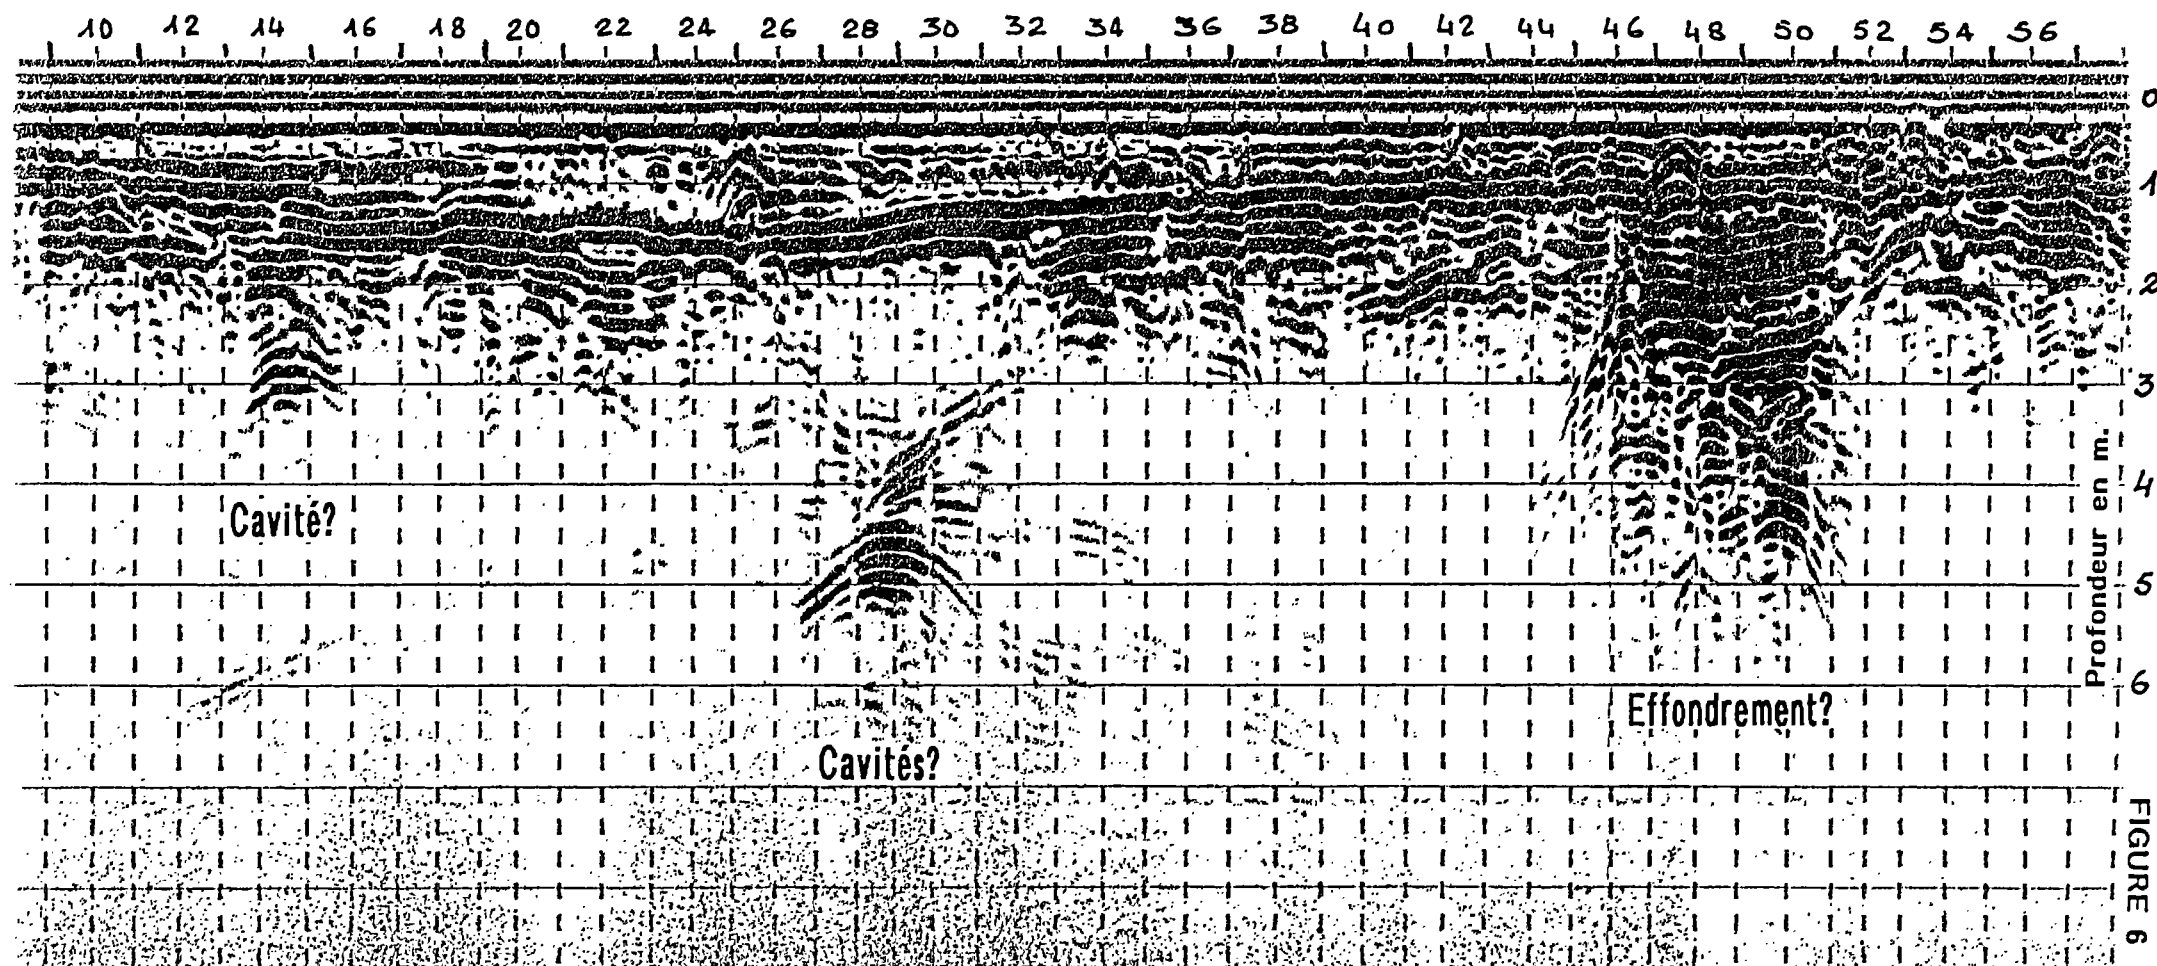
# ALLEE DES ARROQUES P25

7 à 8 mètres à l'Est, dans le golf, un profil parallèle (P25) a mis en évidence trois anomalies. La première a une signature identique à celle observée rue Copernic. La seconde pourrait être une cavité (?) vers 4,5 mètres de profondeur semblant se prolonger sous la route et la troisième, une autre cavité (?) plus petite vers 2,5 m de profondeur.

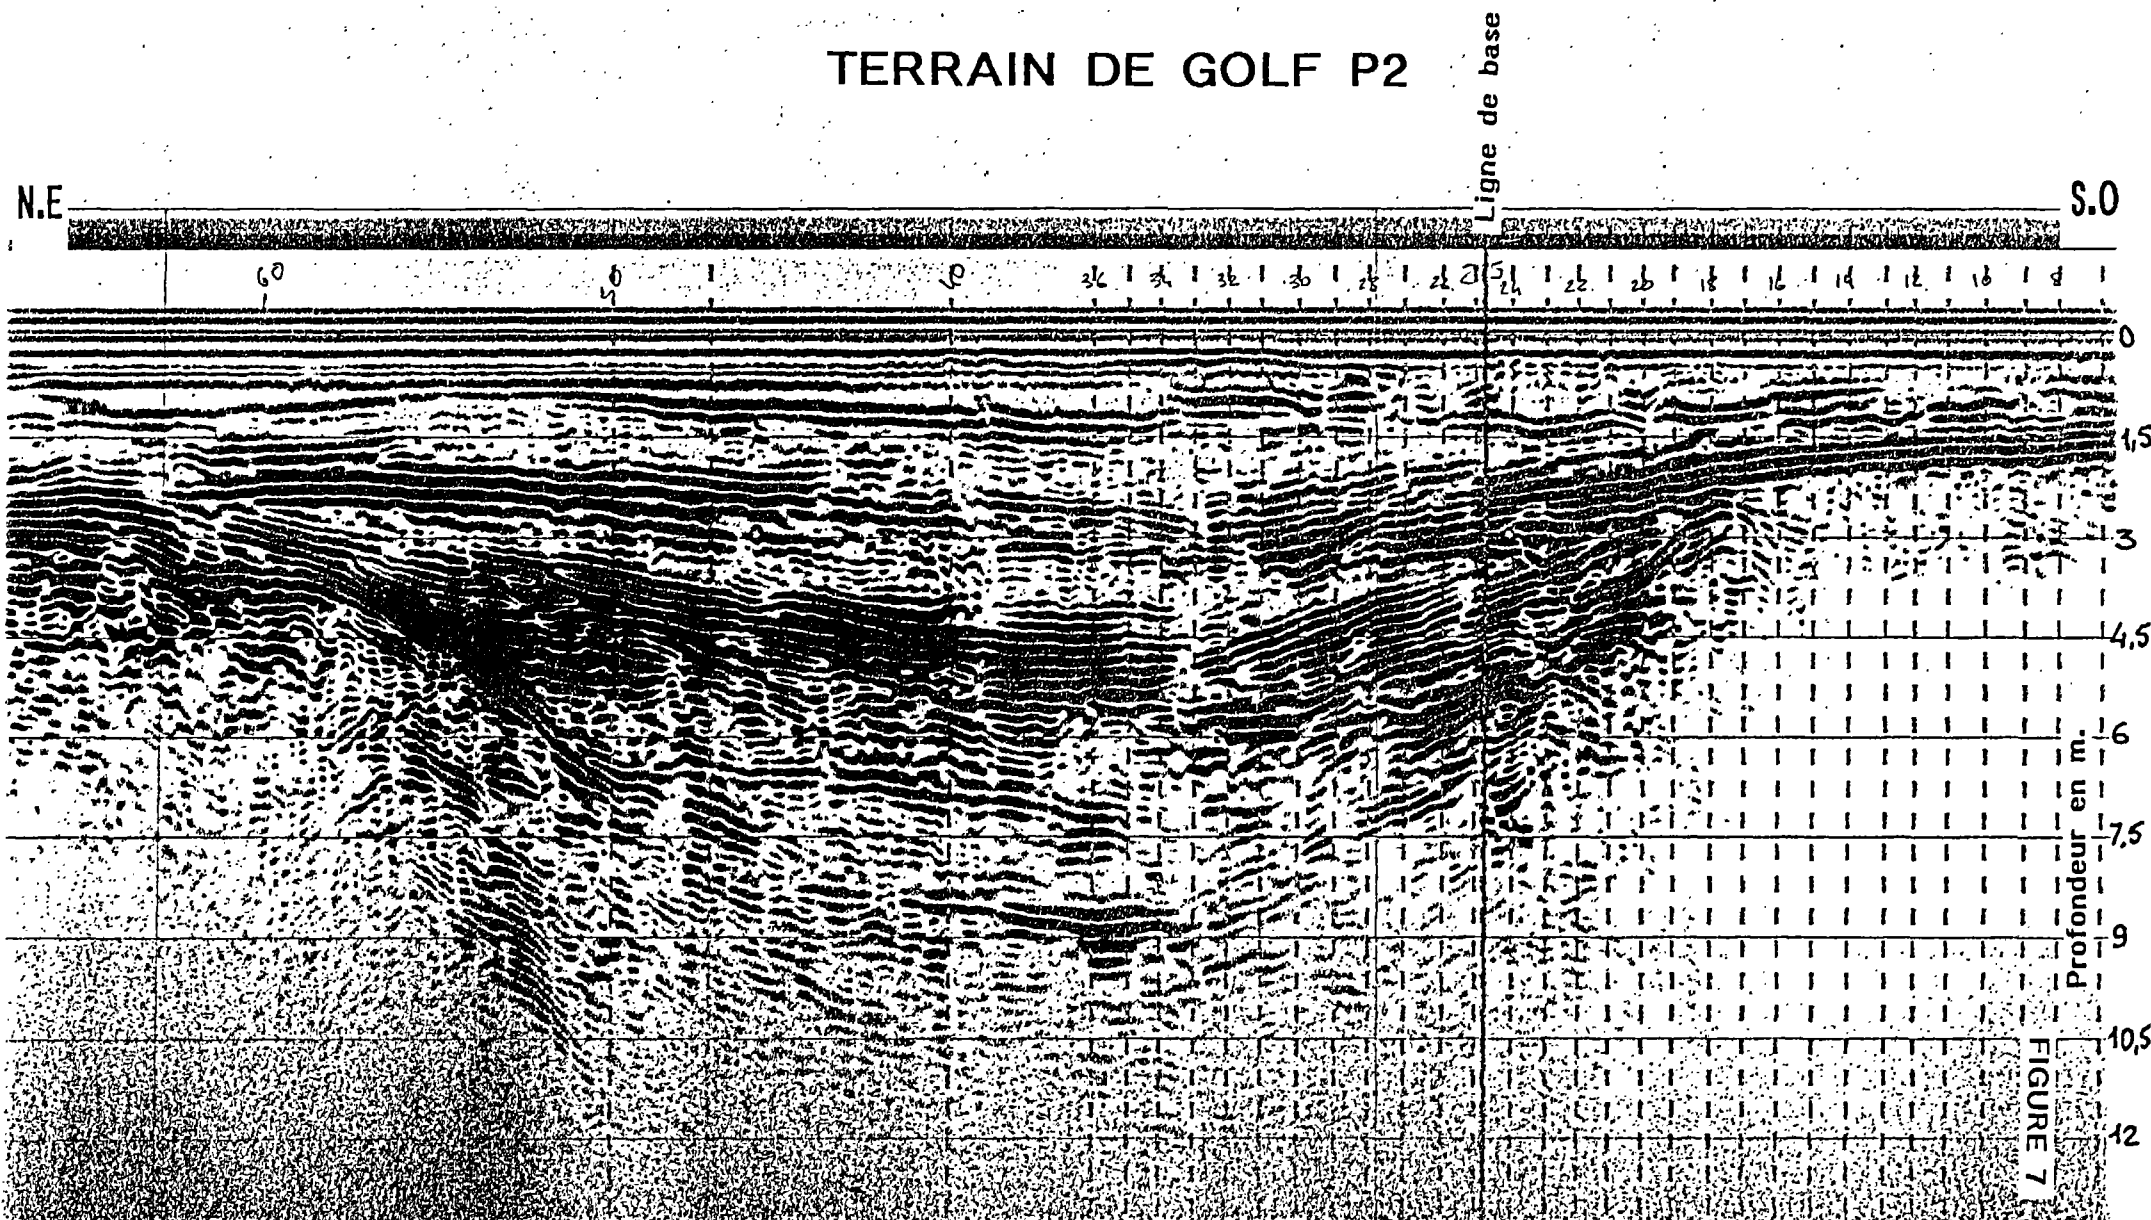
# TERRAIN DE GOLF P2

Ainsi, sur la figure 7, entre les points métriques 0 à 16 m a un bon réflecteur entre 1,5 m et 2 m de profondeur qui, d'après un sondage à la pelle mécanique, serait le substratum marneux dans lequel on a une bonne pénétration des ondes jusqu'à 10 m de profondeur environ et on peut en déduire qu'il n'y a aucune anomalie de terrain entre 0 et 10 m.

Par contre, entre les points métriques 16 et 60 m on distingue nettement une vaste dépression avec des couches à forte absorption et on ne voit rien au-dessus.

Les images radar, après interprétation, nous montrent une grande cuvette à remplissage sans doute argileux et graveleux. De direction Nord-Sud, elle est suivie sur une cinquantaine de mètres à une profondeur de 6 mètres et se dirigeant vers une zone déprimée (n° 6) située en face de la rue Copernic. On peut donc penser qu'il y a des risques d'effondrement à l'intérieur de cette cuvette.
