COMMUNE DE SALINS-LES-BAINS (39)

FALAISE DU FORT BELIN
EXAMEN DES RISQUES DE CHUTE DE MASSES ROCHEUSES
ET DEFINITION DES PARADES

R.32452-FRC.4S.91

LYON, MARS 1991

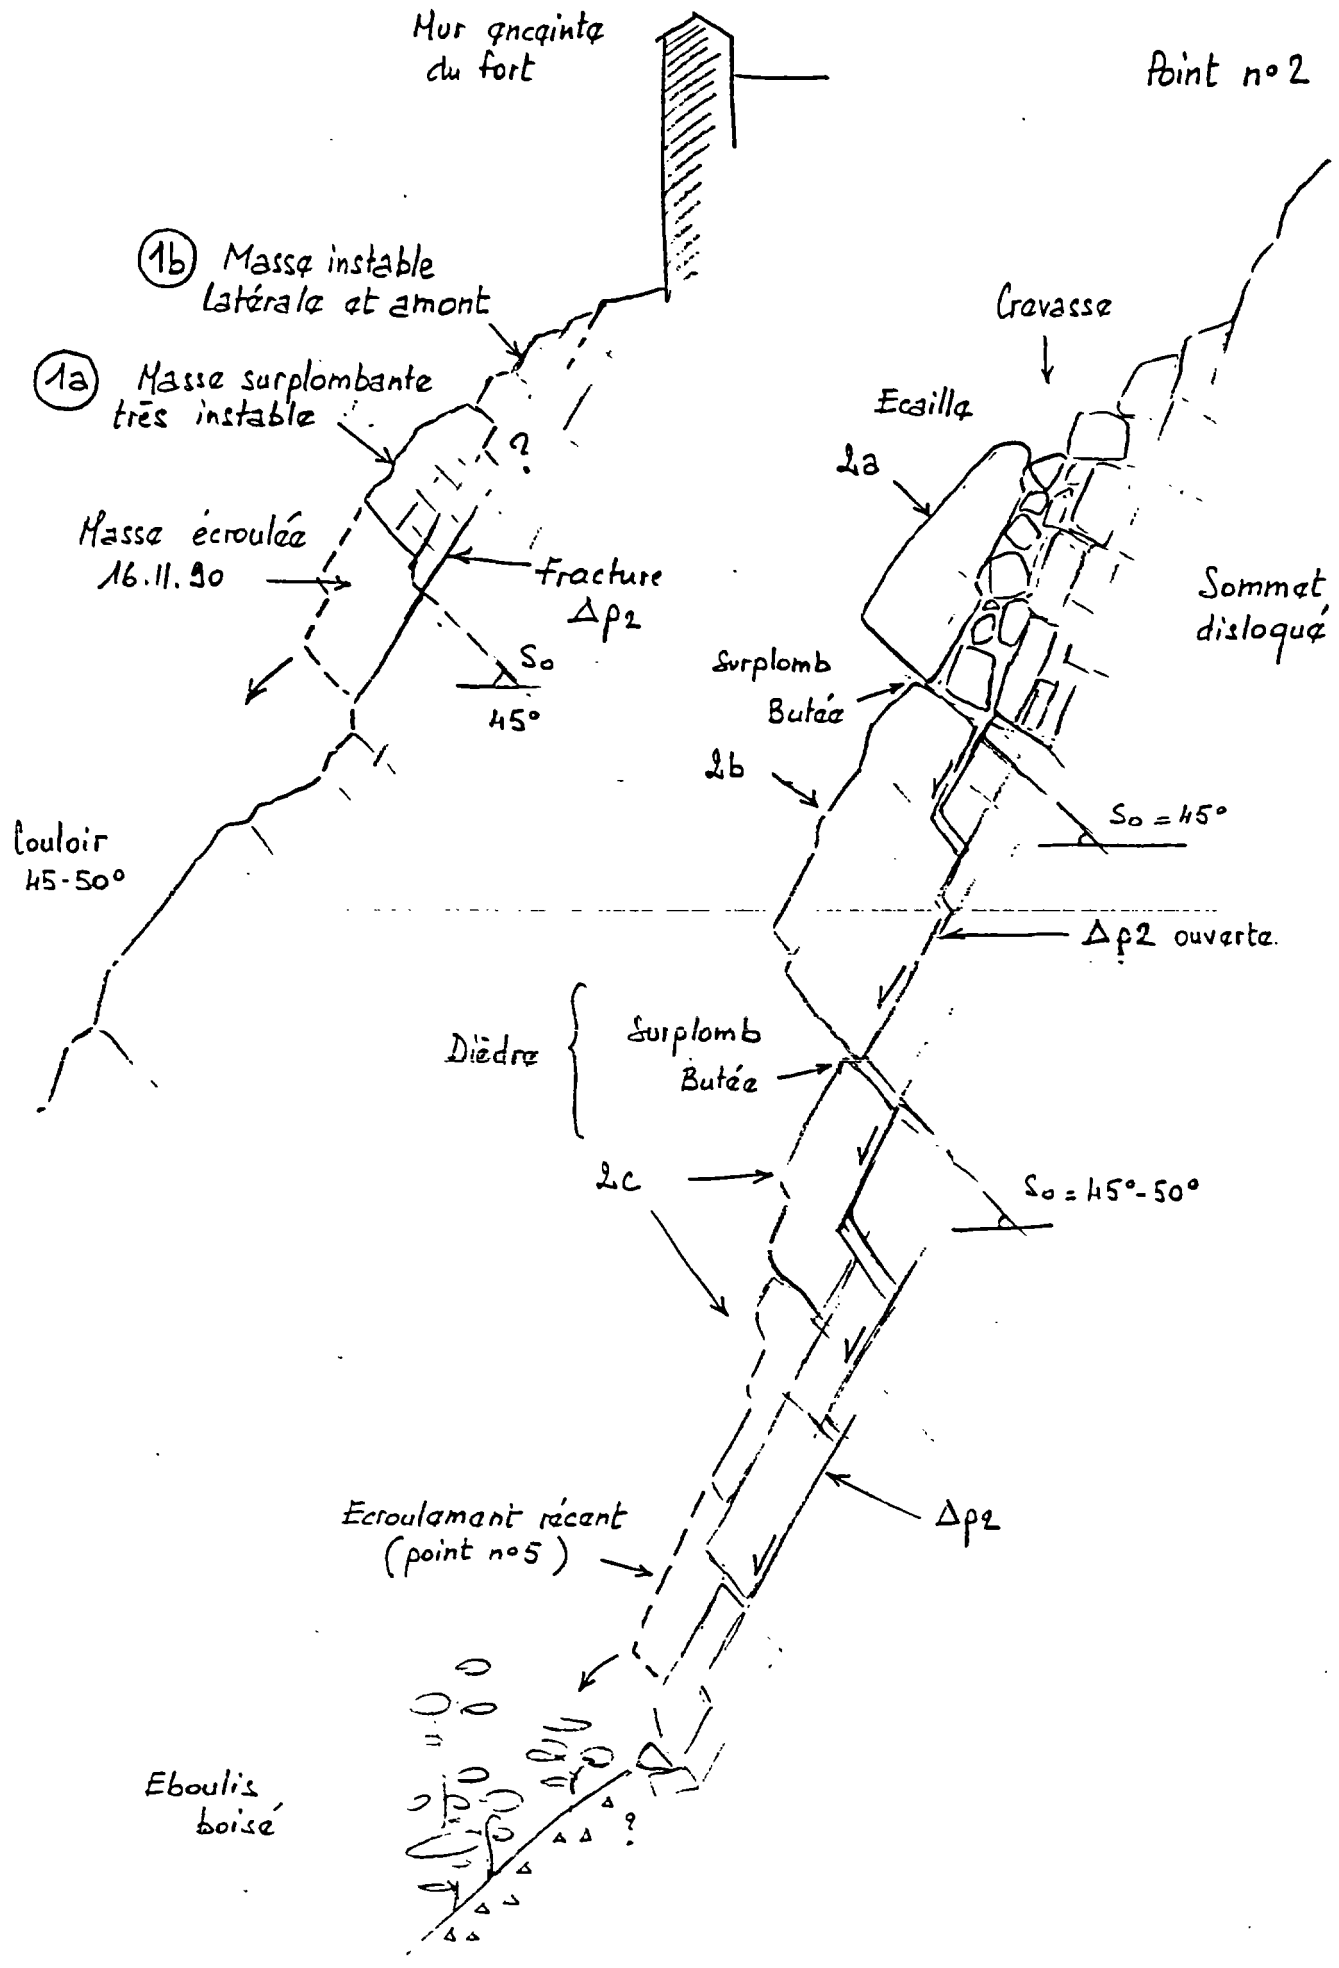
La partie la plus fragile est délimitée par le plan $\Delta p1$ et par la petite crevasse remplie de terre (clichés n° 4 et 6) ; ce volume très instable (n° 1a), de 4 à 5 m³, apparaît fragmenté en éléments de 0,1 à 1 m³ (croquis fig. 2).

n° 2b : écaille compacte, décollée suivant plusieurs plans Δp_2 et So "en baïonnettes" (croquis fig. 2), épaisse de 1 à 2,5 m et haute de 6 m environ. Volume estimé à une trentaine de m³. La fissure Δp_1 , au nord-est, est ouverte vers le haut (cliché n° 10 : crevasse est). Au sud-ouest, la zone disloquée se poursuit vers le bas en s'atténuant. La crevasse ouest disparaît au niveau de la partie inférieure n° 2c (clichés n° 7 et 13). La base surplombante au sommet d'un dièdre (Δp_1 et Δp_2 , cliché n° 10) est en butée sur la partie n° 2c, suivant la même disposition qu'au-dessus (croquis fig. 2 et cliché de détail n° 19).

Le croquis fig. 2 illustre la situation de la masse écroulée. Il s'agissait d'une écaille de 4 à 5 m³ découpée suivant Δp_2 . Les blocs plats ont glissé sur la pente rocheuse abrupte (40°) boisée et se sont arrêtés sur un replat qui constitue le sommet des éboulis. Le plus volumineux atteint 2 m³.

Point n°1

Point n°2

- . Point n° 1 : . confortement avec mur béton et clous de 5 m de longueur.
- . Point n° 2 : . destruction à l'explosif de l'écaille n° 2a (16 m³) ;
 - . purge manuelle ;
 - . confortement de la partie n° 2b avec des câbles ancrés latéralement au rocher sain ;
 - . pose de témoins sur la fissure nord dans la partie n° 2c.
- . Points n° 4 et n° 10 : surveillance visuelle espacée de 5 à 10 ans (photos).

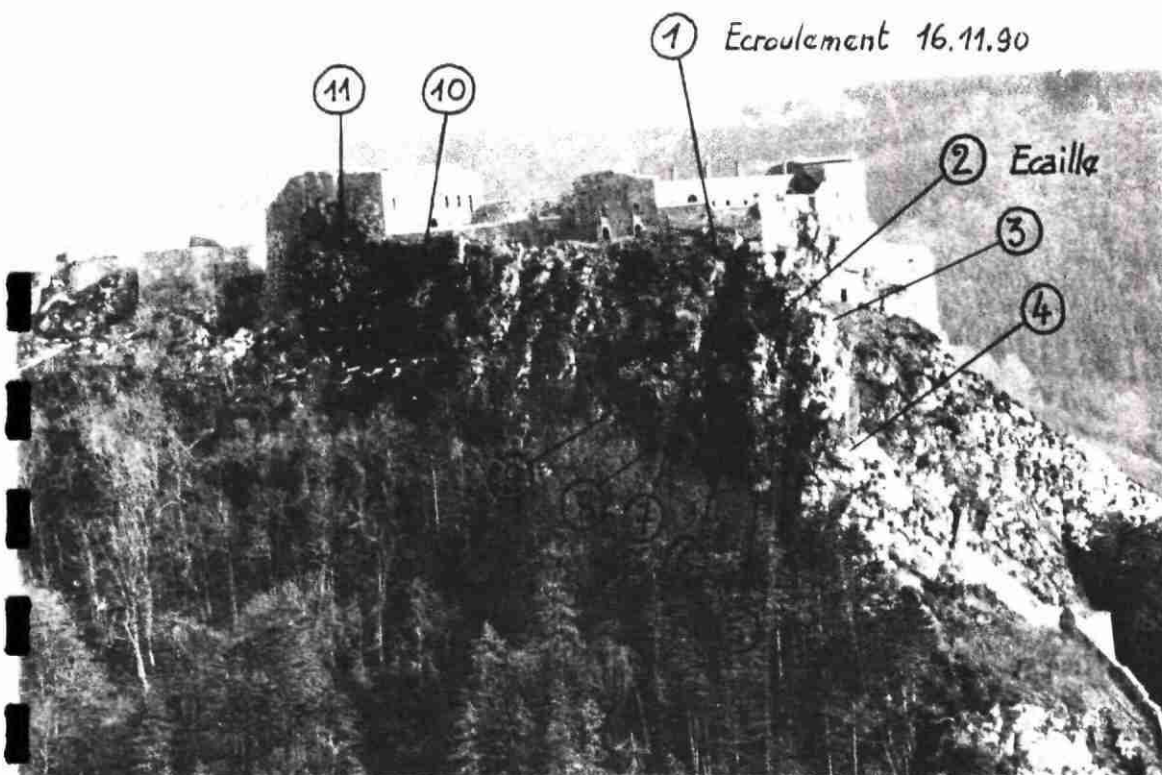
Liché n°1

L'examen détaillé de la falaise, haute d'une cinquantaine de mètres au droit du fort, a révélé une dizaine de points sensibles (clichés panoramiques n° 1 et 2) parmi lesquels quatre présentent une ou plusieurs masses très instables de volume supérieur à plusieurs mètres cubes.

Falaise face Nord-Ouest

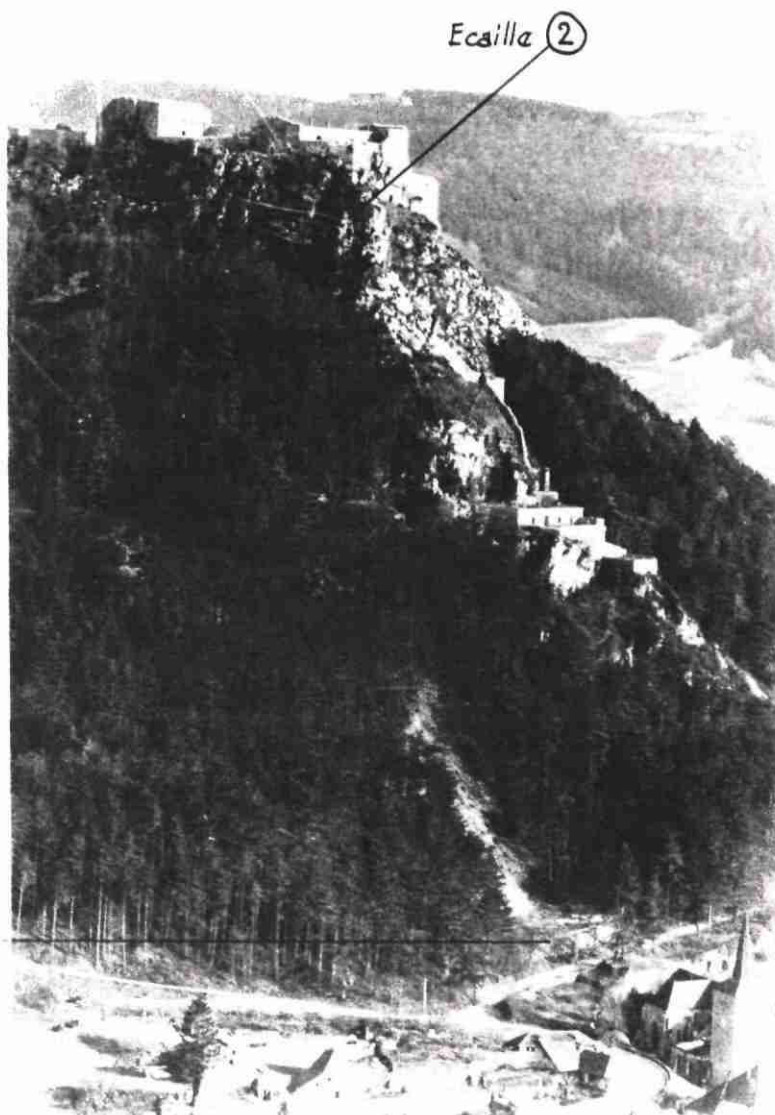
Liché n°2

Eperon fortifié

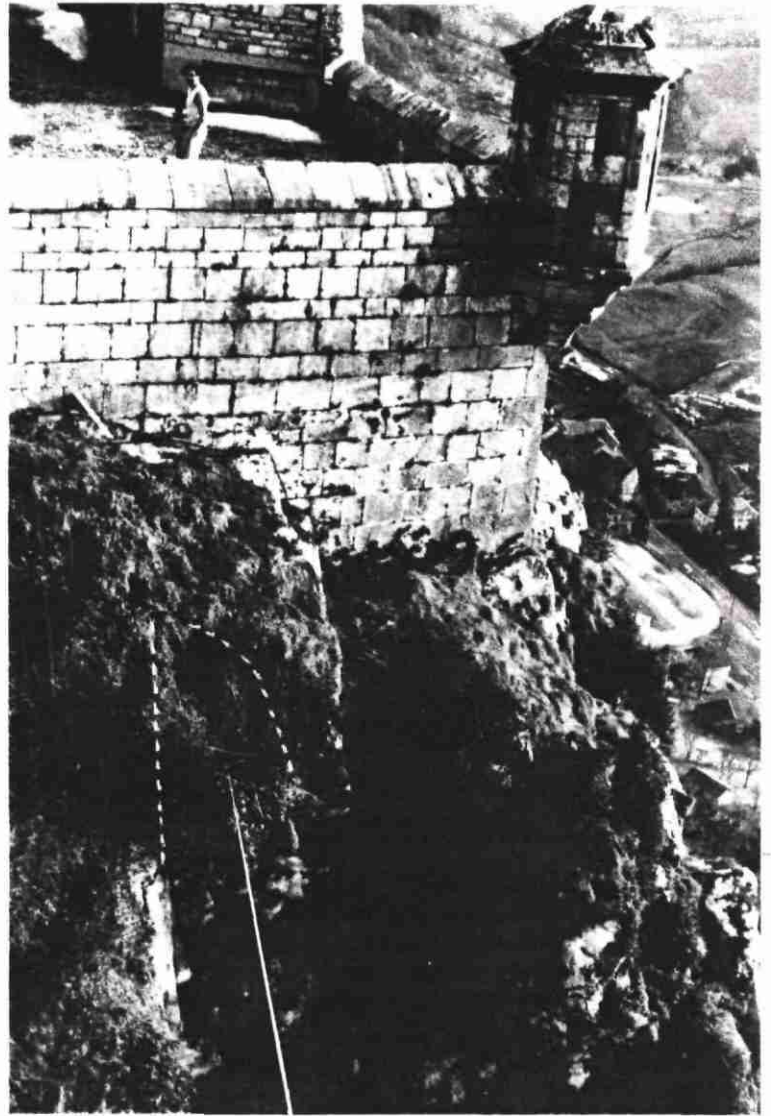
Cliché n°4 Vue aérienne

Masse écroulée nov. 90

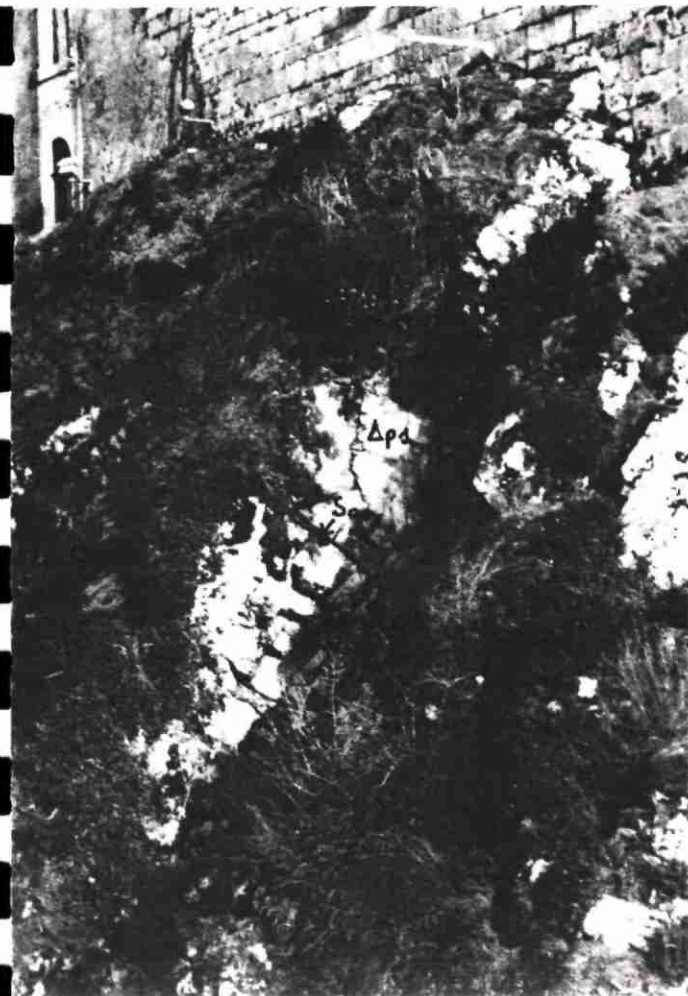
Cliché n°5 Vue latérale

Masse très instable

Point n°1

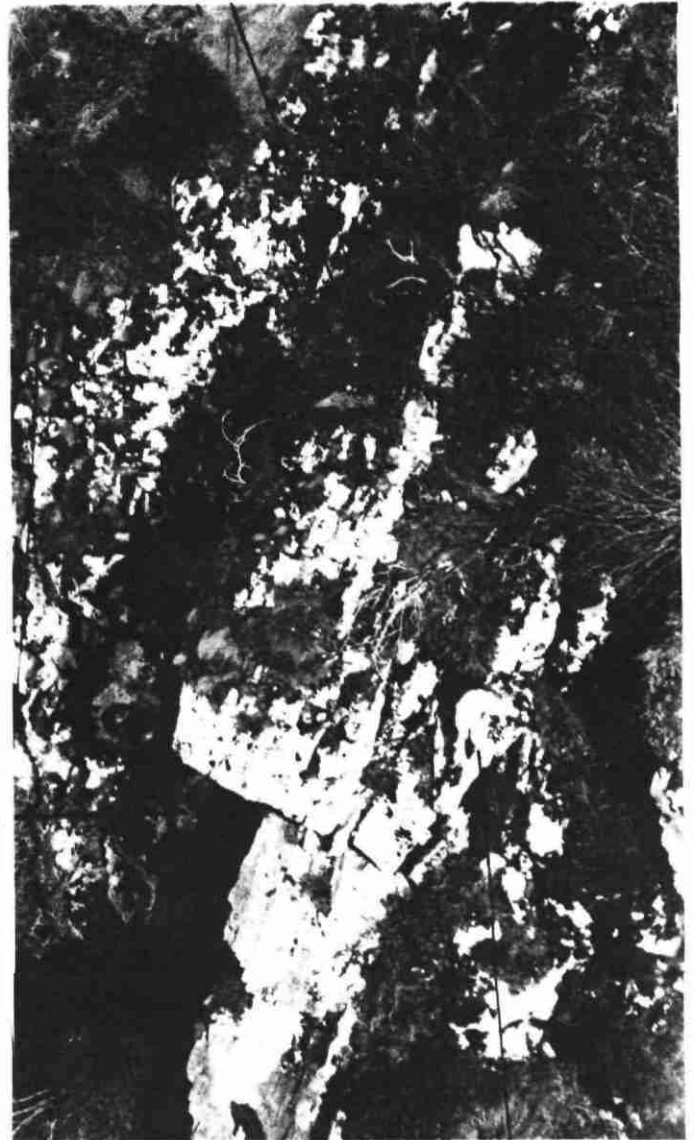
Ecaille 2a Cliché n°8

n° 2a : écaille massive largement décollée, haute de 4,50 m et épaisse de 0,80 m au sommet à 1,80 m à la base. Volume estimé à 16 m³. Une zone entièrement disloquée, large de 1 à plusieurs mètres, sépare l'écaille du massif non déformé. La crevasse au sommet présente des indices d'élargissement récent. La base surplombante de l'écaille est en butée sur la partie inférieure n° 2b, à la faveur d'un plan So bien marqué (croquis fig. 2). Le volume de l'écaille n° 2a et de la zone disloquée en arrière dépasse 20 m³.

← Crevasse ouest

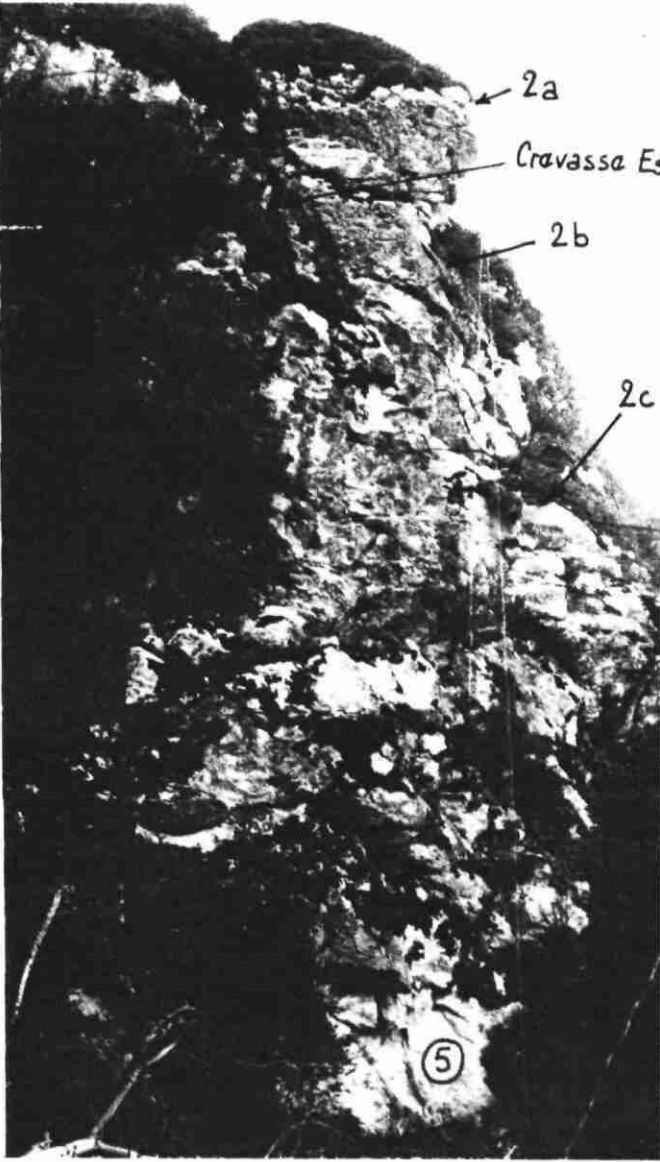
Cliché n° 10

n° 2c : écaille fracturée, mal circonscrite, localement décollée et décomprimée dans sa partie supérieure suivant Δp_1 et Δp_2 (cliché n° 10), et au sud-ouest suivant Δp_1 , Δp_2 et Δs . La base apparaît fissurée, mais plus compacte et peu déformée (cli. n° 9 et 10) ; elle n'atteint pas le pied de la falaise. Son volume est de 20 à 30 m³.

Il faut noter que le point n° 5, situé en contrebas, n'est pas à l'aplomb du pilier, mais décalé de quelques mètres vers le nord-est (clichés n° 9 et 10).

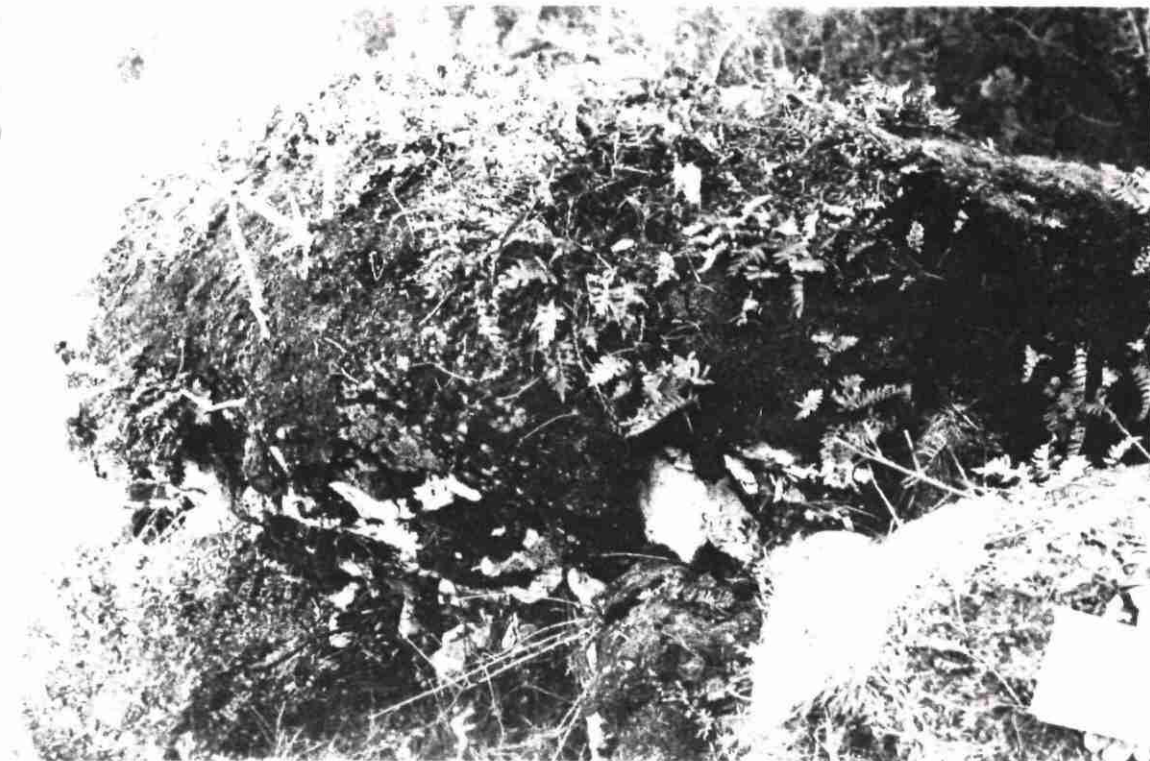
La partie sommitale (écaille n° 2a) paraît la plus fragile, basculant vers le vide à la faveur des petits tassements de la partie inférieure n° 2b. Sa chute peut se produire isolément par rupture de l'assise.

Cliché n° 11
Ecaillage 2a vue
de dessus, côté
amont

↑
↓
Duvature

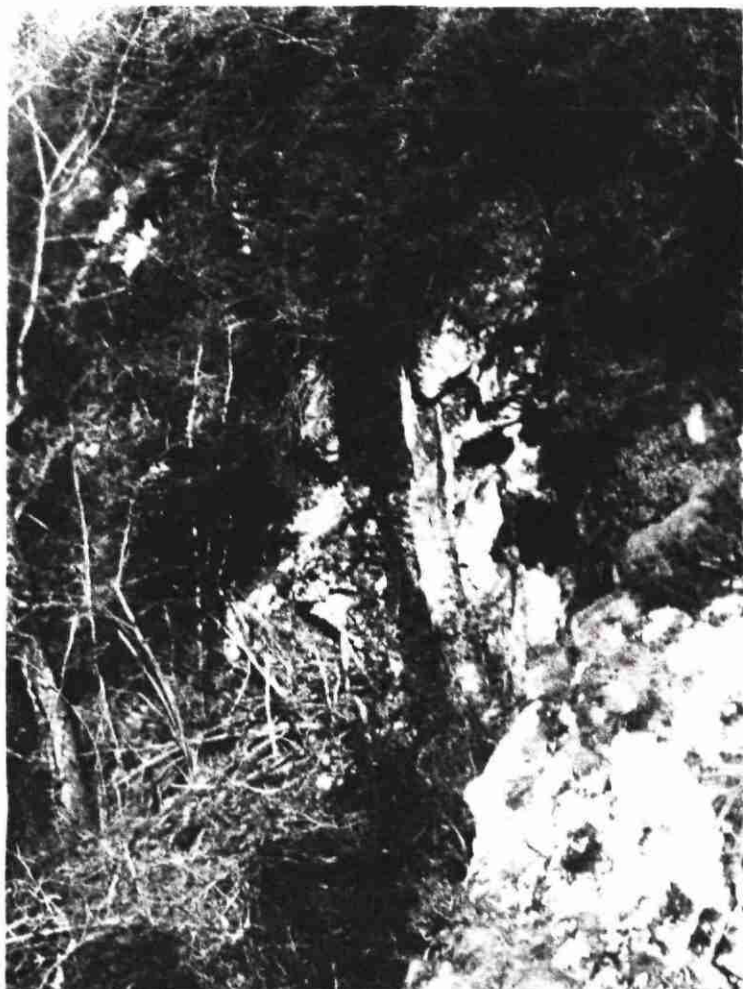
Cavités karstiques inactives, très humides, qui se sont développées suivant la direction de Δp_2 , c'est-à-dire N.60°, sensiblement parallèlement au pied de la falaise (cliché n° 14).

Cliché n°12 - Point n°8

Cavités karstiques au pied du couloir
balayé par l'éroulement de nov. 90

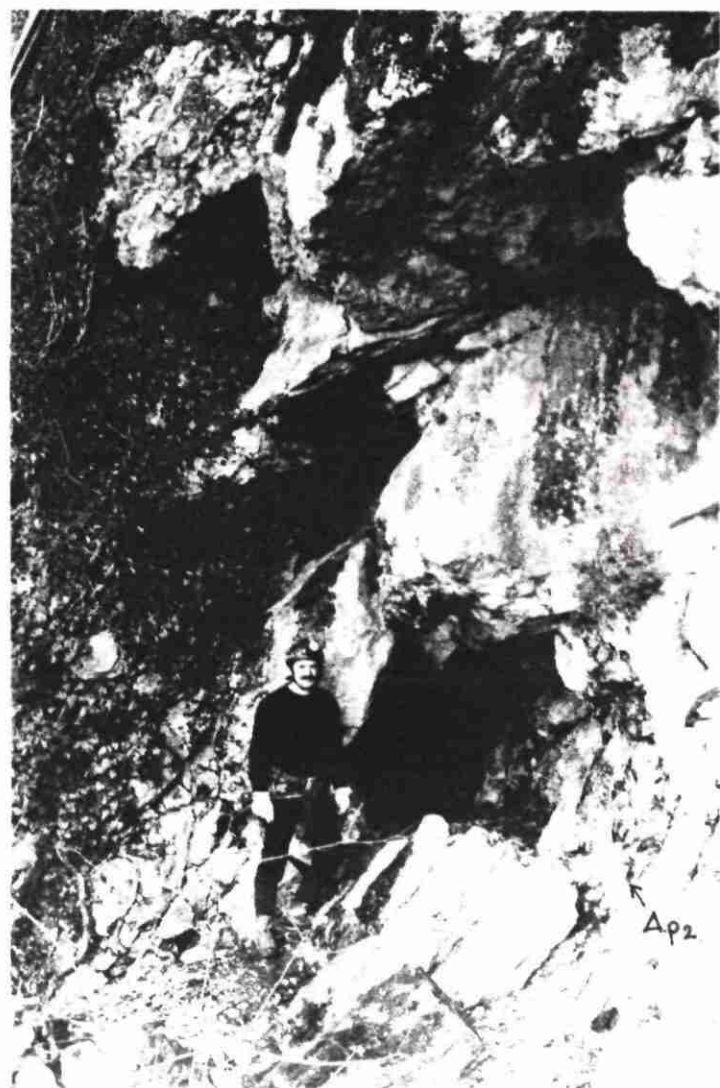
Au-dessus, des masses décomprimées et surplombantes (5 à 10 m³ au total) reposent sur des joints altérés discontinus inclinés de 10 à 20° vers le nord, bien visibles sur le cliché n° 14. Des suintements apparaissent dans ces discontinuités, probablement drainantes.

Les masses situées au-dessus des cavités ne présentent pas d'indices de mouvements en cours, notamment sur les joints altérés.

Cliché n°14 - Point n°8

Cavités karstiques surmontées par
un massif décomprimé surplombant

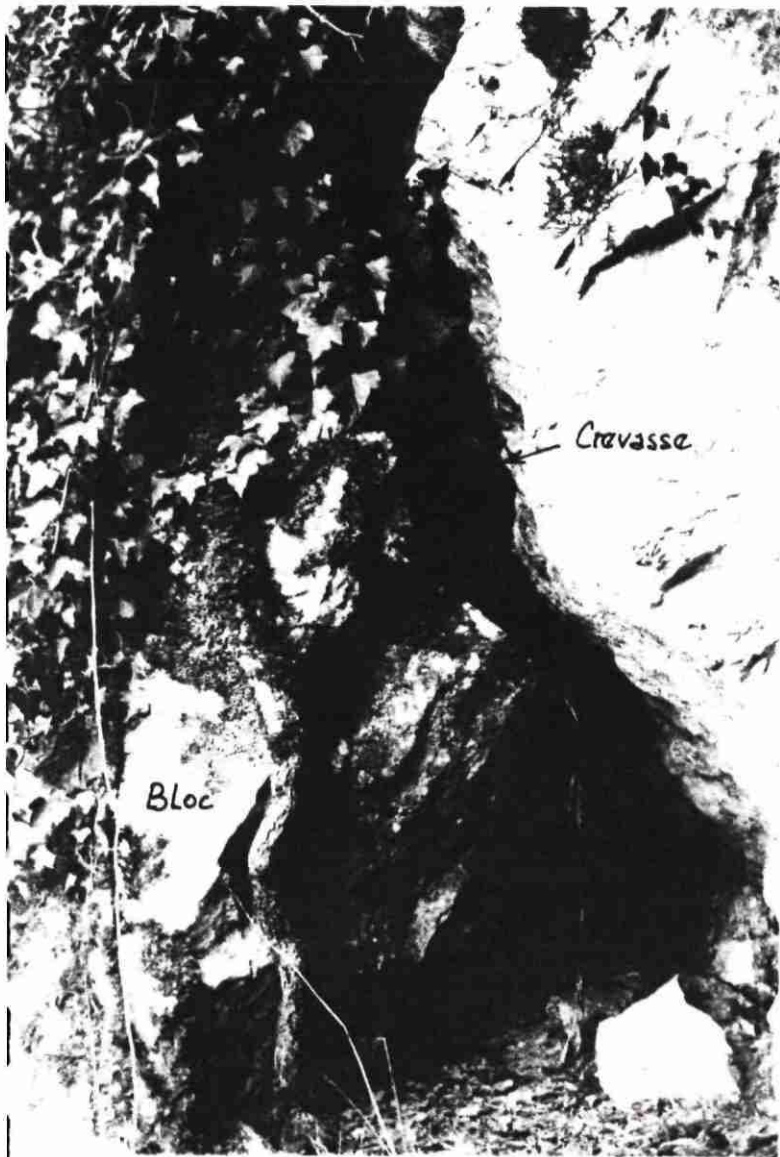
Cliché n°17 Point 9

Masse basculée d'une dizaine de mètres cubes, située au pied de la falaise. Le décollement s'est effectué en partie suivant la direction de So, au niveau d'un conduit karstique.

Le mouvement apparaît très ancien et ne montre pas d'indice d'activité récente. Ce bloc peut être considéré comme stable actuellement. Par contre, au-dessus, le massif fracturé au nord-est présente des parties instables.

La chute de blocs isolés, de quelques centaines de litres, est ici possible. L'écroulement d'un volume supérieur (1 à plusieurs m³) ne peut pas être écarté à long terme. Dans ce cas, des blocs atteindront probablement le pied de la pente d'éboulis.

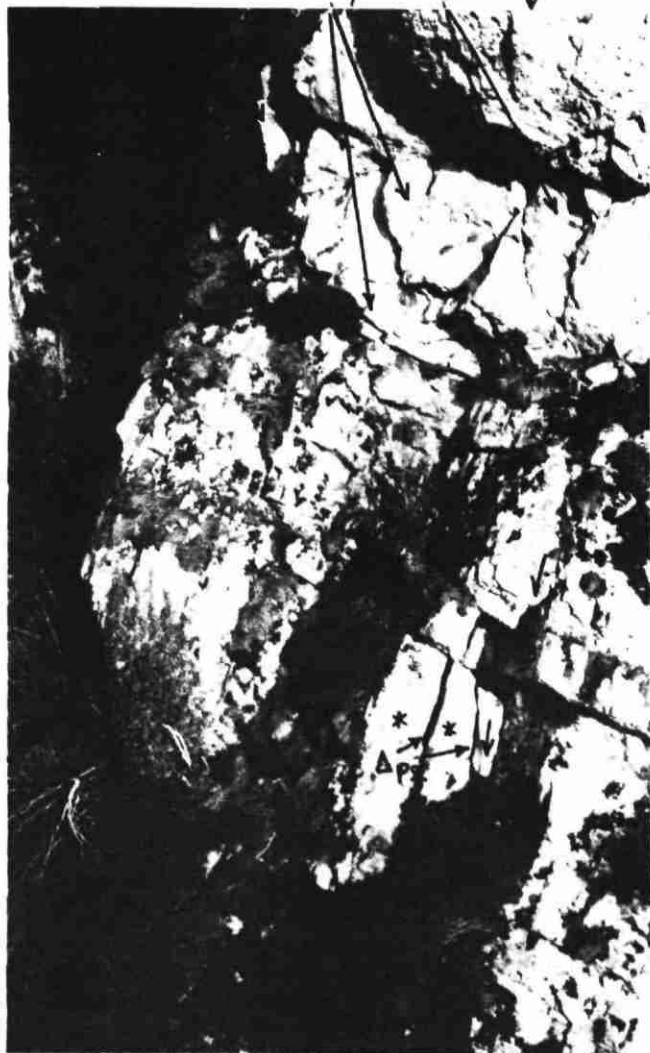
Cliché n°18

Quelques masses situées juste en-dessous (0,1 à 1 m³) apparaissent légèrement décomprimées dans de petits dièdres (cliché n° 18).

Base à aille 4

Masses décomprimées

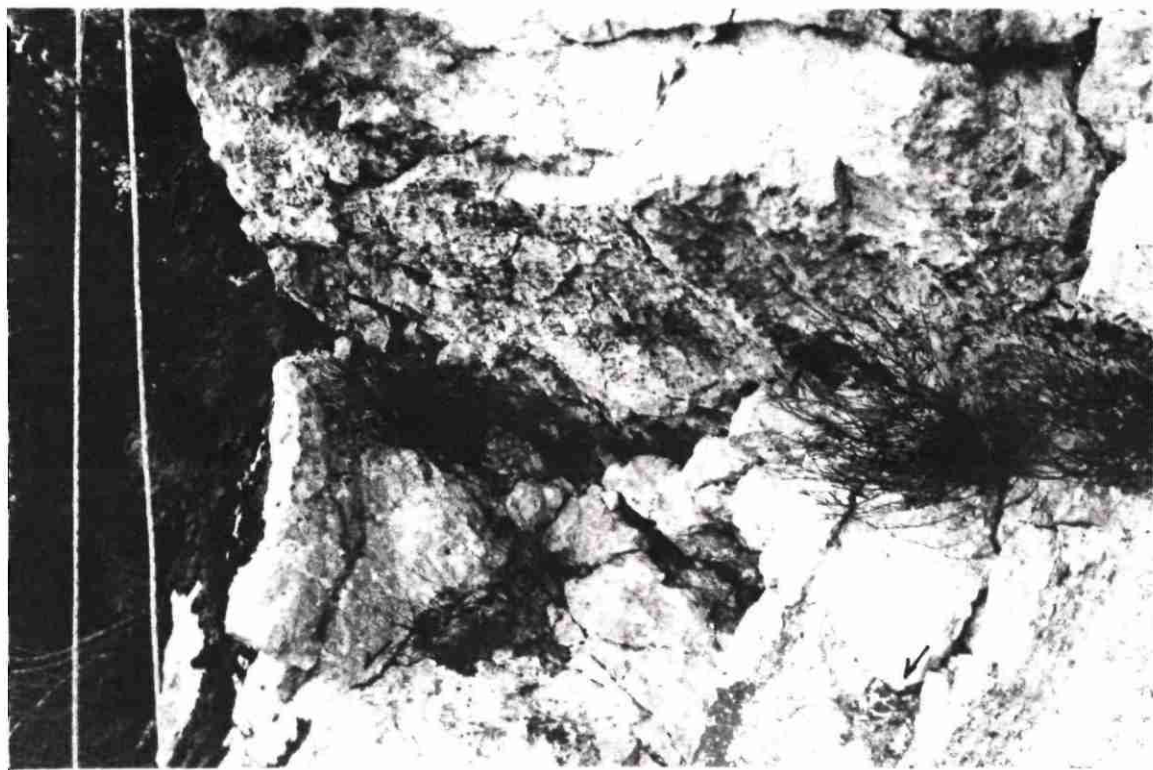
Cliché n°19

Base masse 2b,
disloquée

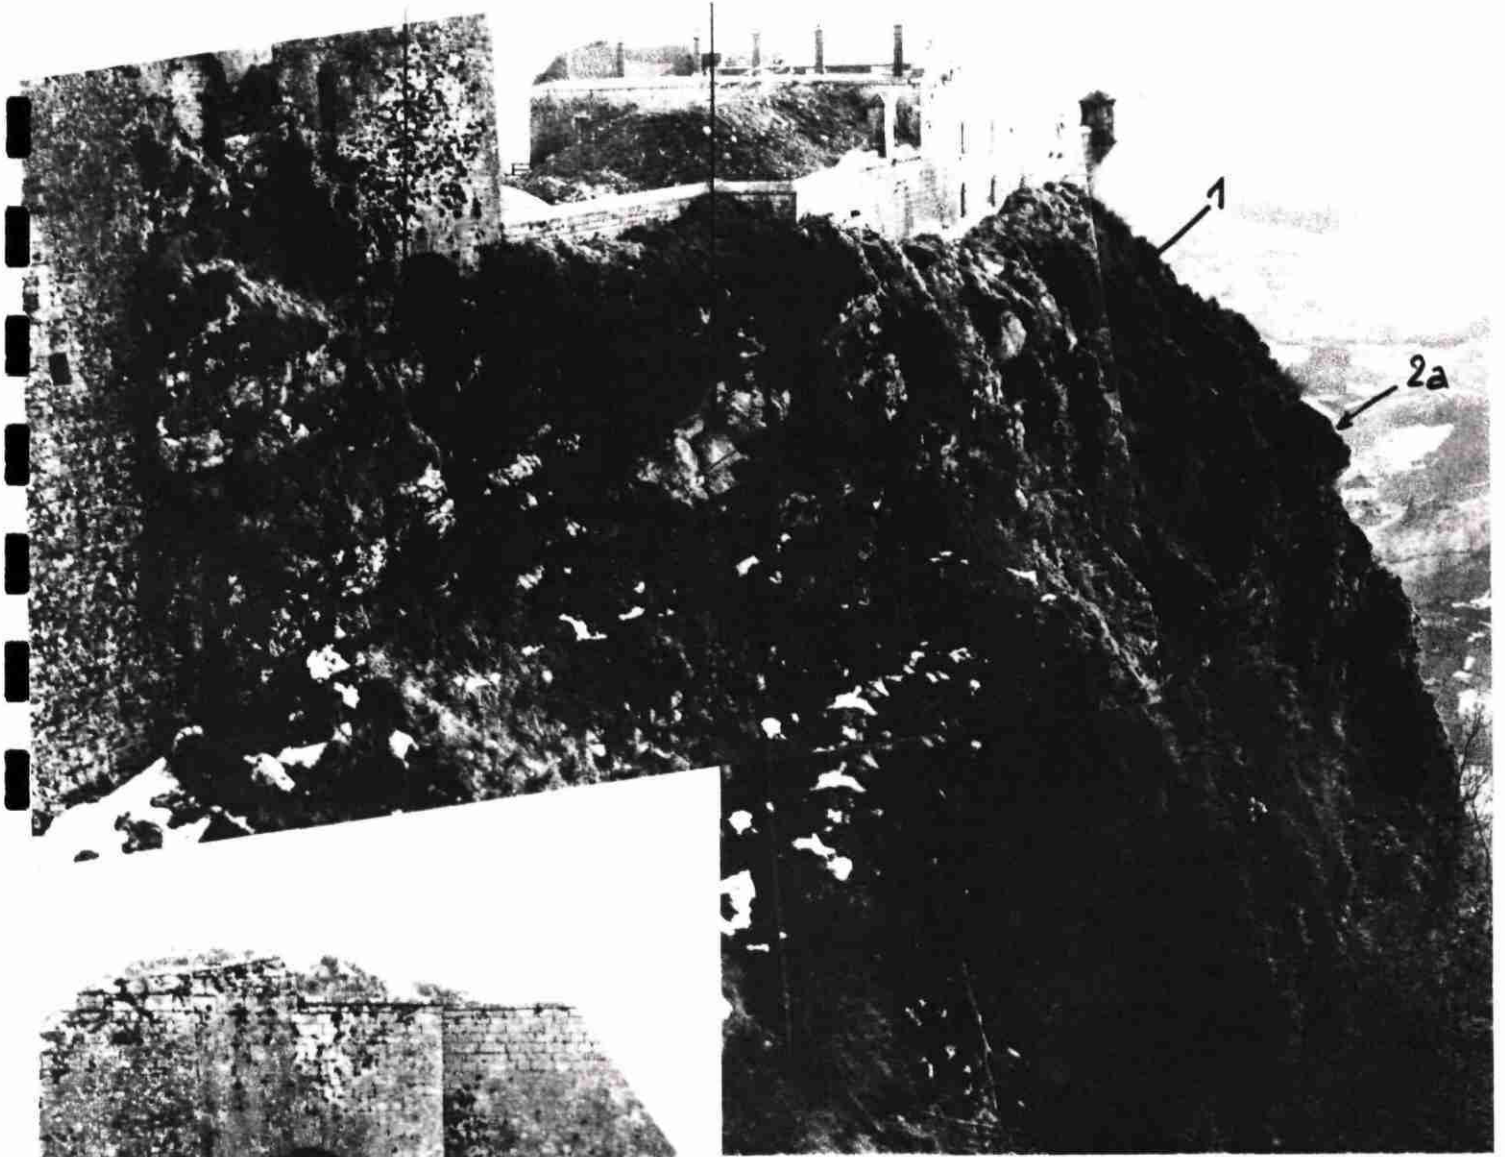
Zone purgée en 1990. Les discontinuités du massif sont nettes : So (décollement) et Δp_2 (glissement). Le volume de la masse décomprimée, au sud-ouest (cliché n° 23), est de 2 à 3 m³. Elle apparaît maintenue par les bancs inférieurs.

La purge paraît complète sur ce point. La masse décomprimée peut être considérée actuellement comme stable ; à long terme, il est probable que les décollements s'accroîtront, prémices d'une déstabilisation en cours.

Purge point 10 en 1990

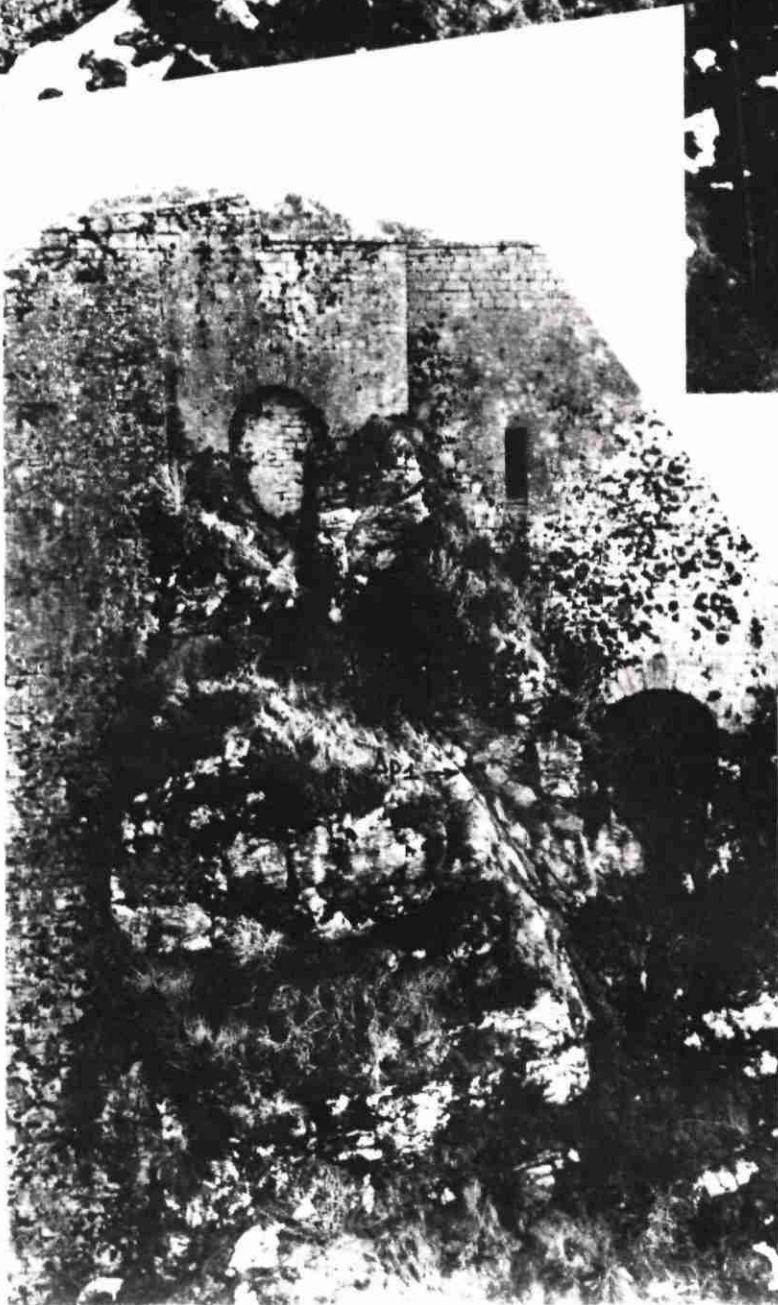
Cliché no 21

Purge assez complète. Seuls des petits blocs, issus de la paroi sud fracturée, peuvent encore tomber, sans atteindre le pied de la pente.

Point 11 purgé en 1990

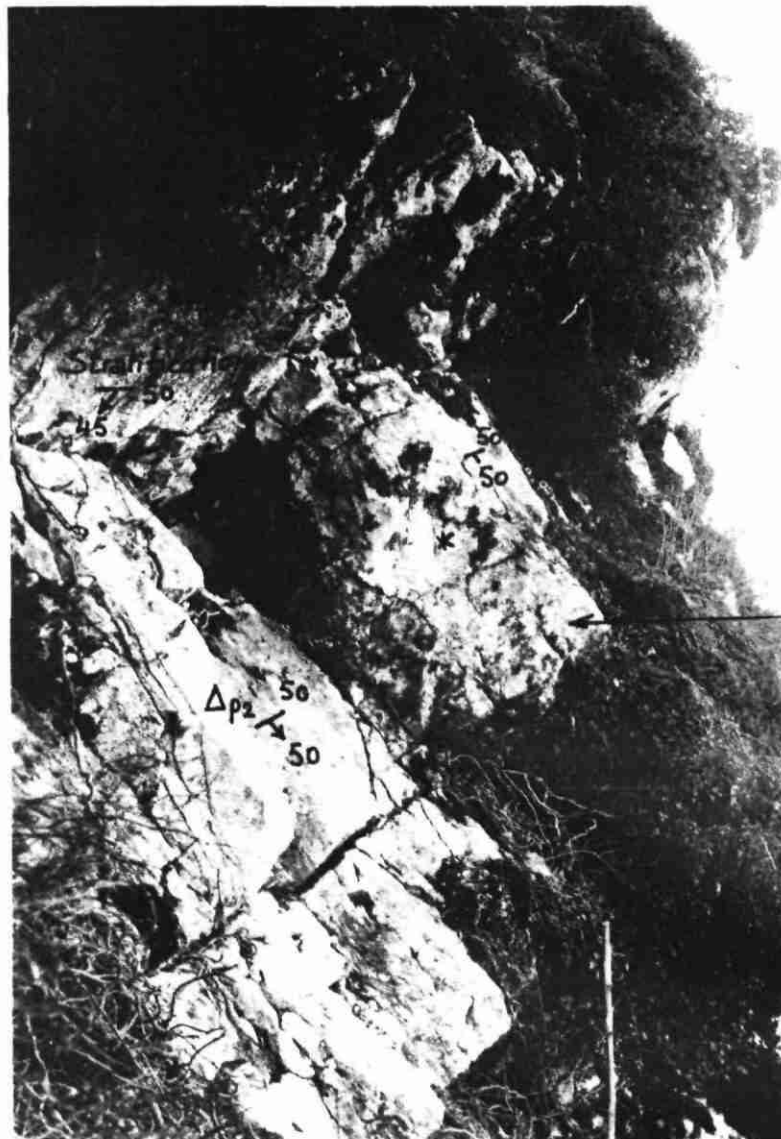
Cliché n° 23

Détail, vu de l'Est
