**Alimentation en eau potable
Solution alternative**

Inspection de réception
et log de productivité du forage

Agen 3 Lalande

R 33452 AQI 4S 91

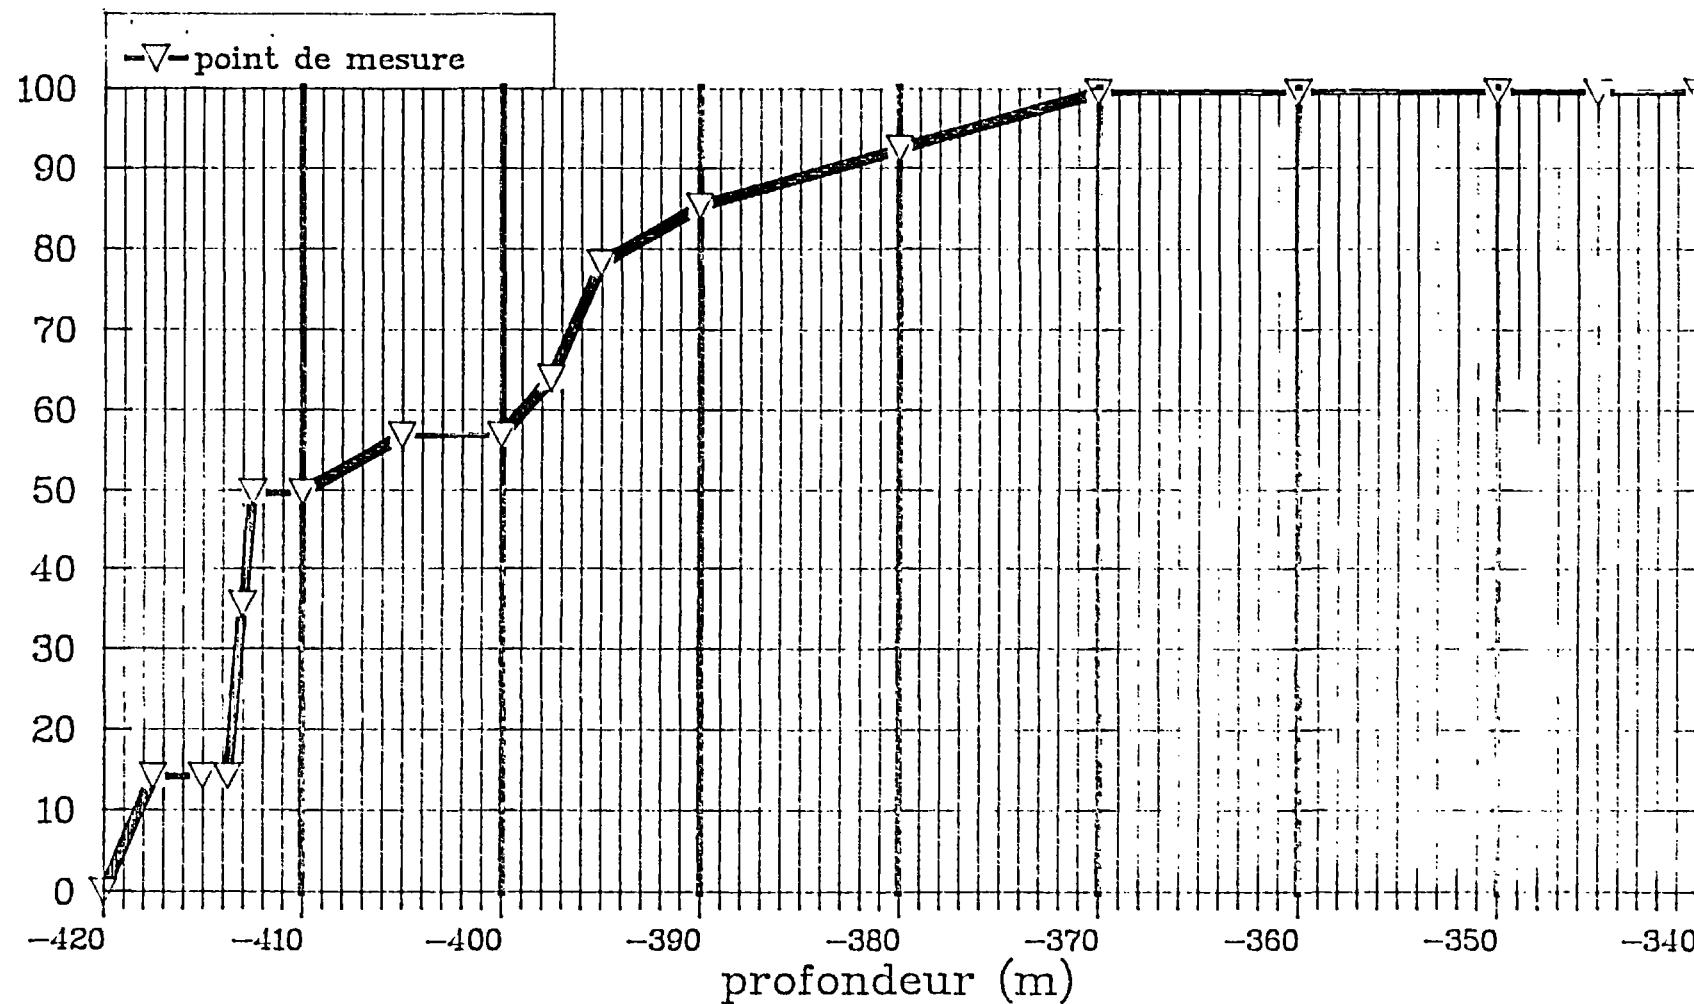
Log de productivité au micro-moulinet

Les mesures de la vitesse de l'eau pendant un pompage à 26 m³/h donnent la répartition suivante des apports d'eau (figure 1) :

- ▶ aucune venue d'eau au-delà de 420 m,
- ▶ 15 % entre 420 et 417.5 m,
- ▶ 35 % entre 413.5 et 412.5 m (cavité karstique),
- ▶ les 50 % restants se répartissant assez régulièrement entre 410 et 370 m (zones fissurées et altérées),
- ▶ aucune production au-dessus de 370 m (calcaire peu fissuré).

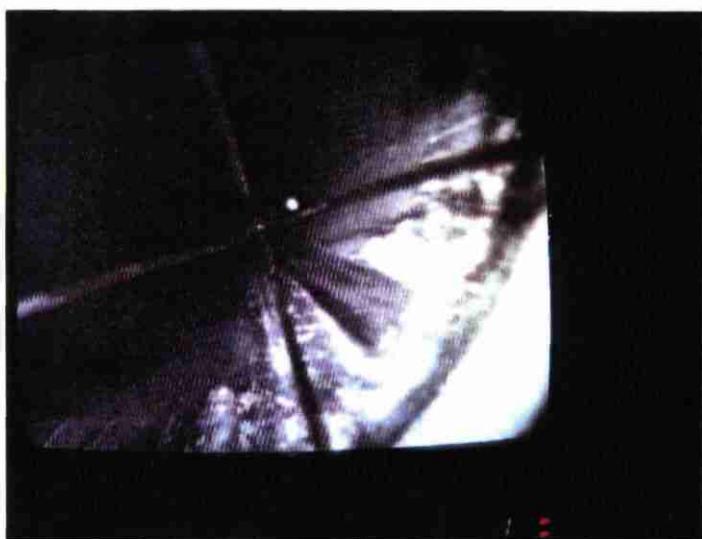
La chambre de pompage est tubée en diamètre unique $\phi 13" \frac{3}{8}$ de 0 à 341.7 m (théorique, profondeur observée 338.7 m). Le tubage apparaît lisse et bien en place, tous les raccords vissés sont correctement réalisés (photo 1).

Photo 1 - Prof. 198.0 m - Raccord vissé, quelques traces de ciment.

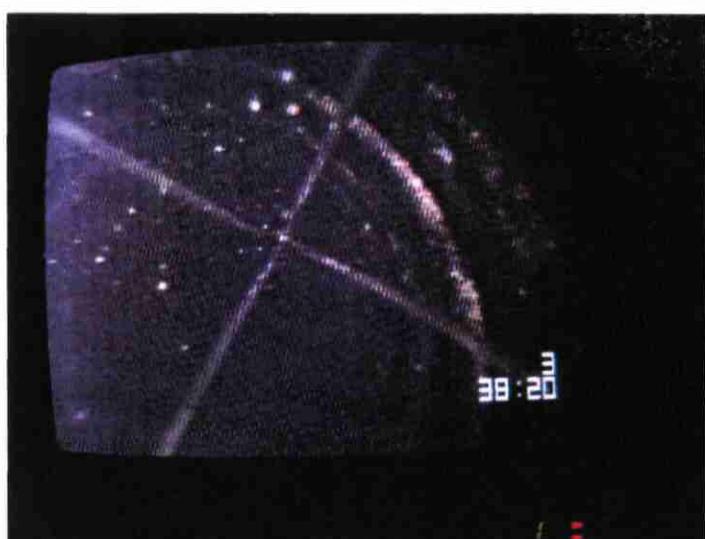
Photo 2 - Prof. 338.2 m - Base du tubage, sabot de cimentation.

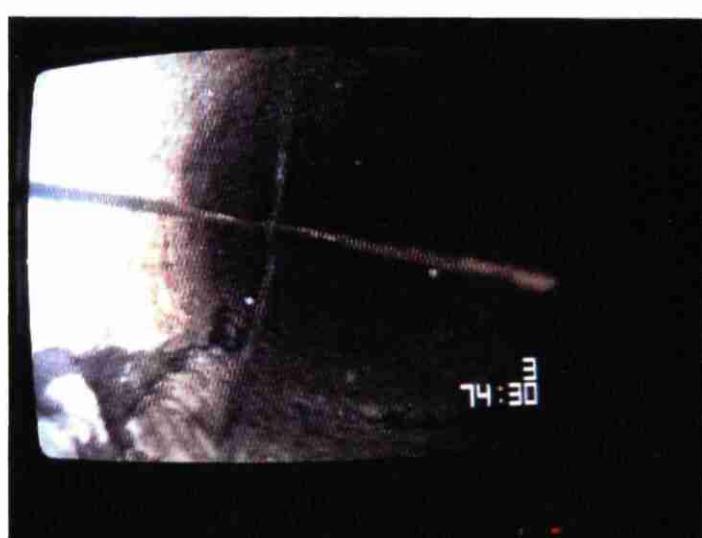
La partie captée, forée en 12" 1/4, a été laissée en trou nu. Elle traverse des calcaires peu fissurés jusqu'à 370 m, devenant fissurés et karstifiés plus bas (photos 3 à 5). Le fond du forage est observé à 444.3 m (photo 6).

Photo 3 - Prof. 374.3 m - Fracture verticale.

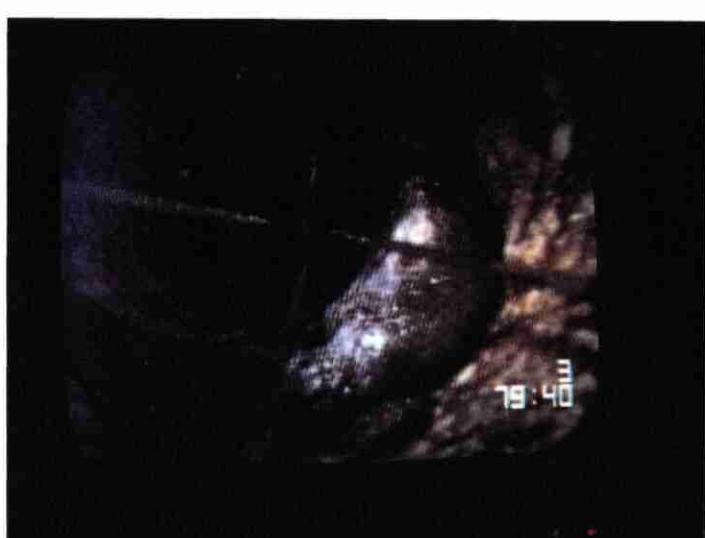
Photo 4 - Prof. 379.4 m - Fractures horizontales.

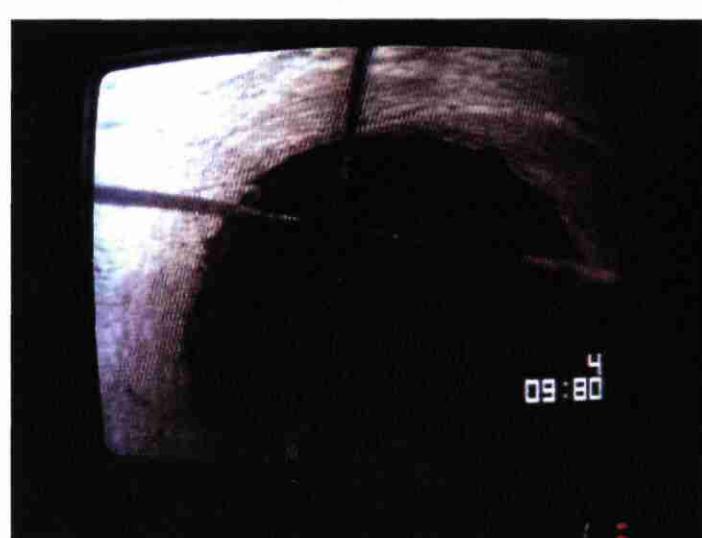
Photo 5 - Prof. 409.8 m - Cavité.

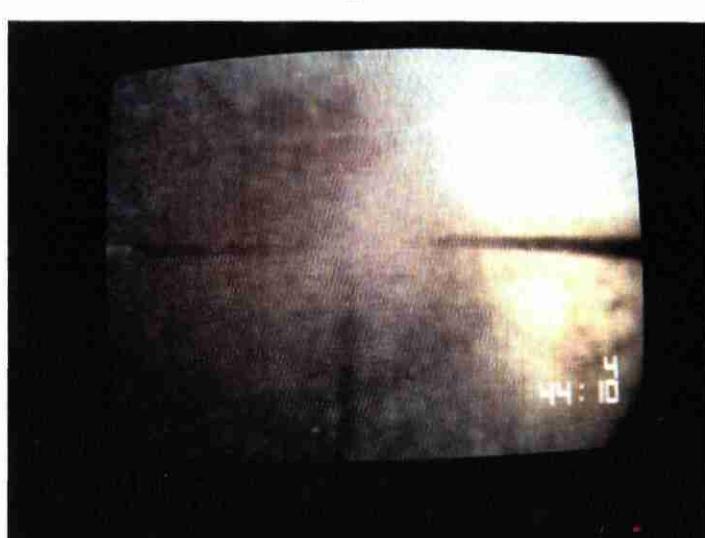
Photo 6 - Prof. 444.1 m - Fond du trou.
