CARRIERE DE BEAUREGARD, A PONT-EVEQUE (38)
ANALYSE DE LA STABILITE ET DEFINITION DES MOYENS
A METTRE EN OEUVRE POUR ASSURER LA SECURITE

R.34089-RHA.4S.91

LYON, décembre 1991

BRGM - RHÔNE-ALPES

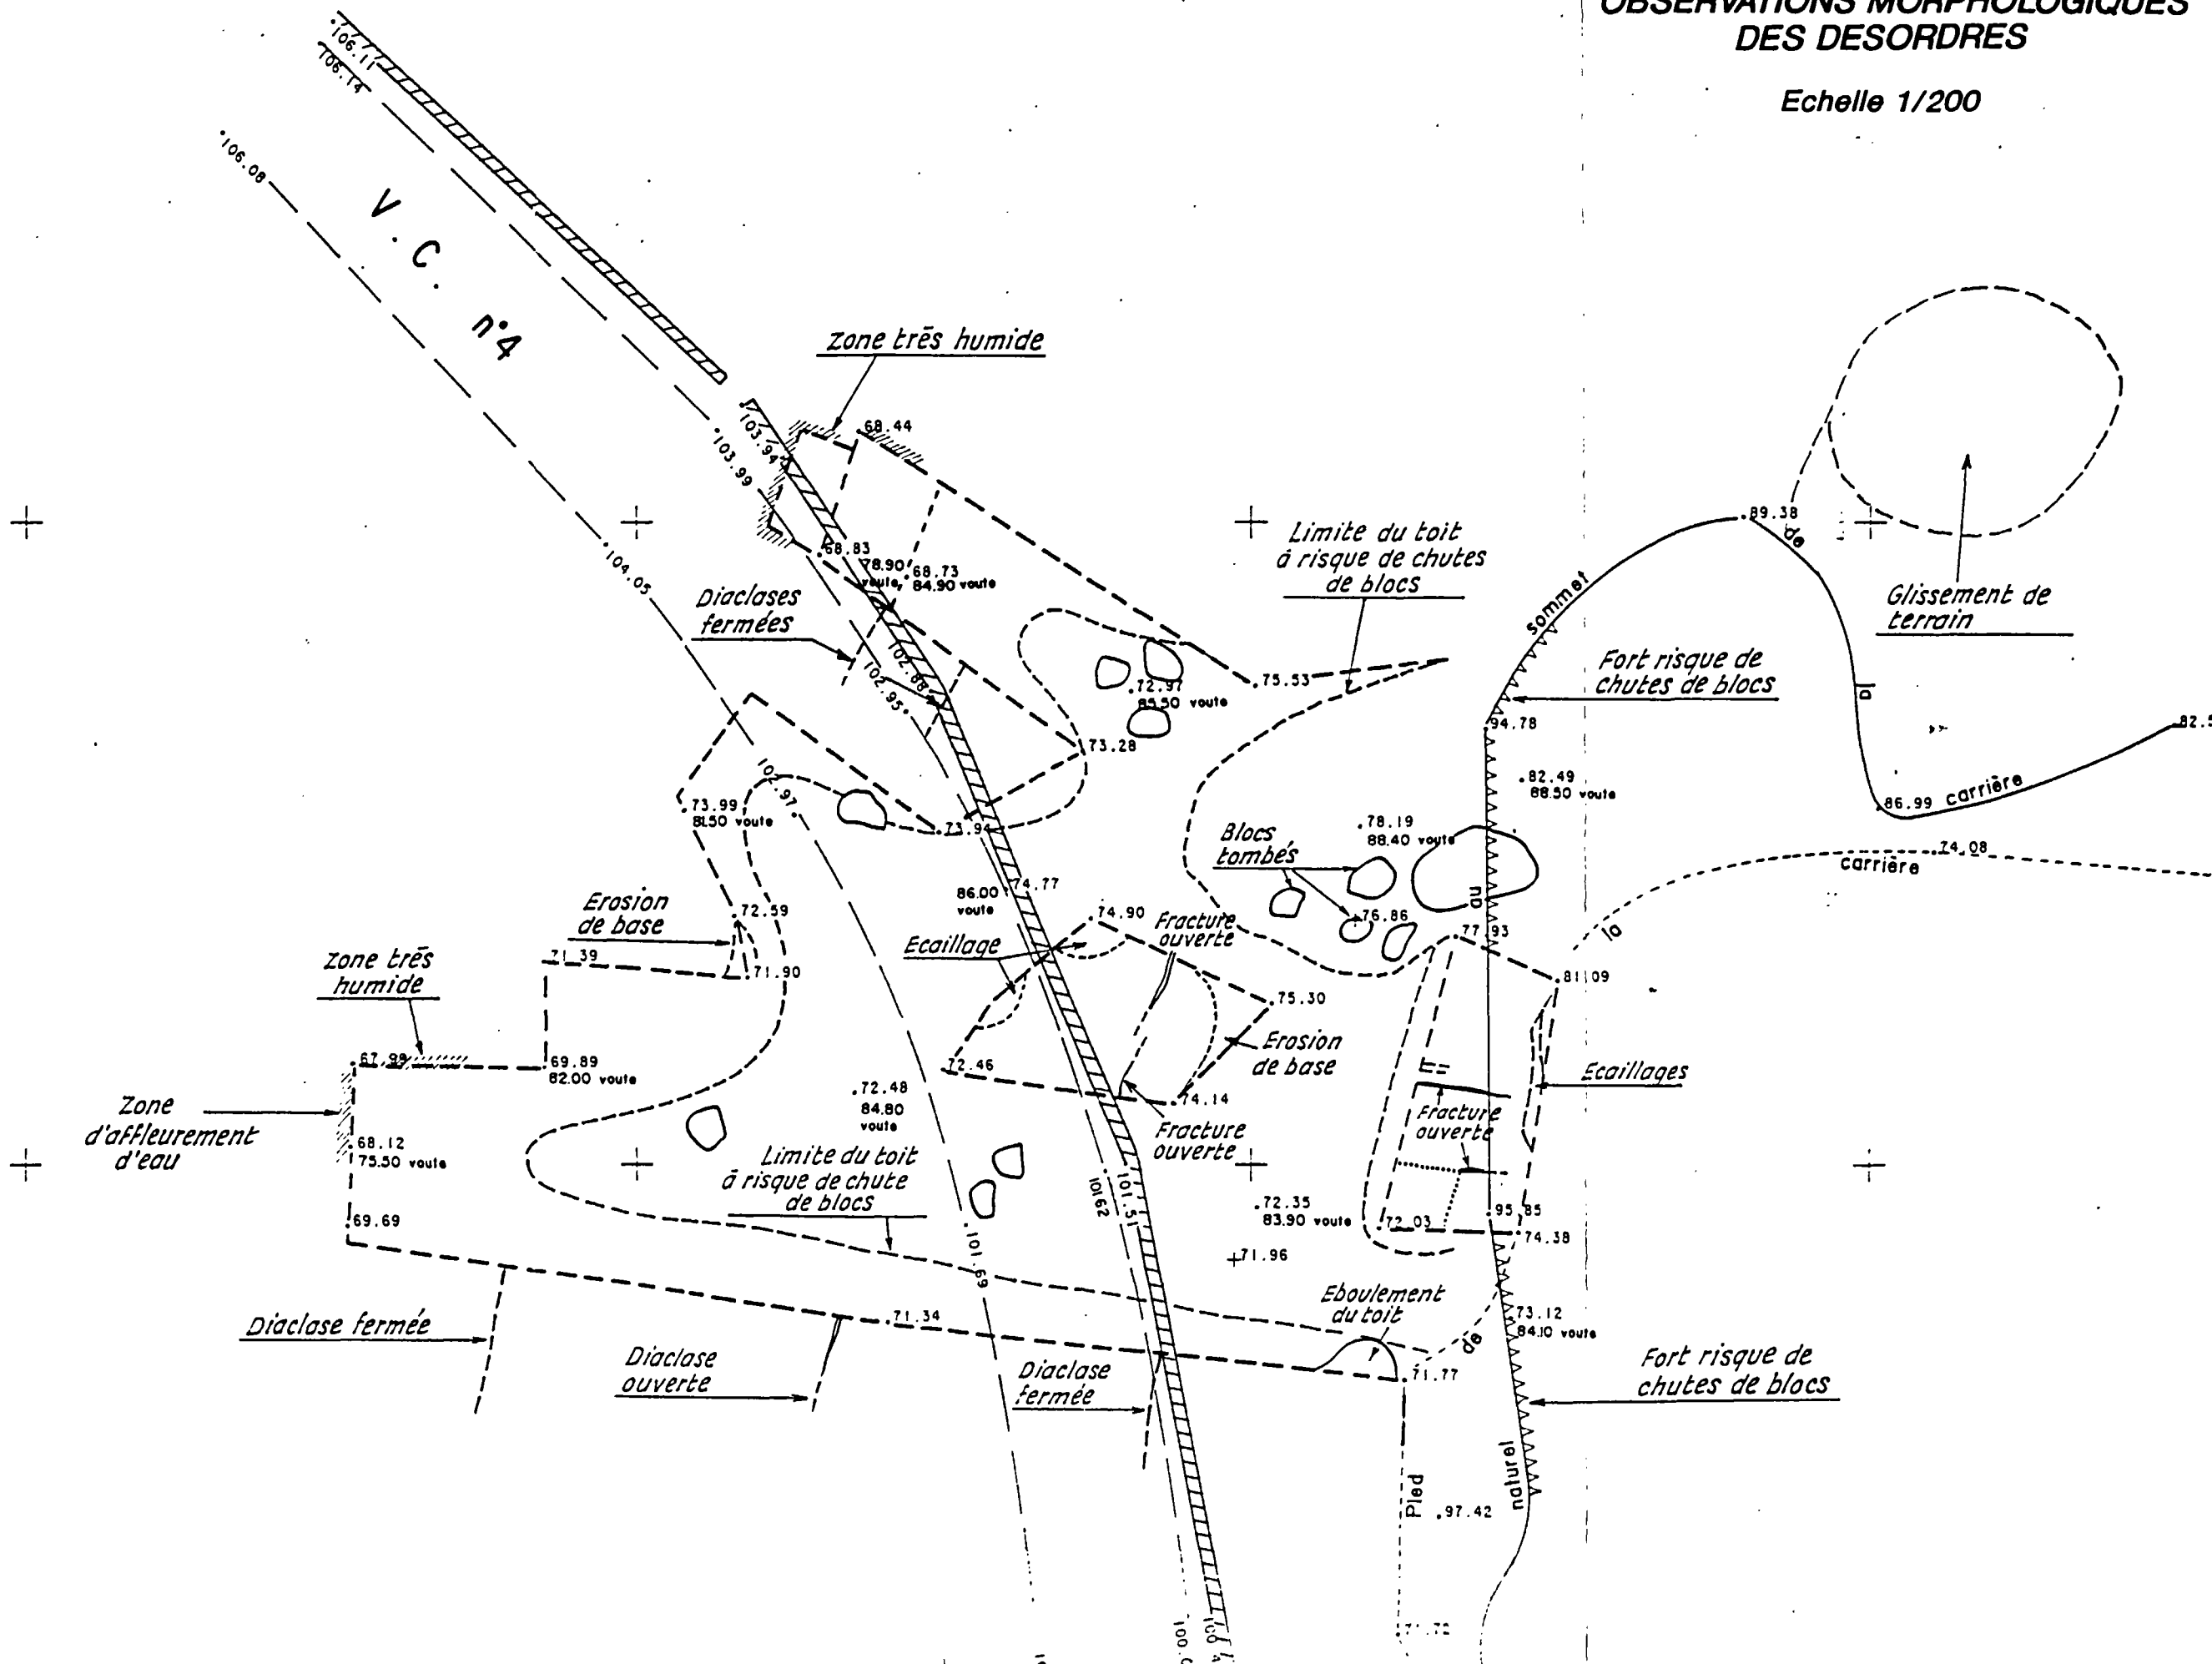
**PLAN DE LA CARRIERE AVEC LES
OBSERVATIONS MORPHOLOGIQUES
DES DESORDRES**

Il est affecté par une importante fracture, verticale de quelques centimètres à une dizaine de centimètres d'ouverture. Elle s'étend sur toute la hauteur et a une profondeur d'au moins 1 mètre. De chaque côté, on observe d'autres petites fractures également verticales, mais fermées.

On note une importante fracture, verticale et ouverte de quelques centimètres dans la partie inférieure, fermée dans la partie supérieure. Elle est accompagnée de quelques petites fractures.

Les deux piliers présentent en partie basse une couche de sable plus ou moins friable, peu consistante et peu résistante à l'érosion. Cette particularité provoque un sous-cavage en pied, qui pourrait à terme être préjudiciable à l'équilibre du pilier ; actuellement, aucune fracture notable associée à ce phénomène n'a été observée.

- purge de la falaise à l'entrée de la carrière ;
- fermeture de l'accès, de façon à éviter toute chute accidentelle sur les visiteurs ;
- visites périodiques, avec une fréquence d'au moins une visite par an pendant trois ans, afin de surveiller l'évolution des piliers. A cette fin, des repères devront être installés pour permettre de mesurer l'écartement des principales fractures, des photographies du toit et des piliers réalisées pour un examen comparatif.

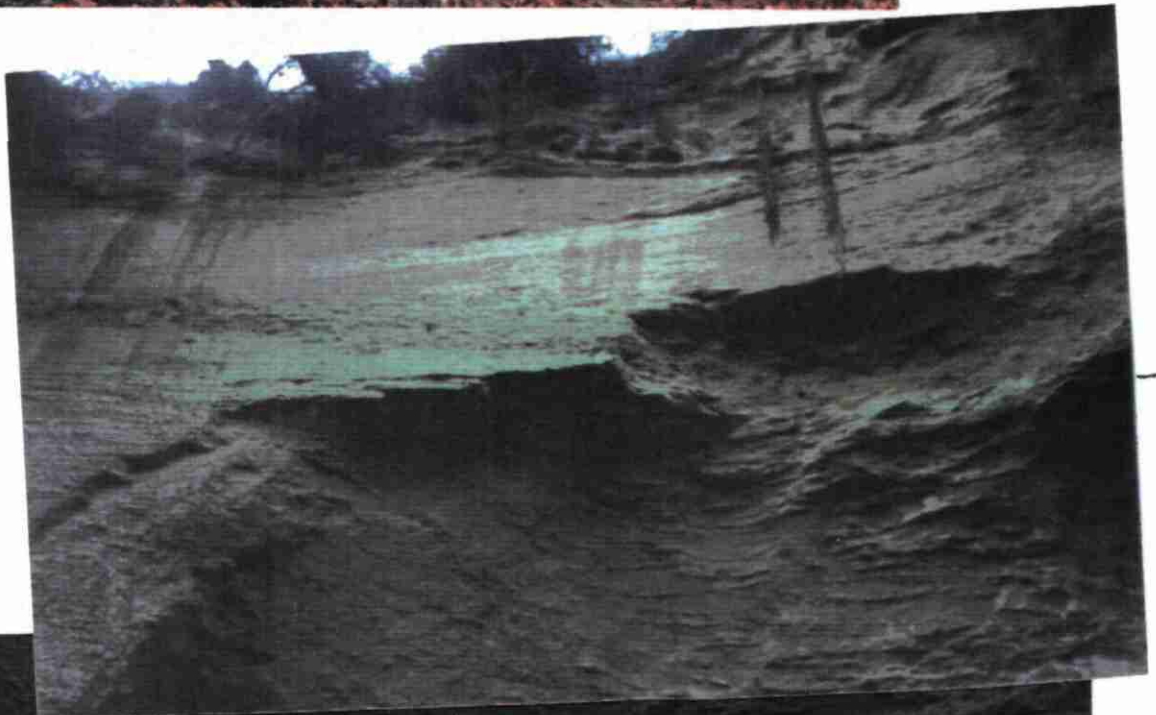
Type 3 - Matériau dur et compact. Surmontant le niveau de type 2 plus sensible à l'érosion, cette formation est soumise à ruptures après création de surplombs, comme en témoignent les blocs tombés à l'entrée nord de la carrière.

*Falaise à l'entrée
de la carrière*

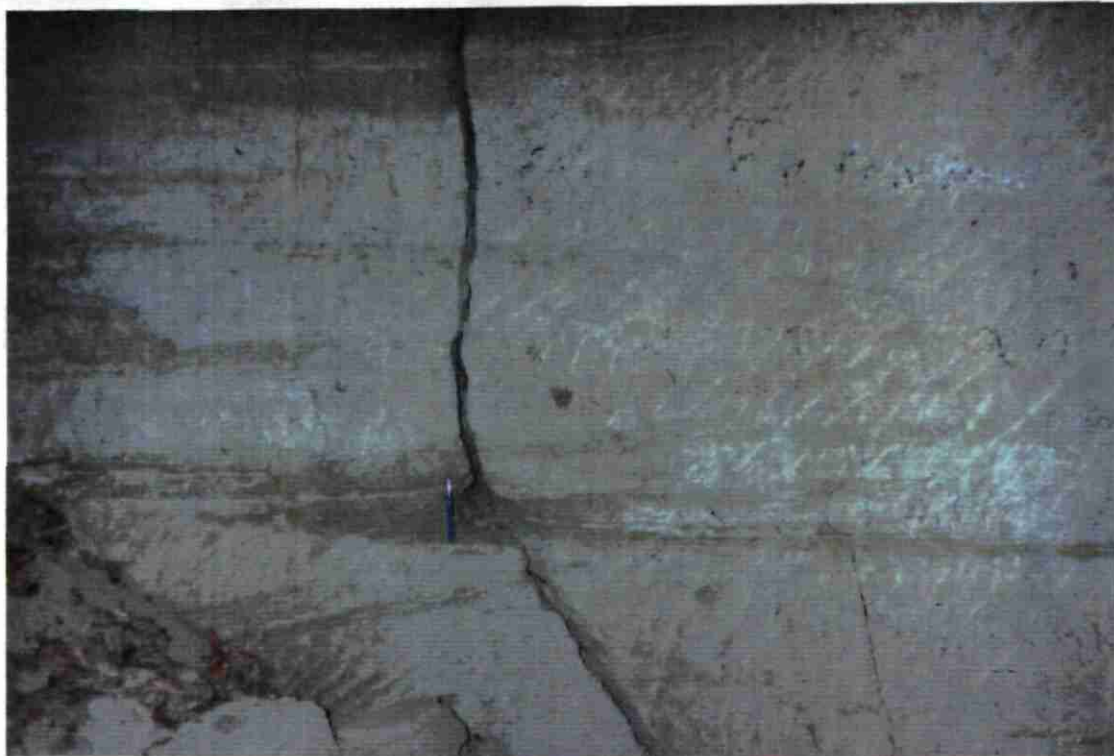
*Détail de la
fracture principale*

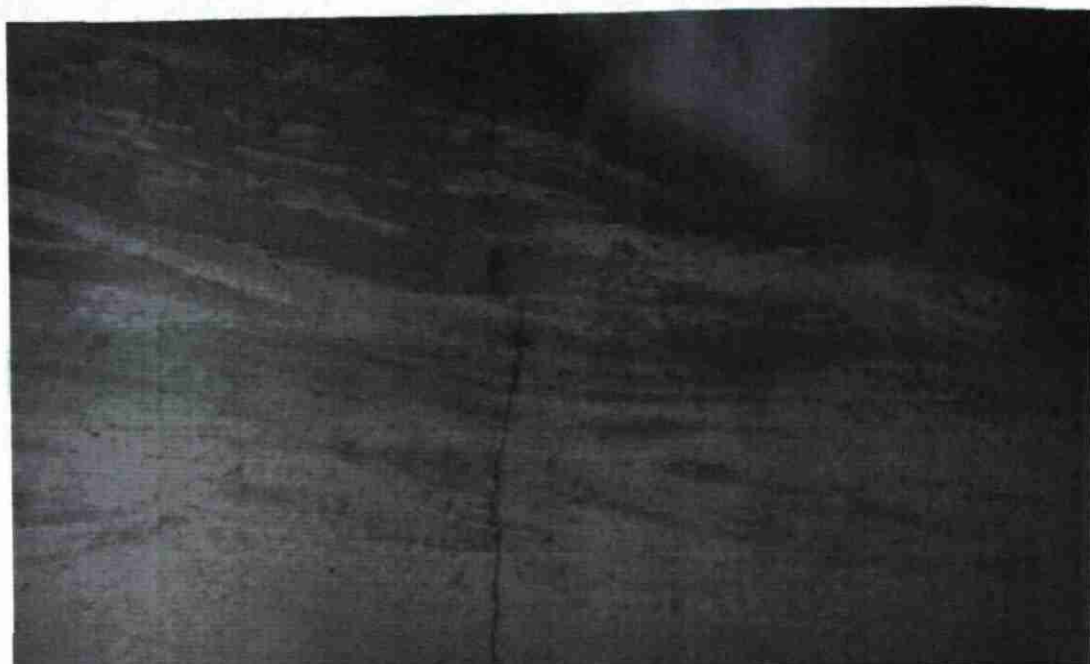
Fracture principale

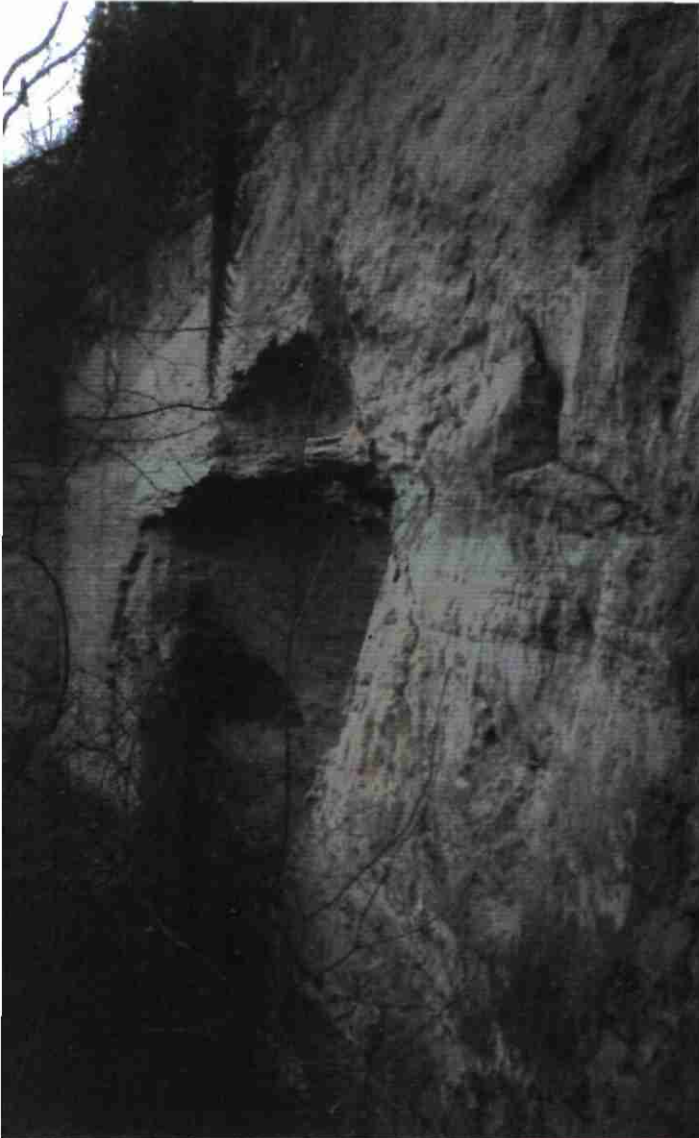
Une autre fracture verticale et ouverte délimite un volume à base carrée. Son ouverture n'est pas aussi importante que celle de la fracture principale.

Fracture ouverte

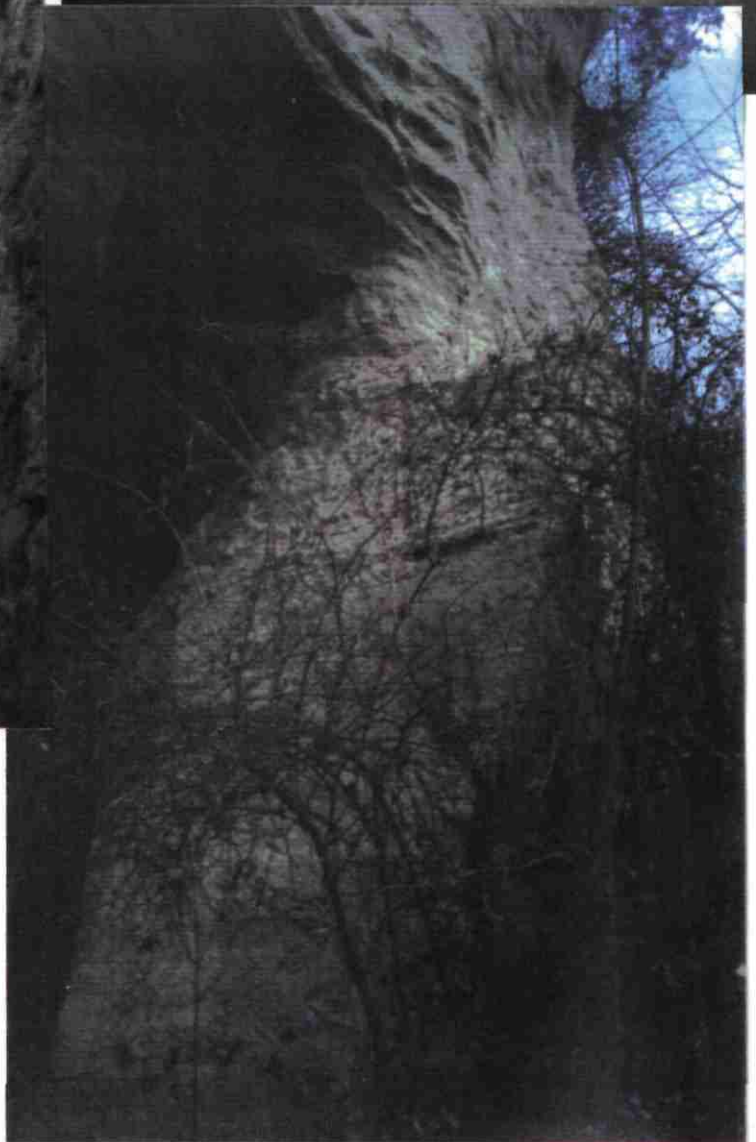
Rétrécissement dans le niveau 2

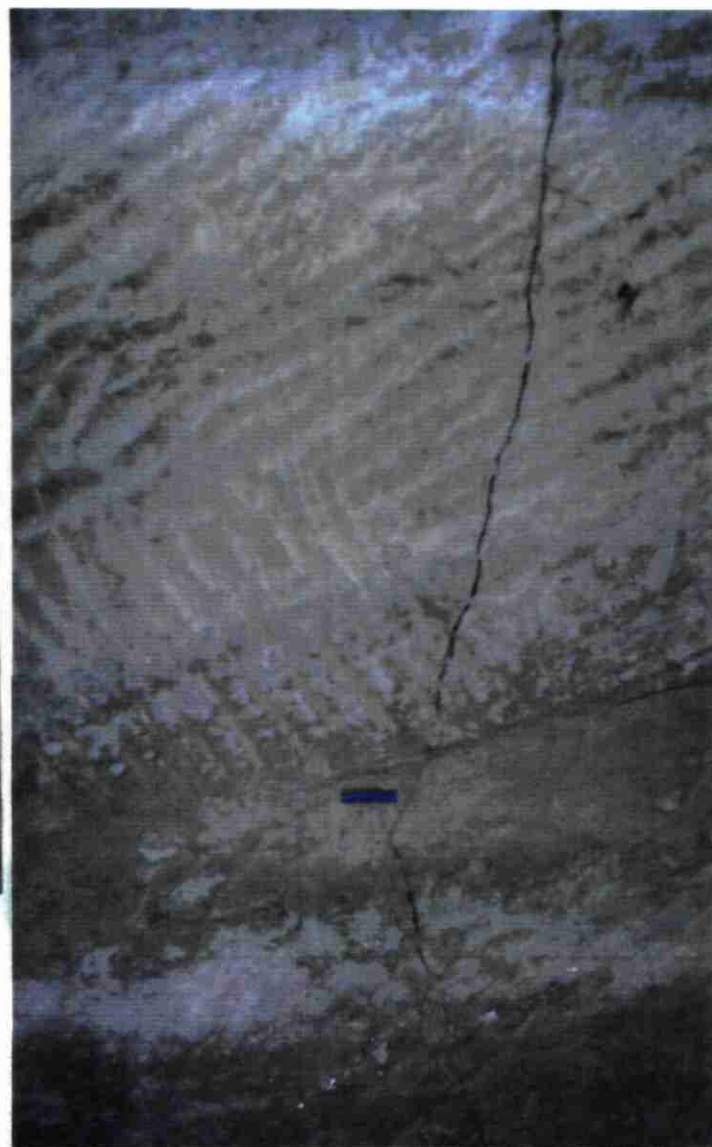
Fissure et écaillage

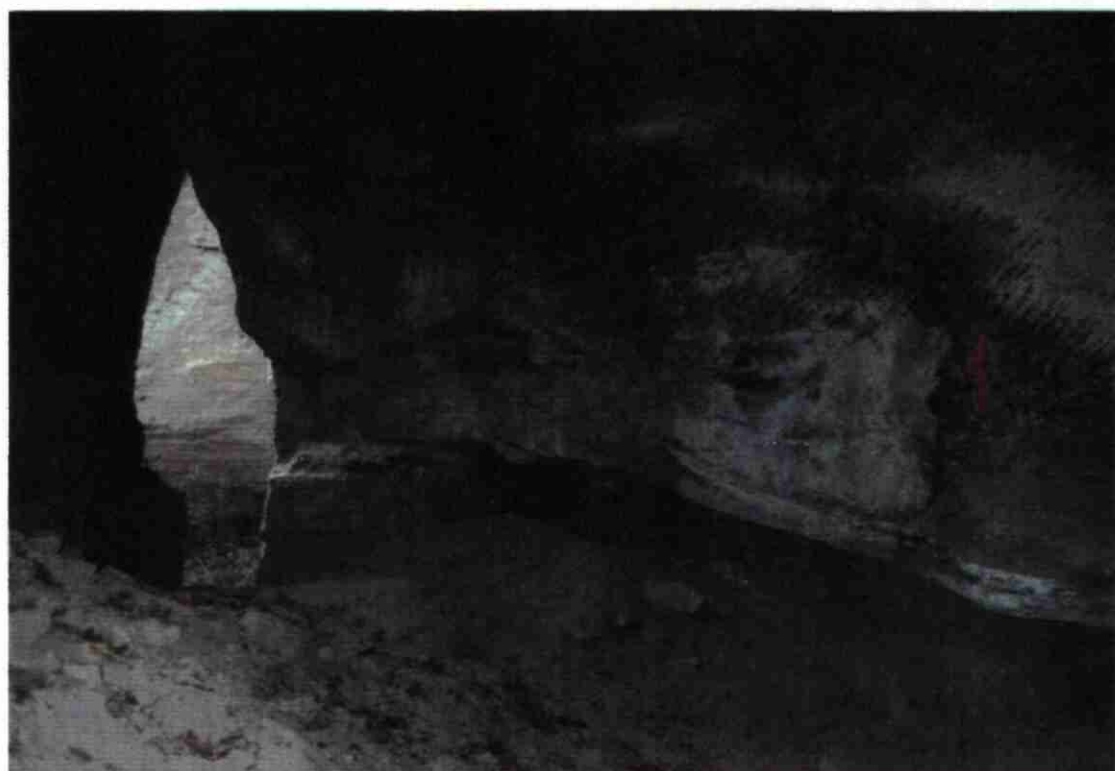
Fracture ouverte

Principale fracture

Cependant, en l'absence d'éléments permettant d'estimer leur évolution, les fractures visibles dans les piliers doivent être instrumentées et suivies périodiquement.

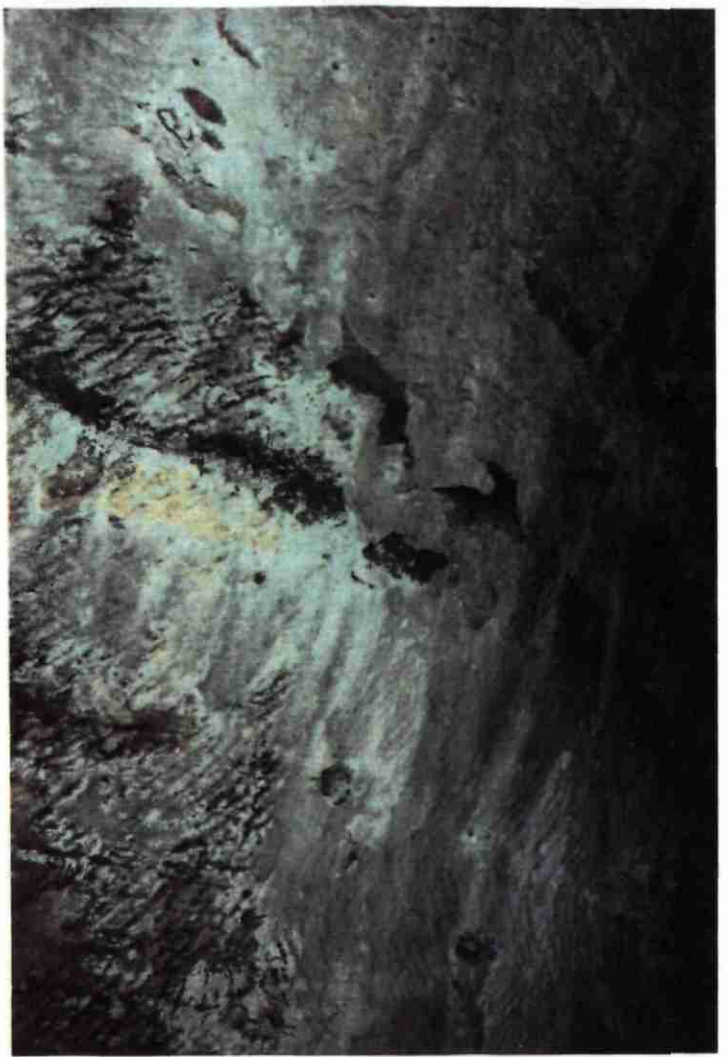
De la même manière que pour la falaise à l'entrée, la tenue des parois varie très nettement en fonction de la cimentation du matériau. Ainsi à la base, les parois sont raides et dures et montrent des stries de découpage. Plus haut, le grès est écaillé en surface : de nombreuses plaques sont décollées et proches de la rupture ; l'érosion laisse en surplomb des blocs ou des couches plus dures.

Ecaillage

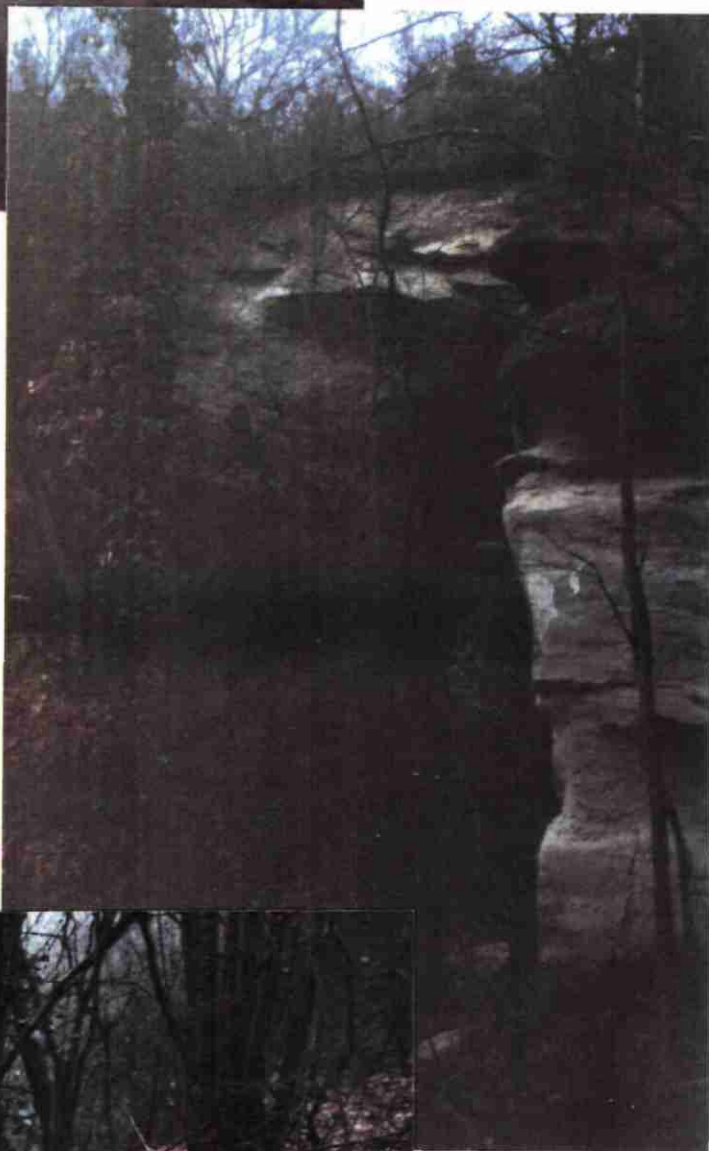
Il convient également de noter l'existence d'une autre carrière située à proximité de celle qui a été examinée ici. Une simple observation montre que les conditions d'équilibre sont beaucoup plus précaires et représentent un danger pour le public.

Entrée de la deuxième carrière

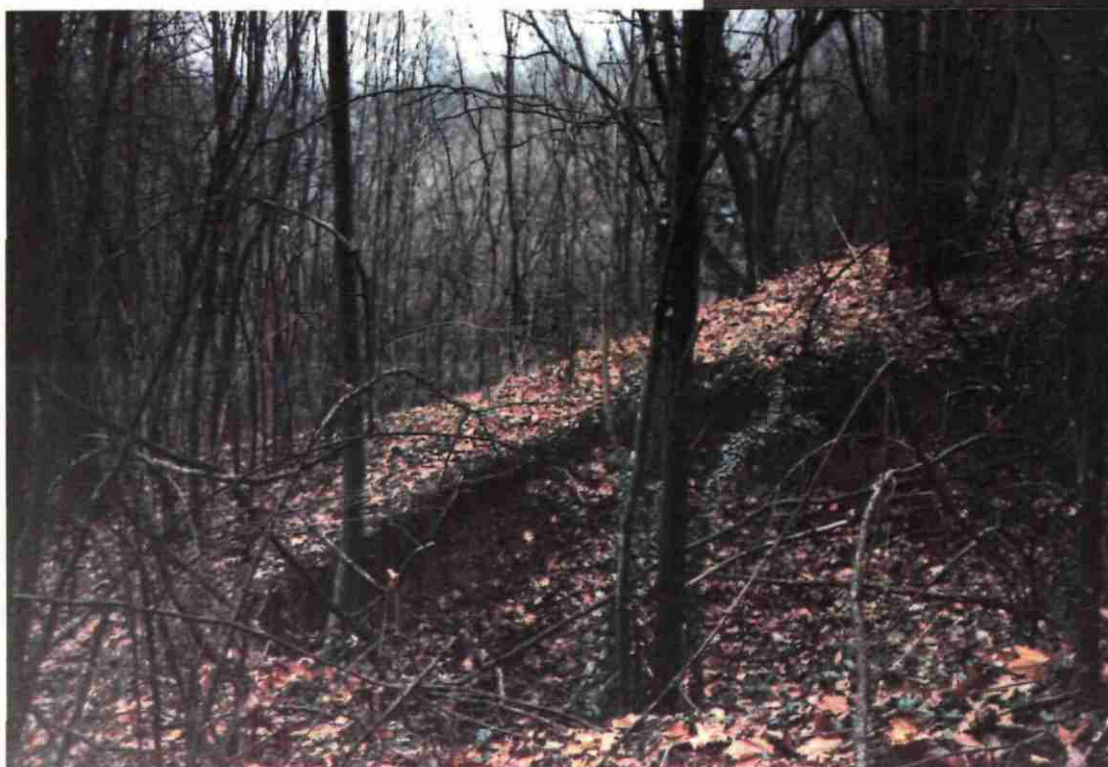
Il convient de signaler la présence d'un glissement de terrain de petites dimensions dans la petite colline qui se trouve au nord de l'entrée de la carrière. On observe un effondrement circulaire et une niche d'arrachement d'une dizaine de mètres de longueur. Ce glissement s'est apparemment produit dans les stériles de la carrière, matériaux meubles probablement peu consolidés.

Effondrement et glissement de terrain
