MAIRIE DE JOUY-LE-POTIER (LOIRET)

**EXPERTISE GEOTECHNIQUE DE MAISON FISSUREE
SUR LA COMMUNE DE JOUY-LE-POTIER**

R 35330 GEN 4S/92

Juillet 1992

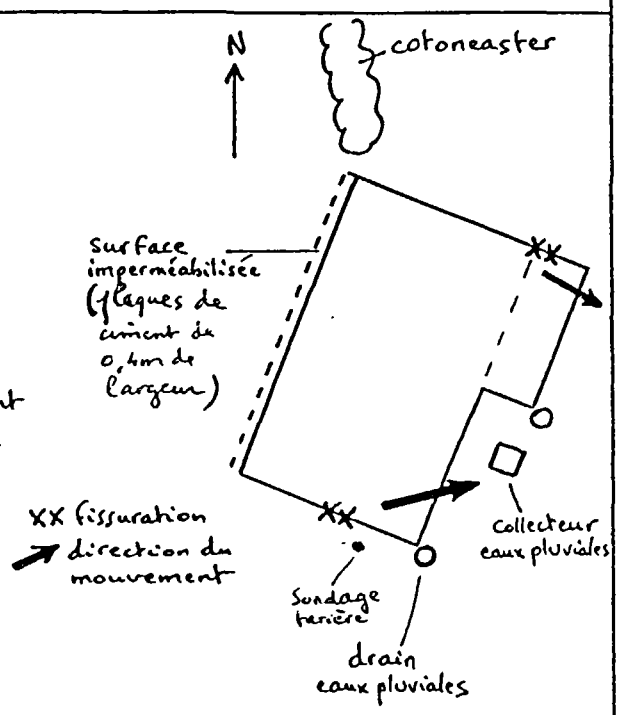
| DESORDRES CONSTATES | <p>Description</p> <p><u>Pignon Nord</u>: affecté par une fissuration de cisaillement à polarité ESE qui traduit l'affaissement des fondations de l'aile Est ajoutée.</p> <p><u>Pignon Sud</u>: décollement pluricentimétrique de la moitié Est du pignon le long du conduit de cheminée traduisant l'affaissement des fondations de l'angle SE et leur basculement vers l'Est comme en atteste la fissuration associée à ce décollement.</p> |

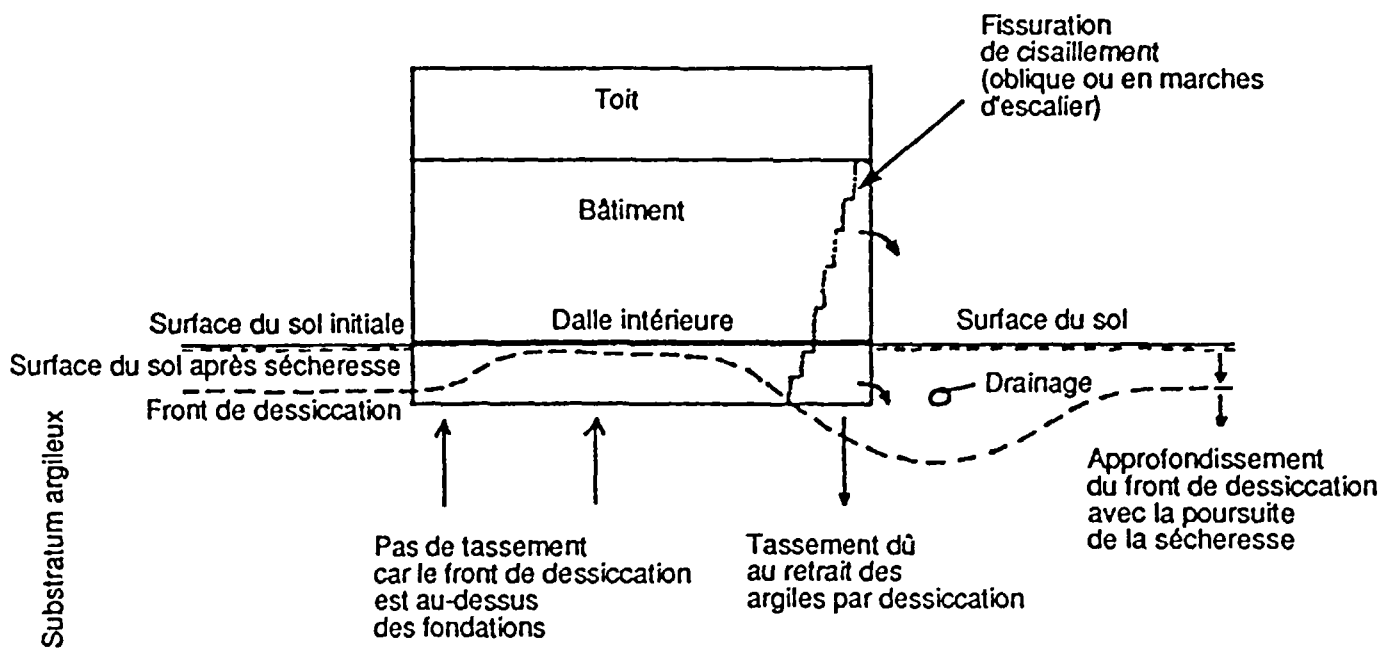
Schéma de principe d'un tassement différentiel
Influencé par un drainage

| COMMENTAIRES, ORIGINE DES DESORDRES, FACTEURS AGGRAVANTS | <p>* Les désordres importants constatés sur la maison communale dite de la Fontaine, sont la conséquence d'un tassement différentiel du sol supportant les fondations de la partie Est et SE du bâtiment. Ce tassement est lié à la dessiccation du substrat argileux suite à la sécheresse des 3 dernières années.</p> <p>* <u>Facteurs aggravants</u>: les drains d'eaux pluviales et la topographie coté Est ont favorisé l'approfondissement du front de dessiccation des argiles sur lequel repose le bâtiment. Ce front a atteint puis dépassé les fondations au cours des étés 1990 et 1991 d'où l'apparition de désordres.</p> |

cas caractéristique : Maison
de la fontaine à Jouy le Potier

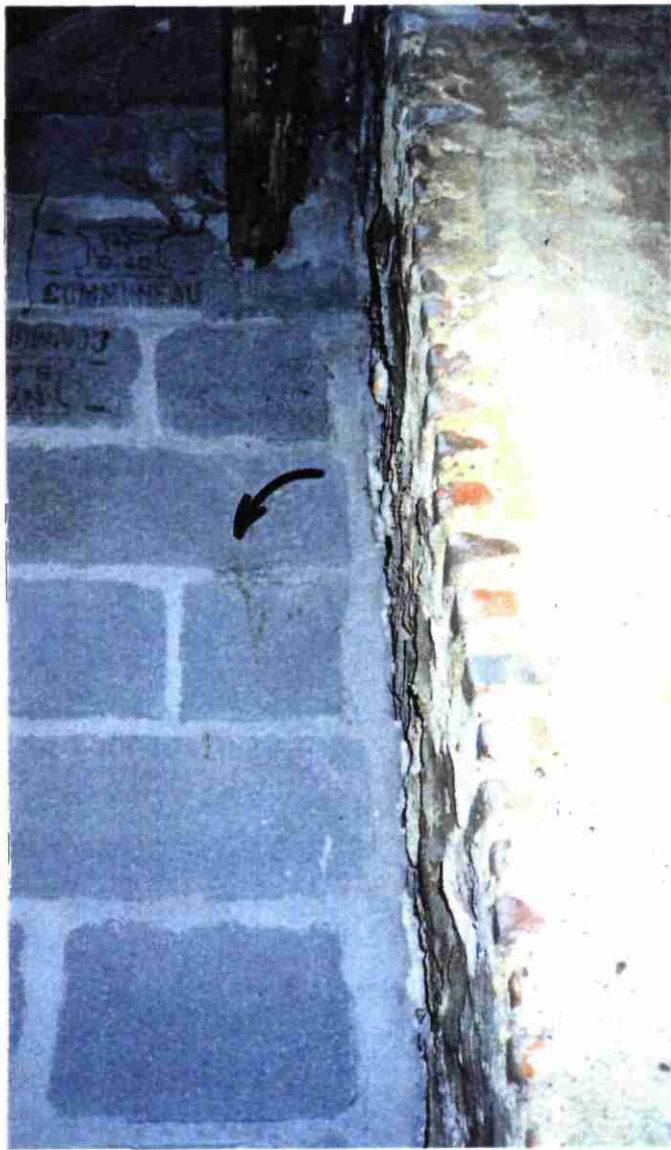
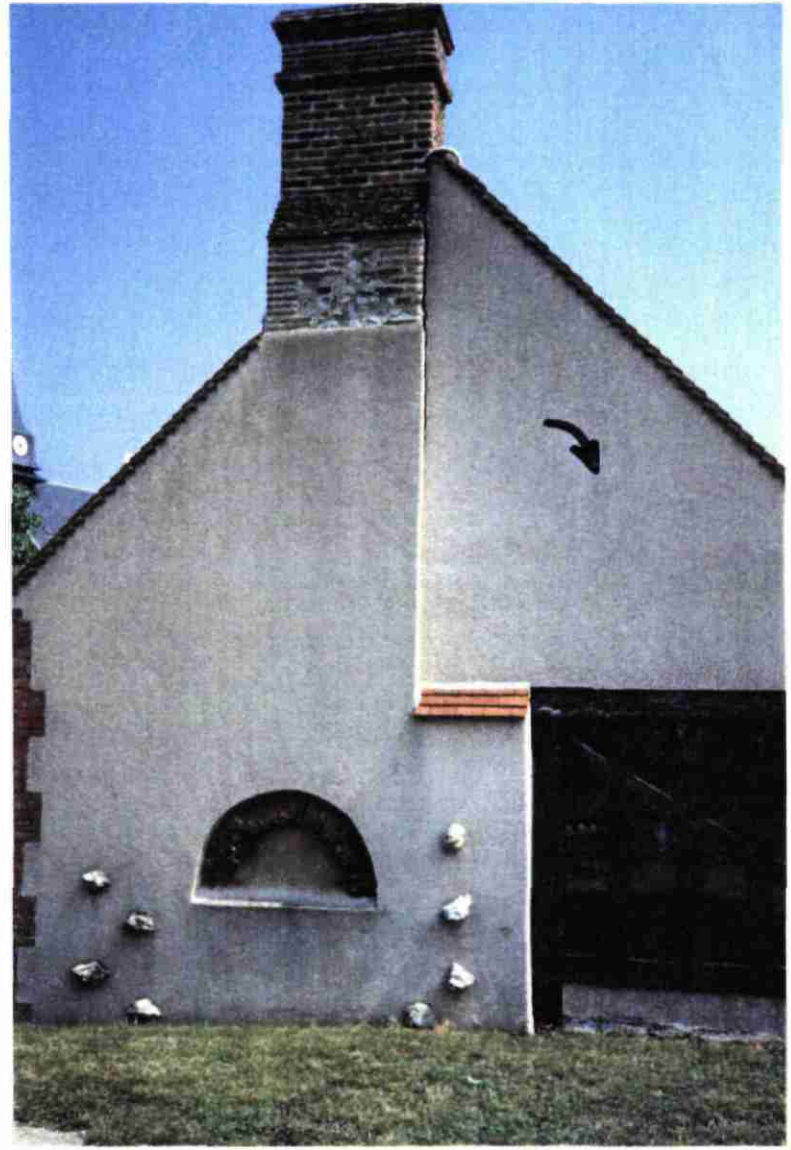
Vue intérieure et extérieure du décollement le long de la cheminée du pignon Sud.

Ce décollement traduit l'affaissement et le basculement des fondations vers l'Est.
