**Manufacture Française de Pneumatiques
MICHELIN - Usine de Bassens (Gironde)**

**Diagnostic par inspection vidéo-caméra
et diagramme de productivité
de l'état du forage Nord n° 2
de l'usine MICHELIN à Bassens**

N° Code minier : 803-3-163

Juillet 1992

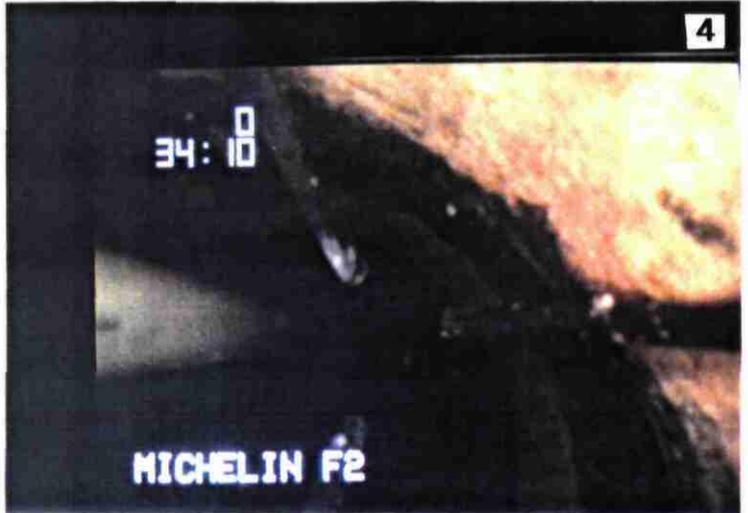
A partir de 34 m, d'épaisses plaques de tartre et écailles de desquamation du tubage sont visibles.

n° 1	vue générale	
n° 2	tête de puits	
n° 3	générique	
n° 4	profondeur 34,10 m	tartre sur tubage 13" 3/8
n° 5	profondeur 39,20 m	tartre sur tubage 13" 3/8 et joint vissé
n° 6	profondeur 41,20 m	vue sur cône de réduction 13" 3/8 – 9" 5/8
n° 7	profondeur 50,60 m	raccord sur colonne 9" 5/8
n° 8	profondeur 84,40 m	figures de corrosion sur colonne 9" 5/8
n° 9	profondeur 144,70 m	corrosion, incrustation et joint sur colonne 9" 5/8
n° 10	profondeur 184,70 m	idem
n° 11	profondeur 185,70 m	corrosion sur colonne 9" 5/8
n° 12	profondeur 191,60 m	sommet du porte-crèpine et espace annulaire
n° 13	profondeur 191,60 m	idem
n° 14	profondeur 204,80 m	tube inox ϕ 8", raccord et soudure longitudinale
n° 15	profondeur 211,00 m	sommet des crépines à persiennes
n° 16	profondeur 224,20 m	base des crépines avec présence de dépôts

- un léger brossage des colonnes 13" 3/8 et 9" 5/8 avec mise en place d'un piège à sédiments sur le porte-crépine,
- les crépines seront nettoyées avec du jetting et un traitement au Carela Bioplus ou à l'Herli Rapid TWB,
- le fond du puits sera vidé à l'air-lift avec un système de boîte à air,
- le remplissage de l'espace annulaire pourra être tenté avec un gravier fin de 2 à 3 mm (si aucun obturateur n'a été mis en place par COFOR, recherche d'archives à faire).

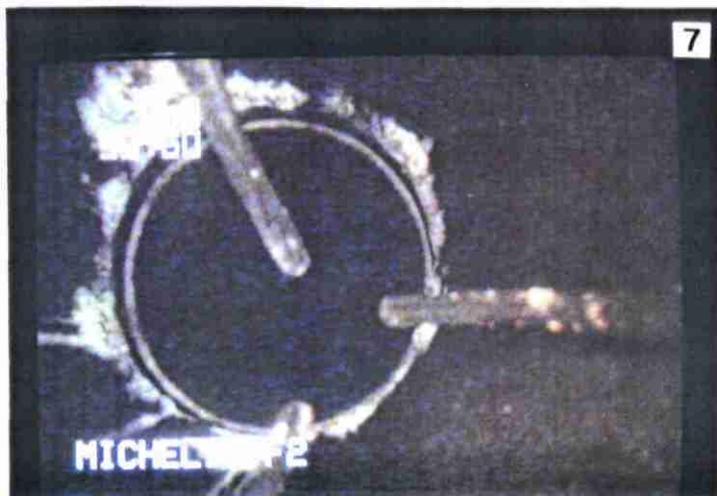
A 50,60 m (50,17 m cote foreur), un raccord 9" 5/8 coiffe la colonne 9" 5/8. Il est souligné par des dépôts de tartre jaune, mais bien vissé.

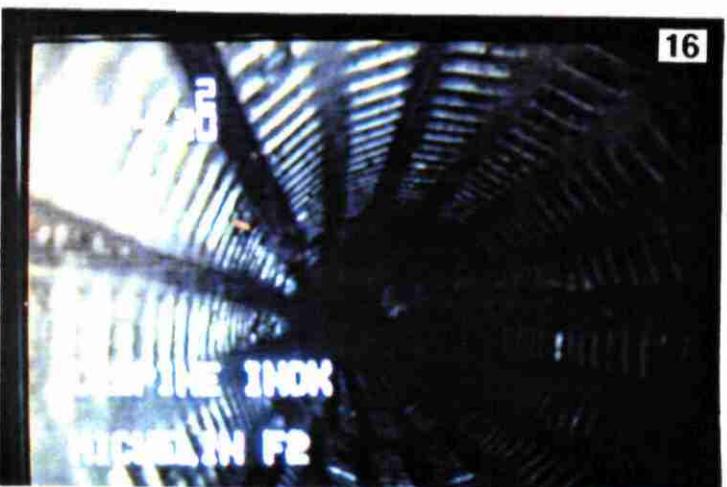
De 211 à 227,10 m, la colonne est constituée de tôles d'inox crépinées à persiennes horizontales avec 16 rangées de fentes. Des placages de sédiments fins et pulvérulents sont visibles sur les fentes des persiennes. A partir de 220 m, elles sont beaucoup plus couvertes de sédiments.

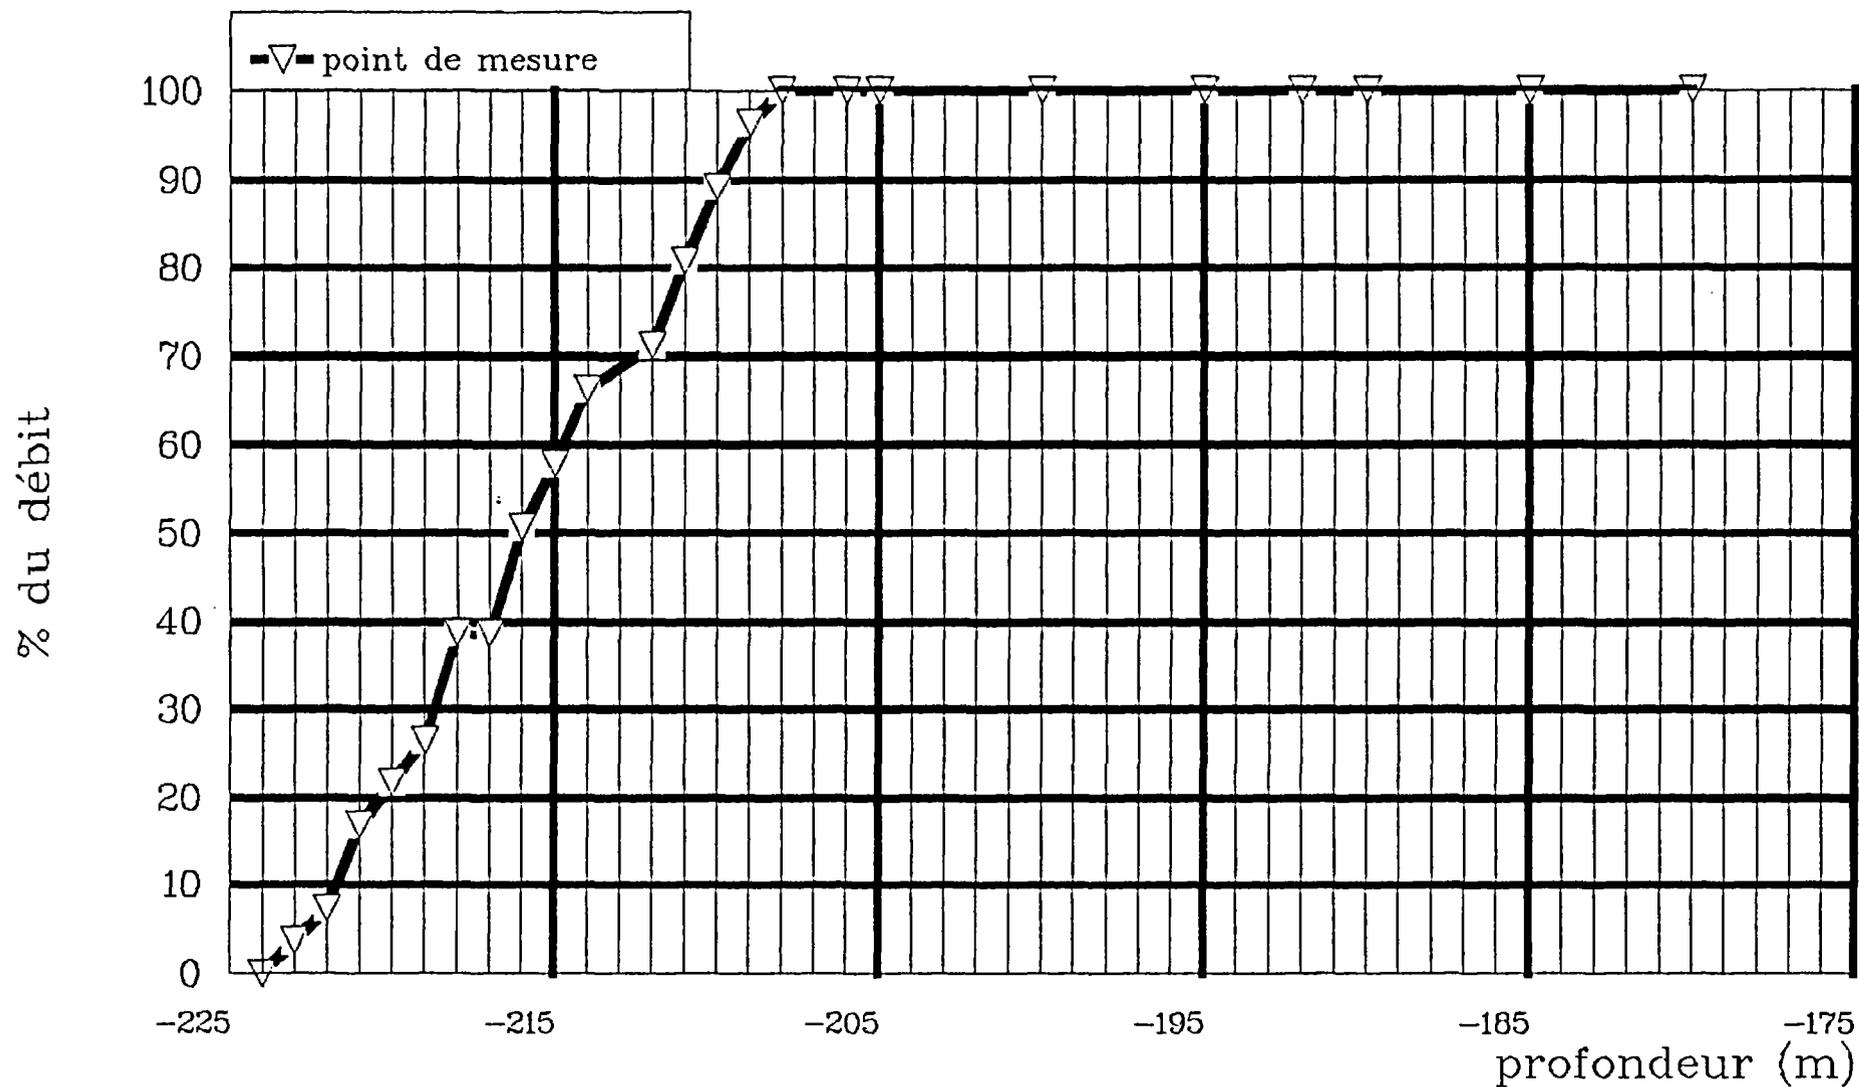
Log de productivité au micro-moulinet

Les positions des venues d'eau ont été identifiées avec un micromoulinet, au cours d'un pompage à 40 m³/h, avec la pompe du BRGM, placée à 33,20 m de profondeur (figure 4). Les venues d'eau se répartissent comme suit :

- à 223 m (base des crépines), pas de débit,
- de 222 à 206 m : 100 % du débit se répartit uniformément tout le long des crépines,
- seuls 2 m ne produiraient pas : de 219 à 221 m.
