**COMMUNAUTÉ URBAINE DE BORDEAUX**

**Diagnostic par inspection vidéo-caméra  
et log de productivité  
du forage Lagrange à Bruges (Gironde)**

N° de code minier : 803-6X-682

**BRGM - AQUITAINE**

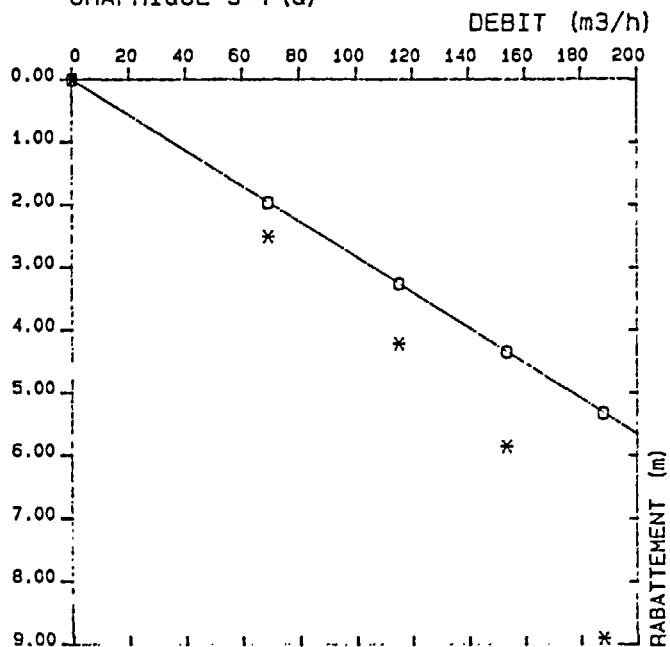
GRAPHIQUE  $s=f(Q)$

Le graphe de pompage par palier montre des pertes de charge quadratiques qui augmentent beaucoup au-delà de 150 m<sup>3</sup>/h. Elles sont dues aux crépines à persiennes qui ont un faible coefficient d'ouverture et peut-être à un peu de colmatage par les dépôts noirs (ferro-magnésiens) visibles sur les crépines.

- pertes de charge linéaires :  $b = 2.83 \cdot 10^{-2} \text{ h/m}^2 = 1.02 \cdot 10^2 \text{ s/m}^2$
- pertes de charge quadratiques :  $c = 8.57 \cdot 10^{-5} \text{ h}^2/\text{m}^5 = 1.11 \cdot 10^3 \text{ s}^2/\text{m}^5$

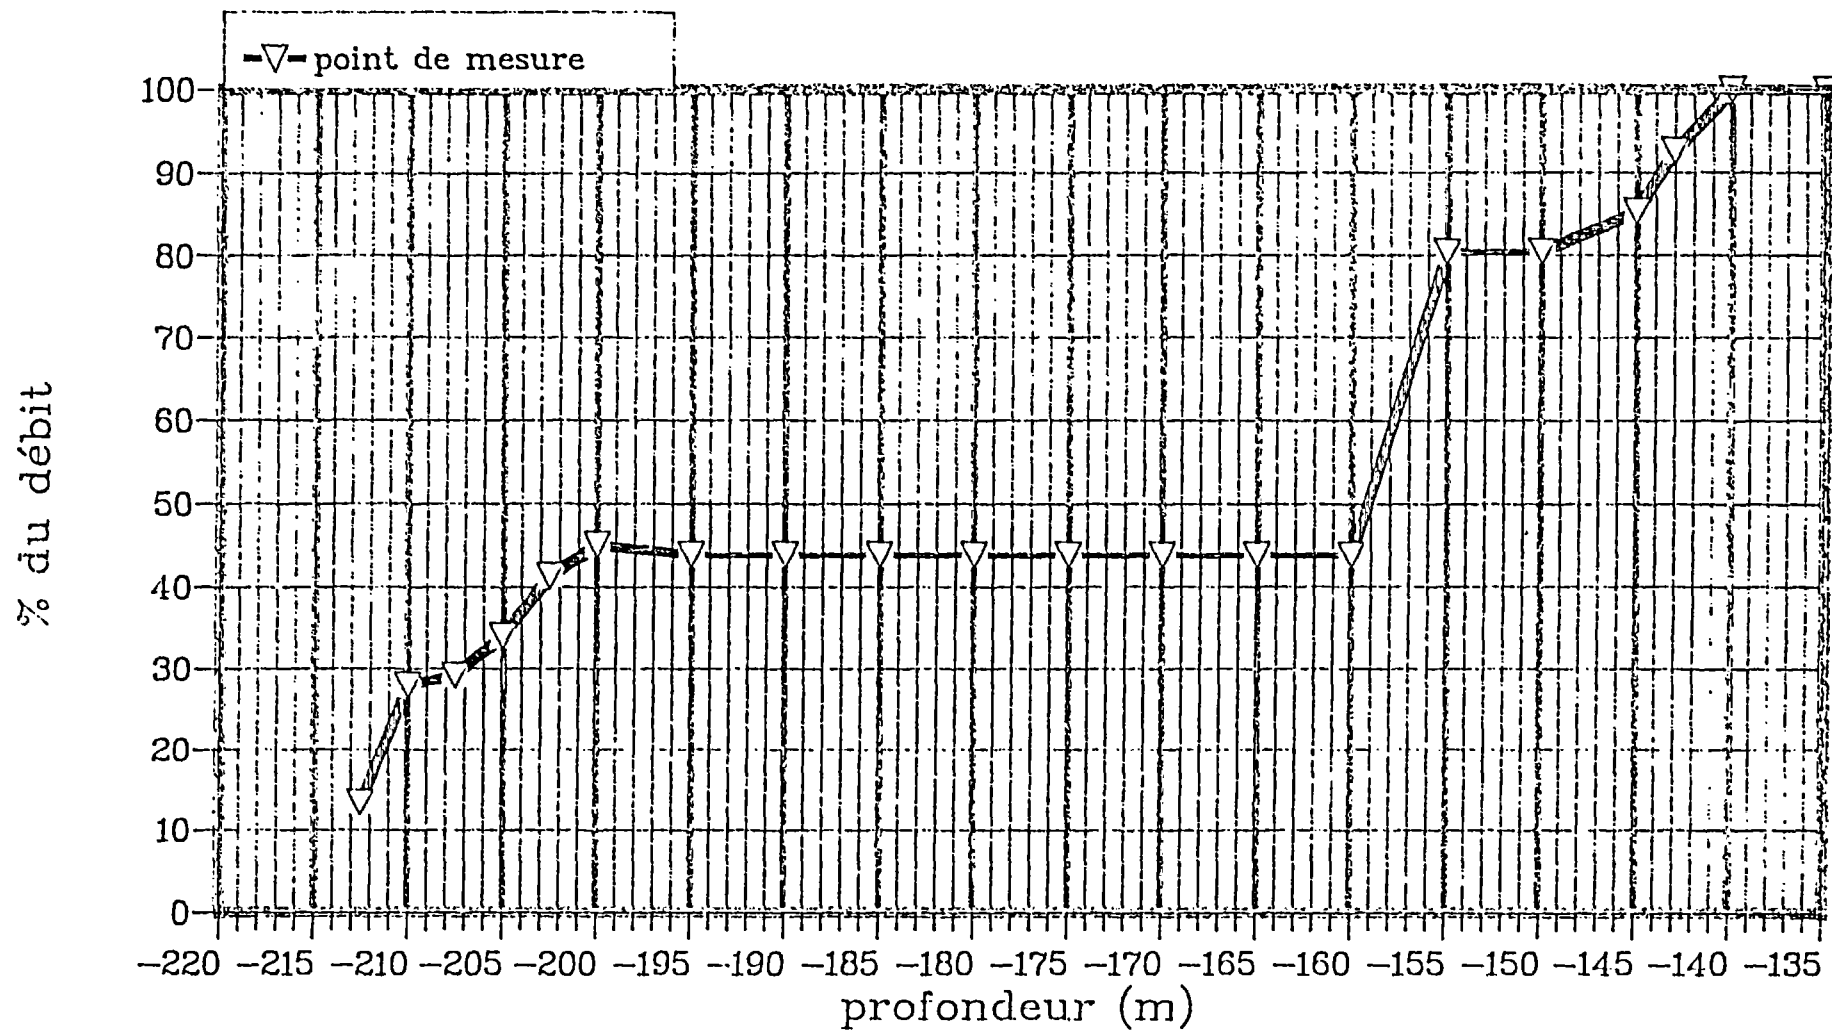
Log de productivité au micro-moulinet  
FORAGE:LAGRANGE(803-6X-0682)  
Q=26m<sup>3</sup>/h

- 15 % du débit est produit entre 214,90 et 212,50 m, soit 6,25 % par mètre de crépine,
- 30 % du débit est produit entre 212,50 et 200 m, soit 2,4 % par mètre de crépine,
- 0 % du débit est produit entre 200 et 160 m (marnes grises dans la description géologique),
- 35 % du débit est produit entre 160 et 155 m, soit 7 % par mètre de crépine,
- 20 % du débit est produit entre 150 et 140 m, soit 2 % par mètre de crépine.

Il ne passe pas d'eau par l'espace annulaire. Tout le débit arrive à travers les crépines.

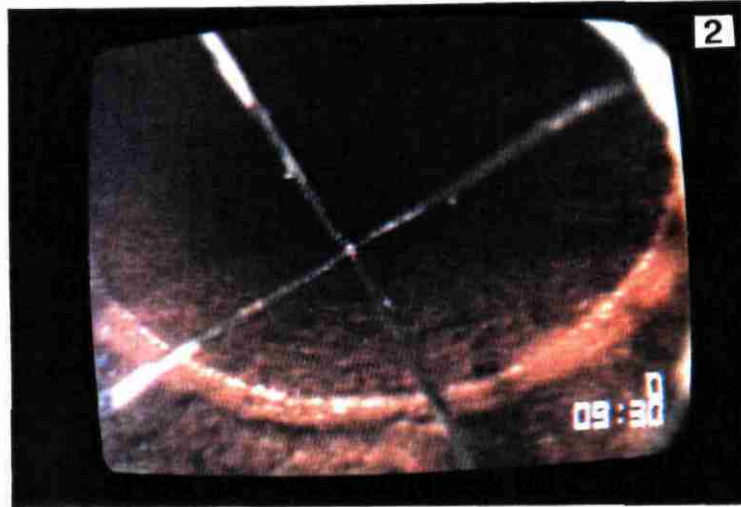
La partie hors nappe du tubage est oxydée, piquetée, légèrement délitée. A partir de 16 m, des cloques de corrosion sont de plus en plus fréquentes.

Trois joints de vissage sont relativement bien serrés, mais très incrustés de dépôts pulvérulents à 9,40 m, 18,60 m et 28 m.

1.	0	m	générique
2.	9,30		raccord vissé du casing 13" 3/8, partie hors nappe piquetée
3.	22,20		casing 13" 3/8 avec cloques de corrosions
4.	69,10		casing 13" 3/8, plaque polygénique d'incrustations et de corrosions
5.	90,90		casing 13" 3/8, figures d'inscrustations
6.	115,00		casing 13" 3/8, figures d'inscrustations
7.	124,20		incrustations du casing 13" 3/8 et de l'espace annulaire
8.	124,20		idem
9.	141,60		tube d'extension inox $\phi$ 8"
10.	142,50		liaison entre le tube d'extrusion et les crépines à persiennes 8"
11.	165,30		crépines à persiennes inox $\phi$ 8"
12.	207,50		crépines à persiennes inox $\phi$ 8"
13.	214,70		dépôts de sédiments et de débris de tubage acier dans les crépines, turbidité due aux venues d'eau profonde

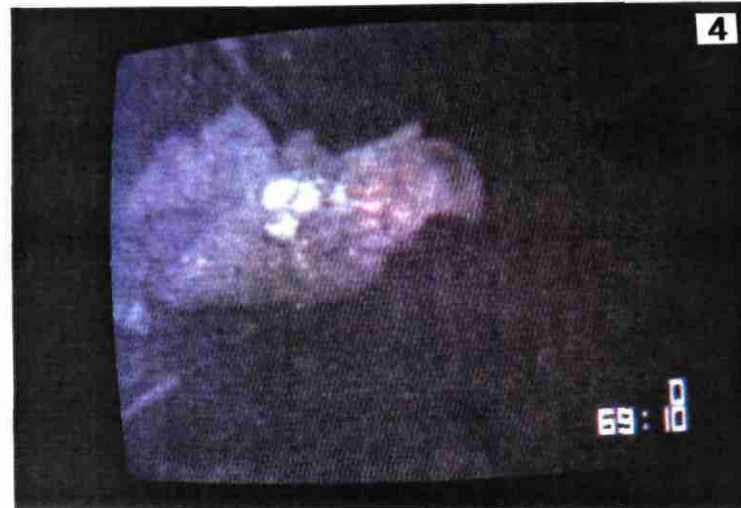
- de 32,10 à 59,60 m : présence de concrétions pulvérulentes, de gels roses formant des flocs (joint possible à 59,60 m),
- de 59,60 à 124,20 m (porte-crépine) : présence d'incrustations épaisses formant des plaques de tartre dont certaines se détachent et sont en travers du tubage lorsqu'elle sont construites ou se réduisent en poussière lorsqu'elles sont pulvérulentes. Figures de corrosions profondes (115 m) circulaires ou en plaques lorsque les incrustations sont arrachées.

**Il est nécessaire de brosser le tubage et de l'inspecter afin d'en évaluer l'état. Un système d'injection-émulsion sera utilisé afin de ne pas colmater les crépines. Un panier à sédiments sera insuffisant.**

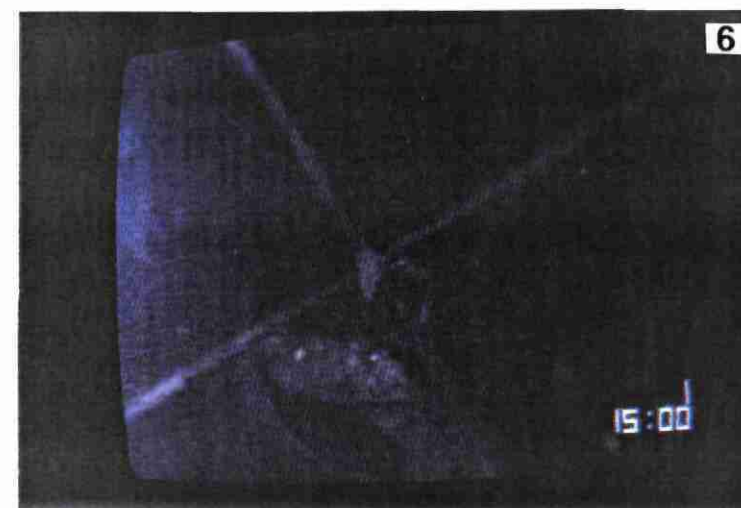
Aucun diagnostic de l'état réel du tubage sous les incrustations ne peut être avancé. Certaines "fenêtres" dans les dépôts montrent des figures de corrosions profondes.
