**Diagnostic par inspection vidéo-caméra
et log de productivité du forage
du Moulin Noir à Eysines (Gironde)**

N° de code minier : 803-5-425

R 35612 AQI 4S 92

BRGM - AQUITAINE

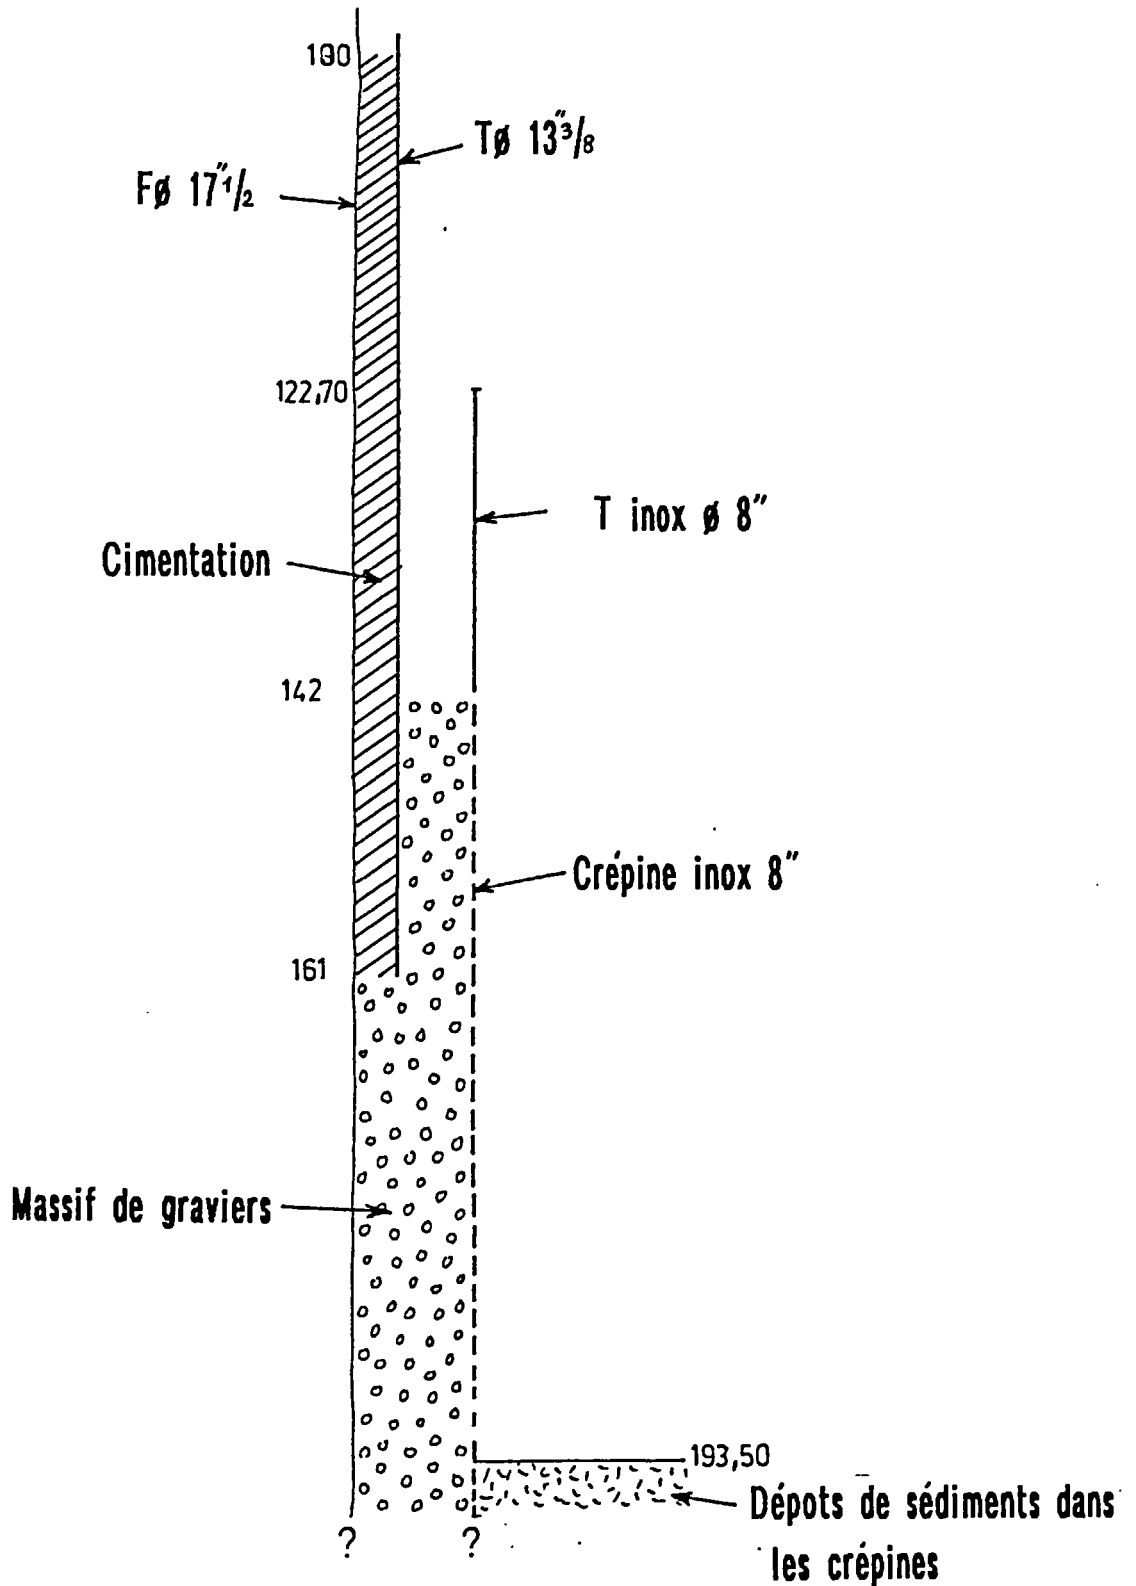
COUPE PROBABLE INSPECTION-VIDEO

Un décalage d'environ 20 m vers le haut est constaté entre la coupe technique donnée d'après les documents d'archive et les profondeurs constatées lors de l'inspection vidéo. Ces profondeurs sont confirmées par le micromoulinet et la sonde multiparamètres physico-chimiques.

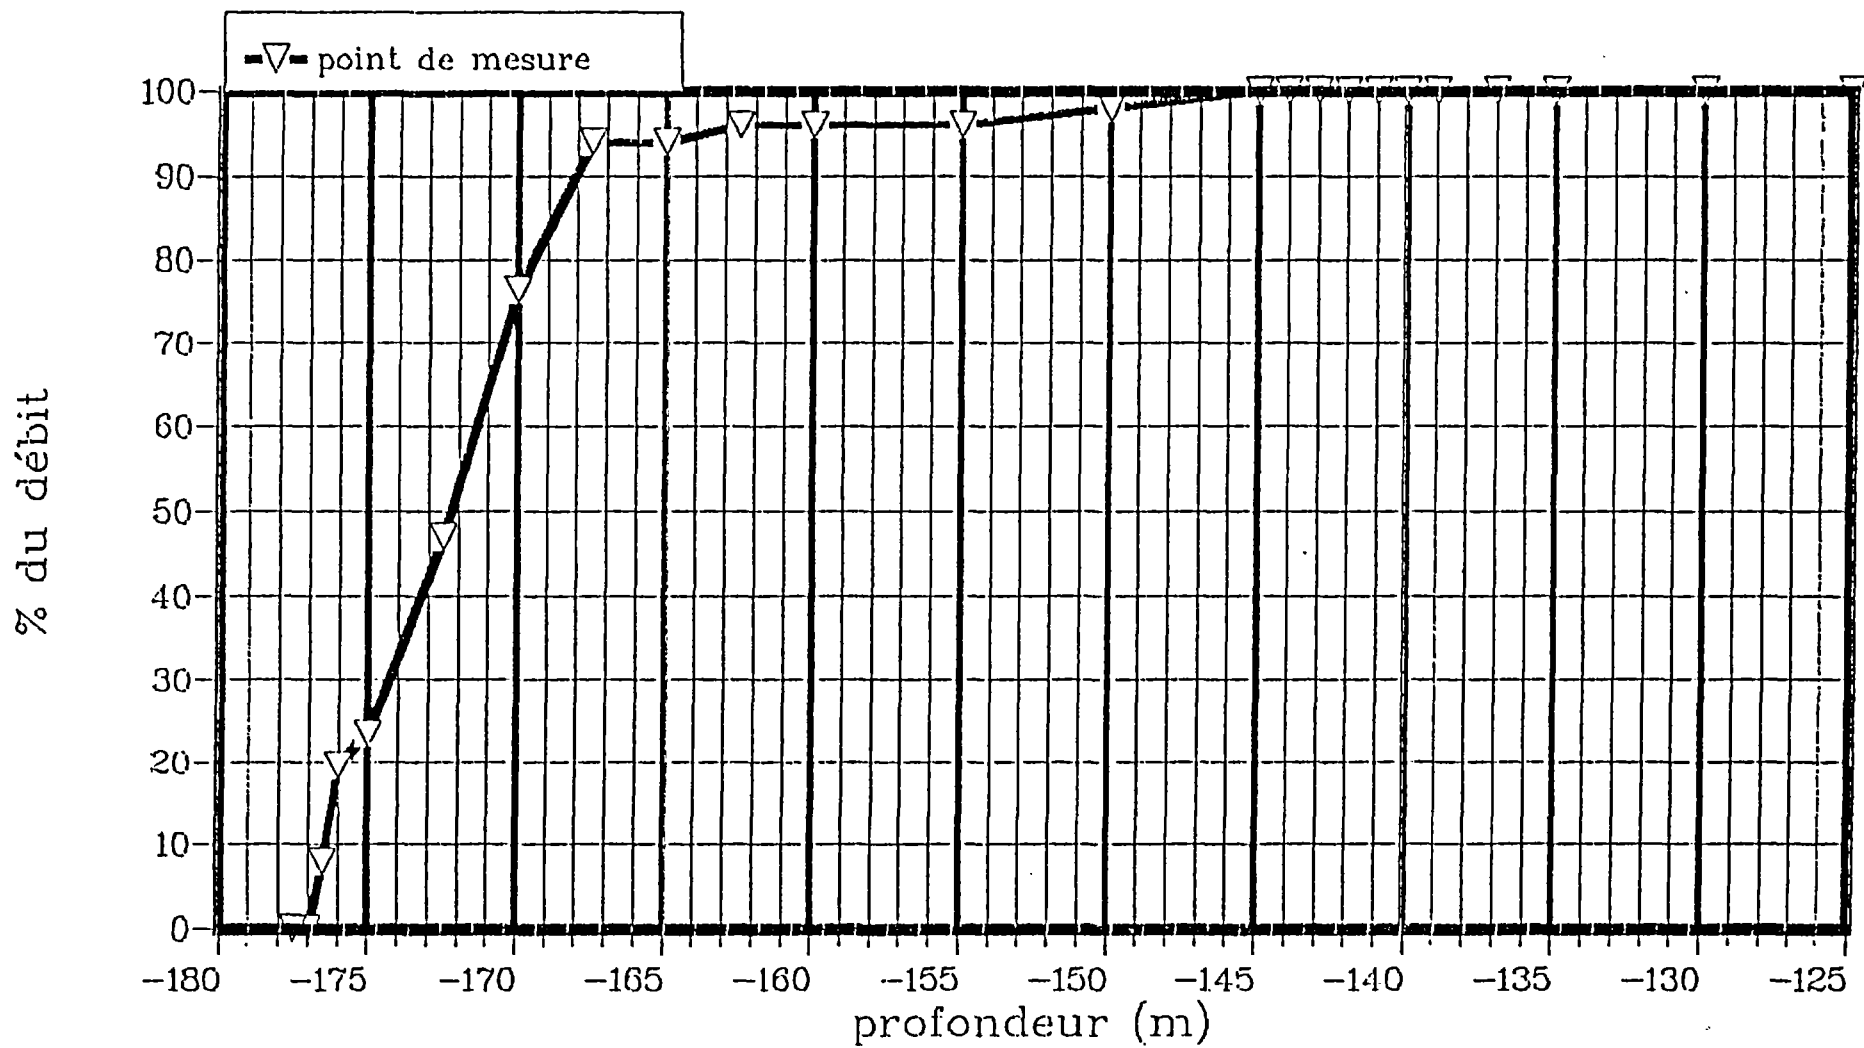
Log de productivité au micro-moulinet
FORAGE MOULIN NOIR (803-5X-0425)
debit:30 m³/h

- 0 % du débit est produit au-delà de 177 m de profondeur, la partie crépinée entre 177 et 190,90 m ne produit pas ;
- 20 % du débit est produit entre 176,50 et 176 m ;
- 75 % du débit est régulièrement produit entre 176 et 167,50 m ;
- 5 % du débit est produit entre 167,50 et 145 m ; cette partie des crépines doit être masquée par le casing 13" 3/8 qui en principe descend jusqu'à 161 m ;

En résumé, 95 % du débit passe donc par 9 m de crépines. L'espace annulaire ne produit pas.

Si un jour cet ouvrage devait être reconstruit, il conviendrait de préciser la géologie par diagraphies et d'optimiser son équipement.

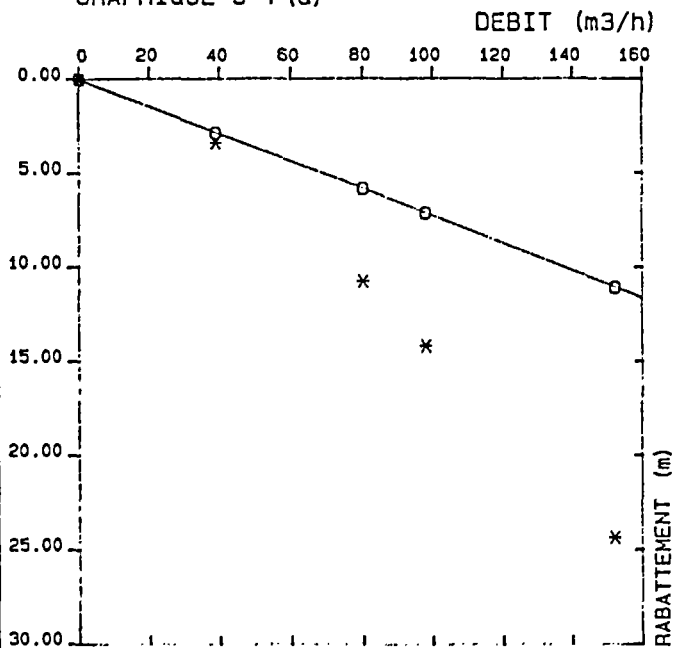
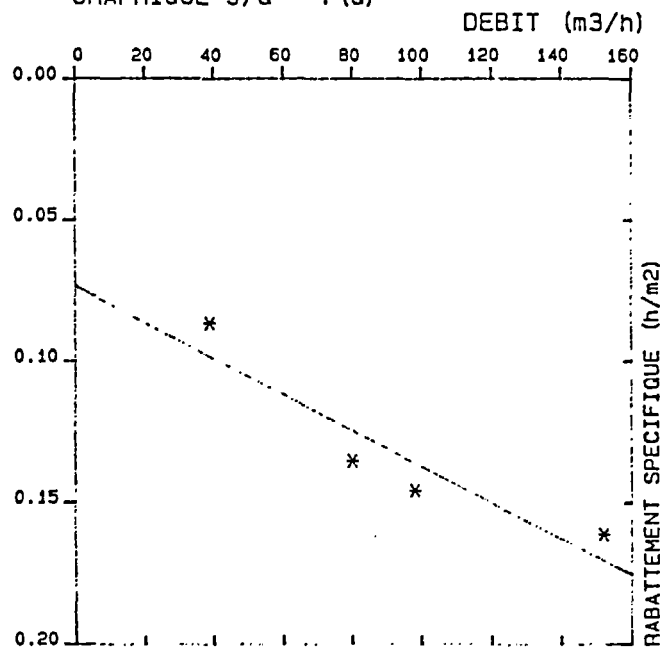
POMPAGE PAR PALIERS

Le diagramme de productivité du puits obtenu par pompage par paliers indique des pertes de charge quadratiques dès 50 m³/h. Elles sont dues au positionnement des crépines qui ne correspond pas à celui qui était prévu d'après la coupe géologique du puits. A noter que les terrains au-delà de 181 m sont indiqués argileux et que l'Eocène calcaire compris entre 144 et 162 m est masqué par le casing 13" 3/8.

Courbe caractéristique $s = bQ + cQ^2$
 - pertes de charge linéaires : $b = 7.28 \cdot 10^{-2} \text{ h/m}^2 = 2.62 \cdot 10^2 \text{ s/m}^2$
 - pertes de charge quadratiques : $c = 6.36 \cdot 10^{-4} \text{ h}^2/\text{m}^5 = 8.24 \cdot 10^3 \text{ s}^2/\text{m}^5$

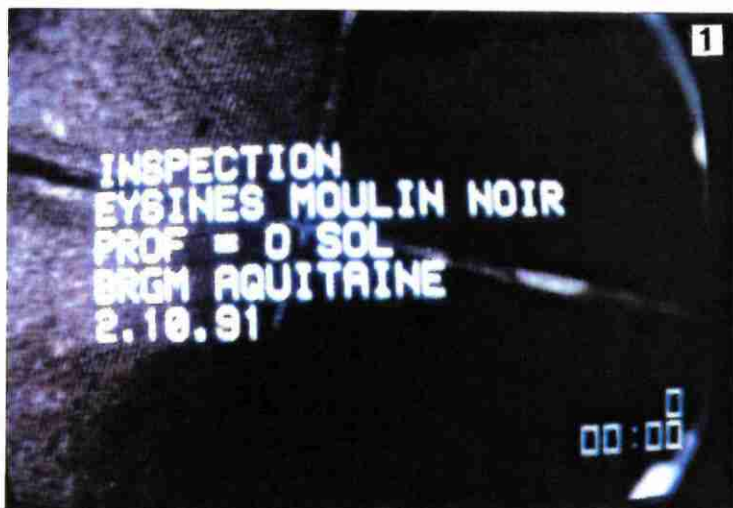
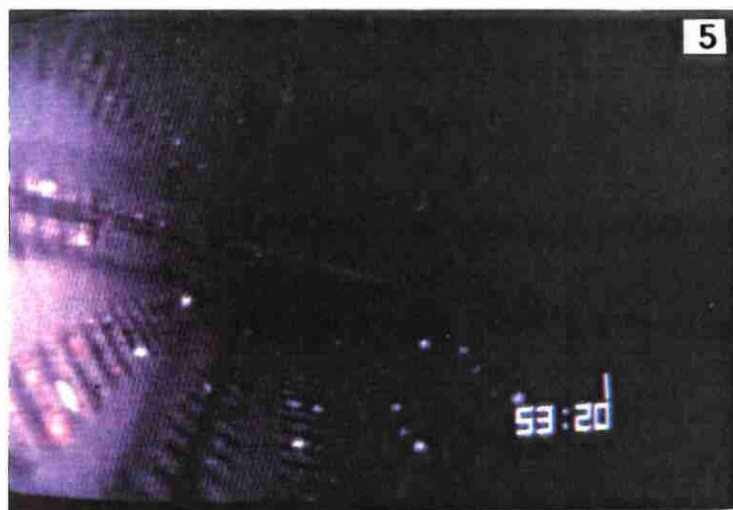
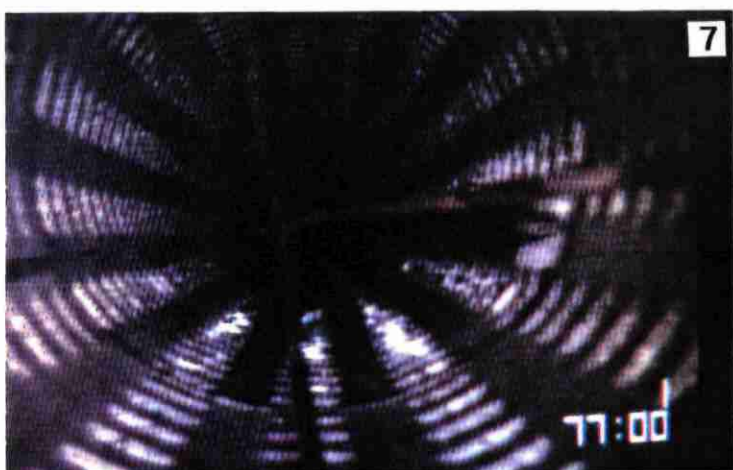
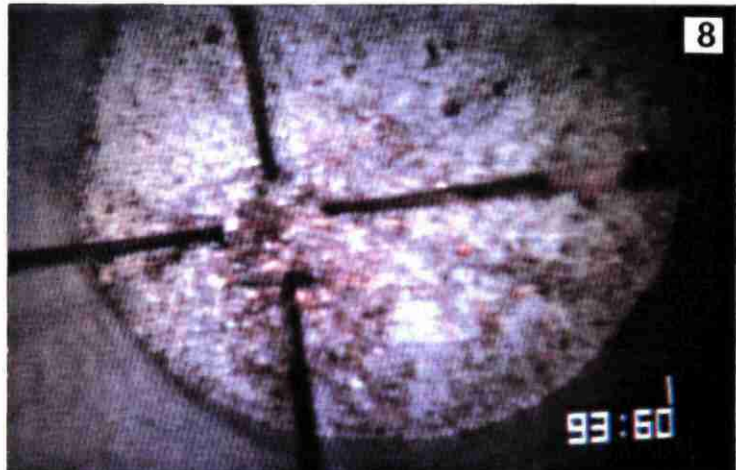
PHOTOS D'ECRAN

1.	0	m	générique
2.	30,50		vue sur le niveau dynamique avec présence d'huile
3.	119,20		casing 13" 3/8 piqueté
4.	122,80		espace annulaire vide et tourne-à-gauche fileté, porte-crépine
5.	153,20		crépines à persiennes peu productives avec quelques grains de quartz
6.	155,20		amas de sables sur les crépines à persiennes peu productives
7.	177,00		crépines à persiennes propres
8.	193,60		fond du puits avec sable et petits graviers, très peu d'éléments ferrugineux d'altération des tubages

Outre l'ajout de gravier et le nettoyage de l'huile qui est sur le niveau d'eau, il n'y a pas d'autres travaux urgents. Cependant, à titre d'option, un programme est proposé, il aurait pour but d'améliorer la productivité de l'ouvrage en cherchant à réduire les pertes de charge quadratiques.
