**Diagnostic par inspection vidéo-caméra
et log de productivité du forage
Le Tremblay à Blanquefort (Gironde)**

N° de code minier : 803-2X-221

Y. DOLLE et B. SOURISSEAU

Août 1992

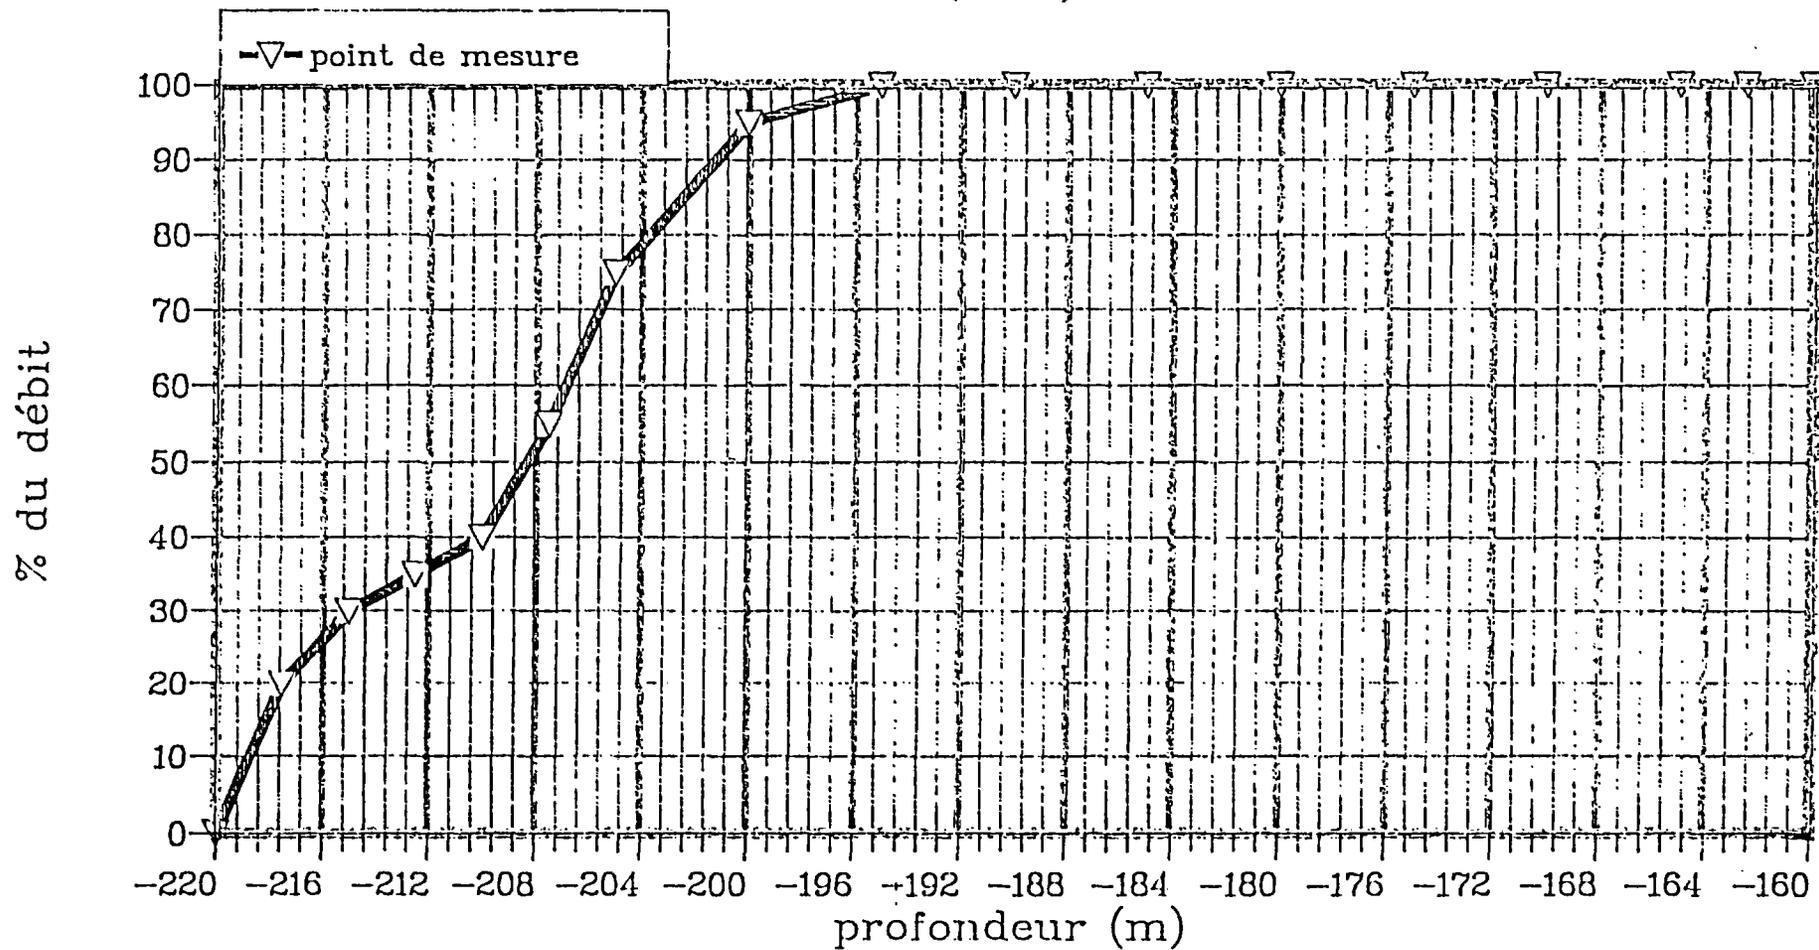
Log de productivité au micro-moulinet

- 0 % du débit est produit au-dessous de 220 m (entre 220 et 240 m),
- 20 % du débit est produit entre 220 et 217,50 m, soit 8 % par mètre de crépine,
- 20 % du débit est produit entre 217,50 et 210 m, soit 2,7 % par mètre de crépine,
- 55 % du débit est produit entre 210 et 200 m, soit 5,5 % par mètre de crépine,
- 5 % du débit est produit entre 200 et 195 m, soit 1 % par mètre de crépine,
- 0 % du débit est produit au-dessus de 195 m (de 195 à 162 m) : les 30 premiers mètres de crépine sont improductifs,
- à 142 m, l'espace annulaire ne produit pas.

Aucun colmatage de l'ouvrage n'est identifié.

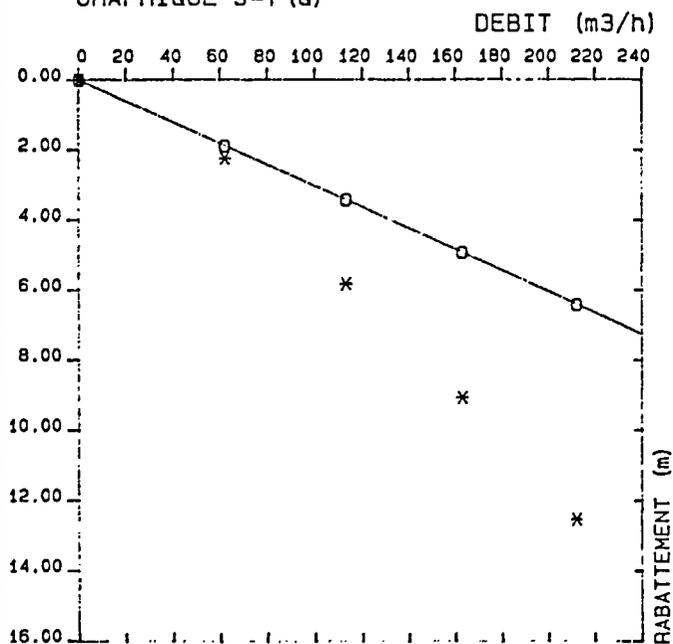
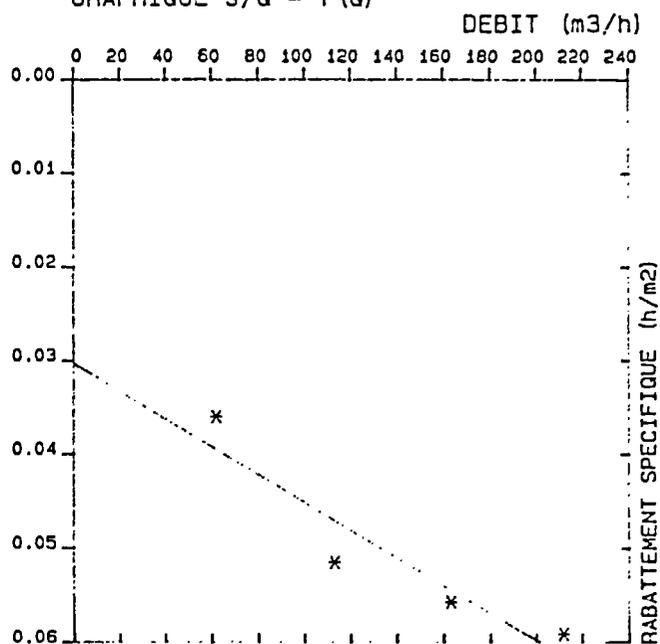
POMPAGE PAR PALIERS

Le graphe de pompage par paliers montre des pertes de charge quadratiques au-delà de 60 m³/h. Elles sont dues au type de crépine employé, qui a un très faible coefficient d'ouverture.

- pertes de charge linéaires : $b = 3.02 \cdot 10^{-2} \text{ h/m}^2 = 1.09 \cdot 10^2 \text{ s/m}^2$
- pertes de charge quadratiques : $c = 1.48 \cdot 10^{-4} \text{ h}^2/\text{m}^5 = 1.92 \cdot 10^3 \text{ s}^2/\text{m}^5$

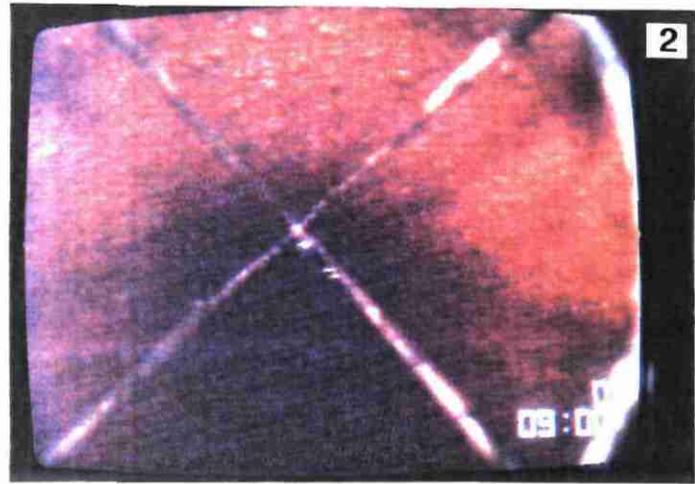
Les parois du tubage sont légèrement piquetées de 0 à 9 m. Au-delà, de nombreuses cloques sont visibles.

De 9 à 30,10 m, l'intérieur des tubages est tapissé de boursouflures et cloques centimétriques ferrugineuses.

Il est indispensable de broser rapidement le casing, puis de l'inspecter à nouveau pour en vérifier l'état sous les plaques et les amas incrustés.

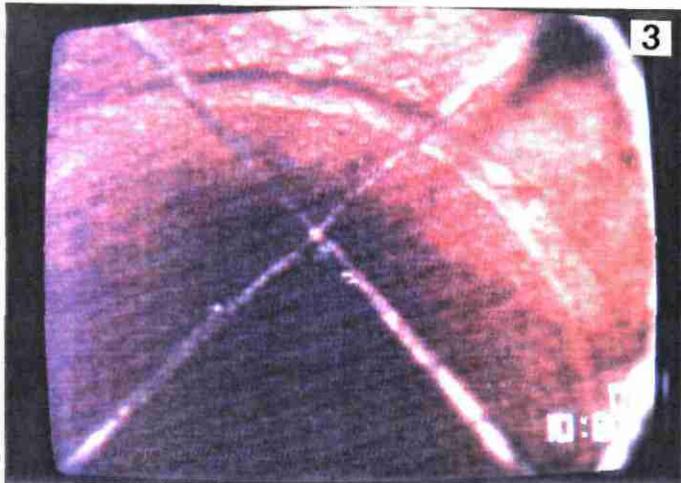
- 1 m raccord vissé (quelques filets visibles), piqûres,
- 10,80 m raccord vissé, cloques à partir de 9 m

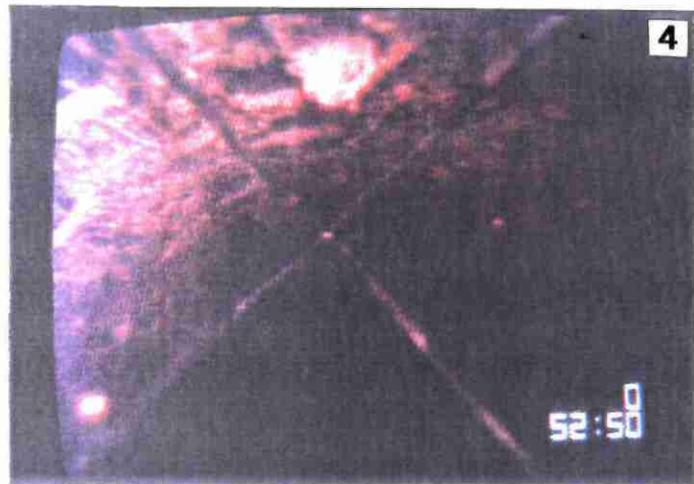
De 30,10 à 102 m, de très épais dépôts concrétionnent la paroi intérieure de la colonne. Les incrustations semblent d'origine organique (gels bactériens, en amas gélatineux, lambeaux, boursouflures jaune clair, mêlés d'éléments ferrugineux épais).

- 39,40 m raccord vissé, concrétions épaisses, eau très sale,
- 47,50 m raccord vissé, concrétions épaisses, eau très sale,
- 57,40 m raccord vissé, figures algaires et plaques à 52 et 55,30 m,

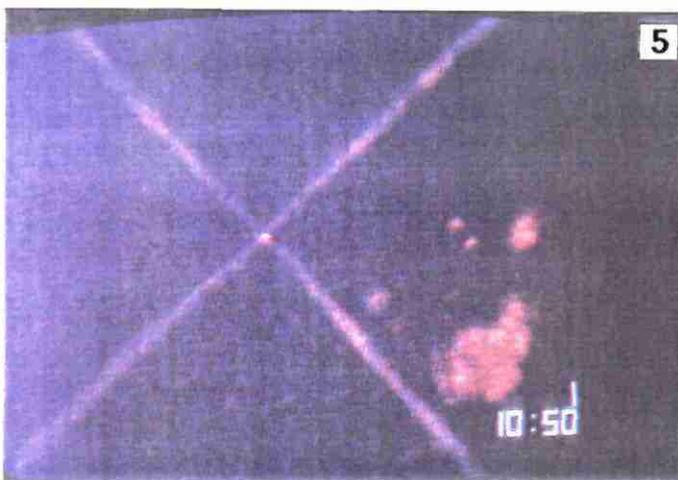
A partir de 102 m et jusqu'au porte-crêpine, les incrustations sont moins épaisses et d'importantes figures de corrosion des tubages sont visibles. Des plaques de desquamation sont visibles à 132 m.

- 112,60 m raccord vissé, à partir de 102 m figures de corrosions
circulaires alternant avec des incrustations,
- 121,90 m raccord vissé, à partir de 102 m figures de corrosions
circulaires alternant avec des incrustations,

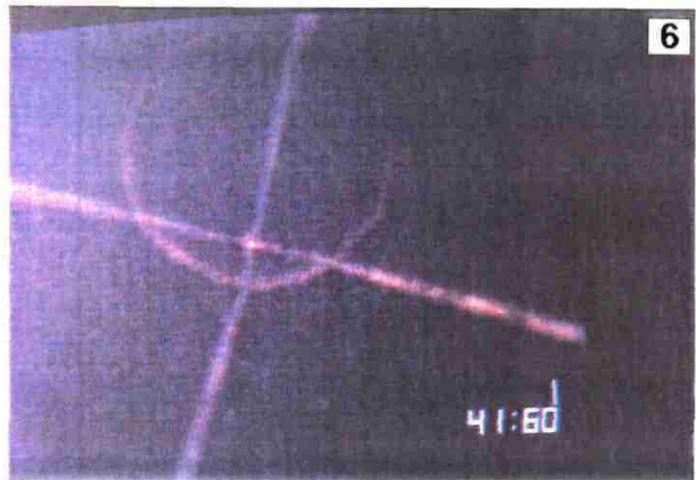
A 142 m, le sommet du porte-crépine apparaît découpé, bien centré, avec un espace annulaire entre le casing 13" 3/8 et le tube inox 8" épaisseur 4 mm (probable) vide. Le niveau du gravier est mesuré à 143,30 m.

Aucun système de largage n'est visible. Un tourne-à-gauche ou un raccord baïonnette en acier a dû être totalement corrodé.

A l'intérieur du porte-crépine, des montées de particules (nombreuses) sont visibles. L'espace annulaire semble ne pas produire.

L'espace annulaire entre le casing 13" 3/8 et le porte-crépine 8" sera complété de gravier.

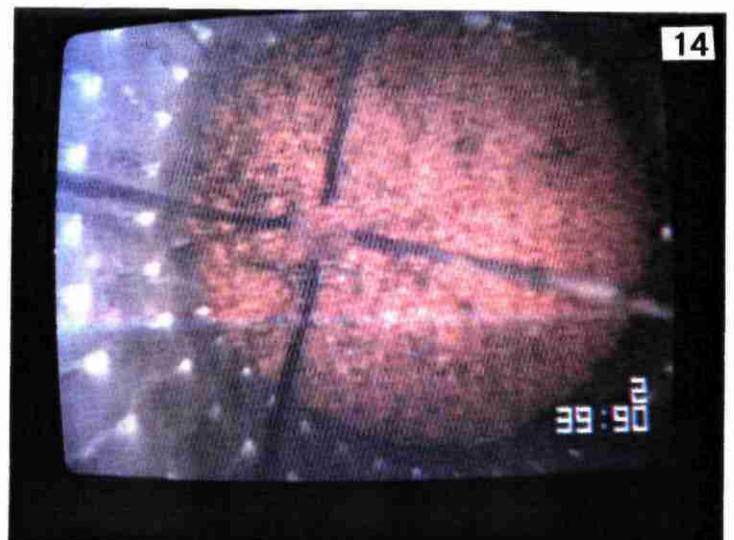
Le fond des crépines entre 240 m et 242,48 m n'est pas visible car il est rempli de sédiments.

La colonne de décantation en ϕ 8" de 242,48 à 250 m n'est pas visible car elle est remplie de dépôts pulvérulents brun jaunâtre, de graviers et sables blancs, d'éléments ferrugineux et de petites plaques de tartre jaune.

Il y a environ 10 m de sédiments dans le fond du puits.

Il n'est pas nécessaire de nettoyer les 10 m de sédiments accumulés dans le fond des crépines qui ne produisent pas. Ils seront stabilisés par du gravier de 20-30 mm.
