ECROULEMENT AU ROCHERAY - FALAISE DU PAS DE L'OURS  
COMMUNE DE SAINT-JEAN-DE-MAURIENNE (73)

EXAMEN DU 9 SEPTEMBRE 1992

R.35794.RHA.4S/92

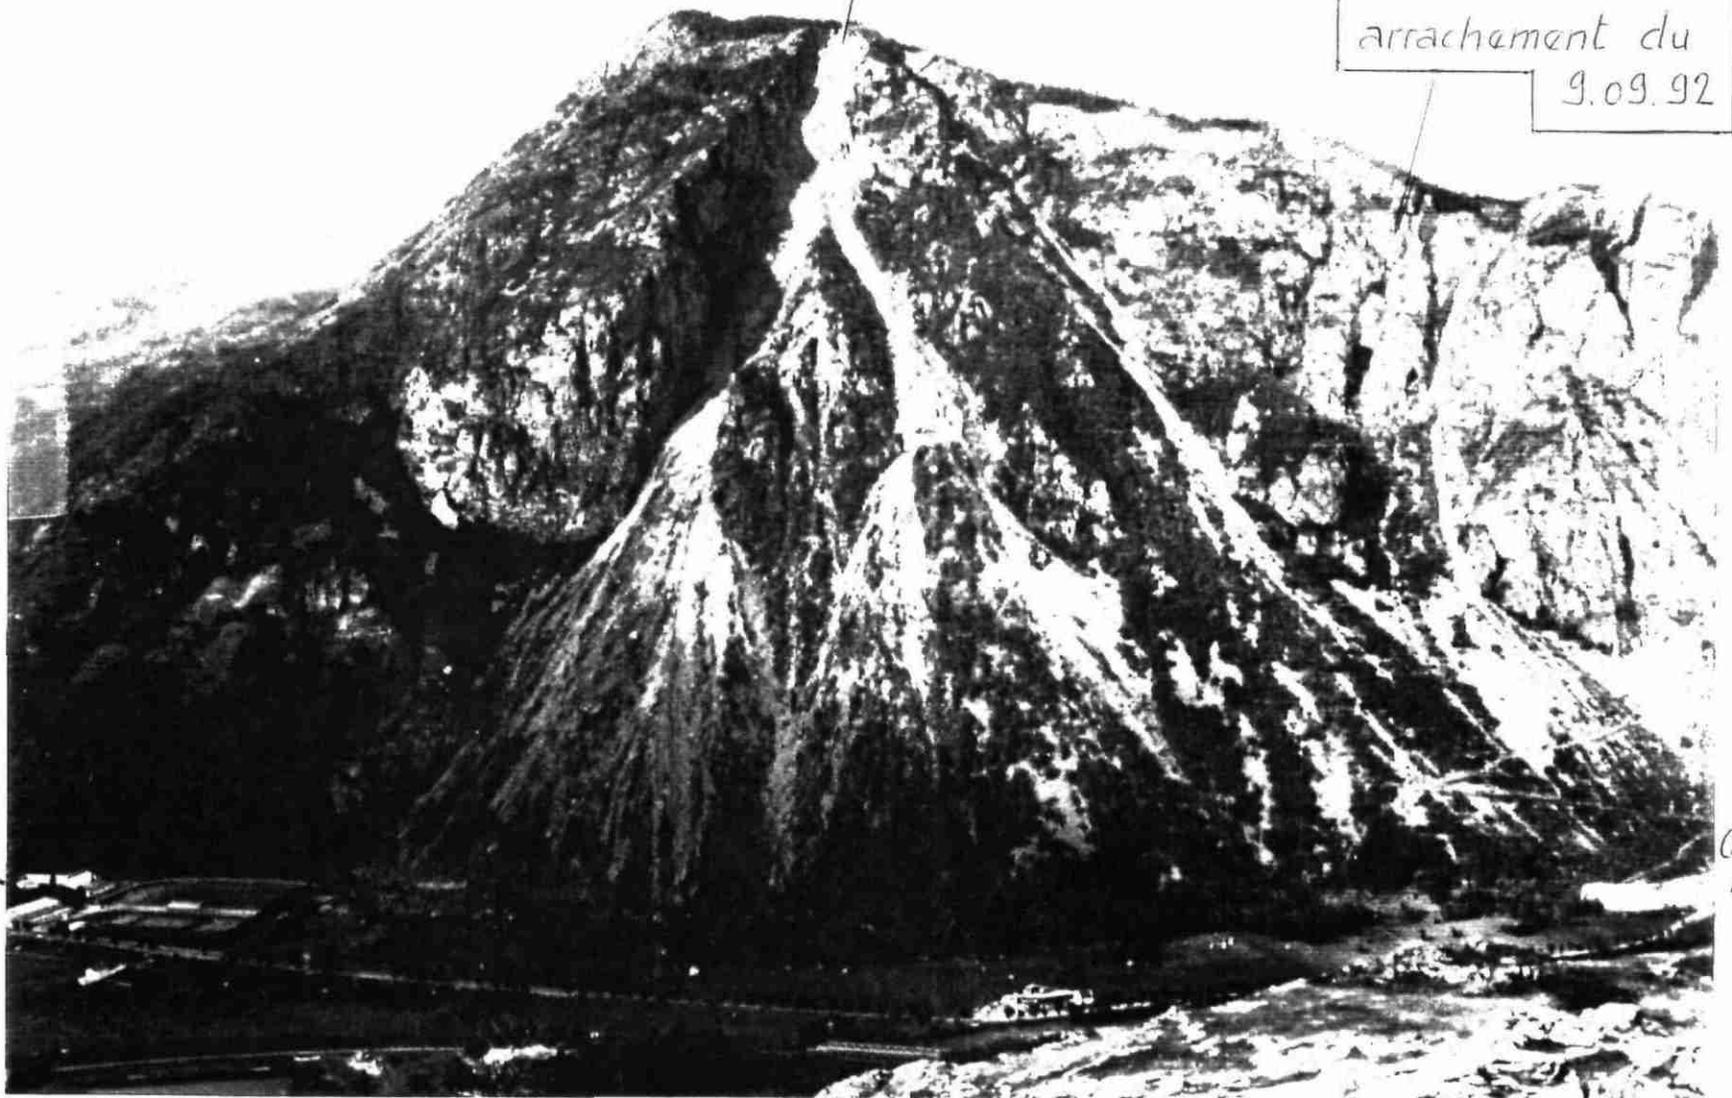
Fig. 2

Le point de départ se situe vers 1200 m d'altitude, dans la paroi qui domine le couloir prenant naissance sous "le Pas de l'Ours" (vue générale, fig. 2 ; clichés n° 2 et 3). La masse qui s'est décrochée est une plaque peu épaisse (1 à 3 m) couvrant une surface de 300 m<sup>2</sup> environ, inclinée de 45° à 60°, subverticale au sommet et coupée par un ressaut médian surplombant (cliché n° 5). La rupture s'est produite suivant des plans ondulés, fortement inclinés vers l'aval, qui montrent des traces d'altération, de terre et des radicales témoignant d'ouvertures anciennes de fissures. Des cassures dans la matrice indiquent que des liaisons rocheuses ("ponts de matière") assuraient jusqu'à présent le maintien en place de cette plaque.

La masse s'est probablement mobilisée soudainement en un seul temps. Elle s'est fragmentée rapidement sur les dalles inclinées entre 40° et 60° coupées de ressauts subverticaux en contrebas (fig. 2). Cette fragmentation a été d'autant plus forte qu'il s'agissait d'une plaque peu épaisse, très irrégulière et très fissurée. Ceci explique que, au cours des 250 m de chute jusqu'au pied de la falaise, l'écroulement s'est transformé en une avalanche de pierres et de blocs. Les éléments de petit calibre (volume total majoritaire) se sont arrêtés dans la partie supérieure de l'éboulis, entre 800 et 950 m d'altitude approximativement. Les autres éléments se sont propagés en éventail sur tout le cône et se sont immobilisés en règle générale suivant leur taille (granoclassement), les plus gros ayant tendance à aller le plus loin.

Le surplomb médian (fig. 2, cliché n° 7) ne présente pas d'indices de déstabilisation. Au nord, une fissure fermée et très inclinée vers l'aval semble prolonger en partie la surface de rupture. Elle apparaît discontinue, ascendante tout en disparaissant sur une dizaine de mètres. Aucun indice ne

Il s'agit du secteur (vue générale, fig. 2) touché récemment par plusieurs éboulements :

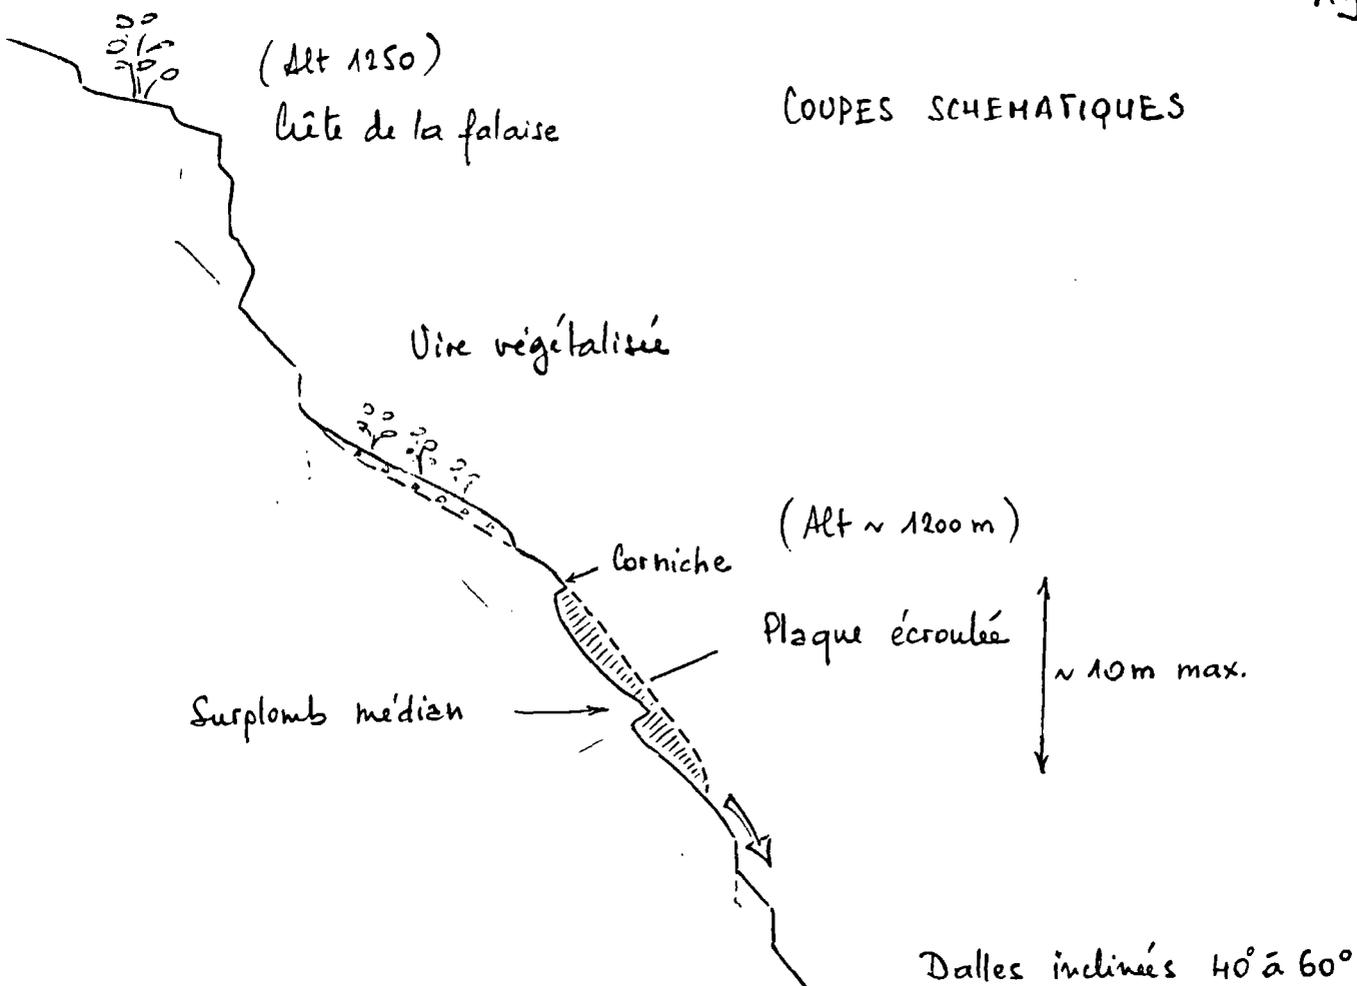
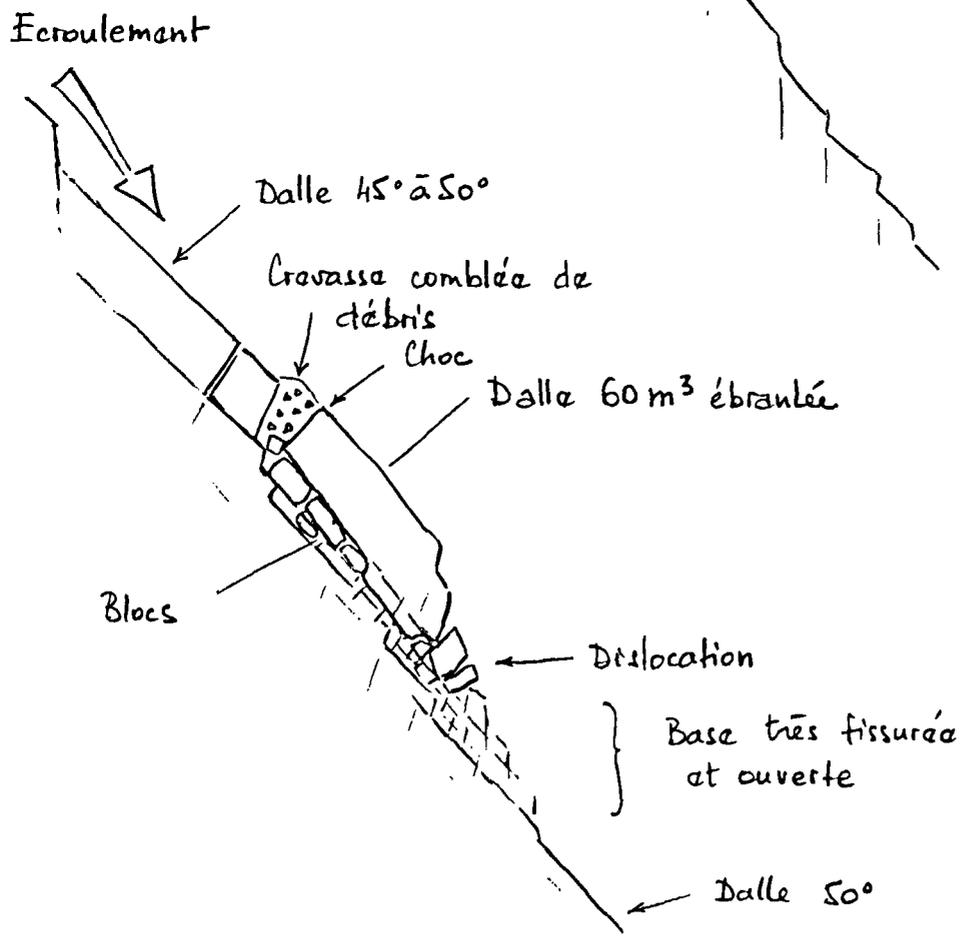
Fig. 3

- une dalle massive d'une soixantaine de m<sup>3</sup> (fig. 3, cliché n° 7), située à 80 m en contrebas de l'arrachement, détachée du massif, a été ébranlée par les chocs de l'écroulement. L'examen détaillé de cette dalle le 11 septembre a montré qu'elle s'est déplacée de quelques centimètres (stries, ouvertures fraîches). Son support est un amas disloqué et plus ou moins imbriqué dans une assise déstructurée (1,5 à 2,5 m d'épaisseur pour l'ensemble).

La géométrie de la dalle est un parallélépipède à base trapézoïdale. Son épaisseur varie de 1,5 m à 2,5 m. Sa longueur maximale est de 8 m. Son poids est de l'ordre de 150 tonnes.

Sa mobilisation, qui peut se produire à court terme, s'effectuera par glissement sur les dalles inclinées. Les ressauts en contrebas modifieront son mouvement (rotation et rebonds). Cette dalle, bien qu'anguleuse, se déplacera sur l'éboulis en roulant et en glissant. Elle peut très probablement atteindre le pied du versant. Dans le cas le plus défavorable où elle roulerait sur la tranche, sa trajectoire pourrait atteindre l'extrémité sud de la carrière Apprin et, si elle évite les tas de sables et graviers, traverser le CD 906.

Tout comme l'écaille de 15 m<sup>3</sup> qui a été éliminée le 11 septembre, la dalle de 60 m<sup>3</sup> doit être détruite à l'explosif sans tarder.

Cette opération est délicate, compte tenu des difficultés d'accès et de l'instabilité de cette masse. Elle a été engagée le 14 septembre par une entreprise spécialisée (CITEM). Le tir est prévu pour le 18 septembre.

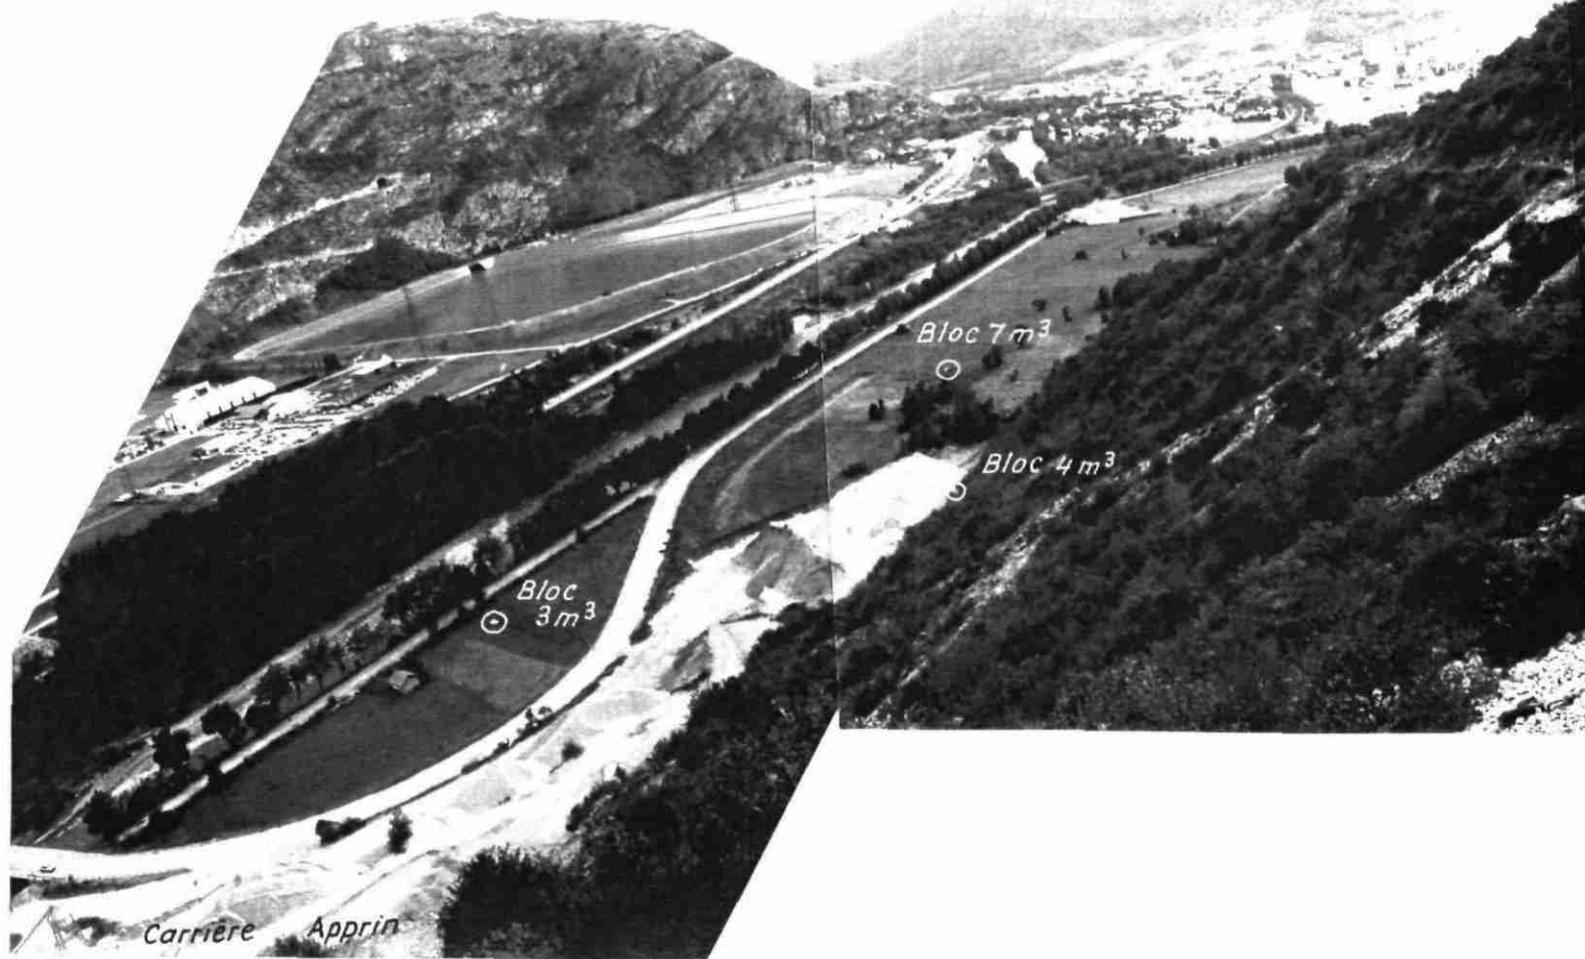
Cliché 1 - VUE DE PROFIL DE LA PARTIE INFÉRIEURE DU VERSANT

Une quinzaine de blocs de 0,1 à 1 m<sup>3</sup> se sont arrêtés sur la piste ascendante (cotes alt. 590 à 630). Cette piste est détériorée sur 150 m par les impacts de plusieurs dizaines de blocs qui l'ont franchie (clichés n° 1 et 9). Il est certain que 5 d'entre eux (3 gros et 2 petits) ont atteint le pied du versant (530 m alt.), mais il est probable que quelques autres n'ont pas été repérés dans la végétation, en particulier près de la carrière.

Chemin criblé d'impacts sur 150 m

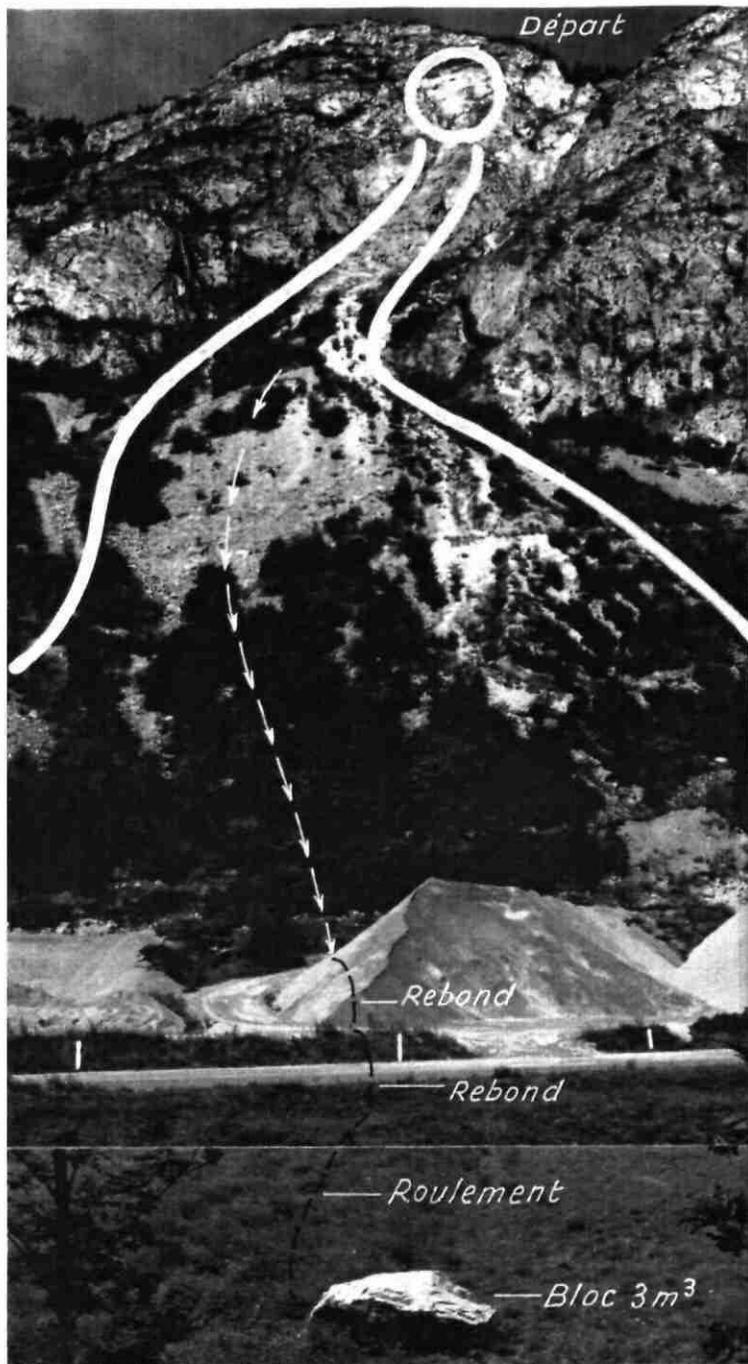
Les 3 blocs qui sont arrivés dans la plaine (clichés n° 2, 3 et 4) constituent les plus gros éléments issus de la fragmentation (cependant l'éboulis n'a pas été visité en détail). Ces blocs ont en commun d'avoir une forme aplatie et d'avoir roulé et rebondi sur la tranche.

Cliché 2 - Vue générale du versant

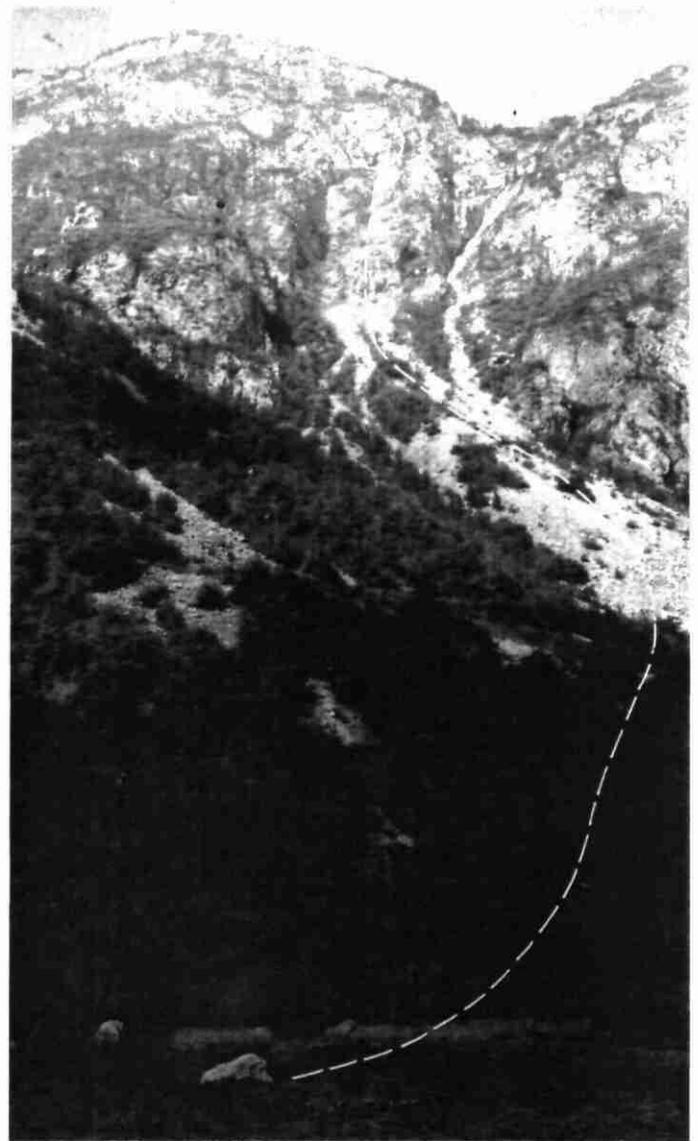
Le bloc de 7 m<sup>3</sup> est arrivé au pied du versant avec un mouvement de rotation rapide puisqu'il a parcouru encore 80 m sur le champ plat, en roulant. Sa trajectoire est déviée vers le sud suivant une direction très oblique par rapport à la ligne de pente.

Cliché 3 - Trajectoire du bloc de 7 m<sup>3</sup>

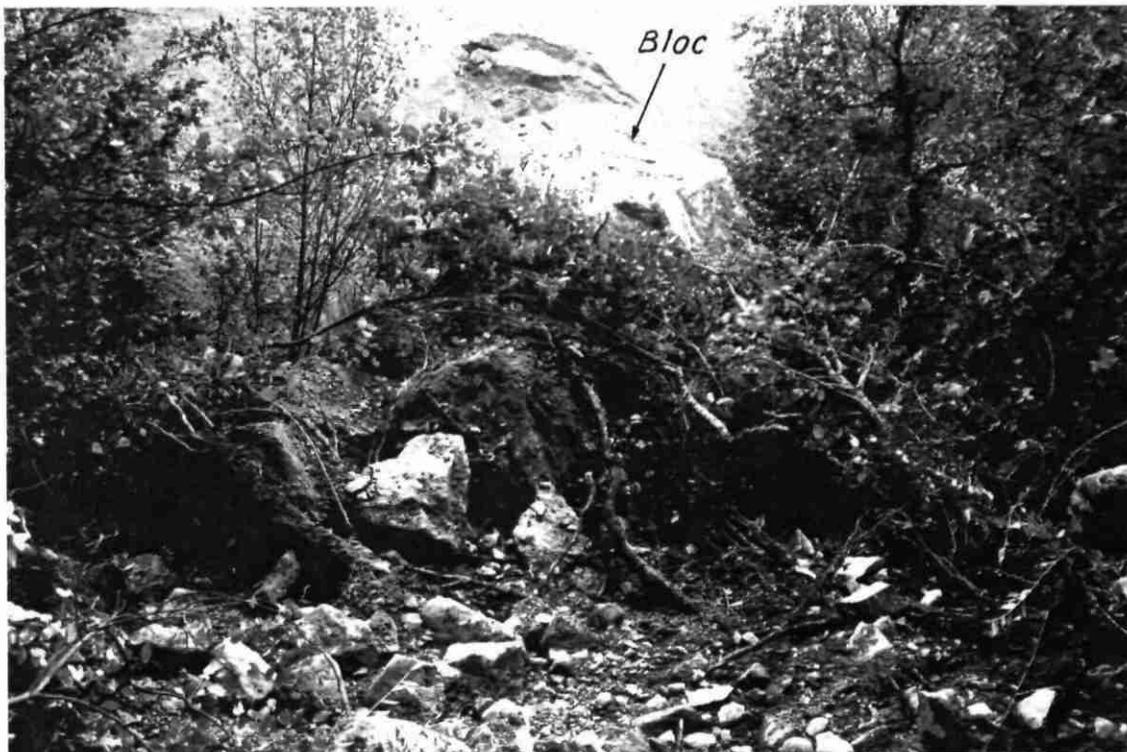
Le bloc de 4 m<sup>3</sup> a été stoppé par un tas de sables quelques mètres après un rebond (cliché n° 4). Le bond précédent sur l'éboulis dépassait 30 m.

Cliché 4 - Dernier impact du bloc de 4 m<sup>3</sup> avant son arrêt contre un tas de sable

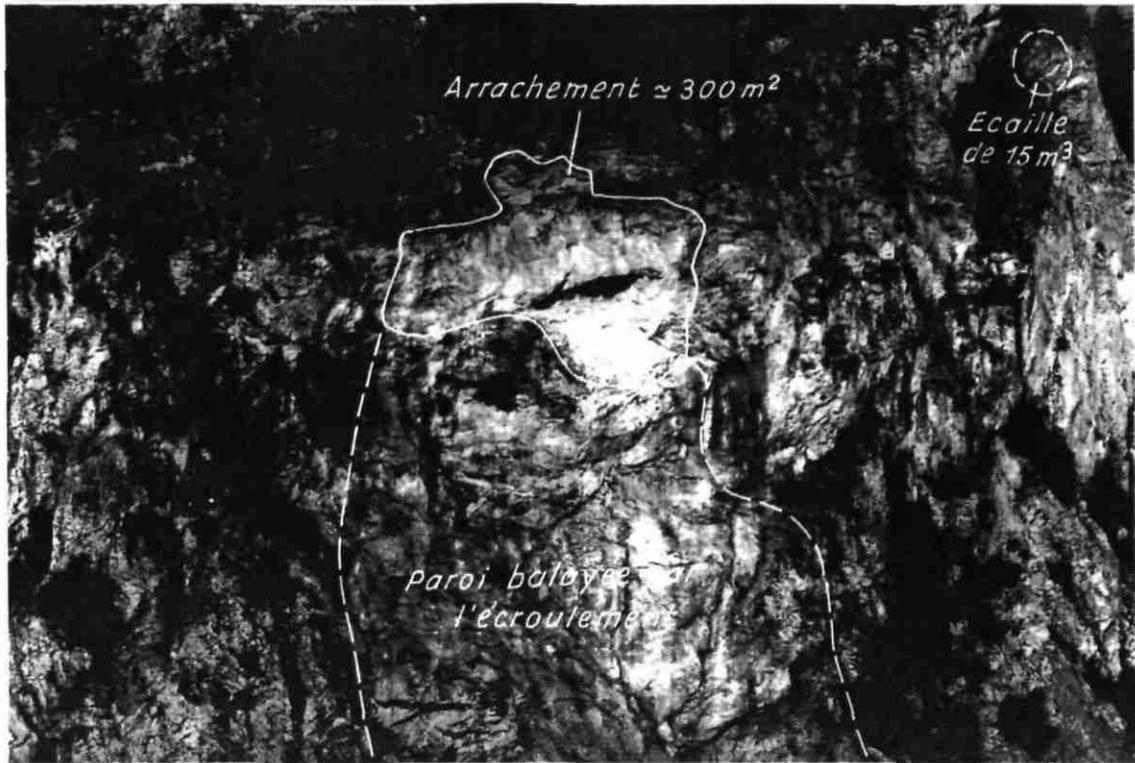
Cliché 5 - Zone de départ vers 1200 m d'altitude

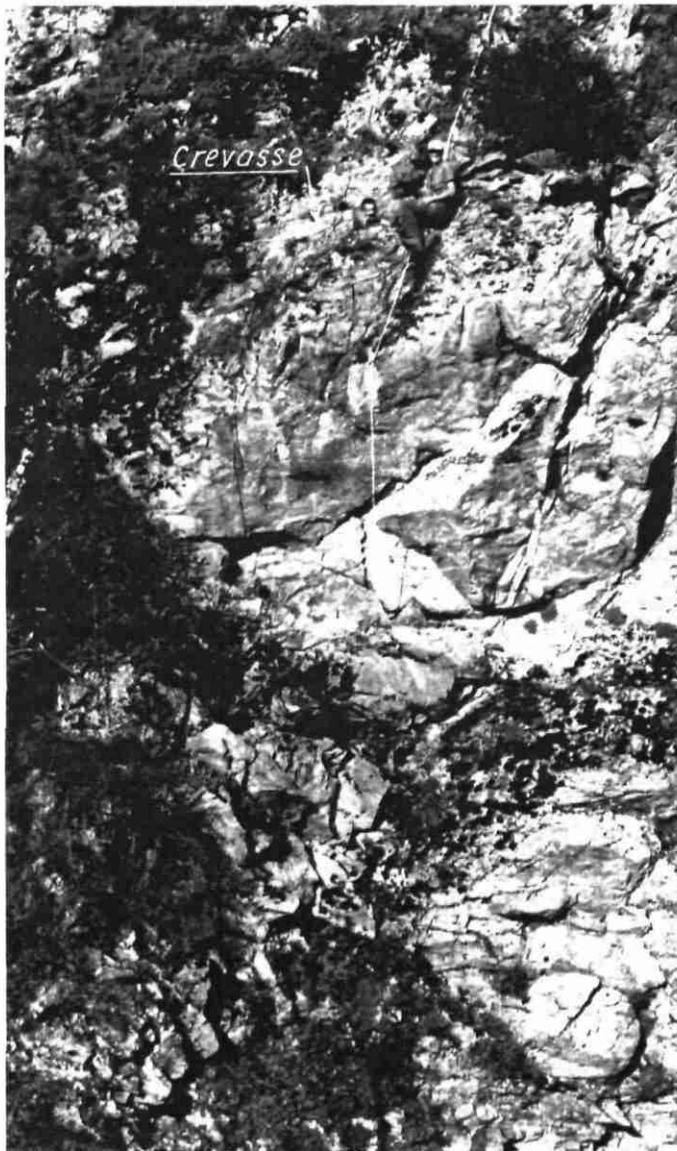
- une écaille d'une quinzaine de m<sup>3</sup> (cliché n° 6), située 50 m au nord de l'arrachement, à une même altitude, largement décollée de la paroi, reposant en équilibre sur une assise très disloquée et "fauchée". Elle a été détruite à l'explosif le 11 septembre à 15 h 30 ; aucun fragment de roche n'a atteint le bas du versant ;

Cliché 6 - Ecaille de  $15 \text{ m}^3$  avant sa destruction à l'explosif le 11.09.92

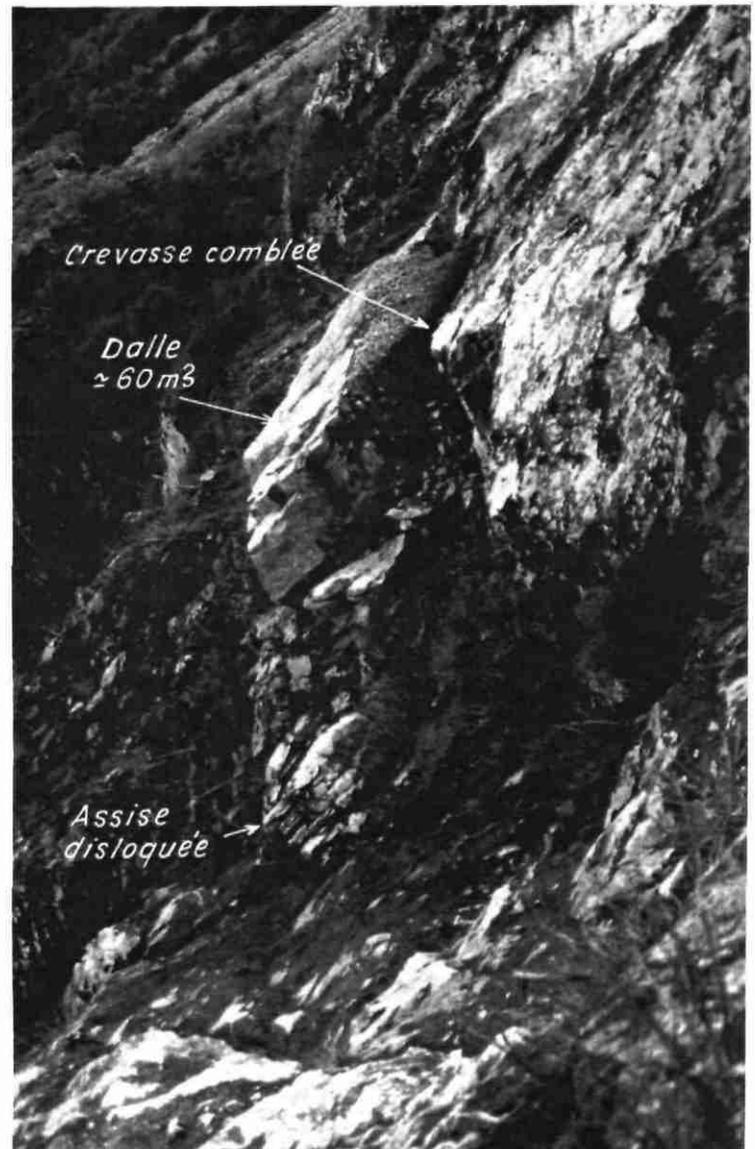
Cliché 7 - Masse de  $100 \text{ m}^3$  ébranlée par le passage de l'éroulement

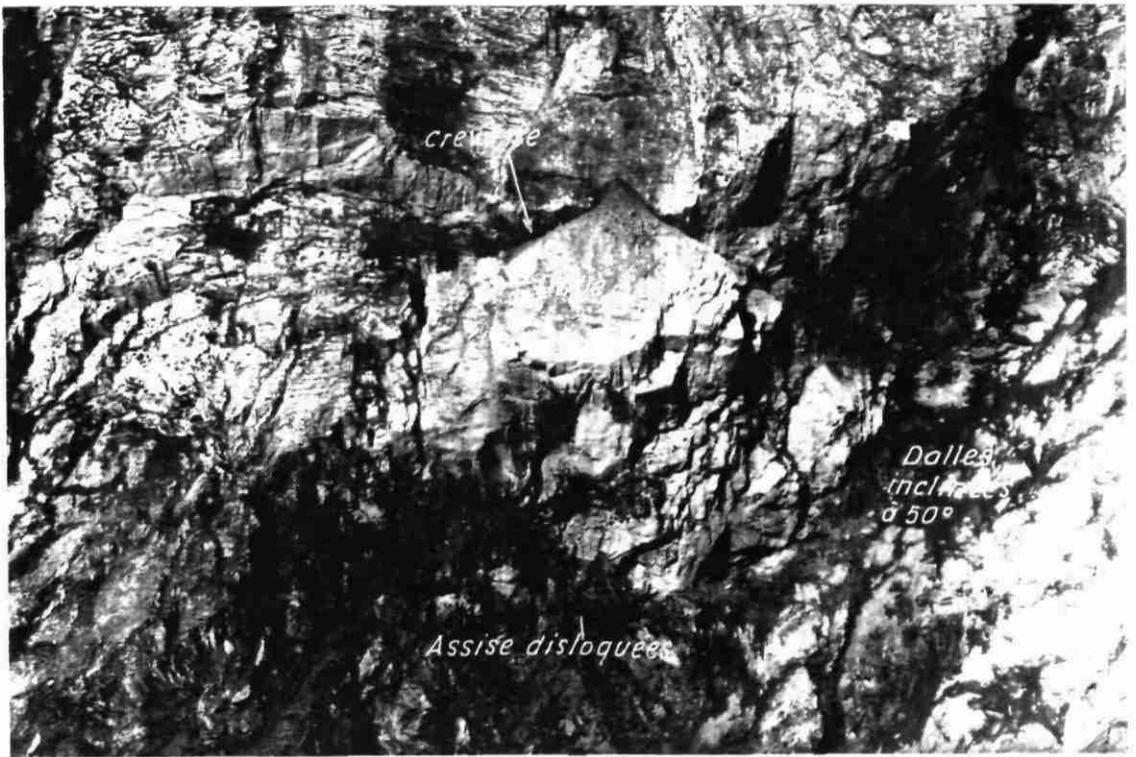
Cl.8- Masse de  
100 m<sup>3</sup> vue de  
face, située  
80 m en contre-  
bas de l'arra-  
chement (vue  
d'hélicoptère)

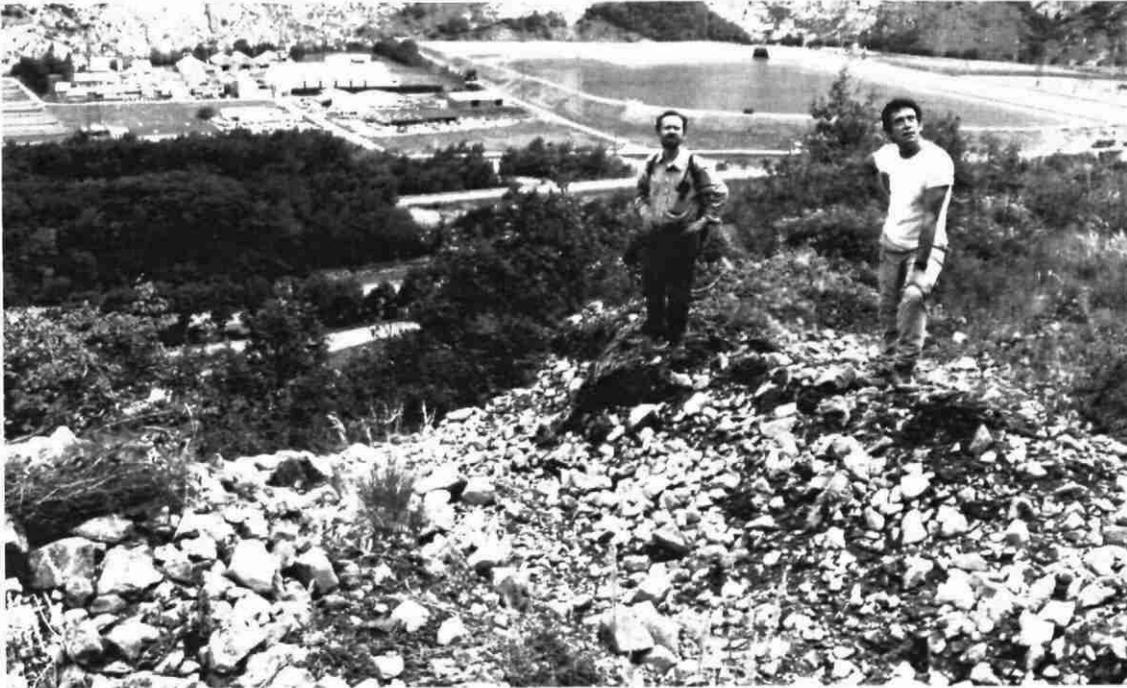
Cl.9- Impact du blo  
de 7 m<sup>3</sup> sur le  
chemin, vers 600 m  
d'altitude

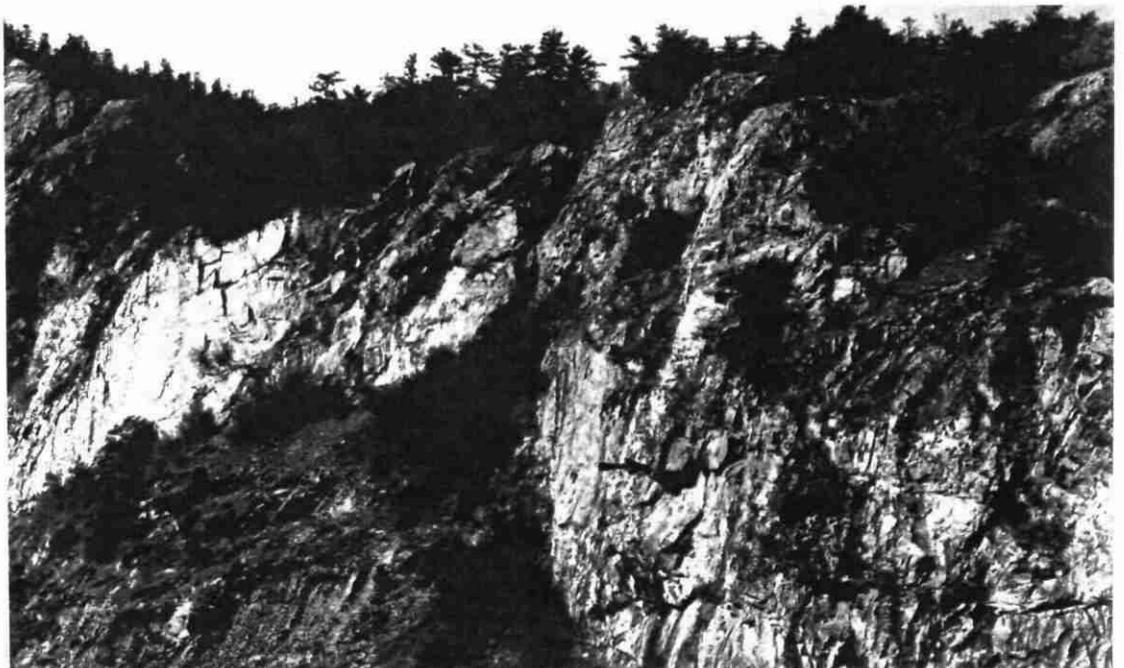
Cl.10- Ecailles de  
3 à 5 m<sup>3</sup> au sommet  
de la falaise, au sud  
de l'écroulement  
(repérage en hélico.)

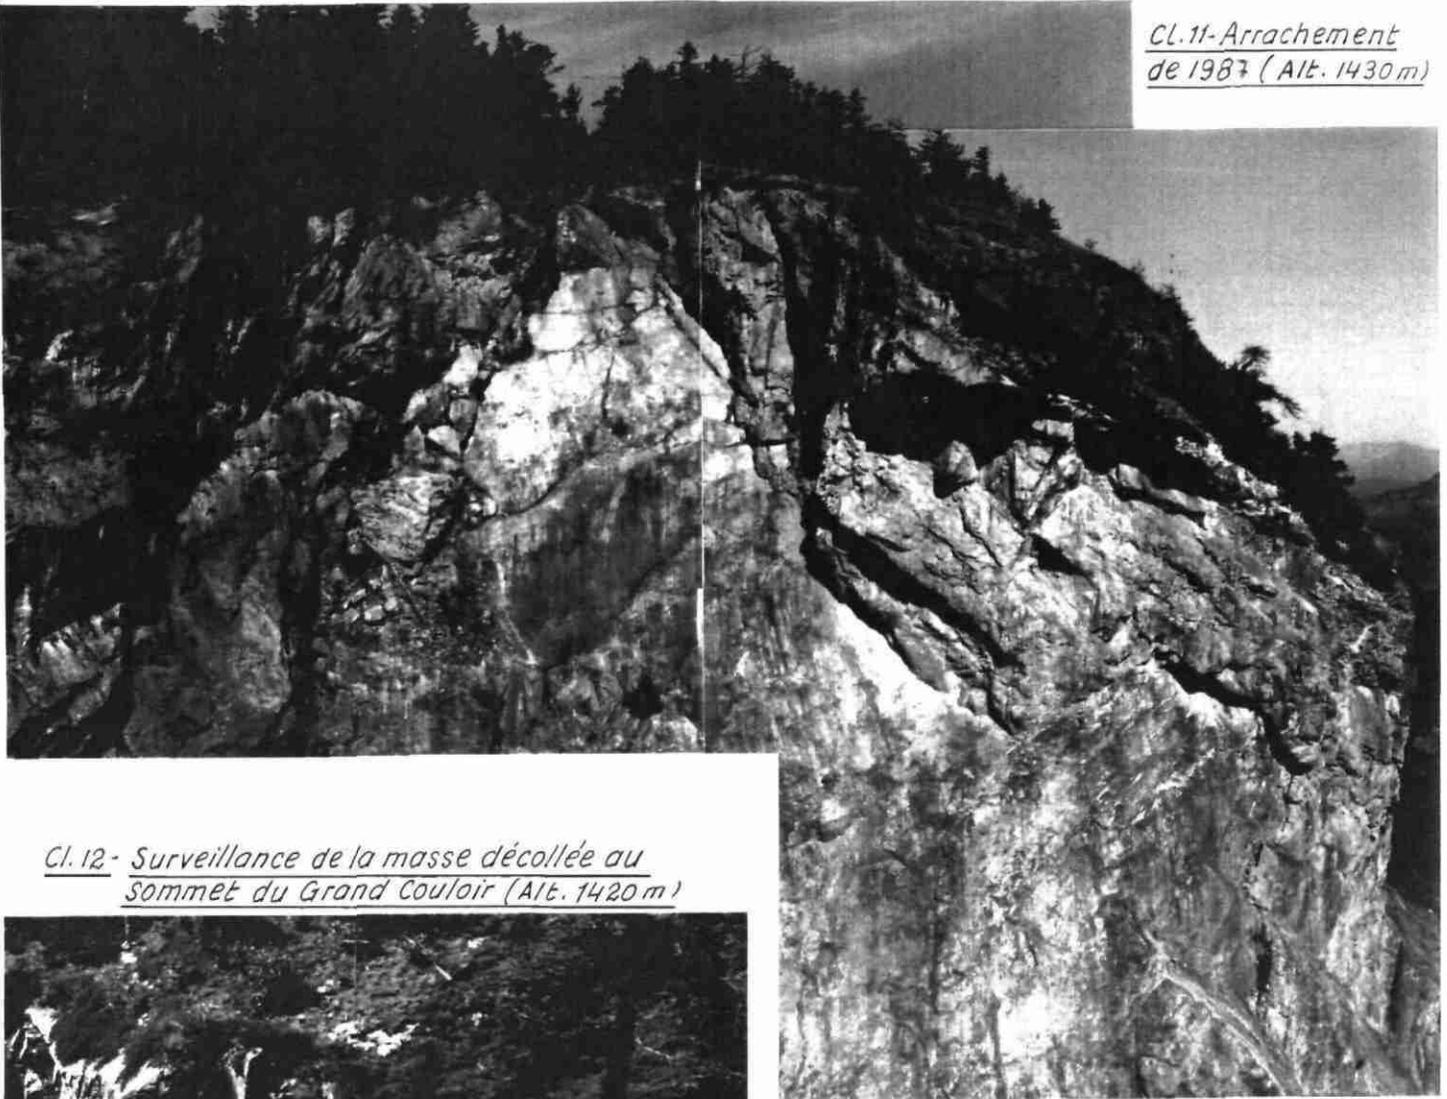
Cette visite rapide du 11 septembre 1992 n'a pas révélé d'anomalies importantes (grande fissure ouverte en particulier) dans l'éperon désolidarisé du plateau par une grande crevasse (cliché n° 11).

- des bordures en partie surplombante de l'arrachement du 13 avril 1987 (cliché n° 11) ;
- d'une plaque volumineuse reposant sur un plan fortement incliné vers l'aval et "suspendue" au-dessus du grand couloir (carte de situation, fig. 1, et cliché n° 14) ;
- d'une colonne d'une quarantaine de mètres de hauteur, largement décollée de la paroi en rive droite du grand couloir (cliché n° 15).

Cl.11- Arrachement  
de 1987 (Alt. 1430 m)

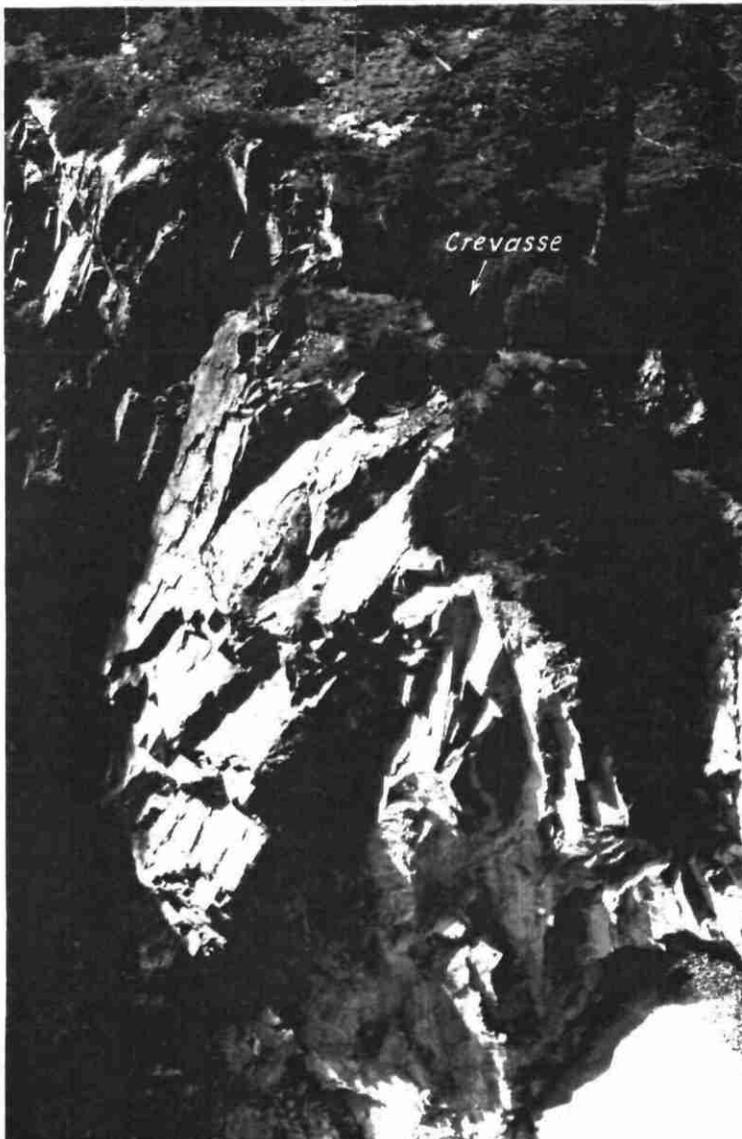
La masse décollée à la crête, au sommet du grand couloir, équipée d'un système de mesure d'écartement (cliché n° 12), n'a pas évolué depuis 1987, d'après les informations transmises par les pompiers de St-Jean-de-Maurienne qui en assurent le suivi.

Cl.12- Surveillance de la masse décollée au  
Sommet du Grand Couloir (Alt. 1420 m)

Il convient bien sûr de continuer la surveillance en crête, conformément aux prescriptions du rapport 87 GA 013 RHA, et même de la renforcer à partir de moyens de mesure et de transmission maintenant opérationnels et fiables dans un tel contexte.

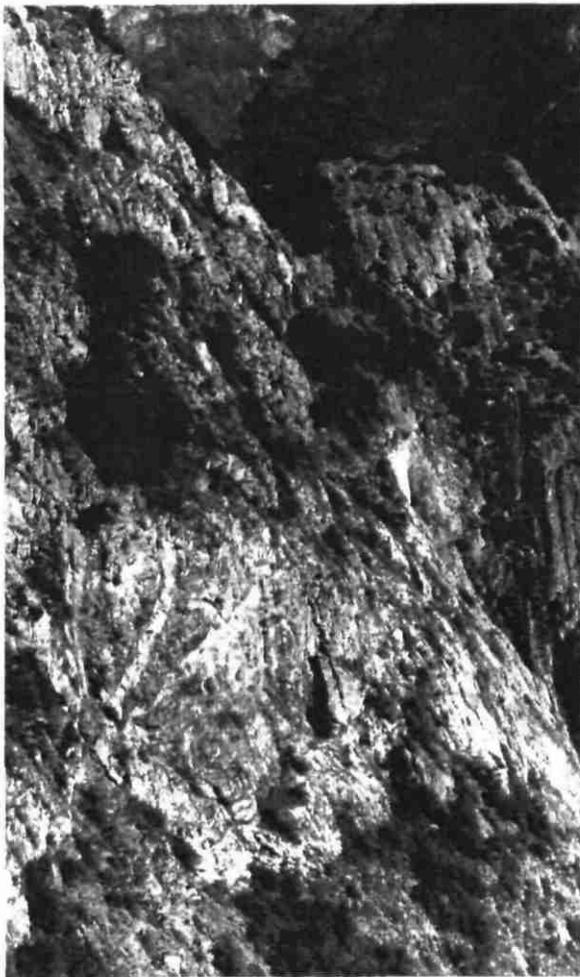
Cl.14 - Dalle volumineuse suspendue au sommet du Grand Couloir (vue d'hélicoptère)
