MINISTERE DE L'INTERIEUR  
DIRECTION DE LA SECURITE CIVILE

## effondrement de Bargemon (Var)

utilisation du kit d'urgence d'auscultation

Octobre 1992  
R35894

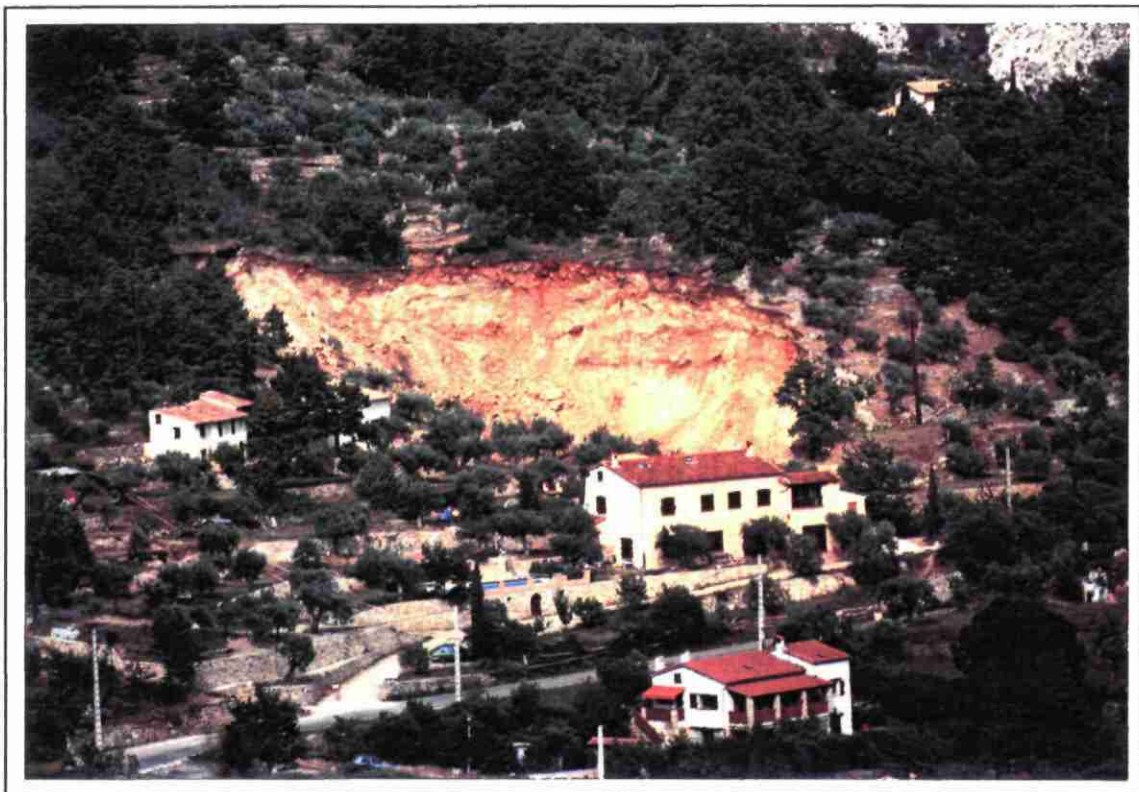
Fig. 3 - Effondrement de Bargemon

Le 22 août 1992 à 6 heures du matin, un effondrement de terrain de 80 mètres de diamètre et de 15 mètres de profondeur environ s'est produit sur la commune de Bargemon, au lieu-dit "Peyrui".

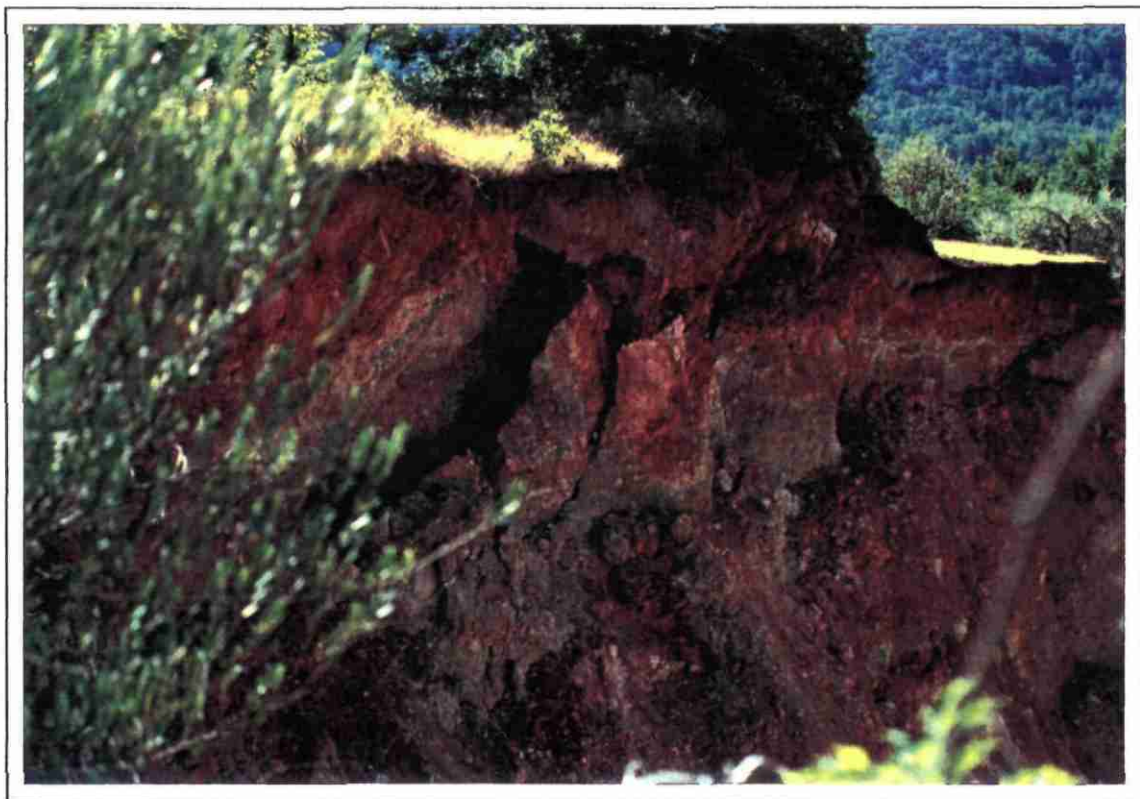
Fig. 6 - Décompression des terrains par appel au vide  
au niveau des parois de la cavité

Dans un premier temps, l'effondrement a provoqué une décompression des terrains avoisinants, qui s'est traduit en surface par l'apparition d'un ensemble de fissures bien marquées. Le relevé de ces fissures et le suivi de leur évolution tant dans le temps que dans l'espace, a montré que la destabilisation des versants évoluait de façon régressive à partir de la cavité, et qu'elle se propageait en cercles plus ou moins concentriques.

les panneaux ainsi découpés et individualisés se décolent par "appel au vide", et ont tendance à basculer vers la cavité ; il s'agit d'un phénomène purement gravitaire qui se traduit par agrandissement des fissures, ce que l'on observe clairement sur les graphiques, notamment sur celui du capteur n° 3 (fig. 12).

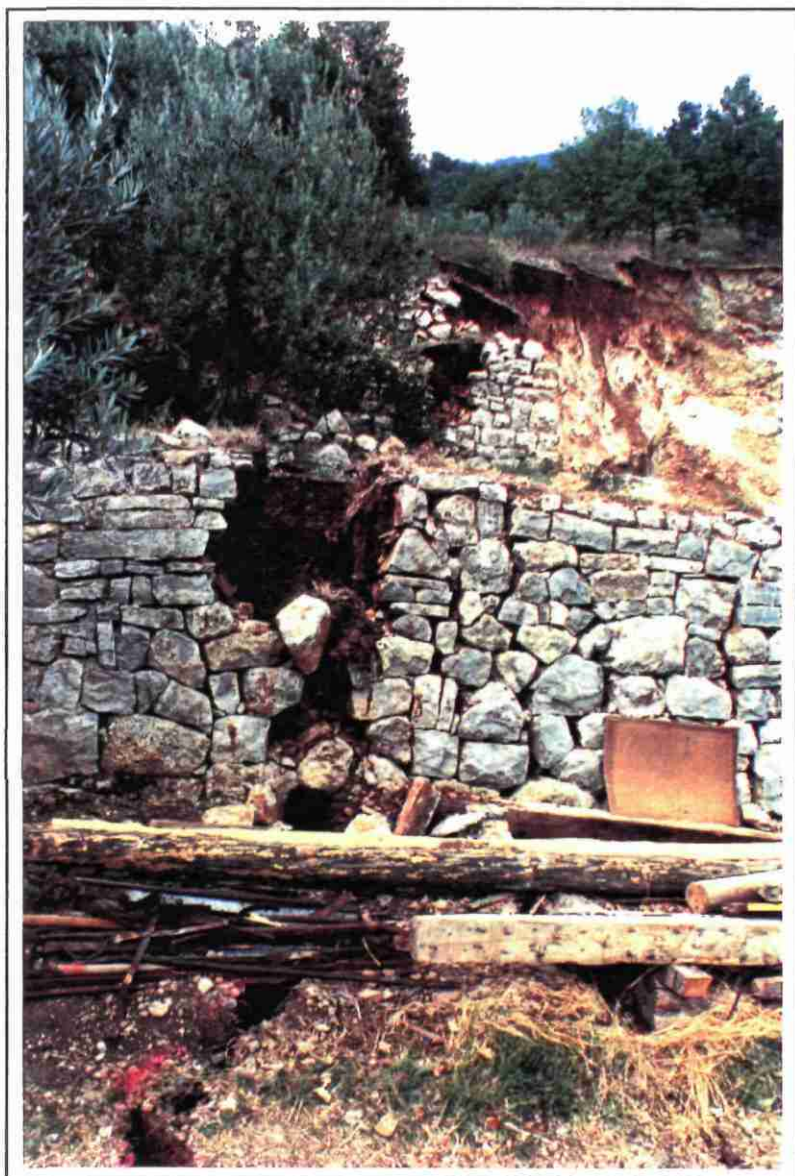
L'effondrement de Bargemon a eu pour conséquence visible et immédiate la formation d'une cavité béante présentant des parois verticales de plusieurs mètres de haut. En retrait de la cavité, de multiples fissures sont apparues dans le sol, individualisant de nombreux compartiments de sol en équilibre précaire. Ces fissures apparaissent de façon régressive à partir de l'effondrement, et elles sont dues d'une part à un phénomène de décompression des terrains qui ne sont plus confinés (fig. 6) et, d'autre part, à une déstabilisation plus générale provenant de la suppression d'une butée au niveau du versant (fig. 7 et annexe 4)..

Fig. 7 - Fissures en retrait de la zone effondrée

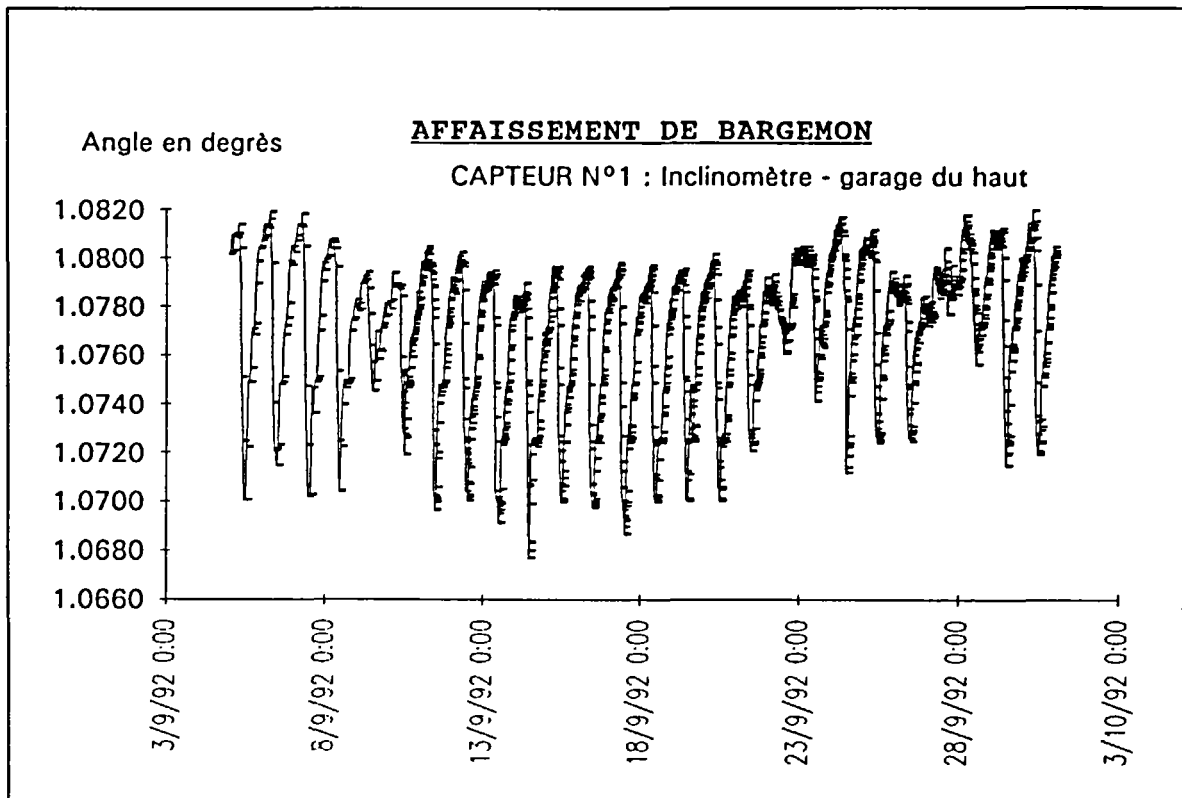
\* *capteur n° 1* : inclinomètre. compte tenu de la proximité du garage de M. J.F.PORRE par rapport à la cavité et des fissures apparues sur le bâti témoignant d'une compression (pincement), et par conséquent d'un basculement, il a paru intéressant de pouvoir en suivre l'évolution ; le capteur installé sur la face externe du garage permet d'apprécier les basculements en direction de la cavité ;

Fig. 10 - Evolution du capteur n° 1 entre le 4/9/92 et le 30/9/92

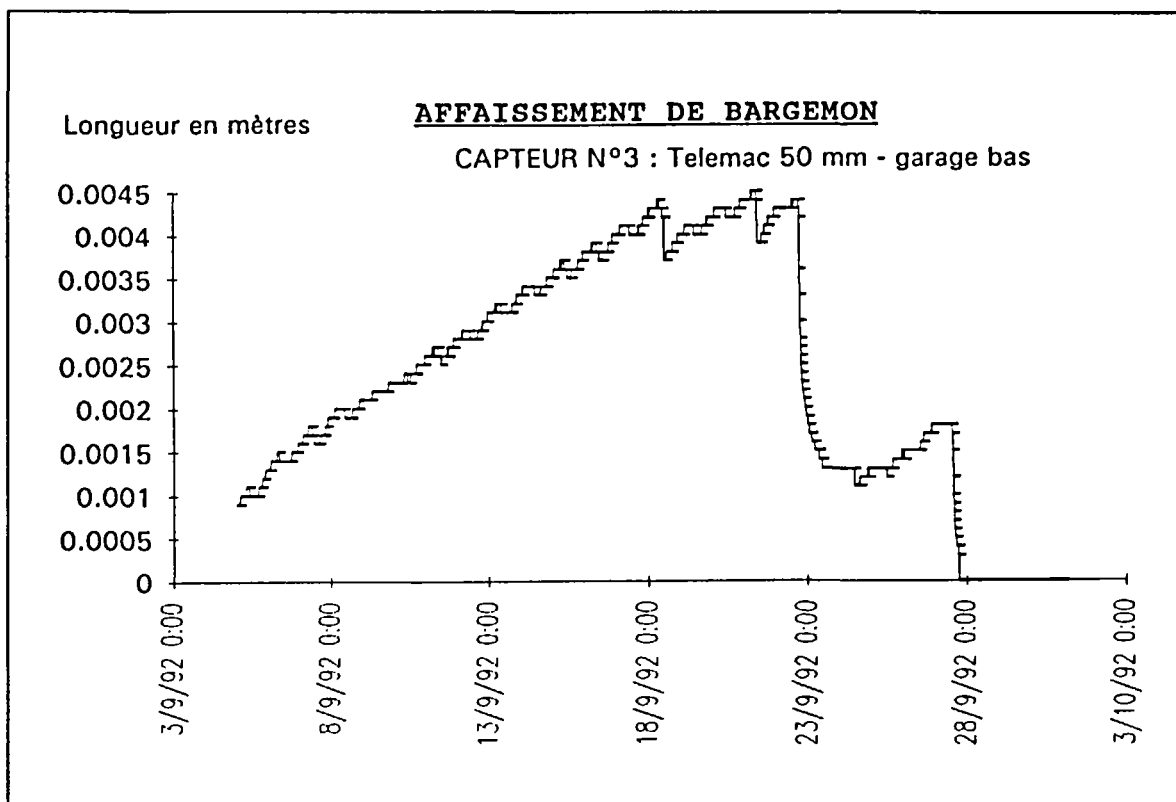
Fig. 12 - Evolution du capteur n° 3 entre le 4/9/92 et le 30/9/92

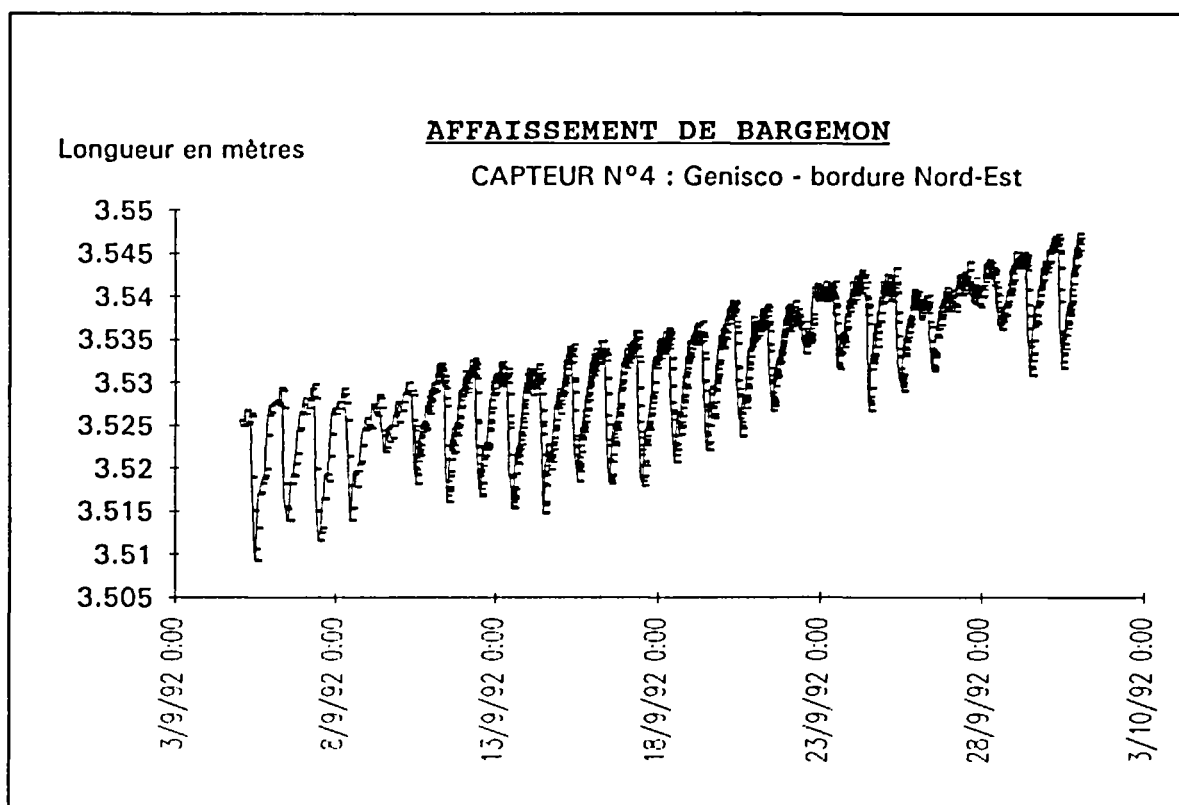
\* *capteur n° 4* : il s'agit d'un capteur de déplacement longue base (5 m) de type Genisco ; il a été installé à même le sol, à l'Est de la cavité, afin d'apprécier l'évolution du versant. Une fissure majeure apparue immédiatement après l'effondrement laisse craindre une mobilisation importante de tout un pan de la cavité (photos annexes 2, 4 et 5) ;

Fig. 13 - Evolution du capteur n° 4 entre le 4/9/92 et le 30/9/92

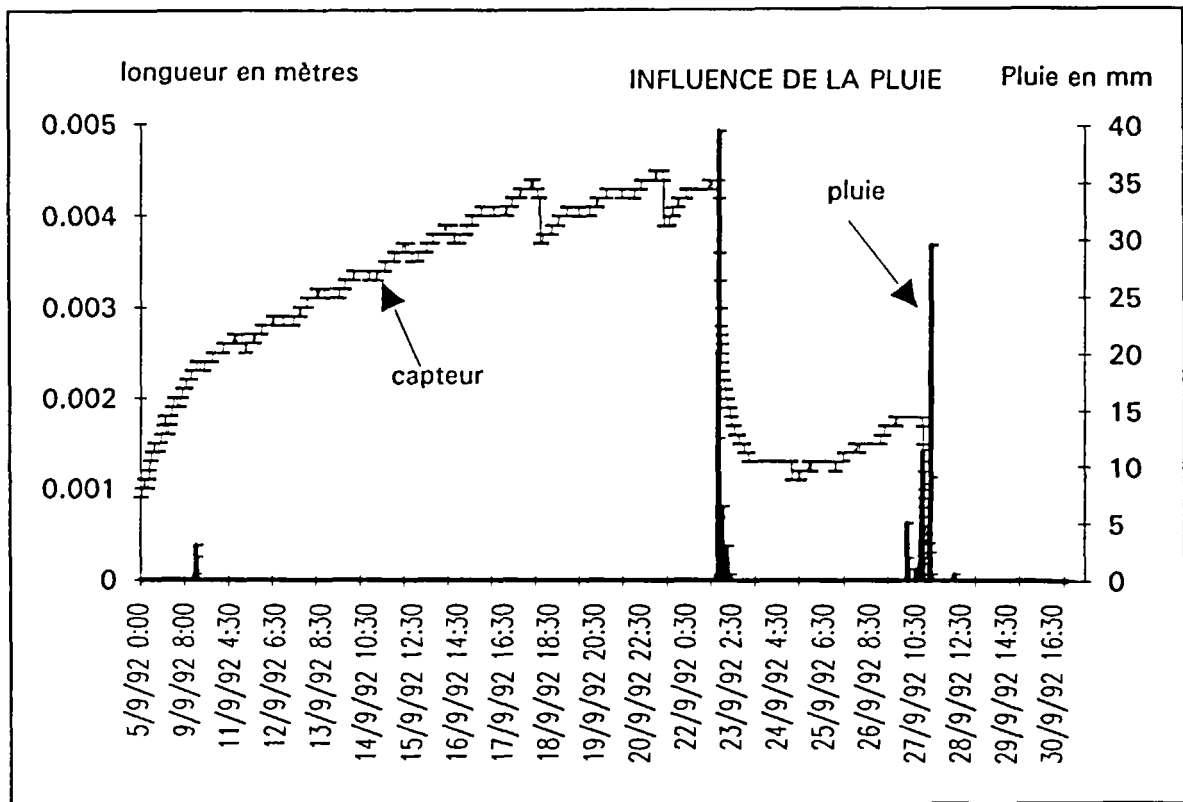
Lorsque des épisodes pluvieux surviennent, le phénomène gravitaire est relayé par un glissement le long de la surface de rupture, glissement qui provoque une fermeture des fissures par rotation du bloc. On a pu remarquer que ces glissements se manifestaient pratiquement instantanément, puisque le temps de réponse par rapport au début d'un épisode

Tout d'abord, il s'agit d'épisodes pluvieux intenses et très brefs (60 mm d'eau en 1 heure, avec un pic de 40 mm en moins de 15 minutes), et de ce fait, l'apport d'eau dans les fissures, soit directement, soit indirectement par l'intermédiaire du ruissellement est relativement important. Les modifications hydrauliques au niveau des surfaces de rupture sont alors immédiates. Par ailleurs, l'état d'équilibre des différents panneaux est déjà précaire, et toute nouvelle sollicitation se répercute instantanément.

Fig. 16 - Réponse de l'effondrement à un épisode pluvieux

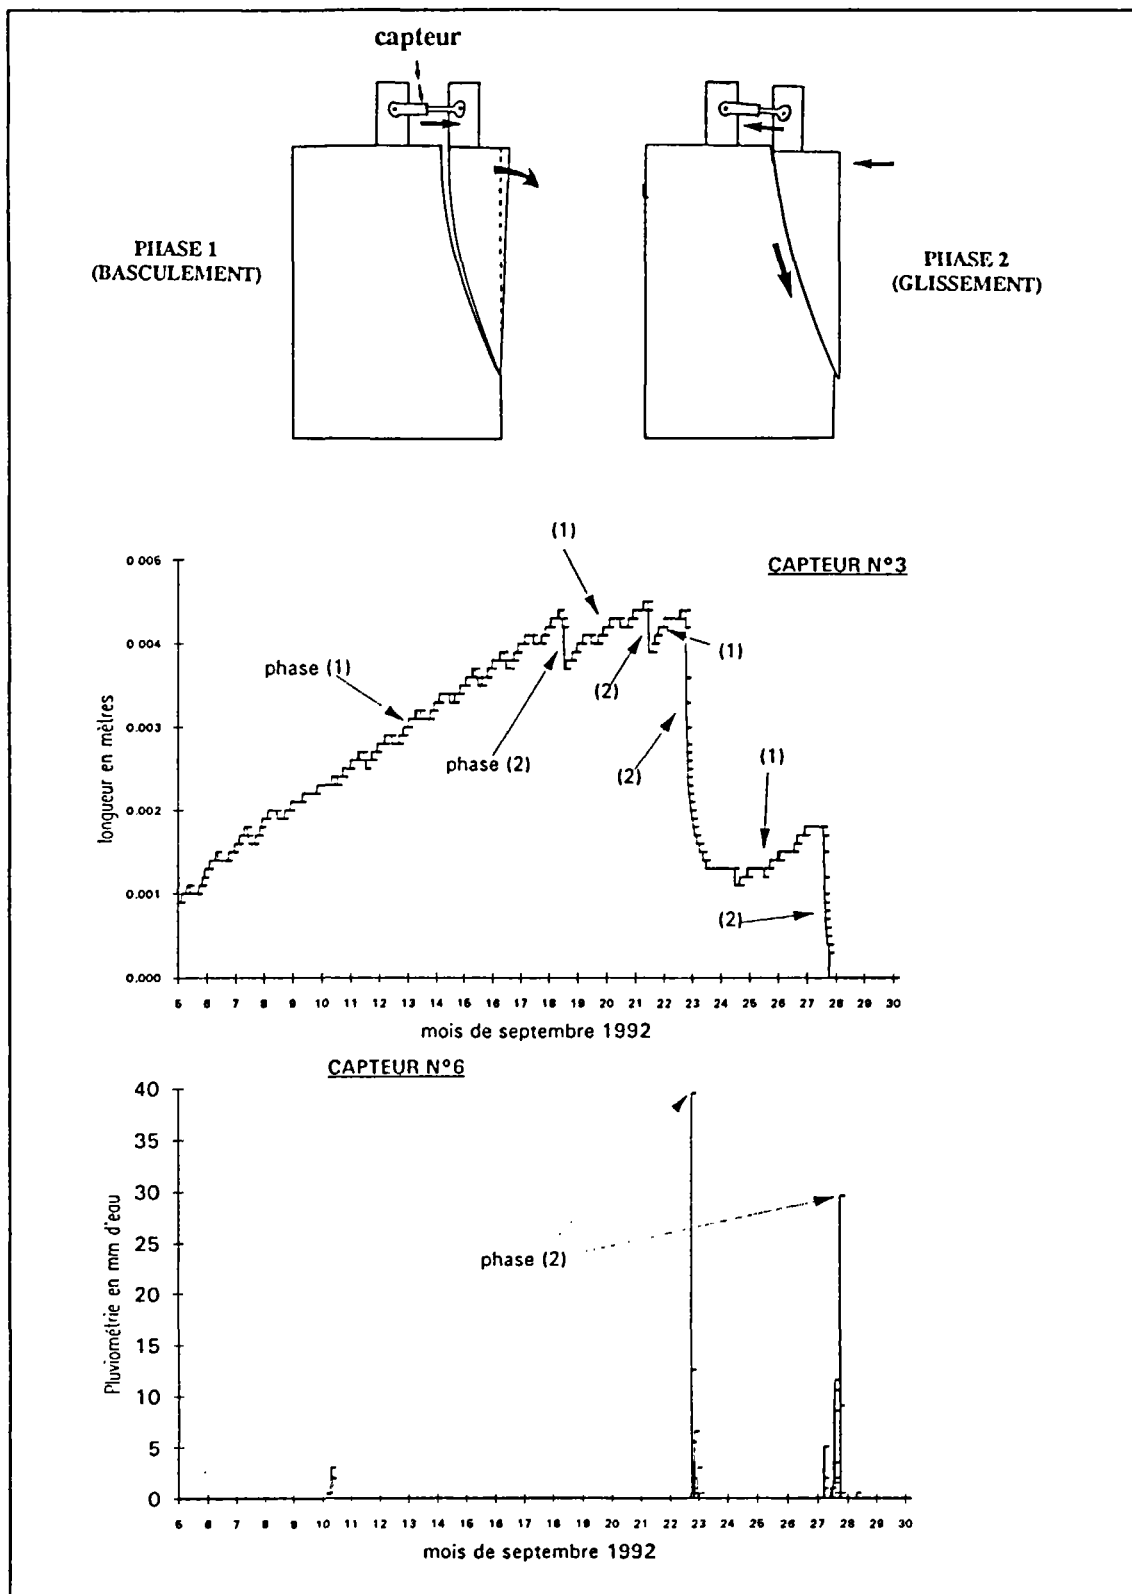
la stabilité de la paroi est incontestablement précaire ; il ne fait aucun doute qu'elle évoluera vers un profil d'équilibre plus en conformité avec les propriétés mécaniques des sols qui la composent, et en fonction des conditions hydrauliques qui règneront au sein du massif. Seuls des travaux de confortement permettraient, s'ils étaient engagés rapidement, de stabiliser l'ensemble et d'éviter que les habitations avoisinantes ne subissent des dommages irréversibles.

Fig. 17 - Schémas explicatifs de l'évolution des parois

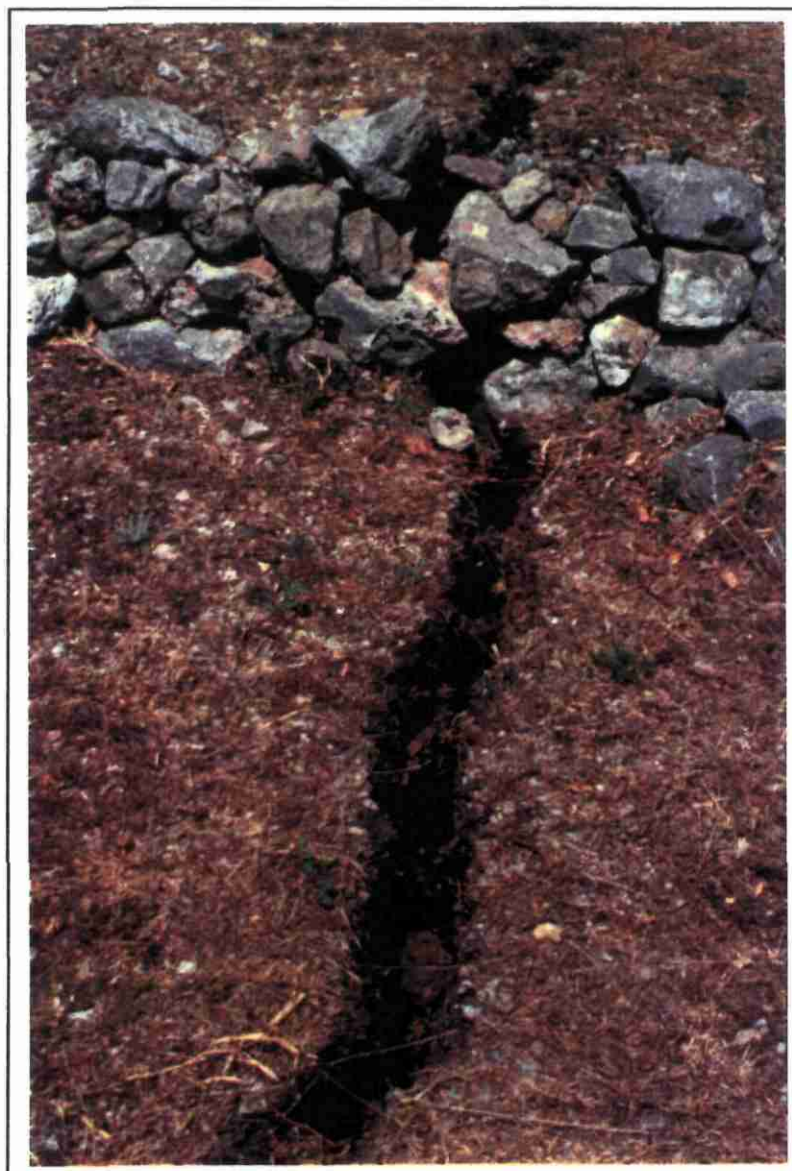
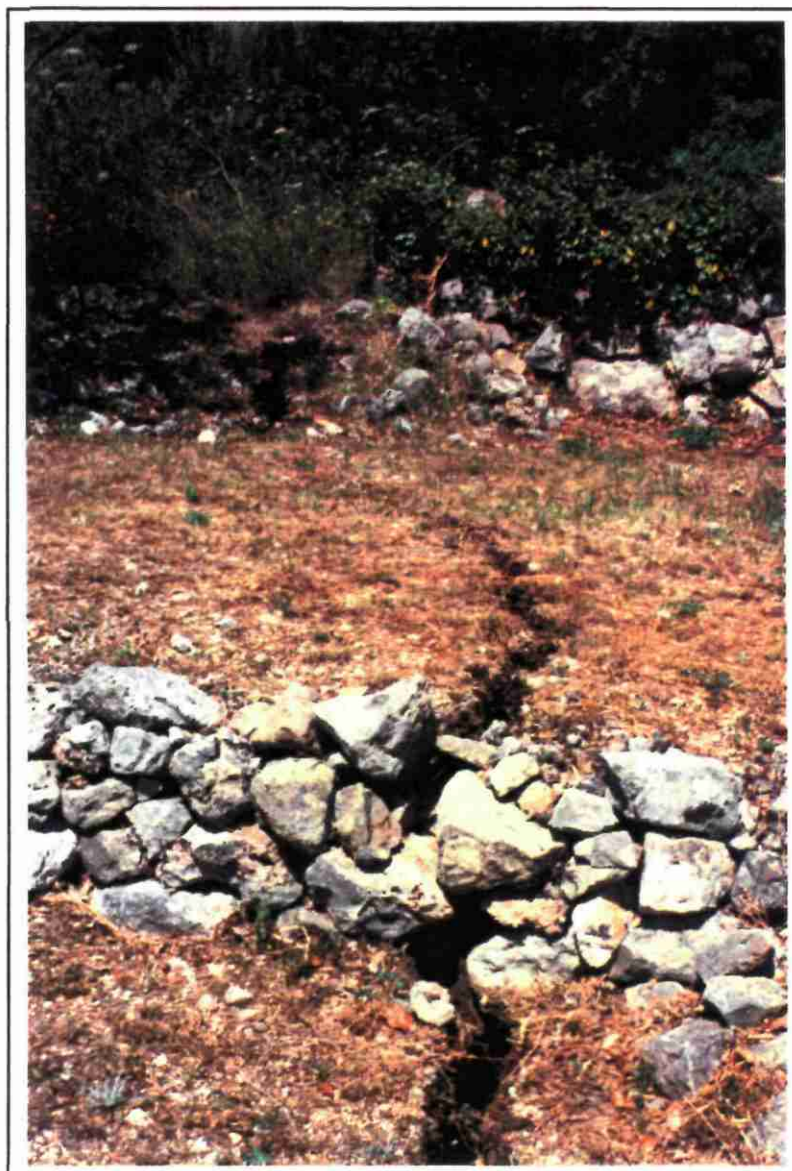
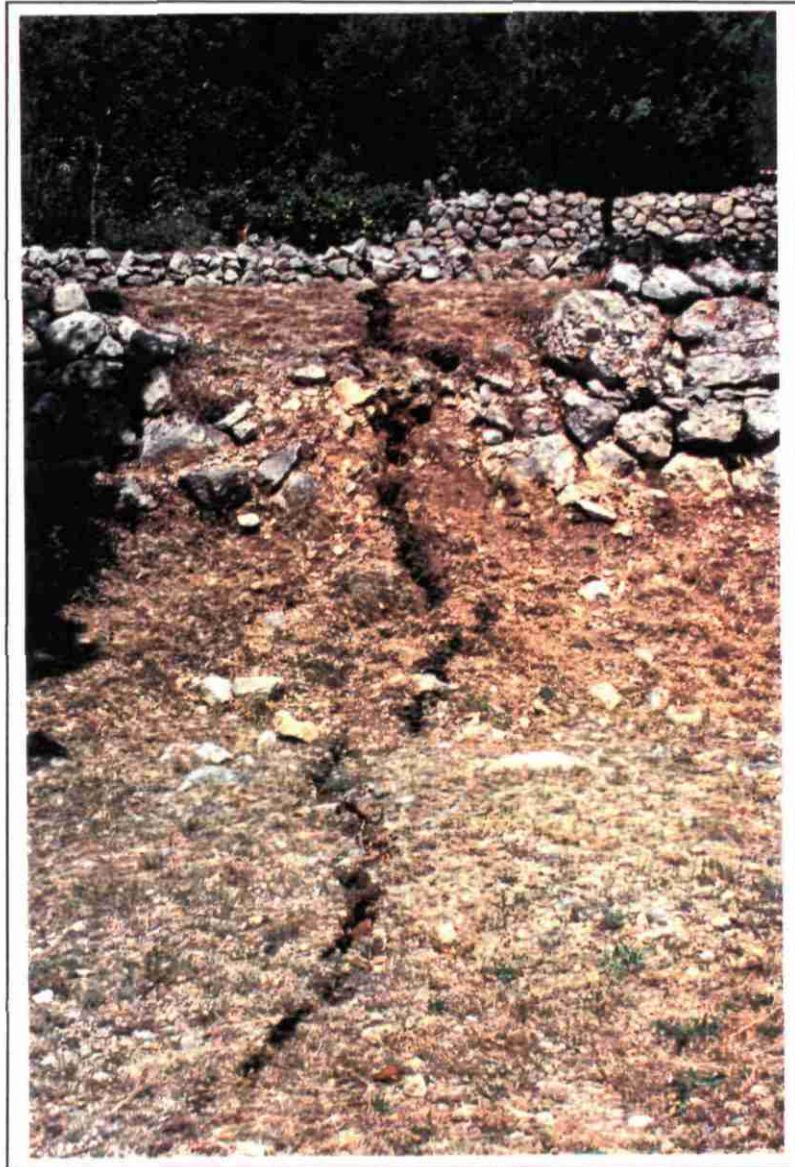
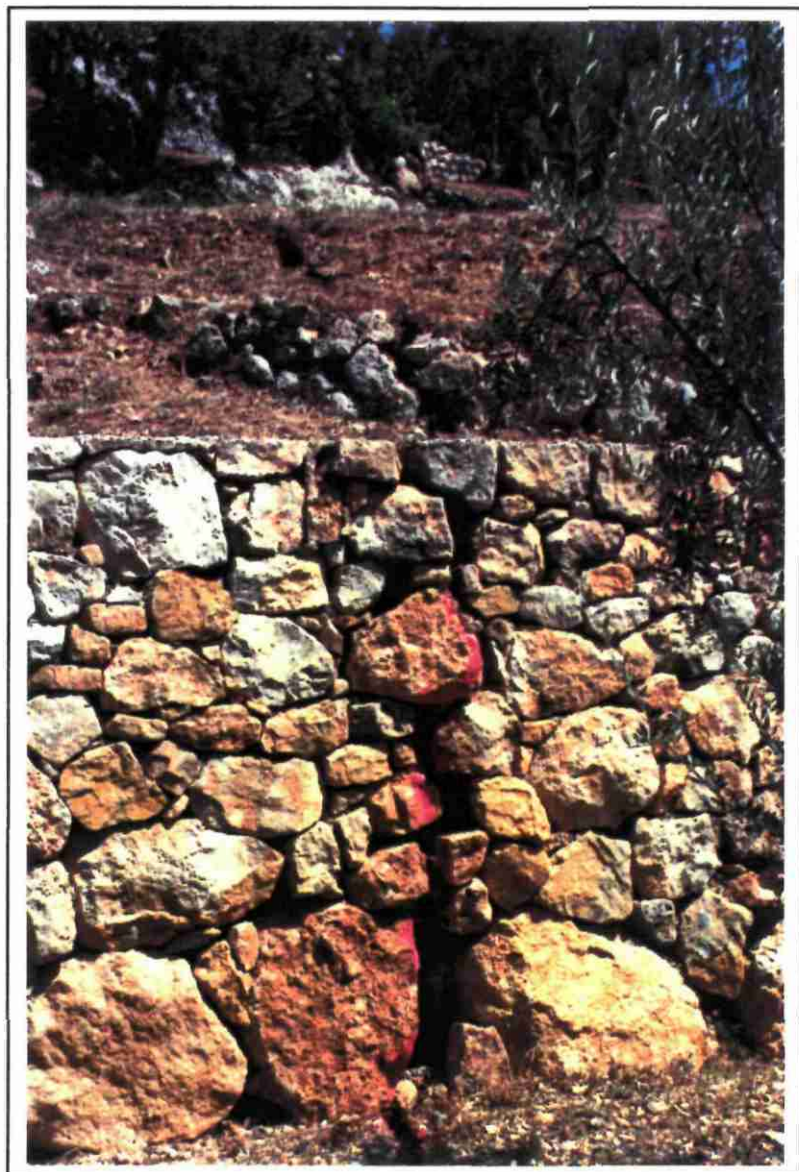
Fig. 9 - Fissures en retrait de la zone effondrée

Fig. 10 - Fissures en retrait de la zone effondrée

Fig. 11 - Fissures en retrait de la zone effondrée

Fig. 12 - Fissures en retrait de la zone effondrée

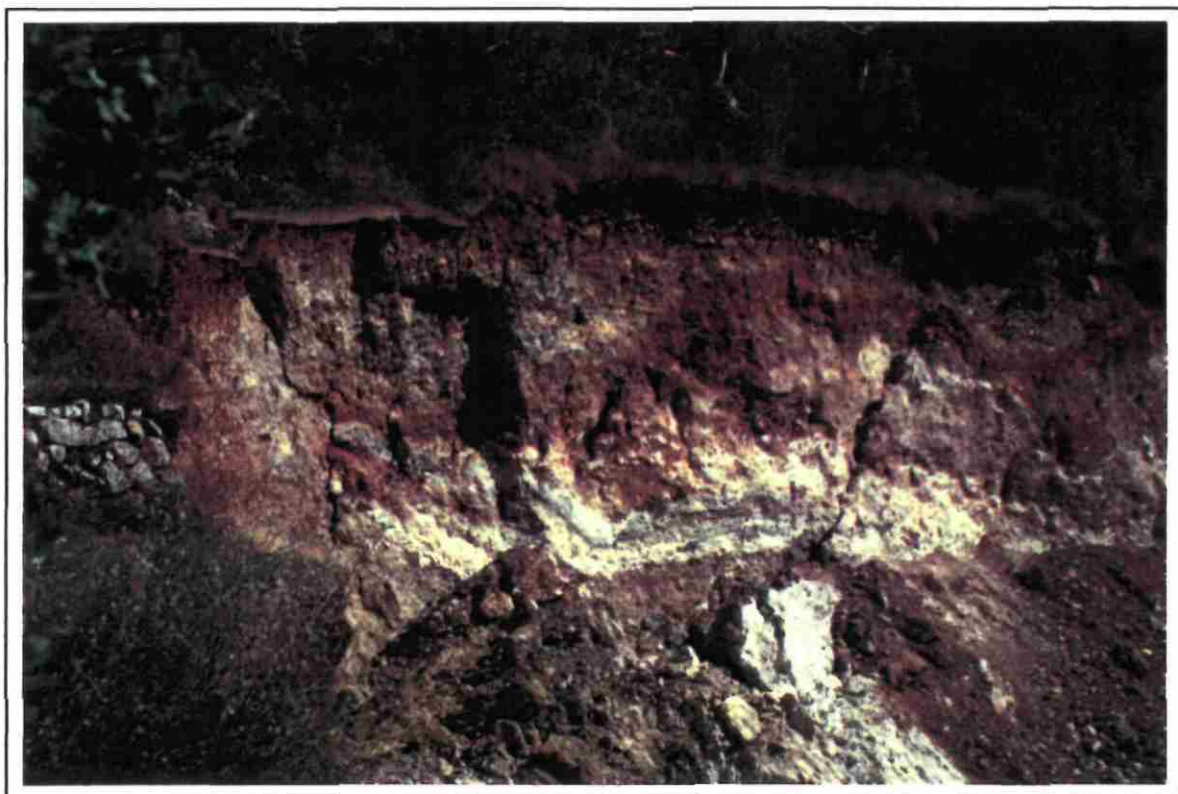
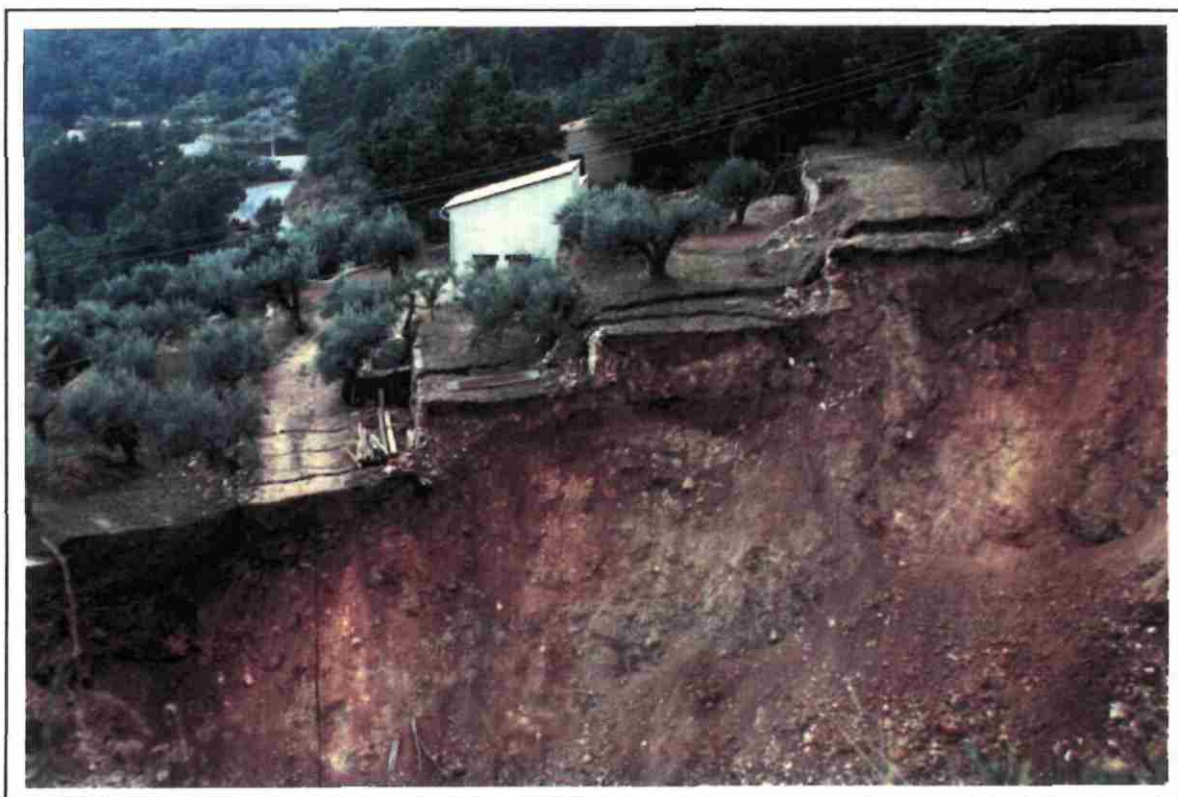
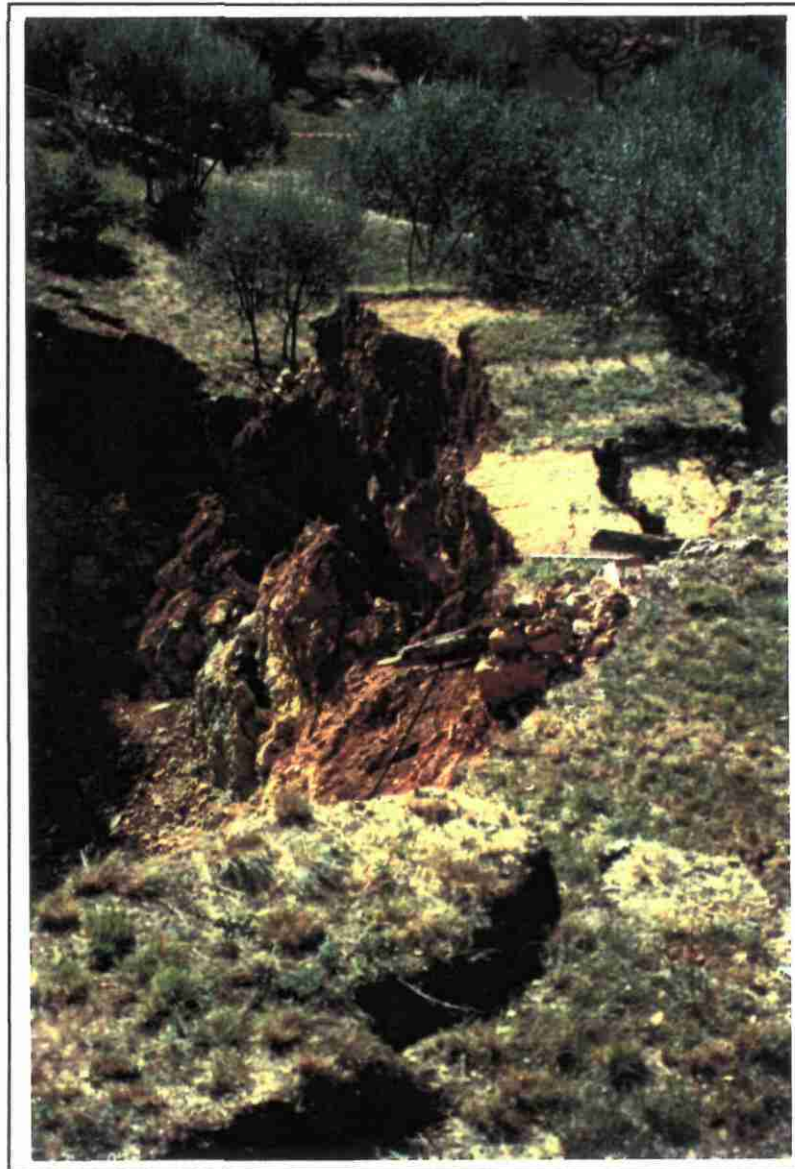
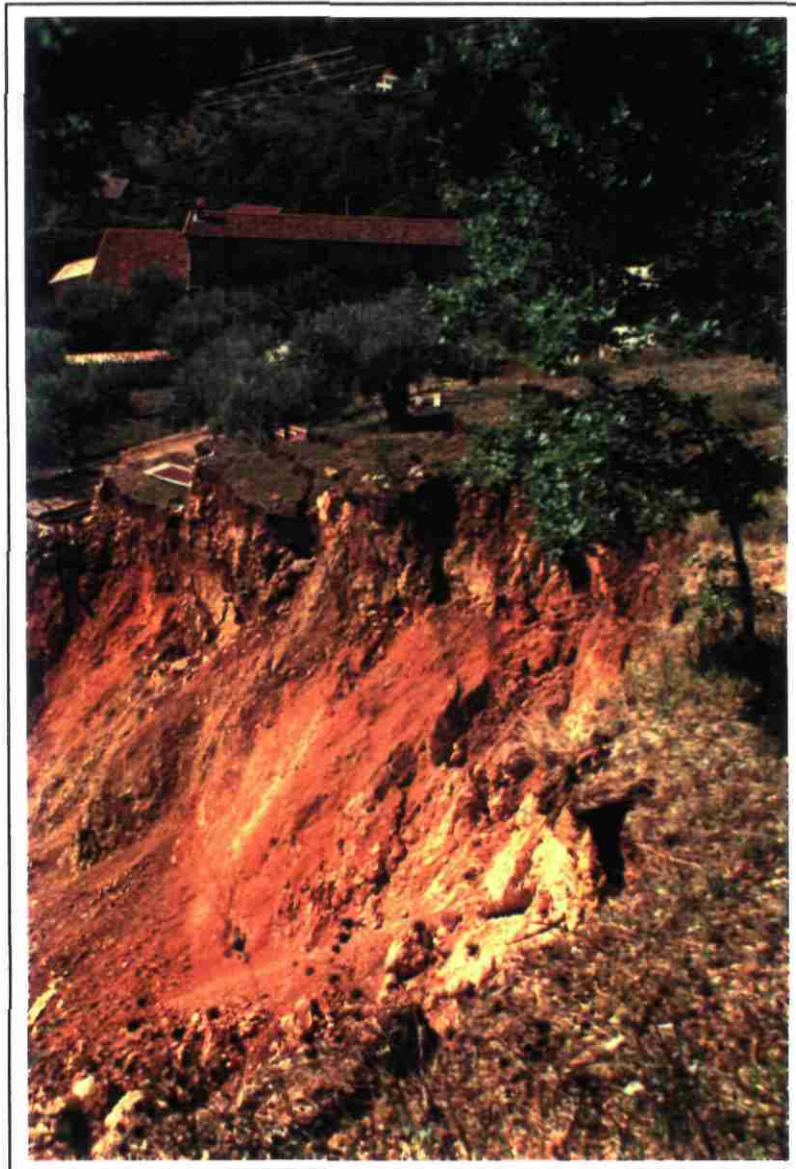
Fig. 6 - Evolution des parois de l'effondrement

Fig. 7 - Evolution des parois de l'effondrement

Fig. 8 - Evolution des parois de l'effondrement

Fig. 9 - Evolution des parois de l'effondrement

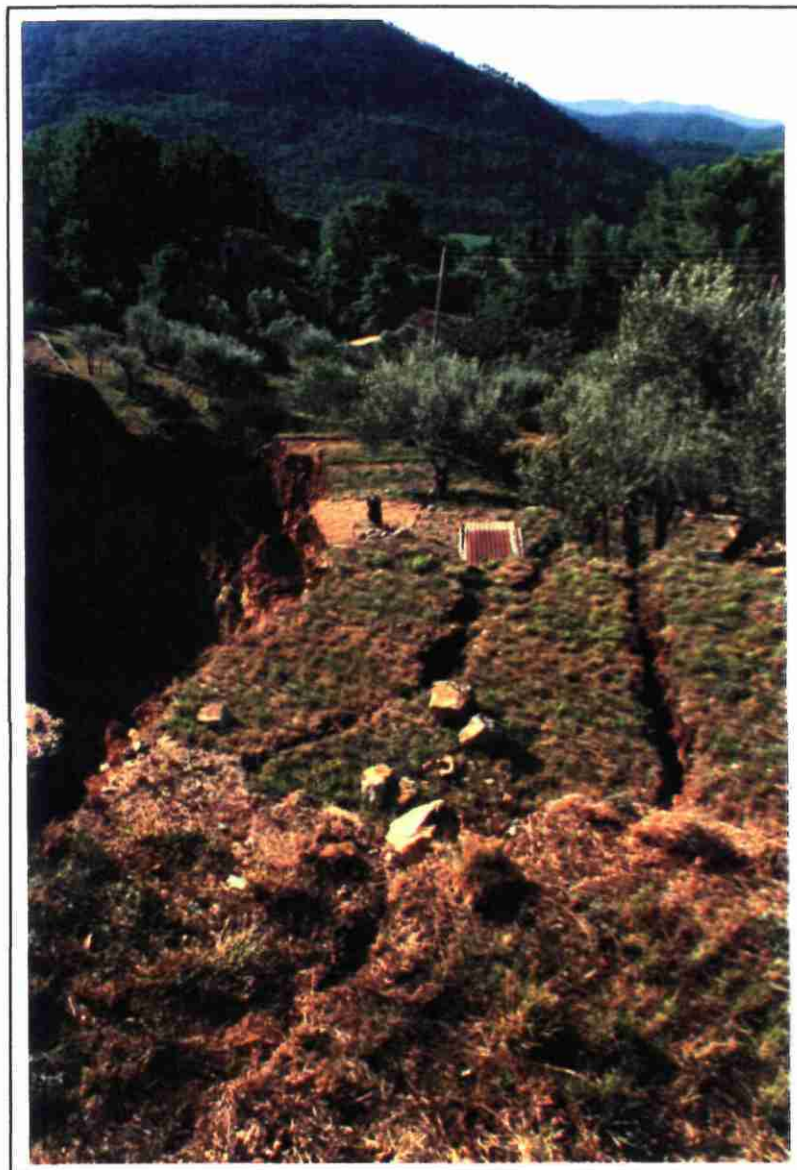
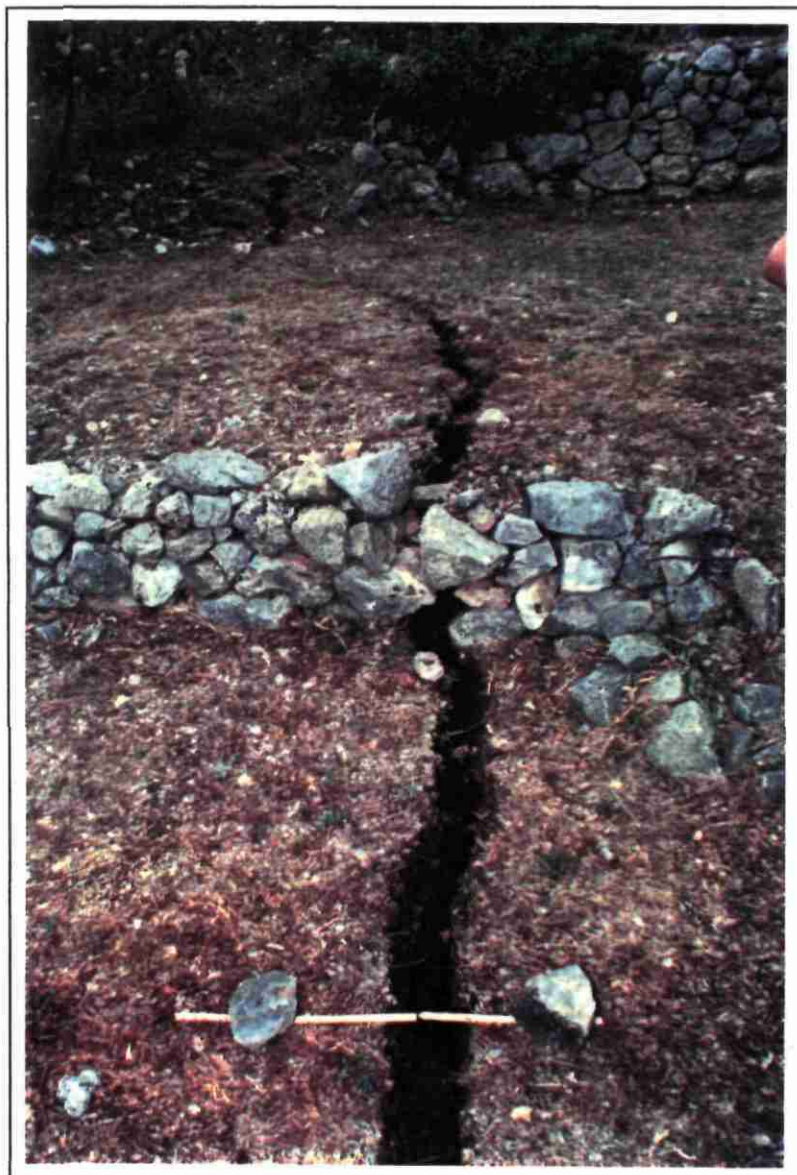
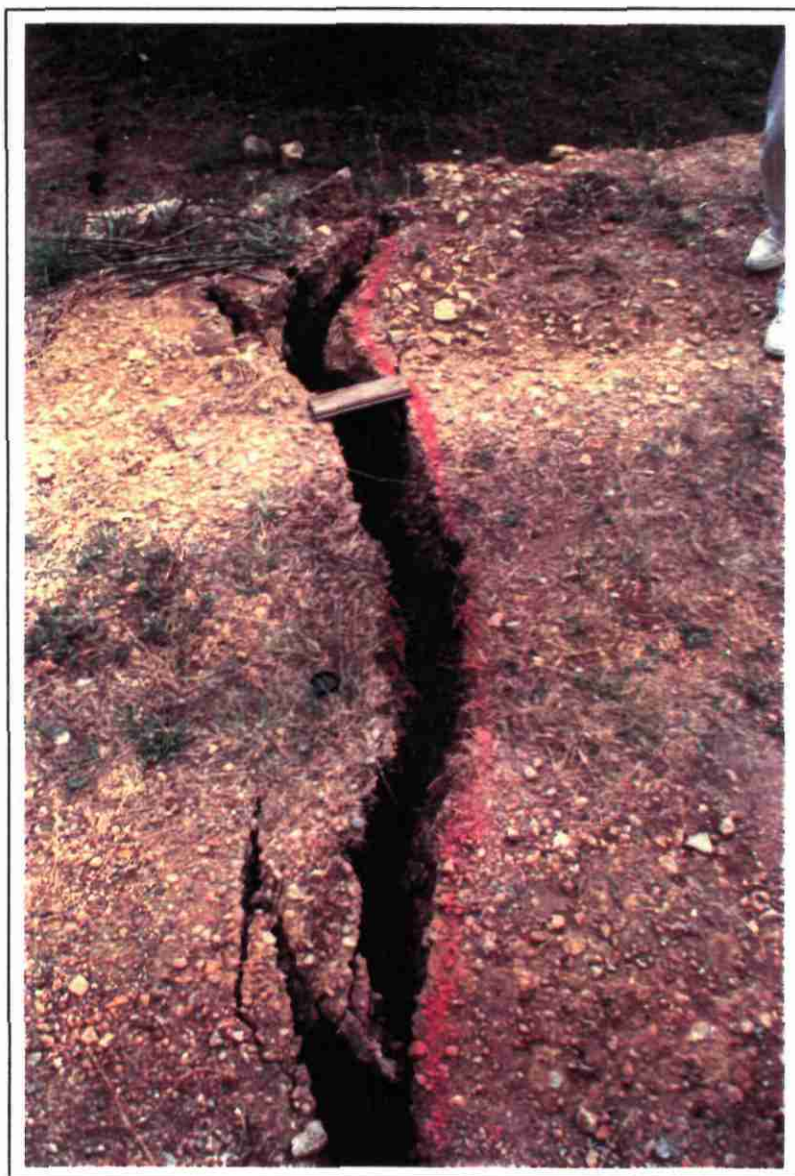
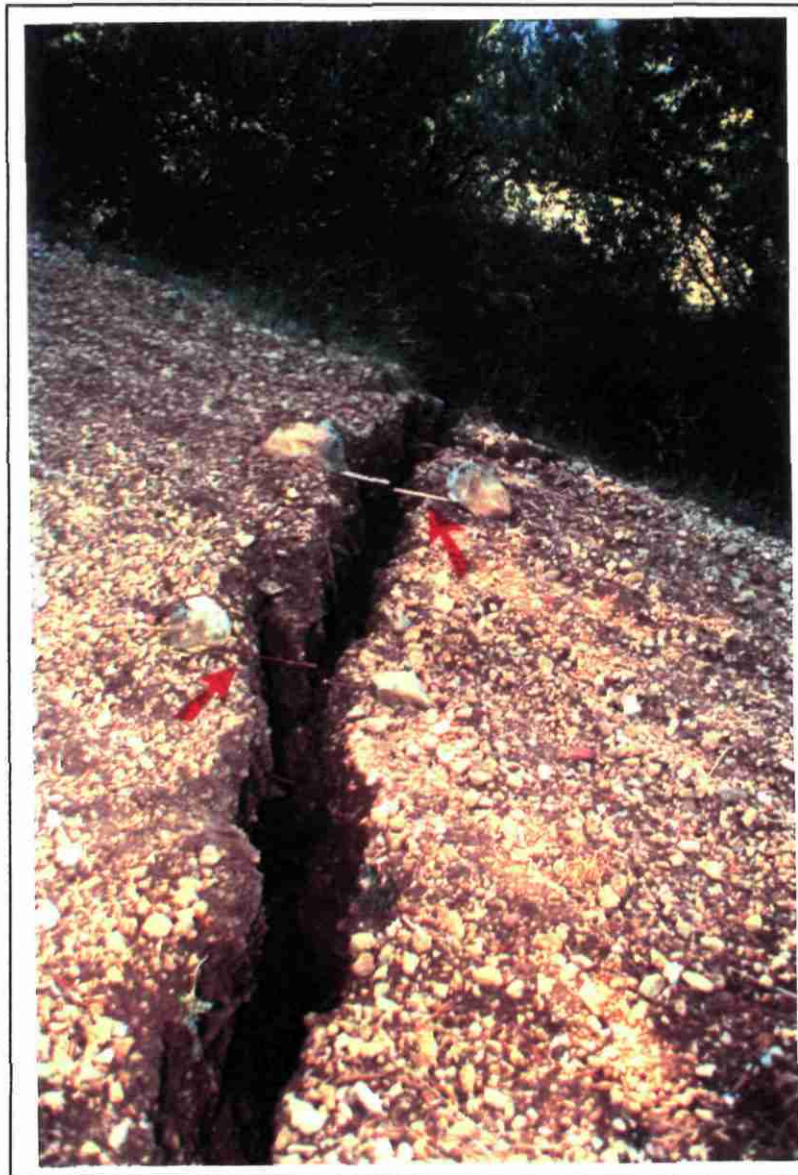
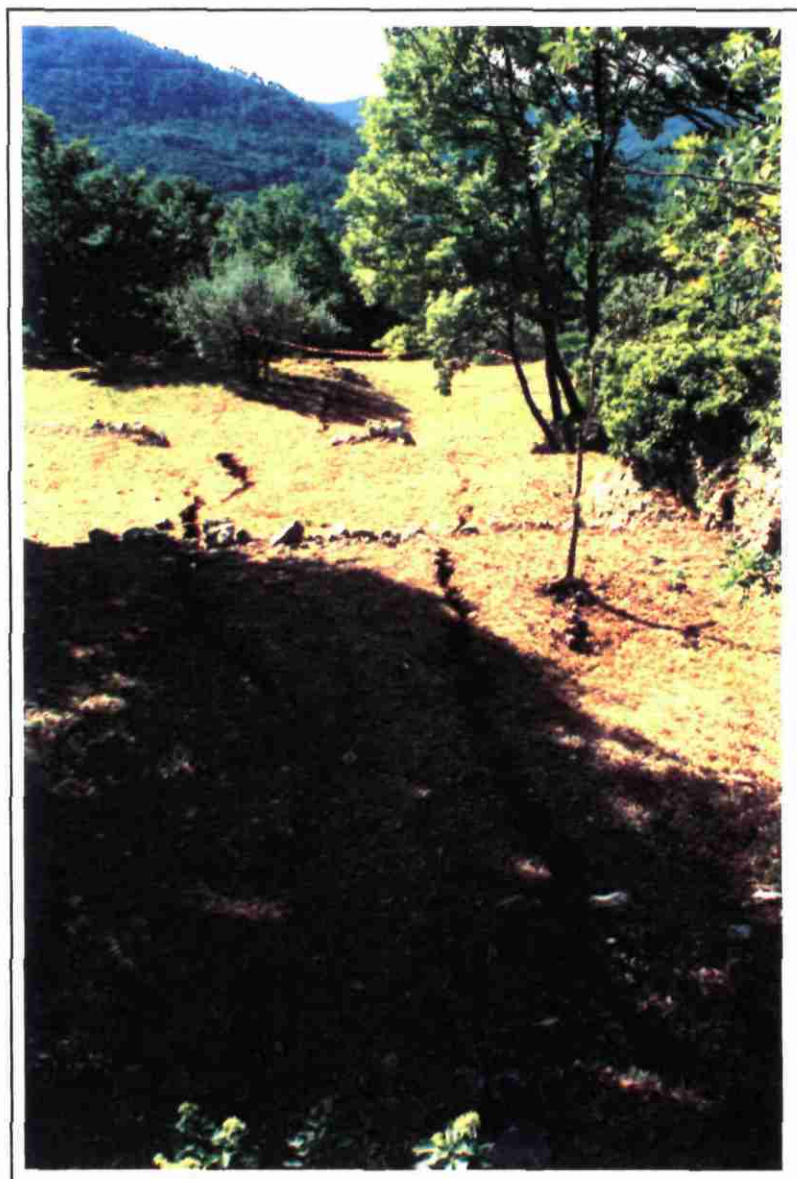
Fig. 10 - Evolution des fissures à proximité de la cavité

Fig. 11 - Evolution des fissures à proximité de la cavité

Fig. 12 - Evolution des fissures à proximité de la cavité

Fig. 13 - Evolution des fissures à proximité de la cavité

Fig. 14 - Evolution des fissures à proximité de la cavité
