MINISTERE DE L'INTERIEUR  
DIRECTION DE LA SECURITE CIVILE

## effondrement de Bargemon (Var)

utilisation du kit d'urgence d'auscultation

Octobre 1992  
R35894

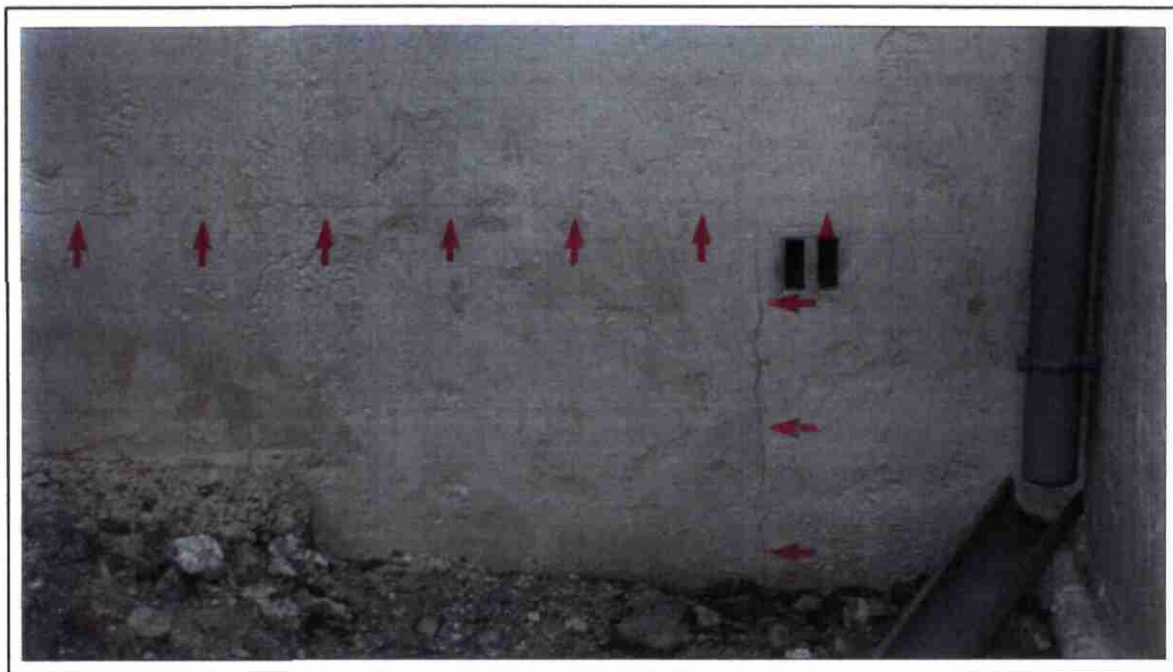
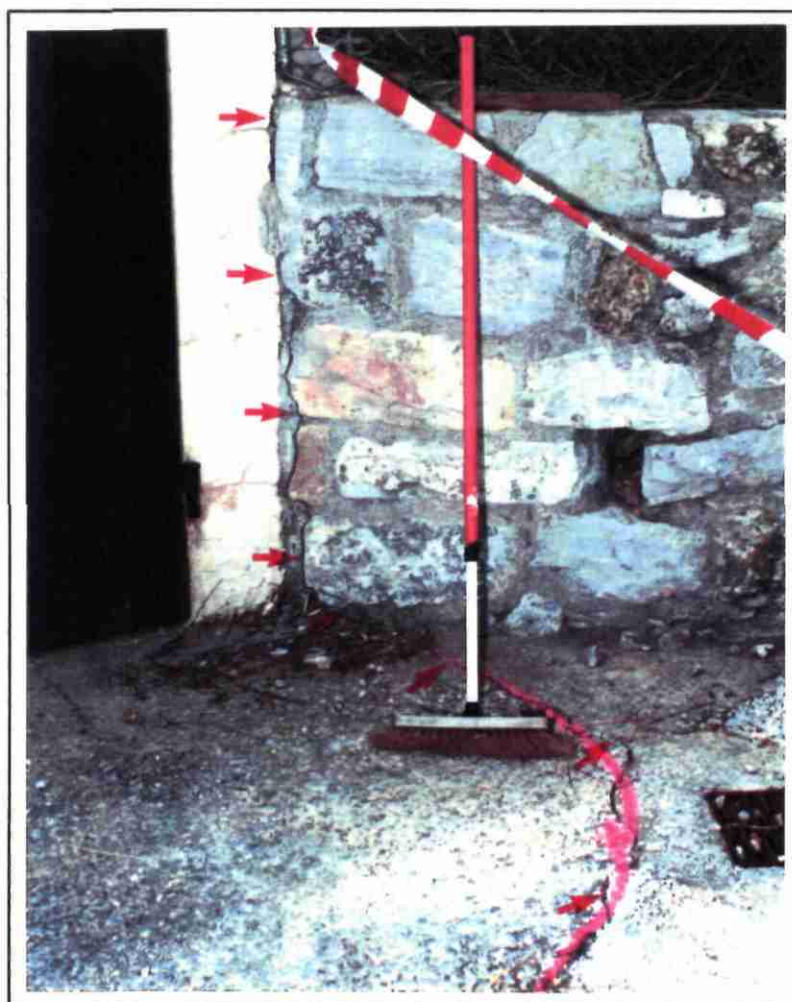
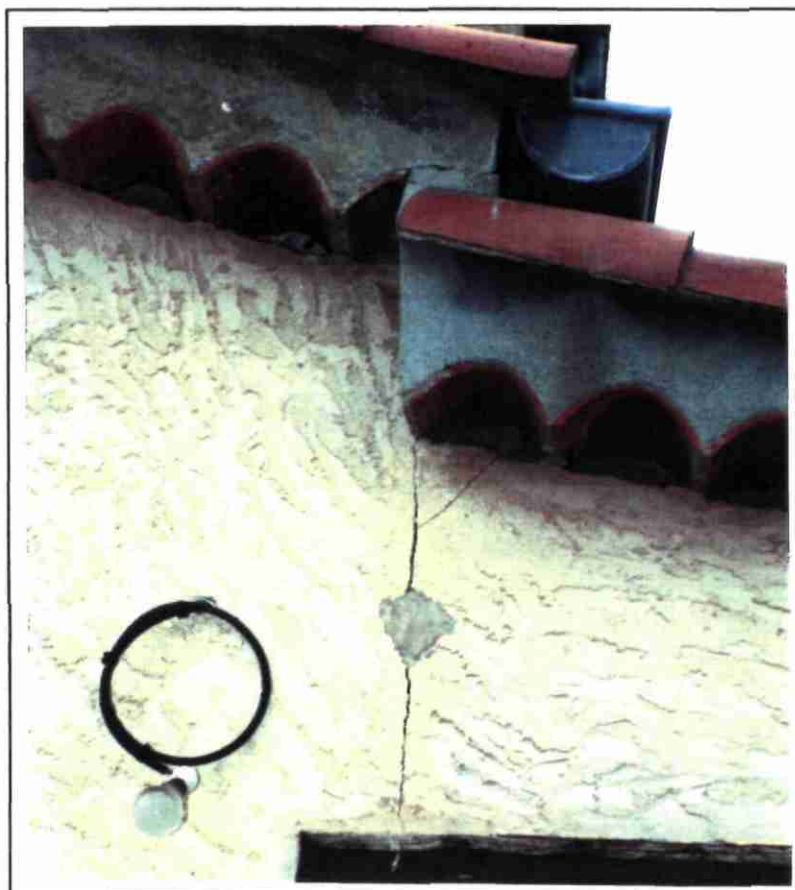
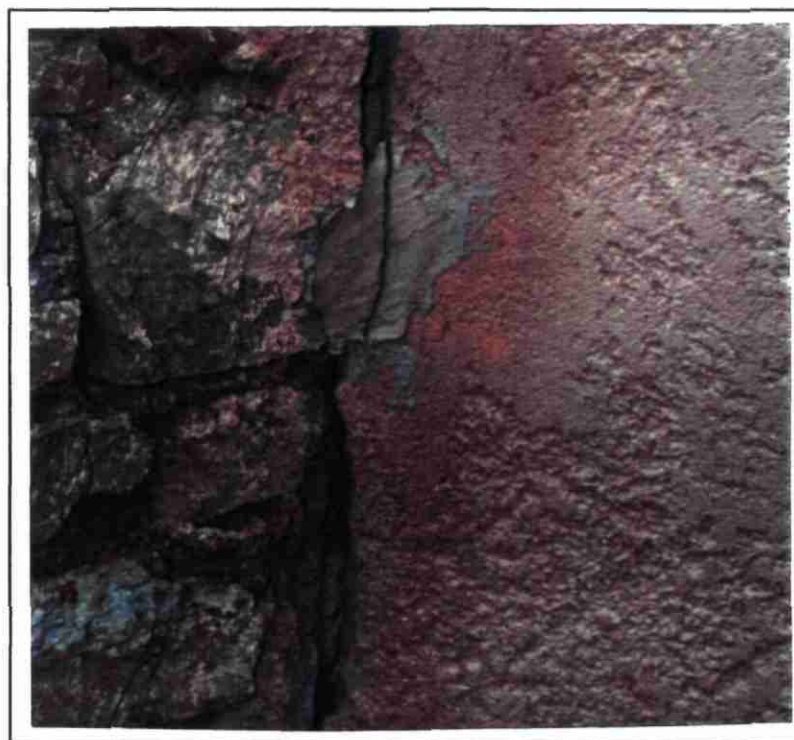
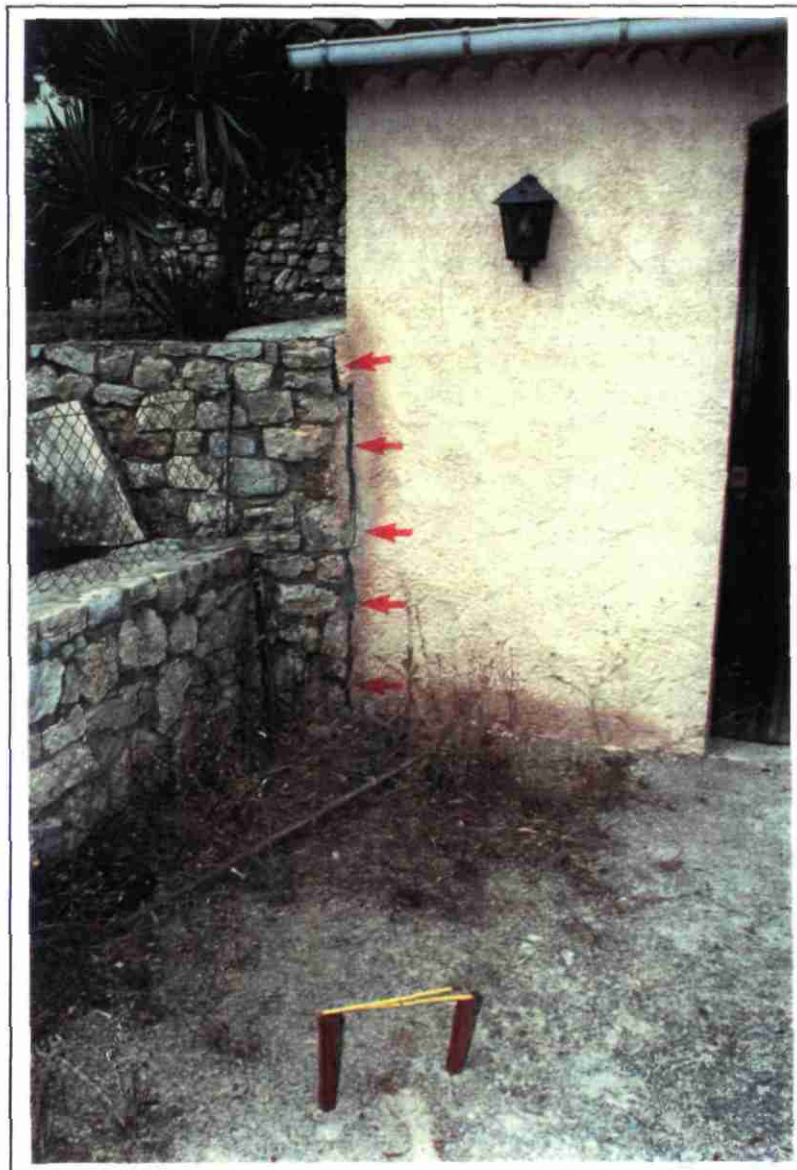
Fig. 15 - Fissuration du bâti

Fig. 16 - Fissuration du bâti

Fig. 17 - Fissuration du bâti

Fig. 18 - Fissuration du bâti

Fig. 19 - Fissuration du bâti
