## Village-refuge souterrain de Rumilly-en-Cambrésis (Nord)

Projet de valorisation touristique  
Etude géotechnique préliminaire

Décembre 1992  
R 36 509 NPC 4S 92

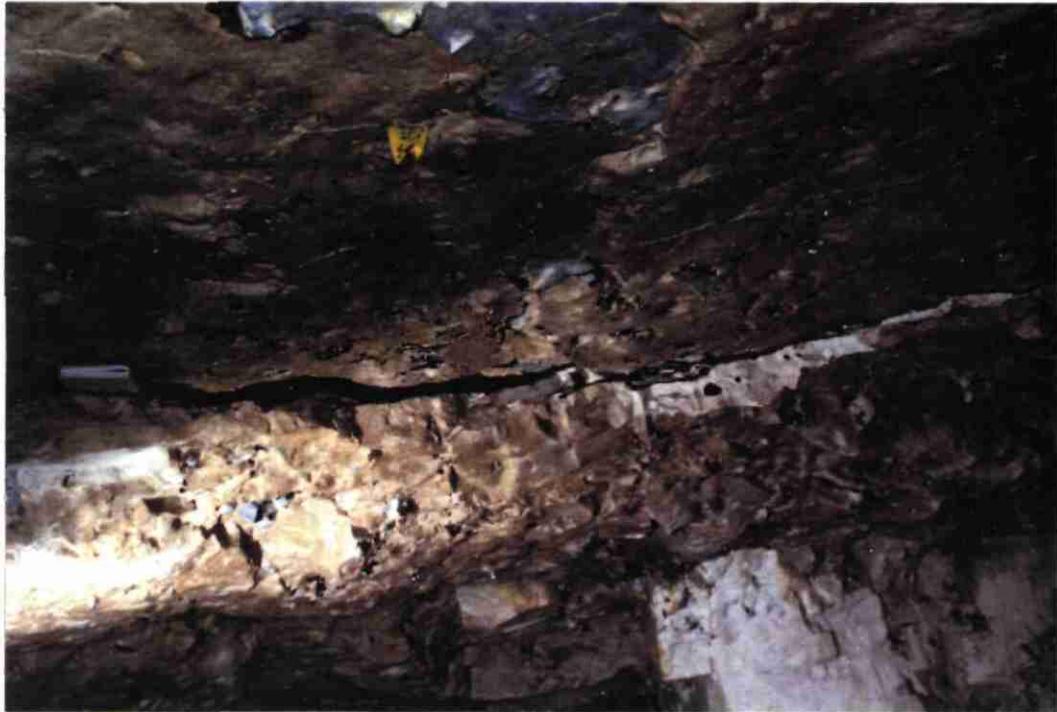
- **chute de toit**. Sur le plan de l'annexe I, les chutes de toit observées sont indiquées, mais nous y avons associé les zones où le premier banc du toit est décollé et donc où le toit est en passe de s'établir sur un lit naturel (photo n° 1). Ces bancs ont entre 20 et 40 cm d'épaisseur et si l'on en juge par les nombreux exemples, leur chute par portions de plusieurs dizaines de m<sup>2</sup> est fréquente (photo n° 4).

Photo n° 1 : 1 er banc décollé

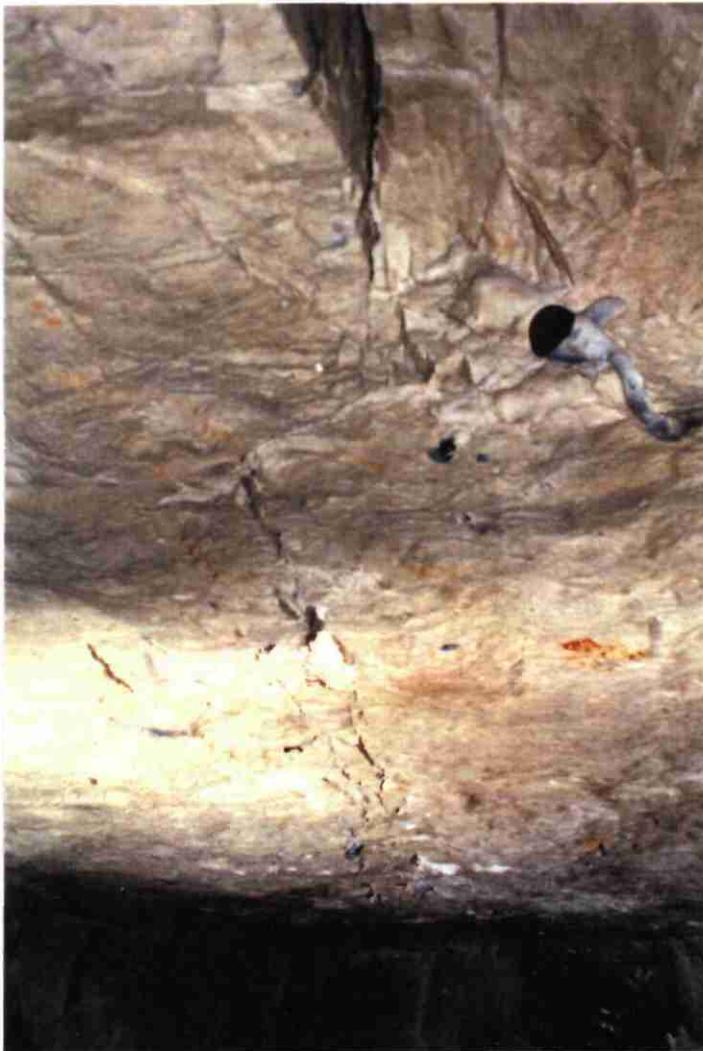
Les cassures "fraîches" sont également des ruptures mécaniques, mais leur aspect "frais" serait révélateur d'un mouvement récent (photo n° 2).

Les cassures "fraîches" sont localisées en certaines zones particulières, salle 10, Sud de la salle 20, zone ouest de la carrière ; elles ne sont généralement pas associées aux autres fissures anciennes.

Photo n° 2 :  
Cassure au toit

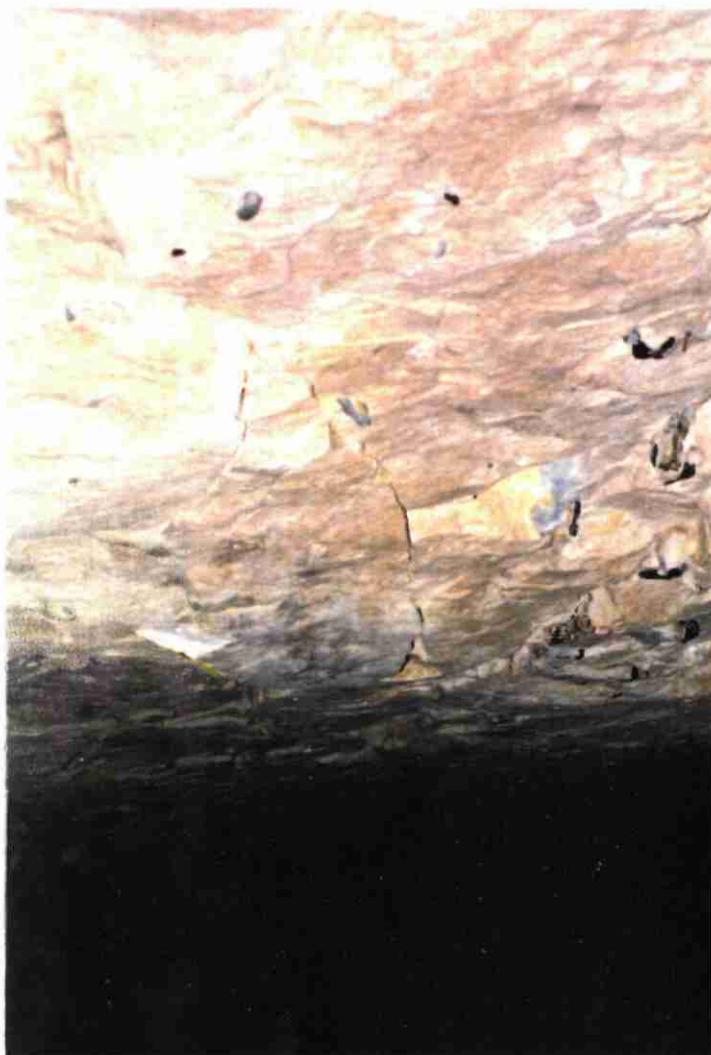
Les fissures anciennes sont d'origine mécanique, mais leur aspect indique une rupture très ancienne repérée par une patine à l'intérieur des fissures ; elles seraient apparues en cours d'exploitation (photo n° 3).

Photo n° 3 :  
Fissure ancienne

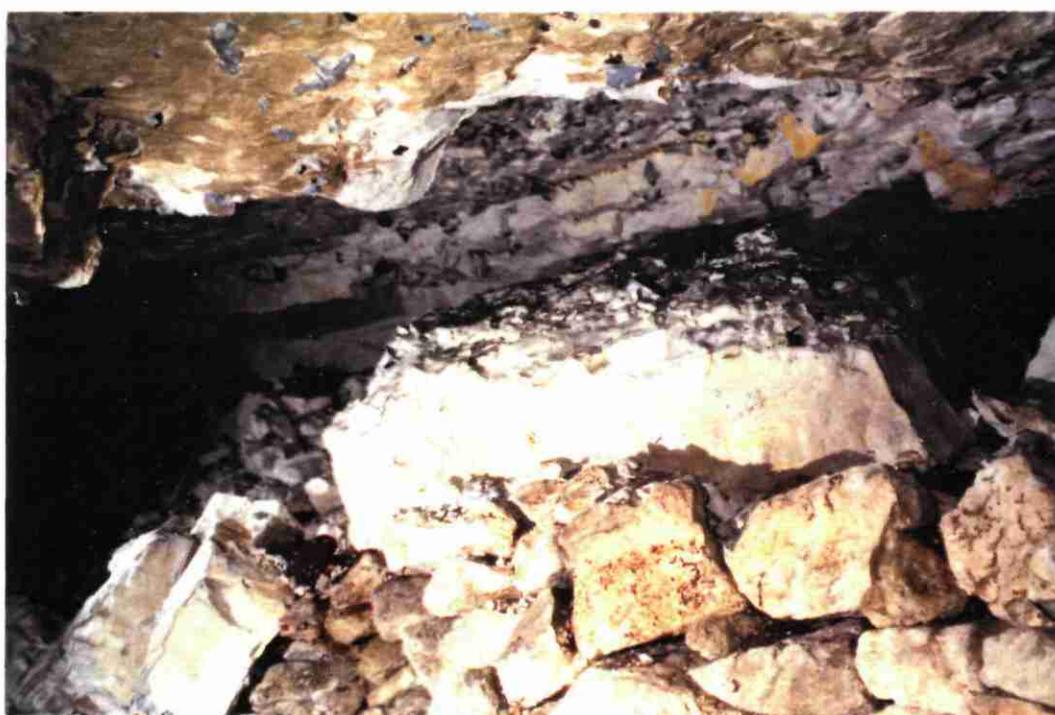
Photo n° 4 : Chute de toit

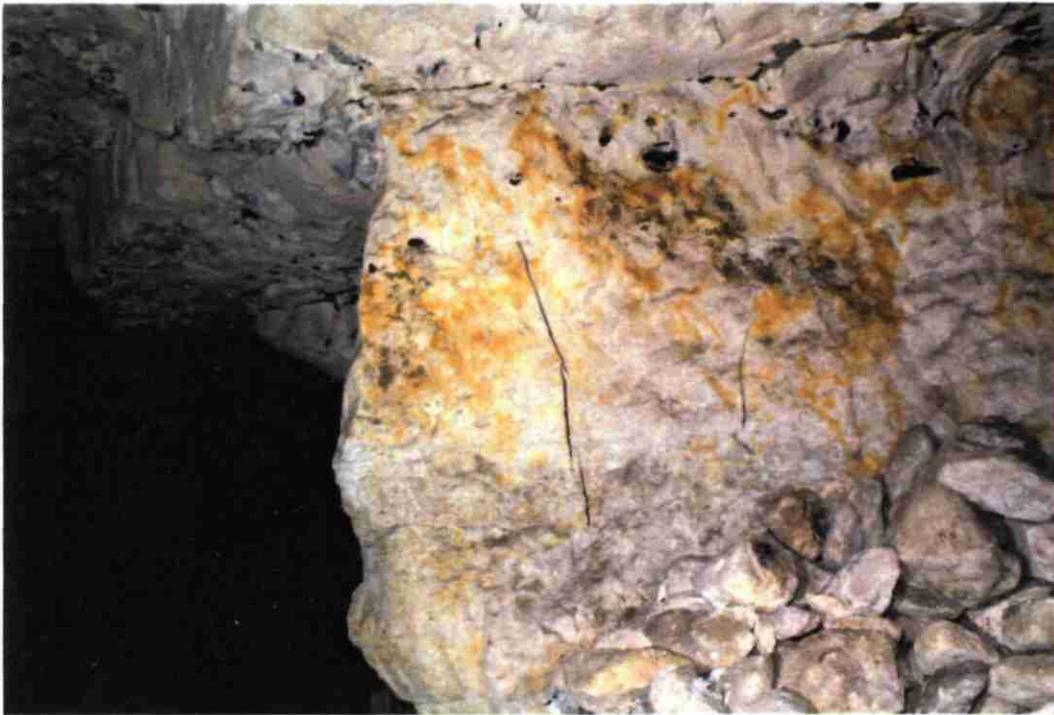
Ces fissures sont généralement verticales et affectent plus particulièrement le coin des piliers. On peut en observer également au milieu d'une face lorsqu'il y a présence à proximité d'une fissure importante au toit (photos n° 5 et 6).

Photo n° 5 : Fissures au coin

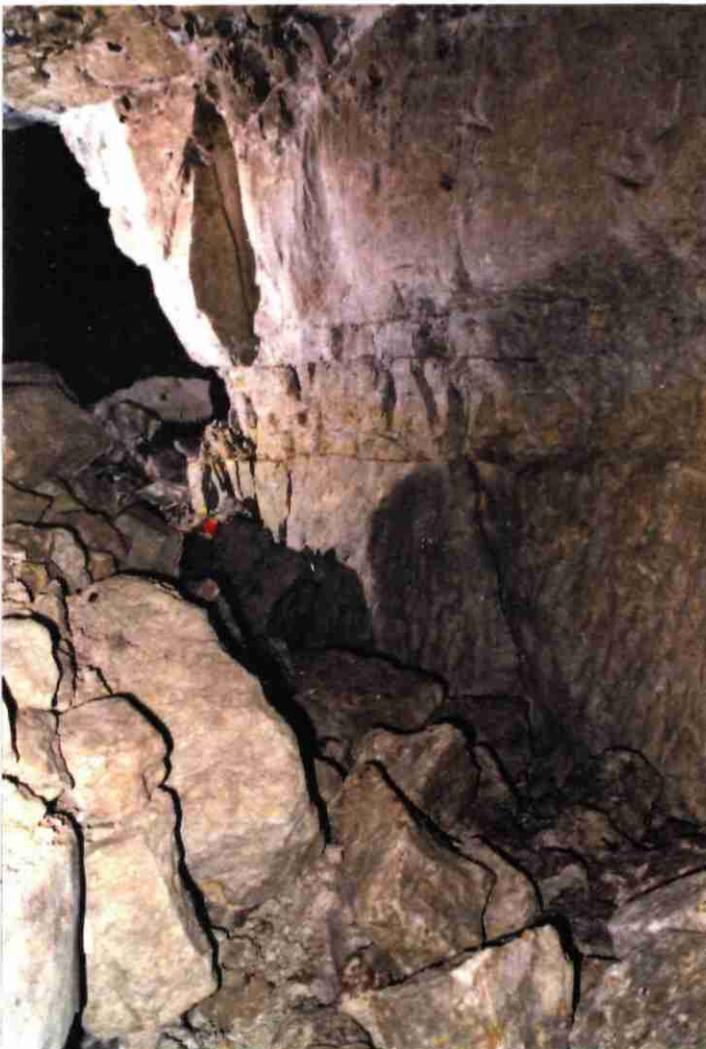
Dans certaines parties de la carrière, on peut observer un phénomène lié à des différences de composition des bancs de craie. Par exemple, autour de la salle 15 on remarque une "tranche" de craie plus tendre de 0,8 à 1,0 m d'épaisseur au milieu des piliers ; le fait que cette couche soit moins résistante engendre une importante fracturation, un écaillage et même parfois une mise en porte à faux du banc supérieur qui, de ce fait, est également fissuré (photo n° 6).

Photo n° 6 :  
Fissures au coin  
et sur une face  
Banc intermédiaire plus tendre

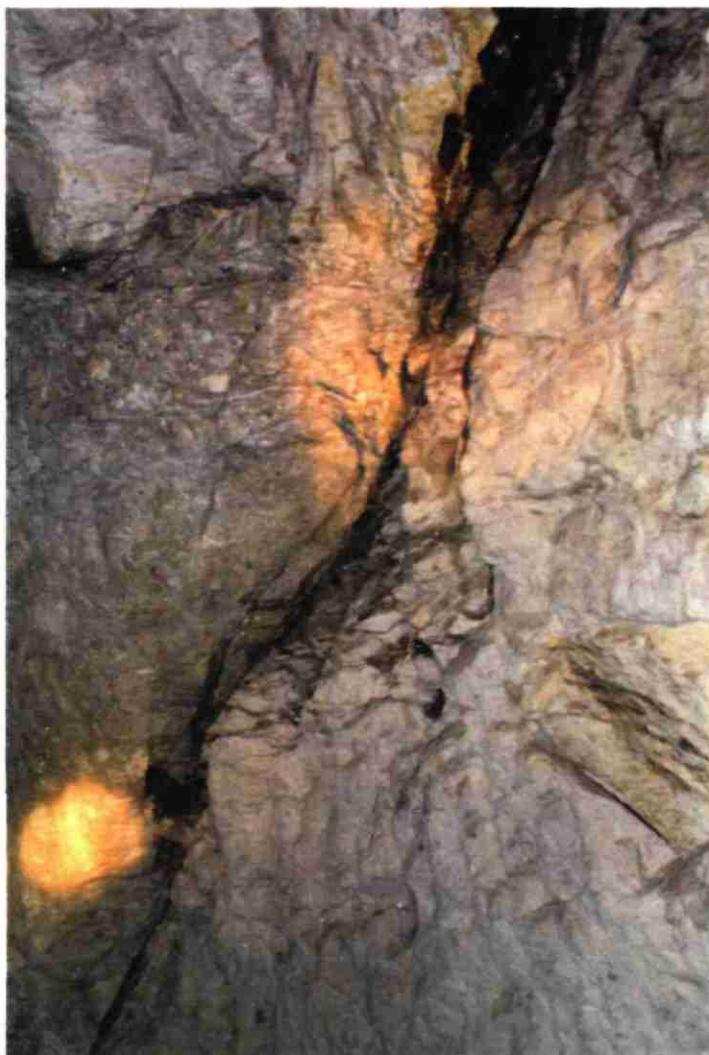
Elles sont d'origine naturelle ; elles sont généralement rectilignes et de grande extension. Ces fissures sont ouvertes avec remplissage argileux ; les parois de craie en limite de ces fissures sont striées verticalement montrant que des mouvements ont eu lieu de part et d'autre d'une façon différentielle (photos n° 7 et 7 bis).

Photo n° 7 : Fissure géologique

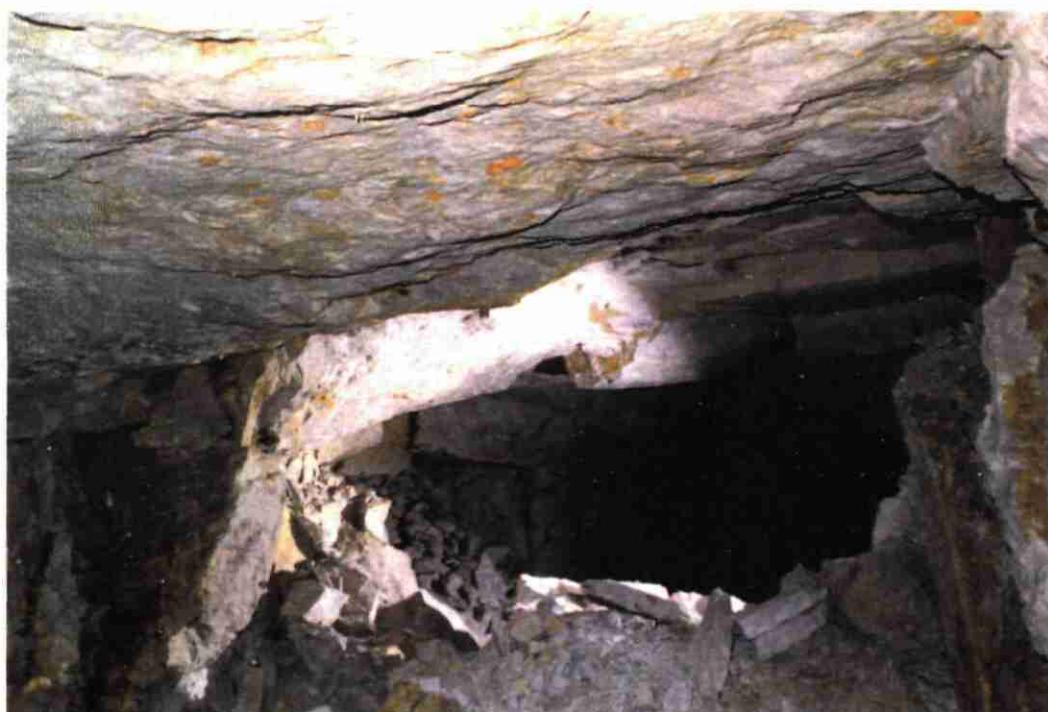
Photo n° 7 bis : Désordre provoqué par le passage d'une fissure géologique

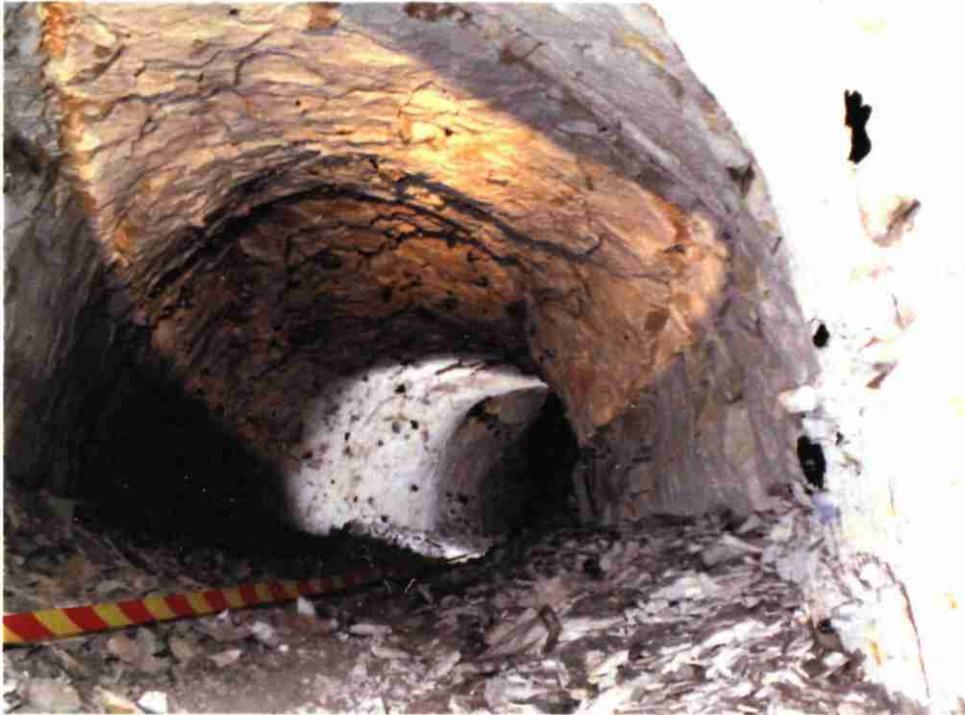
Entre la salle 10 et la salle 12, une galerie circulaire remonte vers la surface (photo n° 8). Elle est obstruée par un éboulement et s'arrête une vingtaine de mètres plus loin après avoir remonté de 12 m (pente de 3/5).

Photo n° 8 : Départ du plan incliné

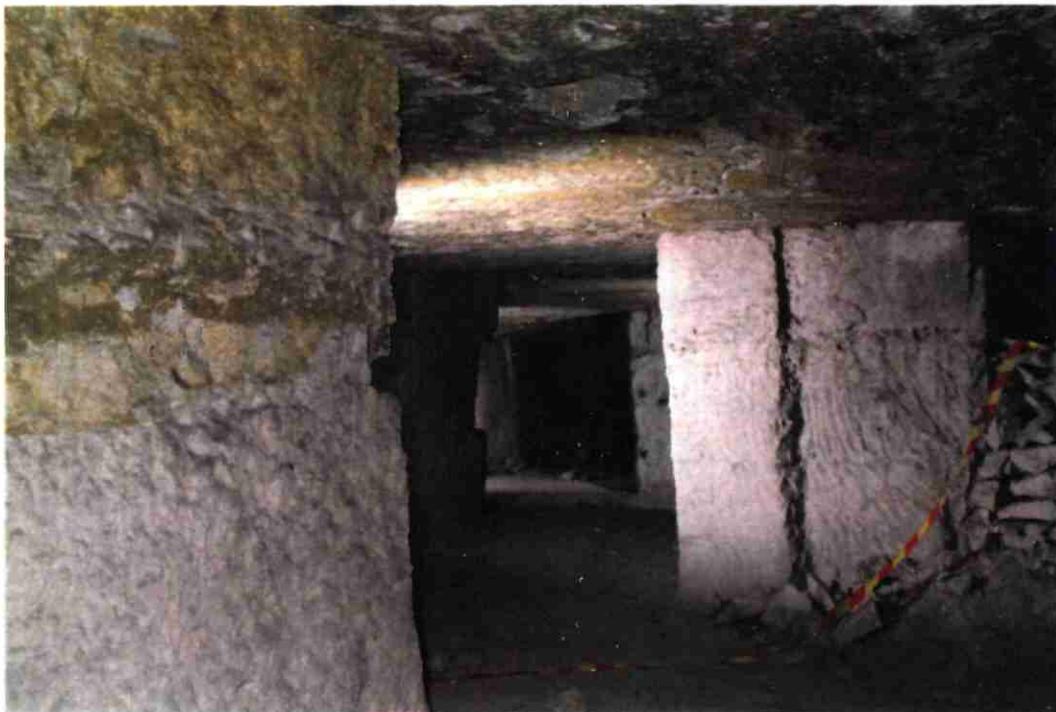
Au Nord-Ouest des salles 23 et 24, un passage donne accès à une carrière souterraine qui paraît plus récente et qui a gardé l'aspect d'une exploitation de pierre de taille, avec des piliers réguliers, des galeries et du remplissage par des débris de carrière de part et d'autre des zones de circulation (photo n° 9).

Photo n° 9 : Aspect de la carrière plus récente

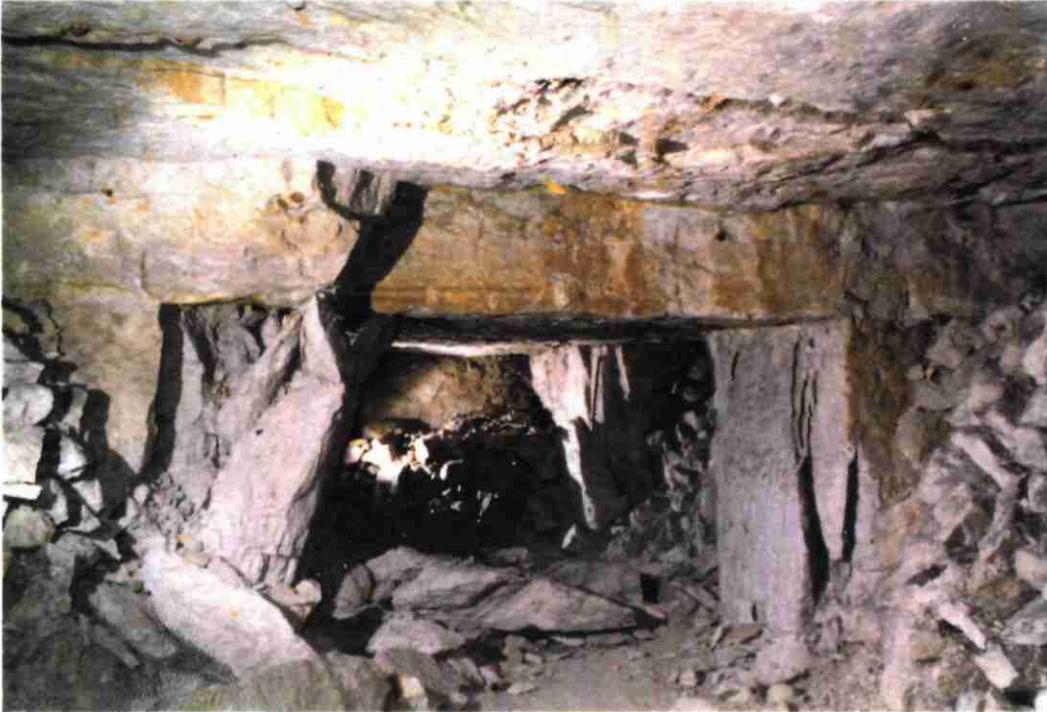
Les observations montrent que tous les piliers (ou presque) présentent des signes d'écrasement avec larges fissures et parois détachées du reste du pilier (photos n° 10 et 12). Les piliers sont souvent éclatés sous la pression provoquant un affaissement des terrains sus-jacents et on peut indiquer que l'affaissement se poursuit, car des blocs détachés des parois et inclinés sont broyés à leur partie supérieure (photo n° 11).

Photo n° 10 : Piliers éclatés et écrasés

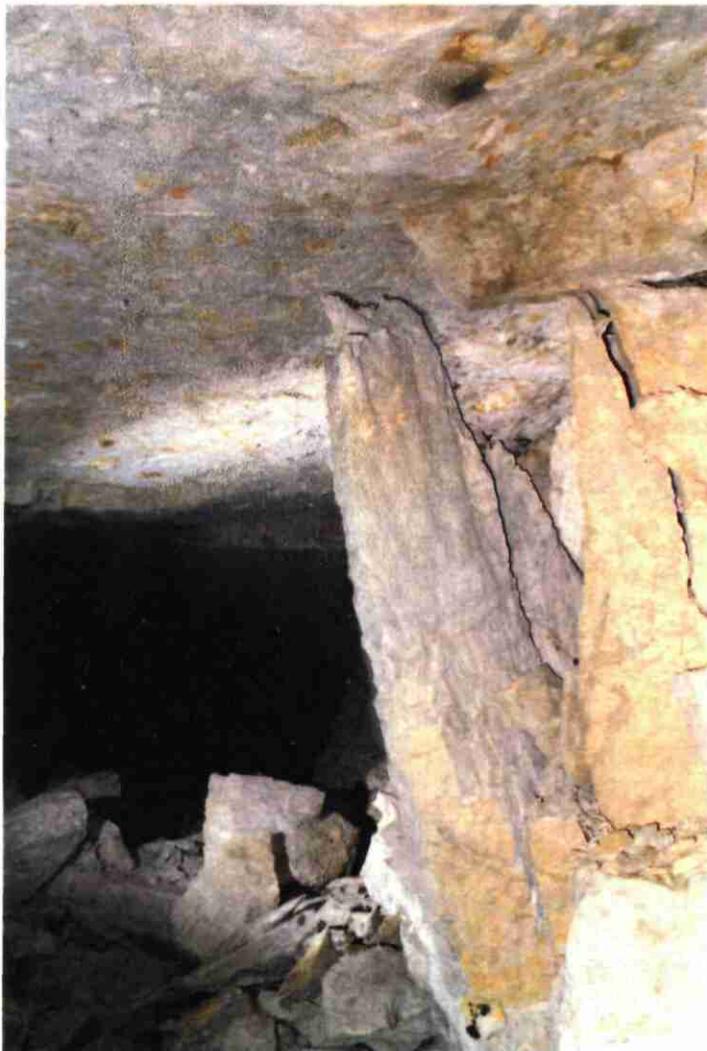
Photo n° 11 :  
Détail d'un coin de pilier

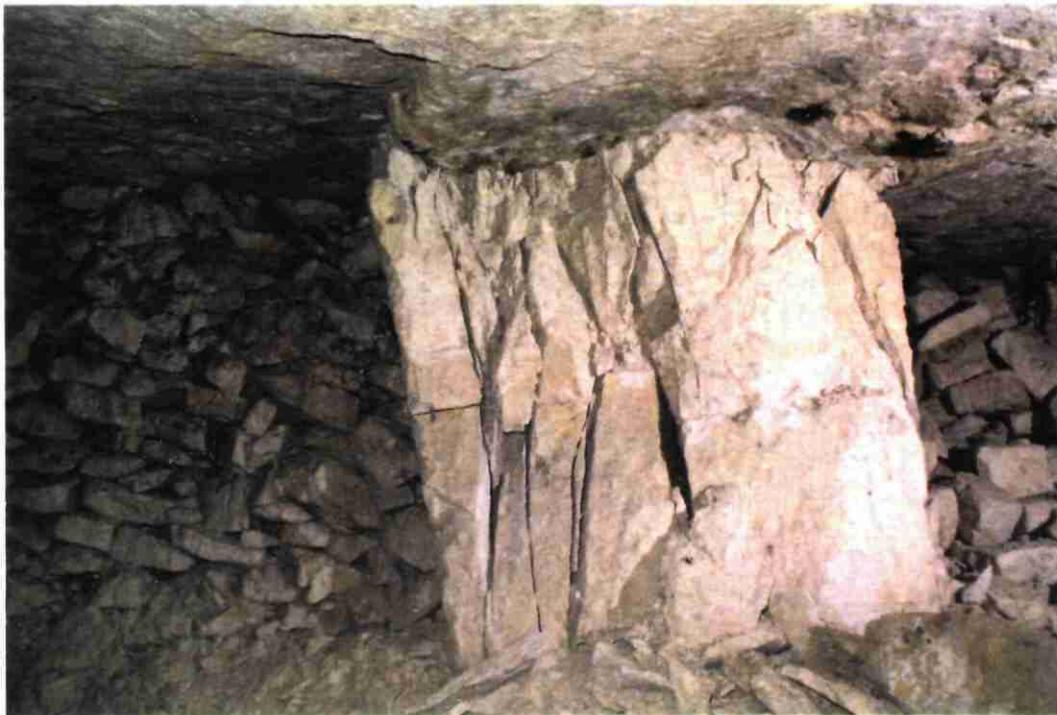
Photo n° 12 : Ce qu'il reste d'un pilier

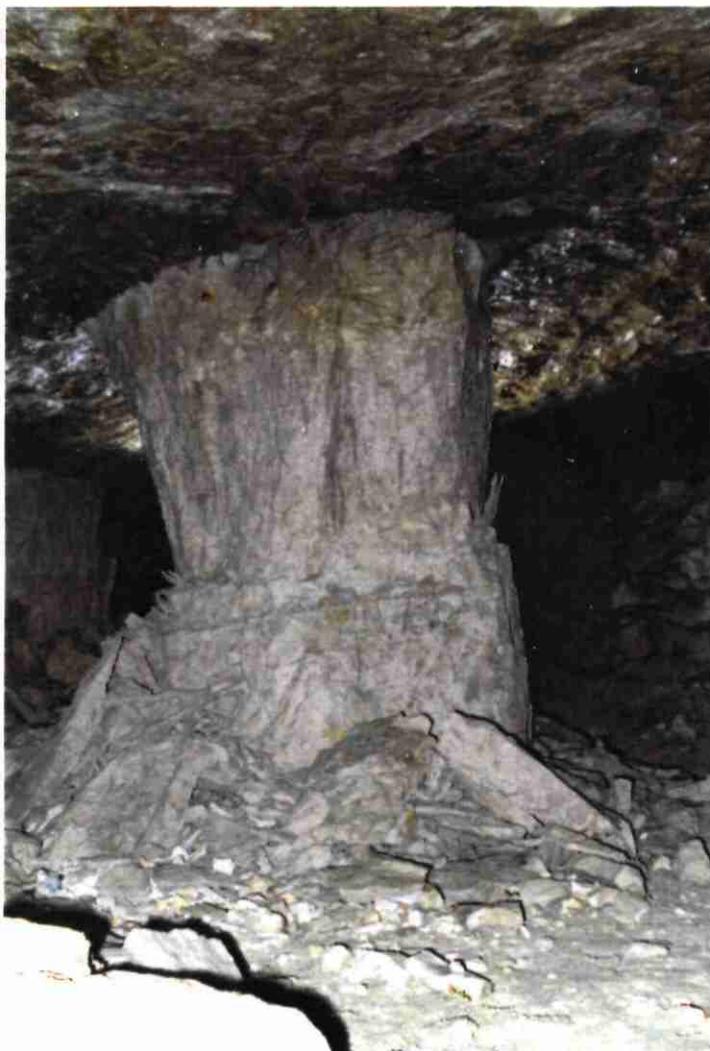
Photo n° 13 :  
Pilier en cours d'écaillage
