**MISE EN SECURITE  
DES CONCESSIONS MINIERES INACTIVES  
CONCESSION DE BANSON (PUY DE DOME)**

Auteur : M. AGUILLAUME  
N° Rapport : R 38011  
Date : juillet 1994  
N° Fiche-programme : 94 G 313

**SERVICE GEOLOGIQUE REGIONAL AUVERGNE  
222-224, Bd Gustave Flaubert  
63000 CLERMONT FERRAND  
Tél. 73 28 63 70 Fax. 73 28 63 73**

## R E S U M E

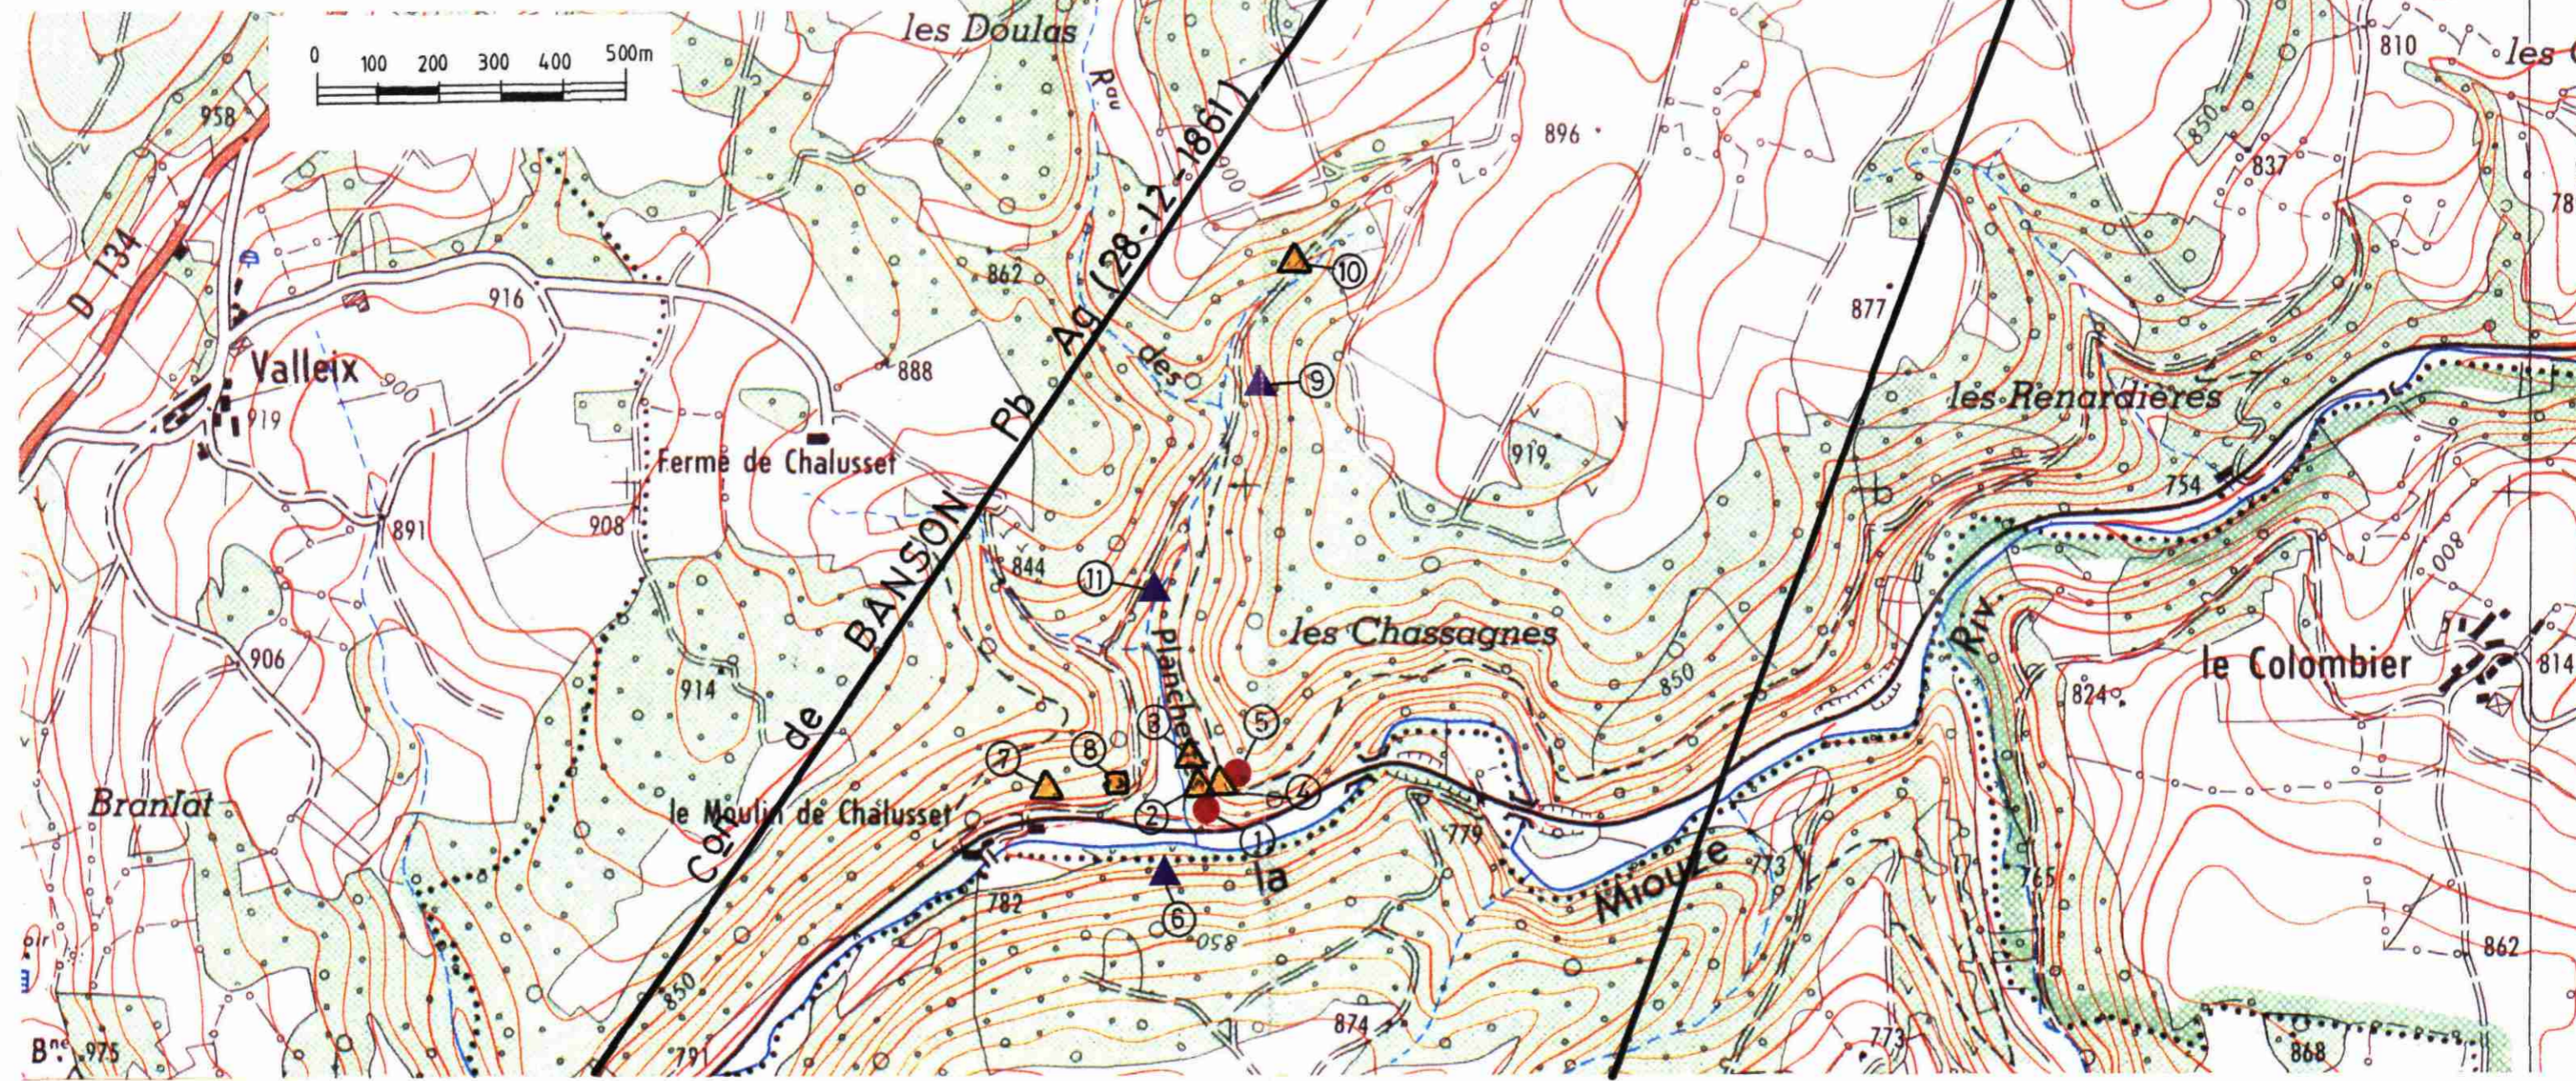
Fig. 3 : SITUATION DES TRAVAUX MINIERES

Nota - L'entrée de la galerie d'écoulement A n'est plus visible, cachée par les remblais rapportés entre la ligne de chemin de fer et la montagne.

La galerie niveau 0.00 Filon 2, n'a pas débouché à l'extérieur, à cause de la voie de chemin de fer. Elle est arrêtée vers B.

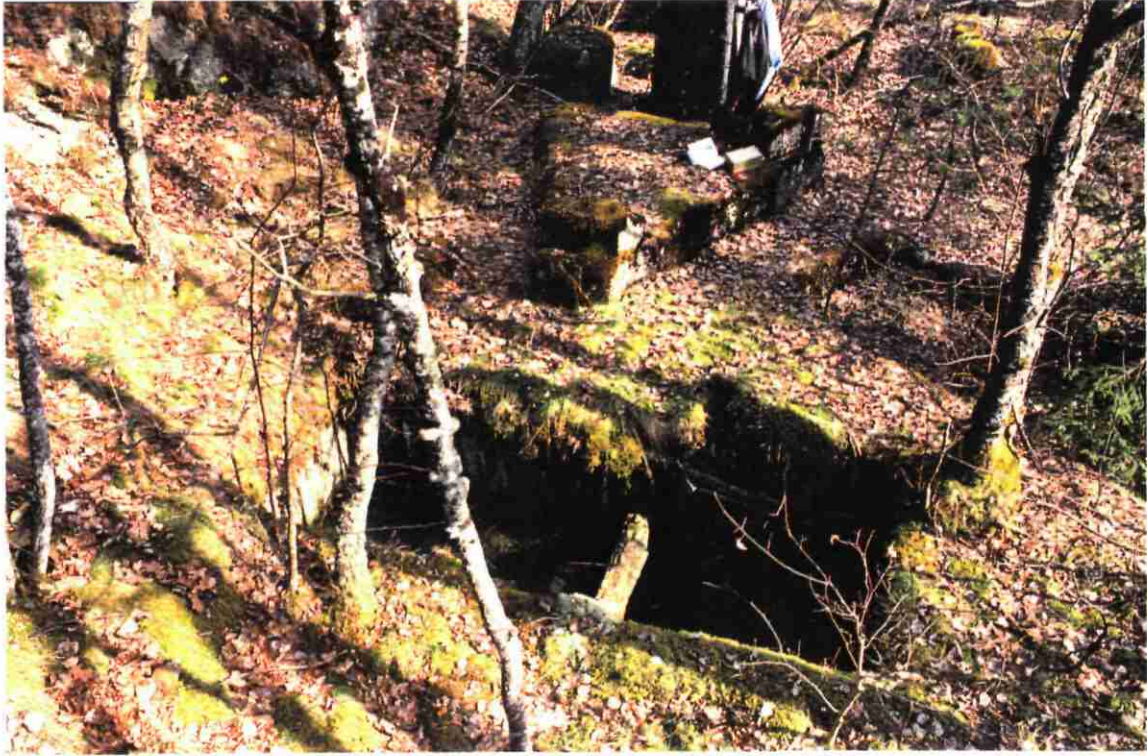
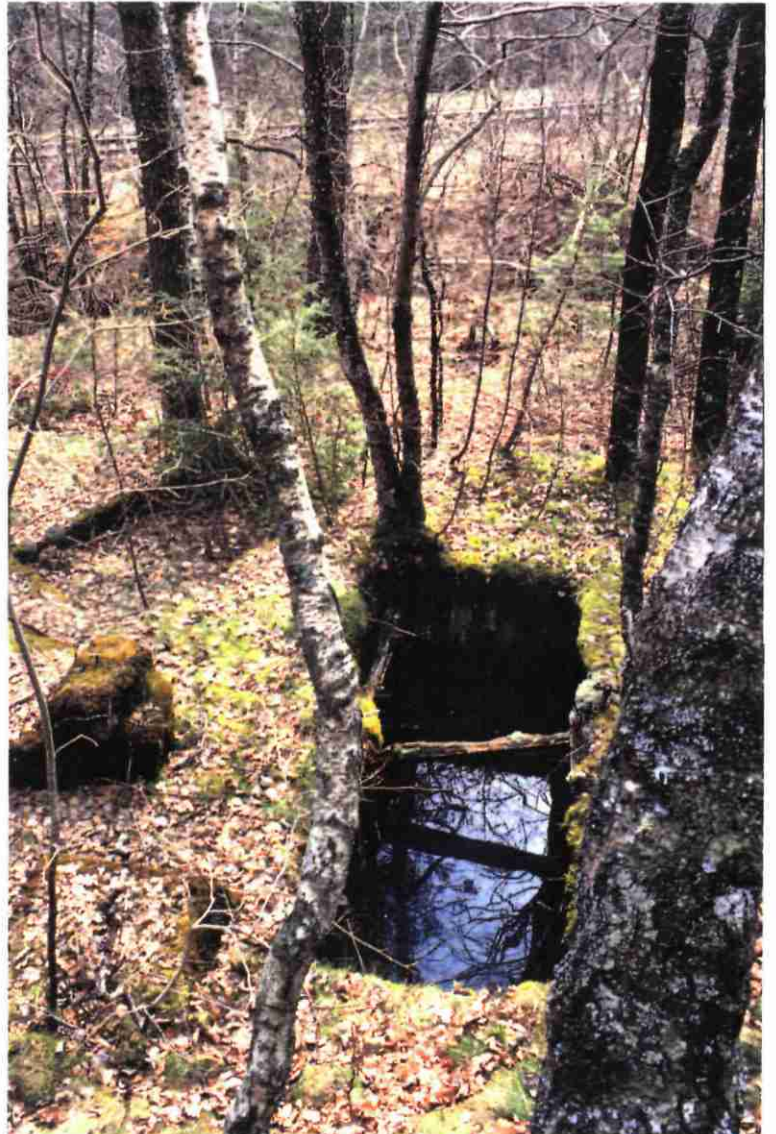
**SITE n° 1**

Le puits d'une profondeur de 40 m aurait été foncé en 1927-1928. Il se situe à 15 m de la voie ferrée et à 10 m du ruisseau de la Planchette. A proximité, on peut encore voir quelques vestiges de l'ancienne mine : buses et pilier en béton armé et rares restes de wagonnets et une citerne.

Le puits a été boisé ( en mauvais état) et a une section rectangulaire de 3,50 x 1,70 m. Il est plein d'eau avec un niveau à 80 cm en dessous de la surface. Il n'existe aucune protection, ni margelle ce qui rend ce lieu particulièrement dangereux. L'eau a un bel aspect et ne parait pas polluée in visu.

Le niveau de l'eau est à environ 3 m au dessus du niveau du ruisseau de la Planchette.

Ce puits présente en l'état un danger réel. Le puits fait 42 m de profondeur, il est rempli d'eau et il n'existe aucune protection. Il desservait les galeries au niveau -19.

Puits principal

Pour le puits, on envisage un remblayage complet. Dans la mesure du possible, le comblement de ce puits rempli d'eau se fera, du moins dans sa partie inférieure (c'est-à-dire jusqu'au niveau supérieur de la galerie -15) par des blocs assez gros, afin que les caractéristiques mécaniques du matériau de remblai ne soient pas affectées par l'eau.

Le volume nécessaire de remblai sera environ de 250 m<sup>3</sup>, matériau qui peut être trouver sur place, mais qui nécessitera probablement l'utilisation d'explosif.

L'autre solution pourrait être le foudroyage du puits complété par des déblais pris sur place.

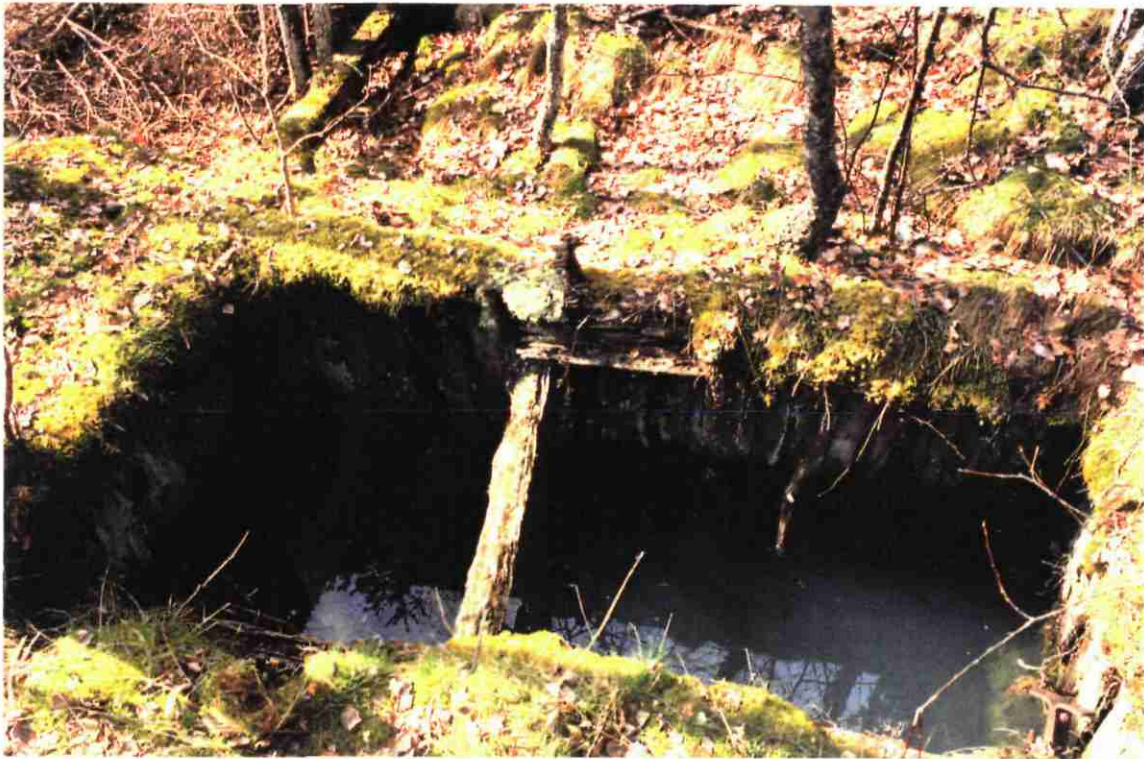
## SITE n° 2

L'entrée de la galerie niveau 3,50 du filon Ouest se trouve juste au dessus du puits. Cette entrée est sous des éboulis, masqués par le temps, et ne permet aucun passage. Sa présence ne peut être devinée qu'avec les plans des anciens travaux.

Entrée de la galerie  
du niveau 3,50 m

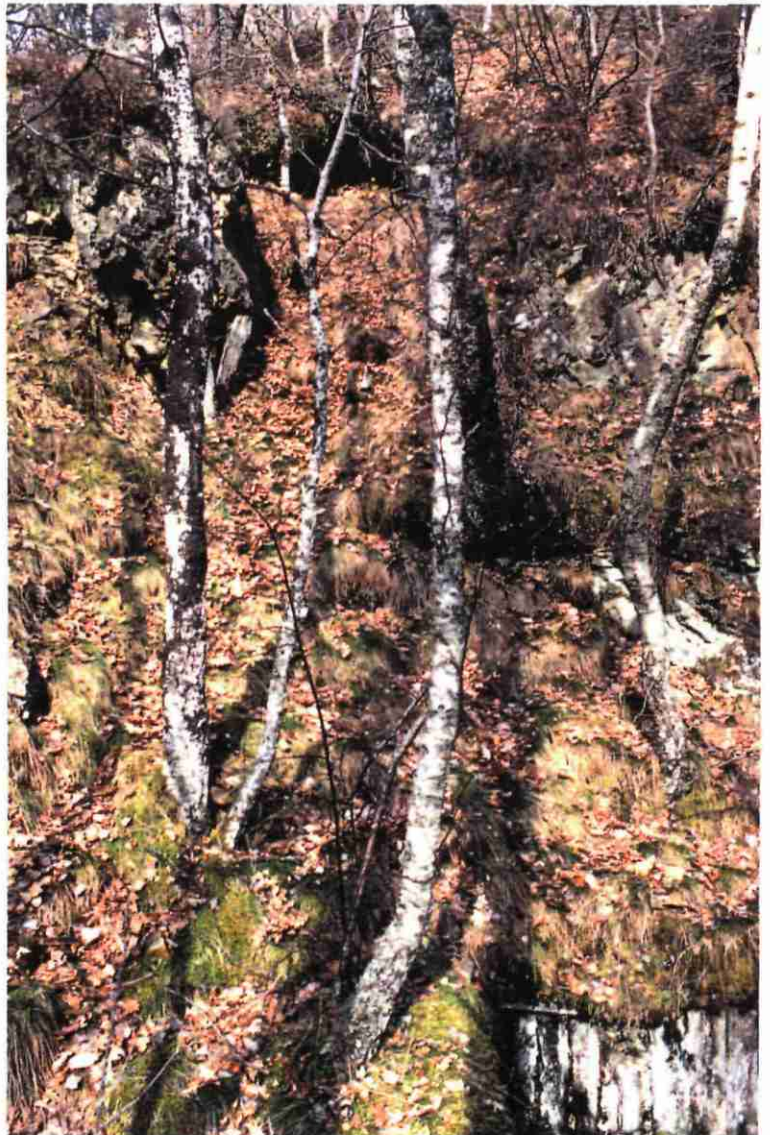
### SITE n° 3

L'entrée de la galerie niveau 13,50 est située au Nord Ouest de la précédente, à environ 50 m au bord de la piste, juste à coté d'un "terre-plein-dégagement" pouvant correspondre également à des anciens travaux. L'entrée de la galerie est effondrée et sa situation comme la galerie précédente ne se remarque qu'avec l'aide d'un plan.

Départ de la galerie  
du niveau 13,50 m

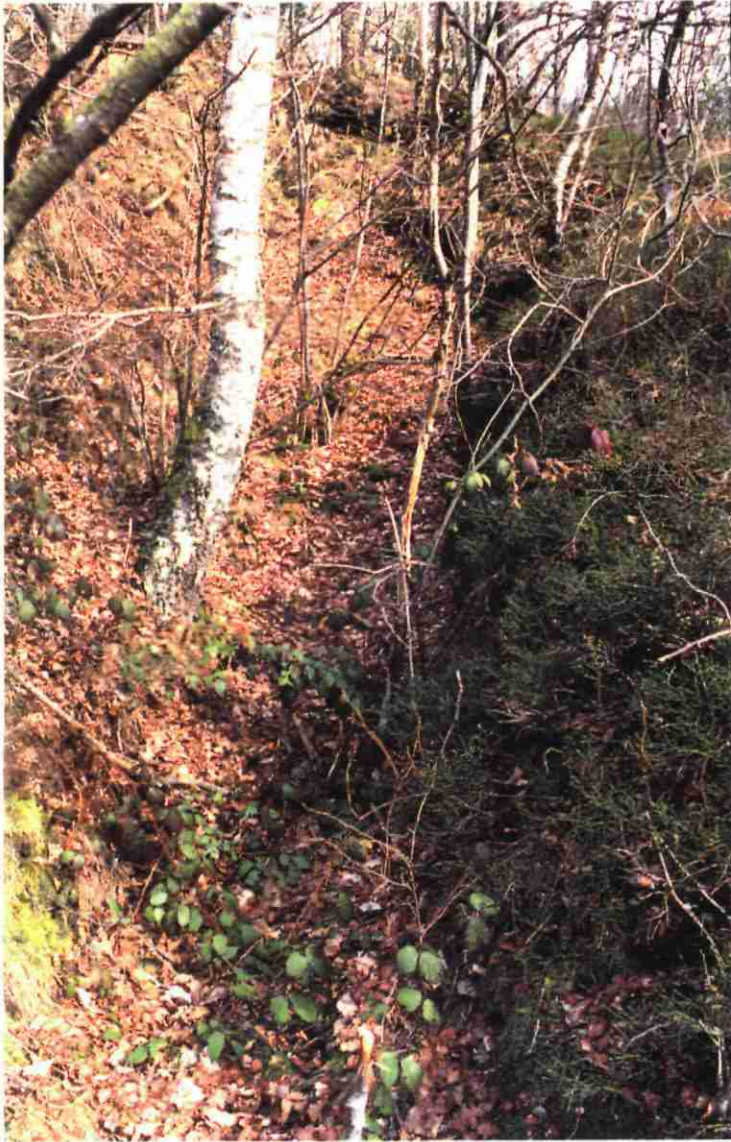
**SITE n° 4**

Juste en contre bas du puits incliné en bordure du "chemin de ronde", bien connu des promeneurs, dépression encore visible correspondant au départ de cette galerie. L'entrée est complètement obstruée et peu visible à cause de la végétation.

Départ galerie  
du niveau 20 m

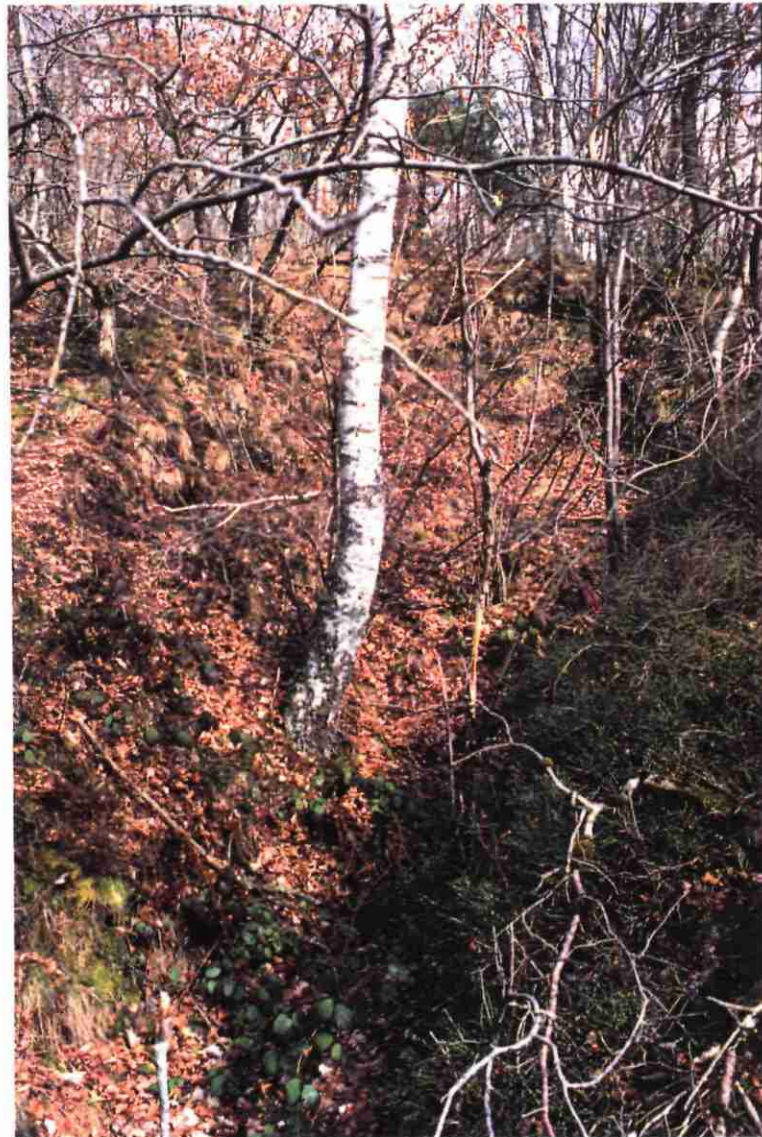
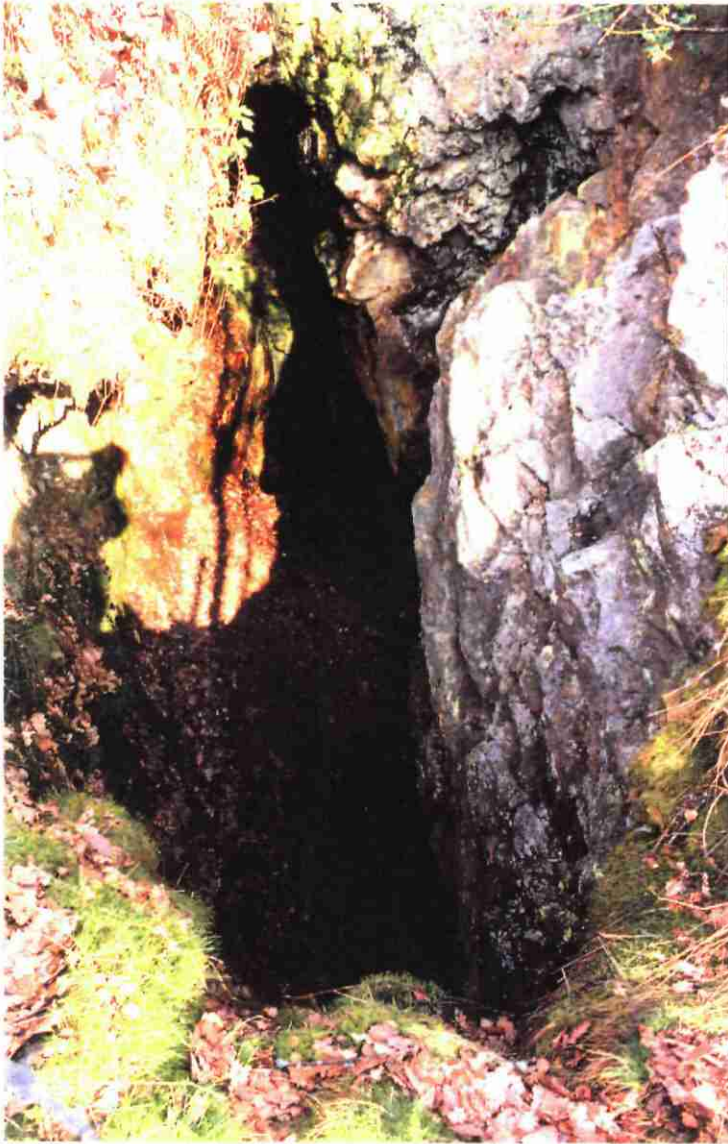
## SITE n° 5

D'une profondeur d'environ 25 m, ce puits incliné se situe en bordure du chemin "dit de ronde". Il est signalé par la commune par une pancarte notifiant les anciens travaux miniers. Il est protégé actuellement par un grillage vu le danger de ce puits.

La dimension apparente à la surface est de 11 m x 5 m avec une profondeur "visible" de 15m. Ce puits desservait les galeries des niveaux 20, 13,50 et 3,50.

Ce puits présente en l'état un danger réel du fait de sa proximité immédiate avec le chemin dit de Ronde. En effet, bien que privé, ce chemin entretenu, est fréquenté par des touristes.

Puits incliné

Ce puits doit être remblayé dans son intégralité, ce qui nécessitera environ 400 m<sup>3</sup> de matériaux.

Ces matériaux peuvent être trouvés sur place par foudroyage, juste en aplomb par rapport au puits ou par l'utilisation d'un bull. type D7, en attaquant la bordure du petit bois de bouleaux.

Comme pour le puits principal, le comblement de ce puits devra être réalisé par des blocs assez gros, dans sa partie inférieure, afin que les caractéristiques mécaniques du matériau ne soient pas affectées par les éventuelles venues d'eau.

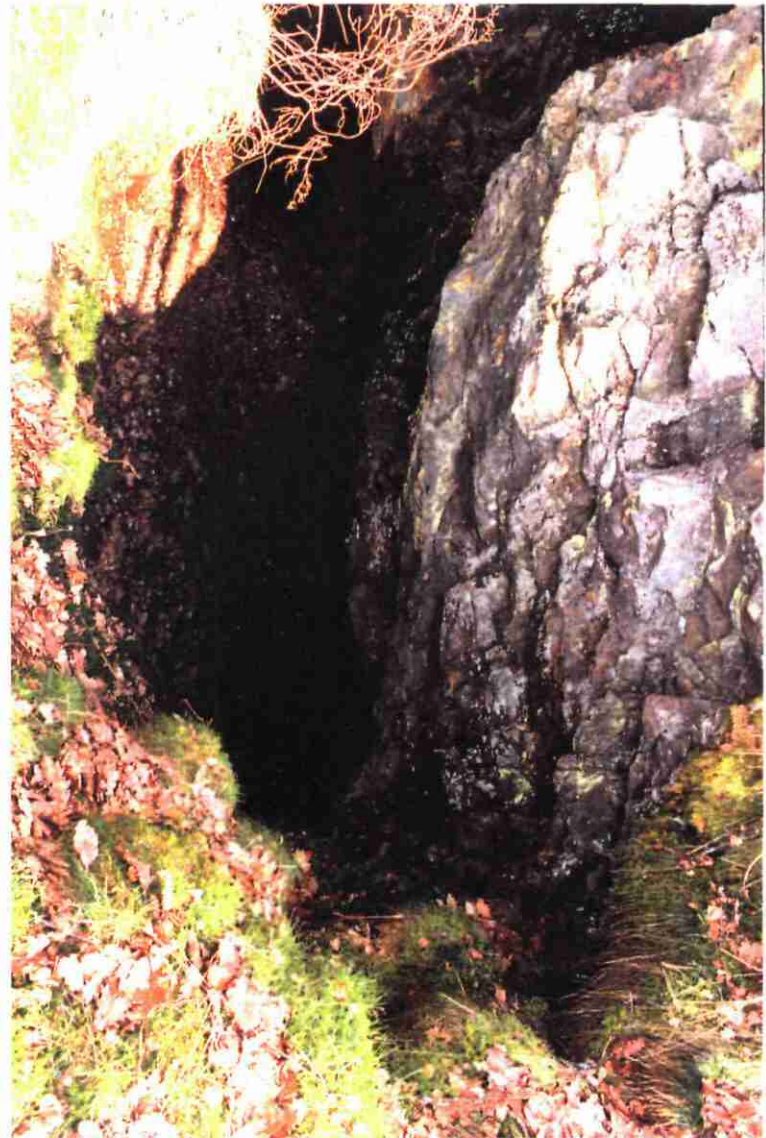
## SITE n° 6

Cette galerie notifiée dans les anciens travaux a été ouverte au niveau de la rivière (à environ 3 mètres au dessus du niveau actuel) sur un allongement de 98 m. Le rapport nous informe que l'entrée de cette galerie est effondrée. Nous avons pu retrouver le départ de cette galerie cachée par une végétation arbustive inhospitalière. On peut remarquer entre les pierres moussues une cavité derrière laquelle semble correspondre la galerie. Le déplacement de quelques blocs suffirait à remettre à jour l'entrée de cette galerie.

Cette galerie est partiellement obstruée et la pénétration nécessite un déplacement de petits blocs placés à l'entrée. Un renforcement de protection est donc nécessaire pour éviter toutes pénétrations.

Les risques apparaissent donc limités, du fait de la non accessibilité actuelle de la galerie, et de la difficulté pour se rendre sur le site.

Départ galerie  
rive droite de la Miouze

- soit un foudroyage de façon à augmenter l'épaisseur du cône de déblais déjà existant ;
- soit l'obturation par la réalisation d'un béton destinée à sceller les blocs déjà existants.

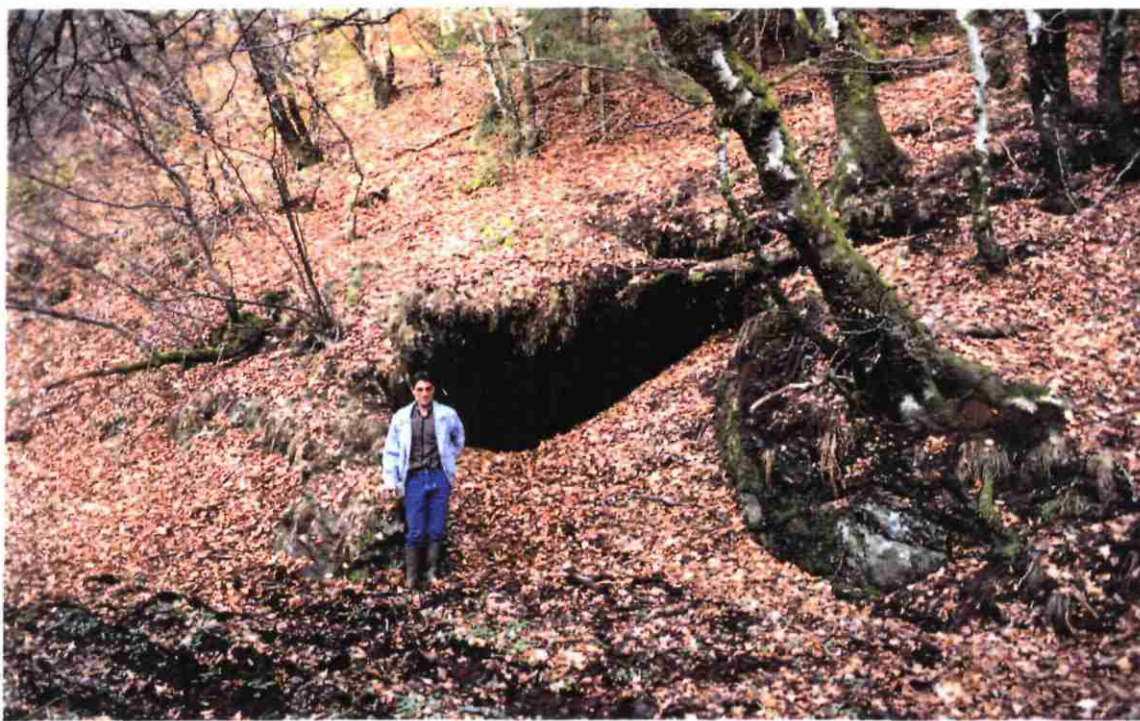
**SITE n° 9**

A 50 m en aval de la confluence du ruisseau de la Planchette et du ruisseau de Banson, cette galerie a son ouverture au bord du chemin. Sa dimension est environ 2 m x 2 m. Elle présente un exhaure évalué à deux ou trois litres/ minute (Mars 94).

La galerie contient environ 40 à 50 cm d'eau. Sa profondeur, d'après les descriptions des anciens travaux, serait de 36 m .

Galerie "A"

Le départ de cette galerie est bien visible et en bordure du chemin privé qui descend à la Miousze. Le comblement de l'entrée de la galerie à l'aide d'un petit bulldozer sur 10 ml au minimum avec des déblais pris sur place ne devrait pas poser de gros problèmes.

On peut aussi procéder au foudroyage de la galerie en se plaçant à bonne distance de l'entrée pour éviter les désordres en surface.

L'une ou l'autre des solutions nécessitera l'installation de drains pour l'évacuation de l'exhaure.

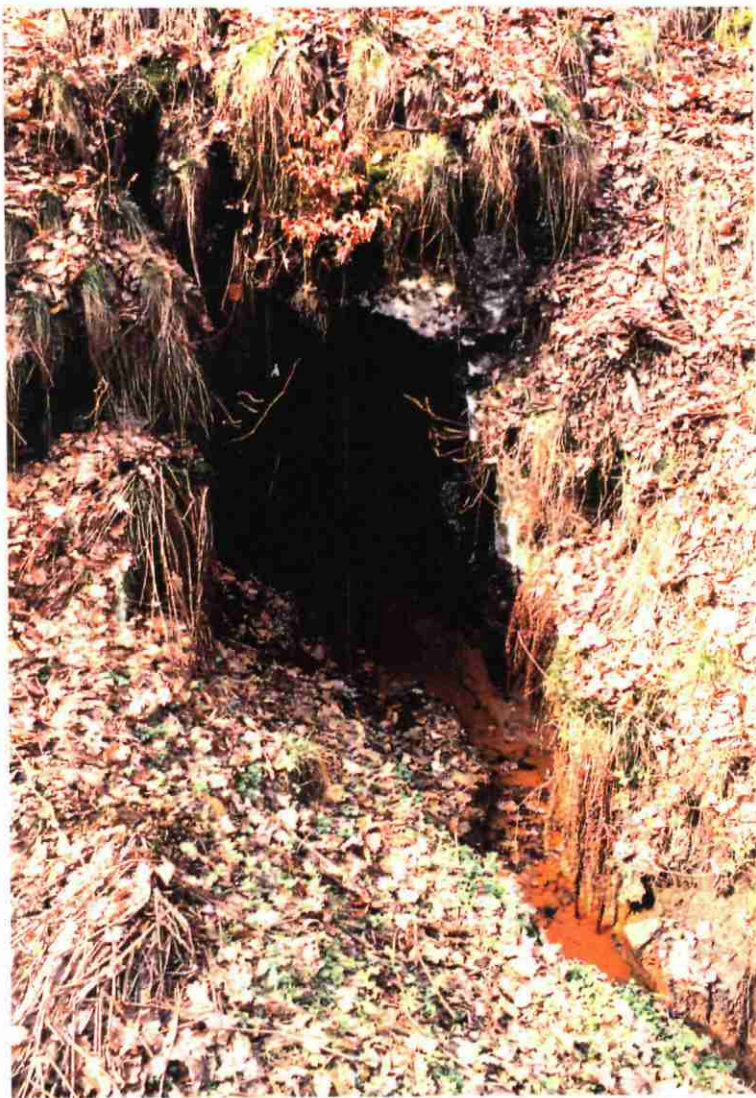
**SITE n° 11**

Elle est localisée sur la rive droite du ruisseau de la Planchette, à 300 m environ en aval du carrefour du chemin " de ronde" de la mine d'en haut et du chemin qui rejoint le moulin de Chalusset. Sa dimension d'ouverture est de 1,80 x 1,20 m avec un exhaure de 1l/ mn environ. Cette galerie a été reconnue sur 25 m, mais une cloche d'effondrement laisse supposer qu'elle se poursuit au delà. Des traces de pas ainsi que la réalisation récente de l'écoulement de l'exhaure, sont des preuves de la visite récente de ces lieux.

Bien visible du chemin, cette galerie a été visitée récemment (traces de pas - circulation de l'eau d'exhaure entretenue). Son accès nécessite le passage à gué du ruisseau de la Planchette, mais ne présente pas de difficulté pour un véhicule tout terrain ou un petit bull. Les travaux à mettre en oeuvre sont comparables à ceux du site n° 9 : Galerie A et les matériaux peuvent être trouvés sur place. L'installation de drain permettra à l'exhaure de se faire librement.

Galerie rive droite  
du ruisseau de la Planchette
