**GLISSEMENT DE TERRAIN A JARRIER
AU LIEU-DIT "BOIS FEUILLET" (Savoie)**

(Visite du 2 mars 1995)

Mai 1995

R 38404 SGR/RHA 95

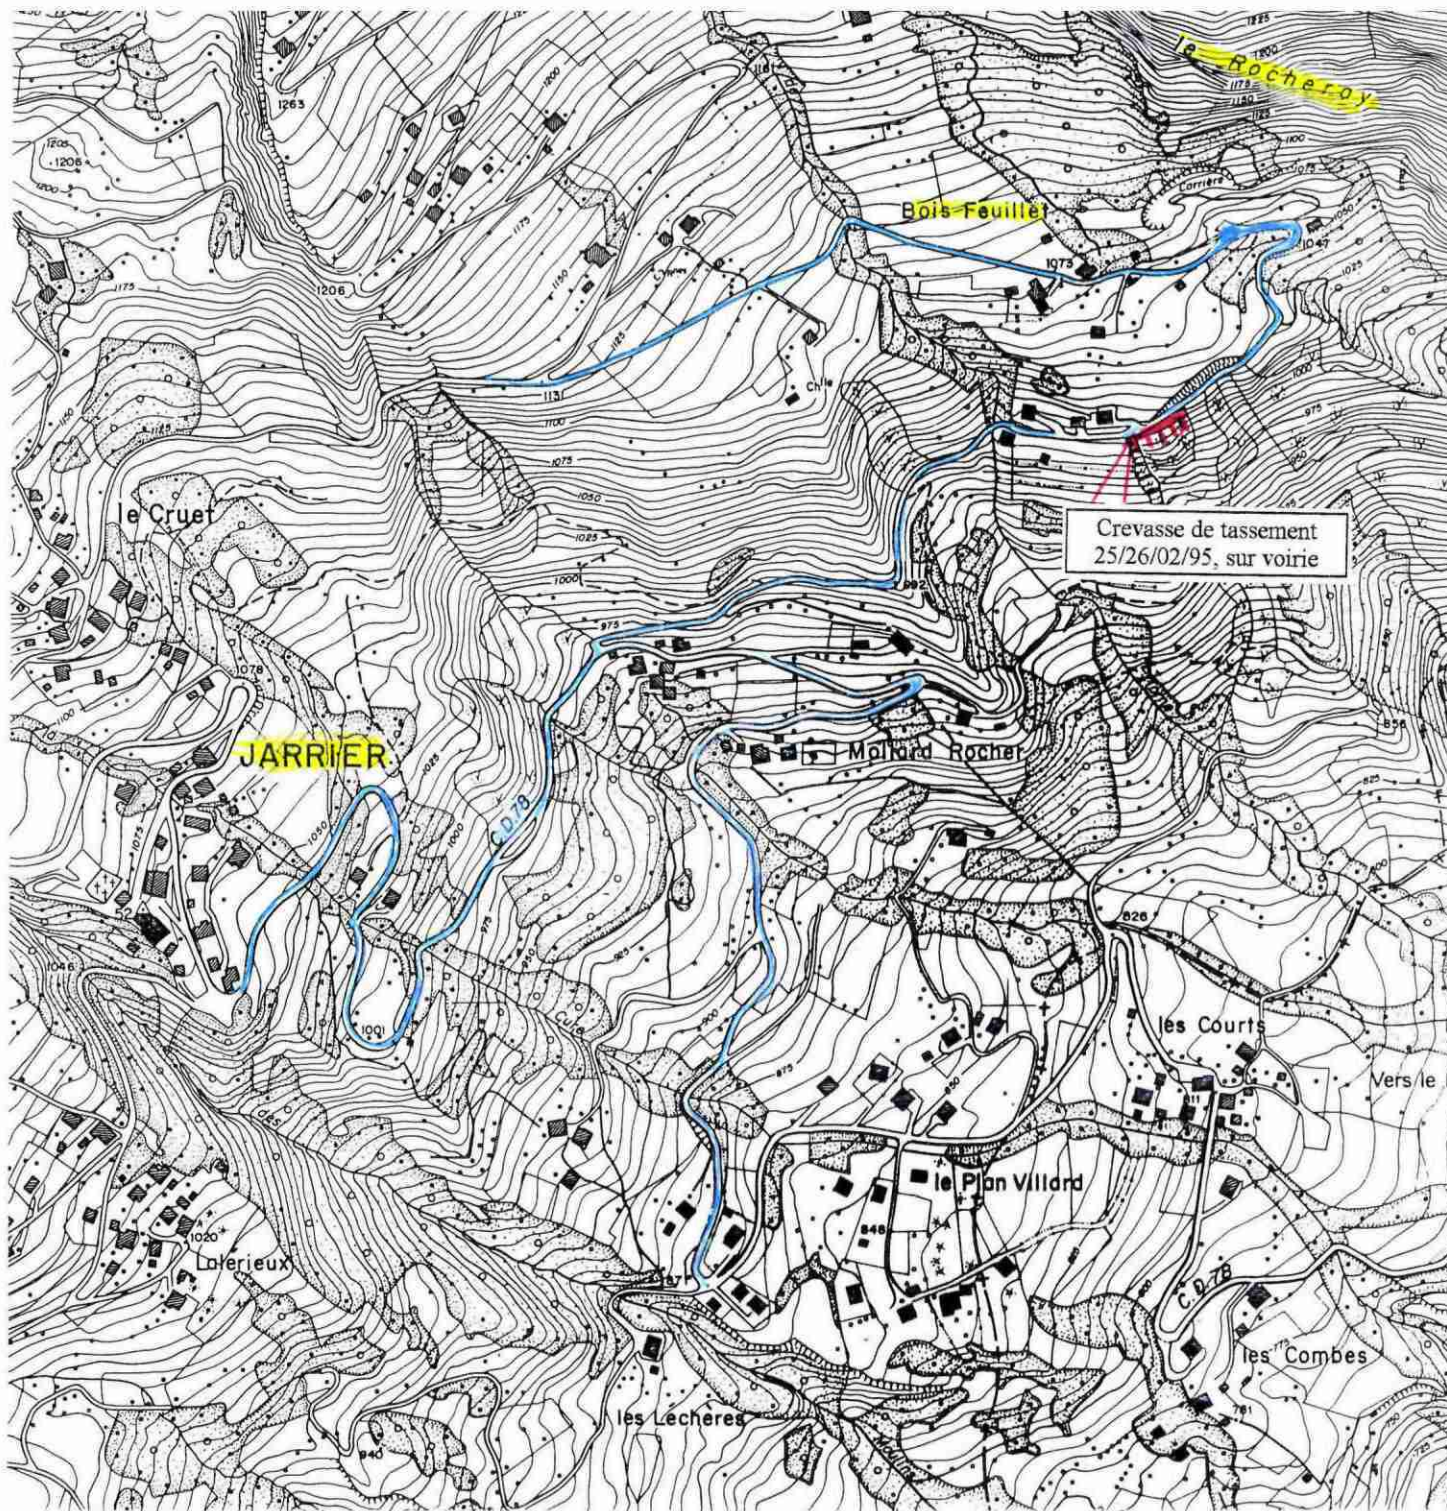
JARRIER LE 2/03/1995
RISQUE DE GLISSEMENT
DE TERRAIN
DETAIL DU PLAN DE
SITUATION

Crevasse

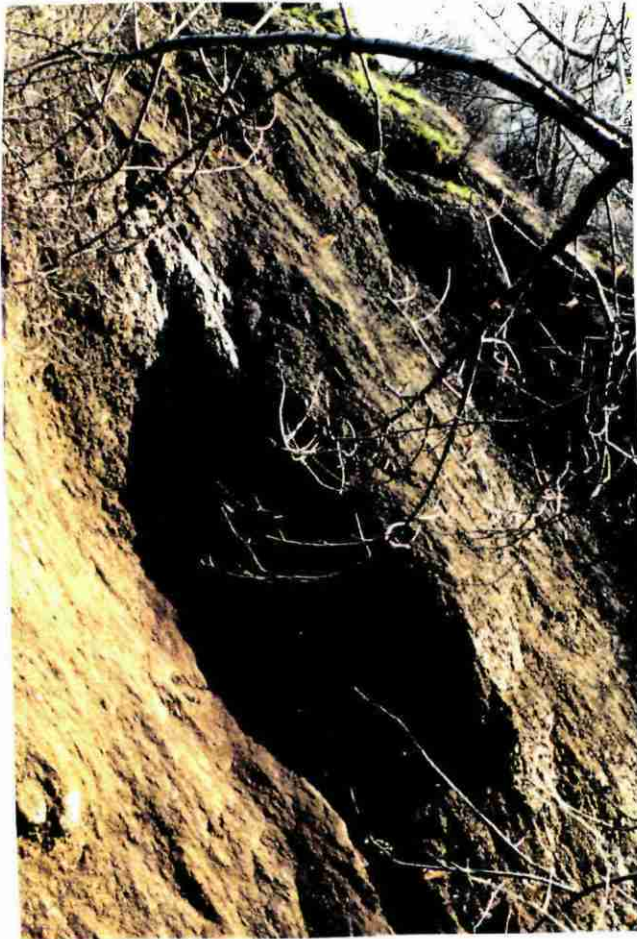
La fissure de tassement apparue le 25 ou 26 février 1995, court parallèlement à la chaussée, juste en bordure du goudron.

Elle débute du côté nord-est, dans une zone déjà affaissée et glissée, et se termine du côté de Jarrier (au sud-ouest) dans un ravin très escarpé et profond d'une quinzaine de mètres, à l'aplomb immédiat de la route. Sur tout son parcours, la crevasse n'affecte que le talus aval et les pentes situées en contrebas. Ce tracé privilégié de la zone tassée et décollée n'est pas fortuit : il correspond à la limite terrain rocheux - terrain altéré ou éboulé. Le talus amont de la route est entaillé directement dans les schistes argileux compacts (d'âge Jurassique moyen), tandis que la pente à l'aval est faite d'éboulis mêlés à de la moraine. Cette coupe de la superposition des terrains est aussi visible sur les rives du profond ravin limitant le désordre au sud-ouest (cf. photo du rapport).

← Terrains superficiels (Schistes altérés)

Vue latérale depuis l'ouest. Flèches : crevasse de tassement

- supprimer définitivement l'écoulement anarchique des eaux de la conduite cassée et déplacer celle-ci dans un secteur autre ;
- surveiller par des repères placés en bord de route, l'évolution de la crevasse ;
- recouvrir les fissures afin de les imperméabiliser et d'empêcher le cheminement des eaux de ruissellement, par la pose d'un tissu imperméable (polyane) ;
- décaler légèrement la route afin d'éviter son effondrement au niveau du profond ravin de la Torne (en tout cas, on doit signaler ce risque aux usagers et aux riverains).

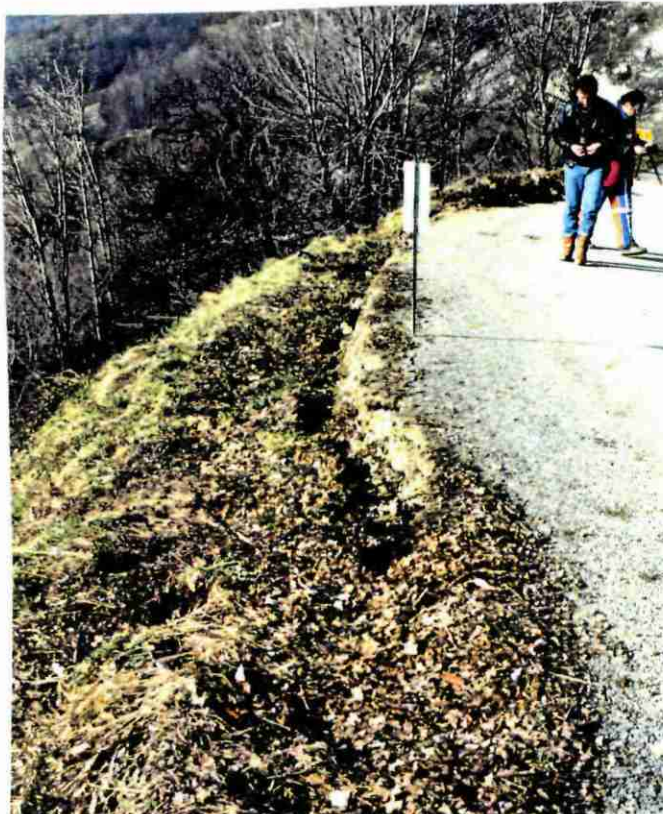
La voie communale impliquée ici, part de la RD 78, un peu au-dessous du chef-lieu de Jarrier, pour desservir les hameaux de "Bois Feuillet", les Bourneaux, Hérouil sur le flanc sud du massif cristallin du Rocheray. Les désordres se situent vers la cote d'altitude + 1000, avant le premier lacet de la route vers la carrière du Rocheray et au-dessus des ravins très raides dominant le ruisseau de la Torne. La chaussée n'a pas été affectée car seul le talus aval s'est affaissé de 20 à 30 cm ; ceci sur près de 40 m de longueur.

← Route communale menant à Jarrier

Affaissement du talus aval. Vue d'est en ouest

Il n'y a pas actuellement de risques pour les habitations proches, situées sur un replat à l'amont des désordres ; par contre le tracé de la voie communale est directement menacé, il serait souhaitable de le décaler de quelques mètres, et de signaler le danger aux usagers.
