Expertise pour la reconnaissance de l'état de catastrophe naturelle sur la commune de Monteux (Vaucluse)

octobre 1995
R 38607

BRGM
Service géologique régional
Provence-Alpes-Côte d'Azur

Reconnaissance de catastrophe naturelle à Monteux (Vaucluse)

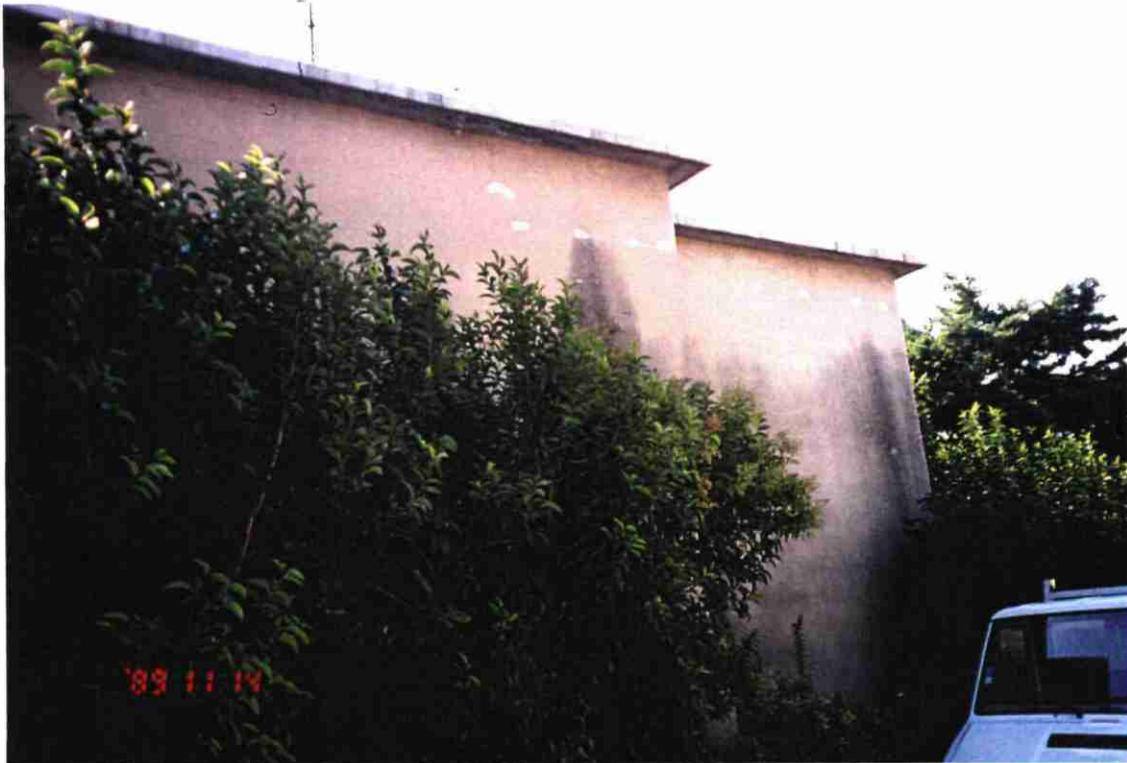
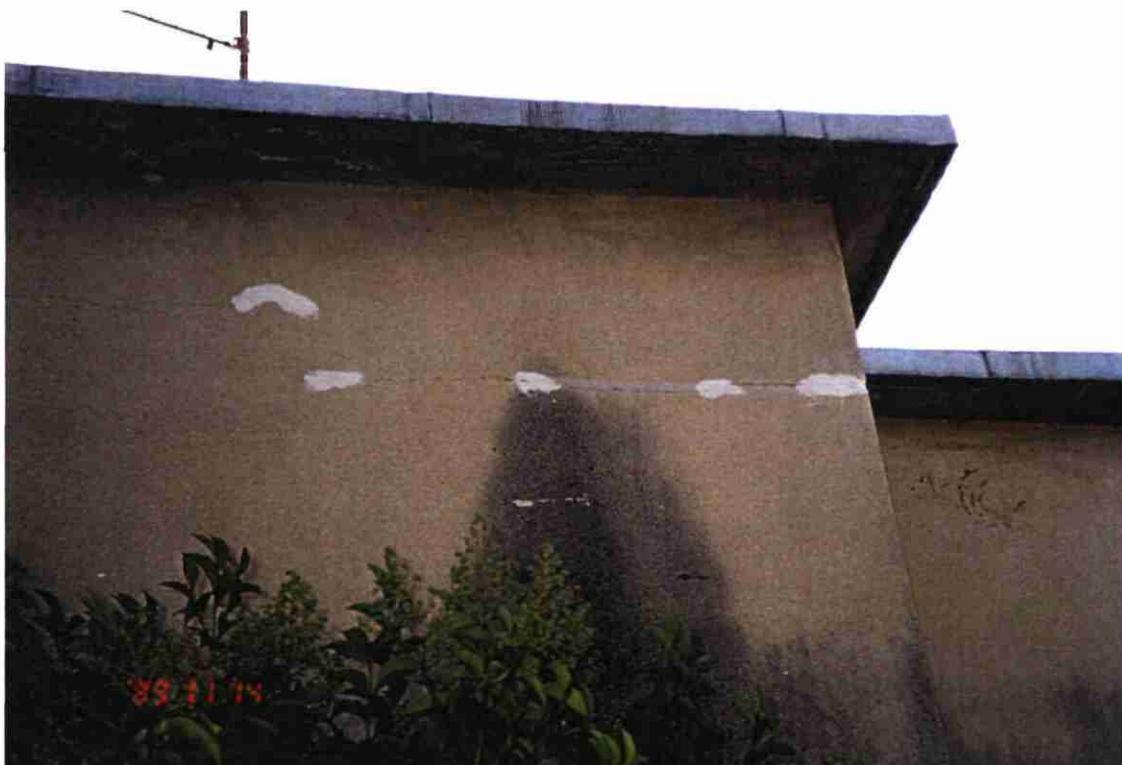
FISSURATION DE LA MAISON DE Melle ANDRE à MONTEUX (84)

photos 1 et 2 - Dalle supérieure

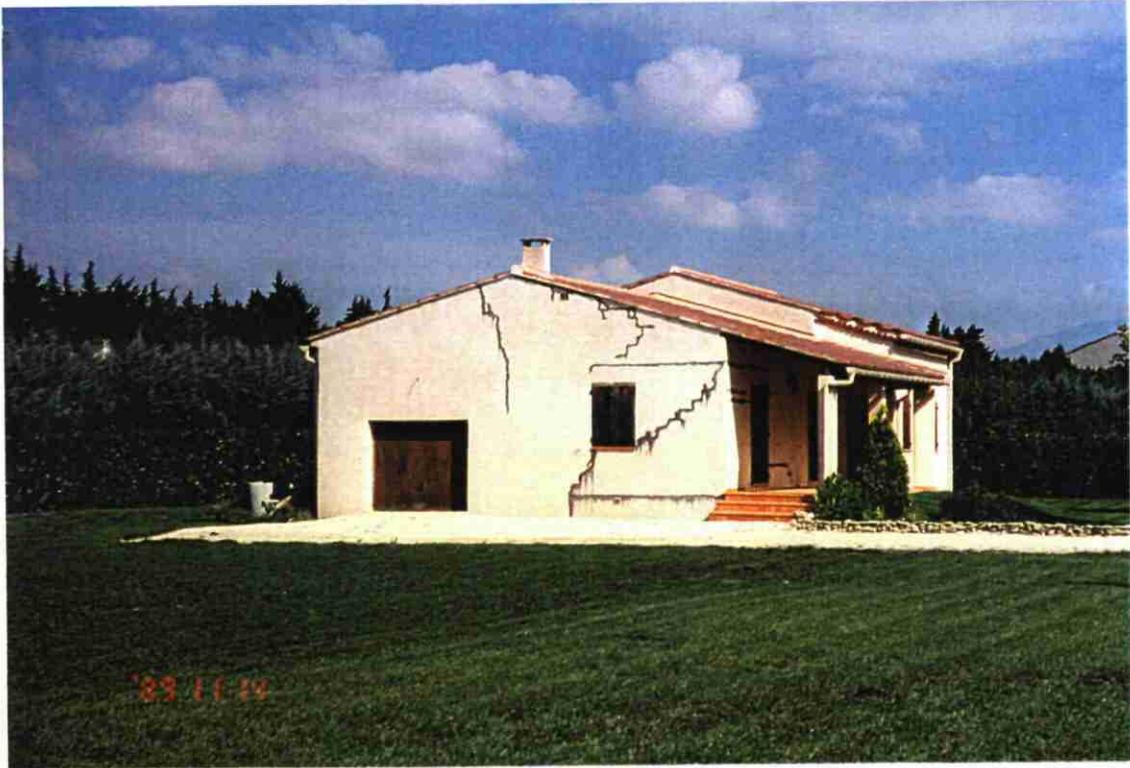
Une maison récente (construction inférieure à 10 ans) semble avoir été particulièrement affectée par une fissuration importante, le propriétaire a fait jouer sa garantie décennale.

photo 3 - Maison de moins de 10 ans, à 500 m au sud

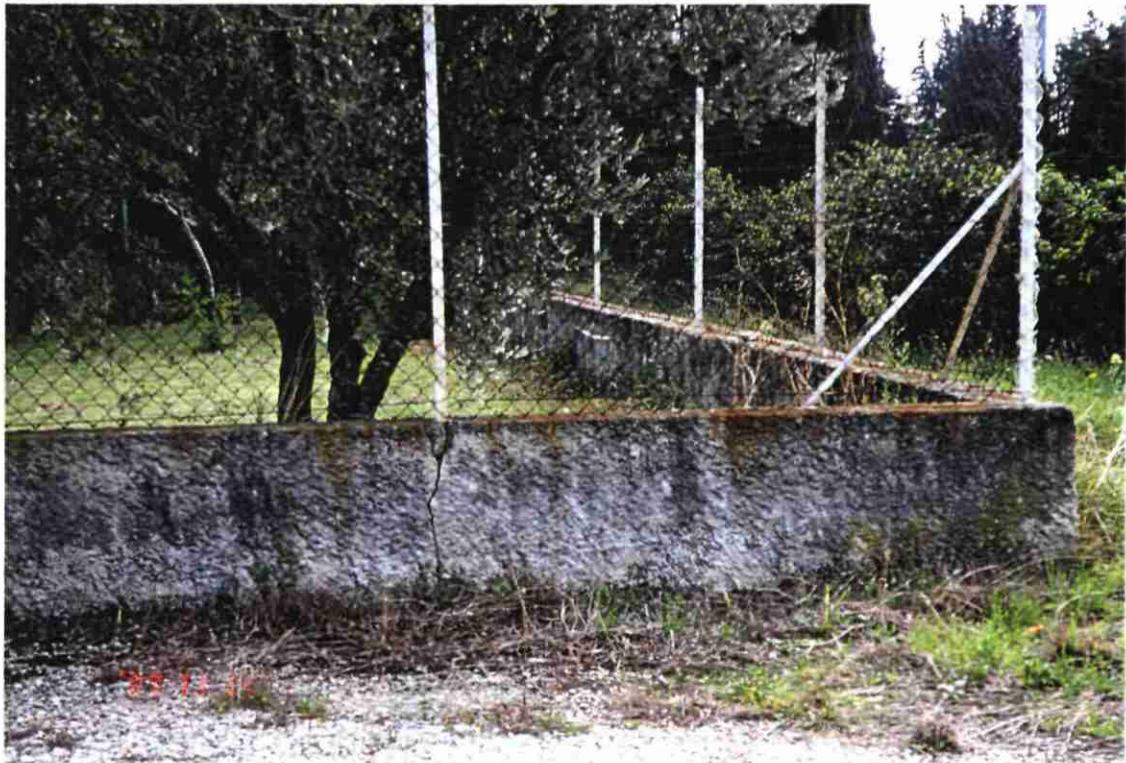
Photo 4 - Mur de clôture, à 400 m au sud-est

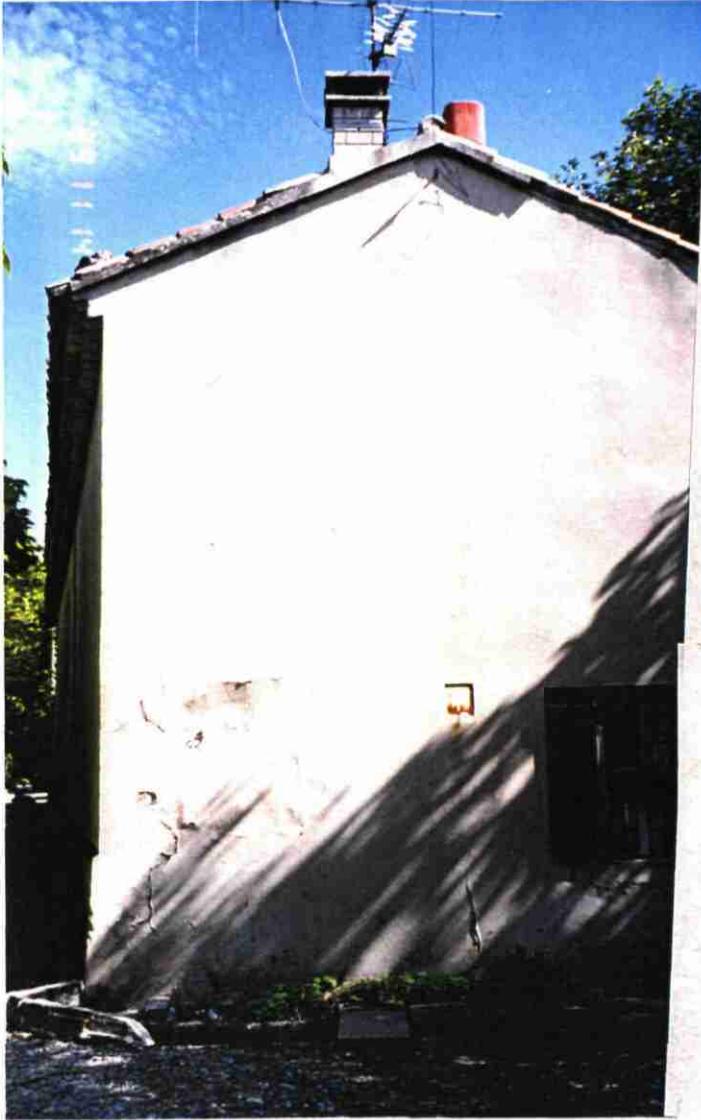
**MAISON SUR LE MEME CHEMIN, A 500 m ENVIRON DE
LA MAISON DE Melle ANDRE**

Photo 5 - Vue générale

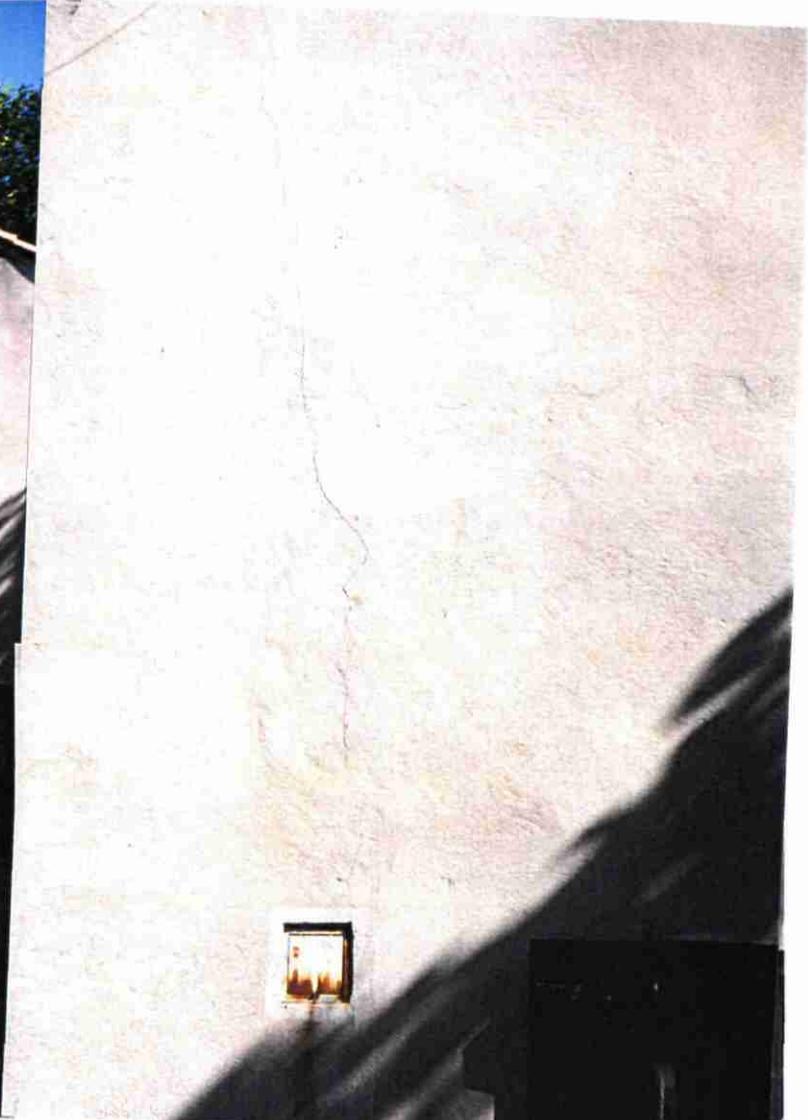
Photo 6 - Détail

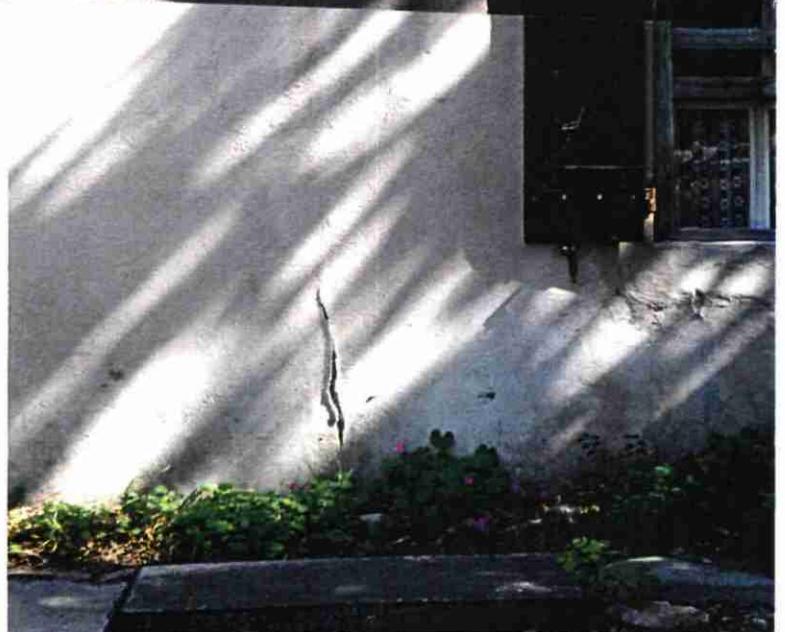
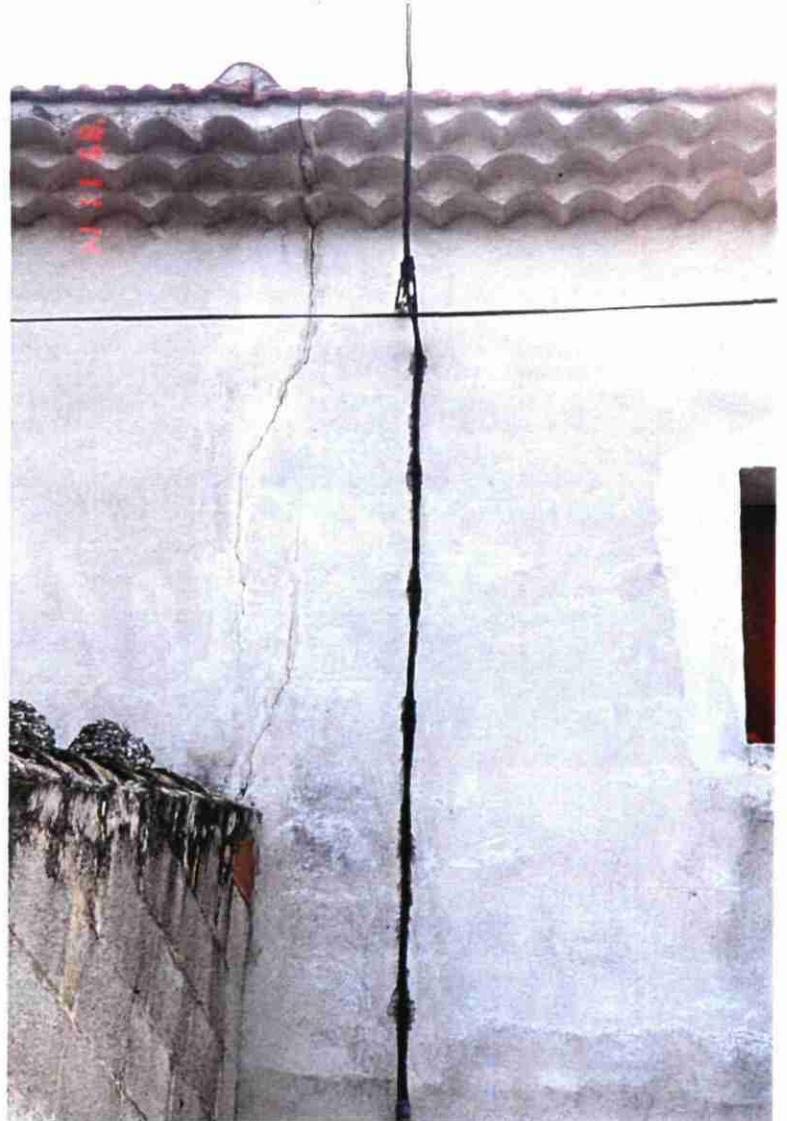
MAISON SUR LE MEME CHEMIN, A 200 m ENVIRON DE
LA MAISON DE Melle ANDRE

Photo 7 - Détail

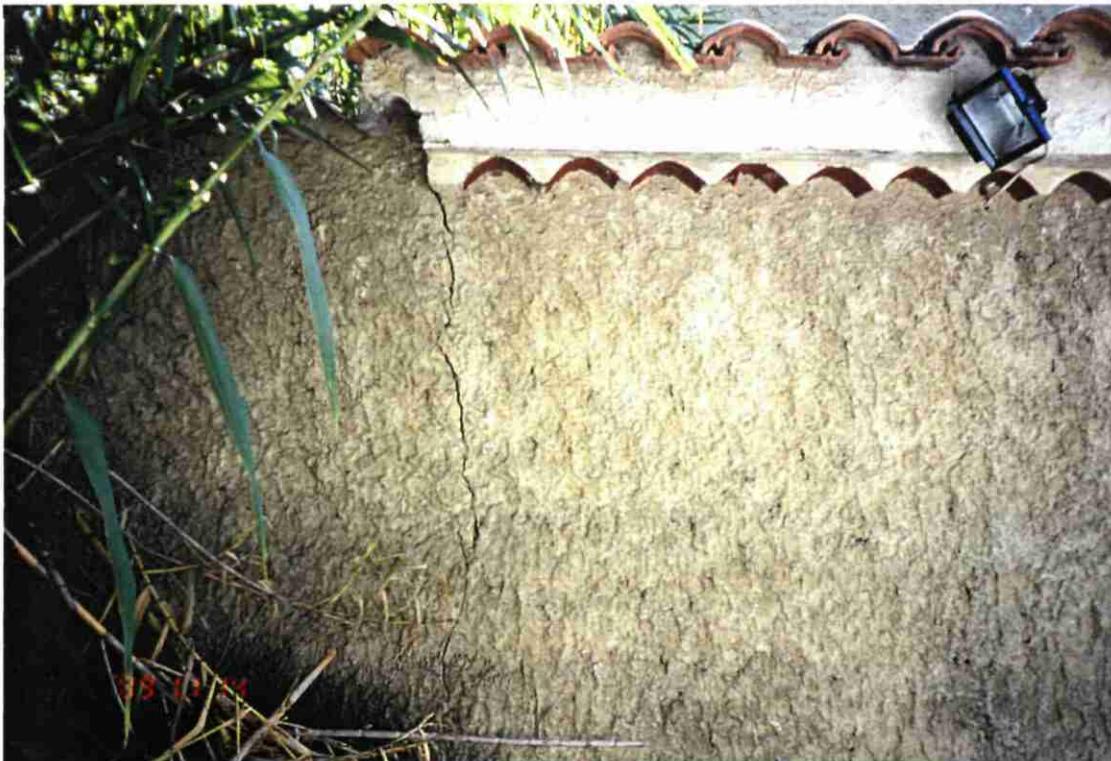
Photo 8 - Détail

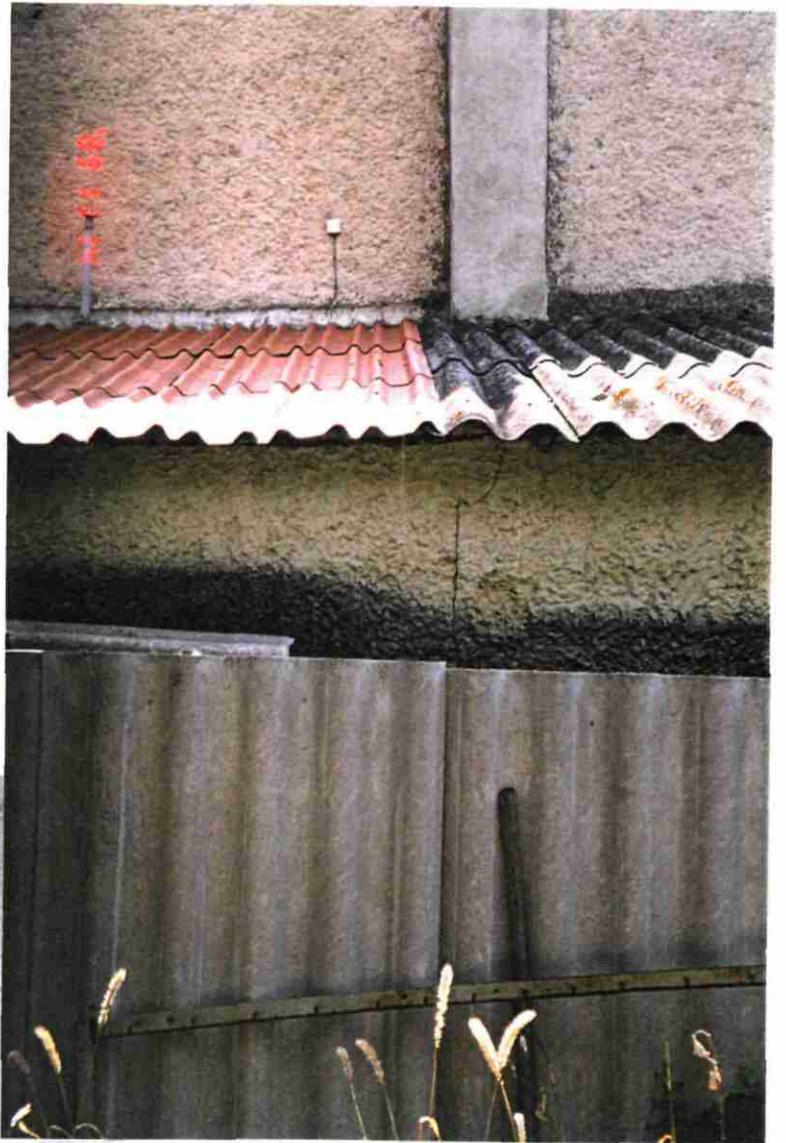
Photo 9

MAISONS SITUÉES SUR LA ROUTE DE CARPRENTRAS,
À 400 m ENVIRON DE LA MAISON DE Melle ANDRÉ
