## Concession de la Chapelle-sous-Dun et des Moquets (Saône et Loire - 71)

Compte-rendu de visite

R 38 776 BOU  
Décembre 1995

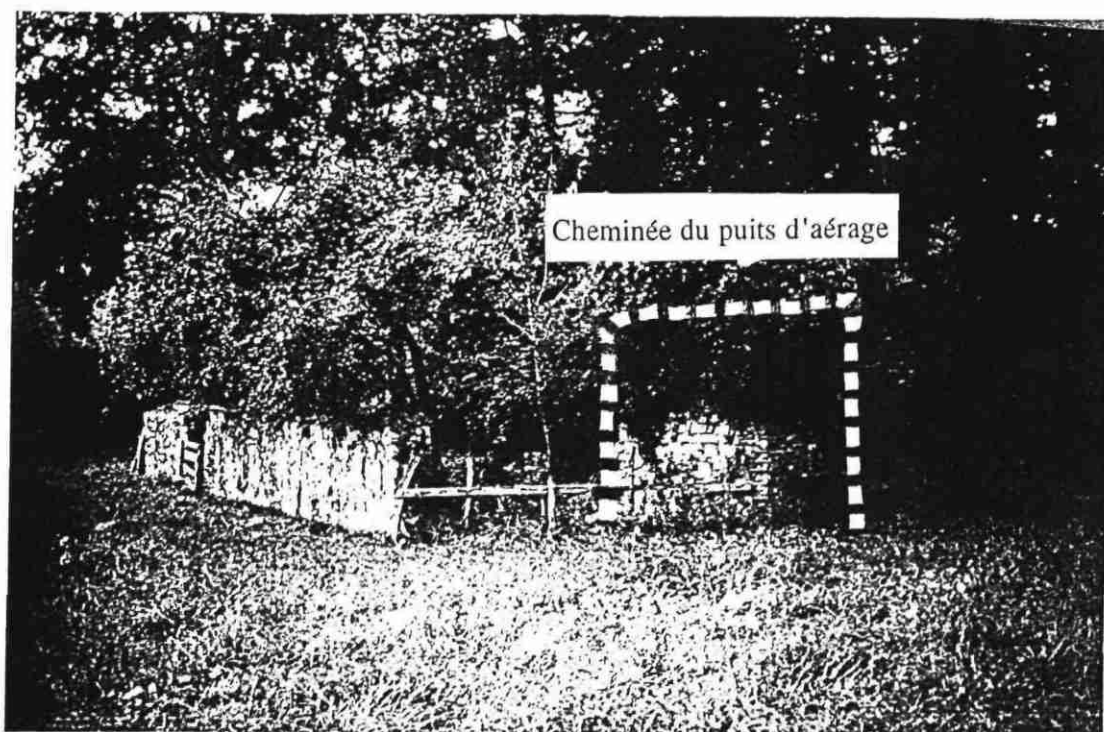
Photo 12

Un mur de pierre de 2 m de hauteur, de la même époque, limite les vestiges au Sud (photos 10, 12 et 13 du rapport BRGM de 1994). Un ancien bassin maçonné, de 7 m de long par 6 m de large et de 2 m de profondeur, sert de réserve d'eau pour l'élevage bovin (photo 11 du rapport ci-dessus).

Vue rapprochée coté Ouest sur le site du Puits d' Aérage

- remblayer les cavités de l'ancienne fondation du système d'aérage de 1,50 m de profondeur, afin d'éviter tout risque de chute (environ 50 m<sup>3</sup>),
- clôturer le site par un grillage (environ 30 m x 20 m).

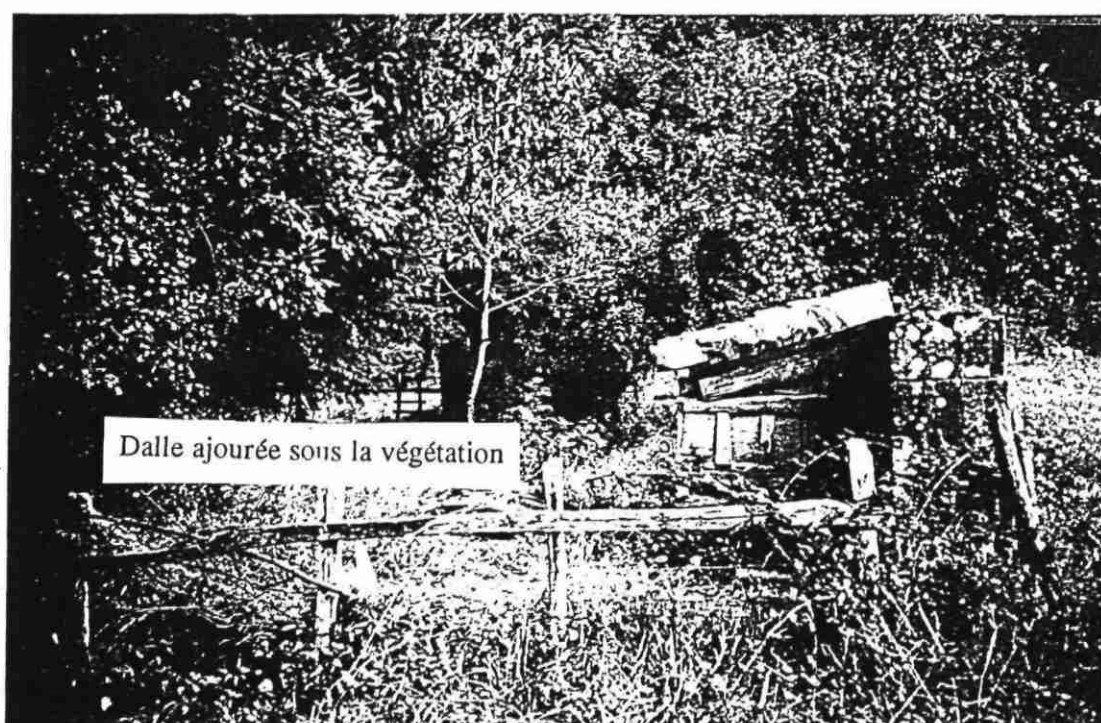
Photo 13

Vue rapprochée coté Est sur le site du Puits d' Aérage

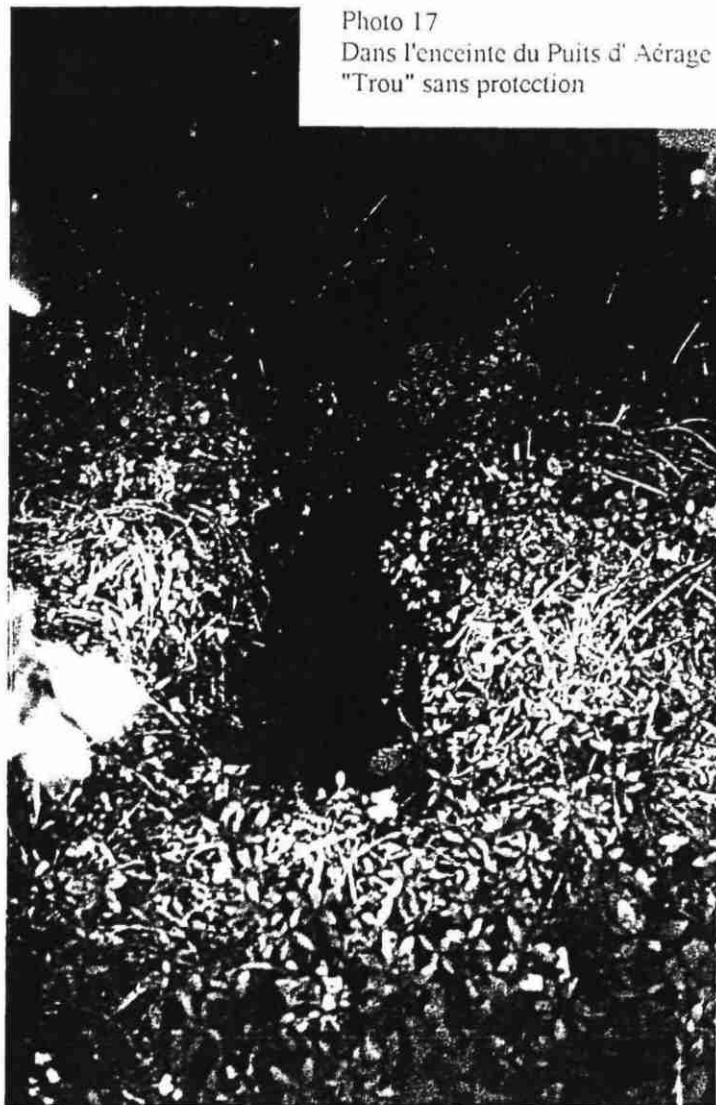
10 m à l'Ouest du puits, subsiste le soubassement en béton de l'ancienne machinerie d'aération. On observe une dalle de béton ajourée de plusieurs petites ouvertures (photos 16 et 17 du rapport BRGM de 1994), recouvrant des galeries cimentées à 1,50 m de profondeur, dont l'une reliait le puits. *La dalle en béton de 10 m par 6 m de large, actuellement enfouie sous les herbes qui masquent les orifices, présente un risque de chute pour les promeneurs.*

Dalle en béton ajourée,  
enfouie sous les herbes

Photo 17  
Dans l'enceinte du Puits d' Aérage  
"Trou" sans protection

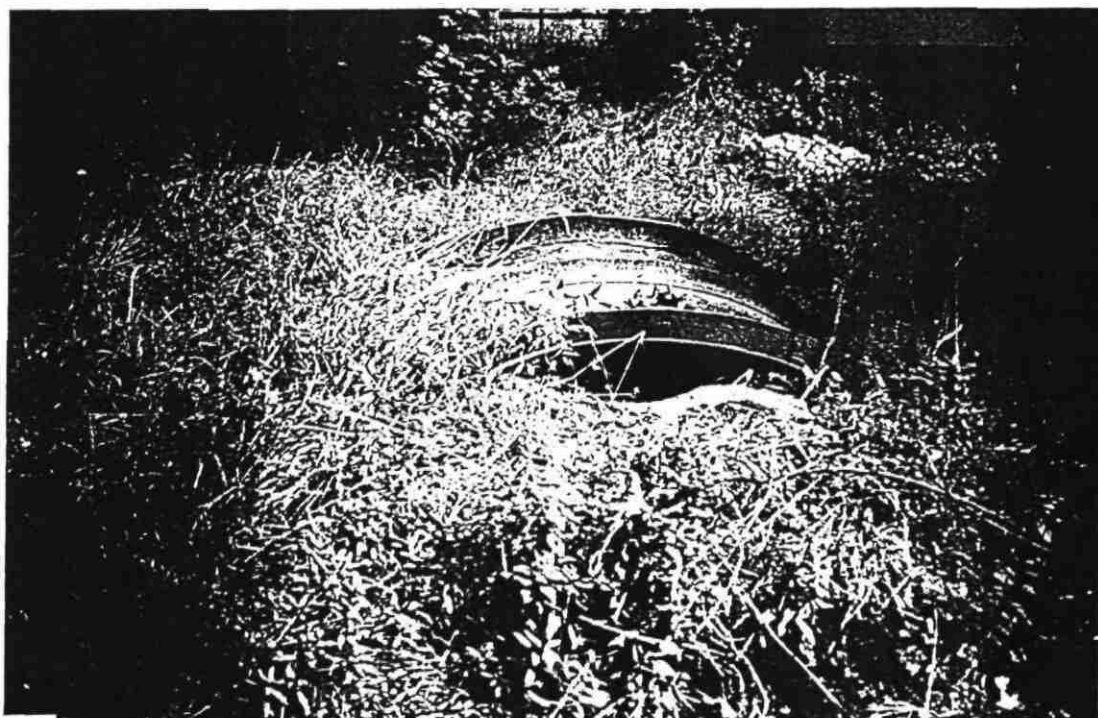
Photo 16  
Dans l'enceinte du Puits d' Aérage  
Tôle couvrant un "trou"

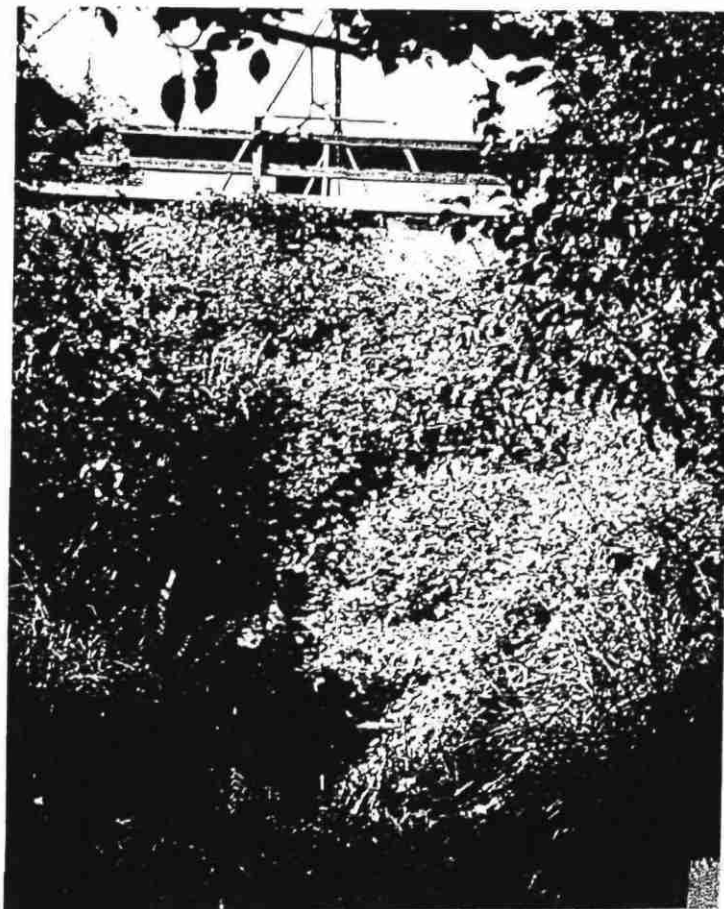
- **Puits de la Pompe** : situé dans la propriété de Monsieur Pierre L'Héritier, en rive droite du Sornin, il est à moitié enseveli sous les déblais de scories, en contrebas du terre-plein de la maison d'habitation (photos 21 et 22 du rapport BRGM de 1994). L'ancienne tuyauterie de pompage y est encore visible. Sa profondeur serait de 122 m.

Ce puits, encore accessible, où aucune protection n'avait été faite dans le passé, présente un risque d'accident corporel soit direct par chute d'une personne "trop curieuse", soit indirect par affaissement des déblais couvrant en partie l'orifice. Ce risque est aggravé par la proximité de la maison habitée par des enfants (présence du portique).

Photo 21  
Sur le site du Puits de la Pompe  
En haut : la maison de M.L'HERITIER Pierre 71800 La Clayette  
locataire en 1994 : M.PETIT Daniel

Le puits non protégé, proche de l'habitation, présente un risque élevé pour la sécurité. Il nécessite d'être remblayé (enrochement et tout-venant).

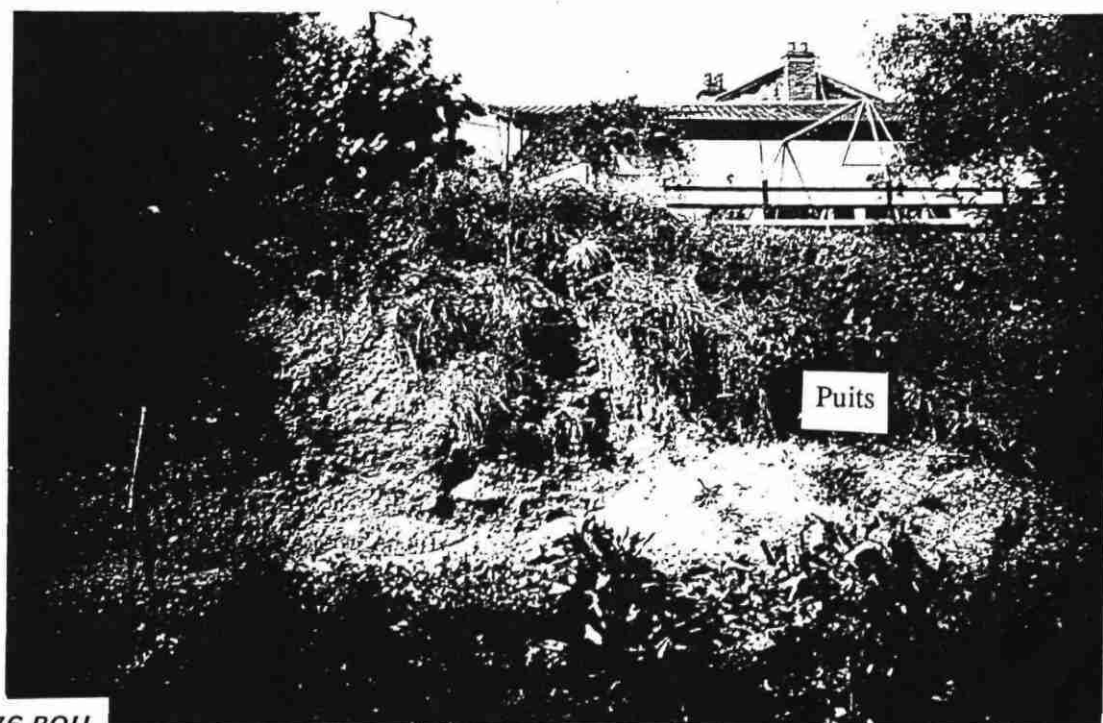
Photo 22  
Site du Puits de la Pompe  
Talus de scories au pied de la maison de M.L'HERITIER

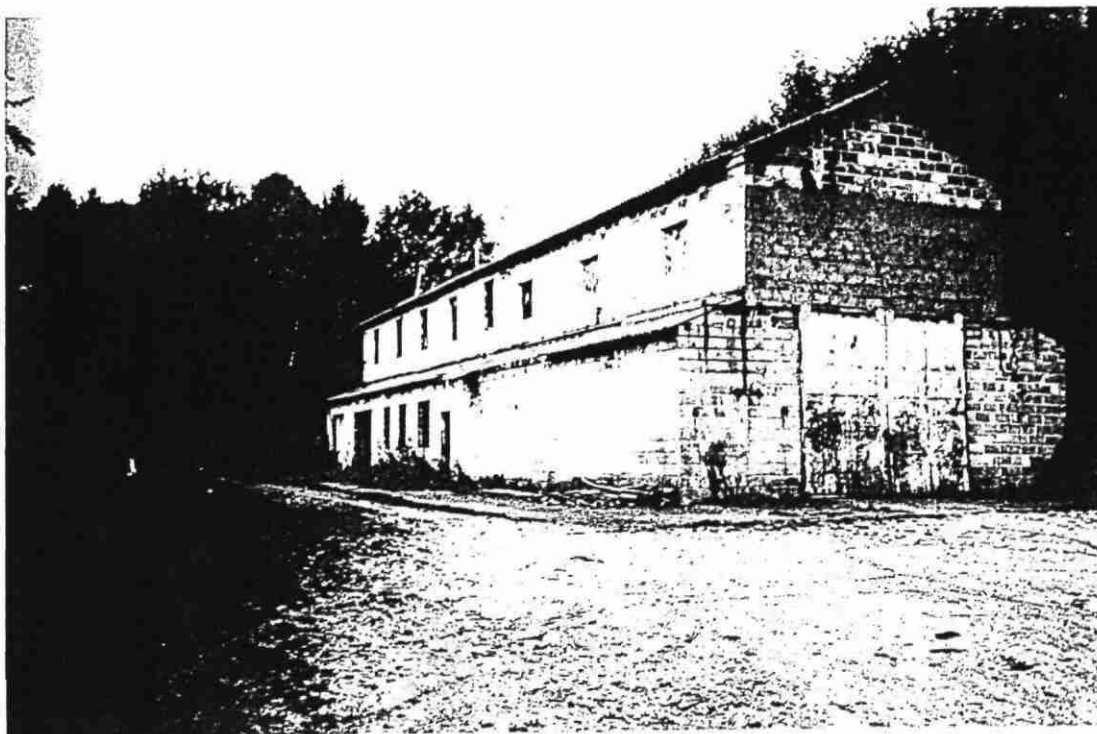
- le chevalement en béton du puits, d'une hauteur de 20 m environ, chapeauté de la cabine des machines de la cage descente-montée,
- les installations en béton de réception du charbon (arrivée du transporteur aérien, trémies, ateliers de traitement du charbon, poste de chargement des wagons et camions...),
- la galerie d'accès au puits n° 7, d'une vingtaine de mètres de longueur. La galerie maçonnée en bon état a été fermée par deux murs de parpaings : l'un à la sortie au jour, l'autre dans la galerie 20 m plus loin. Le premier mur a été en partie rouvert, le deuxième est resté intact. De plus, une dalle fermerait l'orifice du puits, non remblayé,
- les bâtiments (bureaux, garages) en parpaings, d'un étage, en mauvais état.

Photo 6  
Ancien baraquement des douches au Puits N° 7  
Servant actuellement de "Casse" de voitures  
Propriété de M.RAQUIN Georges à COUTOUVRE 42

- fermeture de l'entrée de la galerie, soit par une porte à barreaux, métallique, ancrée sur les parois (accès réversible contrôlé), soit par un mur en béton (accès irréversible),
- surveillance de l'état des installations, en particulier du chevalement et des anciens baraquements. A moyen terme, la destruction ou la réhabilitation des bâtiments s'avérera nécessaire.
- mise en place d'un grillage de 2 m de hauteur, clôturant le site et de panneaux de signalisation.

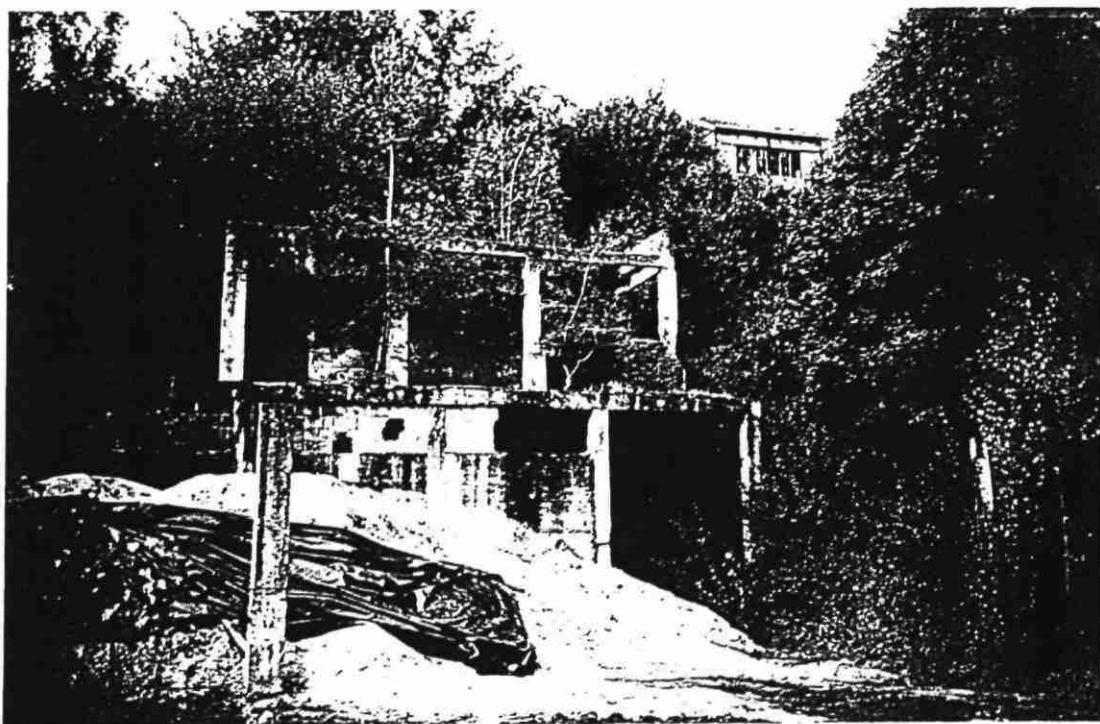
Photo 7  
Le Puits N° 7 dans la végétation  
Propriété de M.RAQUIN Georges à COUTOUVRE 42

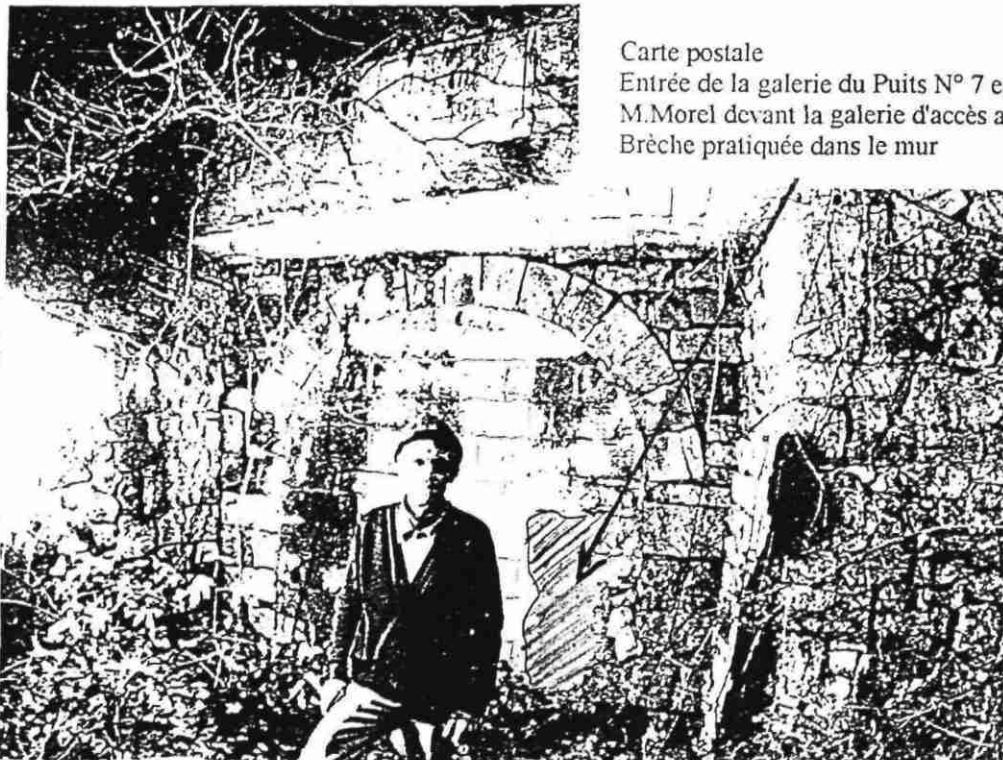
Carte postale  
Entrée de la galerie du Puits N° 7 en 1984  
M. Morel devant la galerie d'accès au Puits N° 7  
Brèche pratiquée dans le mur
