# Conséquences du passage des cyclones Iris, Luis et Marylin aux Antilles françaises (Guadeloupe et Martinique)

## Rapport de mission

décembre 1995  
Rapport du BRGM R 38 790

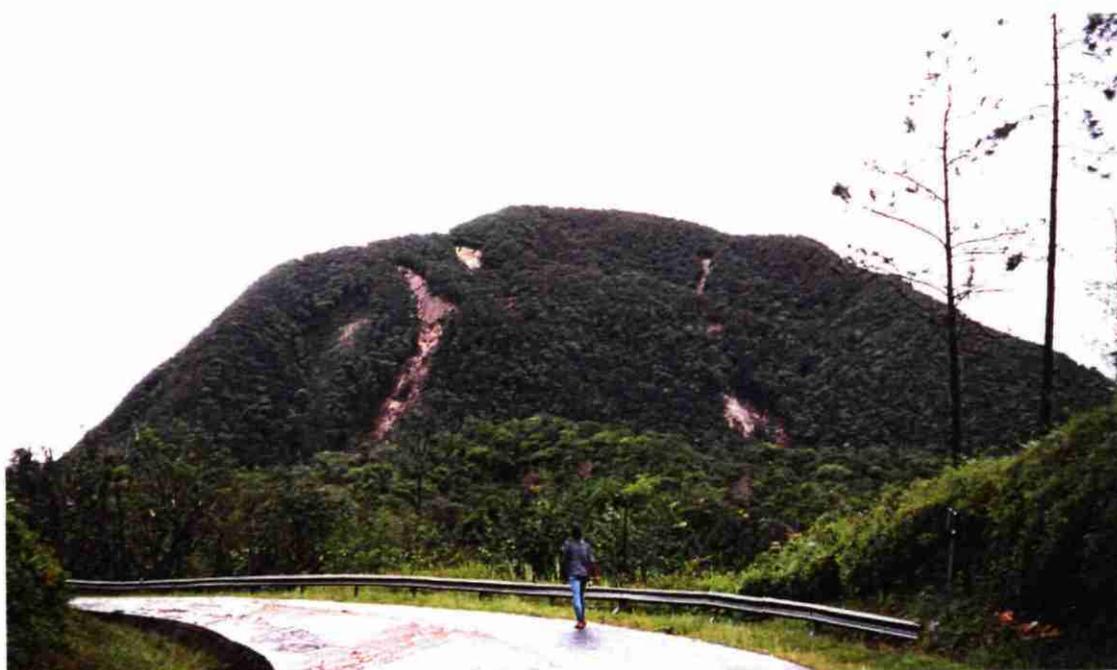
photo 1 - MARILYN - Guadeloupe  
Route des Mamelles - Morne à Louis

Les glissements coulées sur forte pente (GCSFP) ont été particulièrement nombreux dans les parties hautes de la Guadeloupe (photos 1 et 2) suite au passage de MARILYN. Ils mobilisent le plus souvent une frange de terrain relativement peu épaisse et peuvent se propager sur une grande distance (photos 3 et 4).

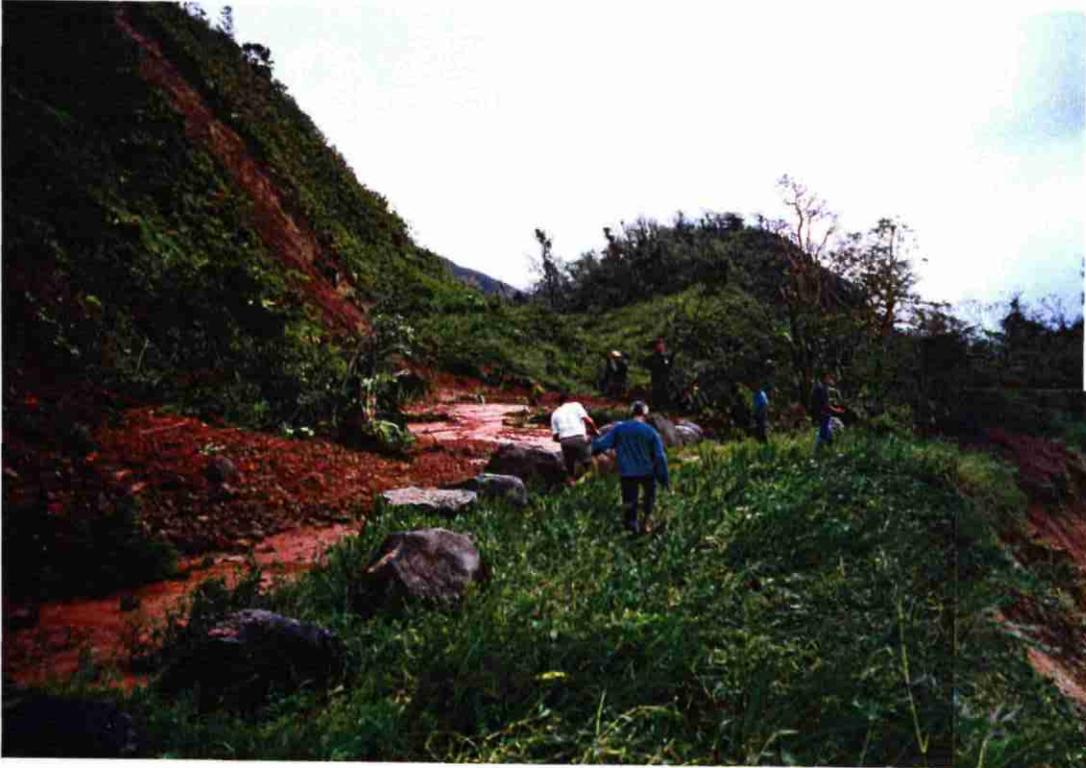
photos 5, 6 et 7 - MARILYN - Guadeloupe  
Col des Mamelles

La saturation en eau des terrains induit une perte totale de cohésion et une fluidification des matériaux (photos 5, 6 et 7). La plupart des GCSFP se sont accumulés sur la route, qui sera simplement dégagée, mais des départs au niveau du talus aval (photos 8 et 9) peuvent induire des dommages plus importants à la chaussée. Pour certains d'entre eux, très superficiels, les matériaux mobilisés sont constitués essentiellement de troncs d'arbres (photo 10). La végétation est parfois restée en place sur la coulée (photo 11). Des glissements-coulées sur forte pente se sont également produits dans des zones où ils n'avaient pas été observés dans le passé, comme à St Claude (photos 12 et 13), et surtout en Martinique, suite au passage d'Iris, dans la chaîne Vauclin-Piteau (photos 14 et 15).

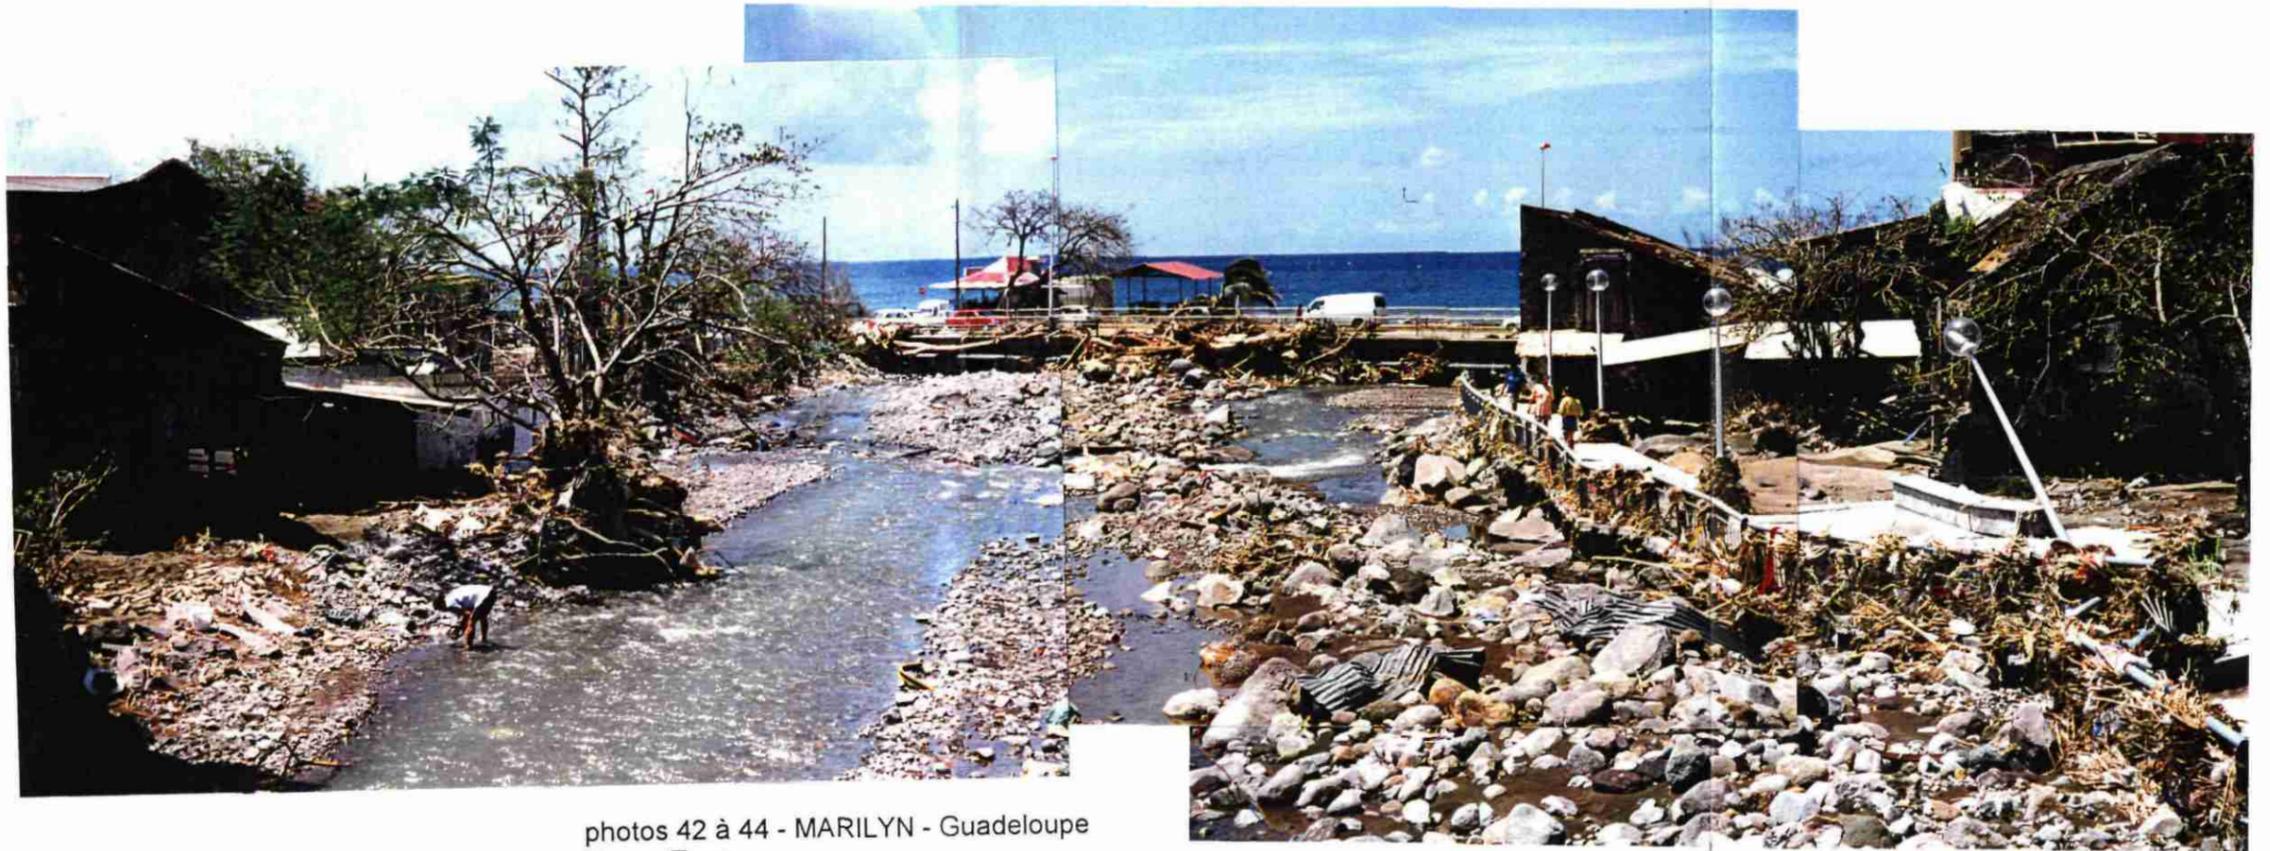
photos 40 et 41 - MARILYN - Guadeloupe  
Bouillante - Pigeon

Le franchissement des cours d'eau par des ouvrages submersibles a globalement prouvé son efficacité (photos 42 à 46), même si des embâcles de bois sont fréquentes à leur niveau.

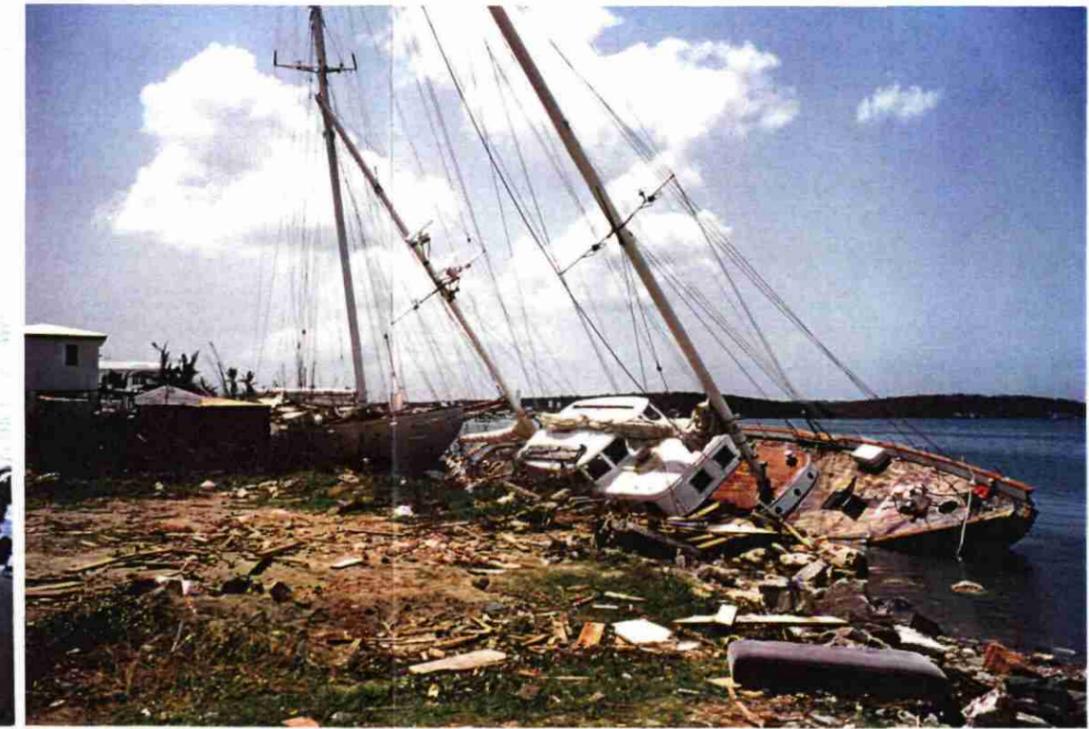
photo 49 - LUIS - St Martin  
Phillipsburg

Les dommages les plus spectaculaires visibles sur le littoral de St Martin sont certainement les centaines de bateaux jetés à la côte (photo 49). Mais ils sont surtout la conséquence des vents violents plutôt que de la houle et la marée de tempête.

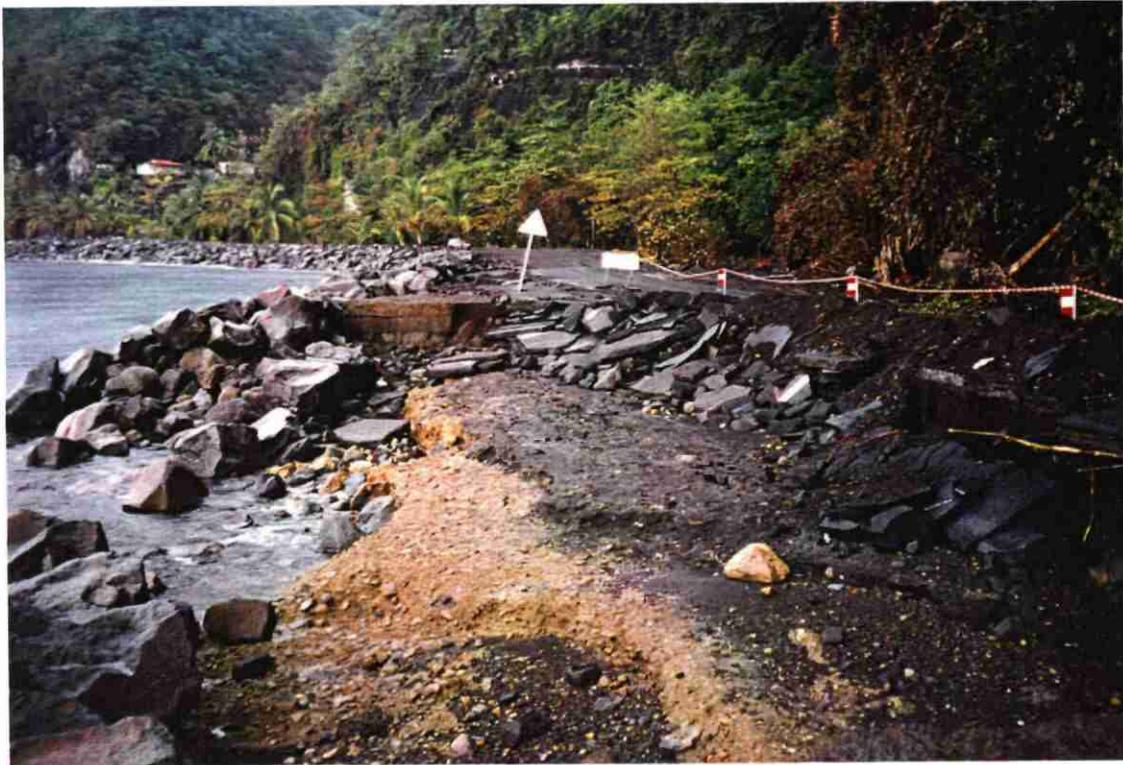
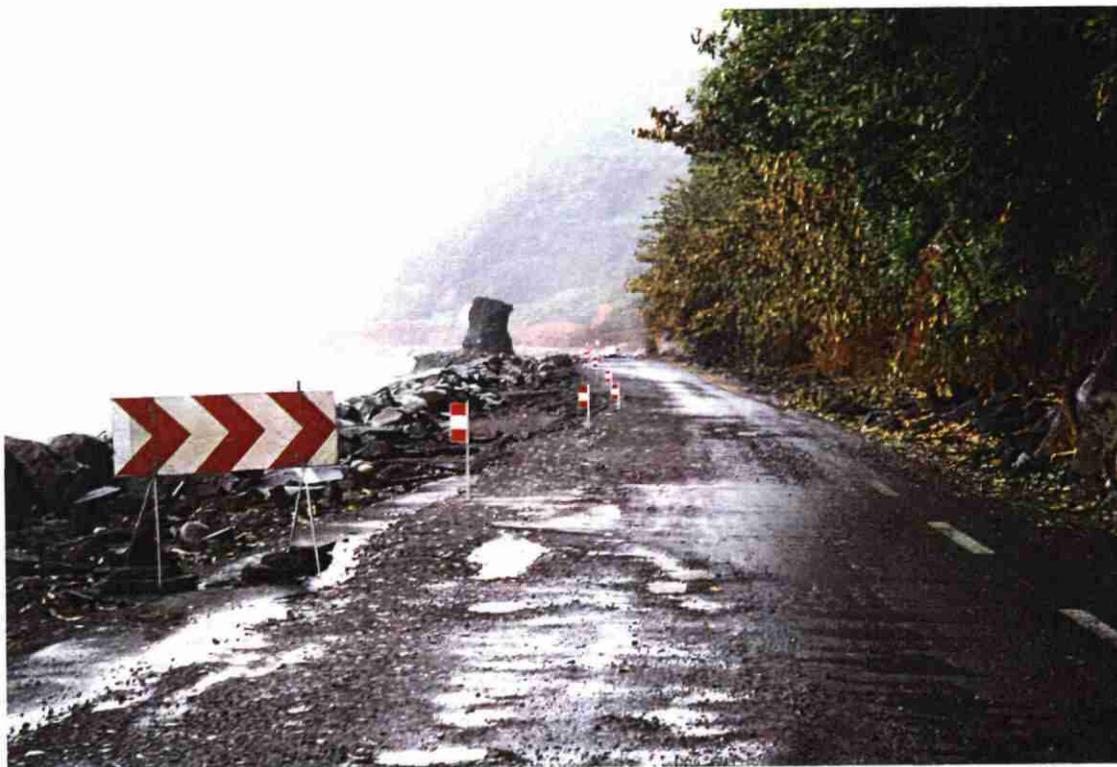
photo 55 - LUIS - Guadeloupe  
plage de Malendure - Bouillante

La route Basse Terre-Vieux Fort a particulièrement souffert lorsque les enrochements ont cédé (photo 56).

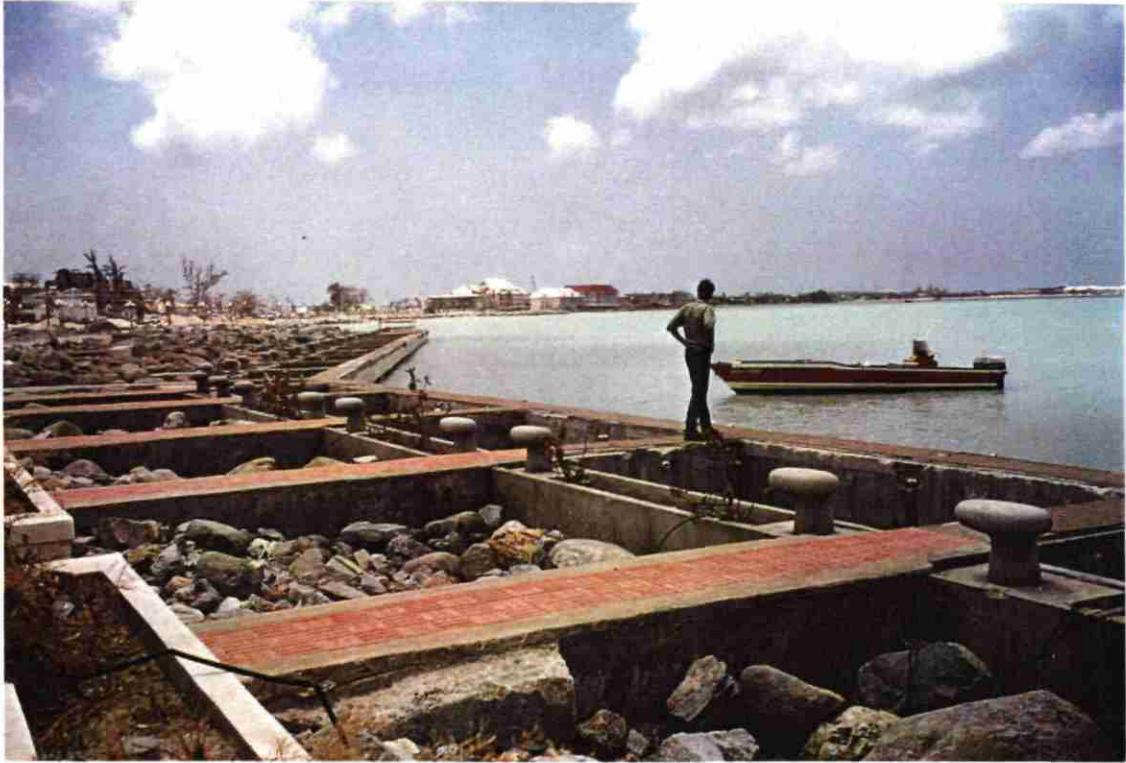
photos 56 et 57 - LUIS - Guadeloupe  
Gourbeyre - Rivière Sens

Tout le dallage des quais de Marigot a été soulevé et dispersé (photo 58), mais la structure a tenu. Pour conclure avec ces exemples de désordres aux infrastructures, la promenade du bord de mer de Bouillante n'a pas résisté (photo 59).
