## *Diagnostic et évaluation des travaux préventifs proposés*

*Concession de Vagnas - Ardèche*

décembre 1996  
R 38804

B. Moyroud

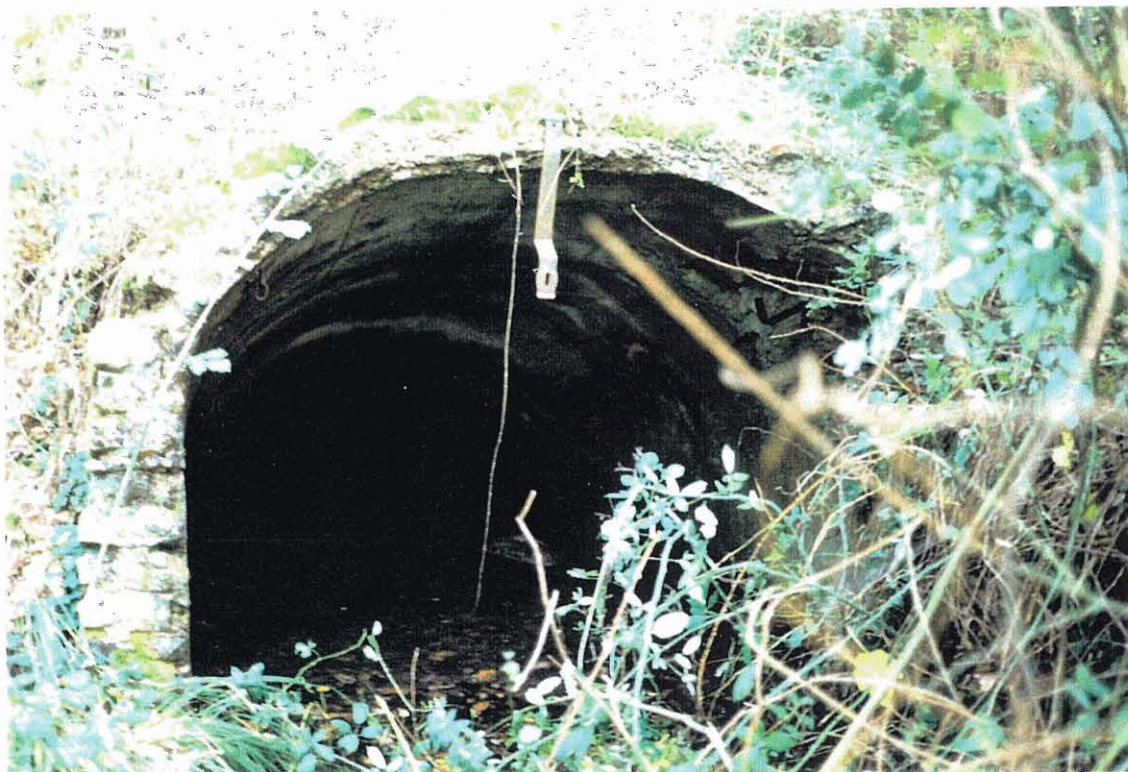
L'entrée est ouverte. La galerie est maçonnée et forme une légère saillie par rapport au niveau du sol (photo 1). Elle s'enfonce au pied d'une colline à pente assez forte (30%). D'après un rapport de l'Ingénieur des Mines du 11 juillet 1942, cette descenderie en travers-banc serait entièrement bétonnée, ce que nous n'avons pu vérifier car, elle est noyée, la nappe phréatique affleurant jusqu'au niveau de l'entrée. Au moment de notre visite, l'eau ne s'écoulait pas vers l'extérieur.

Le risque lié aux affaissements de terrain est faible, d'abord parce que la tenue de la descenderie est renforcé par la maçonnerie et aussi parce que la pente du terrain assure une bonne couverture.

Par contre le risque lié à la fréquentation est très élevé parce qu'il s'agit d'une galerie noyée en pente, ce qui rend toute tentative de pénétration très dangereuse ; nous avons vu par ailleurs que la vulnérabilité est très importante, vulnérabilité accentuée par la facilité d'accès.

**Photo 1 - Site 1 :** Entrée de la descenderie étayée par une maçonnerie. La nappe affleure jusqu'au niveau de l'entrée.

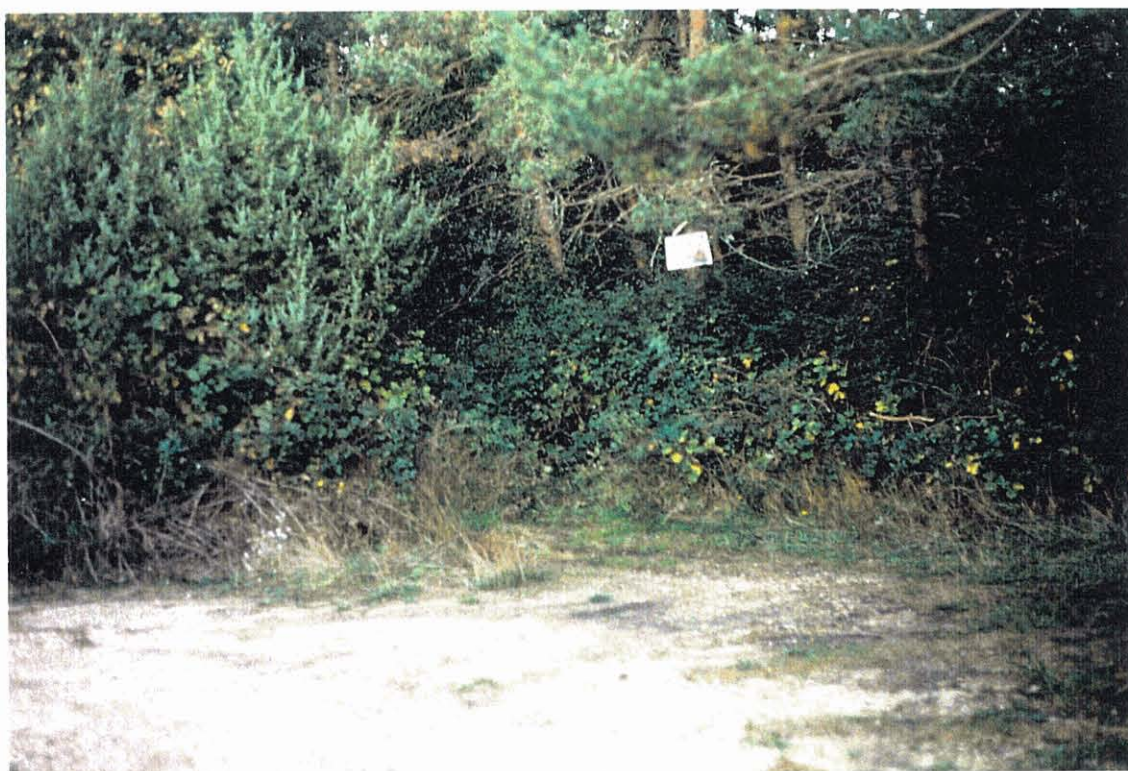
L'accès aux engins motorisés se fait à partir d'un chemin en terre situé rive gauche du ravin (photo 2). A partir de ce chemin une piste actuellement envahie par la végétation traverse le ravin sur un barrage en terre, l'écoulement du ruisseau étant assuré par des buses. Cette ancienne piste débouche à l'entrée de la descenderie.

**Photo 2 - Site 1 :** On aperçoit la trace du sentier pédestre qui subsiste sur le chemin d'accès à l'entrée de la descenderie. Le panneau signale la présence de la mine.

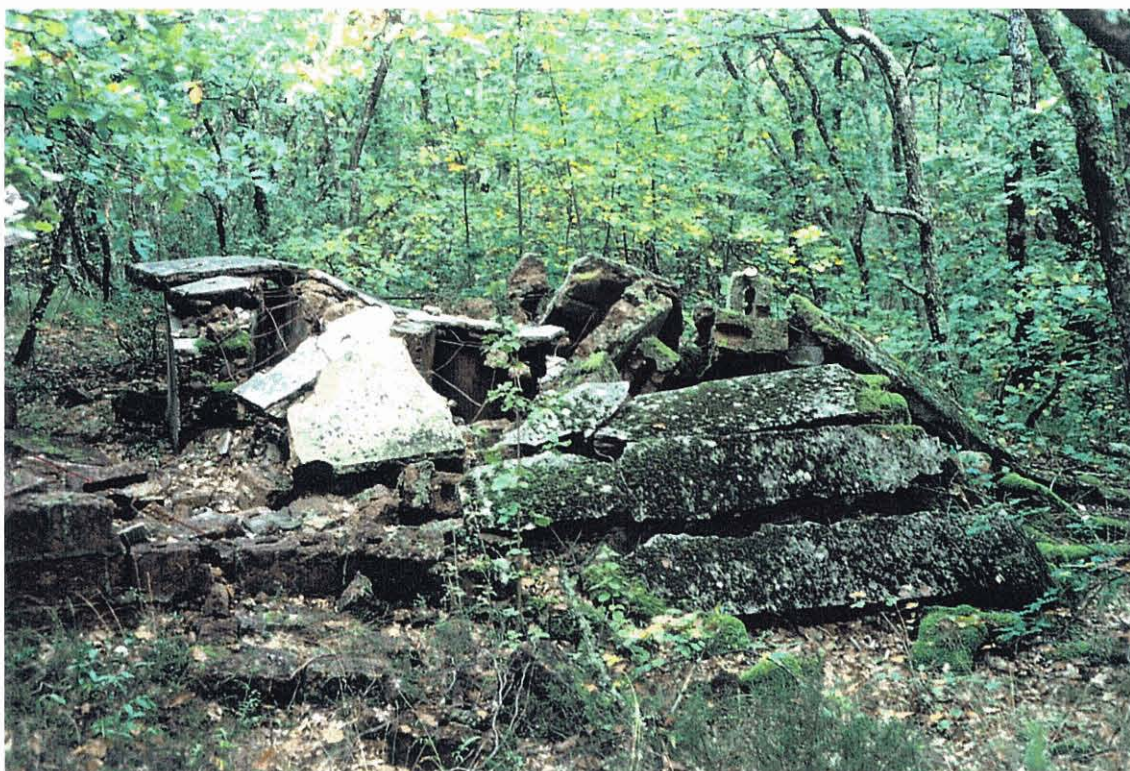
Le puits à l'origine était recouvert par une superstructure bétonnée qui abritait un ventilateur. Cette superstructure avait été démolie et au cours de notre première visite, l'accumulation des plaques en béton ferrailé et en parpaings masquait l'ouverture du puits, qui n'était visible que par des interstices (photo 3). Aucune description précise n'ayant été retrouvée dans les archives, malgré sa réalisation relativement récente (1946), il a été nécessaire de compléter l'investigation pour établir notre diagnostic : nous avons déblayé les blocs qui masquaient l'ouverture et entrepris l'exploration du puits avec une caméra vidéo, sous le niveau de la nappe phréatique. Le puits a une section circulaire. Il est entièrement maçonné (parpaings de 20 cm) sur toute la profondeur de notre investigation (photo 4 et 5). En outre, ce puits a gardé son équipement, composé de poutrelles métalliques (photo 5) espacées de 40 cm qui délimitent deux parties dont l'une est occupée par des échelles métalliques d'une portée de 3 m (photo 6) qui s'appuient sur des plateformes espacées de 6 m (photo 5). Ces échelles métalliques ont été retirées dans la partie supérieure.

**Photo 3 - Site 3 :** Vue sur l'accumulation des blocs en béton ferraillé ou en parpaings qui masquaient partiellement l'ouverture du puits.

*Risque lié à la fréquentation de l'ouvrage :* à la suite de notre investigation, nous avons assuré une mise en sécurité provisoire du puits en le recouvrant d'un grillage posé à l'horizontal, assujéti par une accumulation de parpaings et madriers, recréant ainsi les conditions initiales de fermeture.

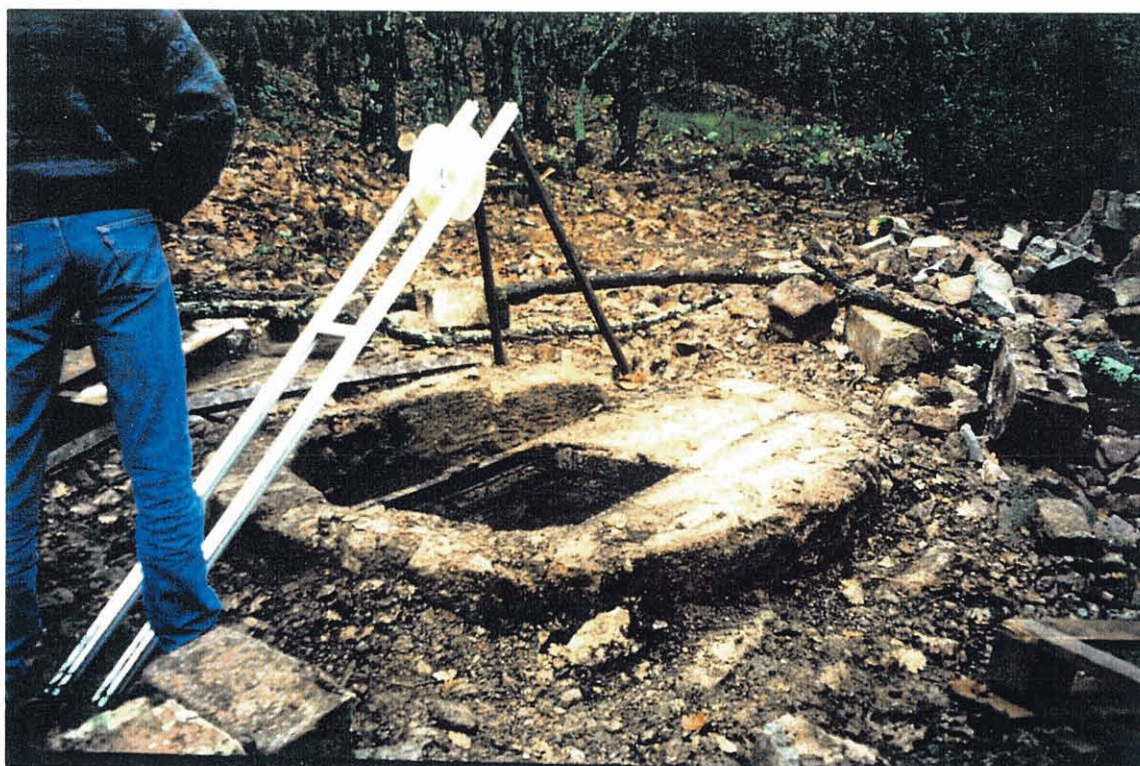
**Photo 4 - Site 3 :** Ouverture du puits après le dégagement des blocs

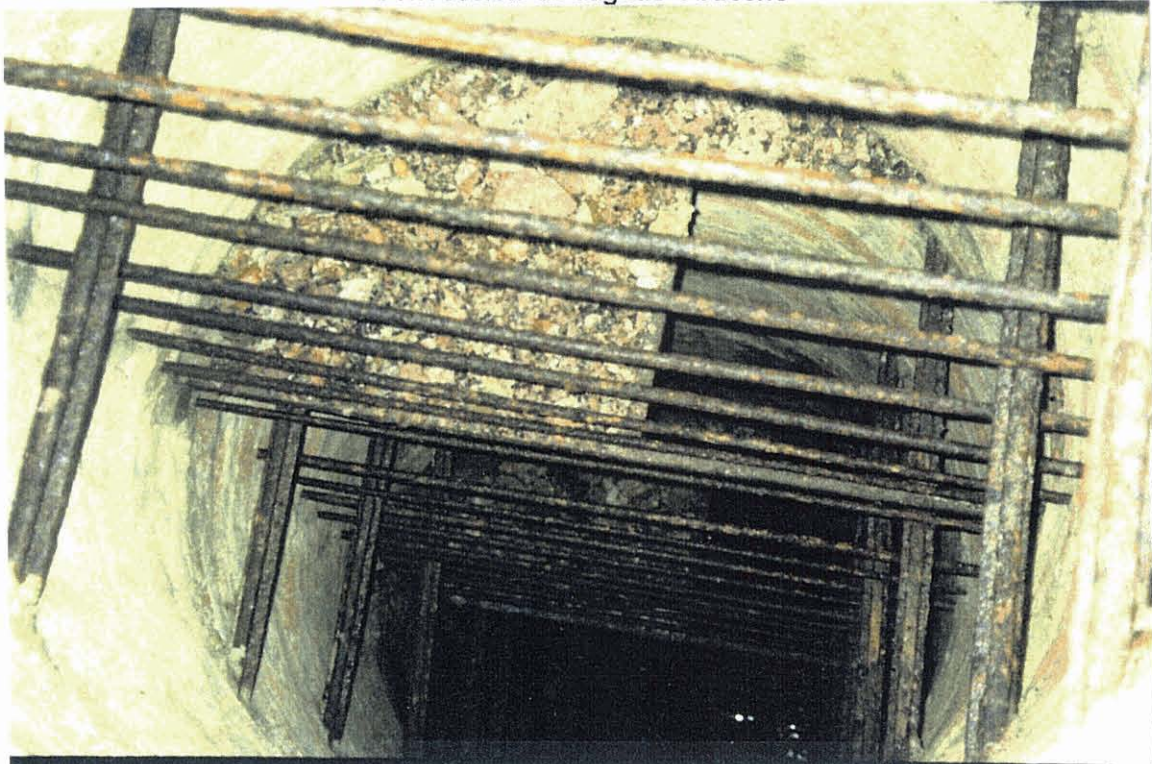
**Photo 5 - Site 3 :** Vue intérieure du puits, de la structure métallique et des plateformes du compartiment à échelle ; les échelles supérieures ont été enlevées.

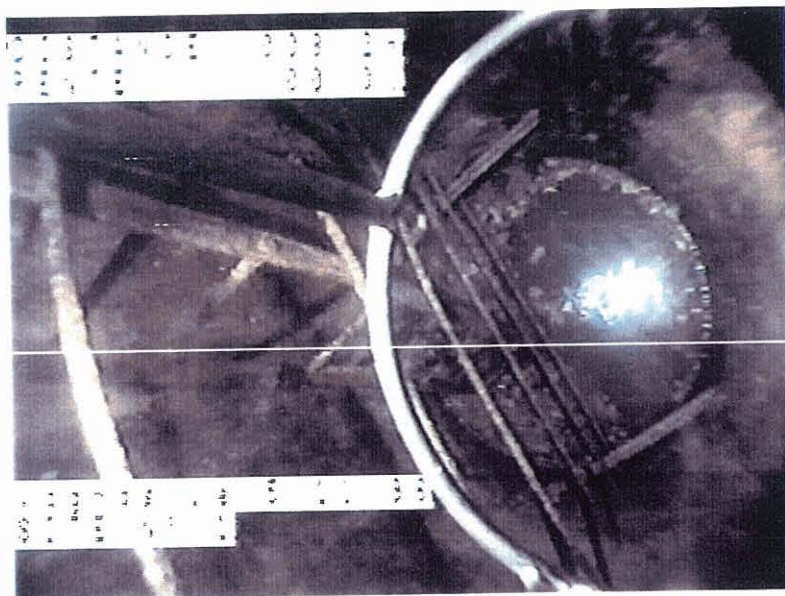
**Photo 6 - Site 3 :** Vue intérieure du puits à 8,2 m, au-dessus de la nappe phréatique ; on aperçoit nettement une échelle métallique, à gauche de la photo.

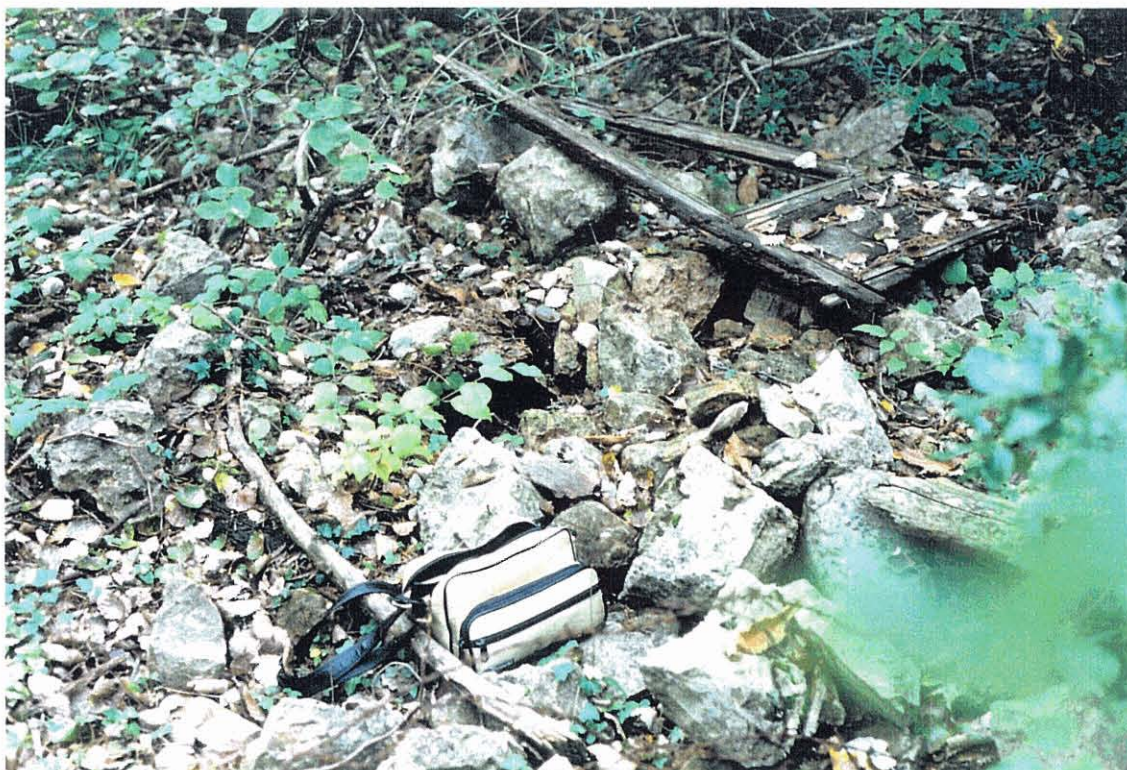
**Photo 8 - Site 4 :** Vue sur l'ouverture (tâche noire au centre de la photo) qui signalait la présence du puits masqué par des planches recouvertes de pierres et de végétation, avant leur déblaiement.

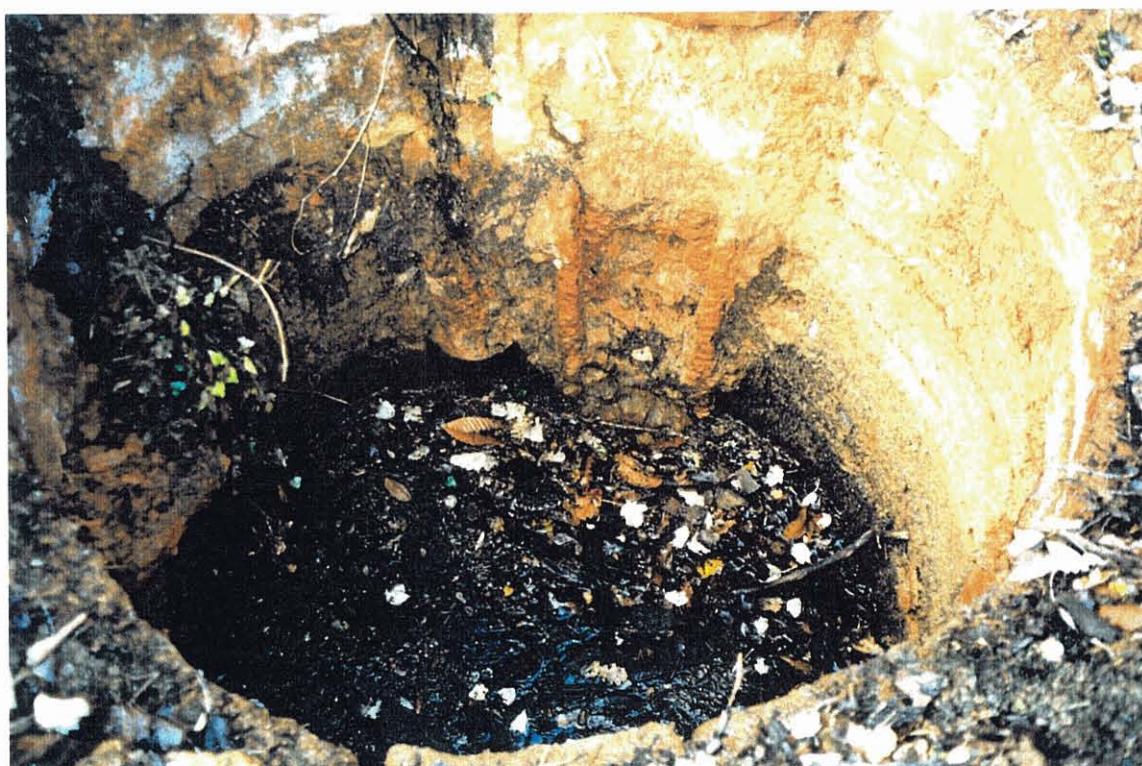
**Photo 9 - Site 4 :** Vue de l'intérieur du puits, après déblaiement. On aperçoit des vestiges d'équipement, plaqués contre la paroi.

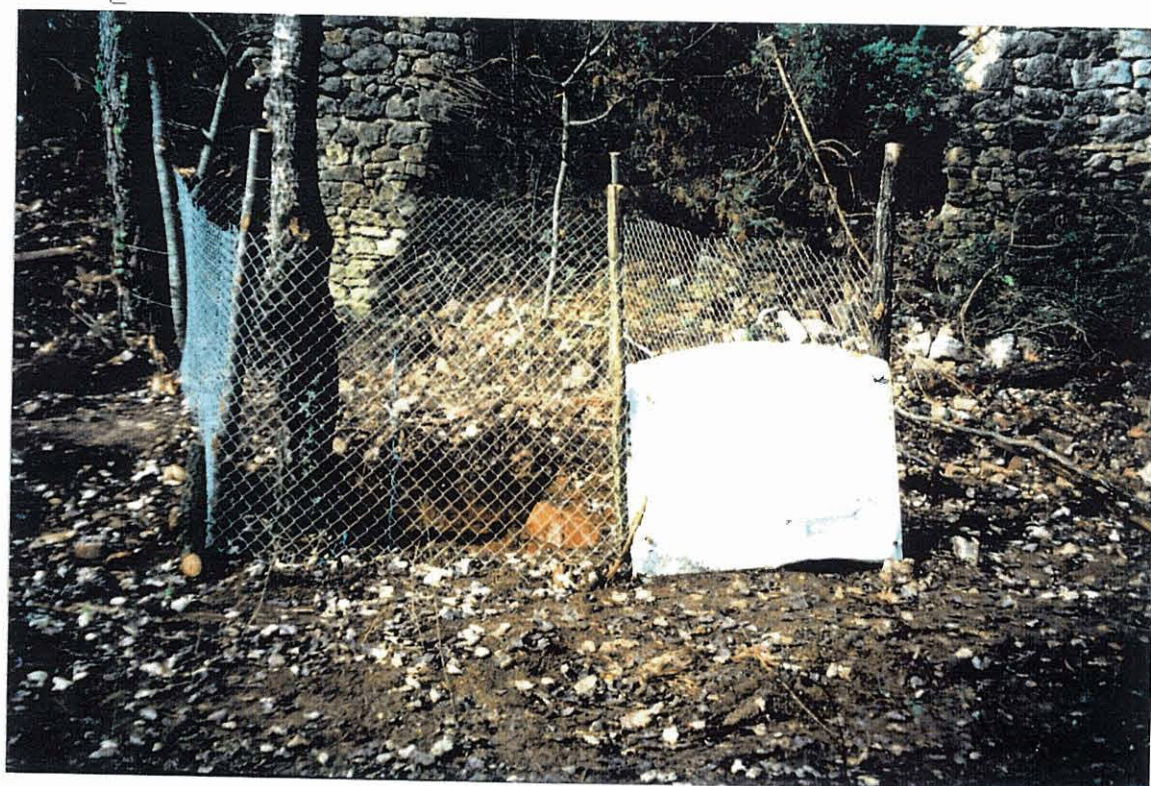
**Photo 11  
Site 4 :**

Clôture provisoire après débouchage du puits.

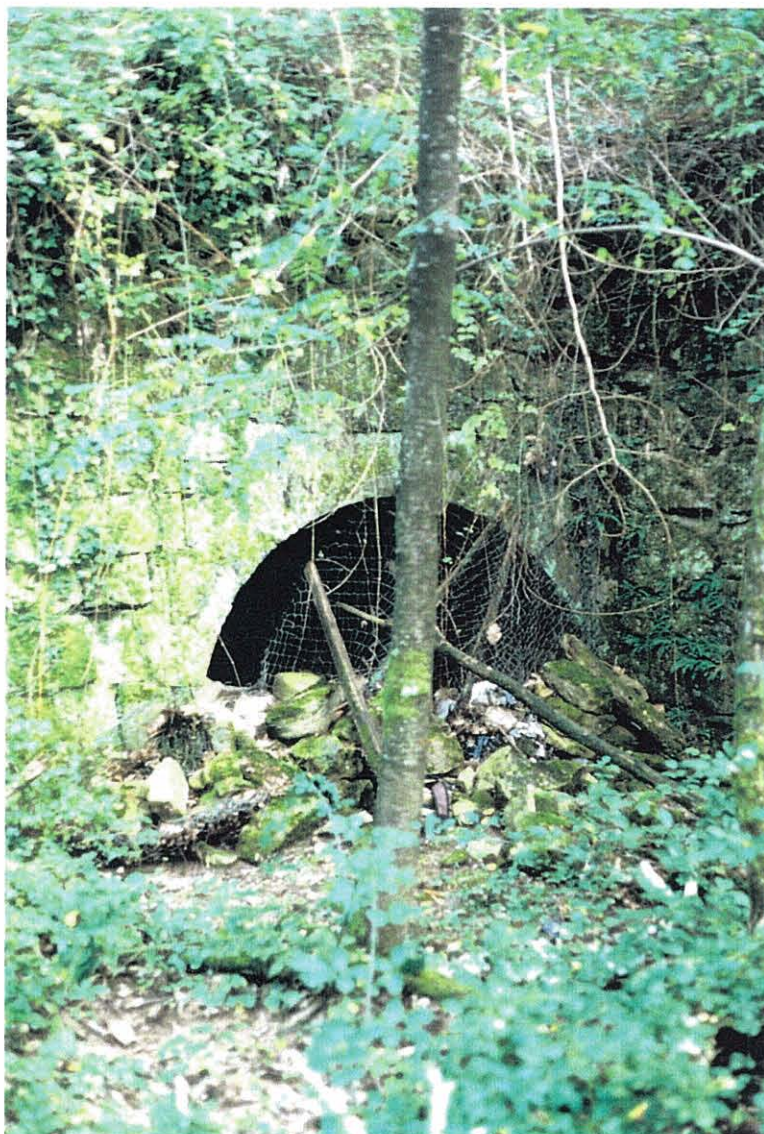
**Photo 12 - Site 5 :** Vue de l'entrée de la galerie incorporé dans un mur en pierre de taille

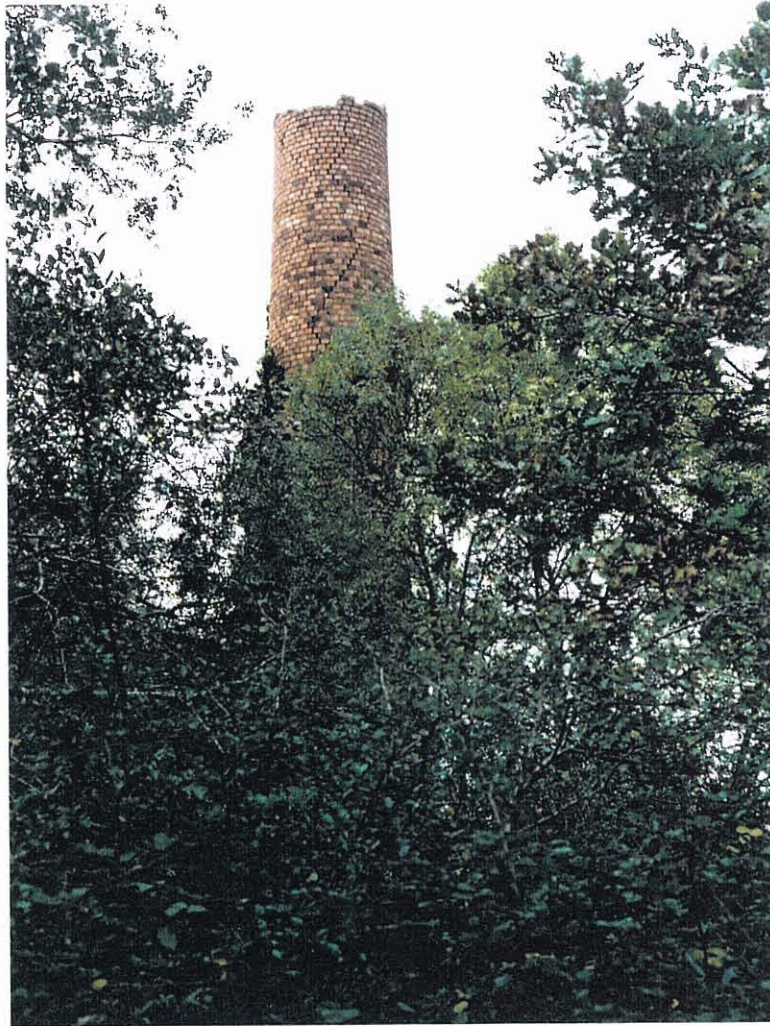
La sauvegarde de cette cheminée, selon le souhait exprimé par le Monsieur Maire de Soyons, semble peu envisageable compte tenu de la dégradation avancée de l'édifice.

**Photo 13**  
**Site 6 :** Vue de la partie supérieure de la cheminée ; on aperçoit les briques instables et les lézardes qui menacent la stabilité de la construction

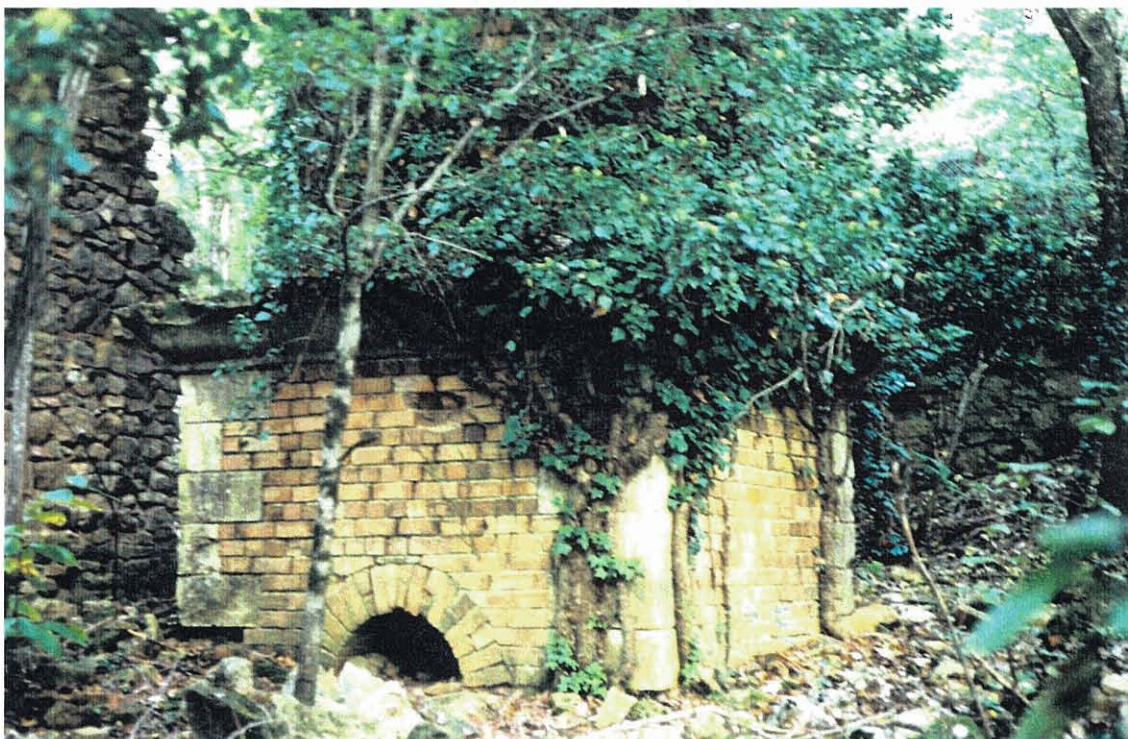
**Photo 14- Site 6 :** Vue du soubassement de la cheminée avec brique et pierre de taille en encorbellement. On aperçoit l'entrée qui donne accès à l'intérieur de la cheminée.

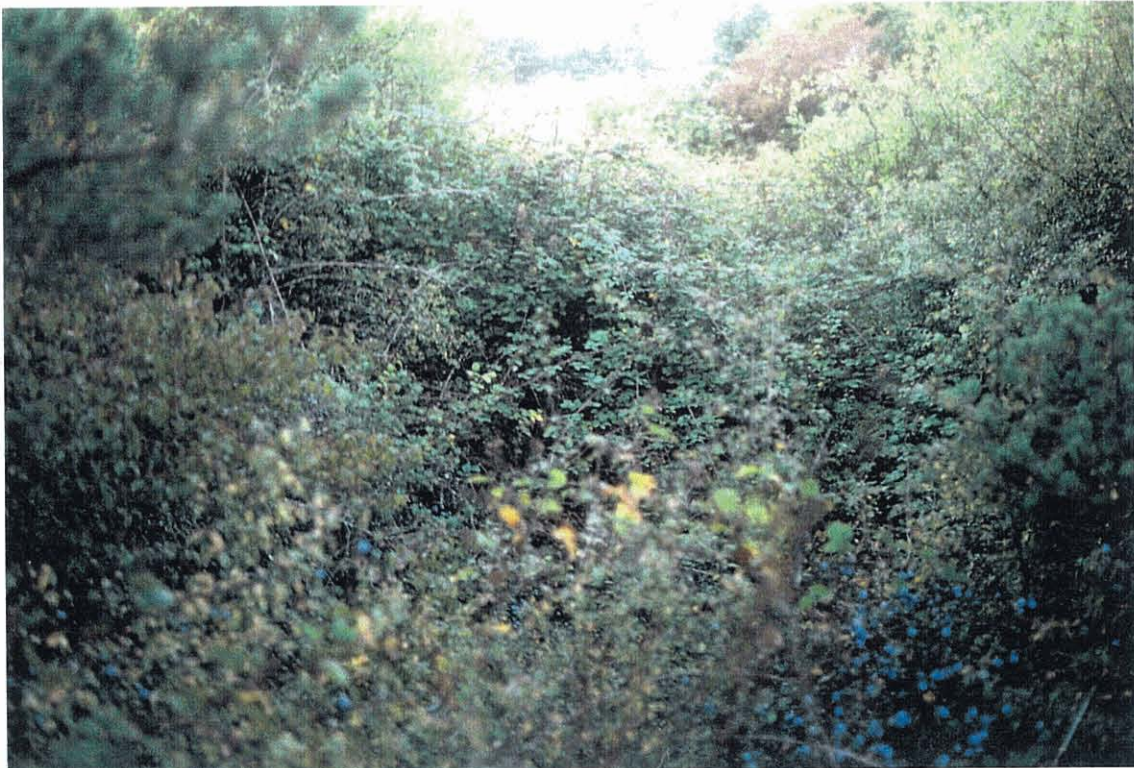
**Photo 15 - Site 8 :** Effondrement dans la haie de pruneliers qui marque la ligne de travaux d'exploitation de Champcrébat près de la surface.

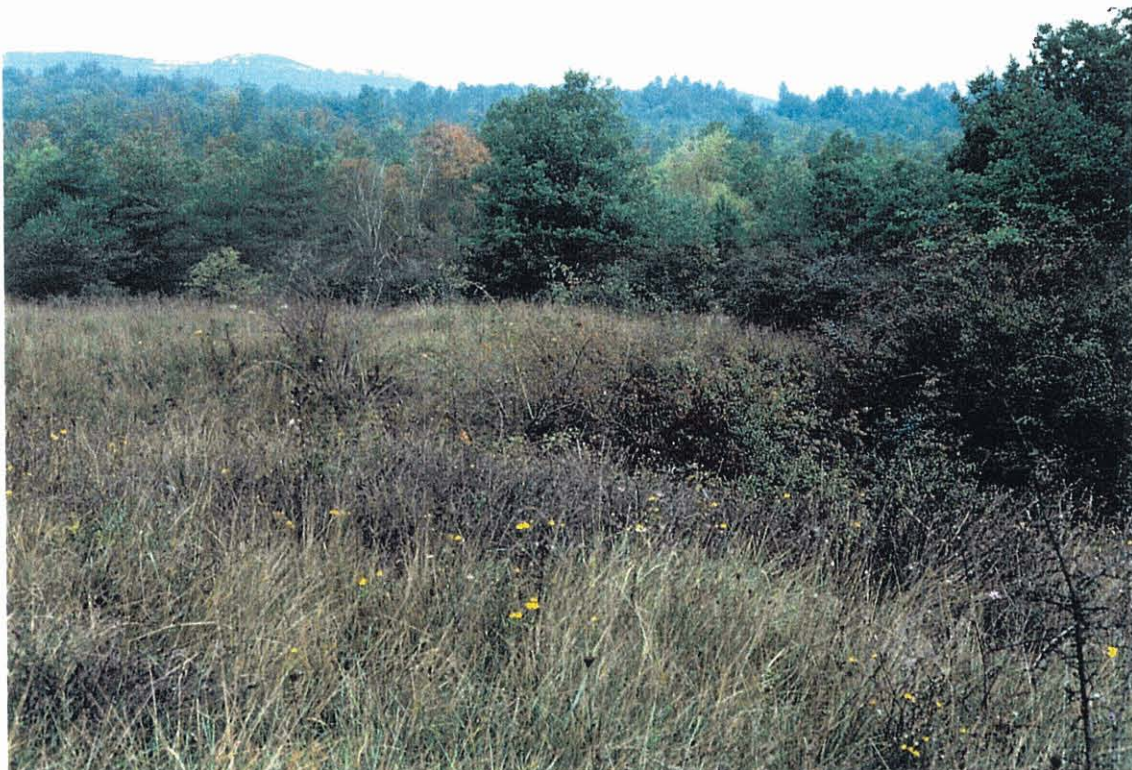
**Photo 16 - Site 9 :** Photo prise vers le Nord ; la haie de pruneliers est sur la droite à l'Est. On voit un affaissement qui se relève doucement vers l'Ouest, sur le tracé d'une ancienne galerie.

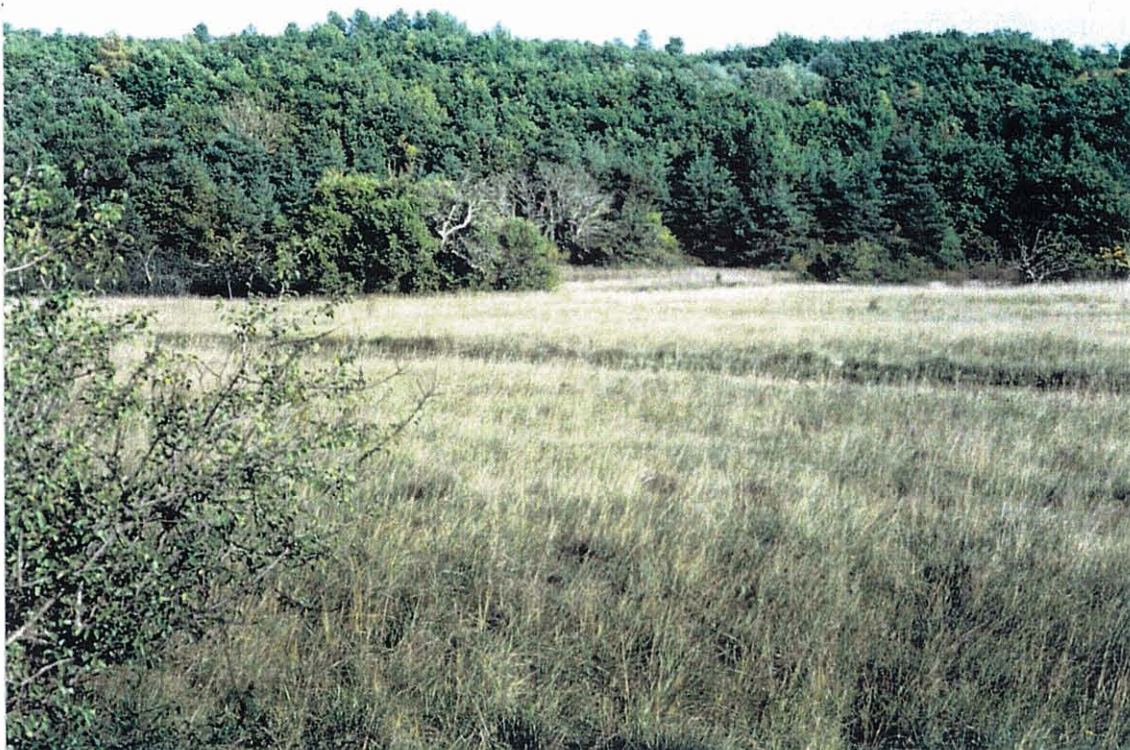
**Photo 17 - Site 10 :** Vue générale du pré dans sa partie Est. Au fond, la limite des arbres marque pratiquement l'ancienne ligne d'affleurement de la couche de Champcrébat.

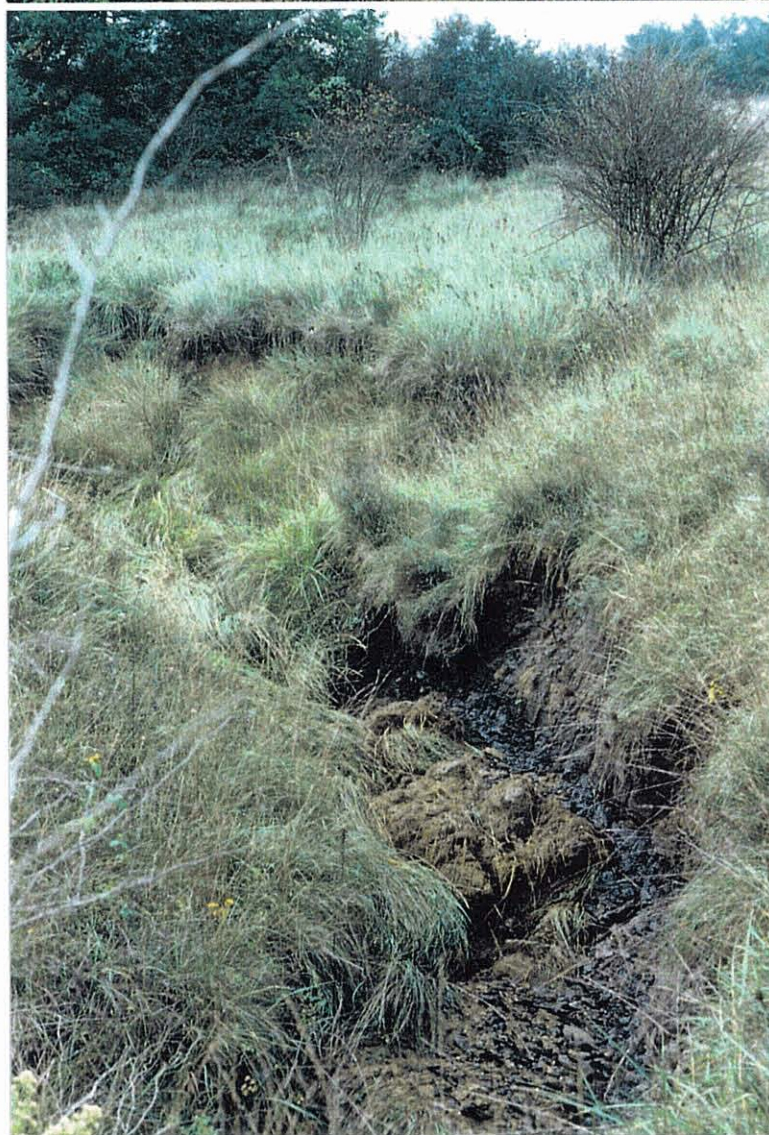
**Photo 18 - Site 10 :**  
Aspect d'un ravinement localisé par creusement des craquelures du terrain boursoufflé.

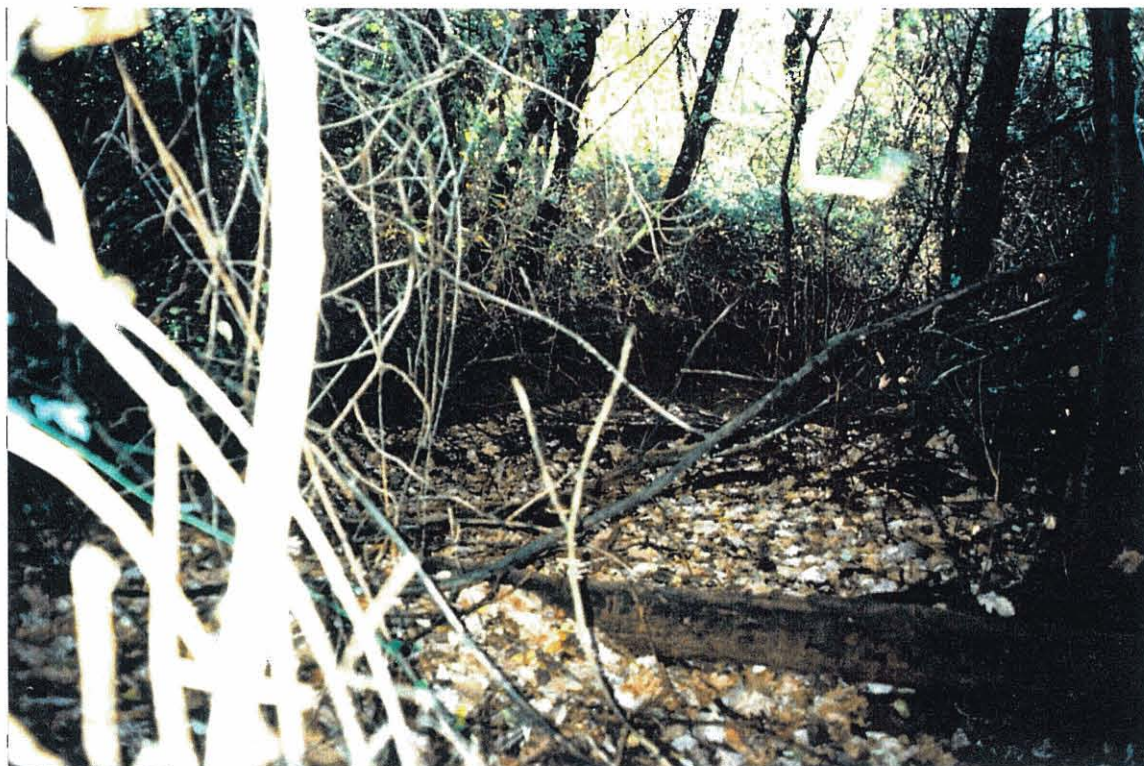
**Photo 19 - Site 14 :** Vue sur l'intérieur du dossier de décantation entouré d'une végétation dense. On distingue au fond le rebord intérieur du bassin, haut d'environ 1 m.
