## *Propositions de travaux sécuritaires pour les anciennes ardoisières de Sérent (56)*

Etude réalisée dans le cadre des actions de Service public du BRGM 96-G-311

juillet 1996  
R 38998

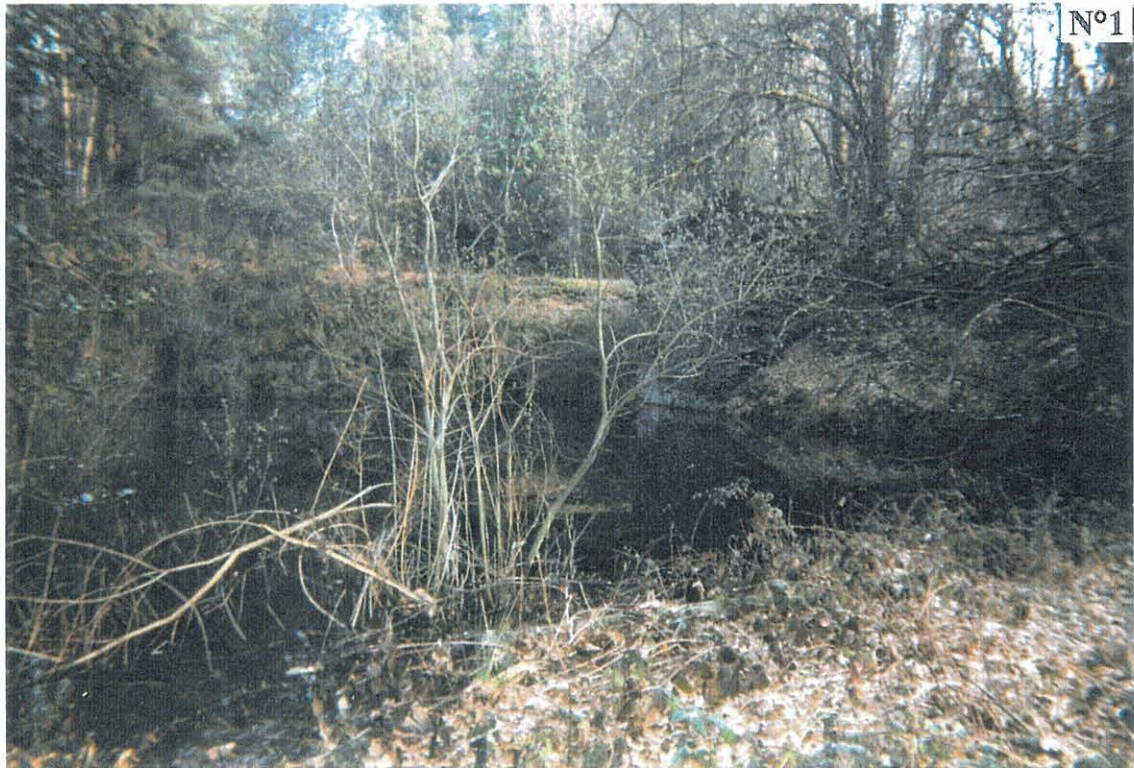
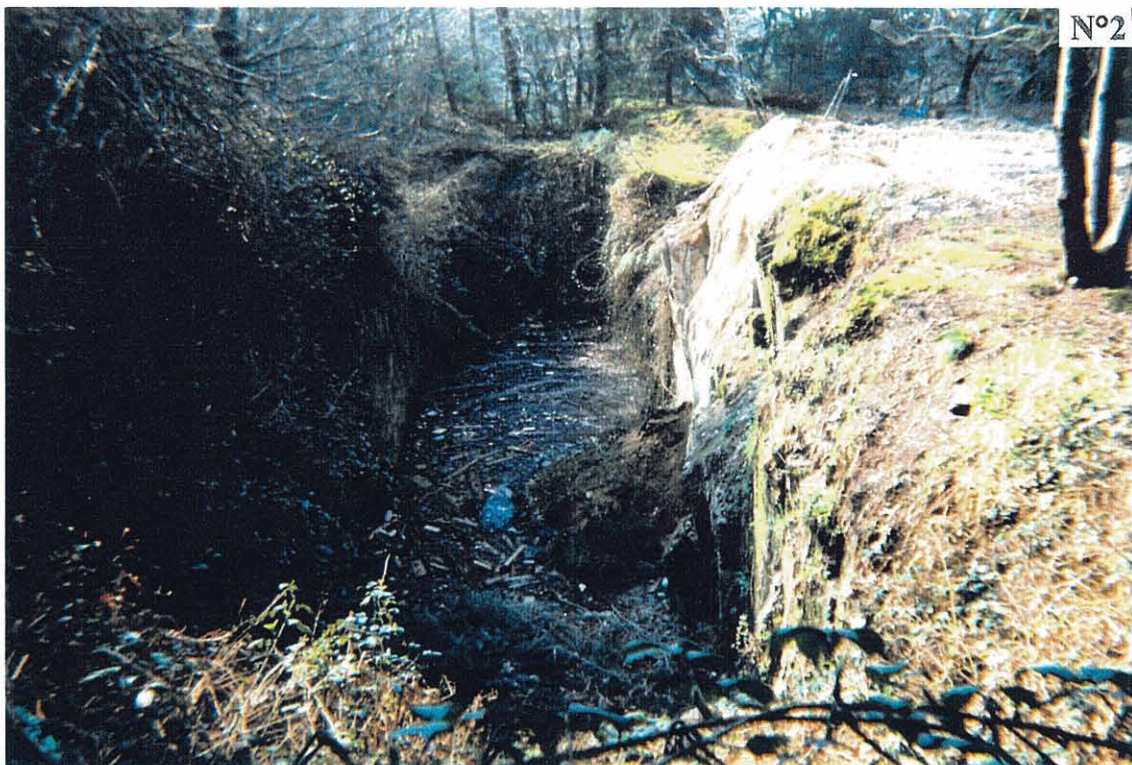
SERENT - SECTEUR DE LA VILLE REE

A 40 m de la route, présence d'une excavation de 20 x 12 m, noyée, entourée sur 3 côtés de parois de 4 à 8 m de hauteur, envahies par endroit par une végétation qui laisse cependant voir 2 pans verticaux taillés dans le roc, l'un à l'Est, l'autre à l'Ouest, surmontés de mur ou de déblais. L'eau est de niveau côté Sud. La profondeur de l'excavation serait de 21 m.

Entre l'excavation et la route (D133), monticule de blocs métriques de schistes, en équilibre instable, assez dangereux.

**Instabilité des terrains :** les murs et les déblais du pourtour peuvent être sujets à des éboulements. Les gros blocs de schistes sont instables.

CATEGORIE 3

- Une barrière de qualité pourrait fermer l'accès à la carrière par la route
- Il faudrait grillager avec du matériel de qualité (2 m de haut, petites mailles, poteaux en béton) au moins le haut des parois verticales ou bien ceindre la totalité des berges avec du grillage, exceptée la partie Sud (pour permettre aux pompiers de prélever l'eau).

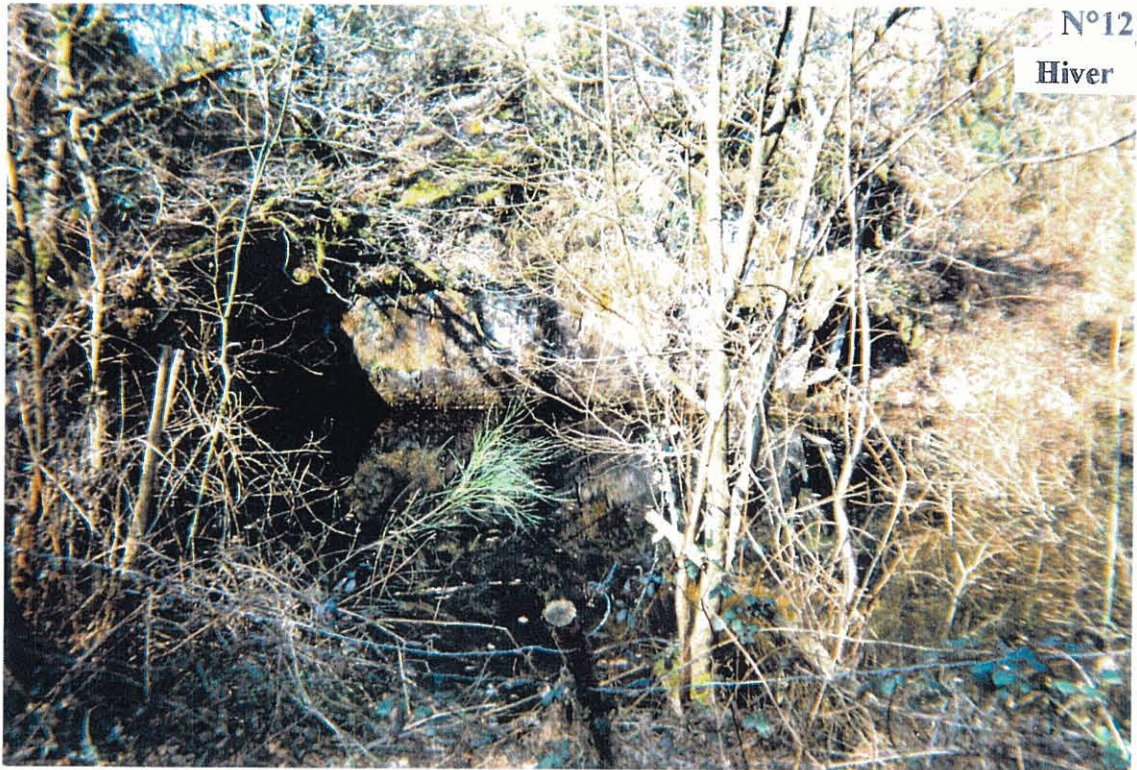
N°12

Excavation de 15 x 12 m en eau. En hiver, le niveau est subaffleurant et l'excavation dévoile 3 fronts de taille verticaux hauts de 2 à 5 m, surmontés de déblais. En été, le niveau baisse de plusieurs mètres à cause des pompages effectués dans le puits n° 13 et l'excavation devient plus dangereuse avec 4 parois verticales.

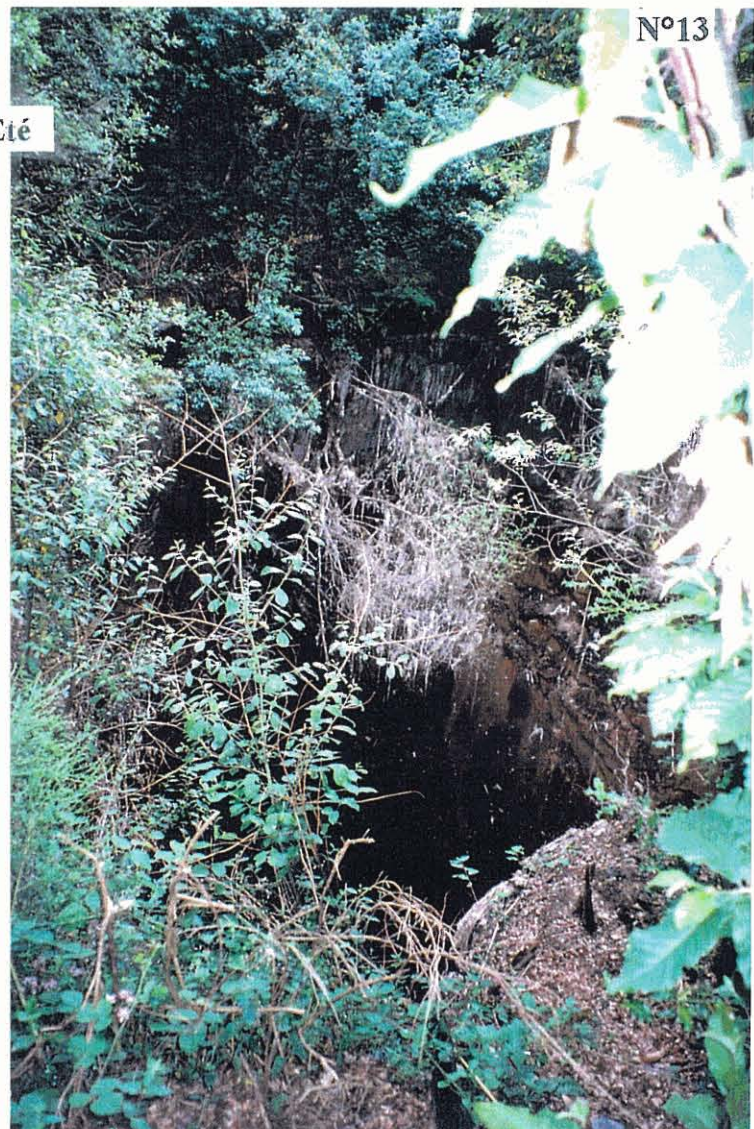
N°13

Excavation noyée de 15 x 15 m et 37 m de profondeur. En hiver, le niveau de l'eau est relativement haut et le puits présente un front de taille dangereux du côté Nord à cause de sa hauteur (10 m). En été, suite aux pompages effectués, le niveau peut descendre très bas (au moins 15 m de profondeur le 27/06/96) et le puits devient extrêmement dangereux avec 4 parois verticales de grande hauteur.

Cependant, elles sont très dangereuses : noyées, profondes avec des parois verticales; il faut absolument les ceinturer avec un grillage de qualité muni d'un portail fermant à clef pour les sites n° 13 et 16 afin de permettre l'accès aux pompes. Pour le site n° 16, le grillage de la façade Nord doit être de plusieurs mètres en retrait pour anticiper les glissements de terrain éventuels.
