Mise en sécurité des ardoisières souterraines de Châtel (74)

Diagnostic et approche des moyens à mettre en oeuvre

septembre 1996
R 39098

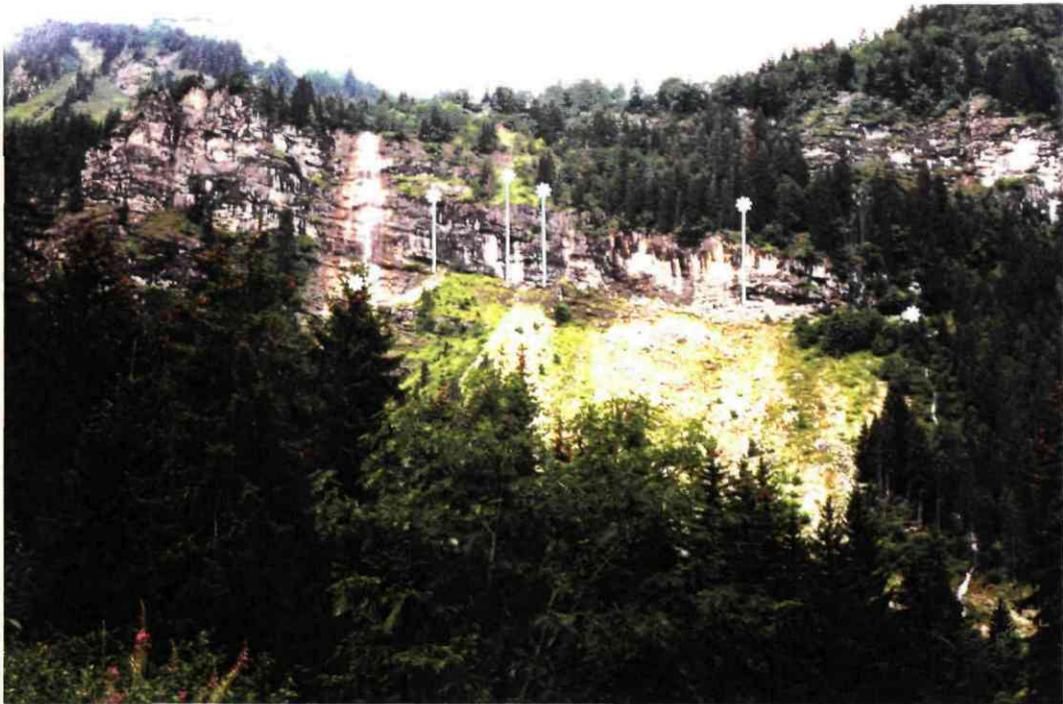
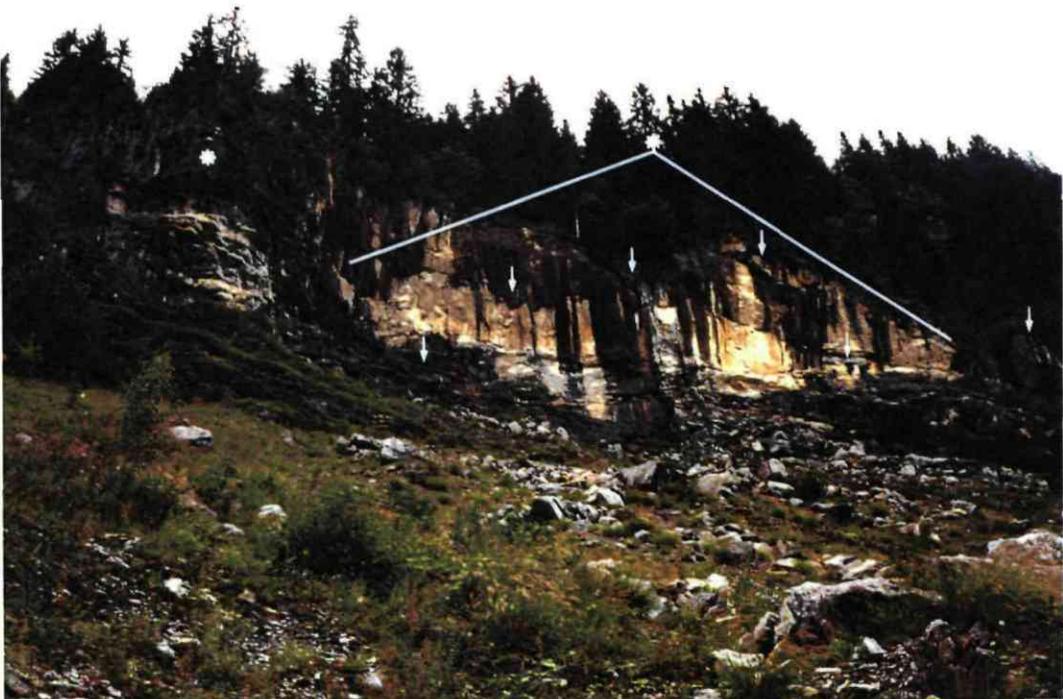
FIGURE 9 - Vue générale du site (photo du haut : * de gauche à droite, cascade, exploitations de MM. THOULE Joseph, VUARAND Robert, THOULE Jules, TROILLET Célestin, réservoir; photo du bas : --*-- limites de l'éroulement de 1986, ↙ masses instables ou suspectes)

L'écroulement qui a provoqué la fermeture du site s'est produit le 30 avril 1986, vers 14 heures. L'emprise de la partie de la falaise qui s'est détachée est visible sur les photographies des figures 9 et 10. Elle correspond pour l'essentiel aux taches plus claires du rocher qui sont elles-mêmes des parois de fissures représentant des discontinuités sans cohésion notable. Au pied de la falaise de part et d'autre subsistent deux éperons rocheux plus foncés, très fragmentés résultant des ruptures de la matrice rocheuse résistante et qui ont cédé. Le volume libéré est difficile à estimer alors que toutes les traces récentes ont disparu; il était probablement voisin de 10 000 m³.

Aujourd'hui, subsistent dans la falaise plusieurs types de masses instables (voir figures 9 et 10 :

- les unes proviennent de l'arrachement de 1986 incomplètement purgé. C'est le cas d'une part, au droit des joints de stratification en milieu de falaise là où plusieurs écailles restent en surplomb et d'autre part en bordure de l'arrachement dans des masses rocheuses très fortement fragmentées.

- les autres sont indépendantes de l'écroulement de 1986, il s'agit d'ensembles rocheux généralement plus volumineux, désolidarisés de la falaise par le réseau de fractures décrit précédemment. On note en particulier l'existence de telles masses aux extrémités nord et sud et en partie centrale au sommet de la falaise.

Ces instabilités sont soulignées sur les figures 9 et 10.

certaines de ces masses sans relation avec l'écrasement de 1986 sont particulièrement détachées du reste de la falaise par des fractures importantes, elles constituent une menace notable. Par ailleurs, les masses non purgées sur la surface de rupture paraissent également très fragiles, leur exposition récente aux agents atmosphériques les rend particulièrement vulnérables.

- pratiquer une reconnaissance détaillée de la falaise.
- sous réserve que le premier diagnostic réalisé ici soit confirmé, mettre en place un système de repères simples au droit des fissures les plus importantes.
- purger les blocs les plus instables notamment à l'angle formé par la falaise et le "bec", au dessus des entrées des galeries de M. THOULE Jules.

- examiner de façon détaillée la falaise et les blocs les plus menaçants.
- placer des repères simples mais résistants sur toutes les fissures suspectes des blocs instables identifiés.
- procéder aux opérations de purge qui se révéleront nécessaires.

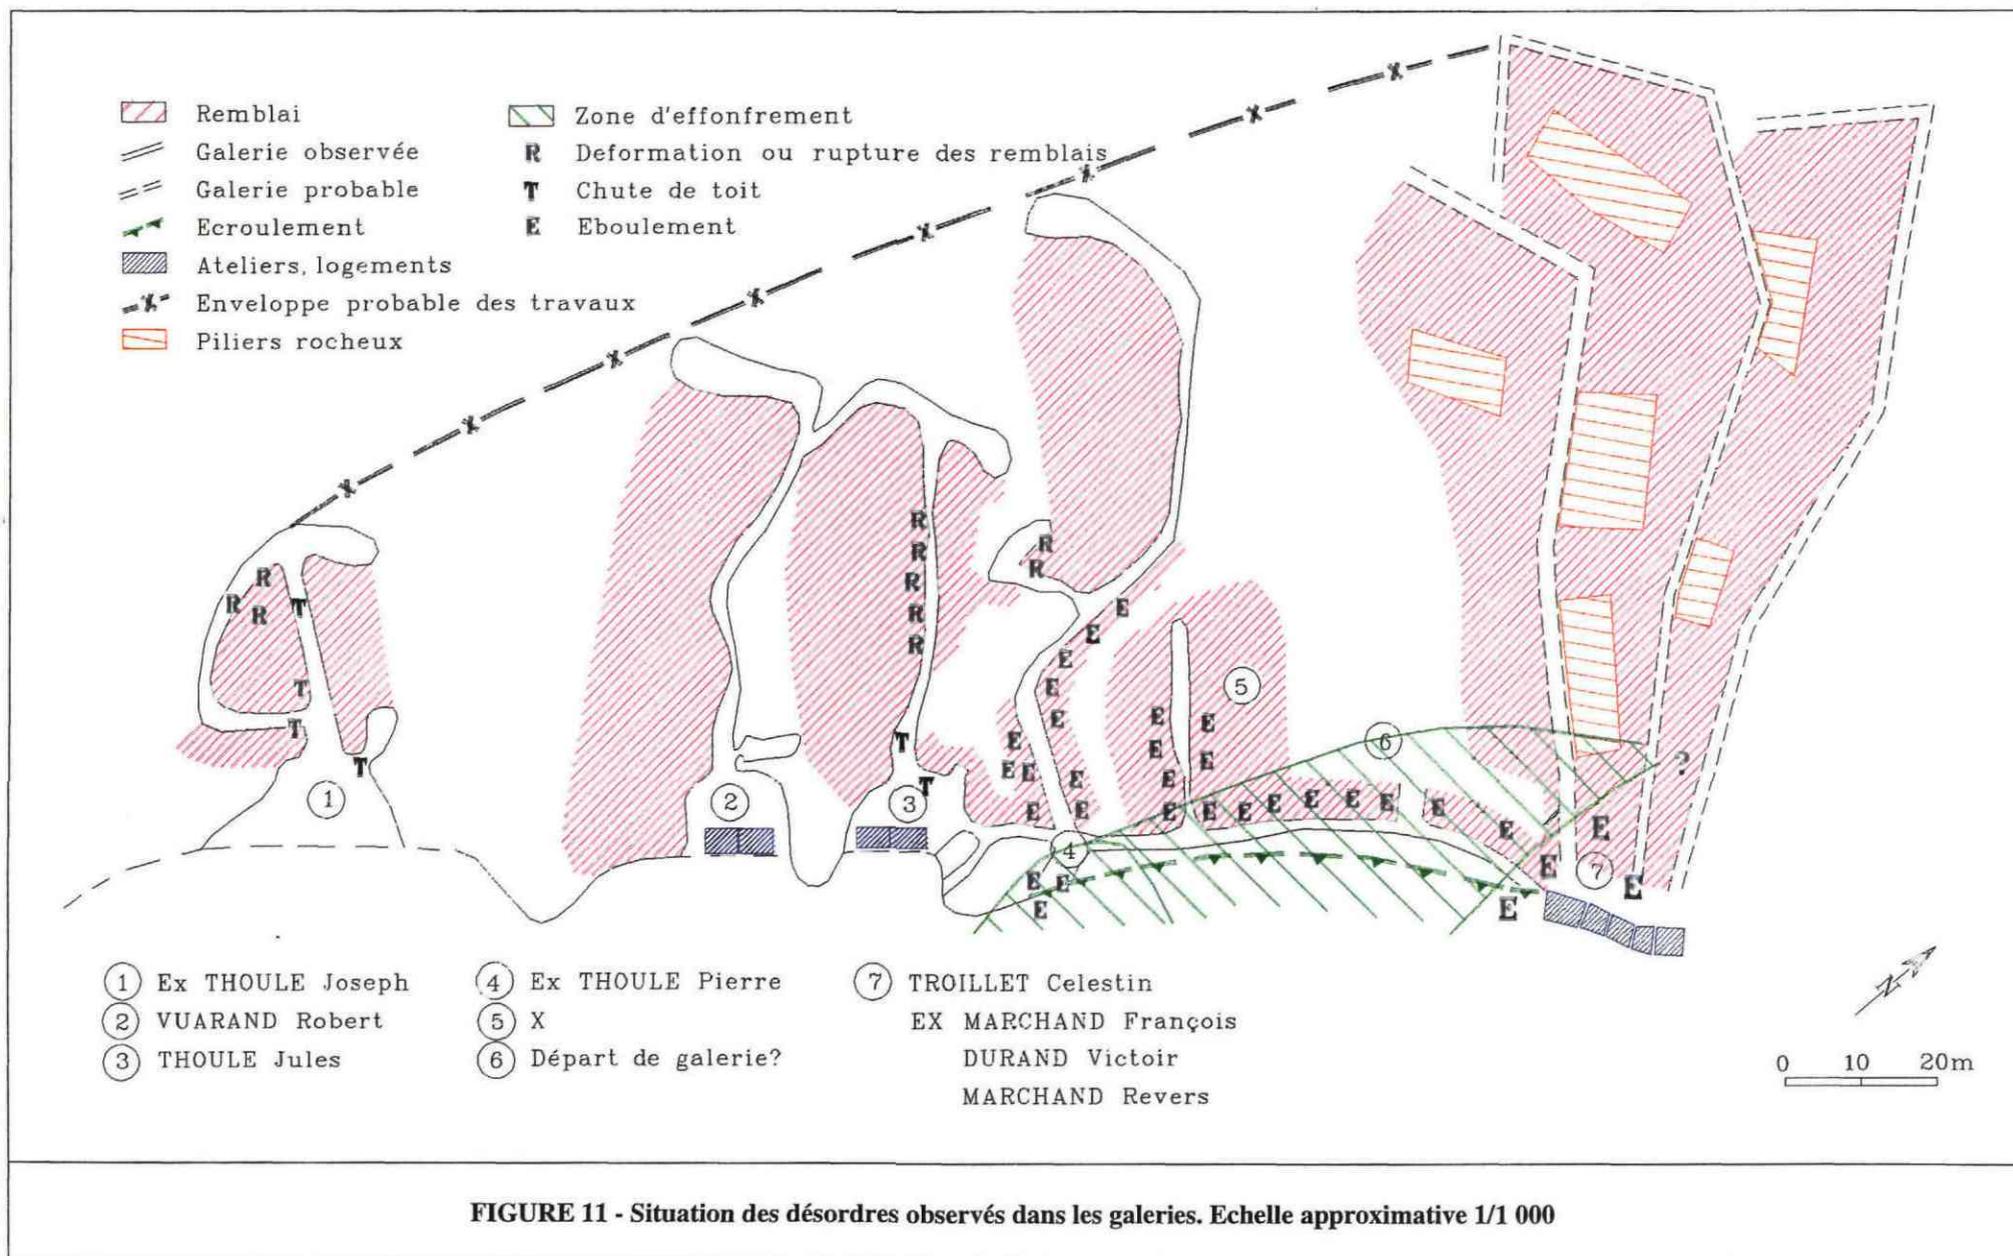
FIGURE 11 - Situation des désordres observés dans les galeries. Echelle approximative 1/1 000

Toutes les galeries accessibles ont été observées. Les différents indices ou instabilités déclarées ont été relevés, ils sont reproduits sur la figure 11.

D'une façon générale les désordres suivants peuvent être distingués :

- chutes et décollement de toit. Le premier niveau de toit est souvent représenté par un banc calcaire de 15 cm d'épaisseur environ. Dans les parties autrefois très fréquentées, il a régulièrement été purgé et l'on retrouve rarement ce banc dans les parties courantes. En revanche, à proximité des entrées (larges et non renforcées) ou alors au contact entre remblais et parties non soutenues on observe souvent des décollements de ce niveau (voir figures 14 et 15).

- ruptures de remblais. Ils sont constitués d'écaillés de déchets, assez soigneusement appareillées sur les parements et plus simplement disposés en remplissage intérieur. Parfois leur hauteur dépasse 3 mètres et l'on observe une déformation du parement ou alors des déversements et parfois ruine complète des ouvrages.

- effondrements liés à l'écroulement de la falaise. Dans toute une partie du massif, à proximité de l'effondrement, on observe une désorganisation intense de la structure générée vraisemblablement par l'effet dynamique du phénomène.

Enfin, dans toutes les galeries examinées, même les plus affectées par les désordres, au delà de 25 m à 30 m de profondeur au sein du massif, les désordres sont assez rares et la tenue aussi bien des toits que des parois est dans l'ensemble satisfaisante.

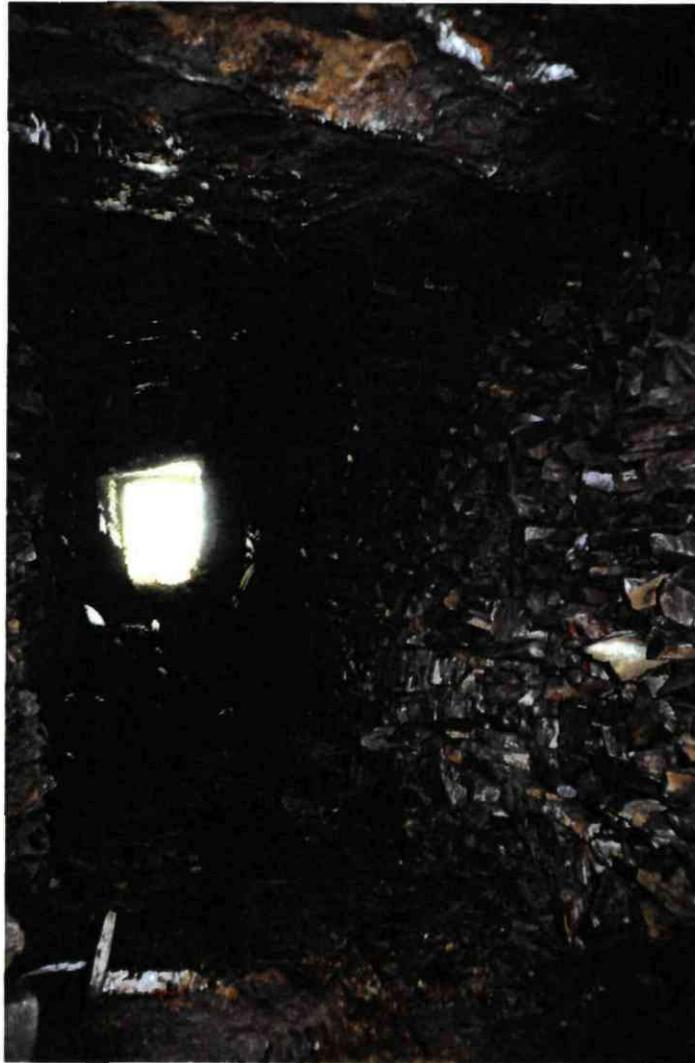
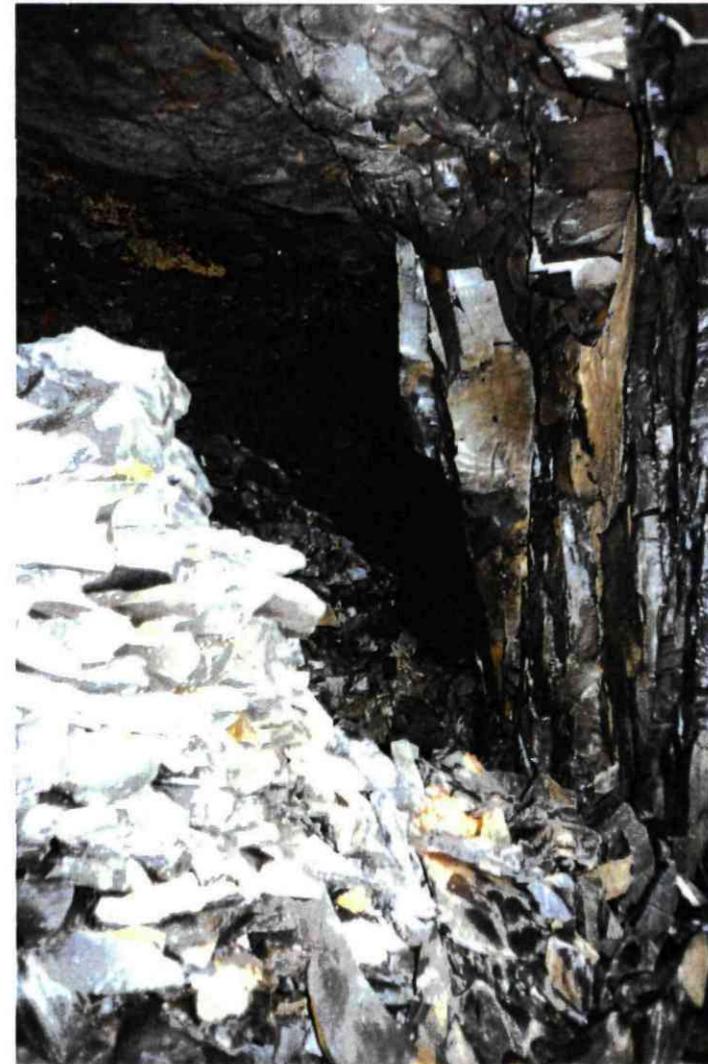
FIGURE 14 - Vue de l'intérieur de la galerie ex THOULE Joseph

- galerie ex THOULE Joseph. Des chutes de toit sont notées à l'entrée ainsi que dans la galerie principale et surtout à l'entrée de la chambre attenante (voir photographies figures 12, 13, 14). On note par ailleurs une mauvaise tenue des remblais pratiquement dans toute la partie sud de l'exploitation.

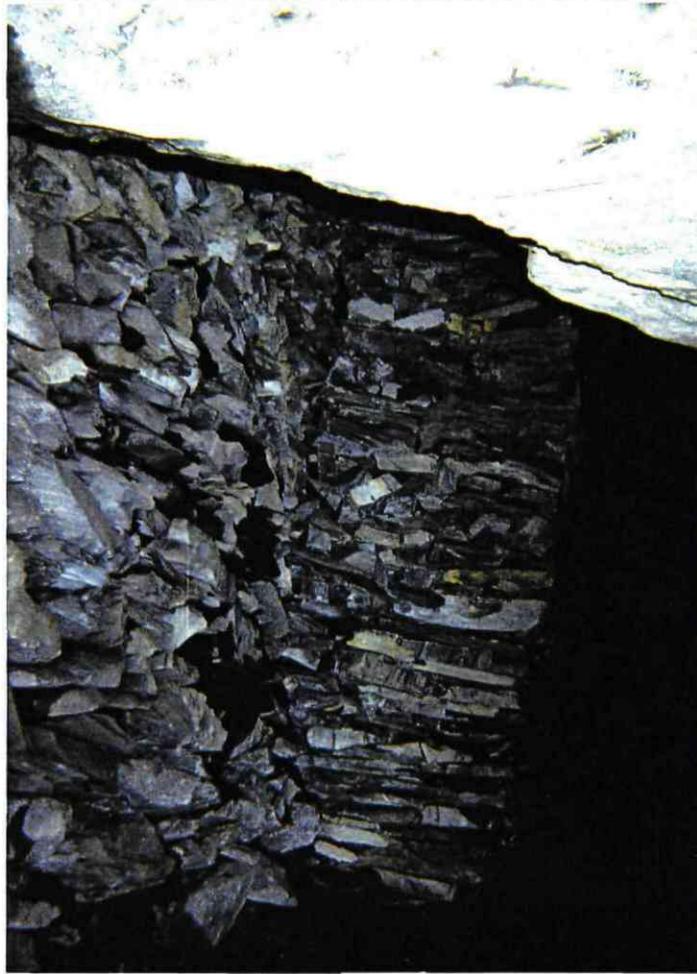
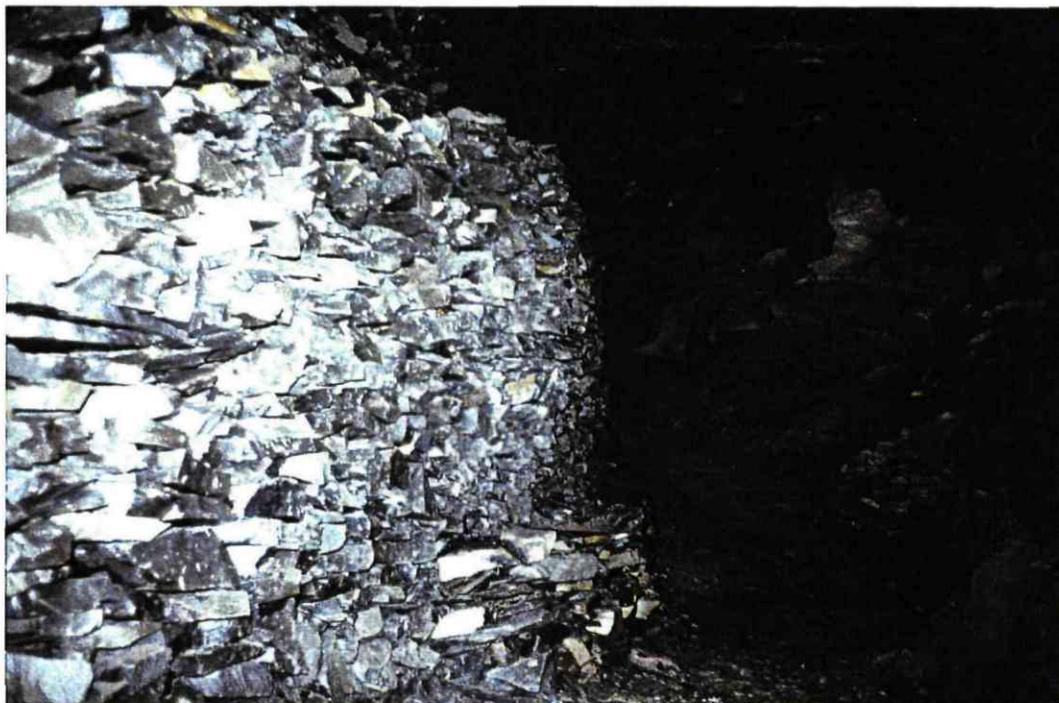
FIGURE 15 - Vue de l'intérieur des galeries de MM. THOULE Jules (haut) et VUARAND Robert (bas)

- galerie de M. VUARAND Robert. Dans l'ensemble, en dehors de l'entrée, à l'arrière des ateliers où quelques blocs paraissent en déséquilibre, la stabilité des parois, du toit et des remblais est assez correctement assurée.

- galerie de M. THOULE Jules. De la même façon, des instabilités de toit sont observées à l'arrière des ateliers, là où les portées sont les plus importantes. Pour le reste de la carrière, seules des déformations notables de parements de remblais sont visibles notamment lorsque leur hauteur dépasse 2,5 m (voir photographies figure 15).

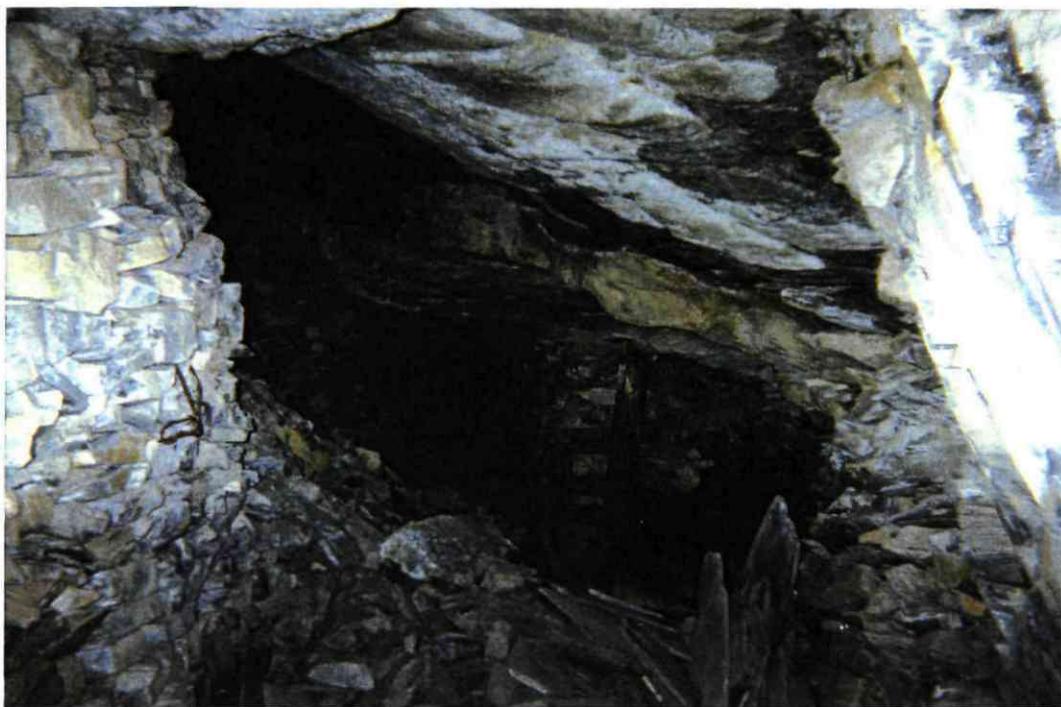
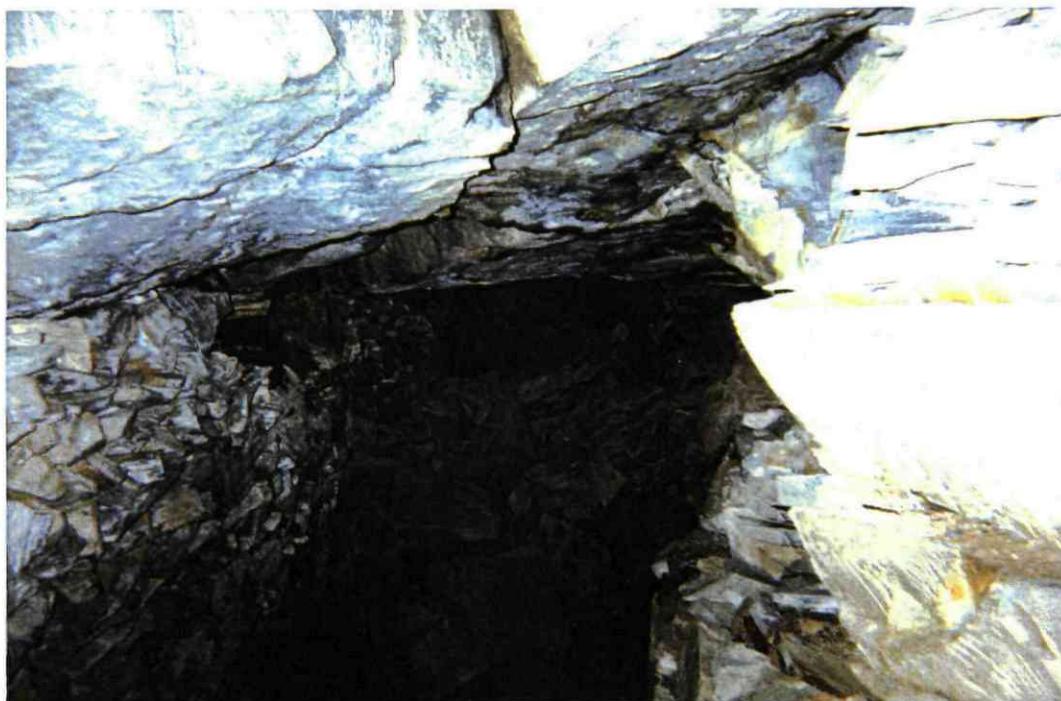
FIGURE 16 - Vue de l'entrée des galeries THOULE Pierre et X

- galerie ex THOULE Pierre. Il s'agit d'une galerie abandonnée (au moins depuis 1971) où de très nombreuses chutes de toit et ruptures de remblais sont visibles sur plus de 25 m de profondeur. On note par ailleurs, dans la galerie attenante, une mauvaise tenue des remblais. Les premiers mètres à l'entrée de cette galerie sont particulièrement disloqués (voir photographies des figures 16 et 17).

- galerie X. Une quinzaine de mètres au nord de la précédente se trouve une petite galerie d'une vingtaine de mètres environ, elle est remblayée à son extrémité. Son exploitant n'a pas été identifié. De nombreux désordres sont visibles, ils ont probablement pour origine d'une part le vieillissement sans entretien et d'autre part l'effet de l'écroulement de 1986 (voir photographie de la figure 16).

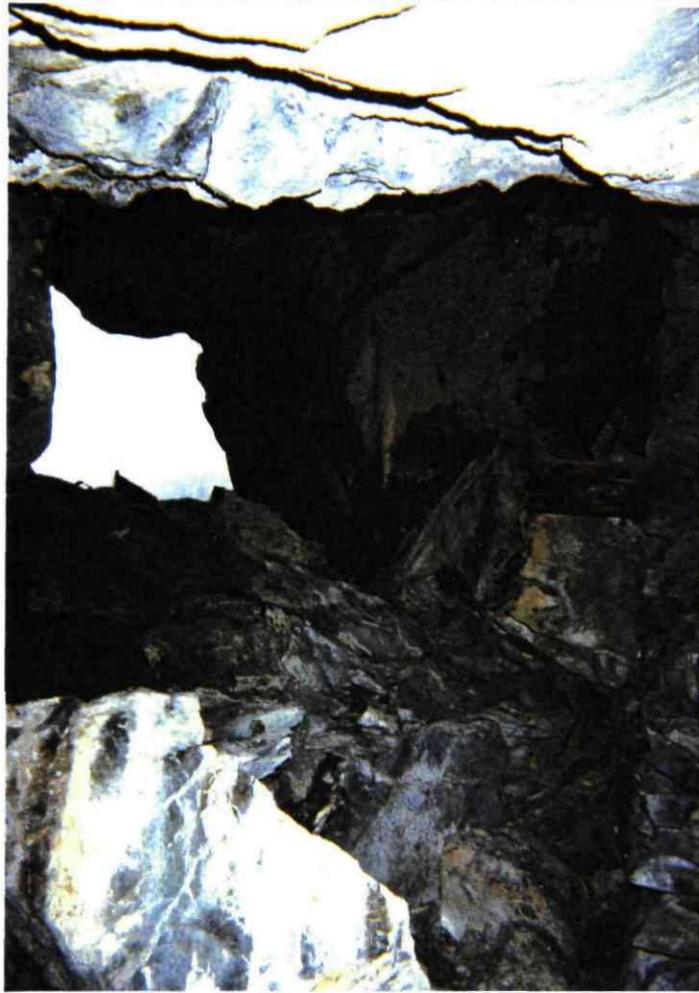
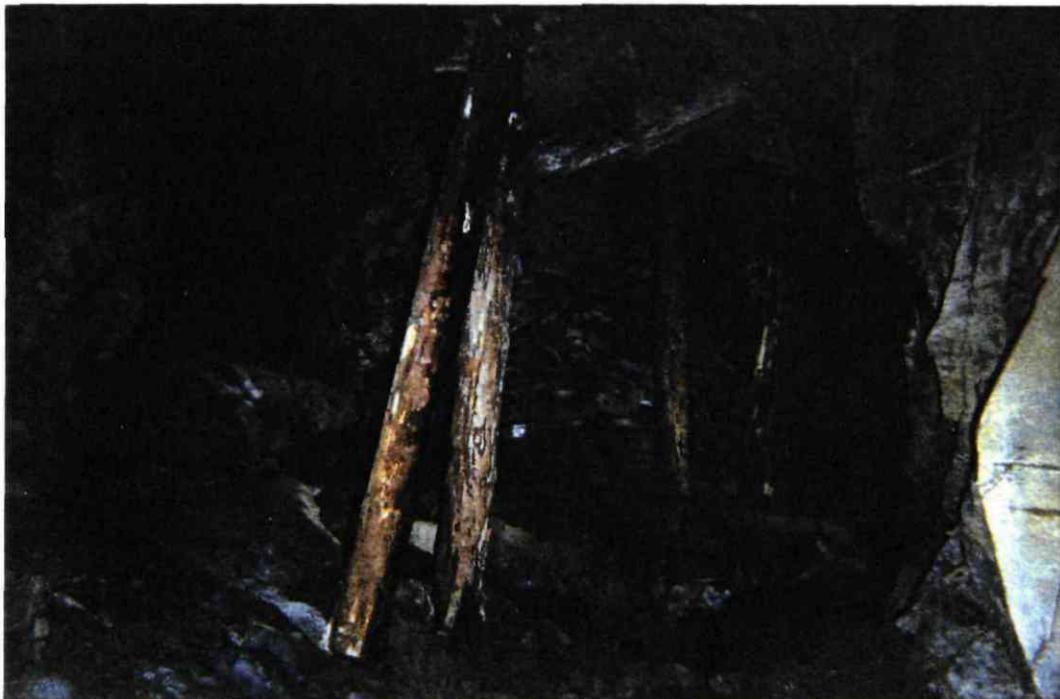
FIGURE 18 - Vue de l'entrée du tunnel et de la fenêtre sud

- galerie de liaison. Il s'agit d'un "tunnel" de liaison entre les galeries de MM. THOULE Jules et TROILLET Célestin qui permettait d'éviter le passage par l'extérieur notamment

au droit du "bec". Dans la partie sud, l'éroulement de 1986 a détruit l'accès à une fenêtre où aujourd'hui de nombreux blocs très instables subsistent. Sur tout le parcours de cette liaison de nombreuses instabilités sont notées. Elles existaient avant l'éroulement de 1986 puisque des soutènements localisés sont encore en place aujourd'hui. En revanche, les blocs qui se sont libérés depuis, témoignent d'une part de la très probable influence du phénomène de 1986 et du vieillissement de cette section (voir photographies figure 18). On notera qu'à partir de cette galerie de liaison, deux fenêtres dans le versant sont encore ouvertes. Elles se trouvent à chaque extrémité, au sud elle est béante, au nord, elle est plus restreinte et n'est pas directement accessible depuis les éboulis de l'éroulement.

D'une façon générale, sans entretien, ces galeries (voir figure 18) subissent l'effet du vieillissement qui se traduit par des ruptures progressives dans le temps, notamment des chutes de toit et des déversements de remblais.

- **rétablissement de conditions de sécurité provisoires** dans les travaux souterrains. Ceci sera particulièrement délicat dans le tunnel de liaison.
