*Commune de Houlbec-Cocherel (Eure)
Sinistre de l' immeuble VISSAULT*

Avis du BRGM

octobre 1996
R 39127

Sinistre de l'immeuble VISSAULT à HOULBEC-COCHEREL (Eure)

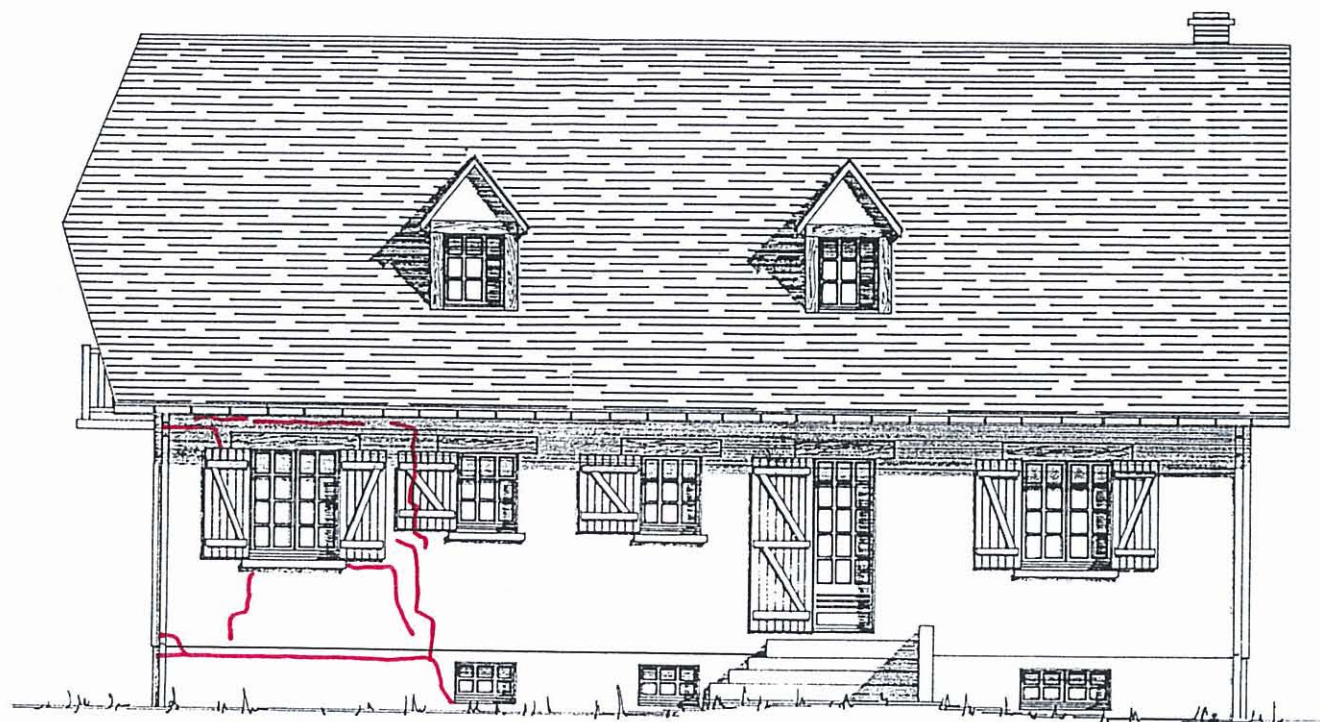
Annexe 1 - Désordres sur façade nord - Echelle 1/100

Les désordres sont concentrés à son extrémité est, et l' affectent sur 4 m de long, depuis la fenêtre du sous-sol la plus proche.

Il s' agit de fissures horizontales délimitant les planchers haut et bas du rez-de-chaussée, de fissures à composantes essentiellement verticales s' initialisant aux angles de la fenêtre la plus orientale et de l' angle inférieur de la fenêtre du sous-sol, et d' une fissure subverticale limitant à l' ouest la partie sinistrée. Leur ouverture maximale atteint 6 mm.

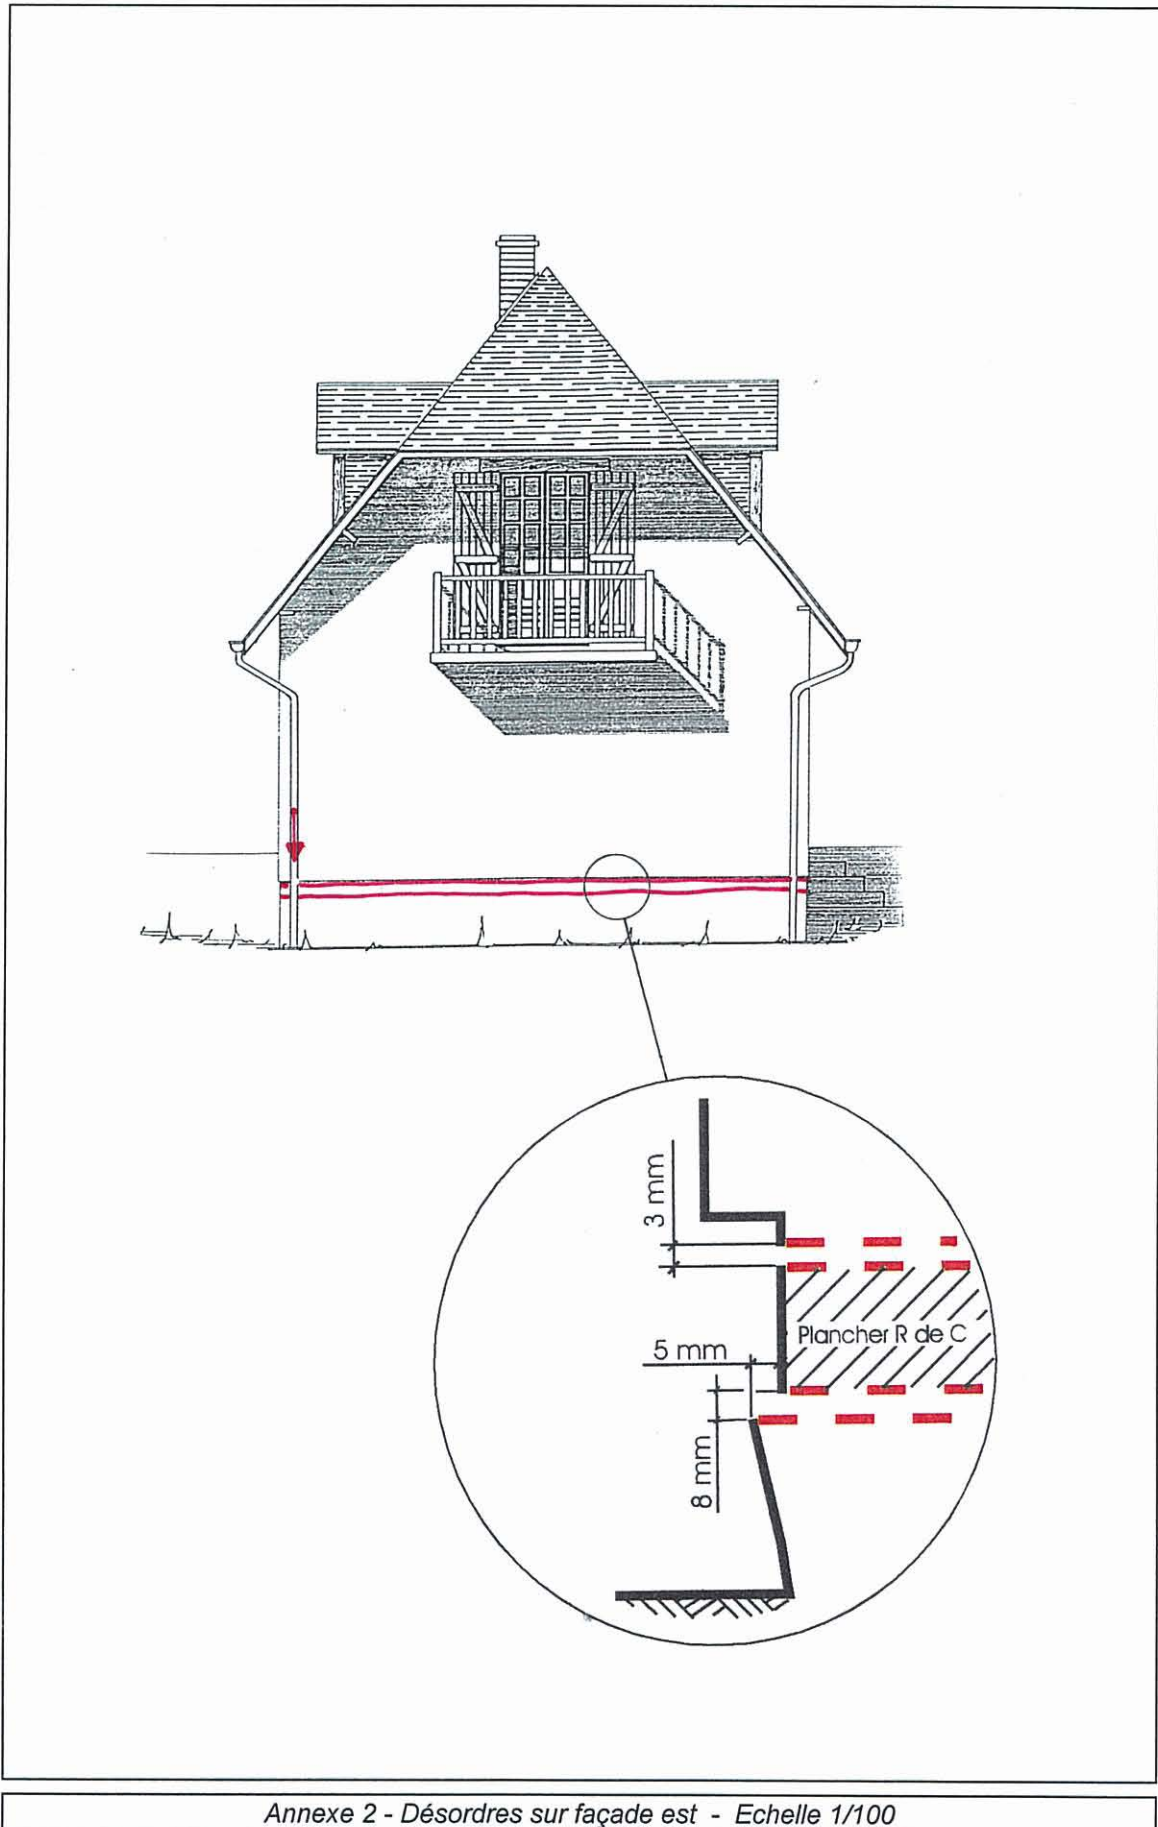
Annexe 2 - Désordres sur façade est - Echelle 1/100

On observe deux lézardes horizontales en partie basse du mur, correspondant au plancher bas du rez-de-chaussée. Celle de la sous face étant plus ouverte que celle de la surface, ce qui est tout à fait logique. Elles traduisent un tassement du terrain de fondation du pignon, comme l' atteste par ailleurs l' étirement d' un joint de la gouttière sud.

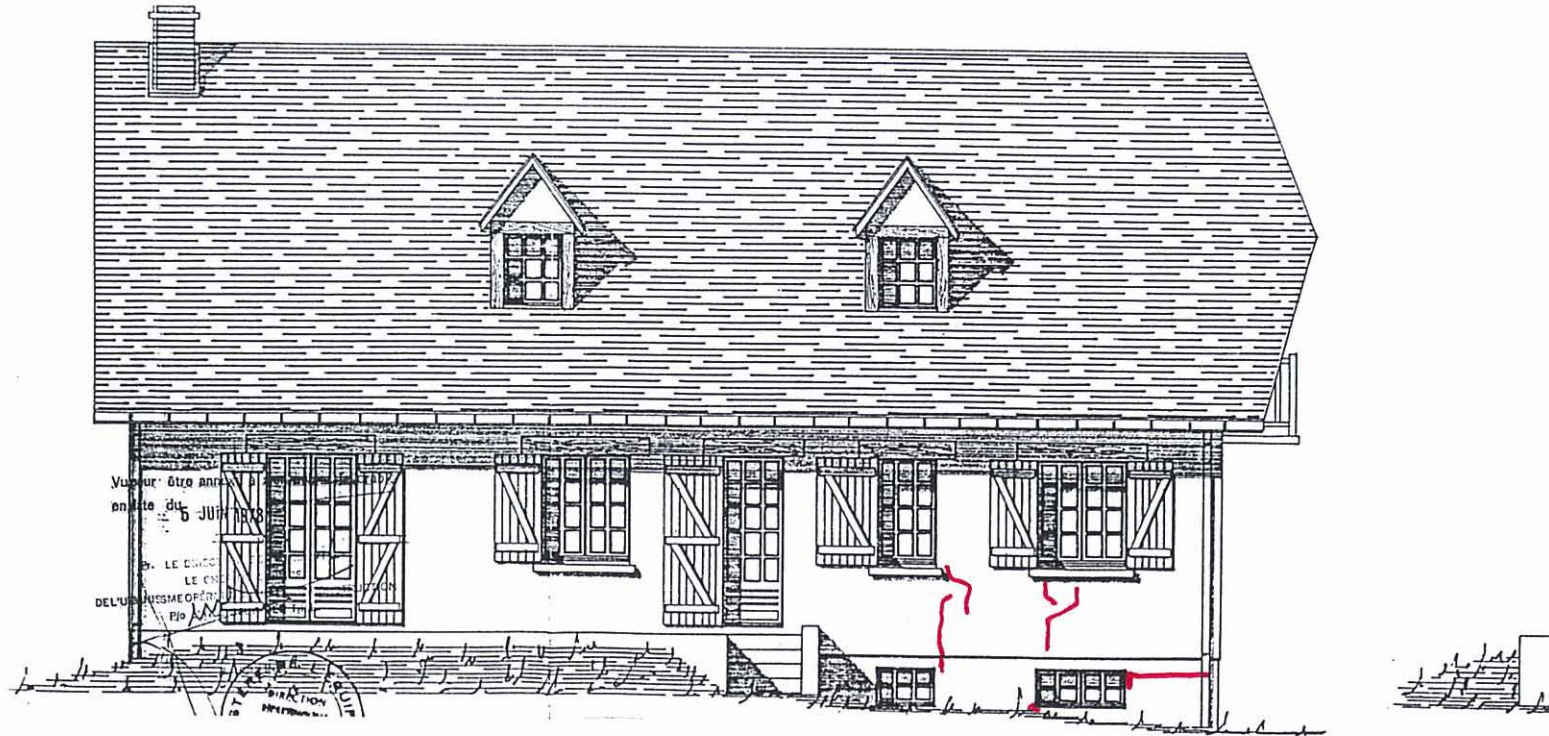
Annexe 3 - Désordres sur façade sud - Echelle 1/100

Les fissures observées sont semblables à celles de la façade nord, mais moins nombreuses. Elles ne remontent pas au-delà de l'allège des fenêtres du rez-de-chaussée, côté est.

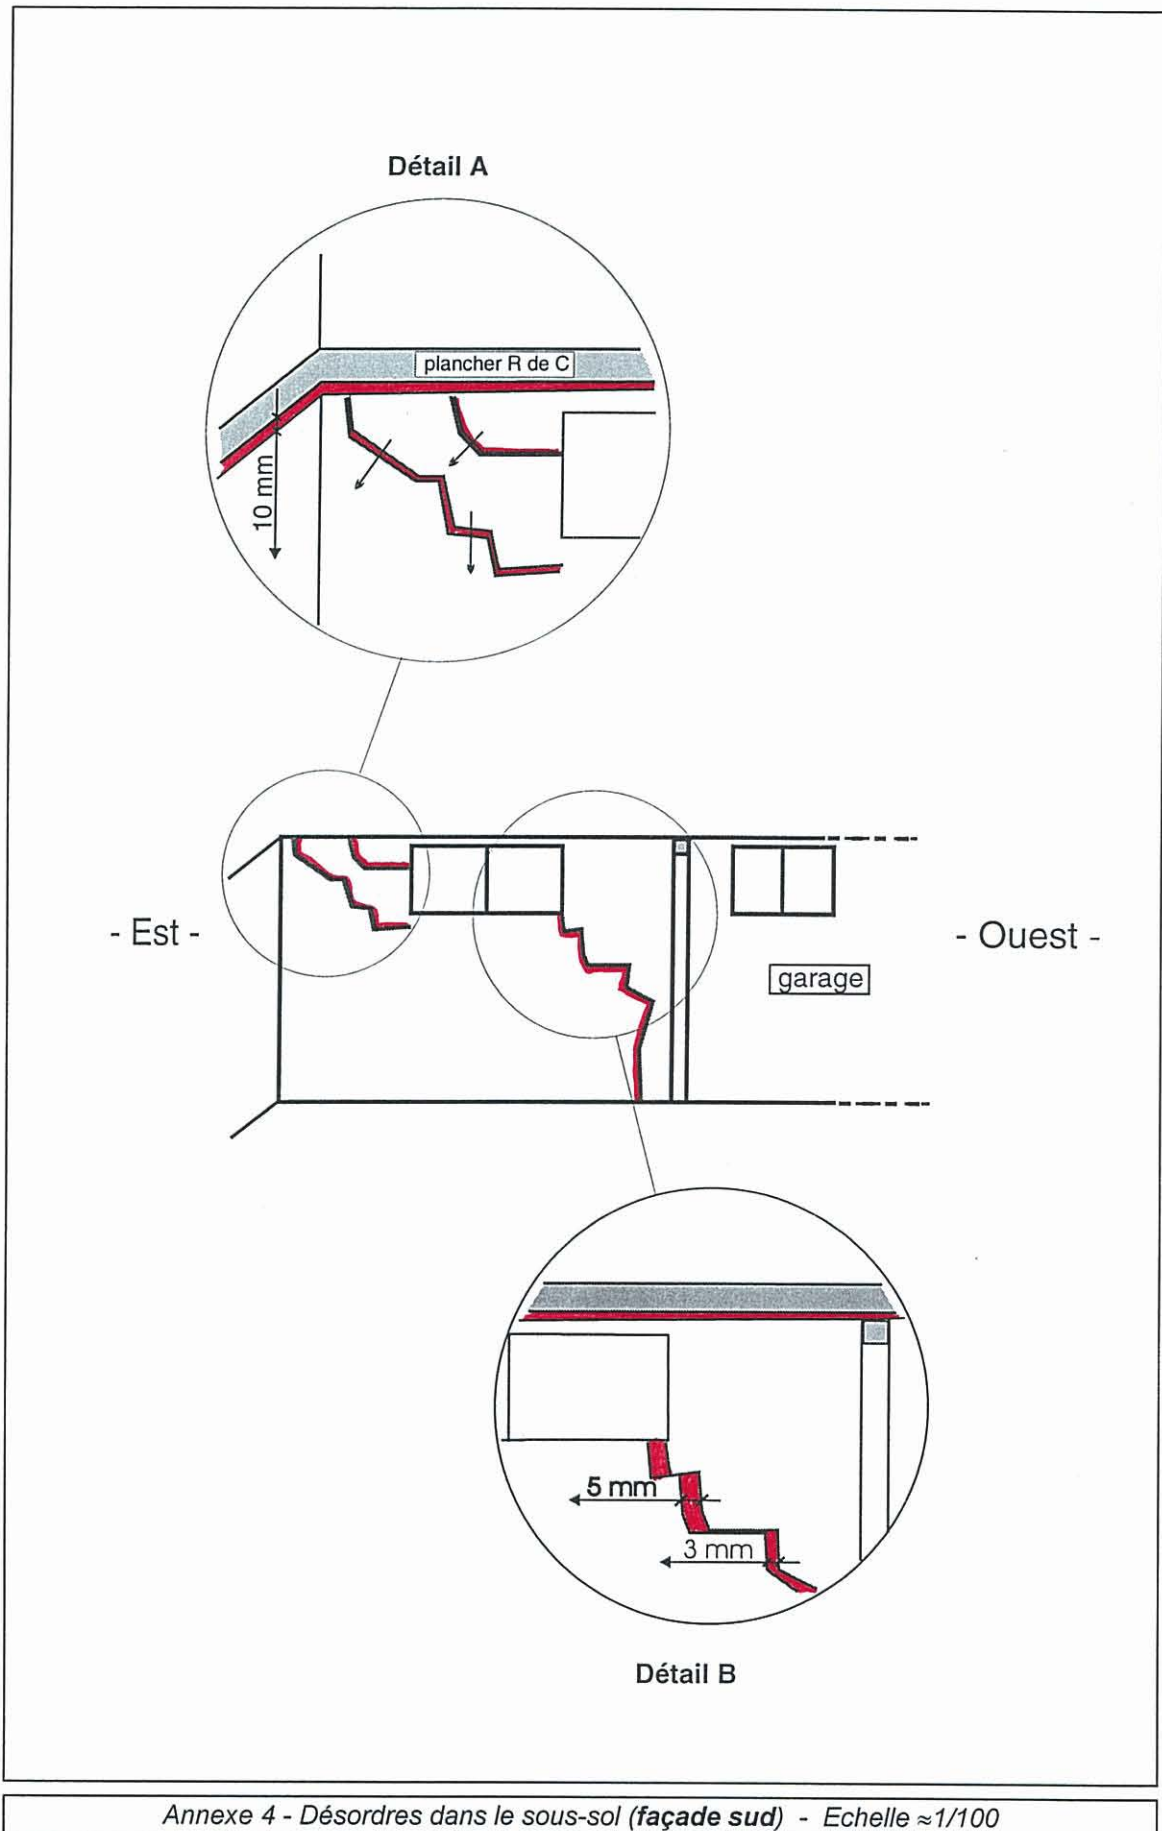
Annexe 4 - Désordres dans le sous-sol (façade sud) - Echelle $\approx 1/100$

Il est partiellement masqué, mais on observe cependant que le refend s'est décollé du plancher haut d'environ 10 mm.

Il est affecté sur environ 4 m depuis le pignon est, c'est à dire approximativement jusqu'au linteau faisant la transition entre cette partie du sous-sol et le garage.

Indépendamment du décollement entre la partie haute du mur et le plancher, s'arrêtant au linteau, on observe des fissures de 4 à 5 mm d'ouverture, passant ou non par le point faible que constitue la fenêtre, et traduisant un affaissement de la partie basse du pignon est.

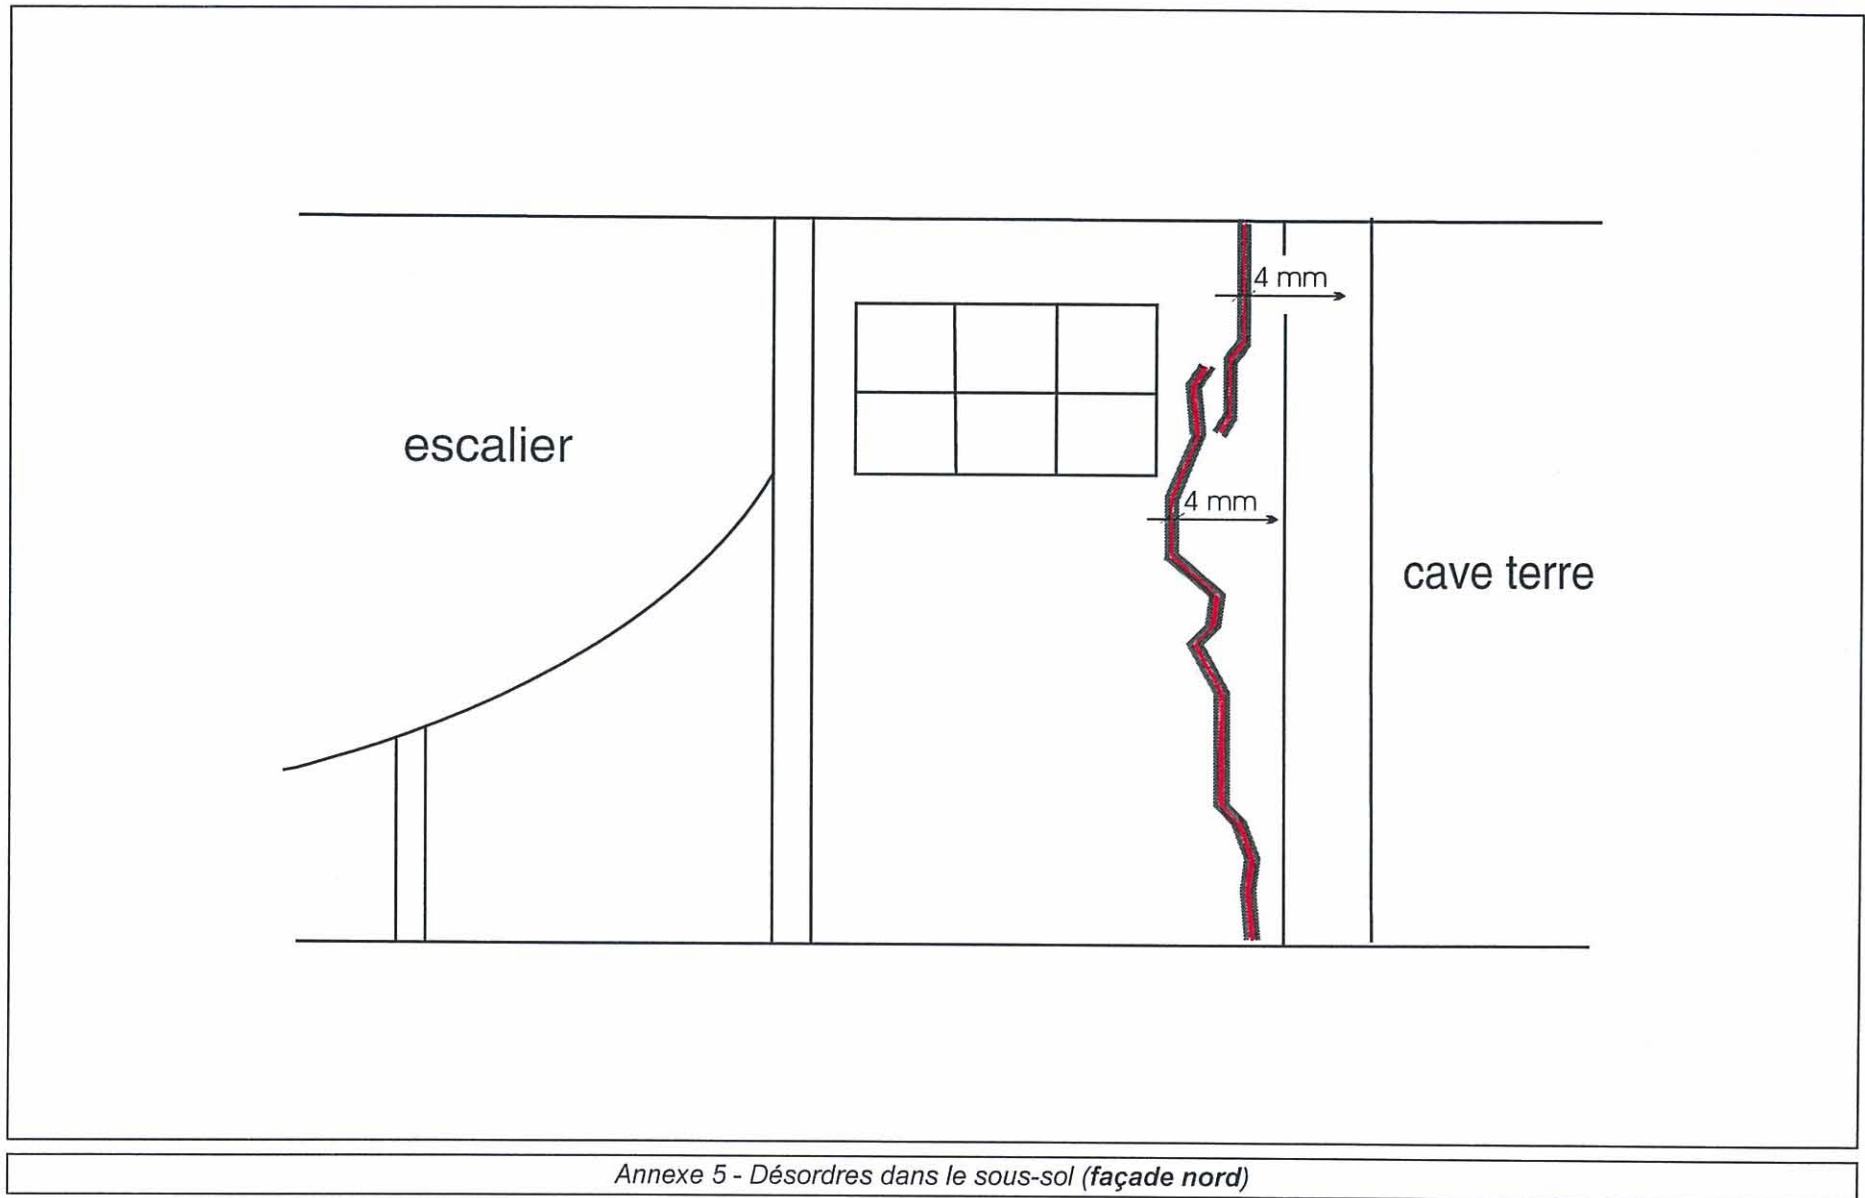
Annexe 5 - Désordres dans le sous-sol (façade nord)

On y retrouve la fissure observée à l'extérieur, s'initialisant à l'angle de la fenêtre, qui se poursuit jusqu'au sol subverticalement. Son ouverture atteint 4 mm et indique un déplacement vers l'est.

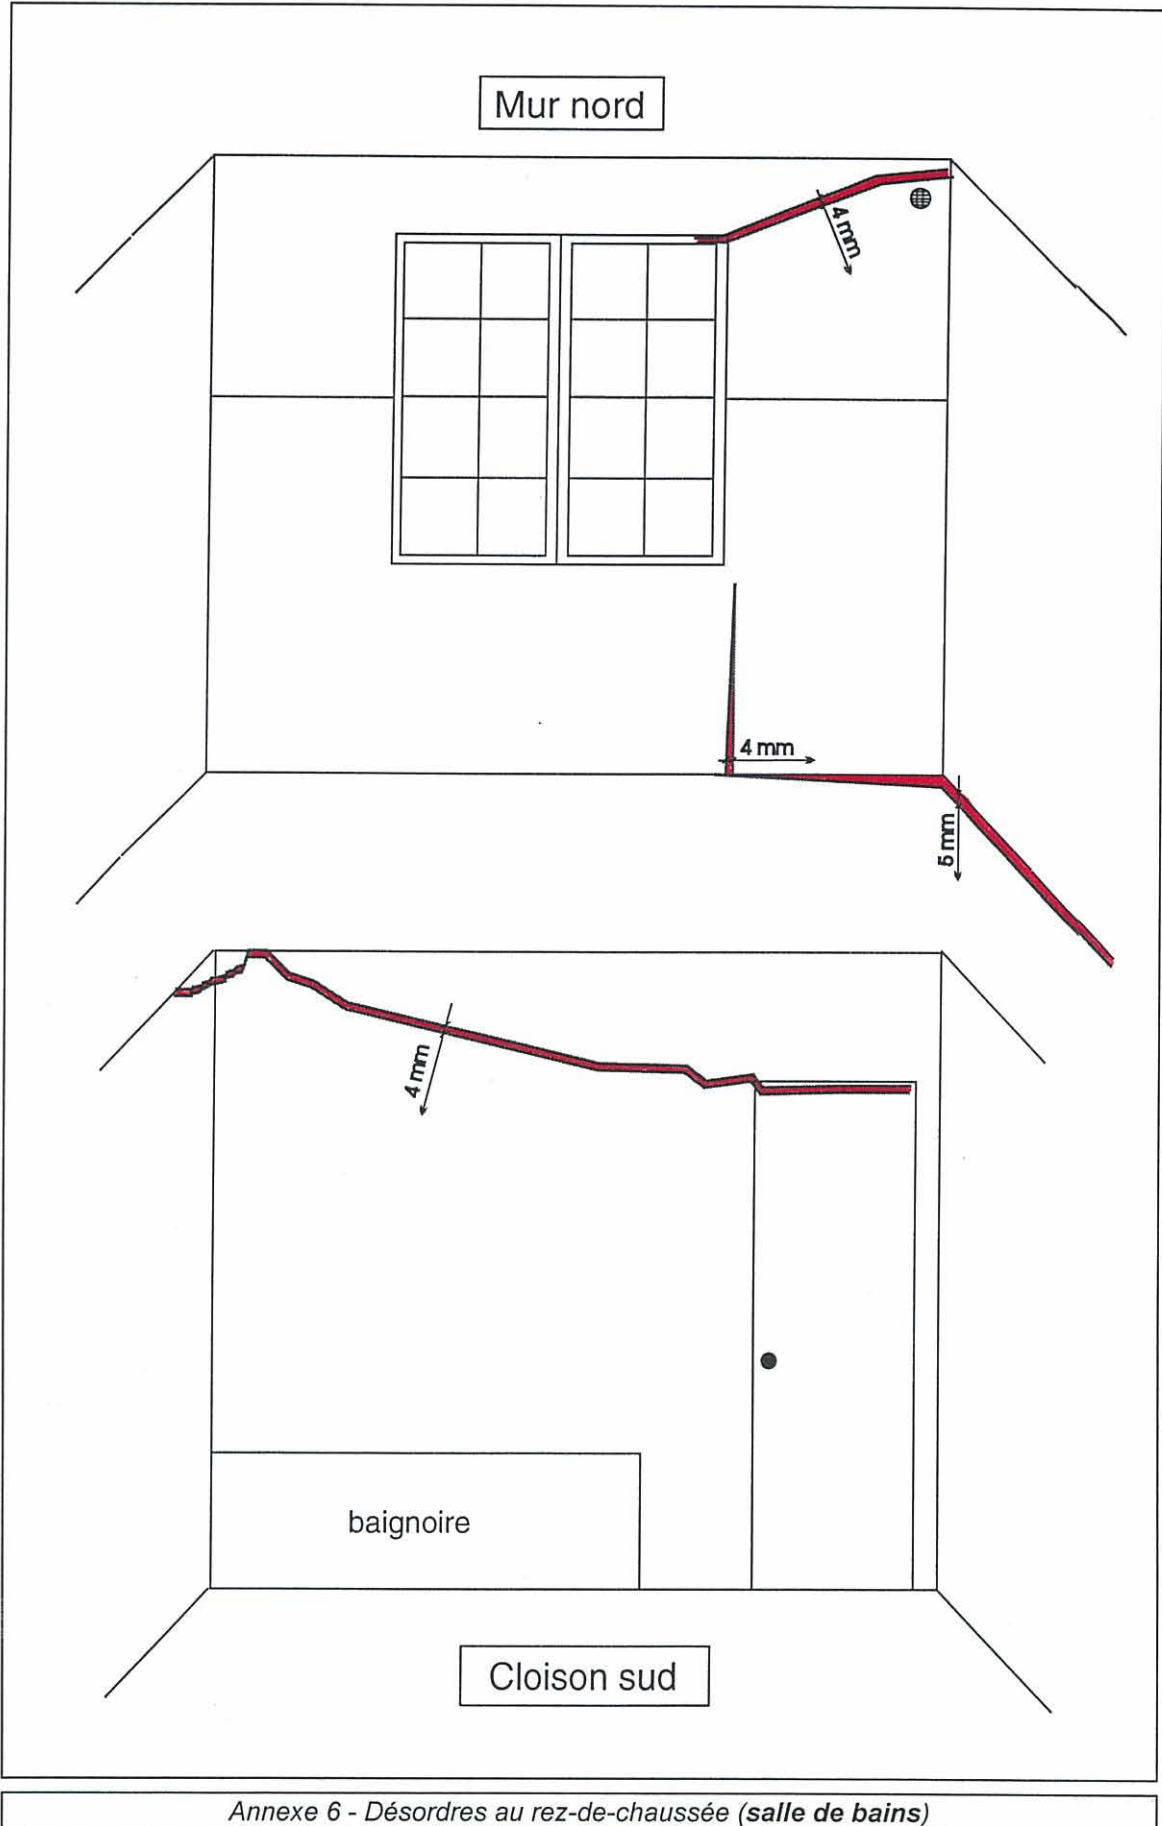
Le refend nord -façade - est affecté par 2 fissures. L'une inclinée s'initialisant dans l'angle supérieur est de la fenêtre pour se terminer dans l'angle du plafond, l'autre verticale s'initialisant au pied du mur et se terminant près de l'angle inférieur est de la fenêtre. Leur ouverture maximale atteint 4 mm.

Enfin, le plancher bas est descendu d' environ 5 mm au niveau du pignon est. Ce décollement s' initialise à l' aplomb de la fenêtre, soit à 1 m du pignon.
