INSTABILITE DE FALAISE SUR LA COMMUNE D'EVREUX (EURE)

Avis du BRGM

Avril 1997

R 39467

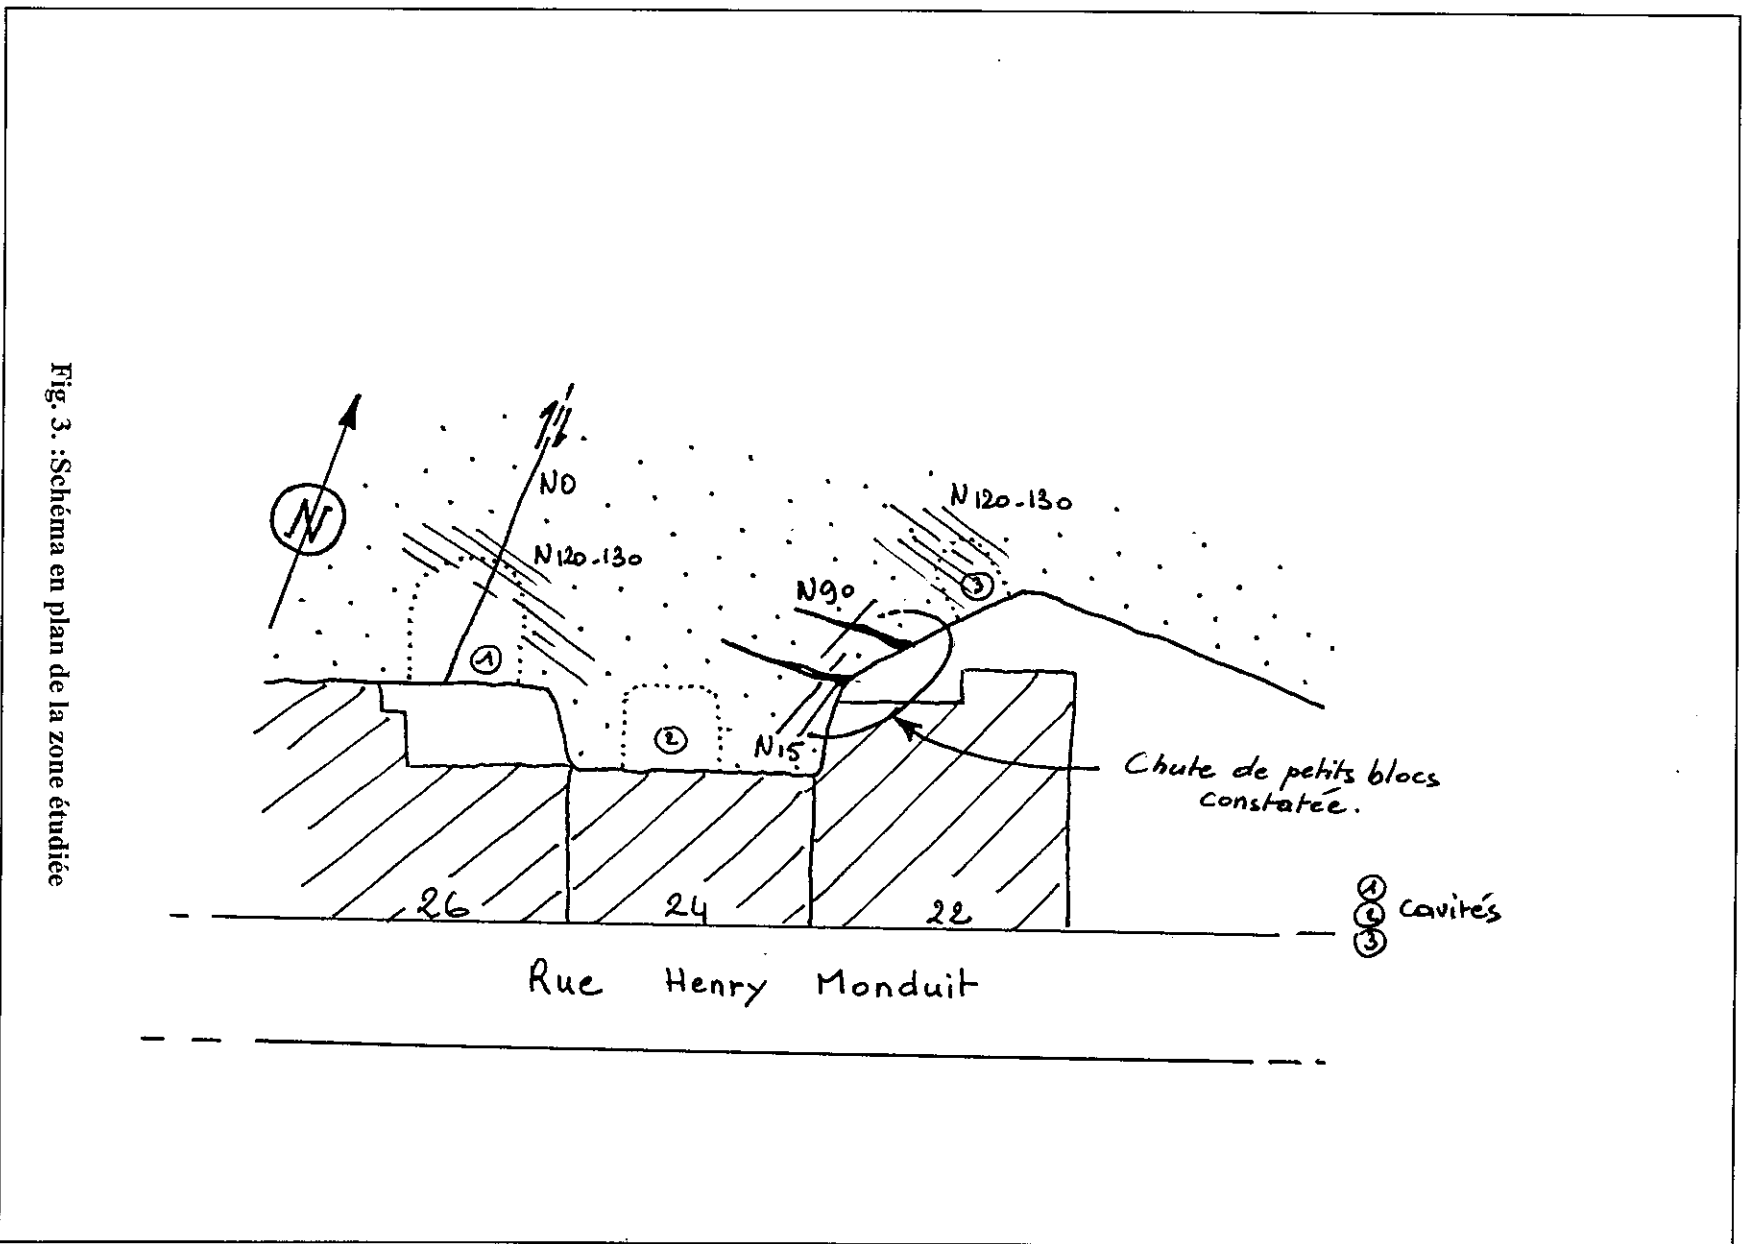
Fig. 3. :Schéma en plan de la zone étudiée

Afin de contrôler l'extension éventuelle vers l'ouest de la fracturation à N90, nous nous sommes rendus dans la propriété voisine de Monsieur DOUIEB (24, côte Henri Monduit). Nous y avons constaté, dans la grotte creusée sur une dizaine de mètre d'extension, un diaclasage intense (pluridécimétrique) de direction N120 - 130°, une fracturation à N0 vraisemblablement dextre, la fracturation à N90 n'apparaît que très faiblement sur les murs est et ouest de la cavité.

Le diaclasage à N120 - 130 apparaît également dans une cavité creusée dans la falaise limite de propriété de Monsieur GLORIAN (n°22).

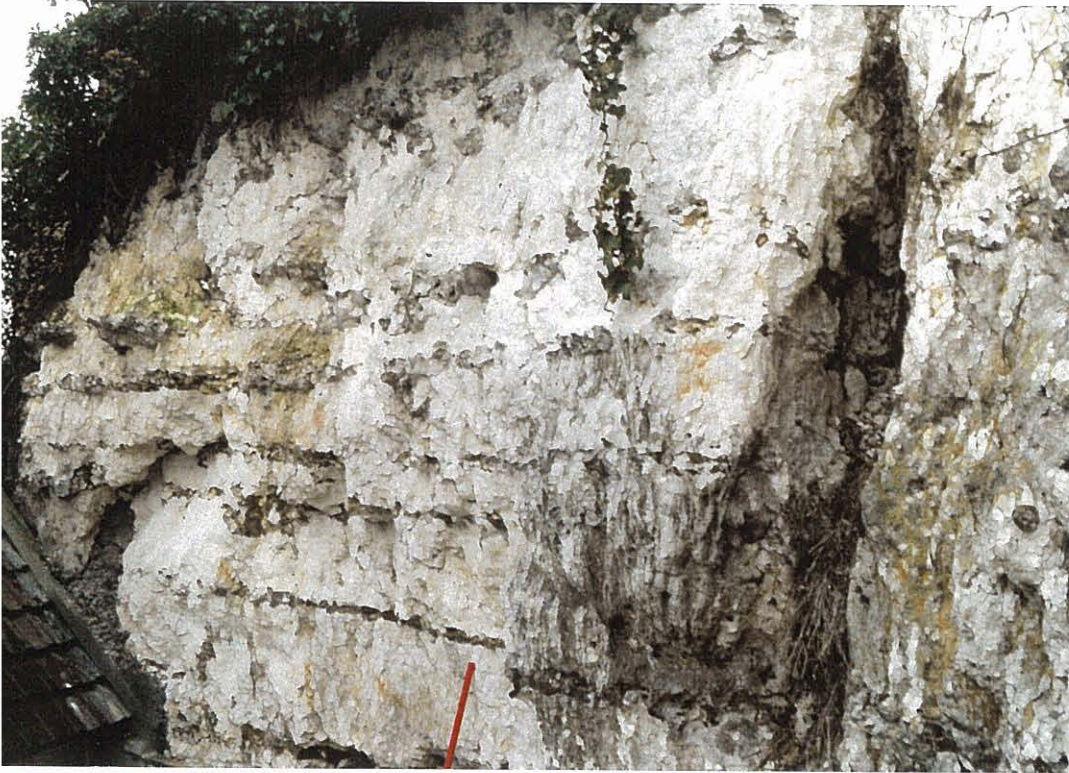
Photo 1.

Le front de la falaise limitant au nord la propriété de Monsieur et Madame GLORIAN, présente des fractures ouvertes (quelques centimètres) de direction N90 à pendage vertical, associé à un diaclasage de direction N170 à N15 à pendage de 75° vers le sud provoquant le découpage et le décollement de quelques blocs de craie de faible volume (dm³). Le réseau de fracture (et principalement celui à N90) est pénétré par les racines des lierres courant au front et au toit de la falaise, contribuant à la déstabilisation de blocs.

Vues prises de la propriété de Mr Gloriant (22, rue H. Monduit) sur le front est de la falaise, montrant la fracturation à N90 (photo 1) et les décollements provoqués par les fractures à N15 (photos 1 et 2).

- Les chutes de petits blocs sont toujours à craindre dues à l'érosion naturelle de ces falaises (actions des précipitations, du gel). Une protection plus efficace peut être opérée, avec entretien régulier, au sortir de l'hiver par exemple. (purge des fissures, déchaussement des petits blocs instables), mais aussi en entretenant un couvert végétal (en particulier sur le rebord de la falaise) adapté (suppression des essences à racines pénétrantes, maintien d'une population végétale pour éviter le ruissellement).
