Evaluation du risque géologique affectant les routes nationales et départementales de la Guadeloupe

juillet 1997
R 39545 ANT 97
9342003010

Rapport définitif

BRGM
L'ENTREPRISE AU SERVICE DE LA TERRE

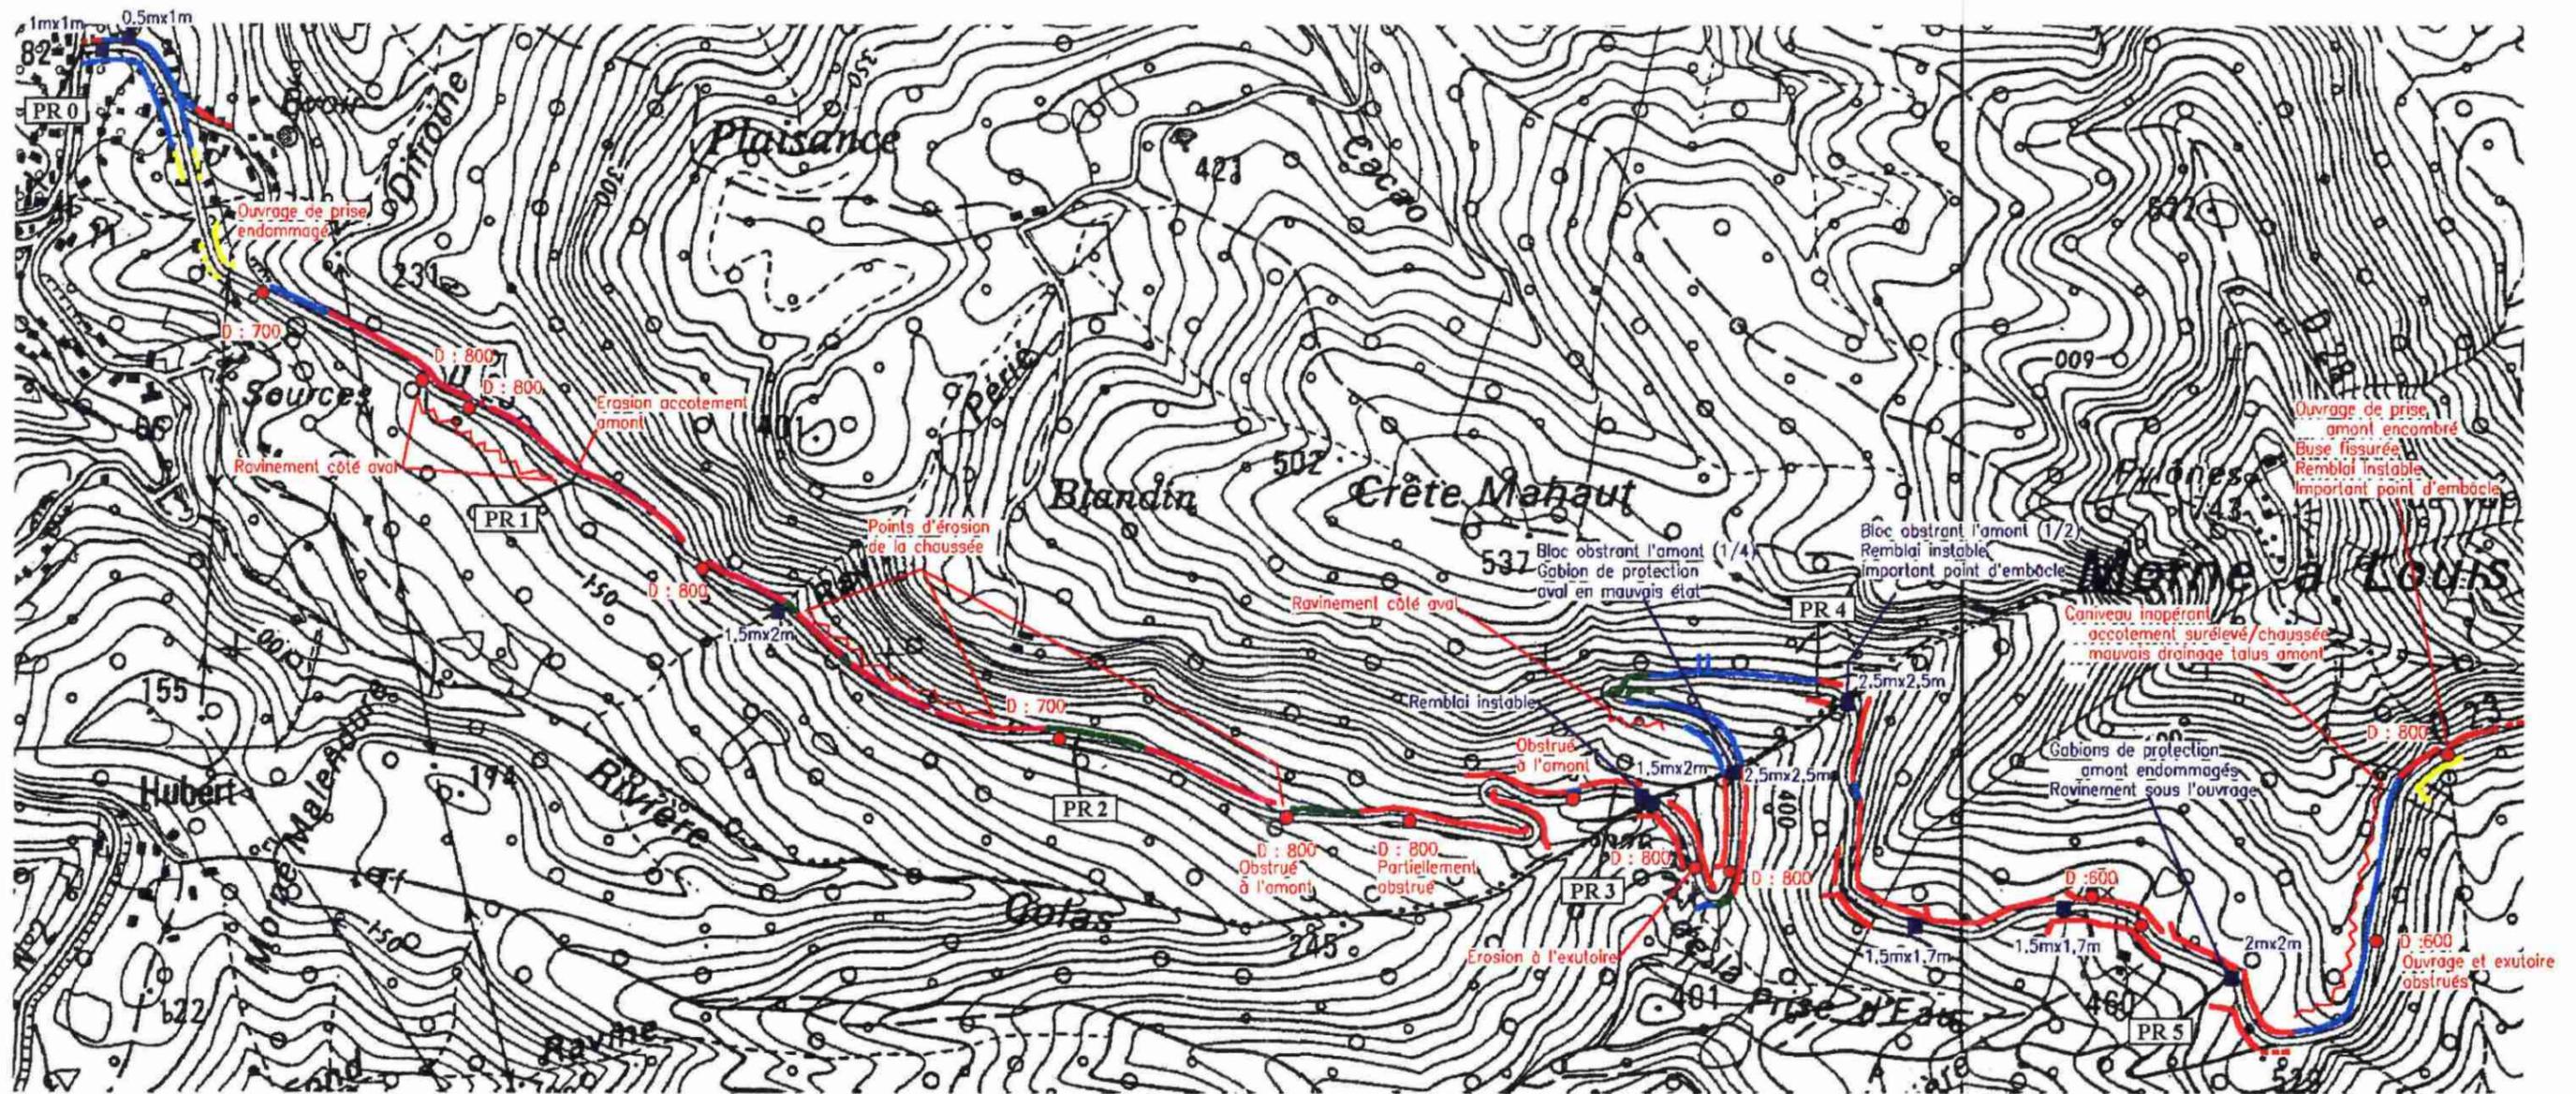
L'état général du réseau n'est pas satisfaisant. Cette situation explique en partie les instabilités survenues en 95 ou celles en cours. Il apparaît indispensable d'assurer régulièrement un entretien du réseau afin d'éviter les obstructions (totales ou partielles) et ainsi limiter les infiltrations qui favorisent à terme les glissements.

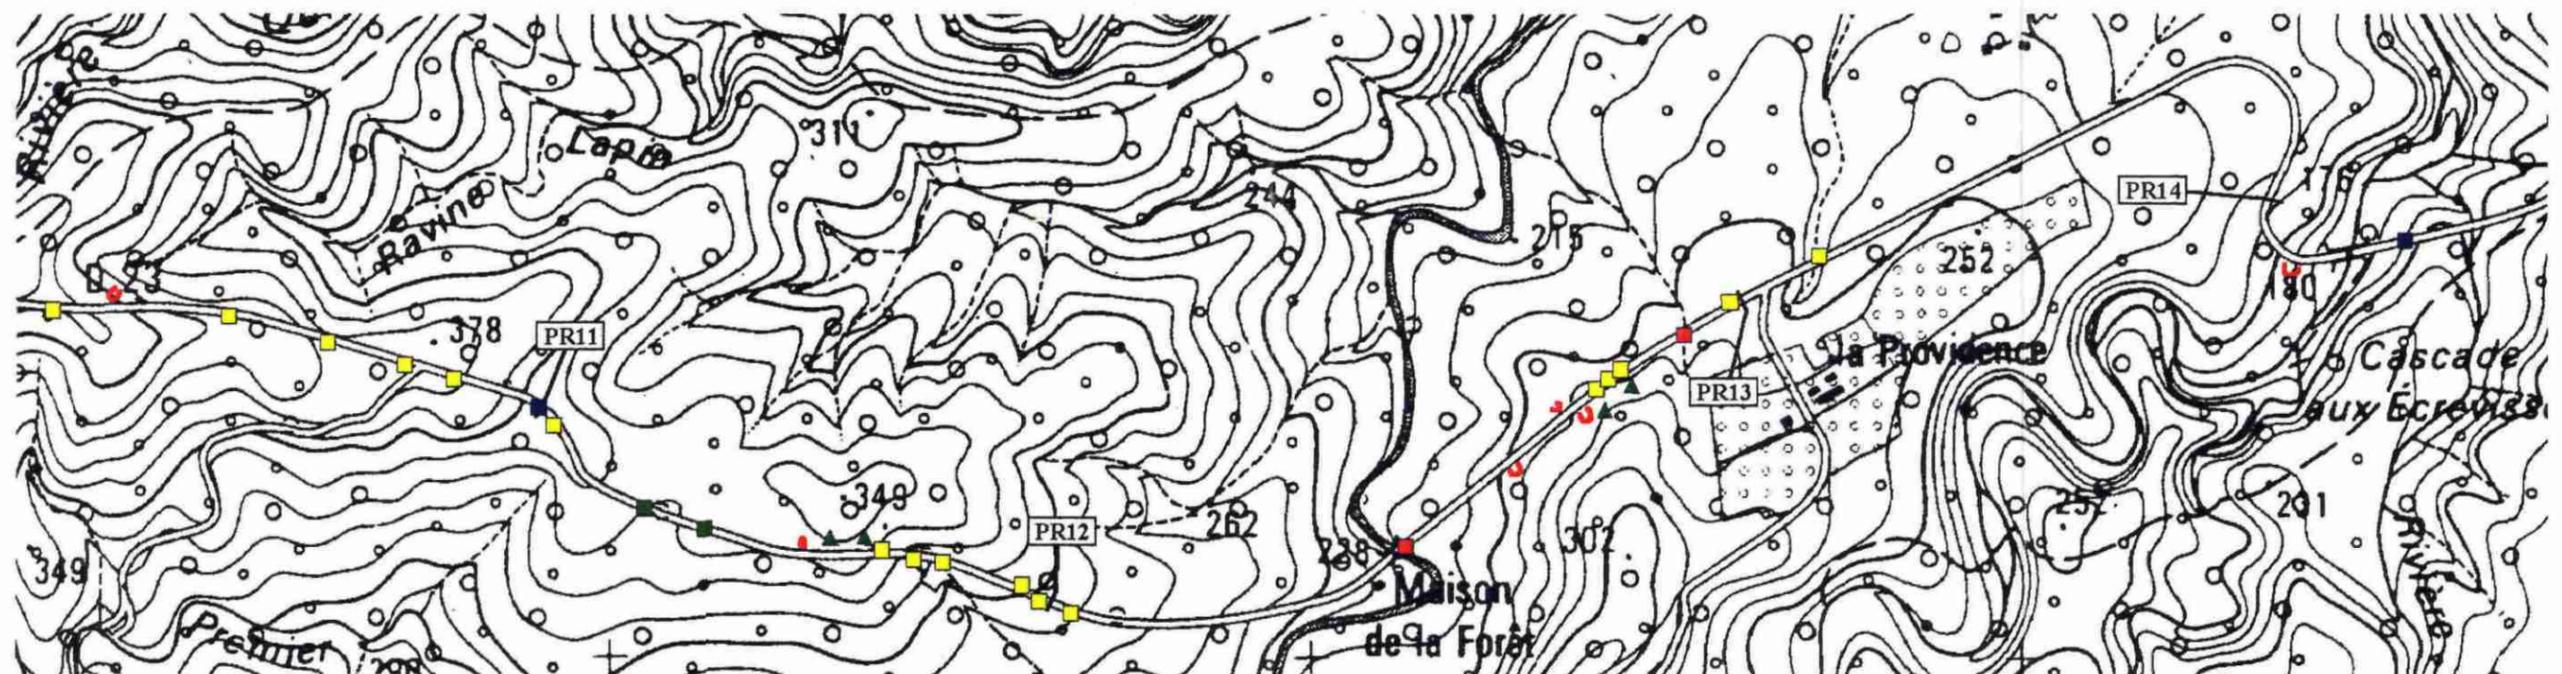
Figure 12. Inventaire des mouvements de terrain sur une partie de la RD23

Une carte de synthèse à 1/10 000 permet de visualiser l'ensemble des désordres en distinguant les différents types d'instabilité et l'urgence à traiter. Un extrait de cette carte est donné à la figure 12.

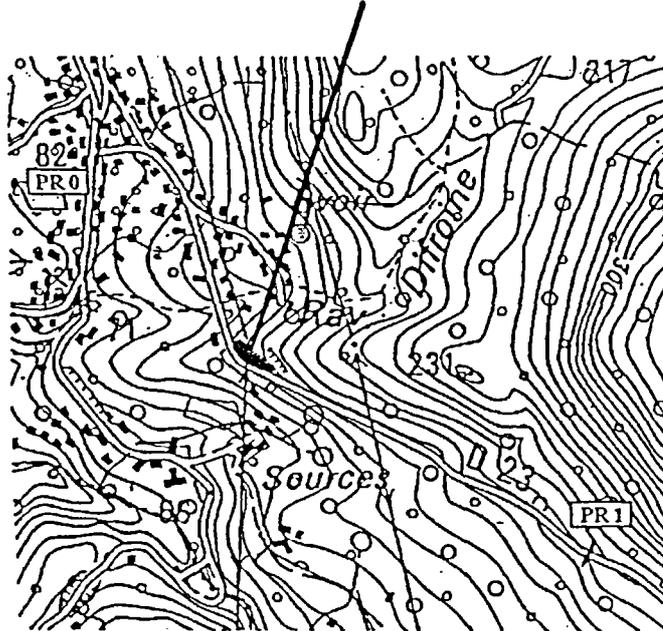
PR 0+410 à 0+460

📖 TYPE DE DESORDRE : Mouvement de terrain - Chutes de blocs potentielles

Des blocs délimités par des diaclases sont susceptibles de s'écrouler sur la chaussée.

Risque d'accident de la circulation compte tenu :

☛ TRAITEMENT : Très Urgent (sécurité circulation)

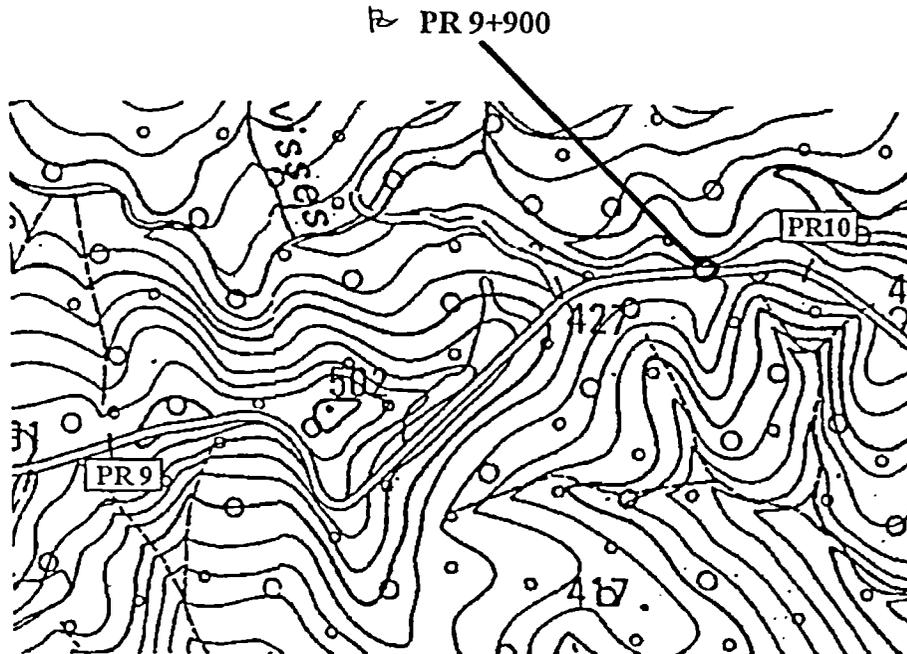
ROUTE DES MAMELLES - RD 23
FICHE DESCRIPTIVE DE ZONE INSTABLE

📄 **TYPE DE DESORDRE : Mouvement de terrain - glissement de remblai**

⚙️ **TRAITEMENT : Très Urgent (risque de coupure durable de la route)**

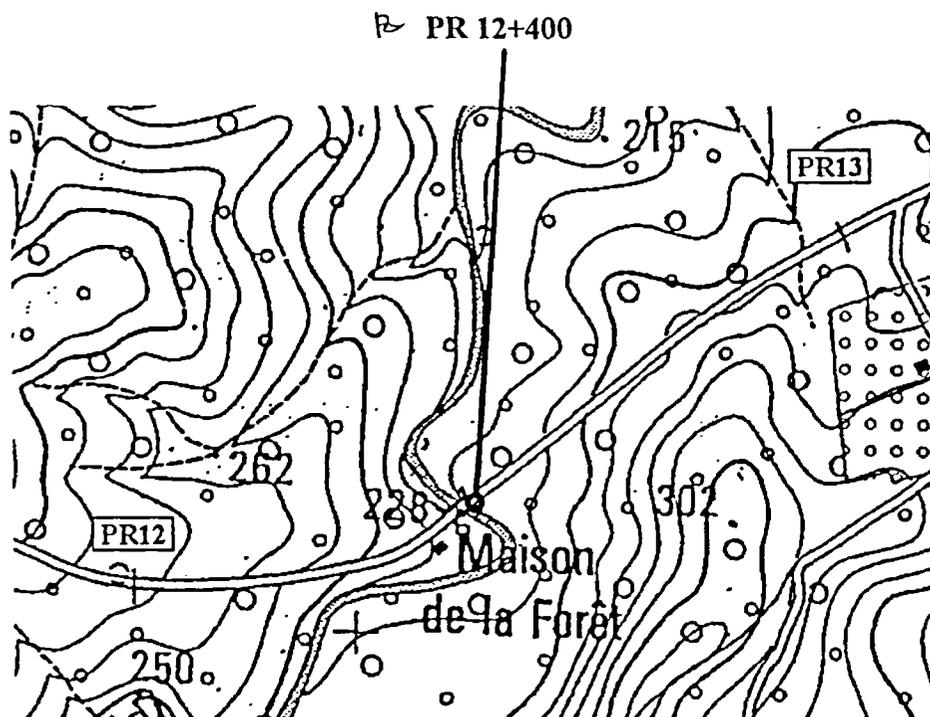
FICHE DESCRIPTIVE DE ZONE INSTABLE

📄 **TYPE DE DESORDRE : Mouvement de terrain - Erosion remblai d'accès pont**

◆* **TRAITEMENT : Très Urgent (circulation actuelle sur une voie)**
