Concession des Pléris / Mont-de-Lans (Isère)

Rapport de visite et d'évaluation des travaux de mise en sécurité.

juin 1997

R 39550

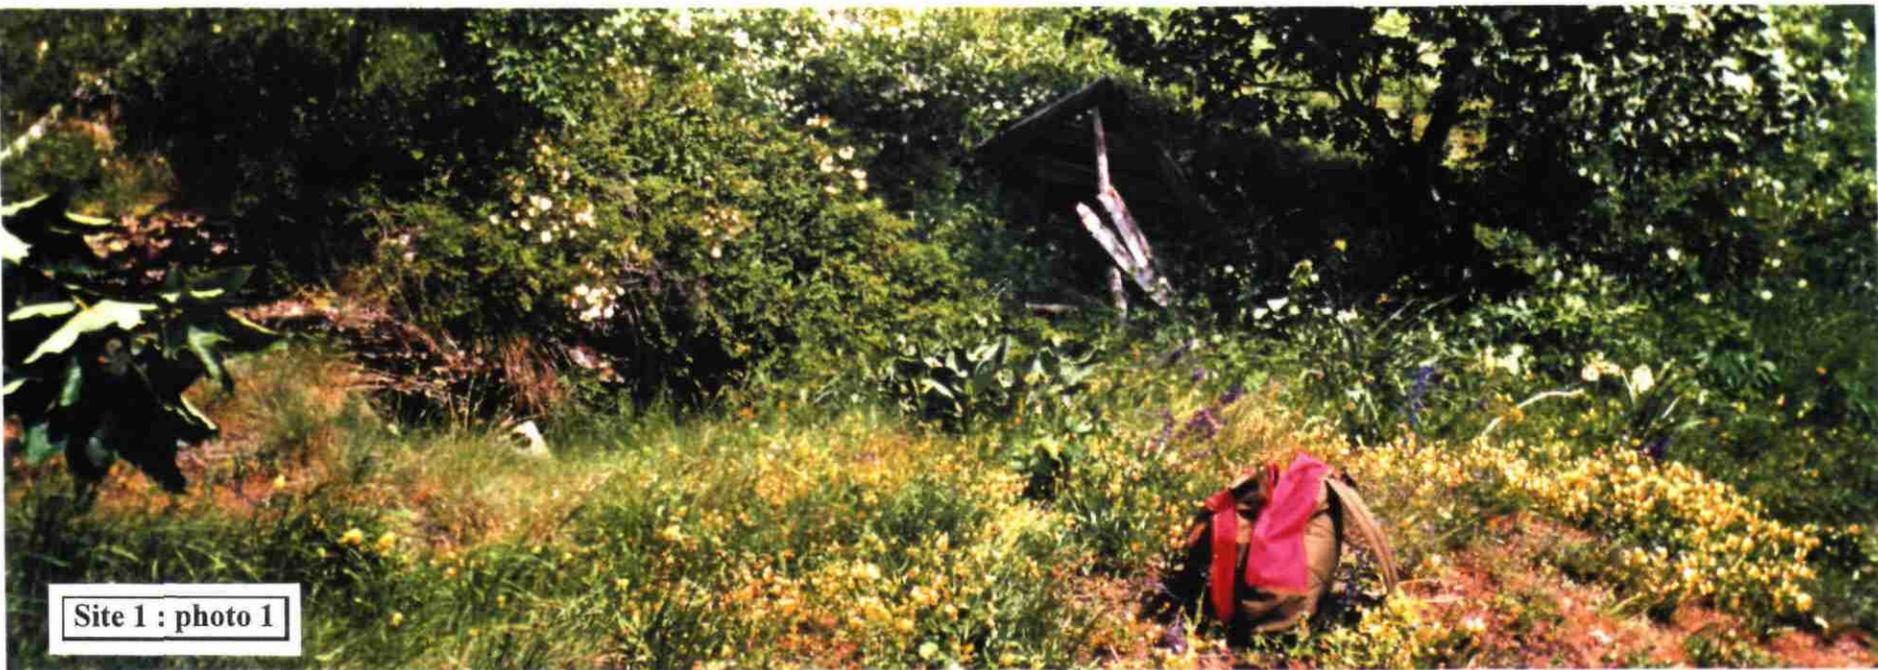
Site 1 : photo 1

Description (photo 1) : dépression (grattage bouché?) de 10 m x 2 m x 1,5 m ; envahie de végétation, dont orties. Terrain découvert, pâtures.

Analyse du risque : le risque n'est pas supérieur à l'irrégularité naturelle du terrain.

Les sites 1 à 5 sont les plus accessibles, car proches du hameau de la Molière et situés en terrain découvert. Bien qu'ils ne paraissent pas présenter d'aléa important, il est possible de **comblé certains d'entre-eux avec des matériaux inertes**. L'accès est facile jusqu'à courte distance de ces sites par le chemin à jeep menant à la Molière. Il faudra cependant **se méfier de ne pas porter atteinte au paysage et se concerter avec la mairie de Mont-de-Lans**.

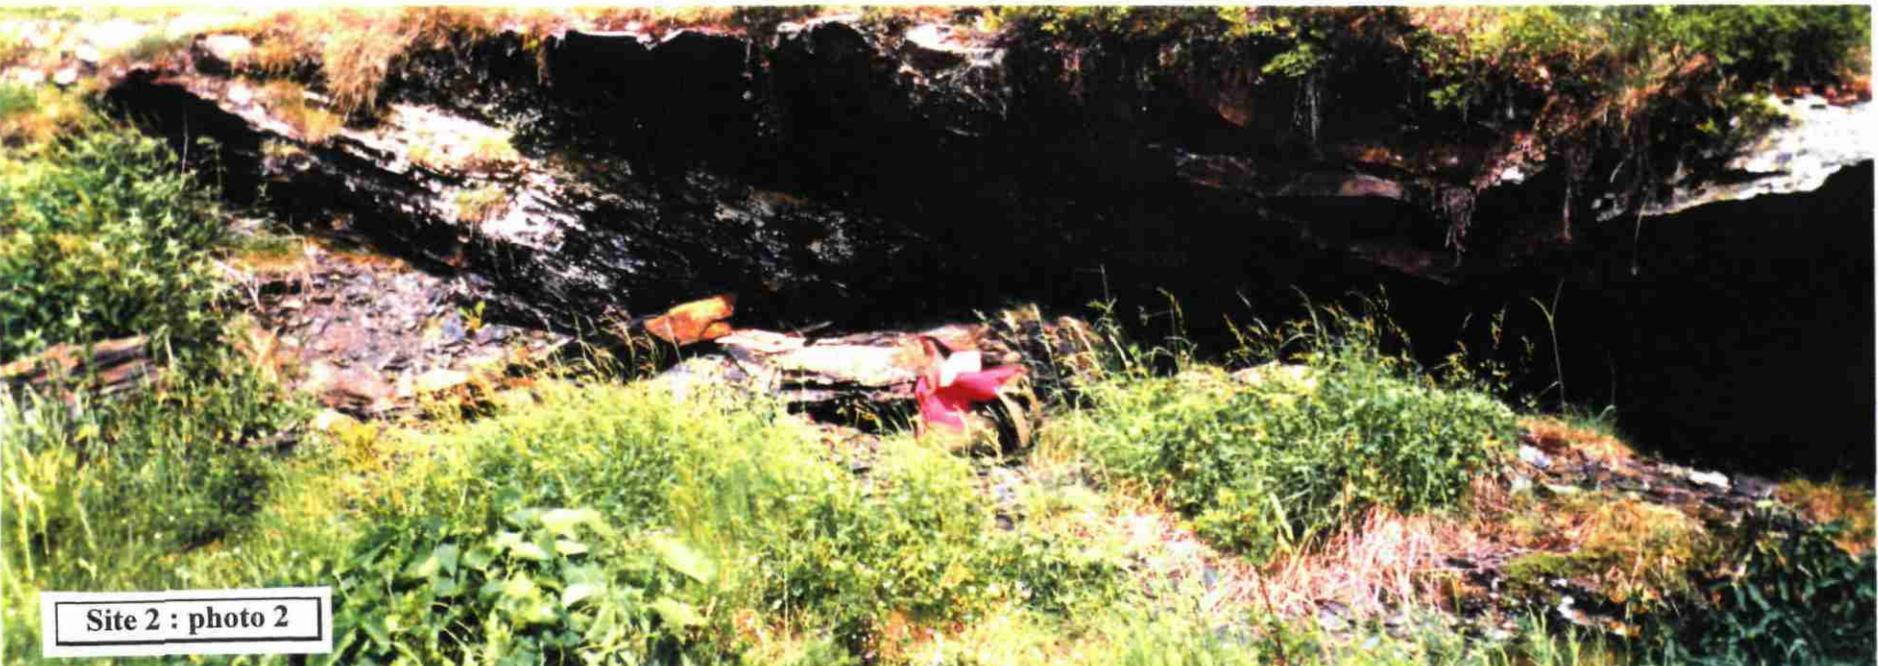
Site 2 : photo 2

Description (photo 2) : dépression (excavation bouchée) de 10 m x 2 m x 1,5 m de profondeur, envahie de végétation. Petite falaise de 1,5 m.

Analyse du risque : le risque n'est pas supérieur à l'irrégularité naturelle du terrain.

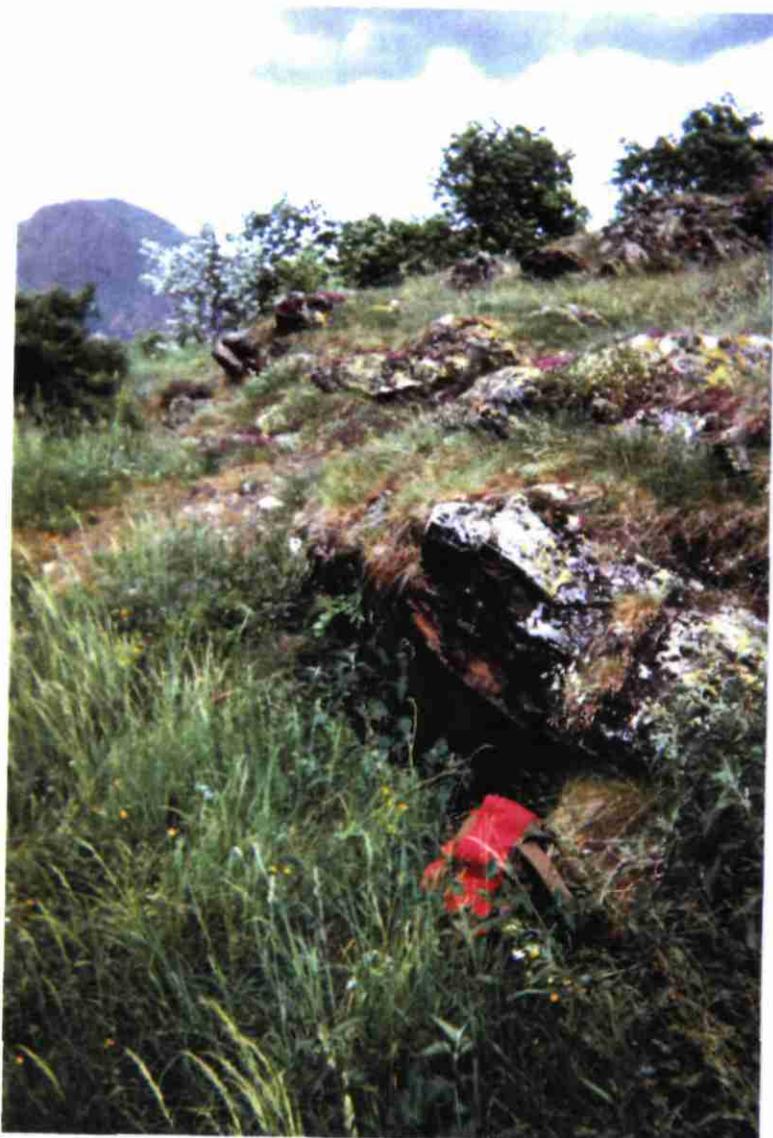
Site 3 : photo 3

Description (photo 3) : trou horizontal de 2 m x 0,6 m, bouché par des blocs de schistes de Ø 0,2 - 0,3 m. Au pied d'un ressaut de 1 m.

Analyse du risque : le risque n'est pas supérieur à l'irrégularité naturelle du terrain.

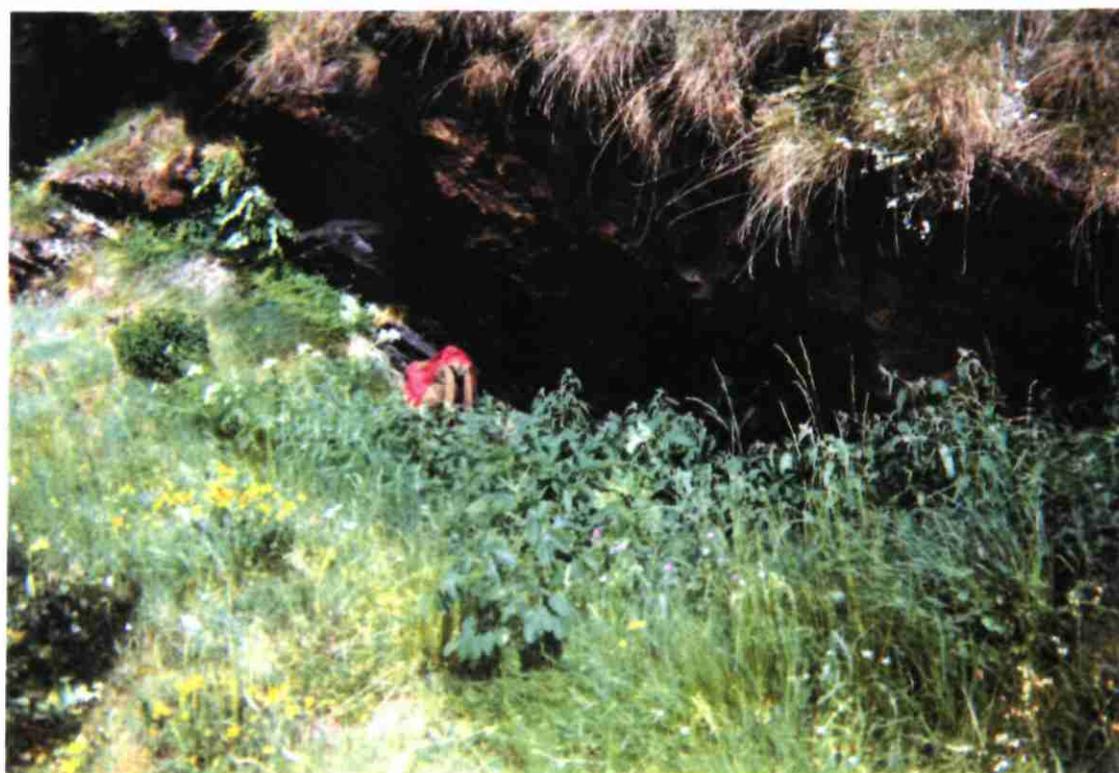
Site 4 : photo 4

Description (photos 4 et 5) : deux trous sous roche horizontaux. Profondeur 0,5 m ; 3 m x 0,5 m. Au pied d'un ressaut de 1 m. Terrain découvert, pâtures, quelques arbres.

Analyse du risque : le risque n'est pas supérieur à l'irrégularité naturelle du terrain.

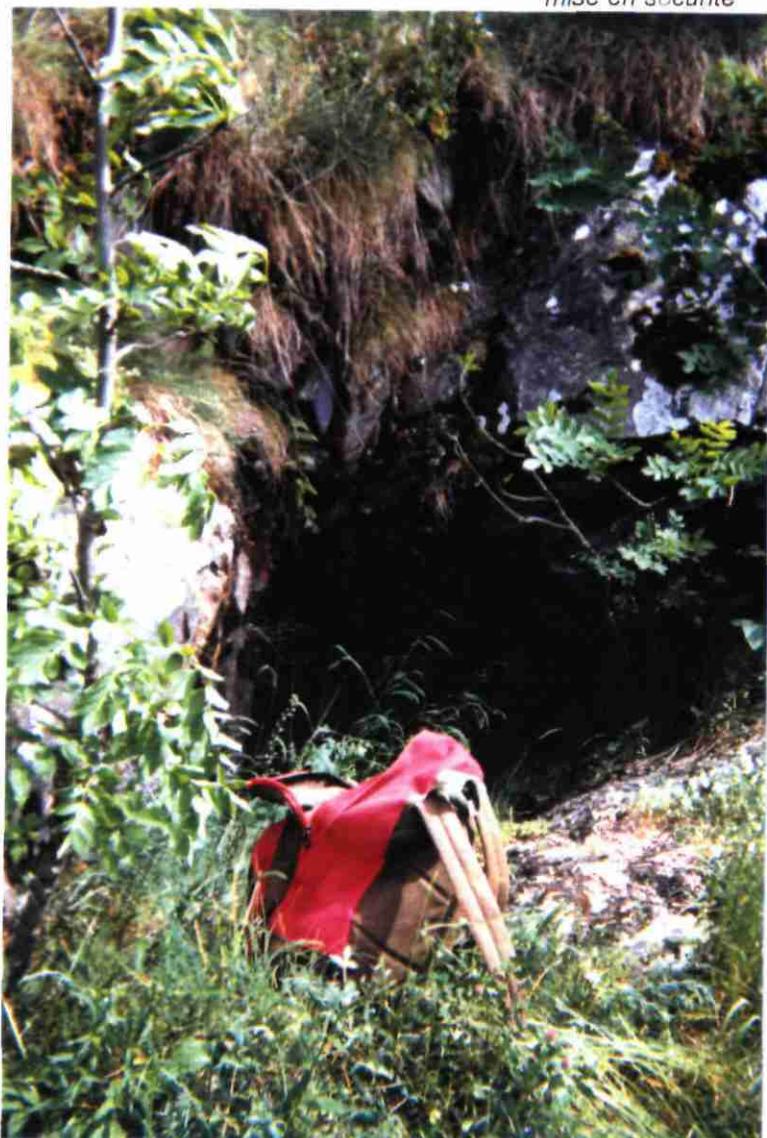
Site 6 : photo 6
Entrée

Description (photos 6 et 7) : trou incliné de 2 m x 1,2 m, profondeur 4 m. La section d'entrée diminue vers le fond. Grattage sans continuité. Quelques blocs au sol (\varnothing 0,3 m). Inclinaison au départ 30°, puis 20° au fond.. Au pied d'un ressaut de 2 m.

Analyse du risque : vulnérabilité et aléa faibles. Risque de pénétration nul. Le risque de chute n'est pas supérieur à celui sur la pente naturelle. La végétation fait amortisseur.

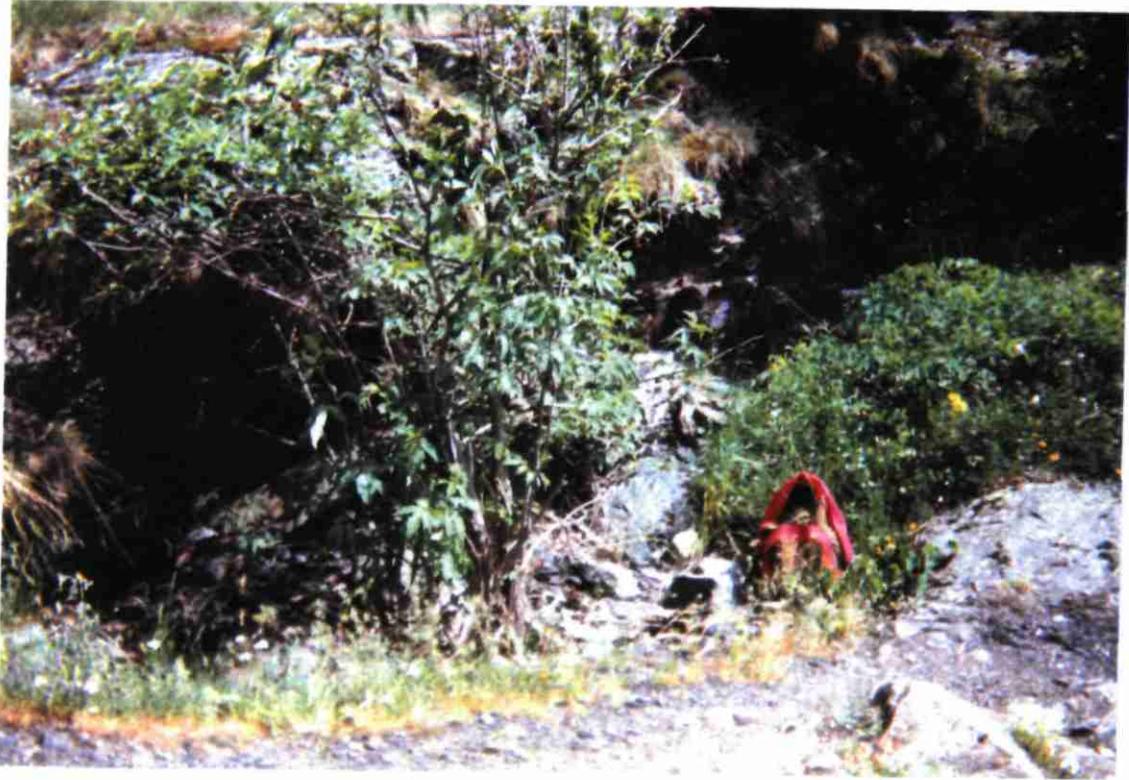
Site 7 : photo 8

Description (photo 8) : dépression de 5 m x 1,5 m maxi. x 2 m profondeur maxi. ; envahie de végétation, bords doux, aspect naturel.

Analyse du risque : vulnérabilité et aléa faibles.

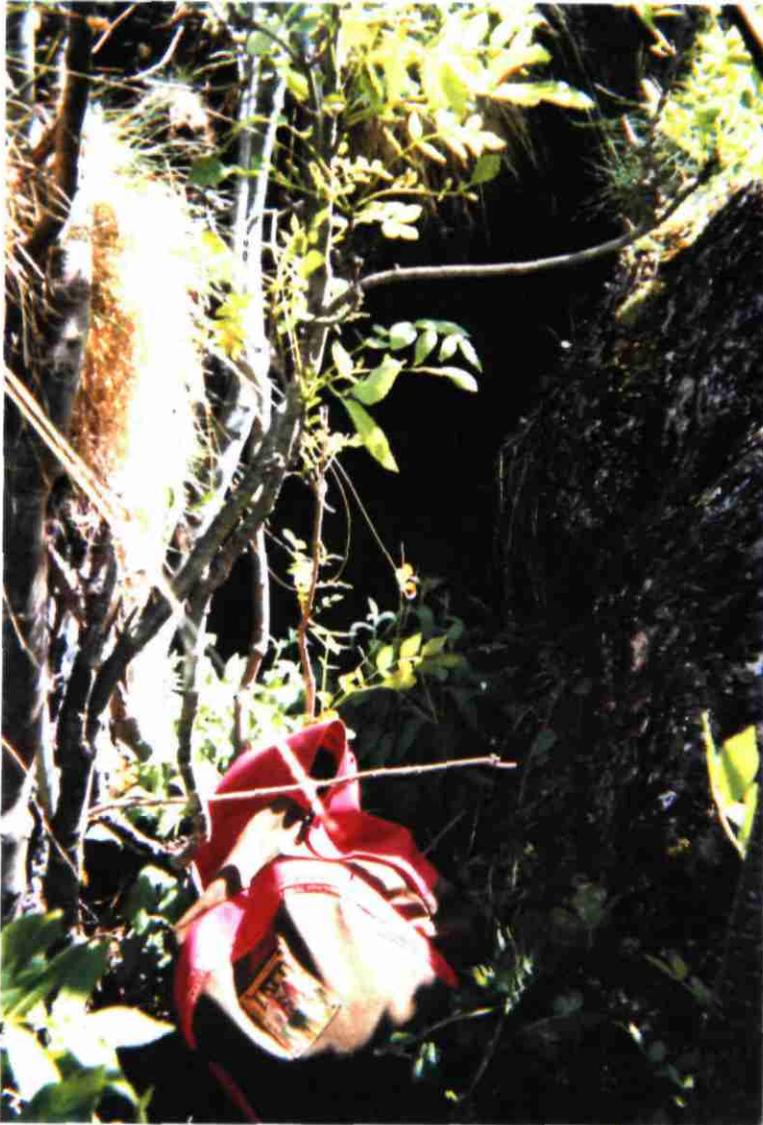
Site 8 : photo 9
Entrée

Description (photos 9, 10, 11 et 12) : trous présentant en surface une forme de crevasse d'aspect naturel. Section triangulaire : 2 m x 1 m de hauteur. Profondeur 4 m ; inclinaison 40° sur 2 m, puis s'adouissant. Grattages fermés, la section diminue au fond du trou. Forte végétalisation, arbres.

Analyse du risque : vulnérabilité et aléa faibles. Risque de pénétration nul. Le risque de chute n'est pas supérieur à celui sur la pente naturelle. Ici, la végétation fait amortisseur.

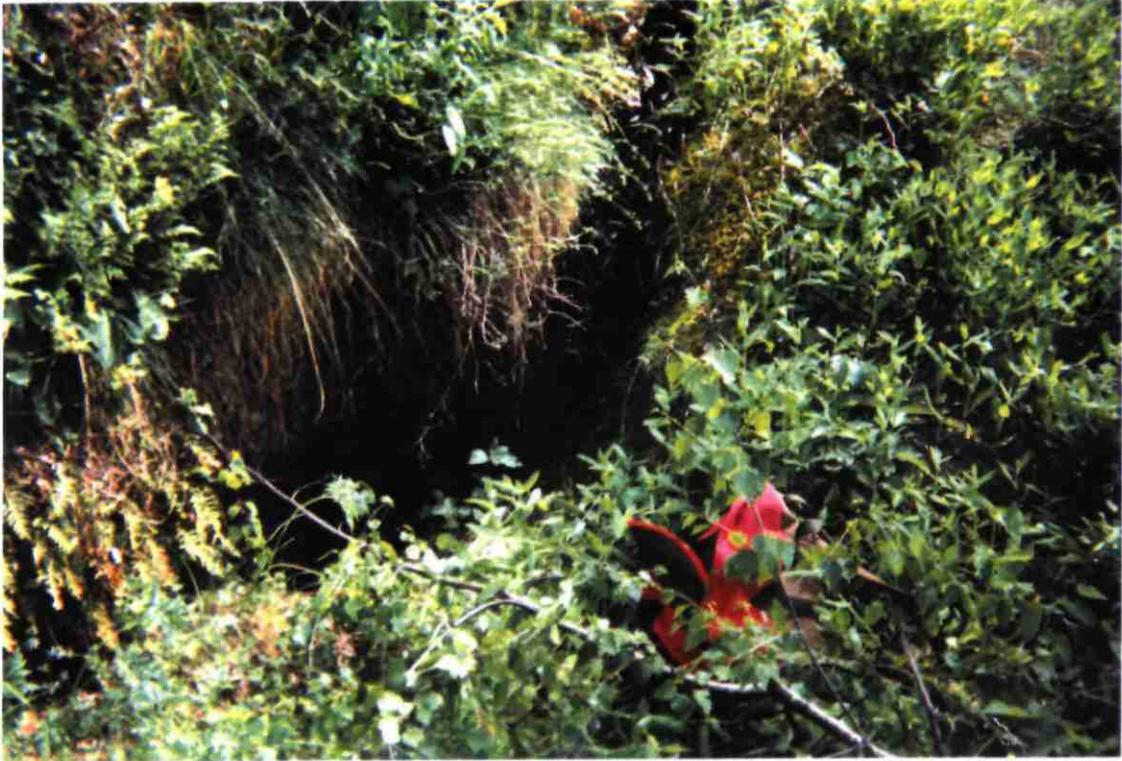
Site 10 : photo 13

Description (photo 13) : id. sites 8 et 9.

Analyse du risque : id. sites 8 et 9.

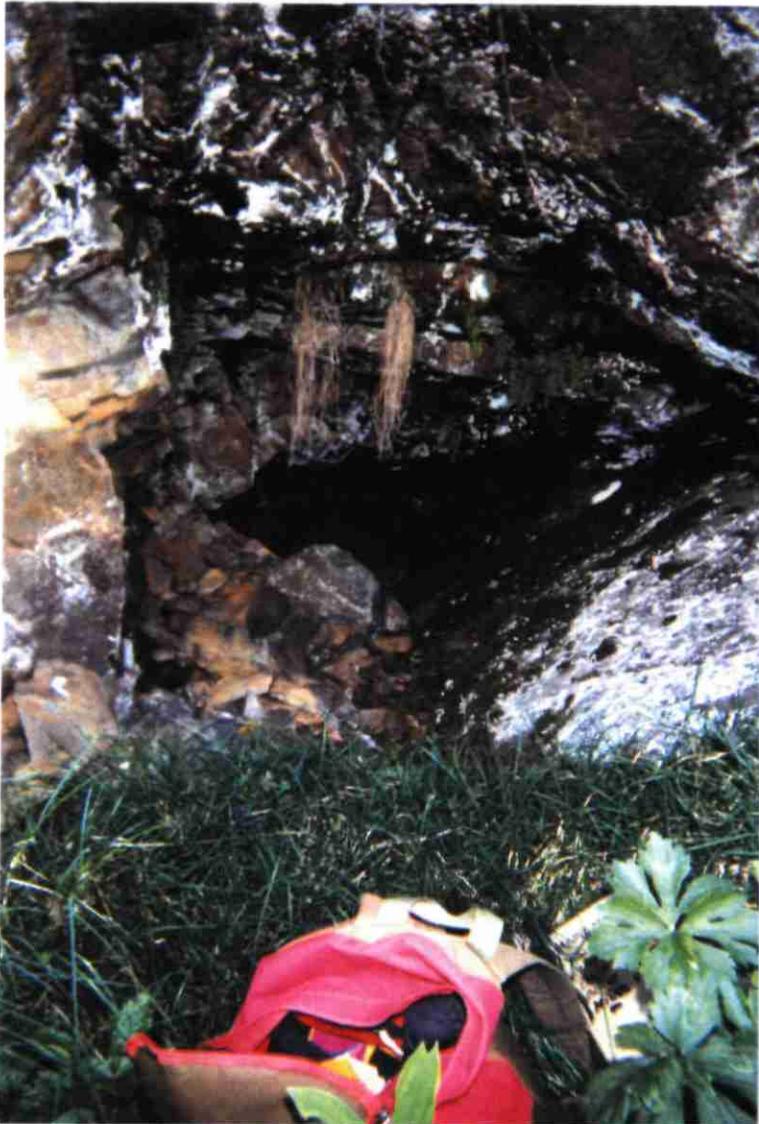
Site 11 : photo 14
Entrée

Description (photos 14 et 15) : trou horizontal. C'est l'excavation la plus grande observée. Au pied d'un ressaut naturel : falaise de 3 m. Dimensions de l'entrée : 2 m x 1,5 m de hauteur. Profondeur 4 m, section se rétrécissant vers le fond. Grattage fermé.

Analyse du risque : pas de risque de pénétration : la cavité est fermée et en bon rocher, pas de risque d'effondrement. Le risque de chute provient du ressaut naturel.

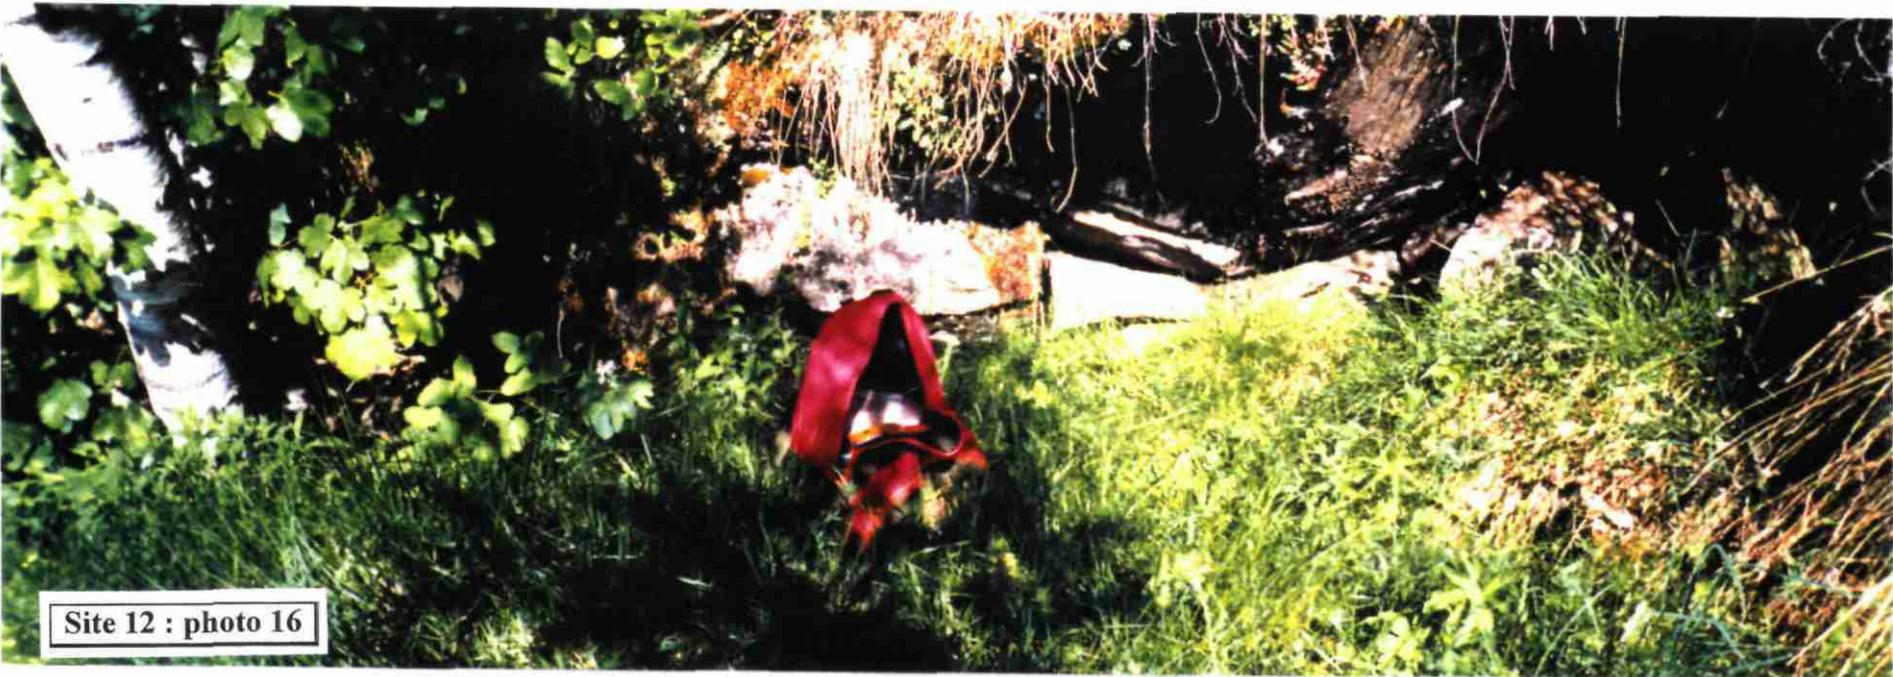
Site 12 : photo 16

Description (photo 16) : Grattage effondré. Petites dimensions : 2 m x 0,5 m. Profondeur 0,5 m. Ressaut sus-jacent végétalisé.

Analyse du risque : nul.

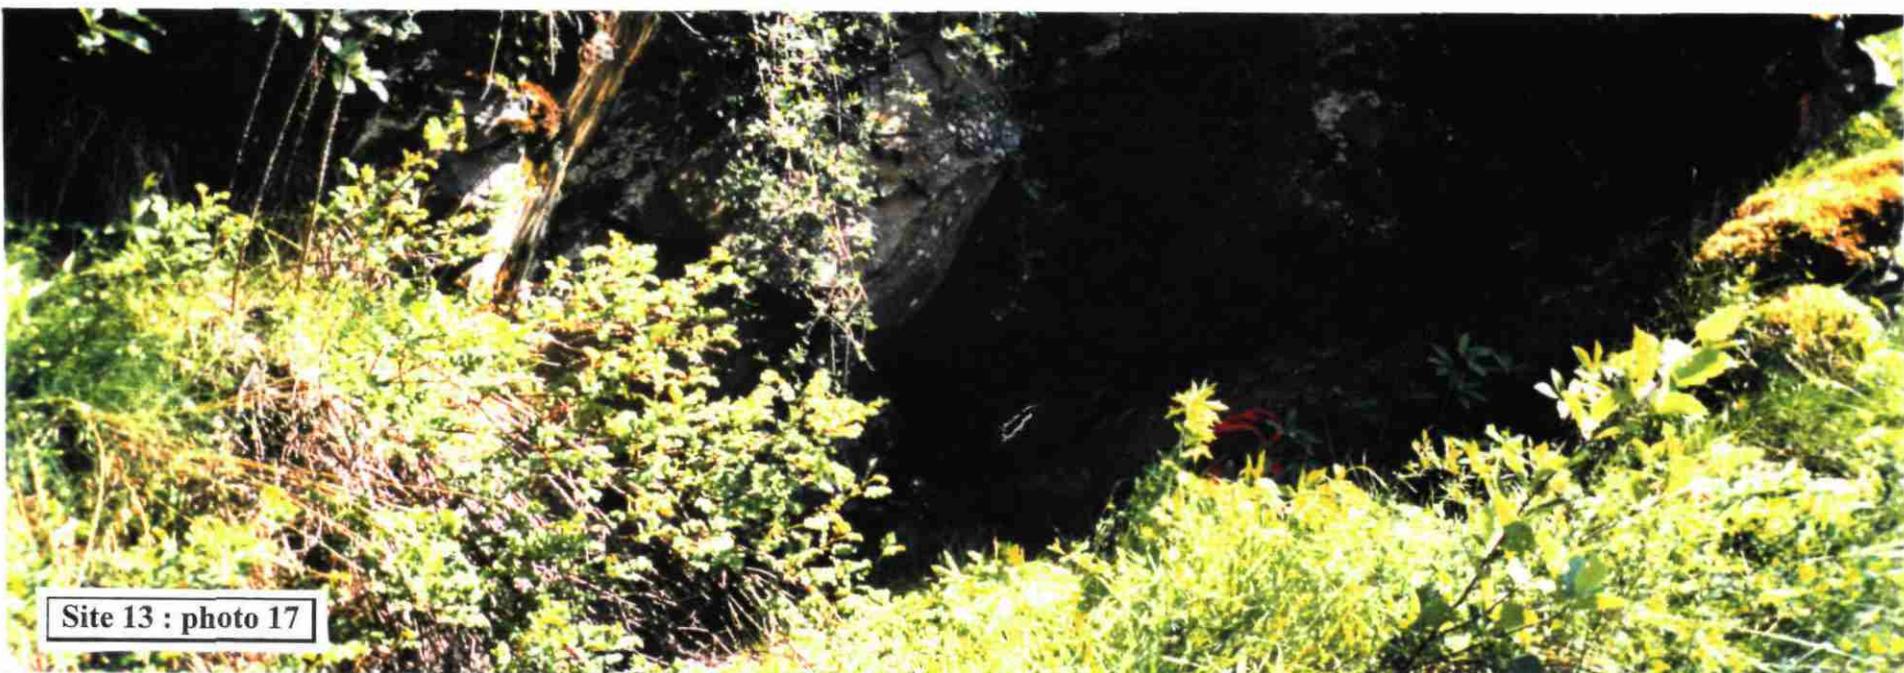
Site 13 : photo 17

Description (photo 17) : Grattage bouché formant micro-falaise. Longueur 5 m, largeur 2 m, hauteur 3 m maxi. La falaise forme un petit surplomb incliné de 25°. Dans sous-bois épais à l'état sauvage.

Analyse du risque : risque de chute, mais pas supérieur à celui entraîné par la topographie naturelle. La végétation épaisse fait "garde-fou".

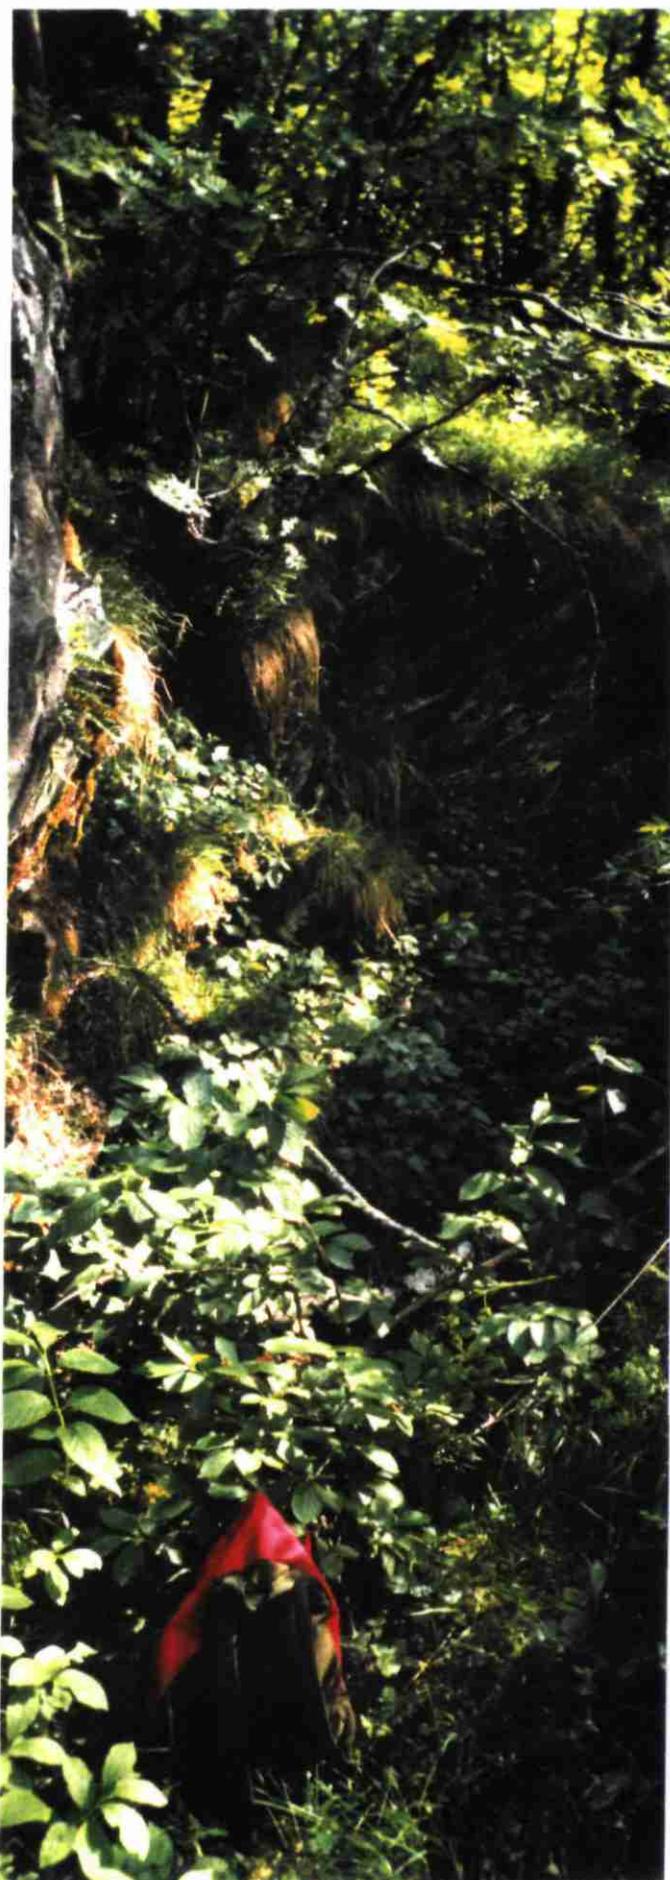
Site 14 : photo 18

Description (photo 18) : Creux de 5 m x 2 m x 2 m. Aspect naturel, végétalisé (herbes, arbres), en sous-bois épais.

Analyse du risque : nul, pas supérieur à celui occasionné par l'irrégularité naturelle du sol.
