***Schiltigheim (67)***  
***Examen des galeries souterraines***  
***des rues de Champagne et d'Epernay***  
***le 16 juillet 1997***

Etude réalisée dans le cadre des actions de Service public du BRGM 97-H-402

septembre 1997  
R 39619

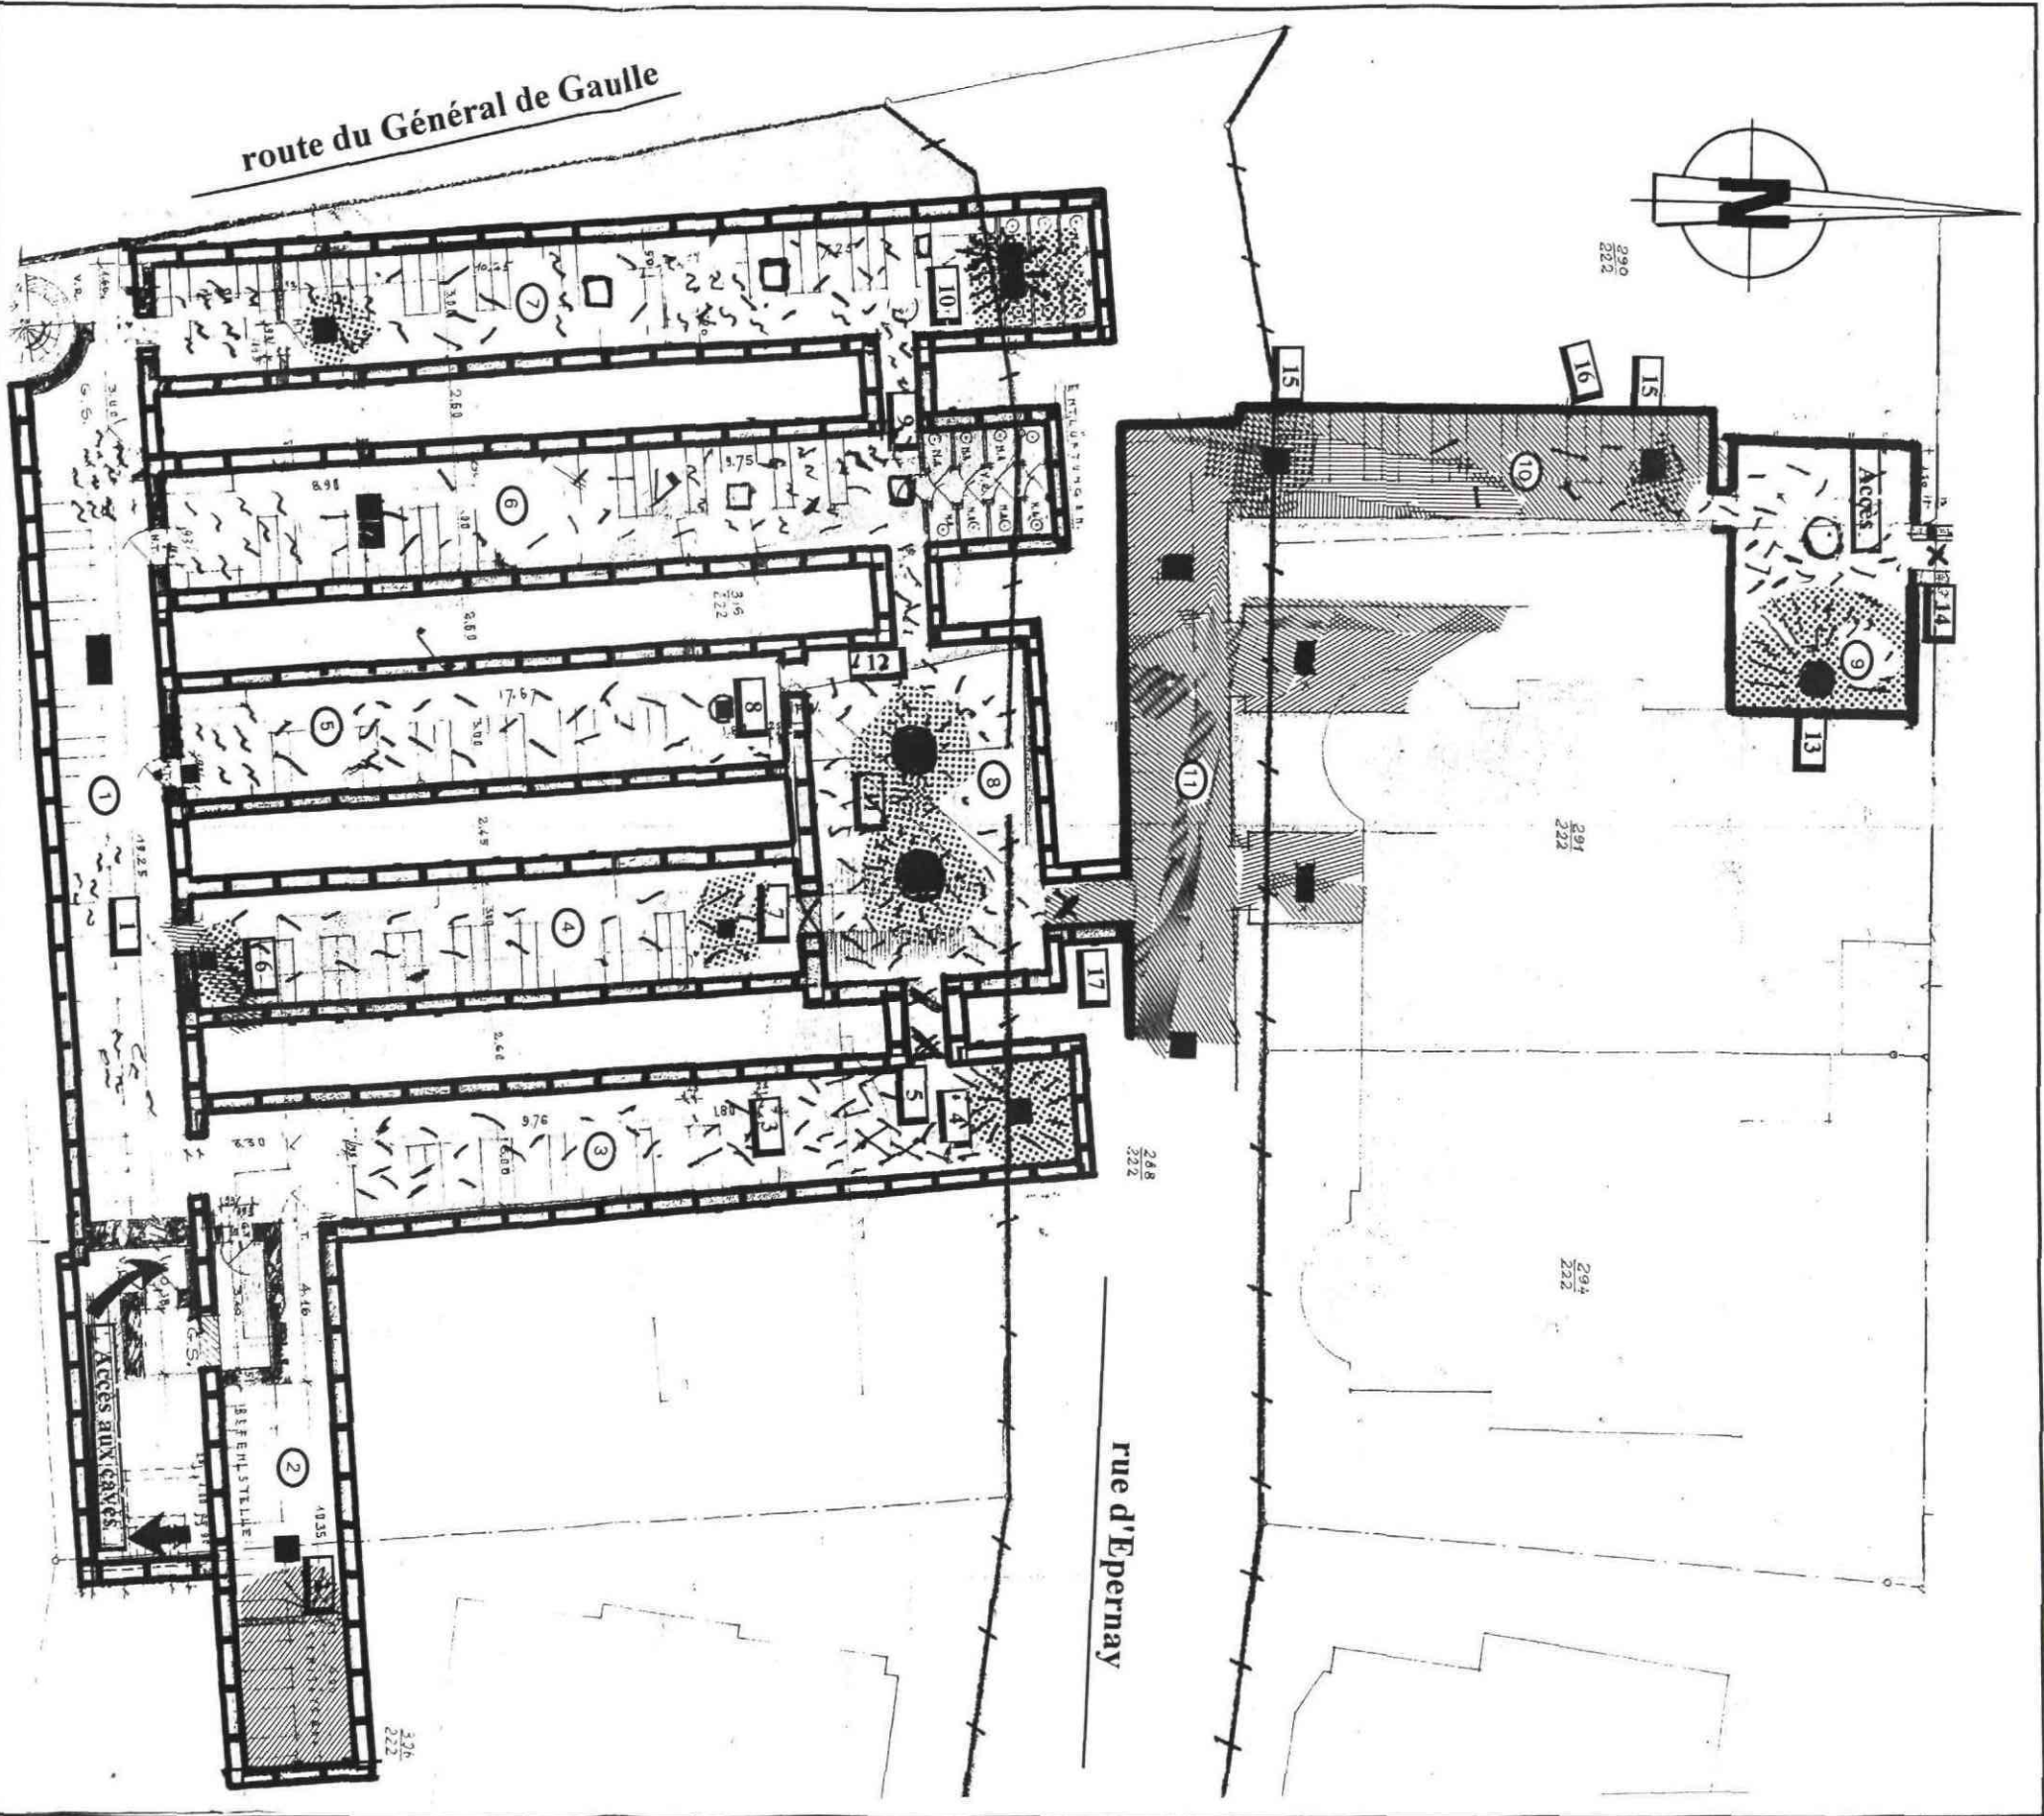
Figure 3a : Situation des ouvrages des 1 et 2 rue d'Epernay

**Galerie 1 :** (point 1). Le radier de cette galerie, par laquelle on accède aux cinq autres, est recouvert d'une faible couche de limons humides, amenés par l'eau depuis les galeries adventives. Il y a lieu de remarquer la présence de racines en voûte (point 1). A l'extrémité ouest de la galerie, le puits circulaire fermé par des profilés métalliques témoigne d'une ancienne sortie de secours mais peut-être plus anciennement du puits à partir duquel se faisaient les travaux de creusement des galeries et l'approvisionnement en glace si les caves servaient de glacière. Une ancienne aération obturée se situe vers le milieu de la galerie, de façon générale la voûte ne présente pas de défauts ou de désordres apparents.

**Galerie 2 :** Un cône d'éboulis de limons obstrue le fond de la galerie et laisse supposer le comblement du fond de la galerie point 2.

**Galerie 3 :** Dans cette galerie comme dans les suivantes, il y a eu enlèvement des déblais introduits par les cheminées et répandus (point 3), vraisemblablement lors des constructions des maisons en surface. Un cône de déblais subsiste sous la cheminée du fond de la galerie (point 4), la communication avec la galerie voisine est fermée (point 5, planche photographique 1). Par ailleurs, le tracé de la galerie est différent entre le plan de 1944 et le levé récent de janvier 1995 ; la galerie aurait été prolongée entre les deux périodes.

**Galerie 4 :** Egalement remplie de déblais (environ 1 m d'épaisseur), elle présente près de son accès un dépôt de limon et débris (avec limaces) introduits par la cheminée (point 6). L'ouverture de l'extrémité après le cône d'éboulis est condamnée (point 7).

**Galerie 5 :** Cette galerie est remplie de limons sur 1 m de hauteur. Une aération circulaire près d'une ancienne porte (point 8) (planche photographique 1) est encore bien visible. A l'extrémité de la cave on accède à la galerie 8 par une ouverture à moitié comblée.

**Galerie 6 :** Comme les précédentes, elle est remplie de limons (résultant de la désagrégation du loess) en déblais, mais aussi de limons entraînés par un écoulement d'eau (boues), la galerie comporte deux piliers de soutènement en briques (point 8), au débouché des deux galeries de communication avec les galeries voisines, on observe bien du limon "coulé" (point 9, Planche photographique 2) et des fissures dans le pied-droit du passage menant à la galerie 7.

**Galerie 7 :** Cette galerie comporte trois piliers de soutènement. Elle est remplie à mi-hauteur de limon localement "coulé". Des cônes d'éboulis de matériaux divers en particulier vers le fond (point 10 - planche photographique 3) correspondent partiellement aux désordres (inondations).

**Galerie 8 :** Cette galerie-chambre plus importante que les autres a deux importantes cheminées ou trémies par lesquelles des matériaux de déblais ont été introduits jusqu'à une hauteur de 5 m (point 11). La chambre comporte au sommet du mur est une fissure dans la maçonnerie de grès (point 12 - planches photographiques 3 et 4). La communication vers les caves situées plus au nord est obturée.

**Galerie 9 :** Il s'agit d'une vaste salle en pierre de taille dont la voûte maçonnée en briques a deux ouvertures, l'une ayant servi d'accès et l'autre ayant été obturée avec une plaque métallique. Par cette dernière des matériaux divers (déblais de limons, terre et gravats) ont été déversés (point 13 - Planche photographique 4). Une petite galerie murée relie cet ensemble aux caves de la rue de Champagne (Point 14).

**Galerie 10 :** Elle a été comblée vraisemblablement par des matériaux venant de la galerie 9 mais également par déversement par les cheminées qui sont à ses deux extrémités (point 15 - planche photographique 5). Il subsiste un vide de 30 cm environ au sommet de la galerie. De fines racines percent la voûte près de la cheminée (point 16 - planche photographique 6).

**Galerie 11 :** En vision lointaine depuis les galeries 9 et 10, on devine la présence de cette galerie qui communiquait avec les caves de l'immeuble 2 rue d'Epernay (point 17). Elle est certainement comblée, comme ses couloirs annexes, avec des matériaux de déblais dégagés lors des constructions du quartier vers les années 1930 (n° 1 et 3, rue d'Epernay, en particulier).

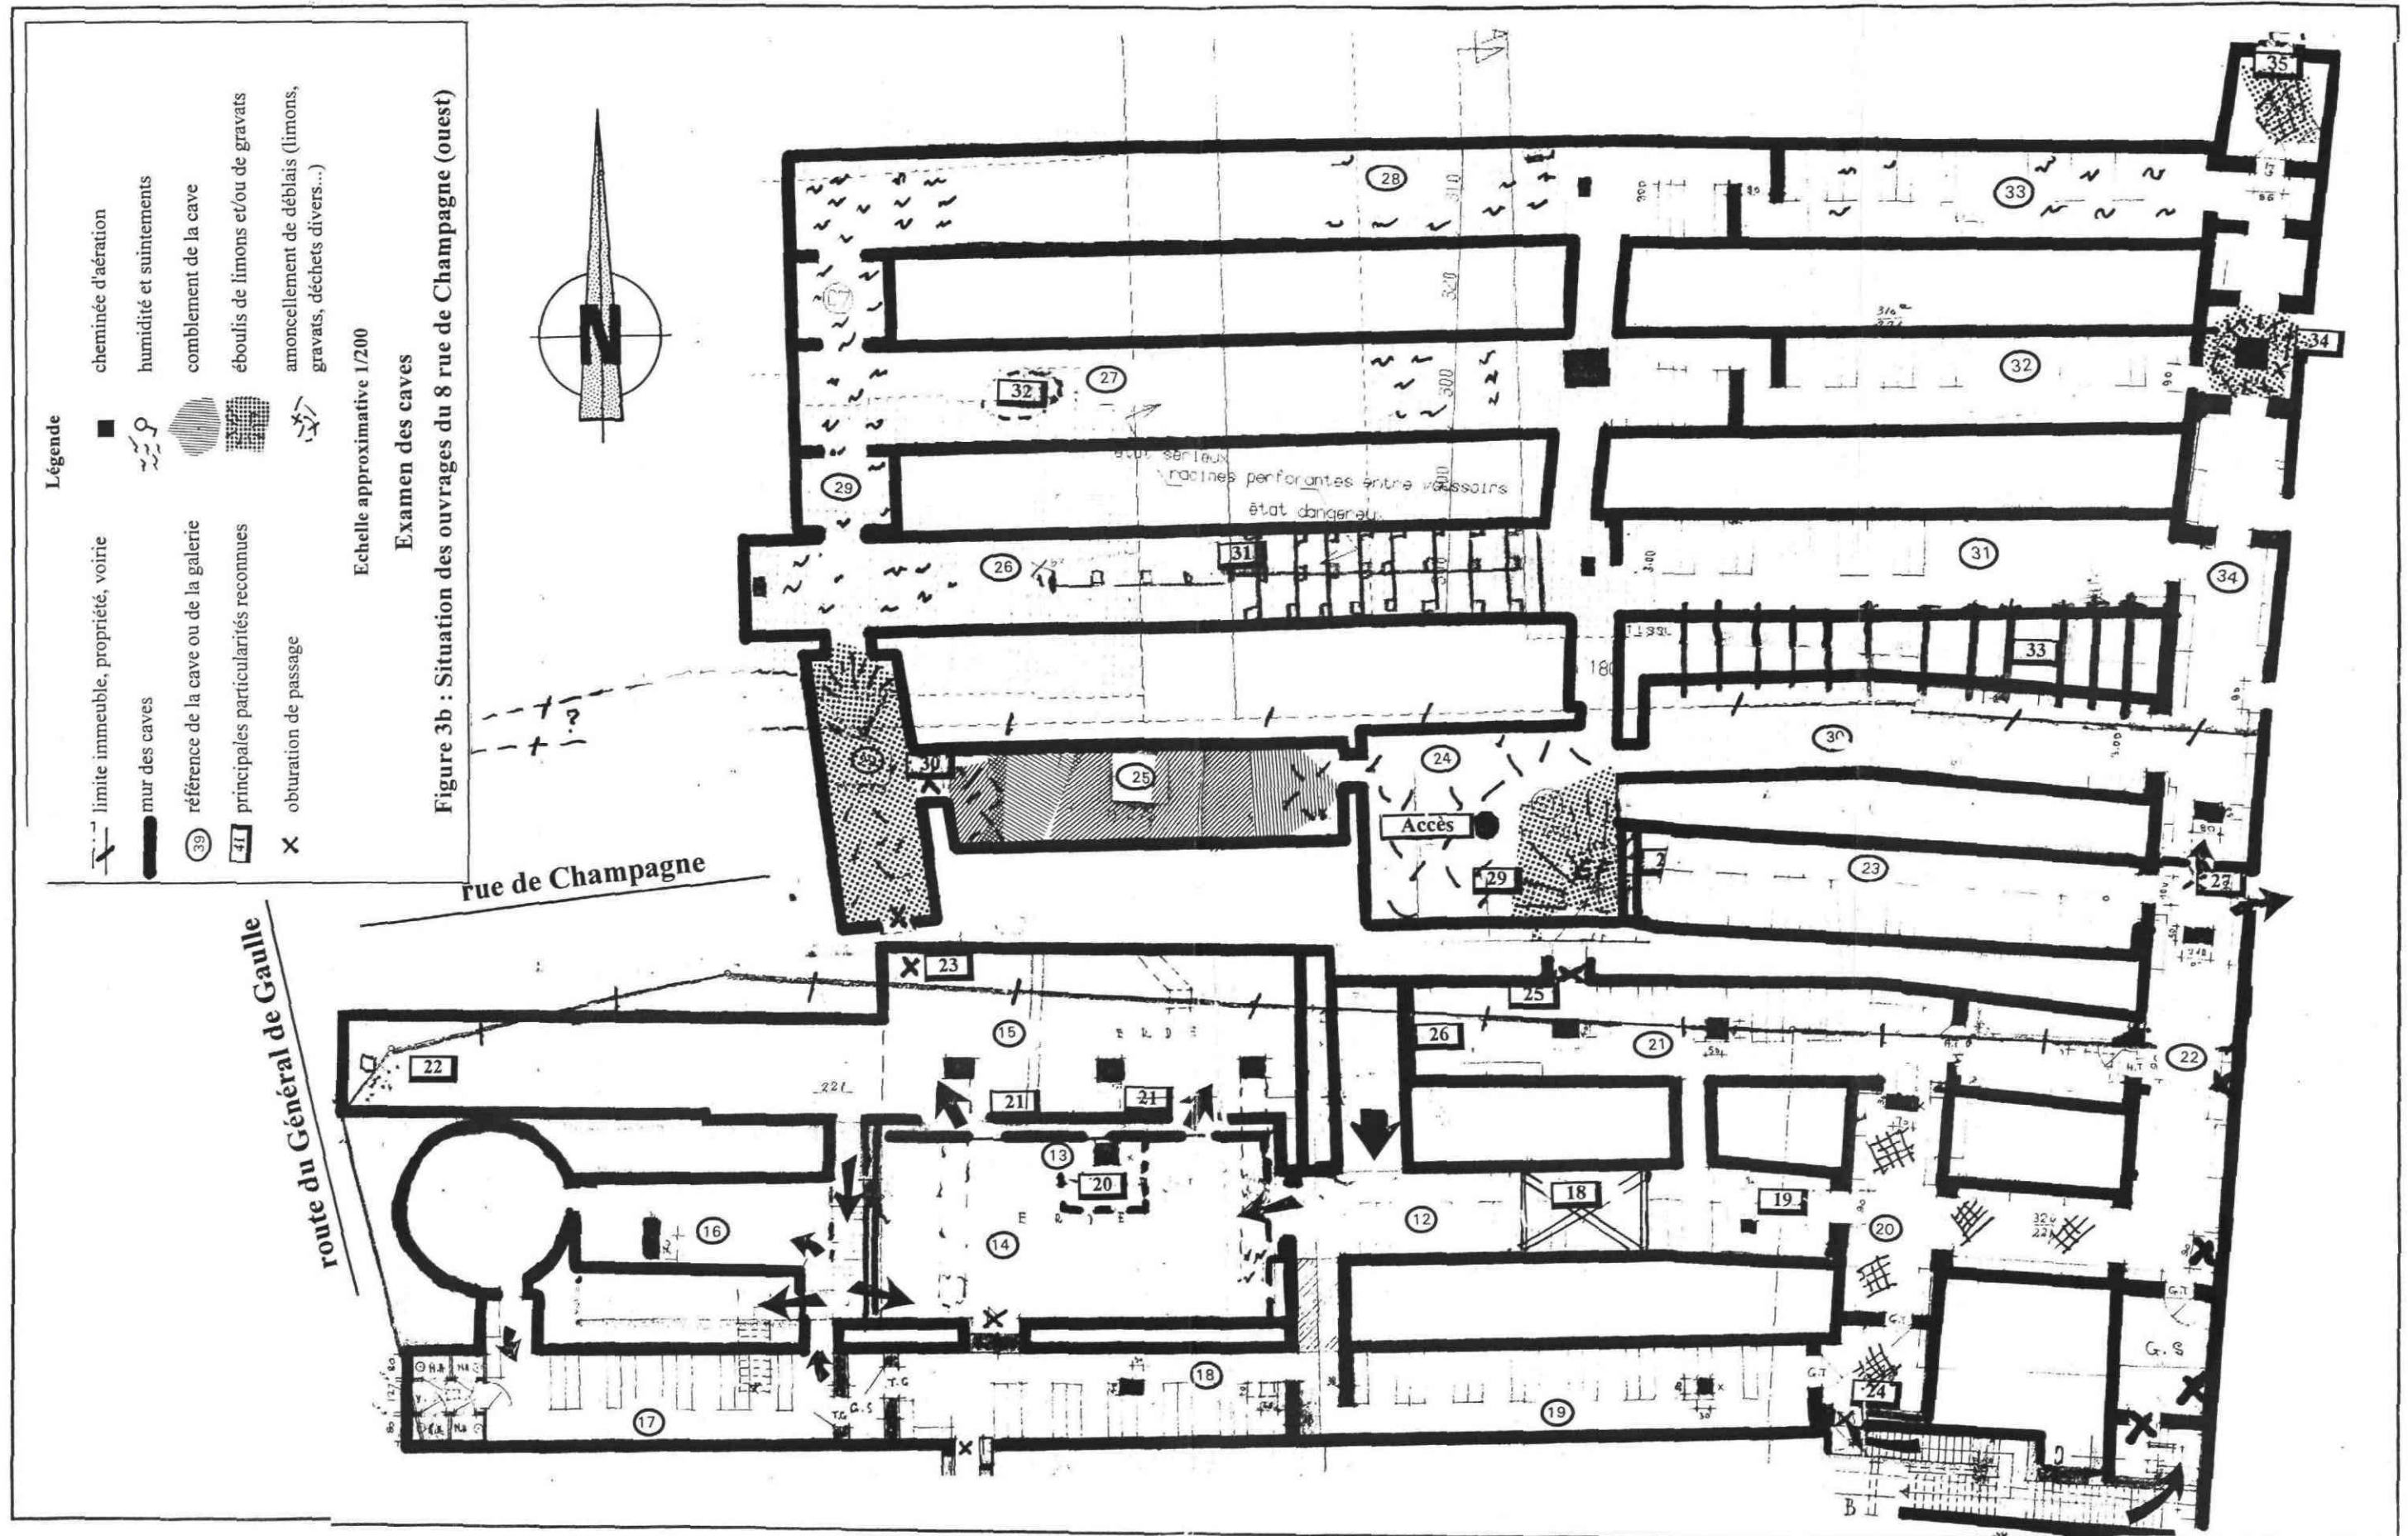
Figure 3b : Situation des ouvrages 8 rue de Champagne (ouest)

Du côté sud de la rue de Champagne, sous le numéro 2 se développe un ensemble de galeries et salles souterraines dotées d'éclairage. L'entreprise Baltzinger avait utilisé partiellement ces caves pour y entreposer du matériel électrique comme dans le premier sous-sol de la propriété. L'accès des galeries (en deuxième niveau) se fait par un escalier aménagé par l'entreprise qui avait par ailleurs installé un ascenseur (point 18 de la figure 3b).

**Galerie 12 :** A côté de l'ascenseur une cheminée d'aération (point 19 - Planche photo 6) est équipée d'un tuyau émergeant en surface à côté d'un garage, où l'on remarque un léger affaissement du sol dans la petite cour devant le garage.

**Galerie 13 et galerie 14 :** Il s'agit de deux salles rectangulaires superposées. La plus basse a un plafond à 2,5 m de hauteur en béton et fers IPN profilés, supportés par des colonnes en fer (planche photographique 9). Une cheminée obturée est visible dans cette salle (planche photographique 7), elle traverse la salle du haut (galerie 14) dans un caisson (point 20). Des ouvertures ont été faites dans le mur mitoyen avec la galerie 15 (points 21 et planche photographique 7).

**Galerie 15 :** Il s'agit d'une cave de grande hauteur (environ 4 m) qui se prolonge par une galerie plus basse de 2,75 m de haut et 3 m de large à l'extrémité de laquelle un petit éboulis de déblais provient des installations sur le trottoir (cabine électrique point 22). La grande salle à radier carrelé comporte trois cheminées d'aération qui passent au-dessus de la salle 14 (planche photographique 8). Une fermeture murée (mur en briques rouges) sur la façade nord correspond (à l'approximation des repérages près) à l'ancienne communication avec le groupe des caves de la partie nord de la rue de Champagne (point 23).

**Galerie 16 :** Après un tronçon de galerie voûtée, semblable au type standard, on pénètre dans une salle circulaire dont le plafond est fait en béton armé de profilés en fer (planche photographique 9).

**Galleries 17, 18 et 19 :** Trois galeries allongées Est-Ouest semblent avoir été aménagées lors d'utilisations récentes, elles ont un recouvrement du radier en dalles de grès, ou en béton avec une cuvette de rétention sur toute la demi-longueur (galerie 19).

**Galerie 20 :** Elle est constituée d'un ensemble de vestibules de communication au débouché de l'ancienne entrée B (de la période des abris antiaériens) qui est condamnée (point 24) ; les radiers sont pavés (dalles de 20 x 20 cm).

**Galerie 21 :** Placée sous la limite de la rue de Champagne, cette galerie ne présente pas de particularité si ce n'est une fermeture murée vers le nord (point 25) qui la mettait en communication avec le réseau du nord de la rue de Champagne. Un mur au niveau de la construction de l'escalier moderne "accès" (point 26) a été érigé, modifiant ainsi les plans connus.

**Galerie 22 :** Il s'agit d'un couloir Sud-Nord qui ne présente pas de particularité si ce n'est des fermetures murées ; une vers l'ancienne entrée, trois vers les caves du 8, rue de Champagne (voir ci-après) et une ancienne fermeture qui a été percée en 1995 (point 27) juste après la galerie 23.

**Galerie 23 :** Cette galerie très humide et en cul de sac est fermée en son extrémité (point 28) ; elle est située sous le milieu de la chaussée de la rue de Champagne.

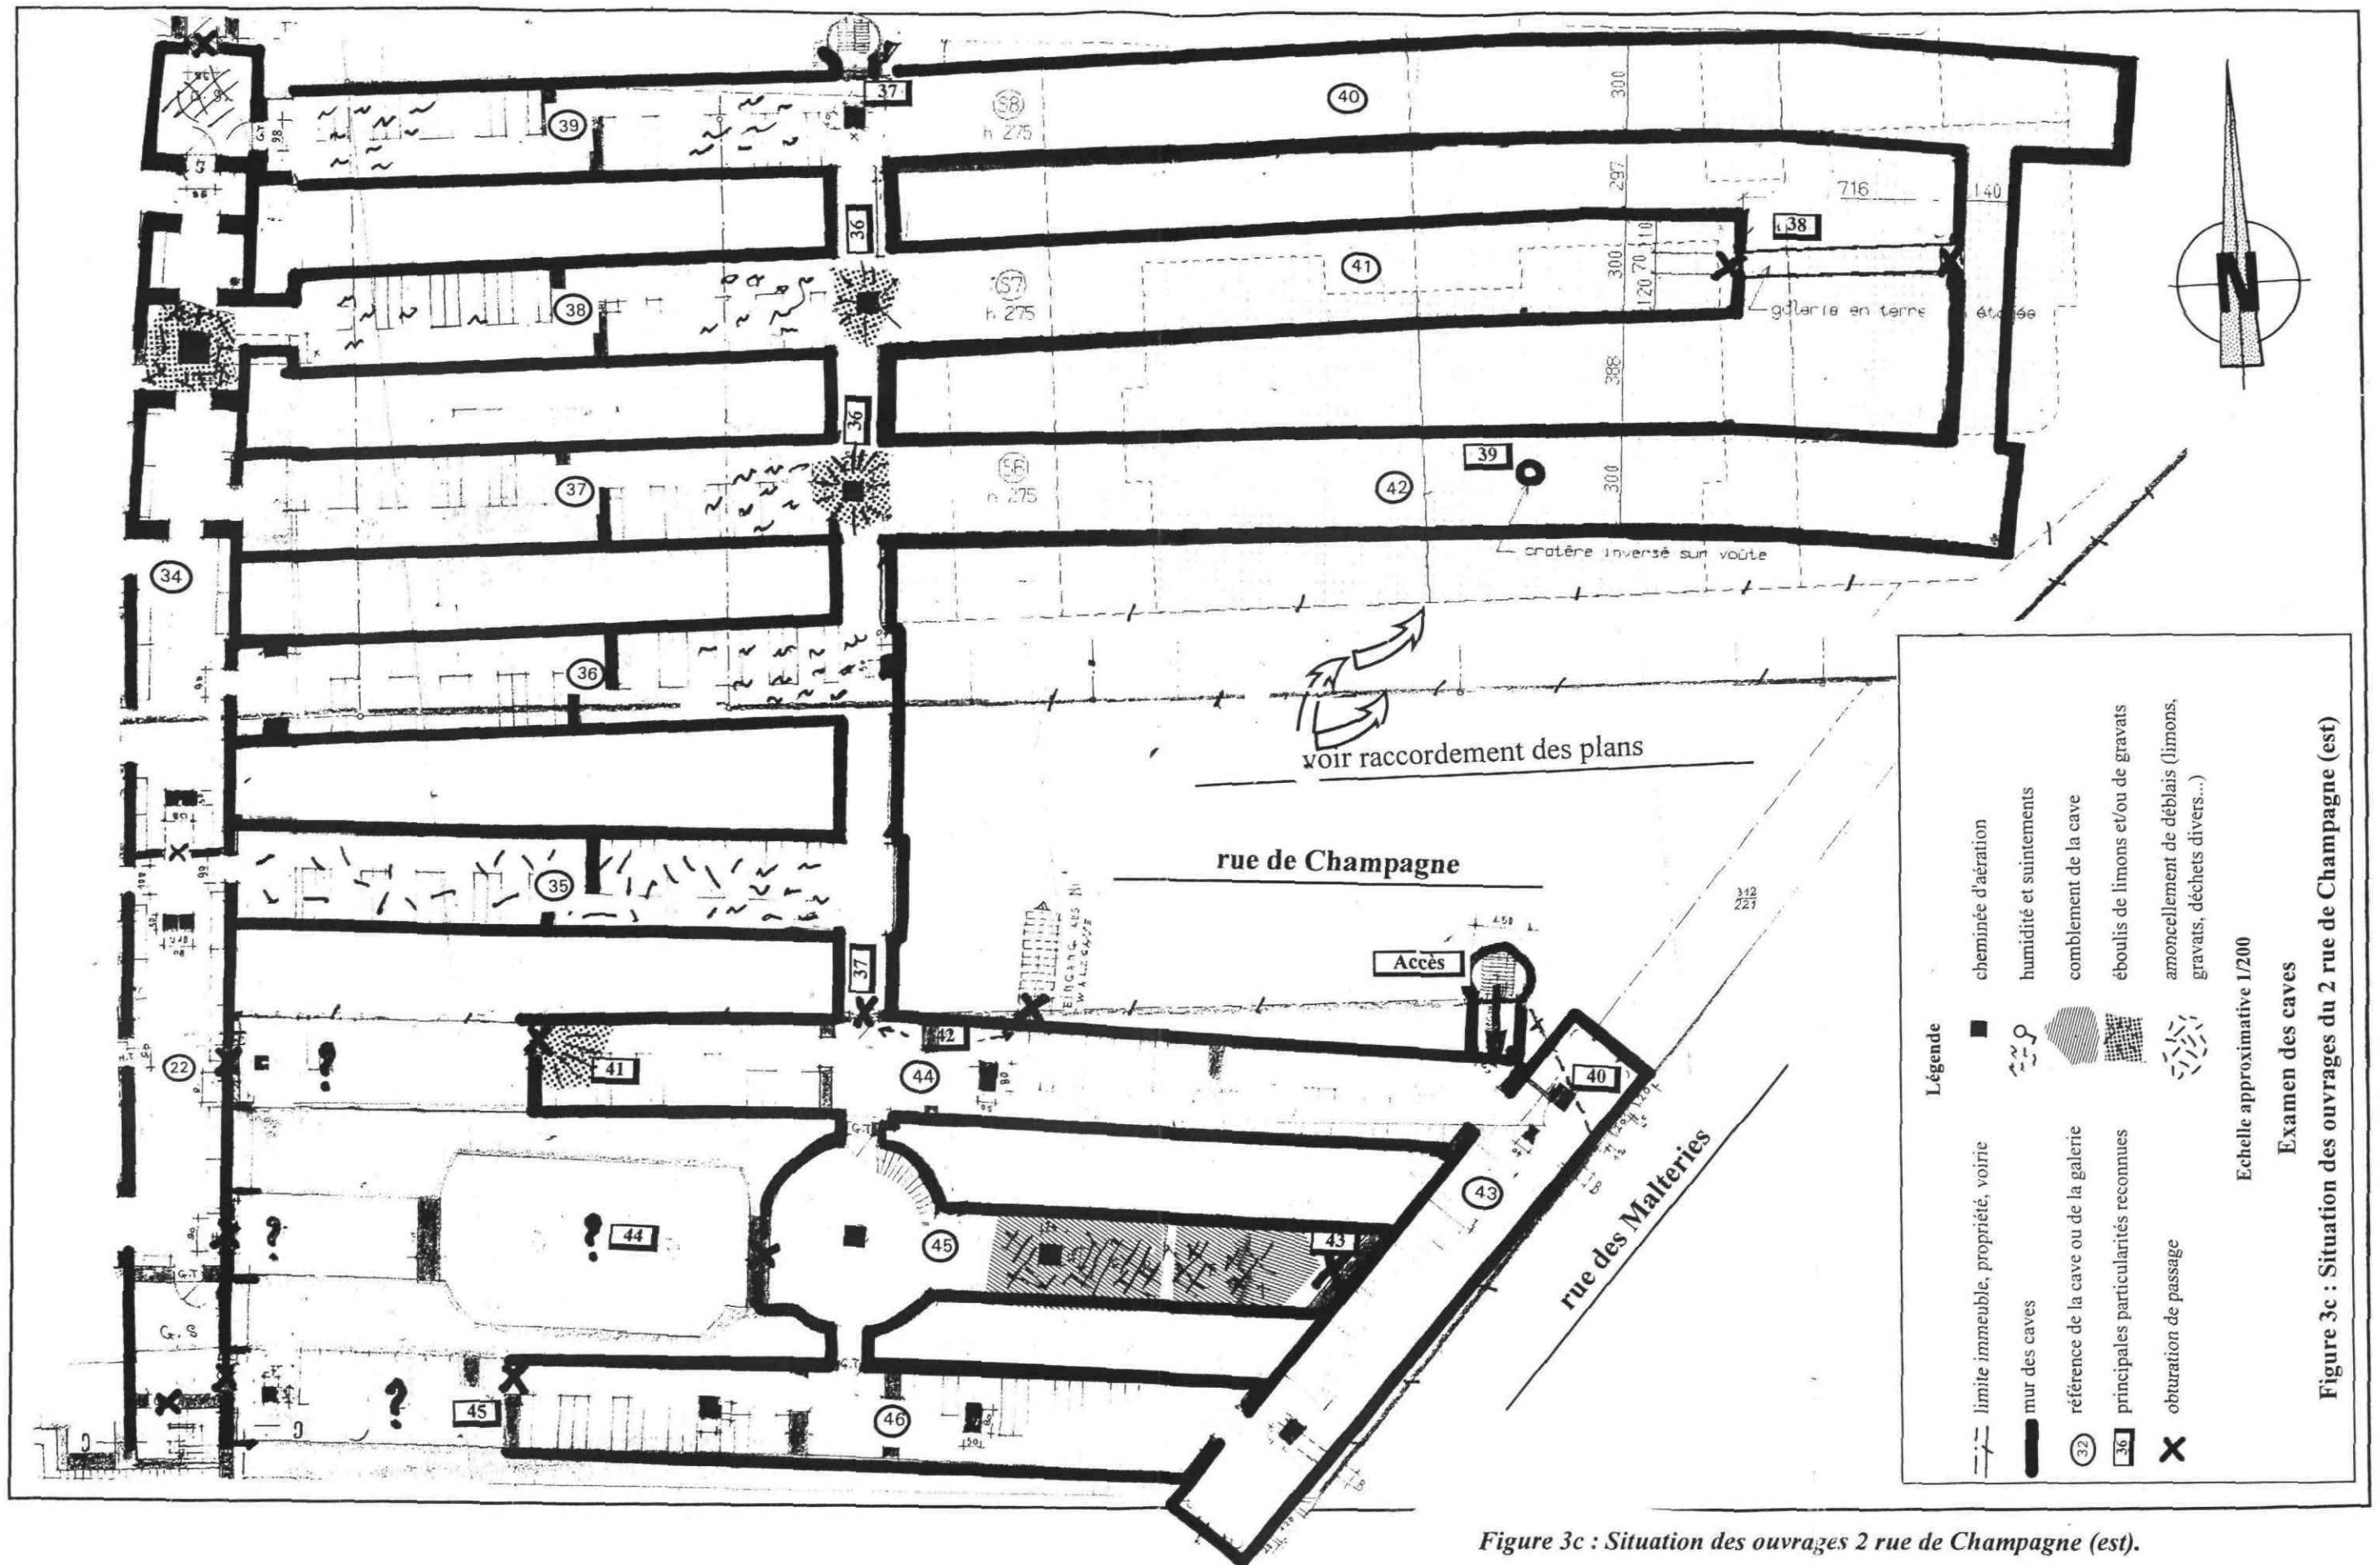
Figure 3c : Situation des ouvrages 2 rue de Champagne (est).

**Galerie 43 :** Elle s'étend sous le bord de la rue des Malteries, une des cheminées arrive en surface en soupirail de la maison (point 40 et planche photographique 15).

**Galerie 44 :** La galerie est tronquée (il substituerait environ 10 m de galerie non explorée) par un éboulis et une fermeture (point 41) par ailleurs, les ouvertures d'escalier de secours et vers le groupe nord sont condamnées (points 42 et 37).

⇒ Le groupe des caves du 2, rue de Champagne ne présente pas de désordre majeur; toutefois trois importantes cavités n'ont pas pu être visitées et l'on ne peut donc pas porter un diagnostic sur leur état. Elles correspondent aux prolongements des galeries **44, 45 et 46**.

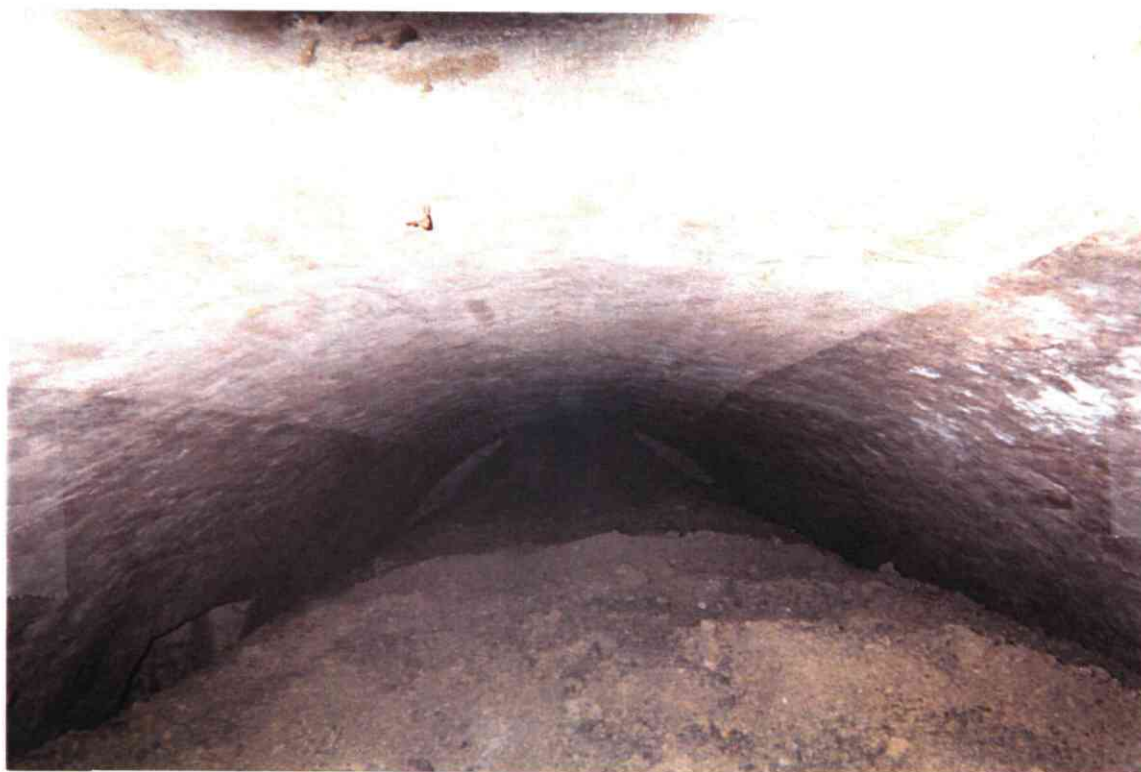
Galerie 3 du 2, rue d'Epernay; stockage de déblais déversés par une cheminée..

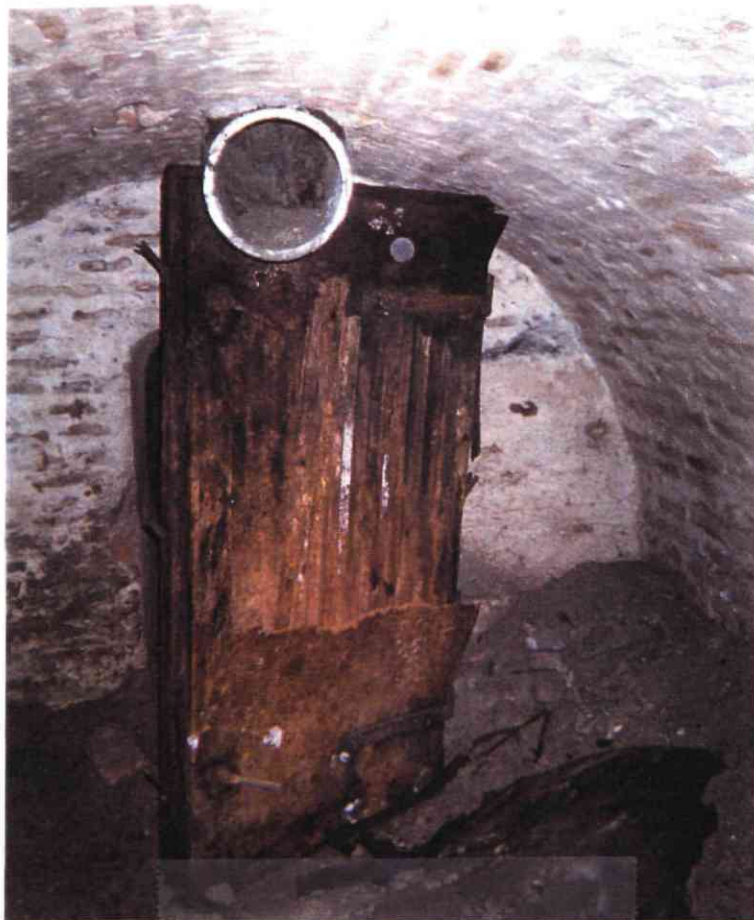
*Planche photographique 1*

Galerie 5 -  
Equipement de la cheminée  
d'aération; ancienne porte.

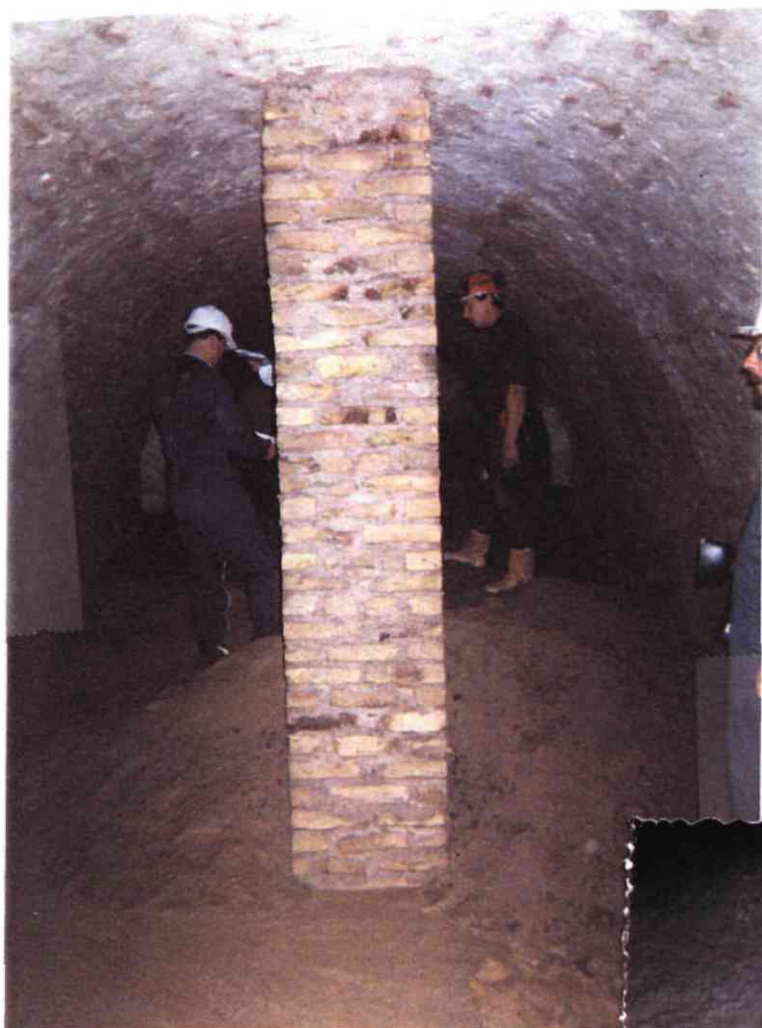
Galerie 4  
Pilier de soutènement,  
déblais

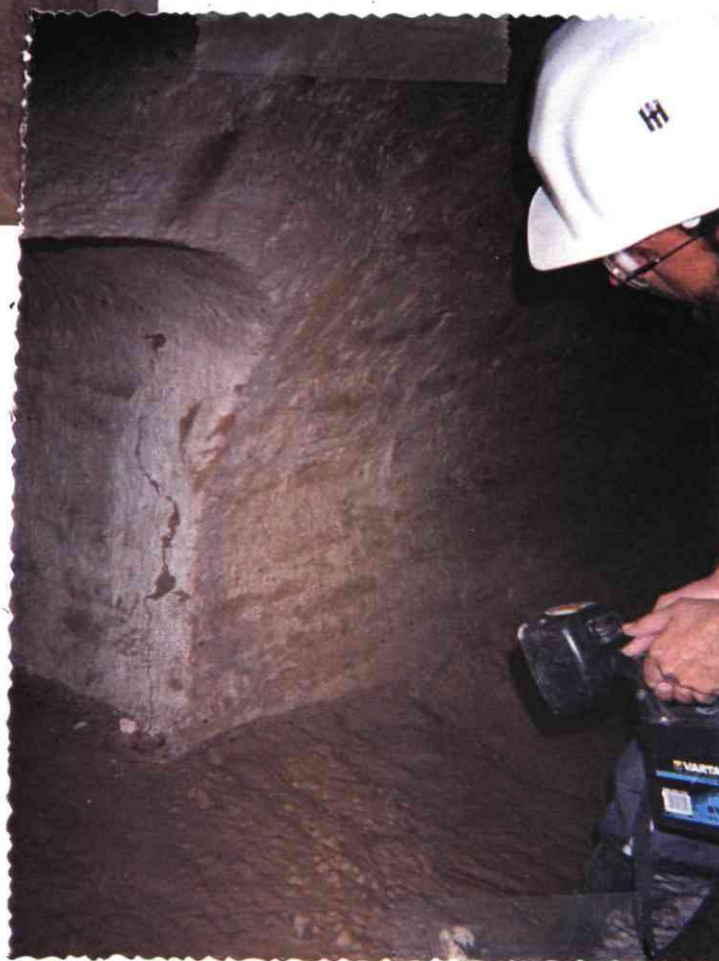
*Planche photographique 2*

Galerie de communication avec  
fluage du limon et fissure dans le  
pied droit.

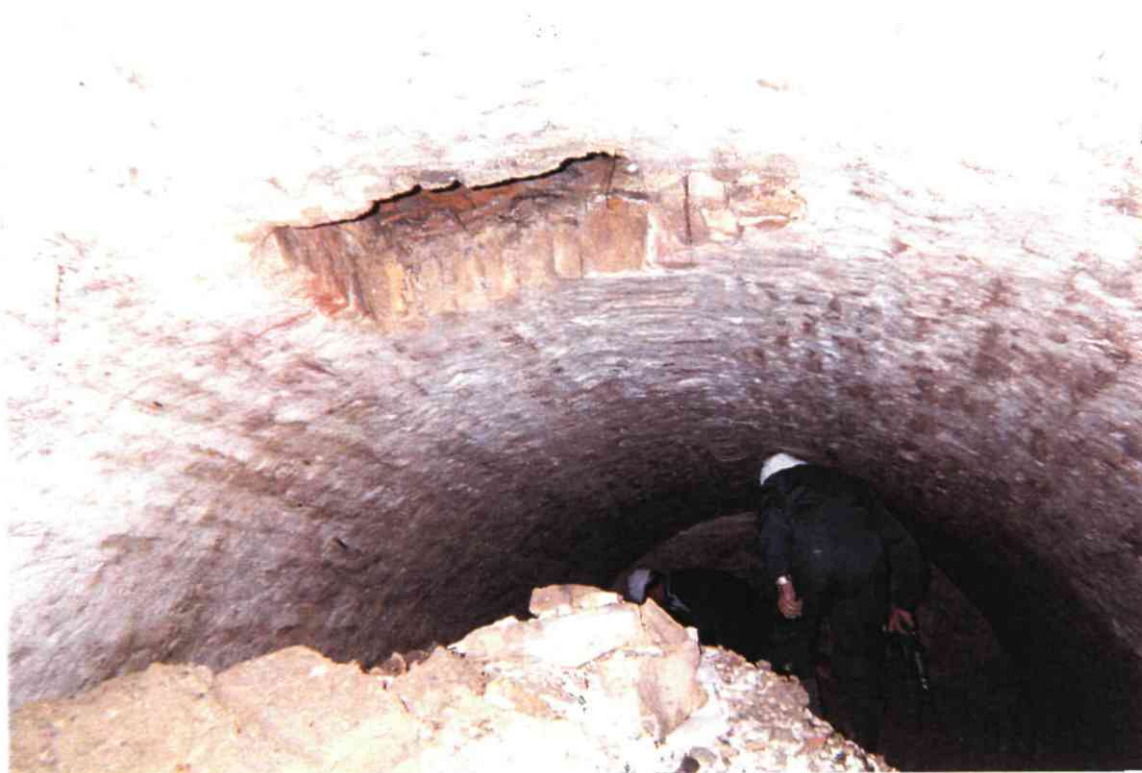
Galerie 7 -Cone d'éboulis sous cheminée. Lors d'une rupture de conduite du réseau en 1994, l'eau a inondé les galeries par cette voie.

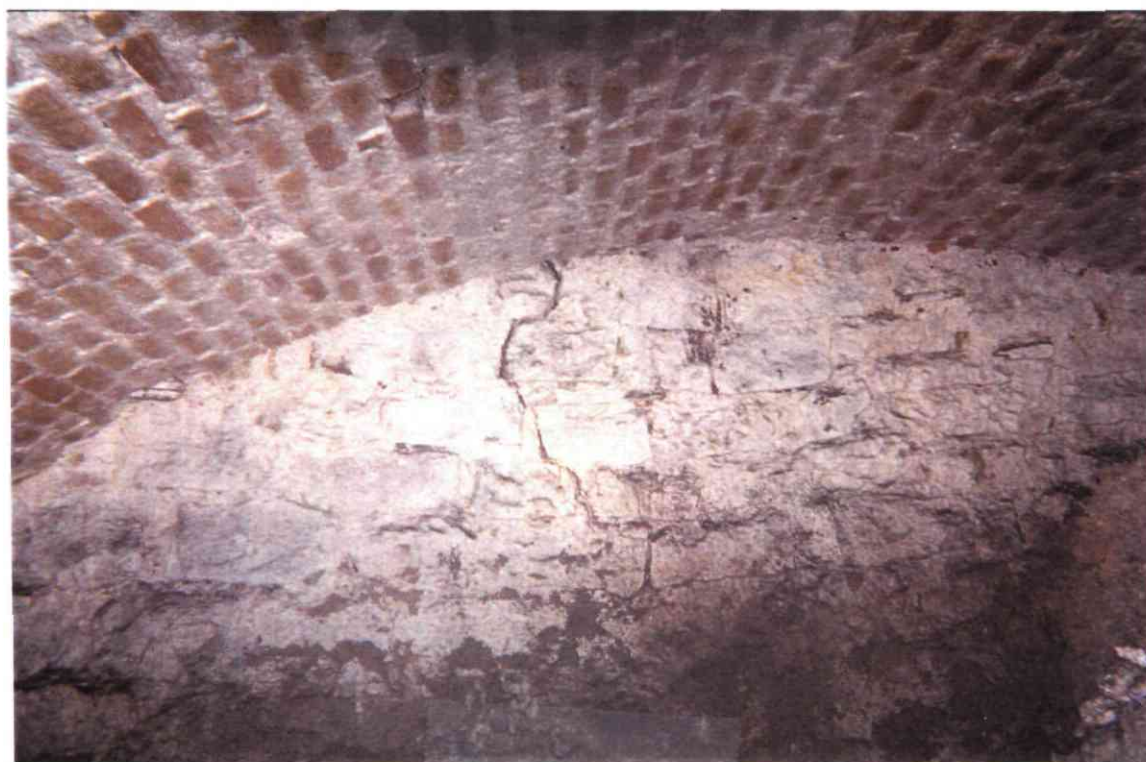
*Planche photographique 3*

Galerie 8 - Fissure dans le mur ouest de la galerie

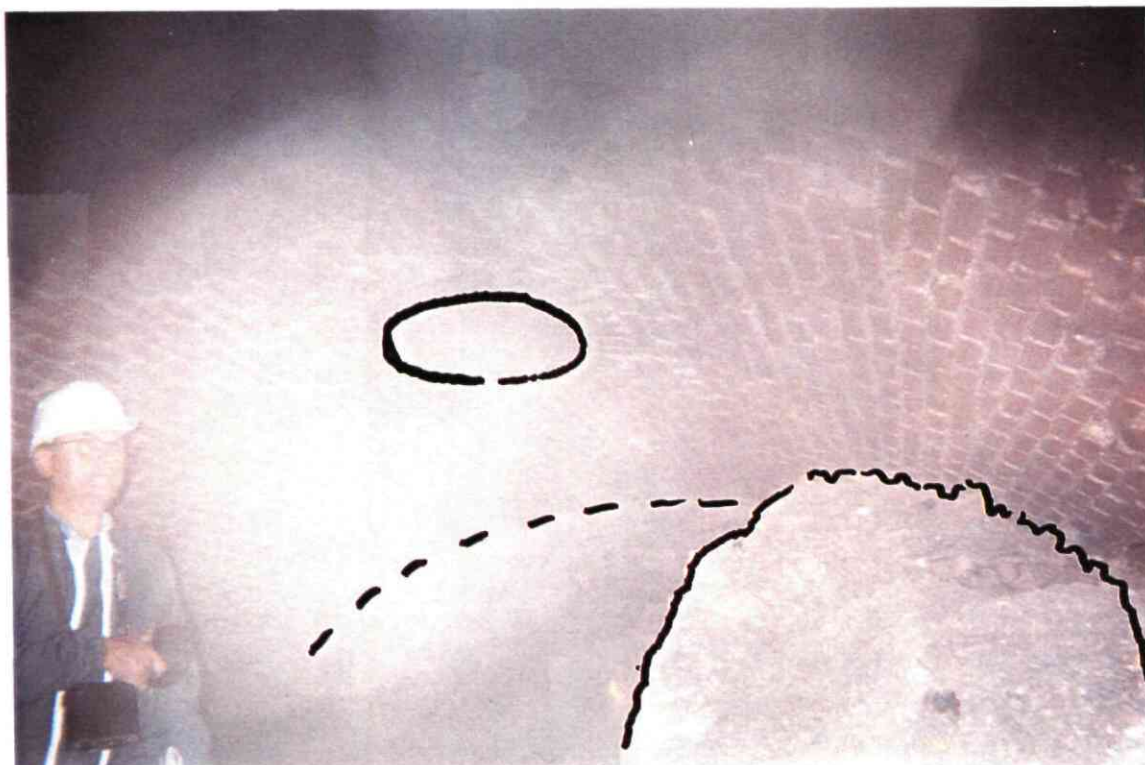
2, rue d'Epernay Galerie 8 - Déblais à mi-hauteur, voir architecture des voûtes.

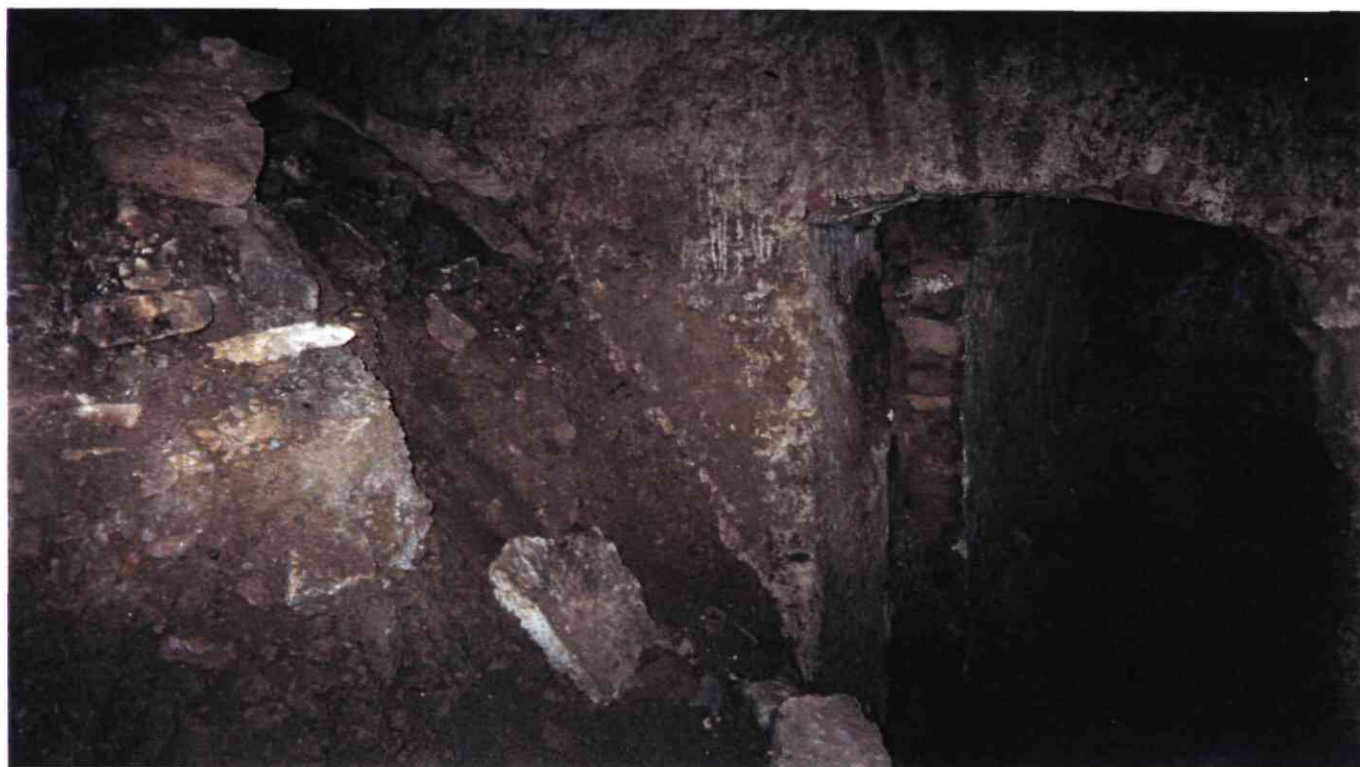
*Planche photographique 4*

1, rue d'Epernay - Galerie 9 déblais de matériaux divers, passage vers galerie 10

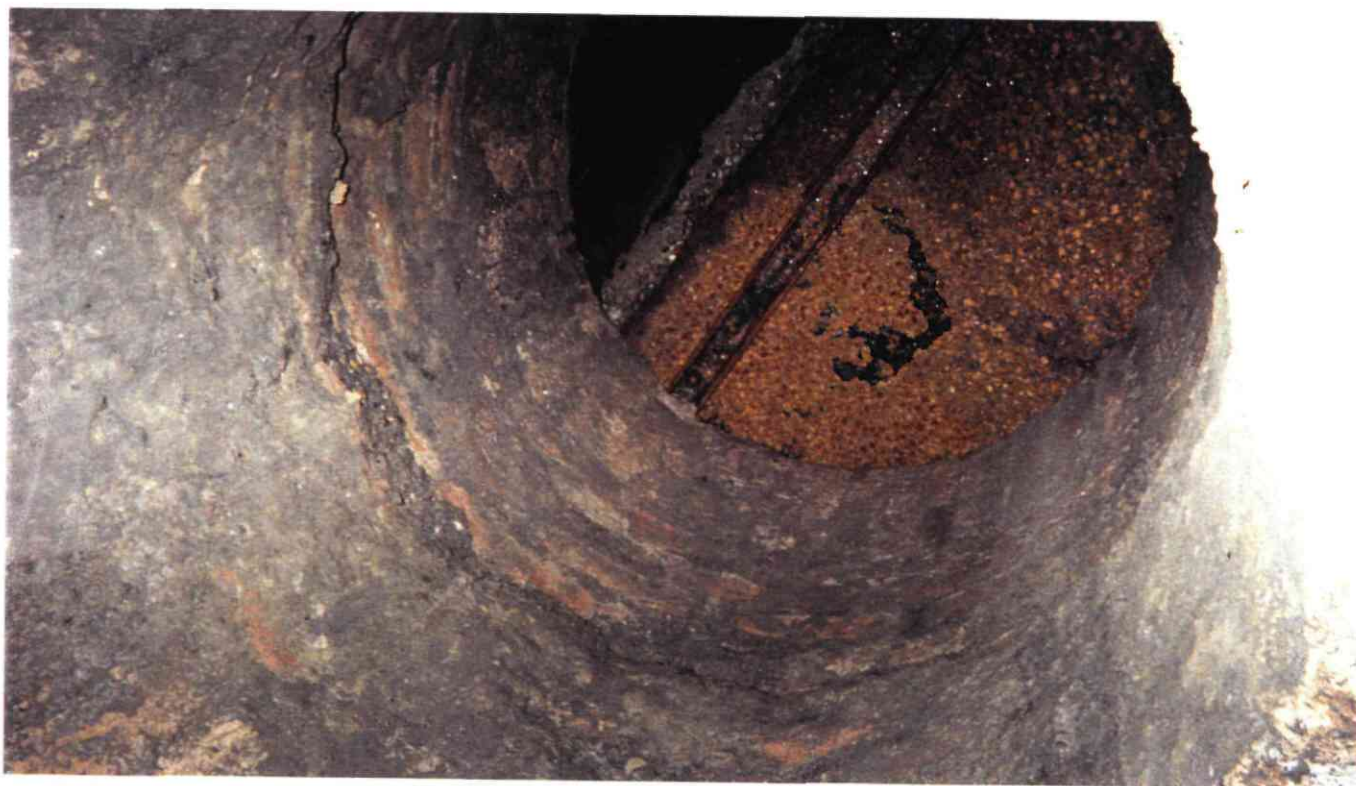
1, rue d'Epernay - Galerie 9. Cheminée par laquelle les déblais étaient déversés.  
Fermeture fragile

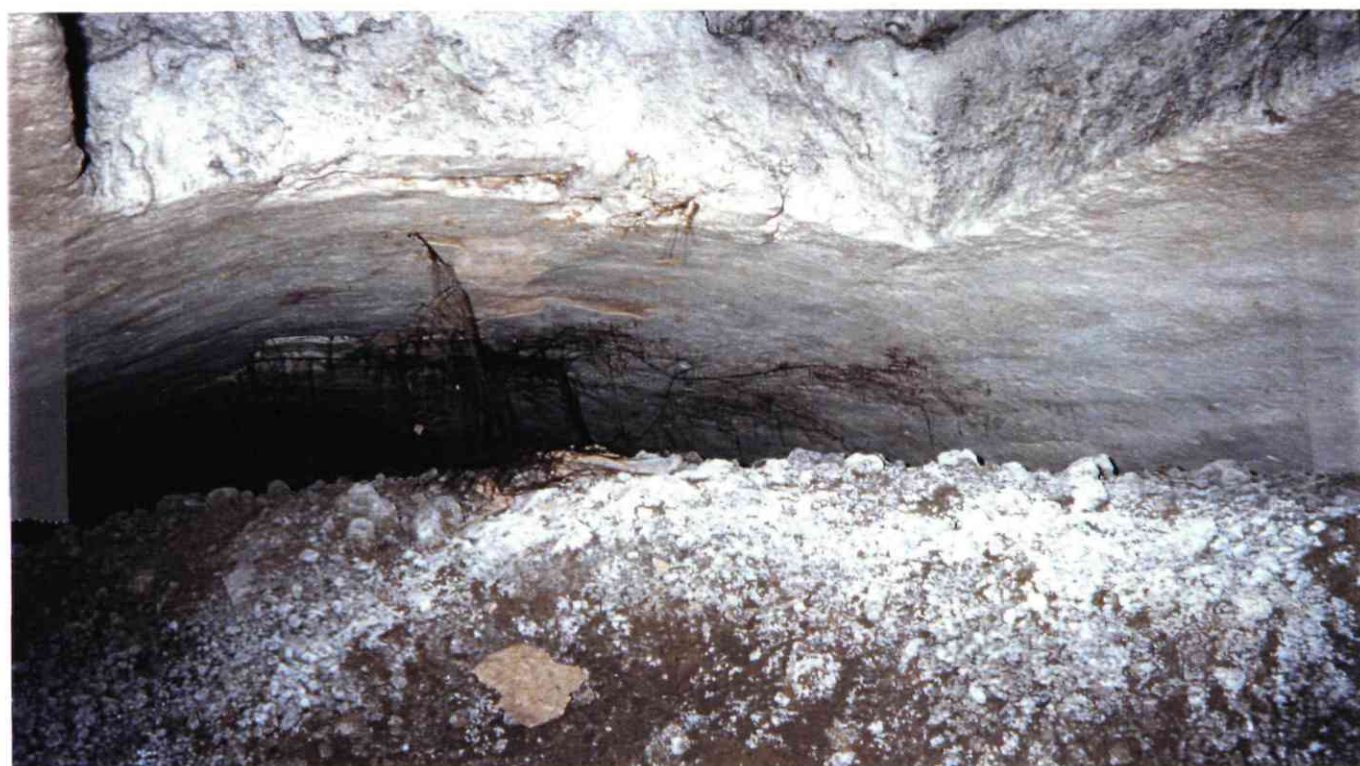
*Planche photographique 5*

1, rue d'Epernay - Galerie 10. Remblai et racines dans les fissures de voûte.
