***Schiltigheim (67)***  
***Examen des galeries souterraines***  
***des rues de Champagne et d'Epernay***  
***le 16 juillet 1997***

Etude réalisée dans le cadre des actions de Service public du BRGM 97-H-402

septembre 1997  
R 39619

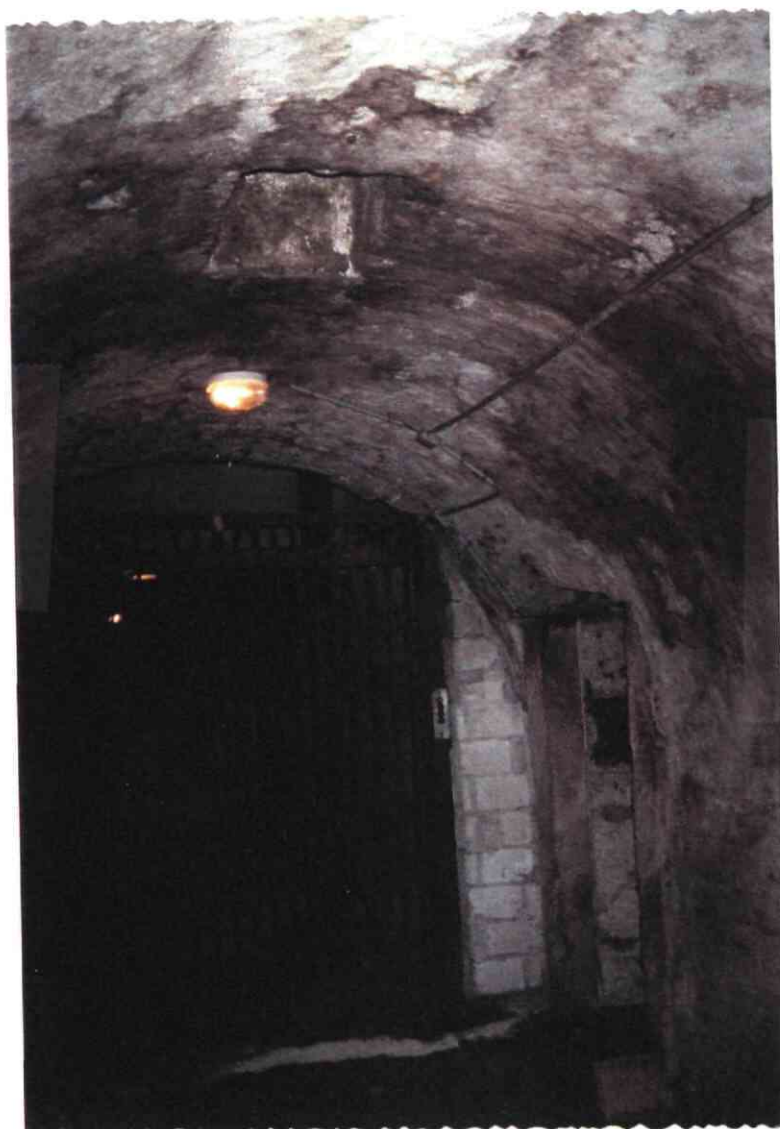
**Galerie 12 :** A côté de l'ascenseur une cheminée d'aération (point 19 - Planche photo 6) est équipée d'un tuyau émergeant en surface à côté d'un garage, où l'on remarque un léger affaissement du sol dans la petite cour devant le garage.

8, rue de champagne - Galerie 12, ascenseur et cheminée

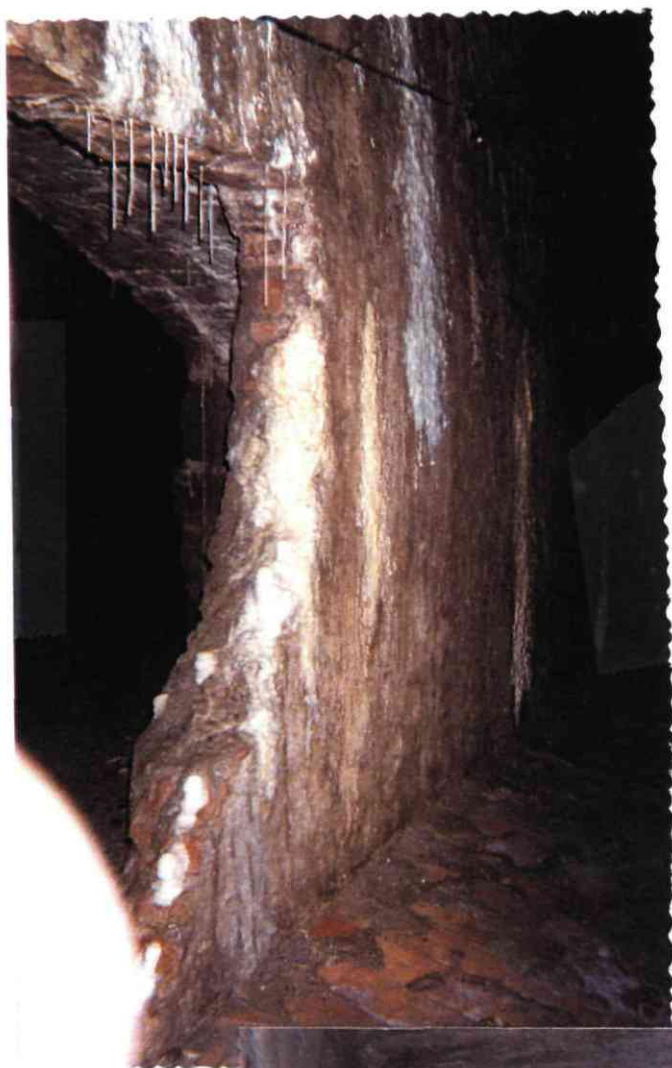
**Galerie 13 et galerie 14 :** Il s'agit de deux salles rectangulaires superposées. La plus basse a un plafond à 2,5 m de hauteur en béton et fers IPN profilés, supportés par des colonnes en fer (planche photographique 9). Une cheminée obturée est visible dans cette salle (planche photographique 7), elle traverse la salle du haut (galerie 14) dans un caisson (point 20). Des ouvertures ont été faites dans le mur mitoyen avec la galerie 15 (points 21 et planche photographique 7).

8, rue de Champagne :  
Cassure du mur entre les galeries  
13 et 5. Stalactites de salpêtre

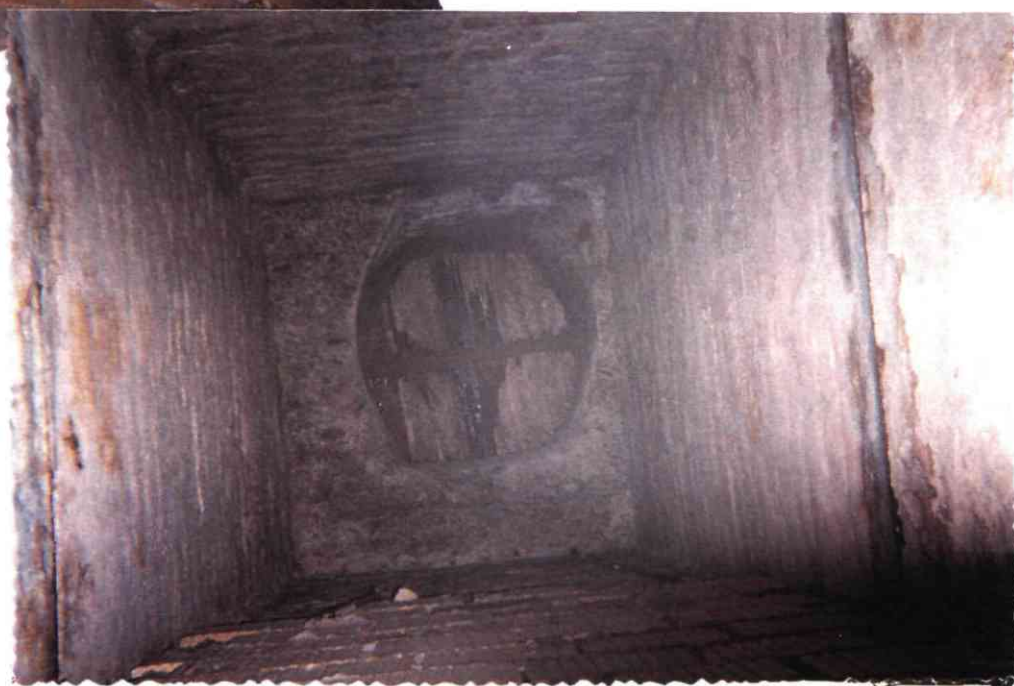
*Planche photographique 7*

8, rue de Champagne - Galerie 13. Cheminée-trémie obturée

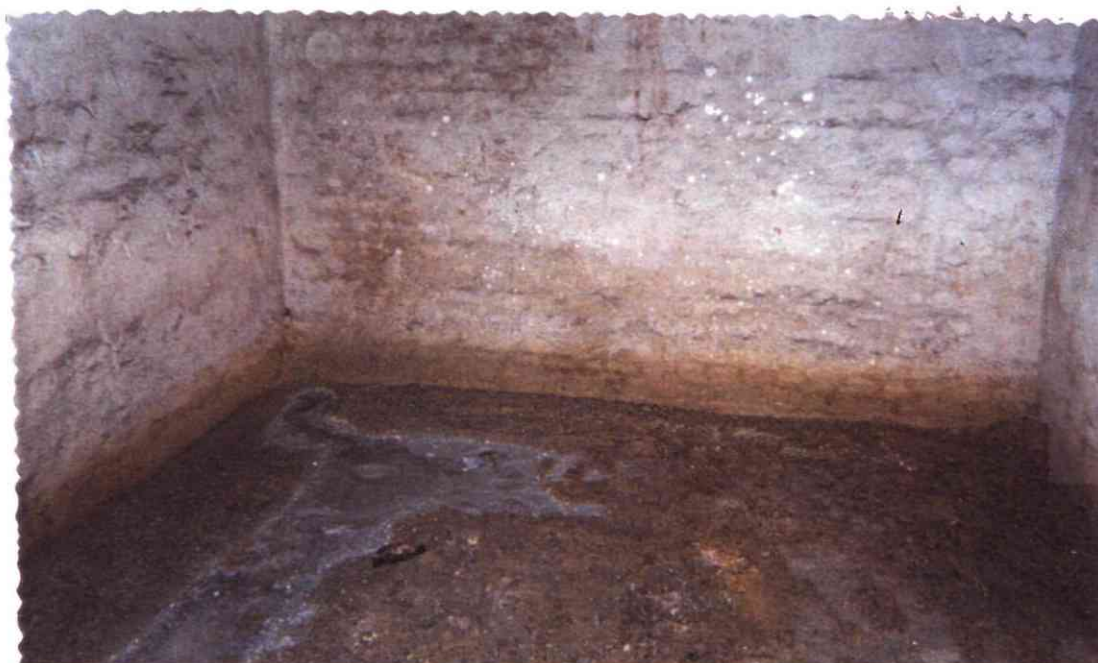
Galleries 28 et 29 : Trace d'inondation avec marque sur les murs

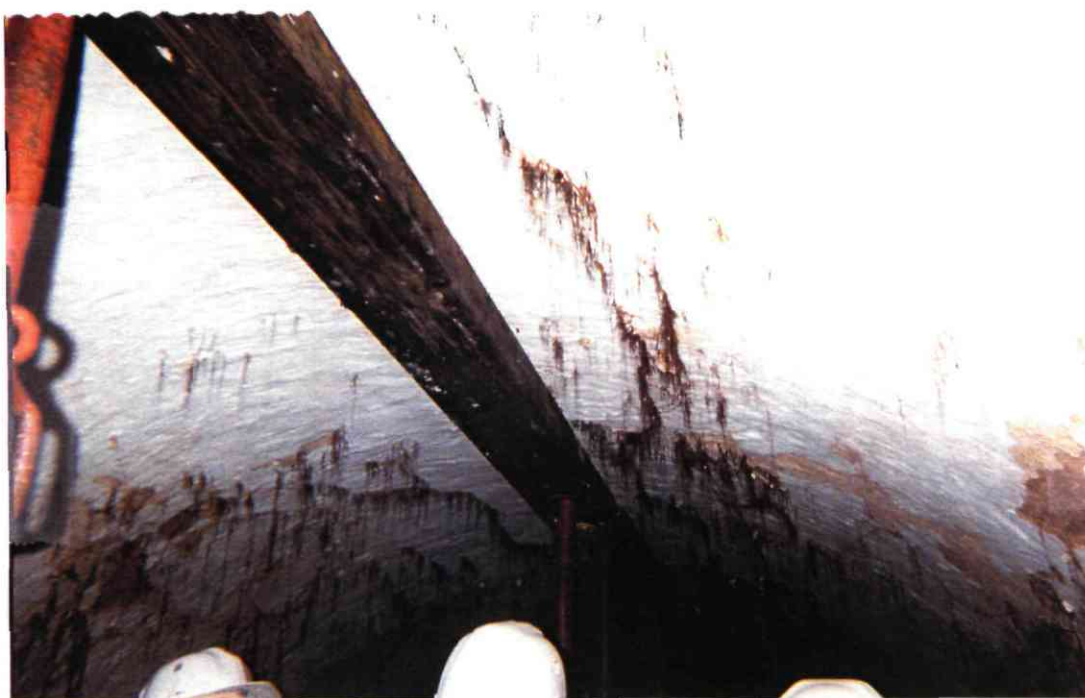
**Galerie 26 :** Dans cette galerie, à l'issue des différents désordres constatés en 1995 (fissures de la voûte, apparition de racines ; des étais (voussoirs) ont été posés (point 31) sur plus de 10 m de longueur de galerie (planche photographique 11).

⇒ Les contraintes exercées depuis la surface et les nombreuses fissures en voûte par lesquelles apparaissent des racines ont ainsi nécessité la mise en place d'étais de soutènement dans la galerie **26**.

Rue de Champagne Nord - Galerie 26. Soutènement et racines en voûte

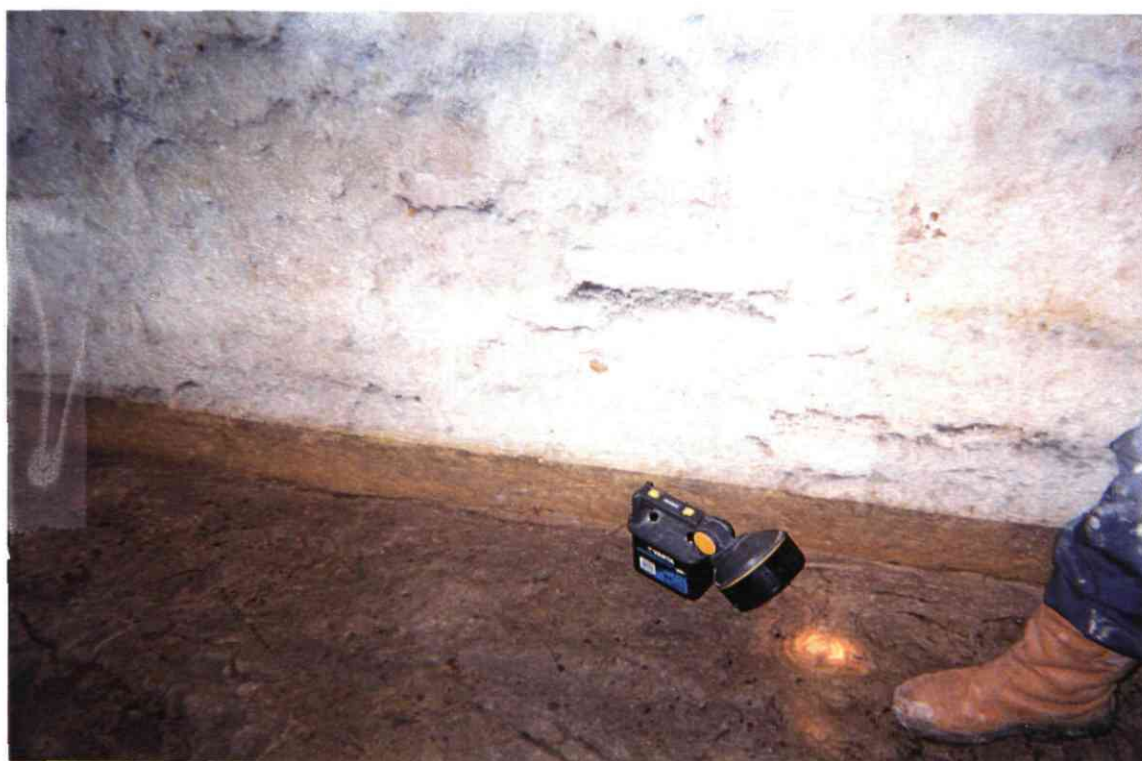
*Planche photographique 11*

Rue de Champagne Nord - Galerie 28. Limon sur le sol et trace d'inondation

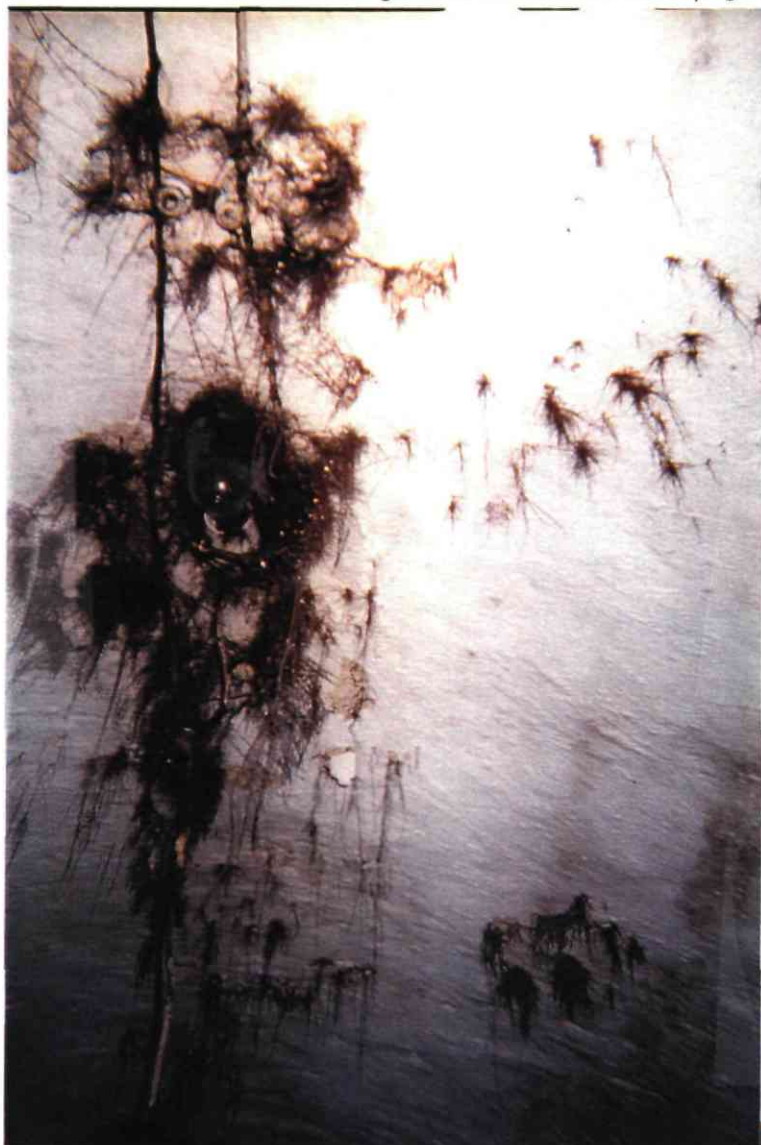
**Galerie 27 :** Cette galerie avec un radier recouvert de limon humide présente une forte pénétration de racine en voûte (point 32 - Planche photographique 12).

Rue de Champagne Nord.  
Galerie 27. Racines en voûte

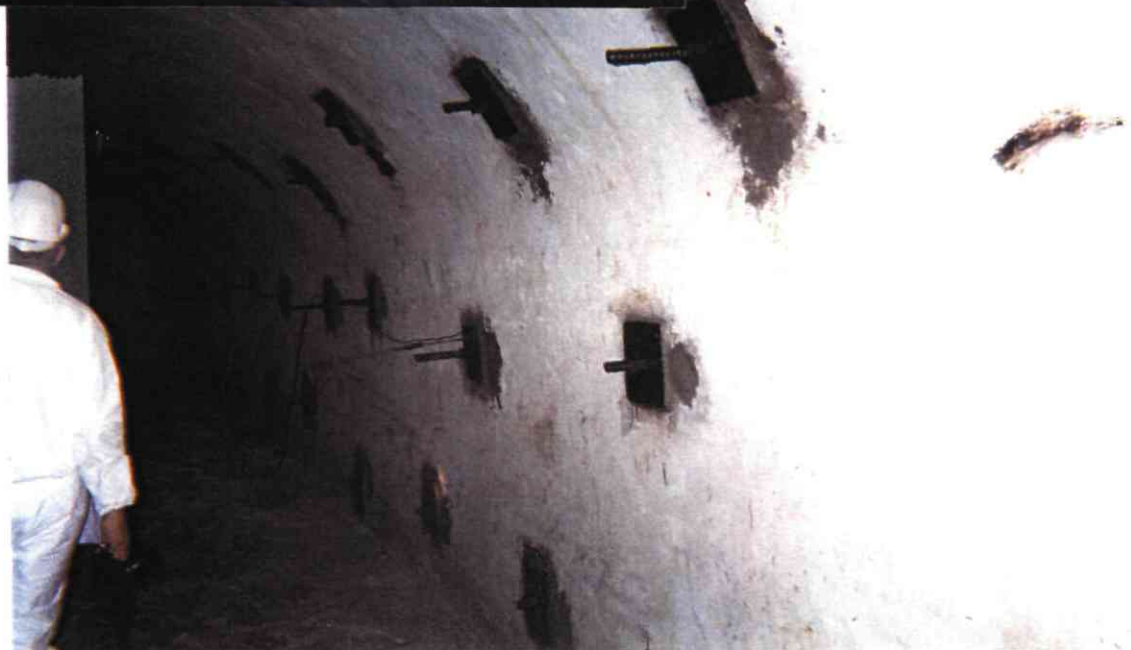
*Planche photographique 12*

**Galleries 30 et 31 :** Du fait d'un gonflement des pieds-droits et de leur fissuration le terrain entre les deux galeries a été conforté en 1995 par la pose de tirants et des projections de ciment (point 33 - planche photographique 12). La galerie 30 se trouve sous le bord de la rue de Champagne et sous un quai de chargement.

Rue de Champagne Nord - Galerie 31. Consolidation par tirants

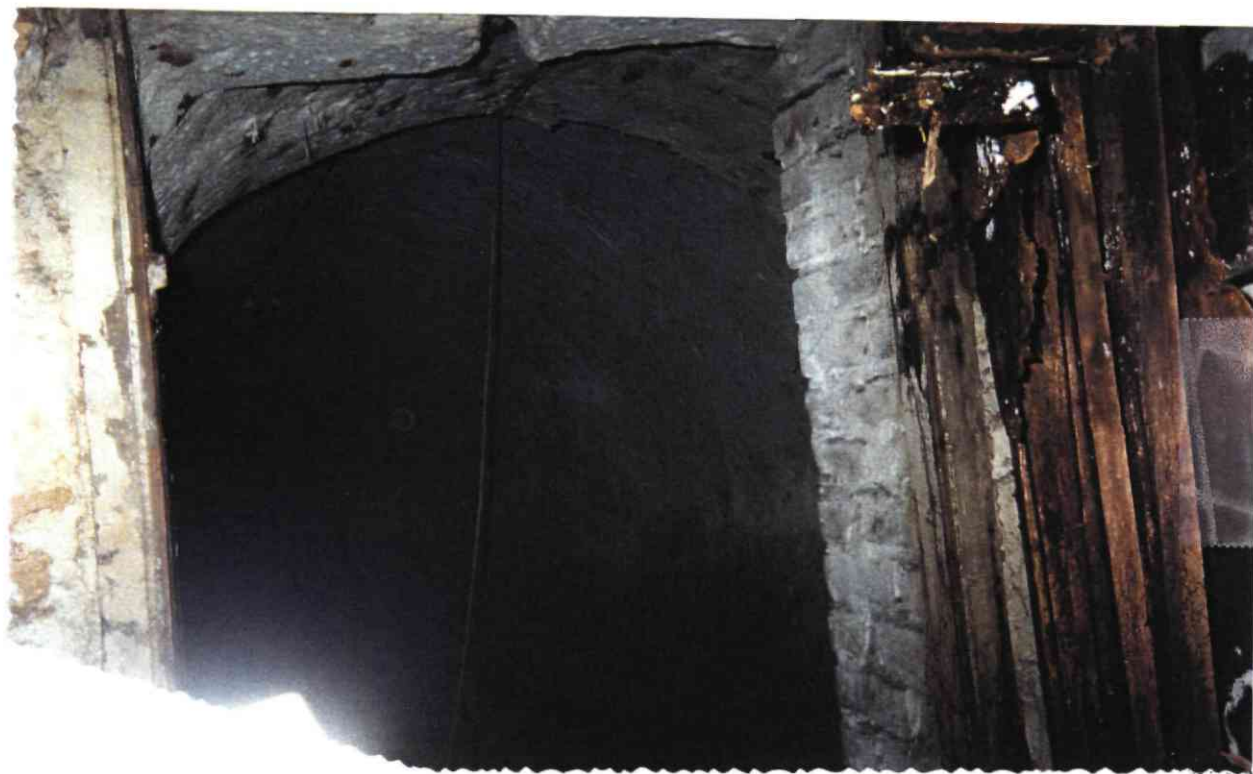
Rue de Champagne nord : Vue générale avec bois pourri

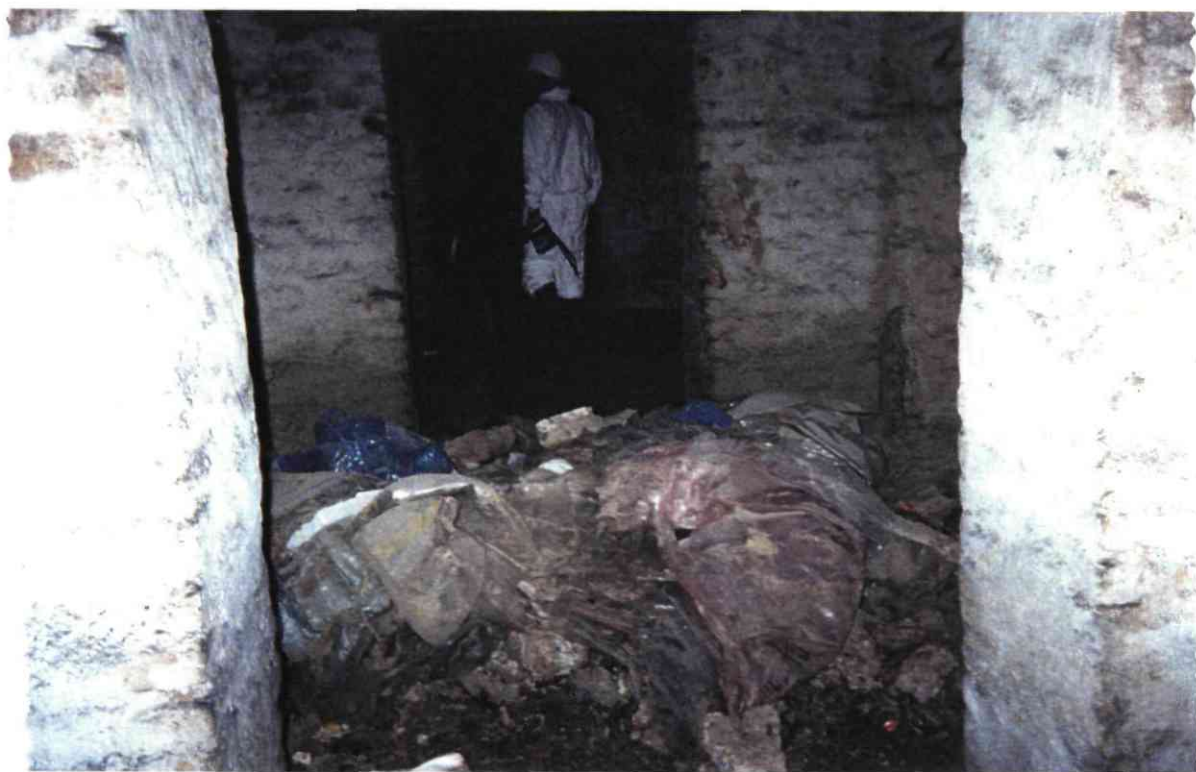
*Planche photographique 13*

- Les autres galeries, situées rue de Champagne (nord et sud) et la traversant en sous-oeuvre, présentent des **désordres plus légers** en particulier au niveau de leurs cheminées. Celles ci ont souvent servi de points de déversement de gravats et/ou de décombres ; de telles pratiques sont à proscrire.

Rue de Champagne nord - Galerie 34. Déversement de déchets par ancienne cheminée

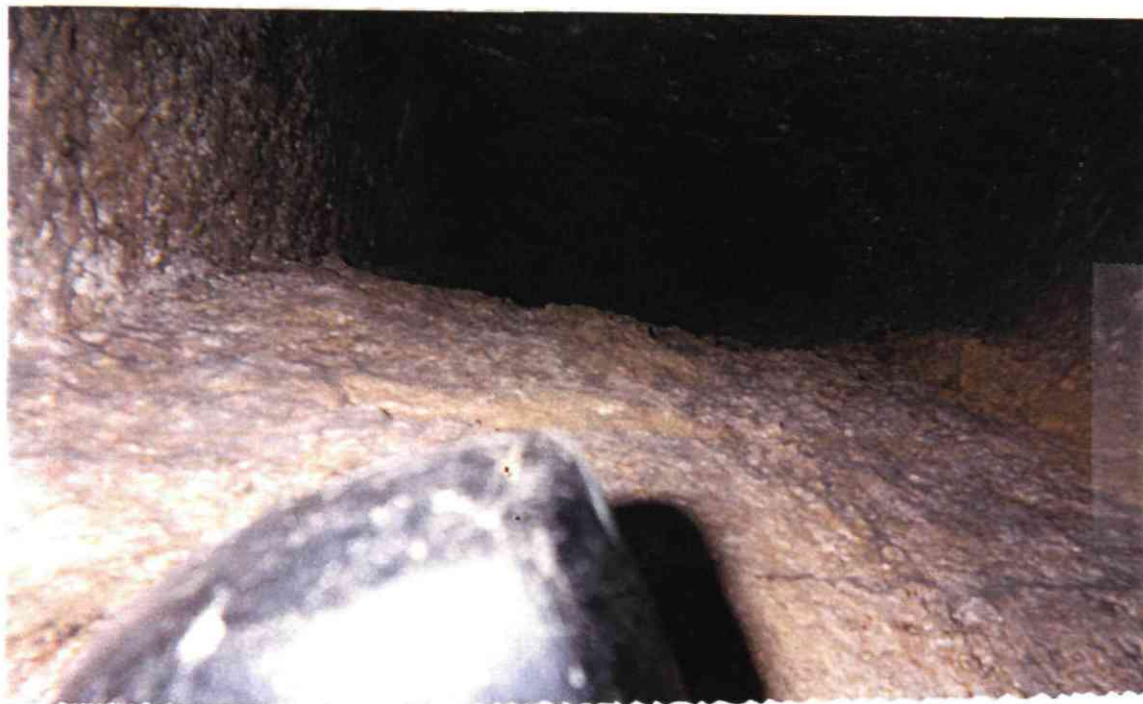
*Planche photographique 15*

**Galerie 43 :** Elle s'étend sous le bord de la rue des Malteries, une des cheminées arrive en surface en soupirail de la maison (point 40 et planche photographique 15).

2, rue de Champagne : soupirail de la galerie 43
