Carrières souterraines de Salazac - Gard état des lieux

août 1997

R 39654

BRGM

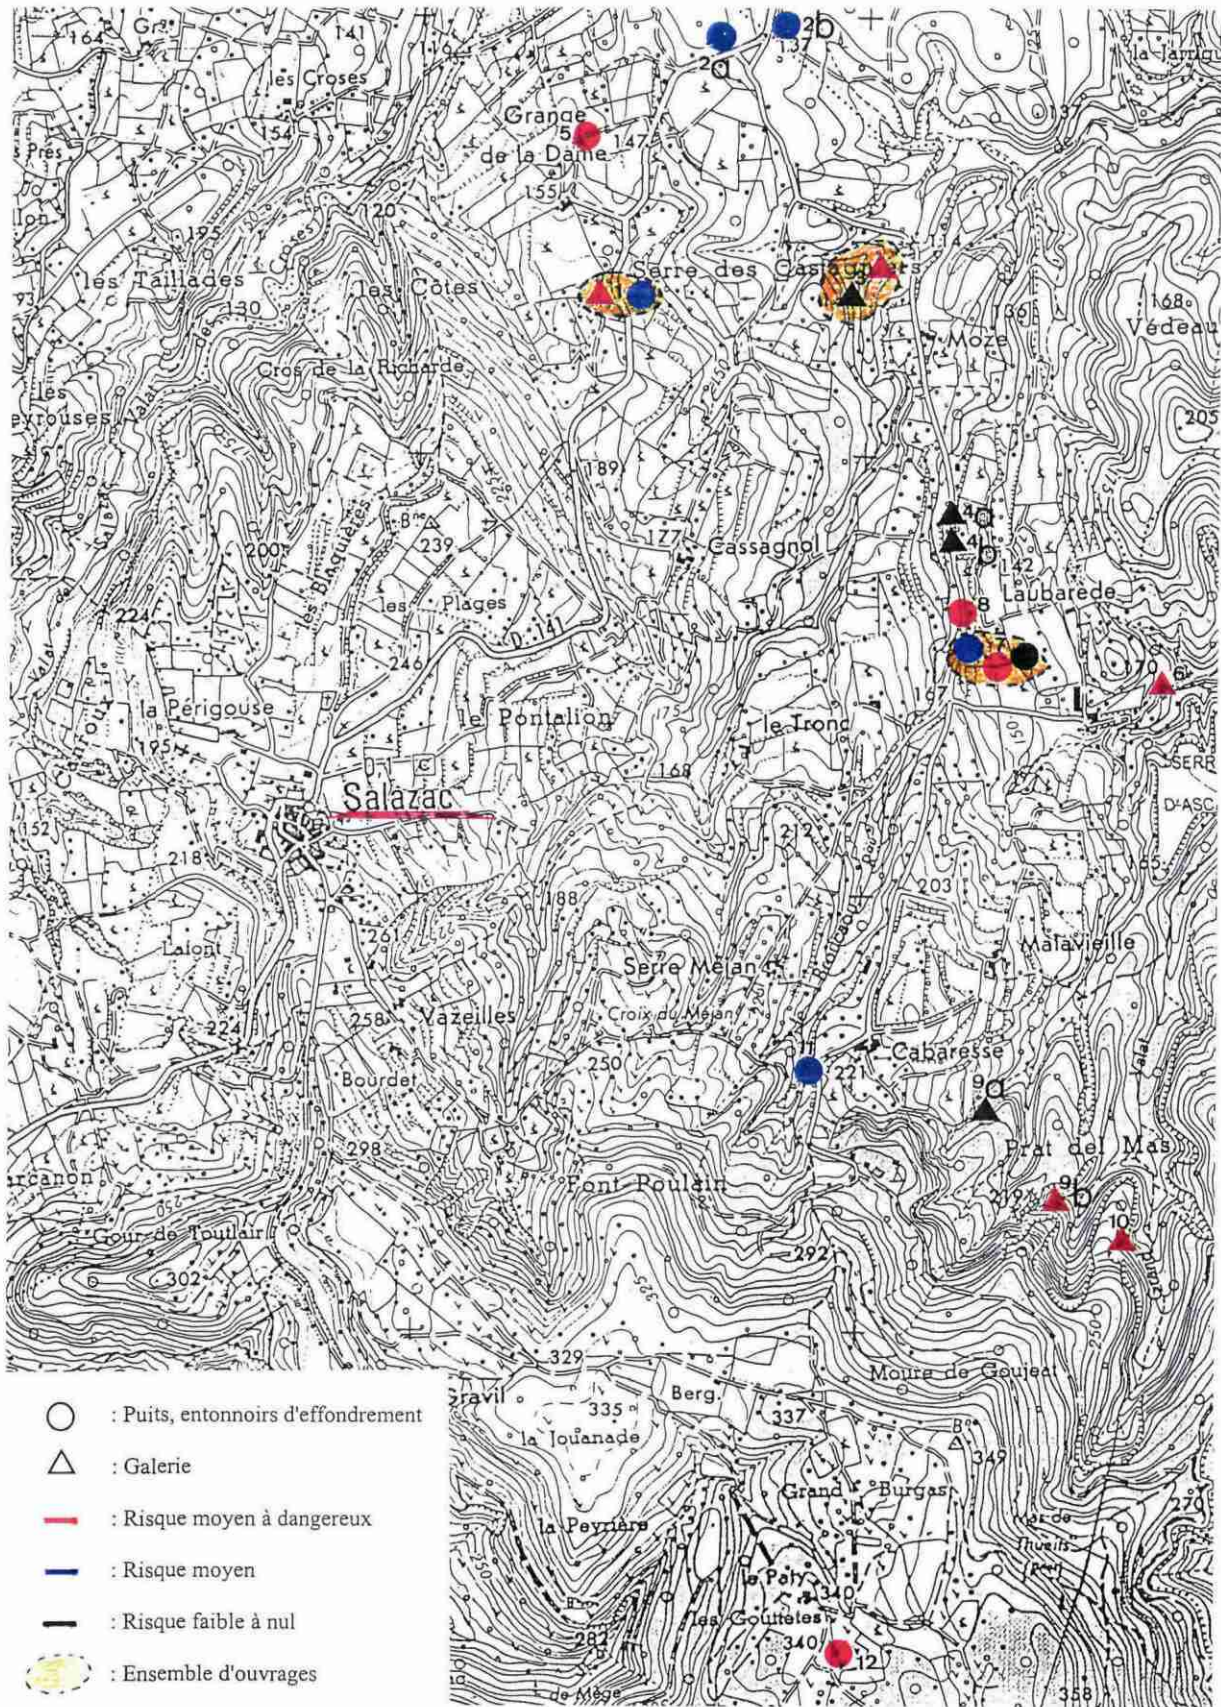
Figure 3 : Localisation et niveau de risque des anciens travaux

Cet inventaire concerne les vestiges N1 à N12 recensés lors de la visite sur le site. La figure 3 positionne les vestiges reconnus et indique le niveau de risque de ces objet.

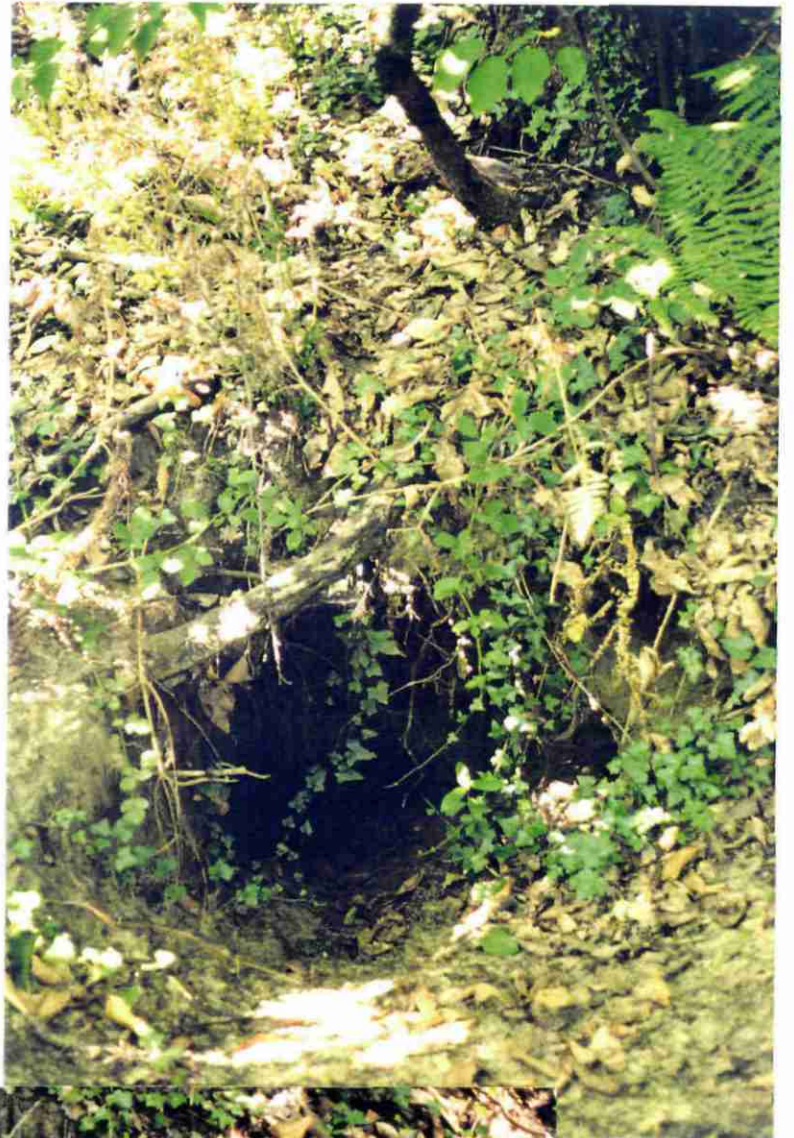
N1c : (Photo 1)

Dans le bois situé en contrebas de la vigne précédemment citée, existe une entrée de galerie, creusée dans des sables friables. Une protection végétale dense en rend l'accès difficile.

Risques : Le niveau de risque est considéré comme moyen à dangereux, étant donné l'éloignement, et la barrière végétale dense. Mais l'ouverture permettrait le passage d'un enfant, et des risques d'éboulements sont à craindre, pouvant entraîner des accidents corporels par enfermement ou écrasement.

Photo 1 : Entrée de galerie N1c

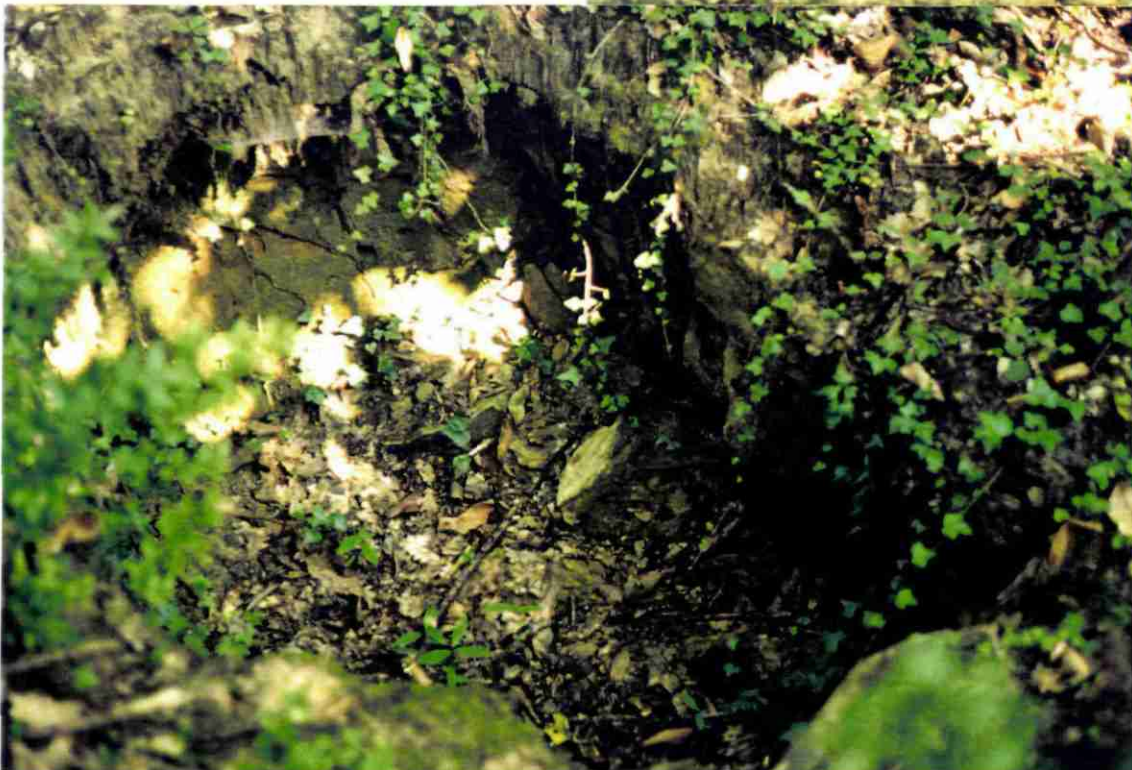
N1d : (Photo 2)

A quelques mètres de l'entrée de la galerie, il existe un puits de 1,50 mètres de dénivelé, partiellement comblé, et protégé par une barrière végétale et arbustive dense.

Risques : Le niveau de risque est jugé moyen.

Photo 2 : Puits N1d

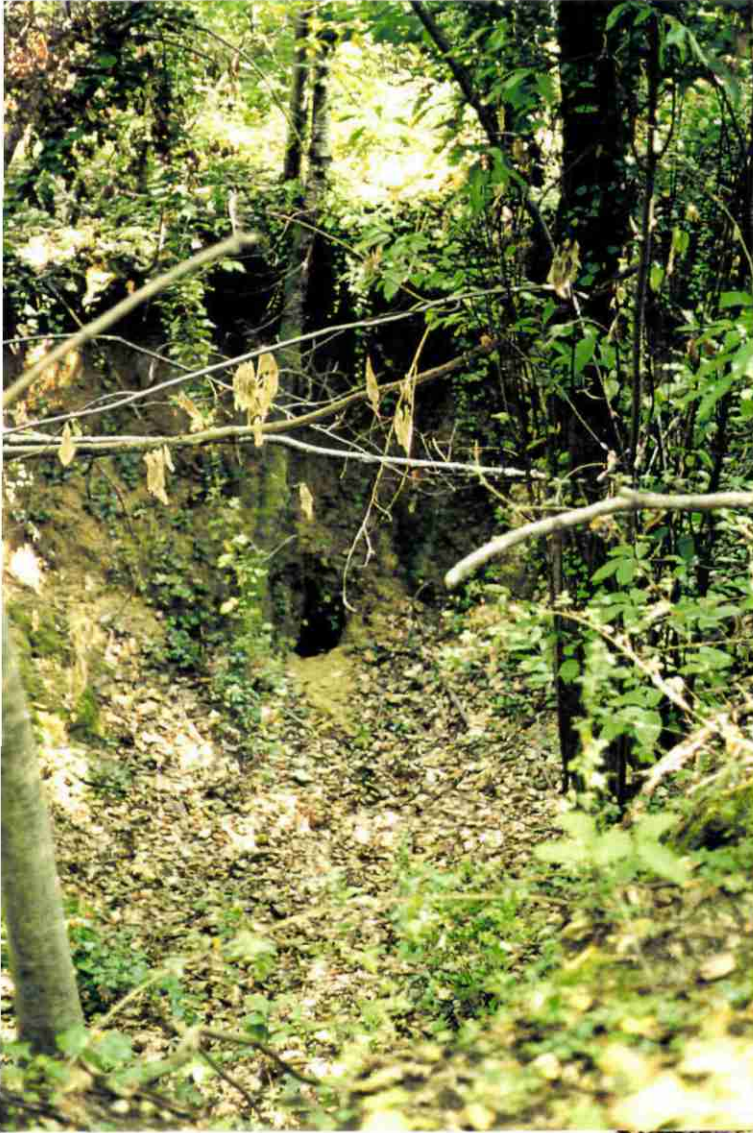
N1f: (Photo 3)

Cet objet est un entonnoir d'effondrement de 10 mètres de diamètre et de 3 m de profondeur, protégé par une végétation dense, qui possède plusieurs entrées de galerie d'ordre pluridécimétrique.

Risques : Le niveau de risque peut être classé de moyen à dangereux du fait de la présence d'entrées de galerie.

Photo 3 : Entonnoir et entrée de galerie N1f

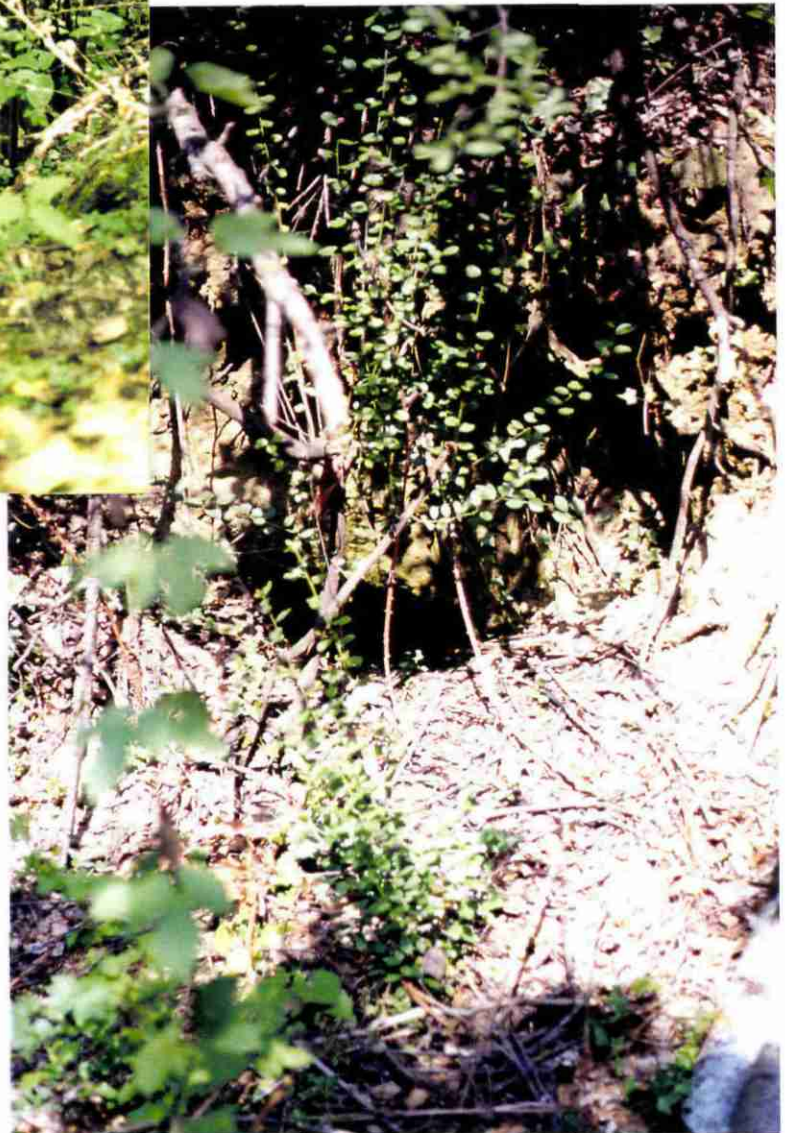
N3a : (Photo 4)

A cent cinquante mètres à l'ouest de la route menant à Moze, le long d'un ruisseau, s'ouvre une entrée de galerie de 1,5 mètres de diamètre, aujourd'hui partiellement comblée. L'entrée est protégée par une végétation assez dense.

Risques : Cette entrée n'est actuellement pénétrable qu'avec difficulté. Elle est toutefois située dans une zone d'accès assez facile, à proximité de la route, malgré la protection végétale.

Elle est donc à considérer comme dangereuse.

Photo 4 : Entrée de galerie N3a

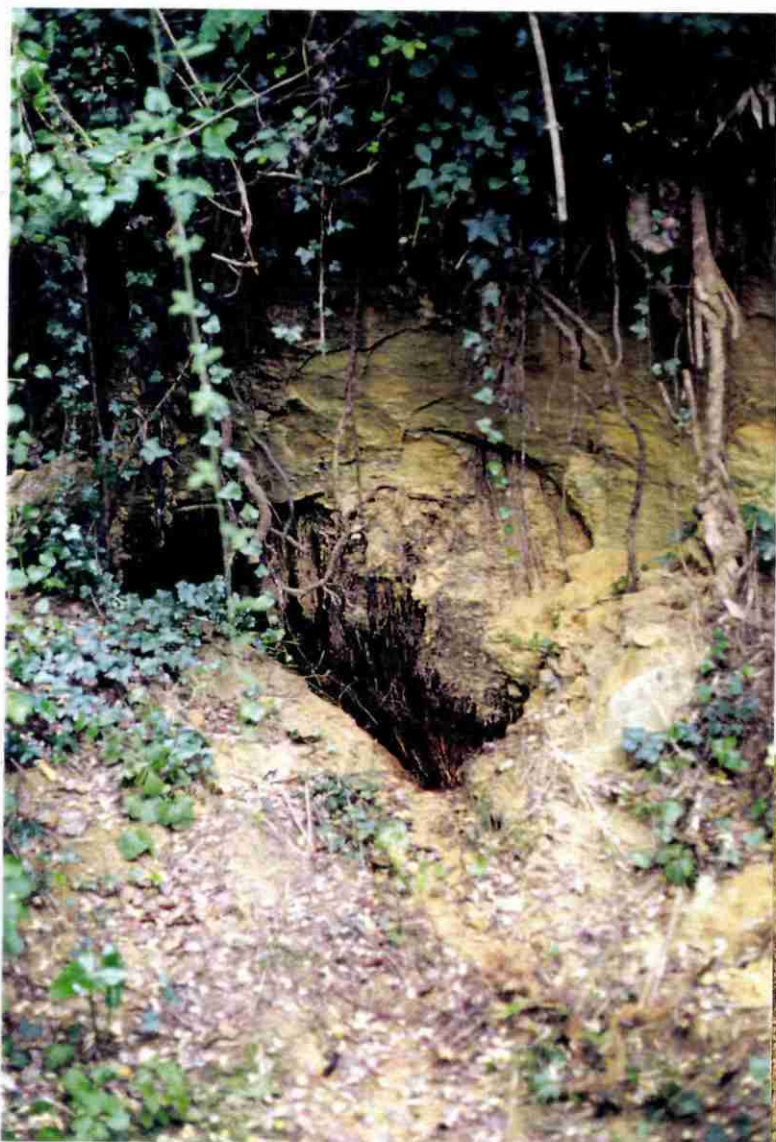
N6 : (Photo 5)

A proximité des habitations et de la voie romaine, s'ouvre une galerie de 2 mètres de diamètre, qui sert de drain à la nappe phréatique. Le passage de l'eau entraîne un ensablement de l'entrée. Celle-ci servait certainement d'entrée principale pour les chevaux et les wagonnets.

Risques : Cette entrée de galerie est dangereuse. En effet, elle est parfaitement visible, située en bordure de la voie romaine, à deux cent mètres de la ferme de M. Robert. De plus, l'ouverture est aisément pénétrable. Des risques d'éboulement des parois et du toit sont à craindre.

Photo 5 : Galerie N6

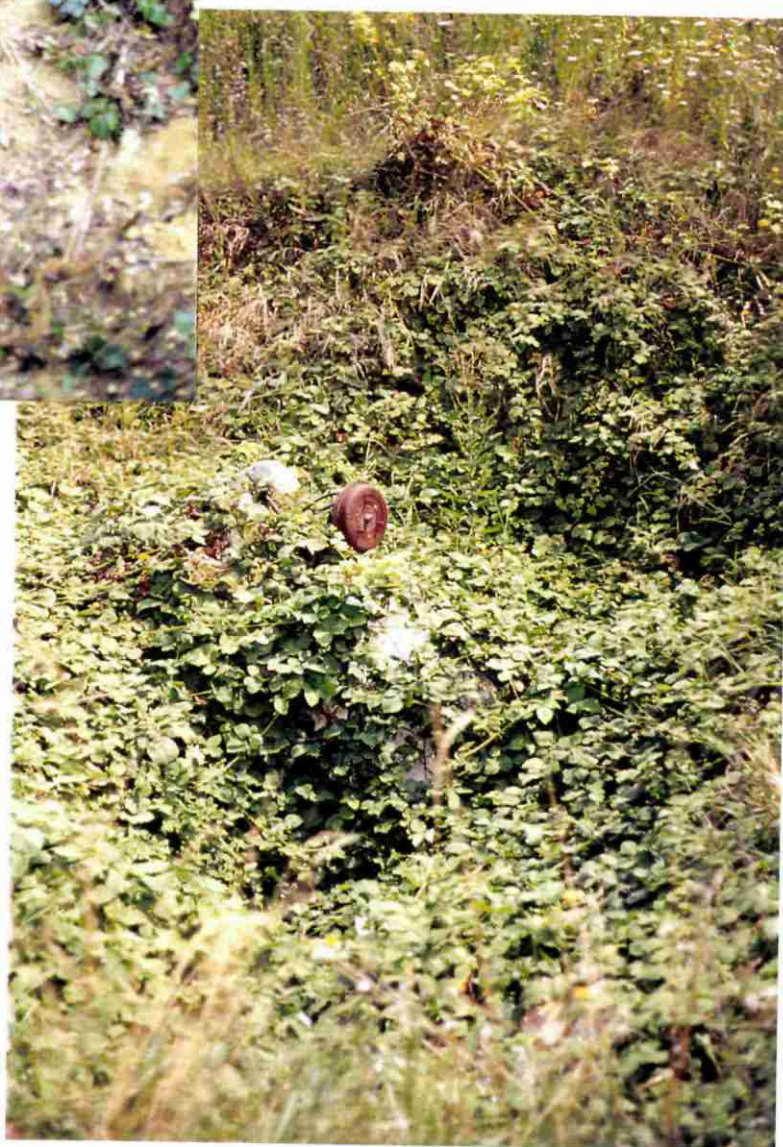
N7e : (Photo 6)

En bordure d'un champ, à proximité des habitations du hameau de la Laubarède et de la route menant au hameau de Cabresse, lorsque l'on vient de la D141, un effondrement a eu lieu, donnant naissance à un entonnoir de 8 mètres de diamètre et de 2 à 3 mètres de profondeur, largement masquée par des ronciers.

Risques : Le risque est moyen à dangereux, compte tenu de la présence d'habitations et de la route non loin de là. Le risque est atténué par la présence des ronciers qui masquent l'objet.

Photo 6 : Entonnoir N7e

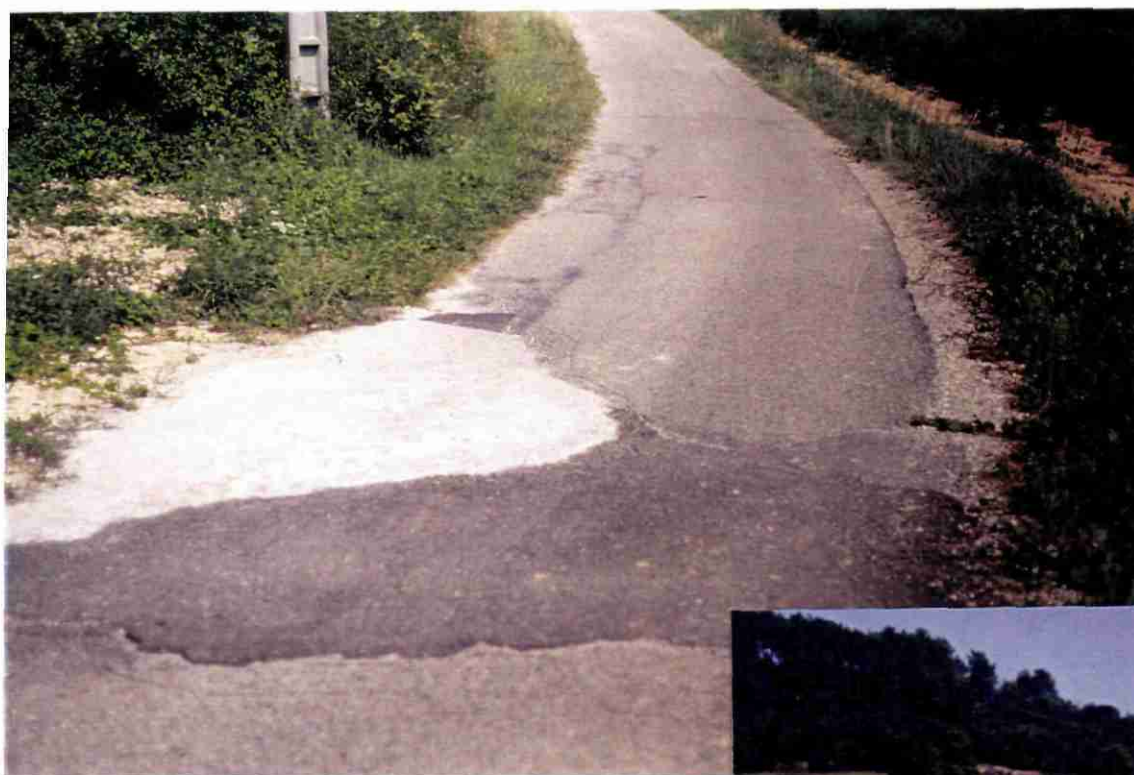
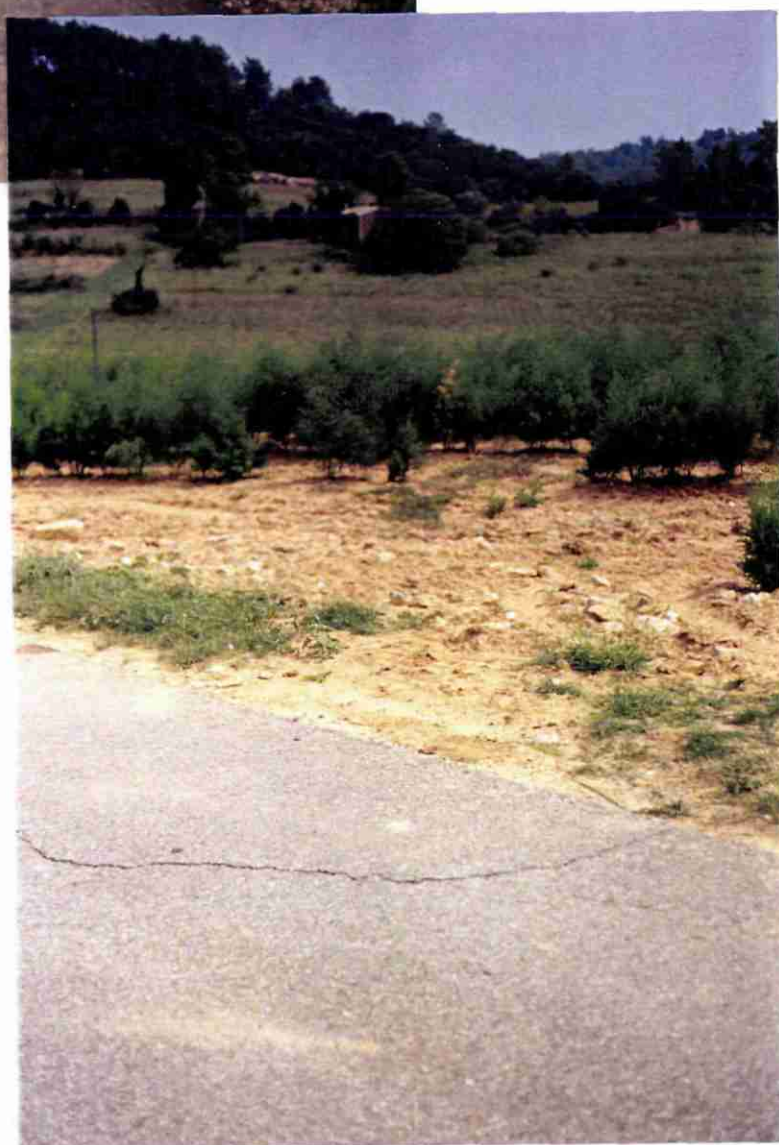
N8 : (Photo 7, Photo 8)

Lors de l'effondrement survenu sur la route menant au hameau de Cabaresse, la municipalité est intervenue avec l'entreprise CLAIR (Entreprise de Travaux Publics à Gaujac). Les désordres étaient dus à des galeries retrouvées lors de l'excavation. Un autre effondrement s'est produit dans un champ d'asperges, situé le long de la route, laissant un entonnoir, qui a créé des désordres sur la route. Lorsque cet entonnoir a été rebouché, la pelle mécanique n'a pu atteindre la galerie, ce qui tendrait à prouver que les galeries sont situées à au moins 6 mètres de profondeur.

Risques : Il y a un risque d'effondrement de la route, comme cela s'est déjà produit à deux reprises.

Photos 7 et 8 : Effondrements sur la route N8

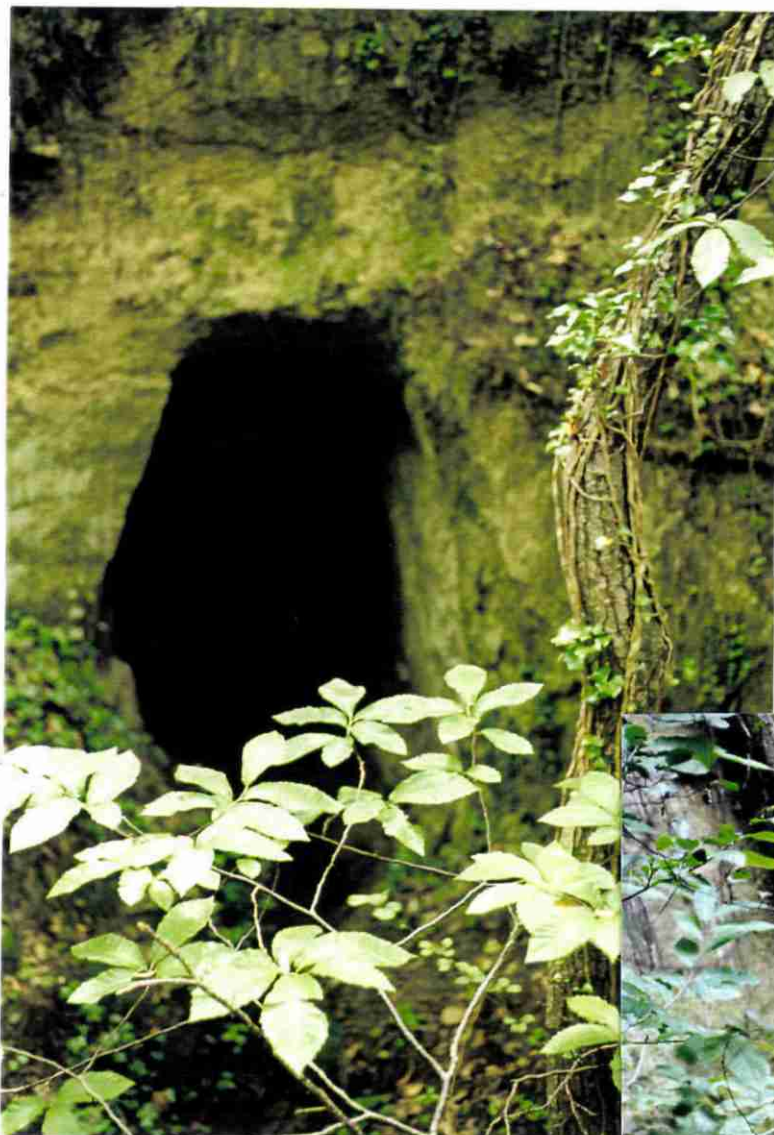
N9b : (Photo 9)

A 300 mètres de la précédente entrée, située à un croisement de ruisseaux, s'ouvre une entrée de galerie, de hauteur 2,5 mètres pour 1,5 mètre de large. Elle s'enfonce sur au moins 10 mètres de profondeur en rectiligne. De cette galerie sortent des eaux d'exhaure. D'après M. Culard, adjoint au maire de Salazac, cette galerie n'aurait pas directement servi pour l'extraction du phosphate. Elle aurait plutôt été creusée pour rabattre la nappe phréatique. Le passage des eaux d'exhaure a entraîné un ensablement de la galerie, creusée dans des sables friables.

Risques : Le niveau de risque est moyen à fort. Bien qu'étant éloignée des habitations et protégée par une barrière arbustive dense, l'ouverture de cette galerie est assez large pour permettre le passage de personnes. Les risques d'éboulement du toit et des parois de la galerie sont à craindre.

Photo 9 : Entrée de galerie N9b

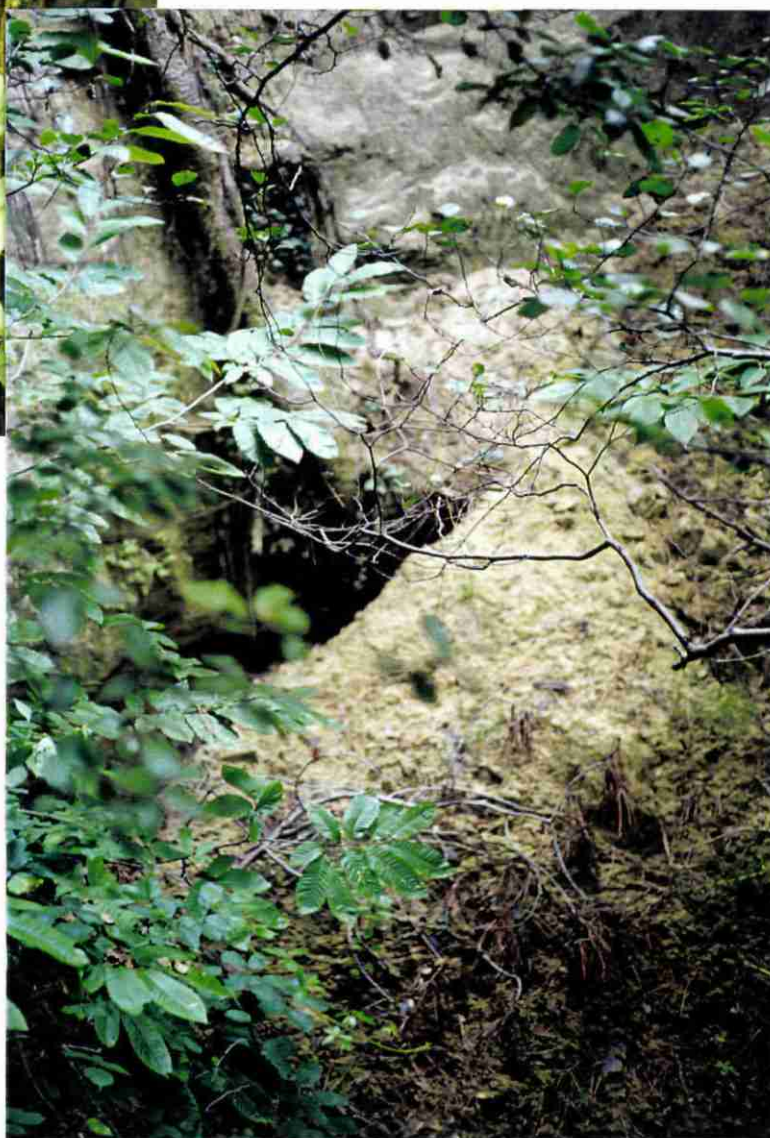
N10 : (Photo 10)

Située loin des habitations, dans la vallée du Grand Valat, il existe une entrée de galerie, bien protégée par une végétation dense, qui serait en liaison avec les entrées de galerie N9a et N9b. Cette entrée est quasiment obstruée par un éboulement récent de la falaise de sable. Il faut noter la présence d'eaux d'exhaure.

Risques : Le niveau de risque est moyen à dangereux du fait principalement de l'instabilité de la falaise de sable.

Photo 10 : Entrée de galerie N10
