Concession de la Chapelle-sous-Dun et des Moquets (71) Etat d'avancement au 01/09/1997

Examen des puits 7, 9, du Manège et de la galerie de la Pompe

Etude réalisée dans le cadre des actions de Service Public du BRGM 97-G-310

octobre 1998 R 39698

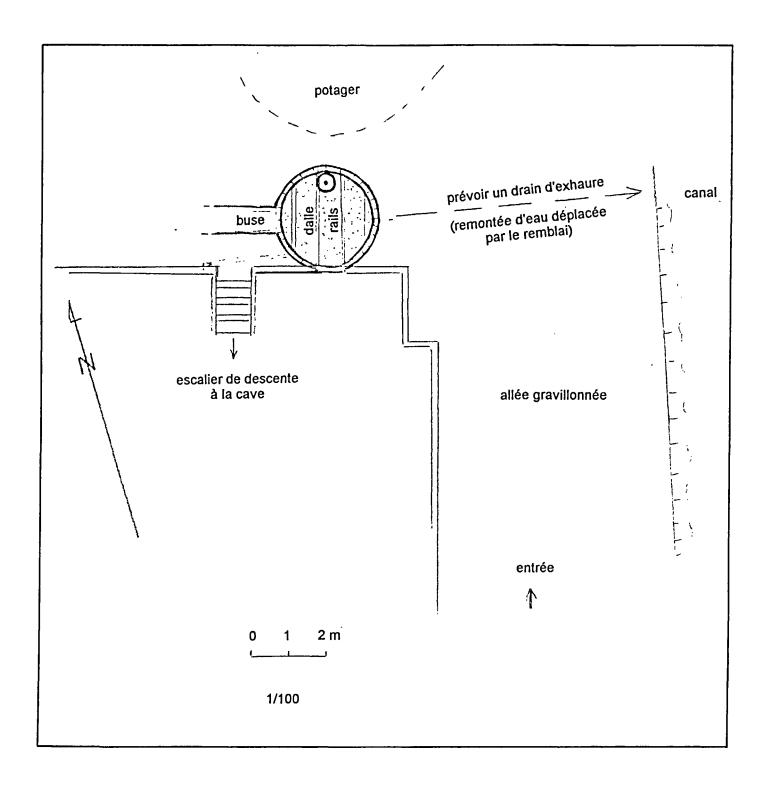
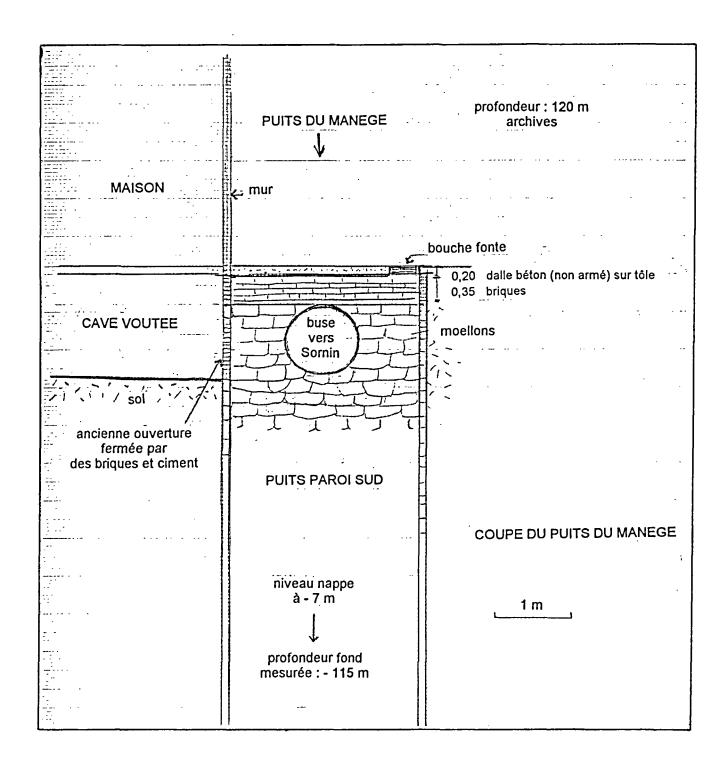
Fig. 3 - Plan du puits du Manège - échelle 1/100

L'ouverture du tampon le 03/06/1997 a permis d'examiner les parois intérieures du puits et l'état de la dalle. La dalle repose sur une tôle en acier appuyée sur des fers plats, le tout fortement attaqué par la rouille. Les parois sont en moellons de pierre (porphyre) surmontés vers l'orifice de 5 rangées de briques rouges sur lesquelles a été coulée la dalle de fermeture. Celle-ci est en ciment noir "fondant" mélangé à du gravier renforcé par des rails espacés de plus de 50 cm.

Le départ d'une buse en ciment de 1 m de diamètre rejoignant le Sornin 10 m plus à l'Ouest, est observé. Son accès a été rebouché, d'après les archives.

Côté cave de l'habitation (Sud), l'ouverture de 1,60 m de hauteur par 1,50 m de largeur, surmontée de moellons, a été fermée par un mur de briques rouges. Un exutoire d'eaux de pluie est visible sur le côté du mur.

L'état médiocre de la dalle de fermeture ancienne nécessite de prendre des dispositions rapidement pour, soit réaliser une nouvelle dalle B.A., soit combler le puits pour une mise en sécurité optimale.

Option 1: couverture par une dalle en B.A.:

- remplissage par béton de la buse (cf. photo 6),
- débord de 1 m des ourdis autour du puits,
- les caractéristiques techniques de la dalle doivent résister au passage de véhicules,
- regard dans la dalle et tampon à faire.

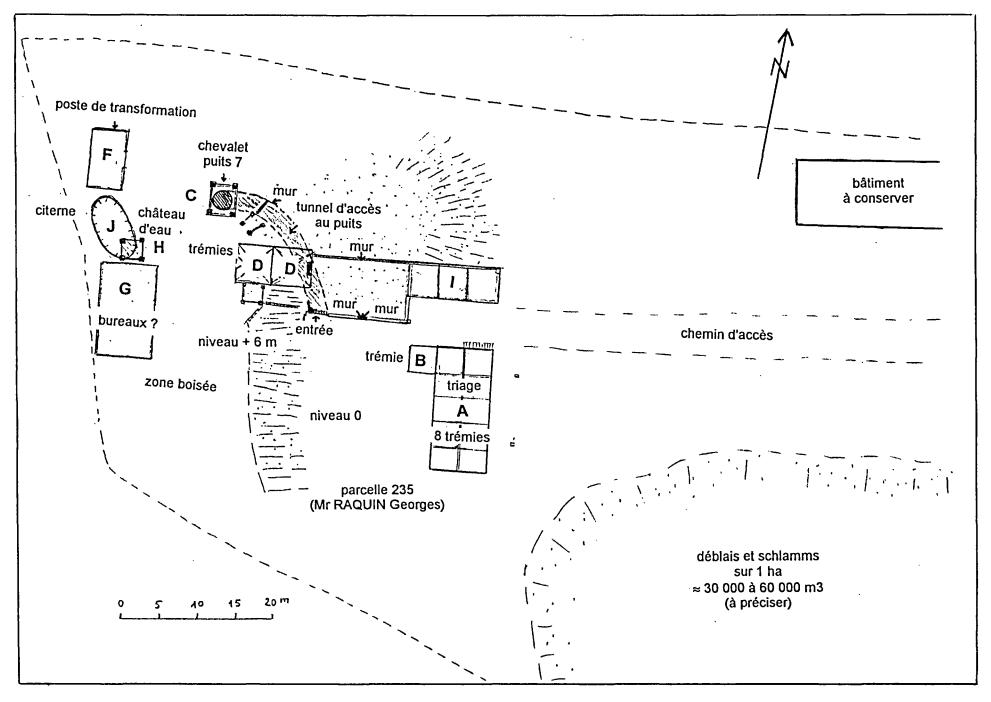
Fig. 6 - Plan des installations du puits 7 - échelle 1/500

Les bâtiments en place autour du puits 7 sont généralement construits en ossatures de béton armé (piliers, chaînages, dalles...); les murs peuvent être en béton armé, et/ou en agglos, et/ou en pierres de tailles.

Les constructions A, B, C, D, E, F, G, H et I seront détruites. Notons que les trémies nord (I) soutiennent un mur de pierres de 8 m de hauteur adossé aux remblais de stériles miniers d'un volume d'environ 500 m³. Leur démantèlement impliquera des travaux de terrassement importants avec talutage suivant une pente de 30°.

La citerne en fosse (J) et le tunnel d'accès au puits pourront être conservés et remblayés par les matériaux inertes issus de la démolition des bâtiments. Il faudra également examiner avec les entreprises de démolition spécialisées la meilleure utilisation des déblais inertes restants (stockage et nivellement sur place et/ou déversement des pierres et agglos dans le puits 7 et/ou évacuation dans une décharge).

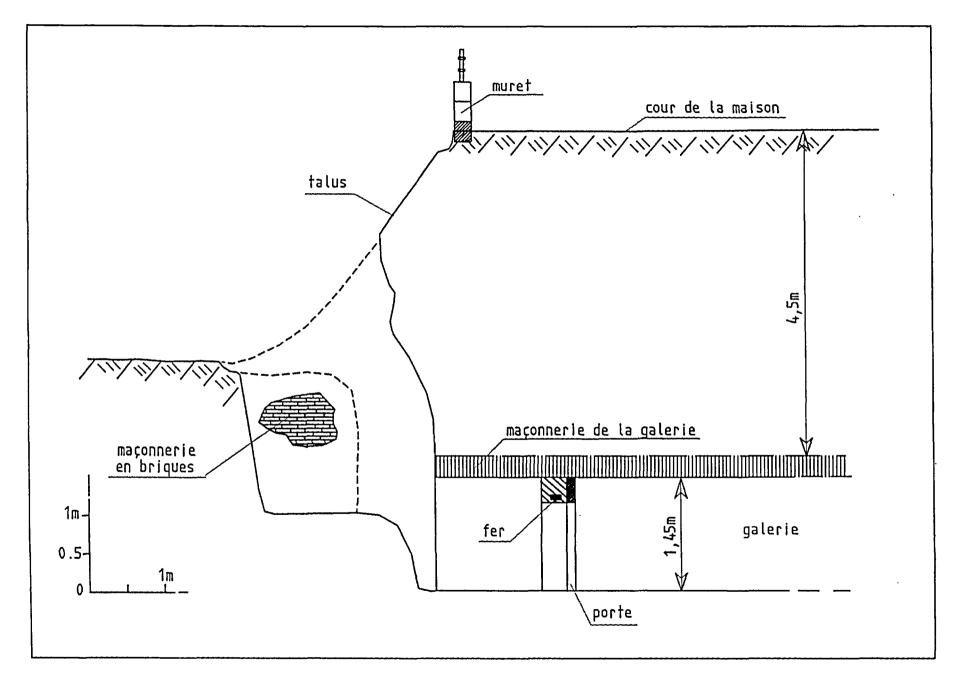
Fig. 8 - Galerie de la Pompe : coupe dans l'axe de la galerie au niveau de l'entrée

Les travaux de dégagements ont montré qu'elle se situe approximativement à l'aplomb du muret marquant le sommet du talus délimitant les propriétés Lhéritier et Petit, à une profondeur de 3 m par rapport au pied du talus. Un appareillage en moellons de porphyre marque son extrémité. Moins de 2 m plus loin, une cloison en briques percée d'une petite porte métallique en condamnait l'accès. Entre les deux, la galerie est entièrement maçonnée. Contre la cloison, sa demi-section ouest est renforcée par un arceau en pierre (ancien), tandis que la partie supérieure de sa voûte l'est par un linteau en ciment armé (récent) très dégradé. Avant l'extrémité de la galerie, sous le pied de talus côté Ouest, une partie d'un mur en briques a été dégagée. Il s'agit vraisemblablement d'un reste de mur de soutènement qui protégeait la descenderie donnant accès à la galerie.

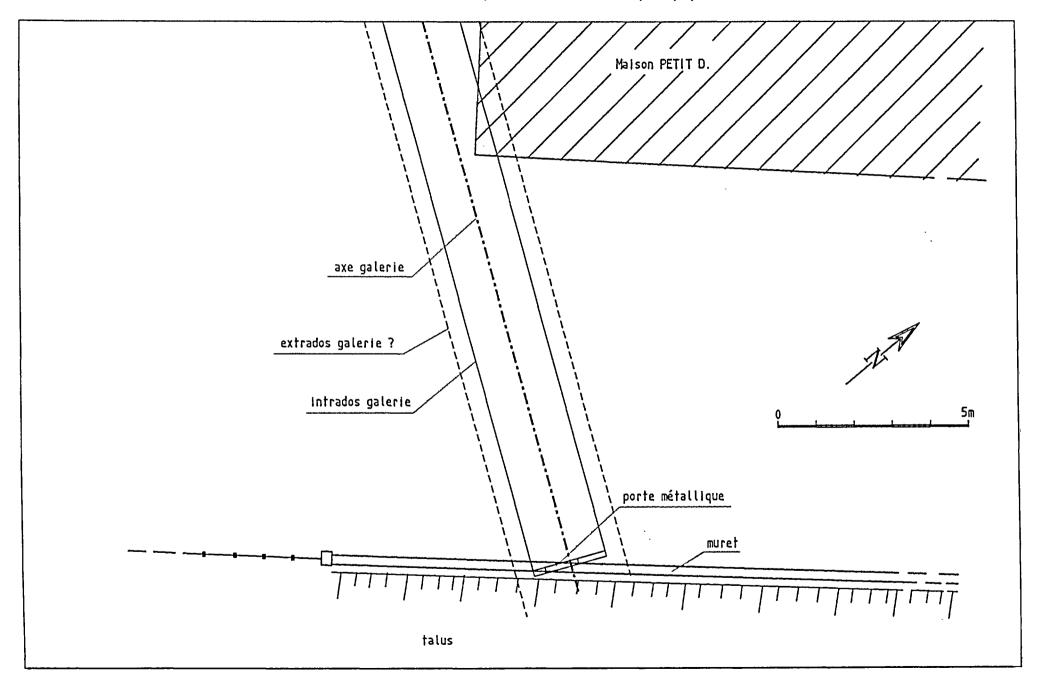
Fig. 9 - Galerie de la Pompe : positions relatives galerie-maison - vue en plan

Depuis la porte, dans les 15 premiers mètres, le profil de sa section présente des irrégularités qui sont probablement des déformations dues à des poussées hétérogènes des terrains surincombants. Côté est, le piedroit a fait l'objet d'une reprise (cf. planche 8). Le radier de cette partie de la galerie est masqué par au moins 50 cm de remblai, ce qui détermine une hauteur résiduelle de 1,5 m environ, la largeur maximale étant d'environ 2 m.

Les 15 premiers mètres de galerie ne paraissent pas dans un état de stabilité très satisfaisant, or ils concernent la cour de la maison Petit D., ainsi que son pignon sud (cf. figure 9). Des travaux de soutènement sont donc indispensables.

Il est recommandé de combler la galerie avec un coulis sable/ciment sur 5 m de part et d'autre de l'aplomb de l'angle concerné de la maison. Sous la cour et jusqu'au pied de talus, le comblement pourra se faire à l'aide d'un sablon avec clavage des vides résiduels au ciment. L'isolement des secteurs à traiter se fera à l'aide de murs en maçonnerie, sauf pour l'extrémité qui n'en nécessitera pas.

Les travaux pourront se faire entièrement depuis le pied du talus, avec l'accord de M. Lhéritier, sinon par sondages depuis la cour de la maison. Ces travaux nécessiteront approximativement 30 m³ de coulis sable ciment, 25 m³ de sablon et 5 m³ de coulis de clavage.

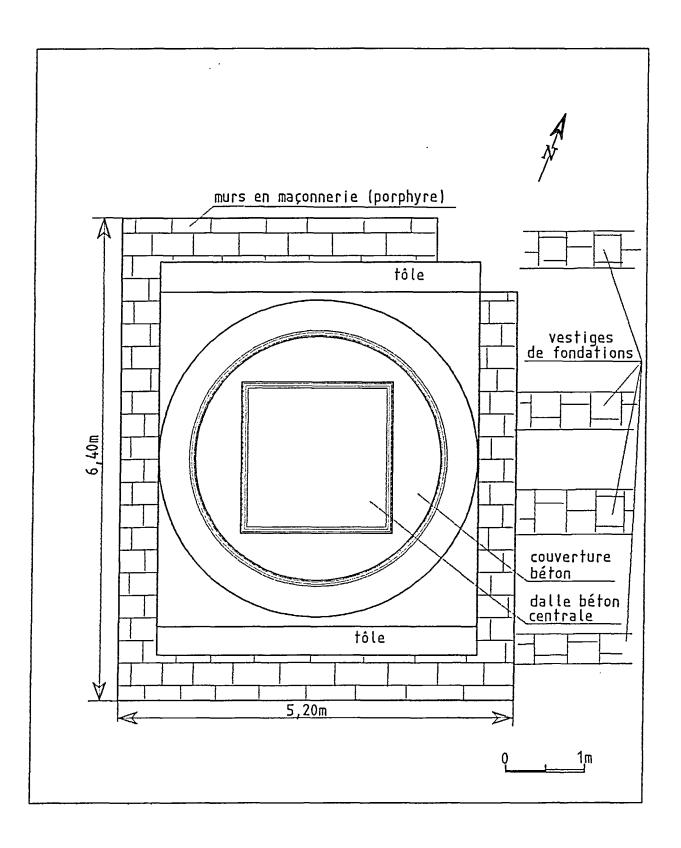
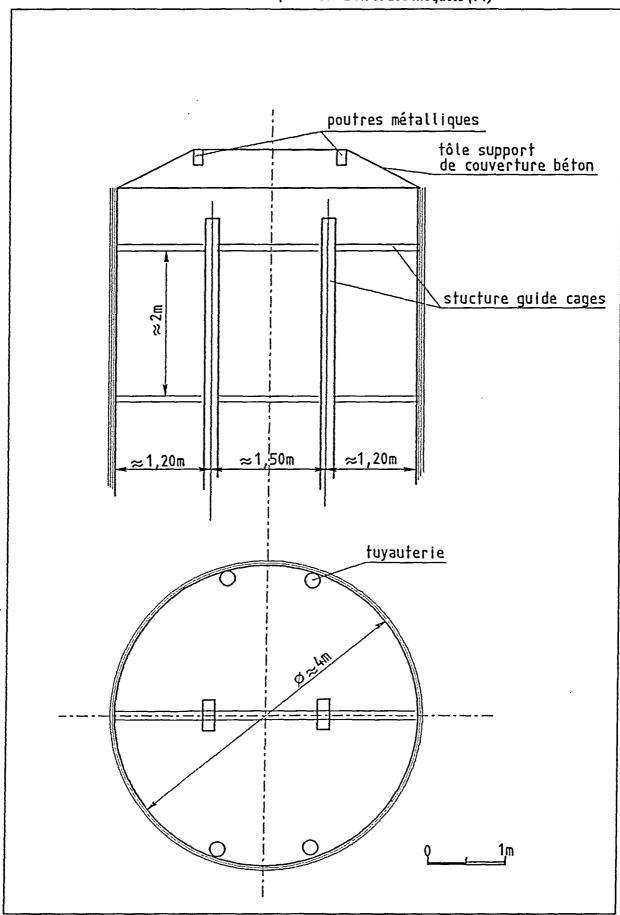
Fig. 12 - Puits 9 : vue en plan

Il présente un diamètre intérieur de 4 m et son parement semble en bon état. Les guides cages sont restés en place ainsi que, probablement, le compartiment des échelles. Il est obturé par des plaques métalliques reposant sur 2 poutres. L'ensemble est très oxydé, bien qu'entièrement recouvert par une chape en ciment, vraisemblablement armé à l'aplomb du puits. L'ensemble de la couverture prend l'allure d'une assiette posée à l'envers apparaissant en relief dans la prairie. Il est enserré dans une enceinte en maçonnerie de dimensions extérieures 6,4 m x 5,2 m. La différence de longueur résulte

de la présence, côté Sud et côté Nord, d'un compartiment renfermant une partie de la mécanique du chevalement. Ces compartiments sont obturés par des plaques métalliques. Les murs de ceinture, dont l'épaisseur varie entre 0,45 m et 0,60 m, sont fondés à environ 1,30 m de profondeur par rapport au sol naturel, dans une formation argileuse compacte. Côté Est, des vestiges de fondations d'ouvrages ont été dégagés.

Compte tenu de la situation de ce puits, loin de toute urbanisation et de voies de liaisons, et du fait qu'il n'est pas déséquipé, il est proposé de l'obturer par une dalle en béton armé, en relief par rapport au terrain naturel pour rappeler sa présence. Celle-ci reposera sur une enceinte rectangulaire construite à l'extérieur de celle existante, dont elle sera séparée par du polystyrène servant en même temps de coffrage interne. Les 4 murs en béton armé de cette enceinte auront une épaisseur de 0,50 m, ce qui conduit à une dalle de 7,4 m x 6,2 m. La dalle ne devra pas reposer sur les murs existants. Toute la partie émergeante de la couverture actuelle sera enlevée pour laisser place à la dalle. Celle-ci, d'une épaisseur de 0,40 m, devra pouvoir supporter le passage d'un engin agricole. Elle sera coulée sur un coffrage perdu, ou sur des prédalles. La possibilité de pouvoir examiner périodiquement l'intérieur du puits - au moins sa partie supérieure - doit être envisagée (réservation circulaire Ø 150 mm pour caméra vidéo).

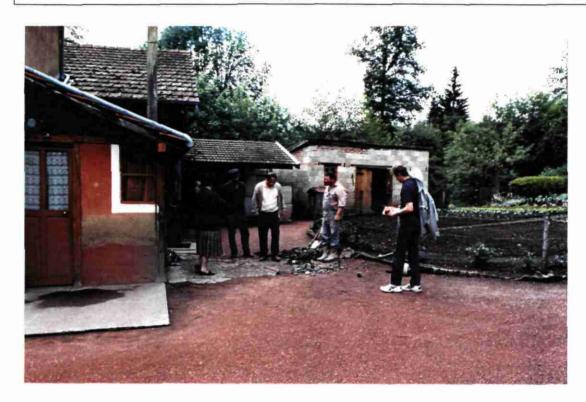
Photo 1 - Vue d'ensemble des habitations de Madame Julienne ROUX et du puits en cours de percement au niveau du tampon de fonte.

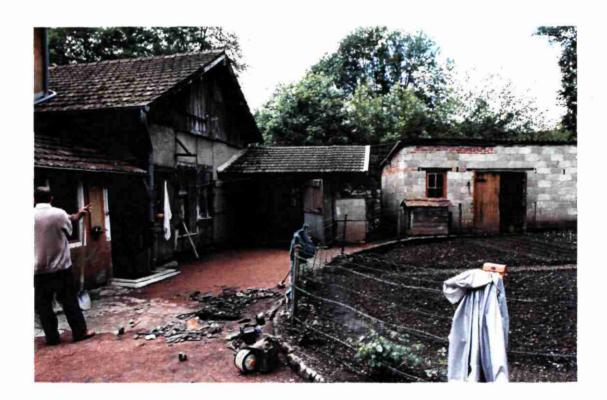
Photo 2 - Vue d'ensemble. Le puits accolé à la maison, d'un diamètre de 2,50 m, est situé sur la voie d'accès au garage voiture.

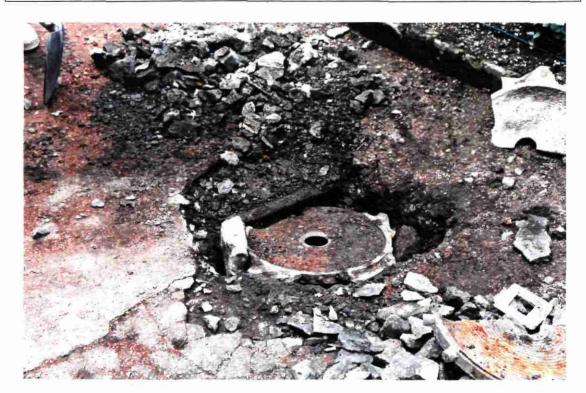
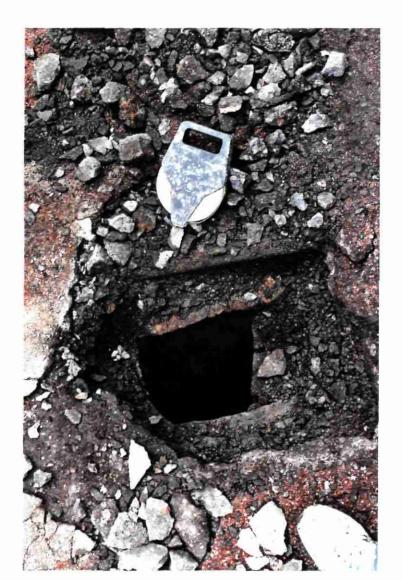
Photo 3

Dégagement des 2 tampons de fonte de 0,5 m de diamètre, et mise à jour d'un des rails de soutènement - Béton non armé.

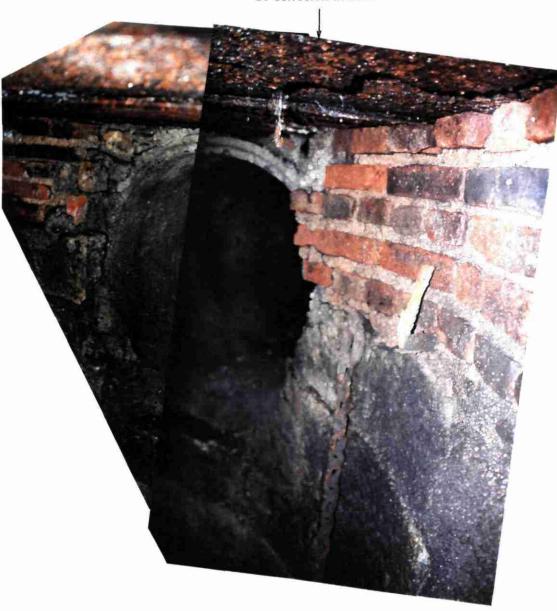
Photo 6 - Puits du Manège, côté ouest - Vue du départ de la buse (diamètre : 1 m) et de la plaque métallique rouillée supportant la dalle de béton.

plaque acier dans un état de corrosion avancé

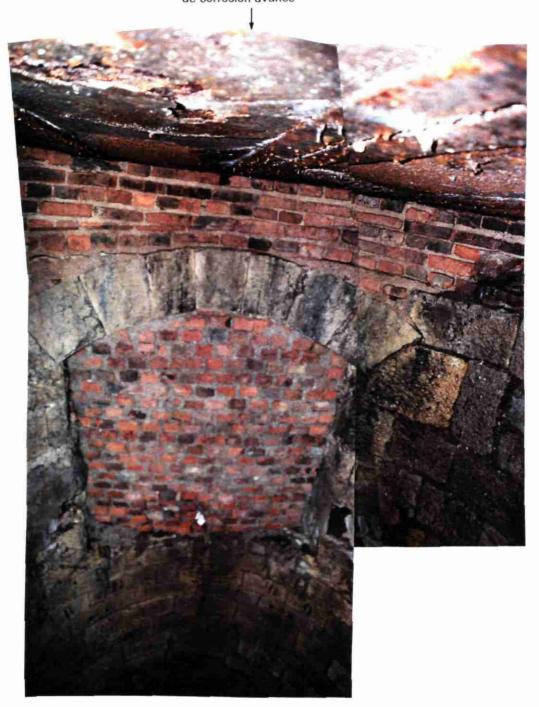
Photo 5 - Puits du Manège, côté sud - Vue de l'accès à la cave de la maison, fermé par un mur de briques.

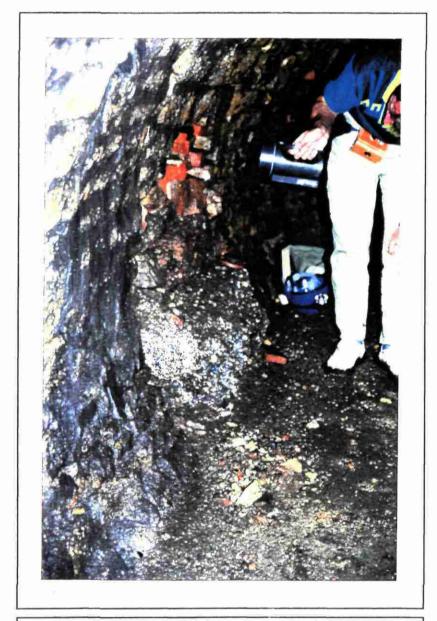
PLANCHE 8 - Extrémité S-E galerie "LHERITIER"

Colmatage d'une échancrure dans le piedroit

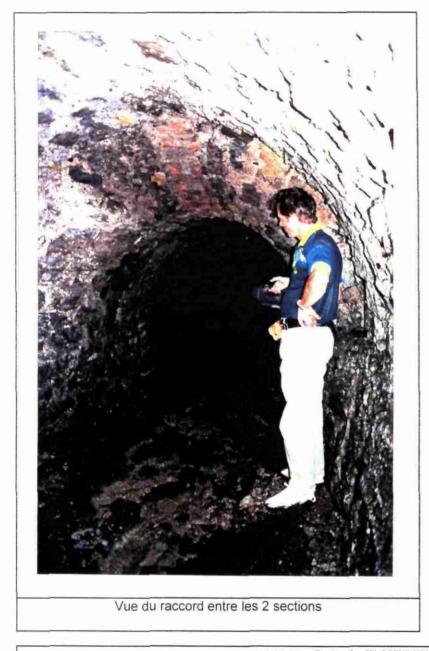
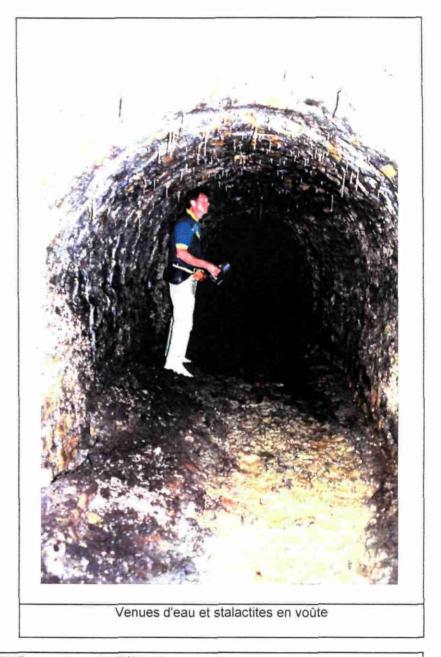
PLANCHE 9 - Galerie "LHERITIER" : secteur de l'élargissement

Après 93 m, la galerie devient plus large et plus haute de 50 à 60 cm sur une distance de 15 m avant de reprendre sa section initiale. Cette sorte de manchon permettait probablement au matériel et/ou aux hommes circulant dans la galerie de s'y croiser. Des infiltrations se produisent dans cette portion; elles ont donné lieu à la formation de nombreuses stalactites (planche 9). Plus avant, la galerie est partiellement noyée mais semble indemne d'effondrements.

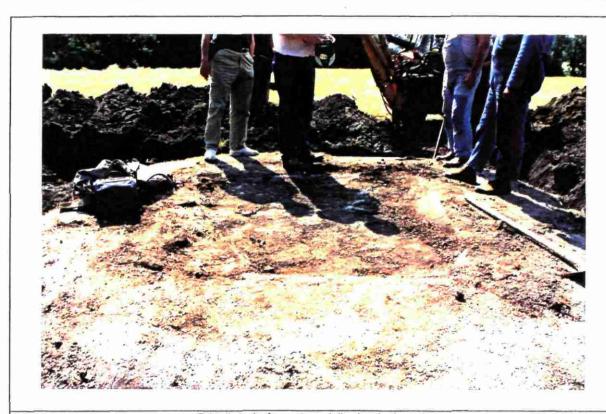
Détail de la fermeture à l'aplomb du puits

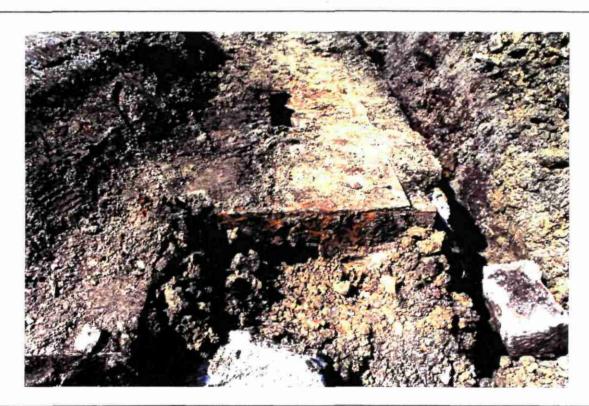
Détail du secteur nord-est - compartiment renfermant des parties de mécanismes
