Analyse de la vulnérabilité à l'érosion du site de Saint-Pierre-en-Port (Seine-Maritime)

*Approche géologique des falaises, de l'arrière-pays immédiat
et de l'estran*

Lettre de commande n°1997-34200723

Septembre 1997

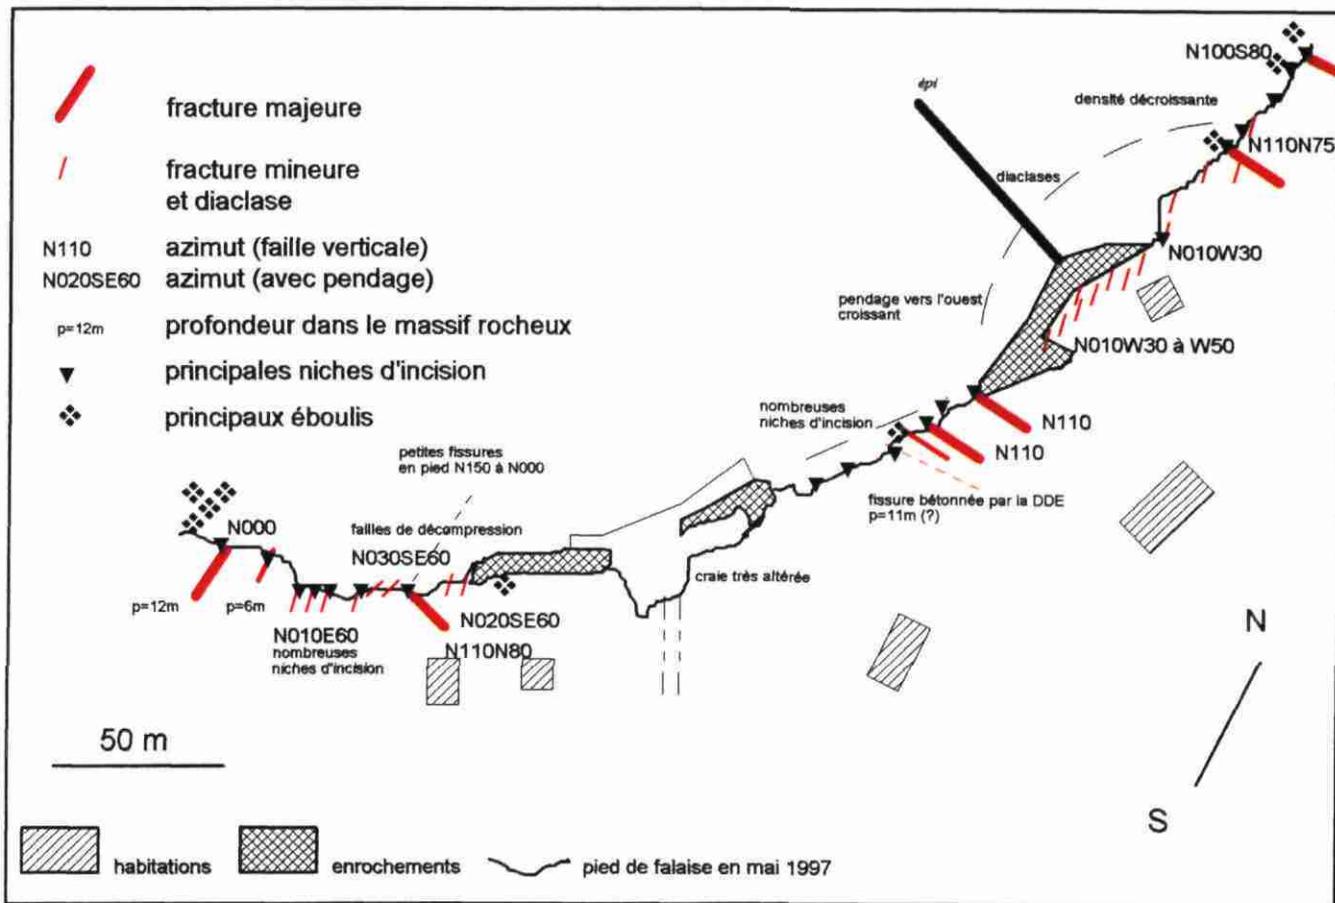
Les falaises de Saint-Pierre-en-Port sont affectées par de nombreux phénomènes d'origine structurale. La résultante de ces phénomènes est une dégradation importante du massif rocheux qui se traduit fréquemment par des effondrements plus ou moins volumineux (Fig.7).

Les failles principales (N000 et N110N80⁴) contrôlent étroitement les phénomènes de sous-cavage (secteur B notamment). Dans la partie interne de la valleuse, les incisions sont plus arrondies et moins profondes, mais l'analyse structurale permet d'attribuer à des fissures peu exprimées dans la craie altérée ces attaques préférentielles des microfalaises.

Fig. 7. Carte des principaux phénomènes structuraux observables sur la plage de Saint-Pierre-en-Port

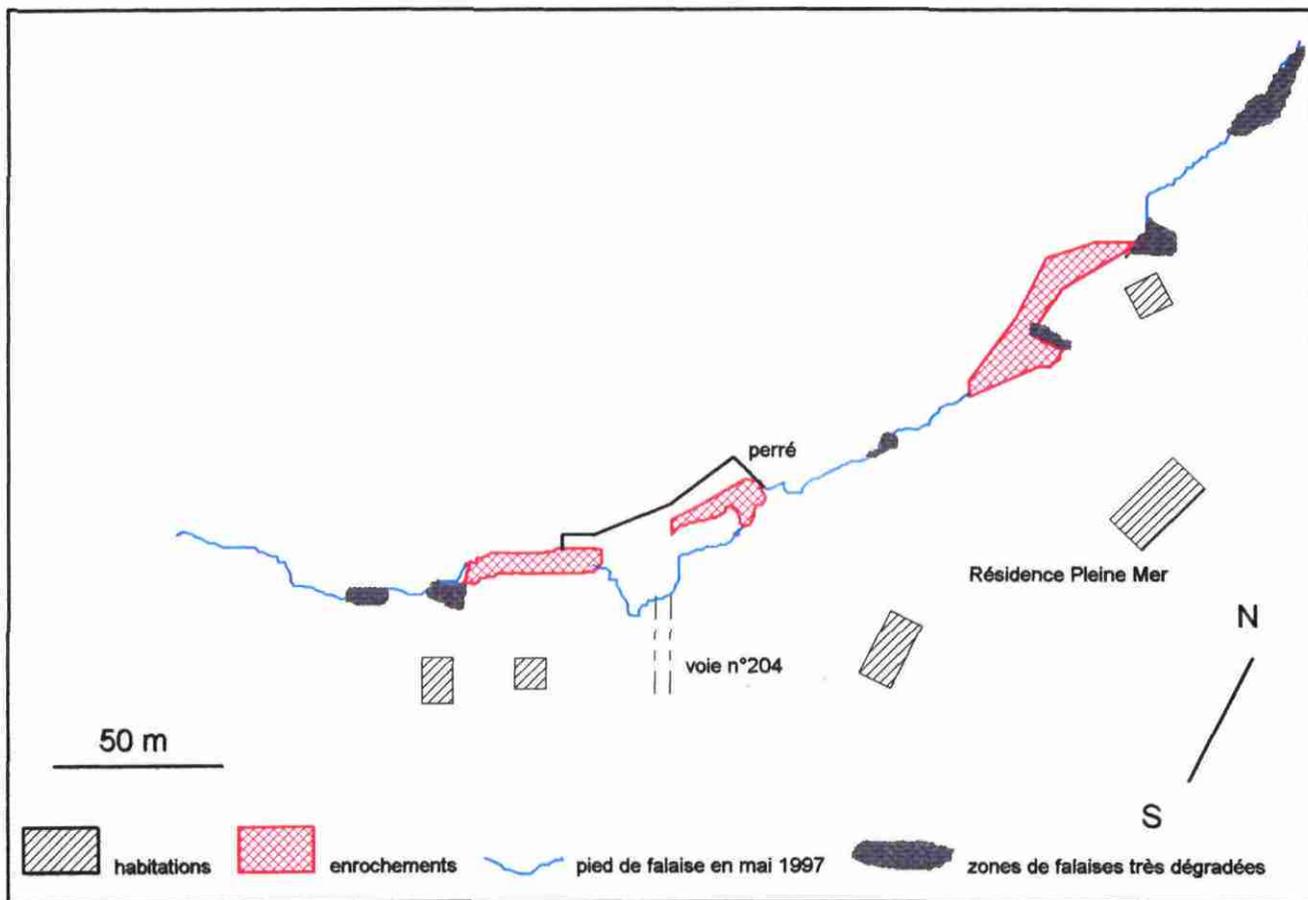
En conclusion de ce paragraphe consacré aux aspects structuraux, il apparaît que plusieurs secteurs de falaises sont fortement dégradés (Fig.9). Les raisons de cette dégradation peuvent être déduites de l'étude structurale et lithologique du site.

L'exemple de Saint-Pierre-en-Port illustre bien le fait que les ouvrages de défense (perré, épi, enrochements) ne sont pas en mesure de résoudre les problèmes posés. En effet, la dégradation du massif rocheux est un phénomène inéluctable et combine une action en pied de falaise (*fractures ouvertes*), mais aussi une action en sommet de falaise (*vidange des entonnoirs*). Ces deux aspects sont le plus souvent contrôlés par la structure du massif rocheux.

Fig. 9. Zones les plus dégradées du point de vue structural.

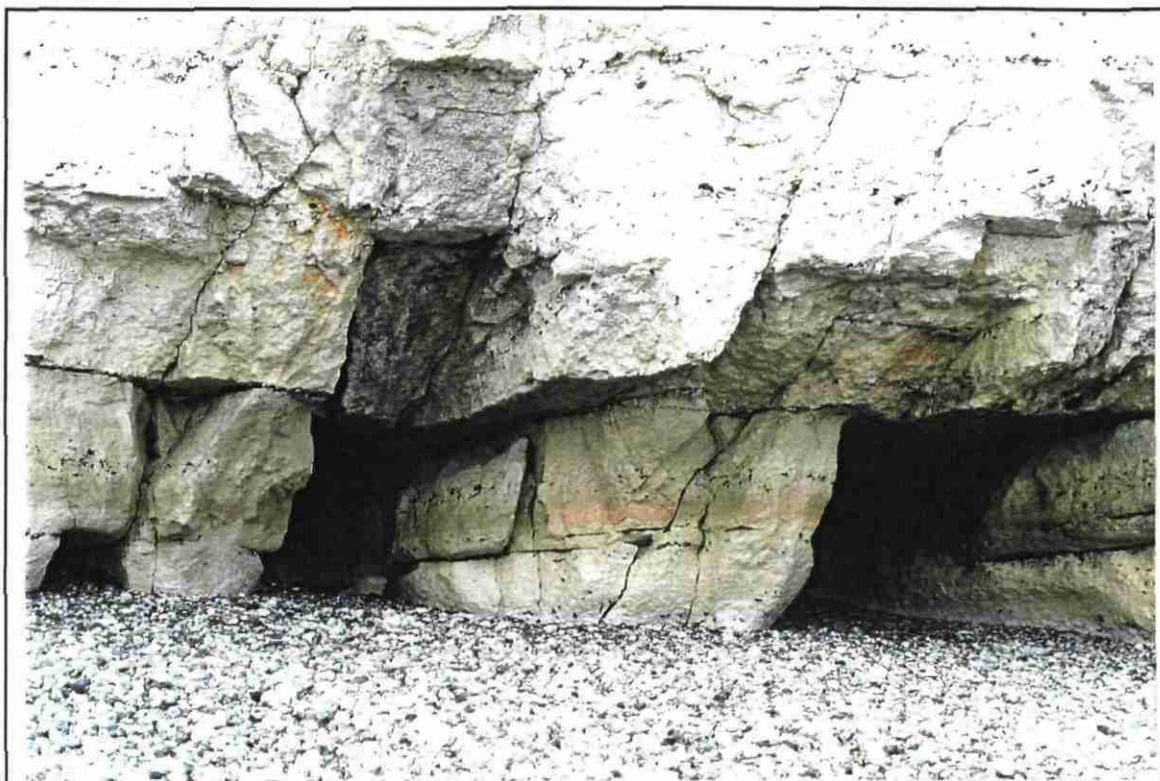
En pied de falaise, la fracturation entraîne un important sous-cavage qui peut atteindre 10 à 12 m de profondeur dans les portions directement accessibles (photographie n°5). Il est probable que de telles galeries naturelles se prolongent dans le massif crayeux par des failles ouvertes et des conduits de type karstique. Ces falaises peuvent en outre présenter un recouvrement loessique d'épaisseur métrique.

Photographie n°5. Attaque en sous-cavage des falaises (secteur B)

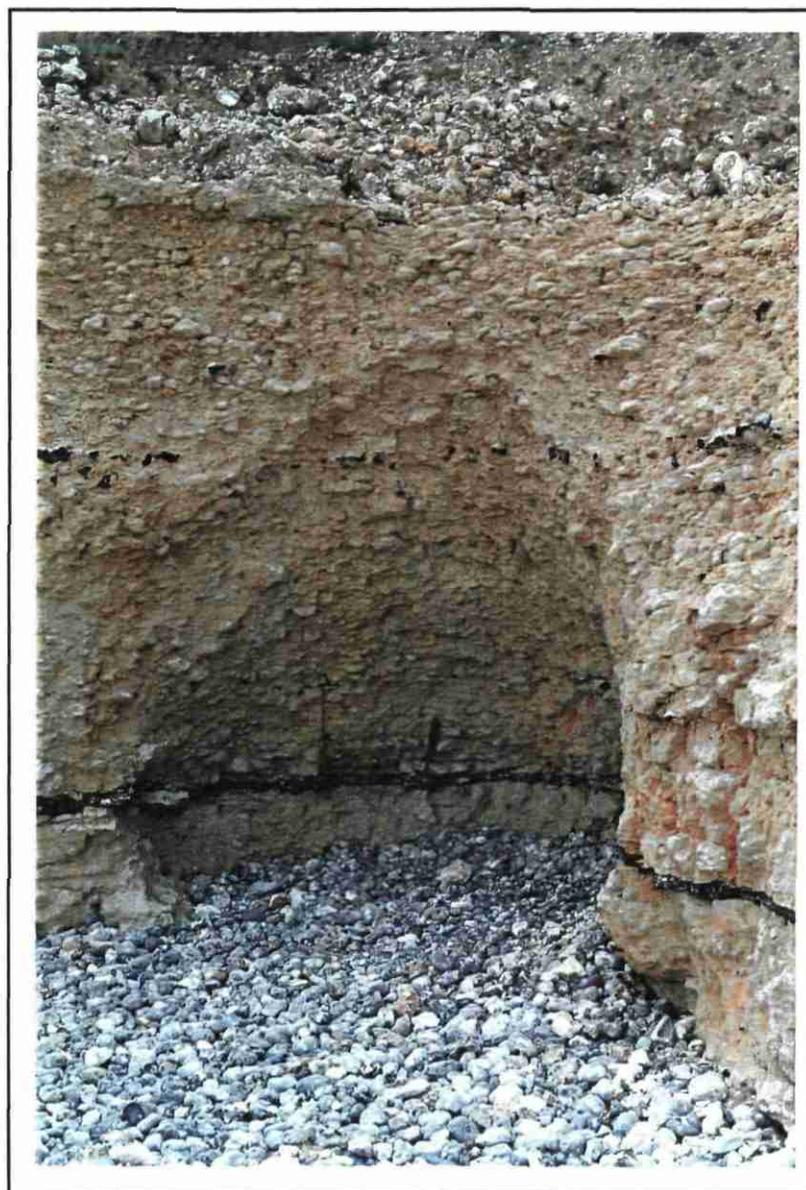
Photographie n°7. Niche d'incision affectant les falaises dégradées du secteur D.

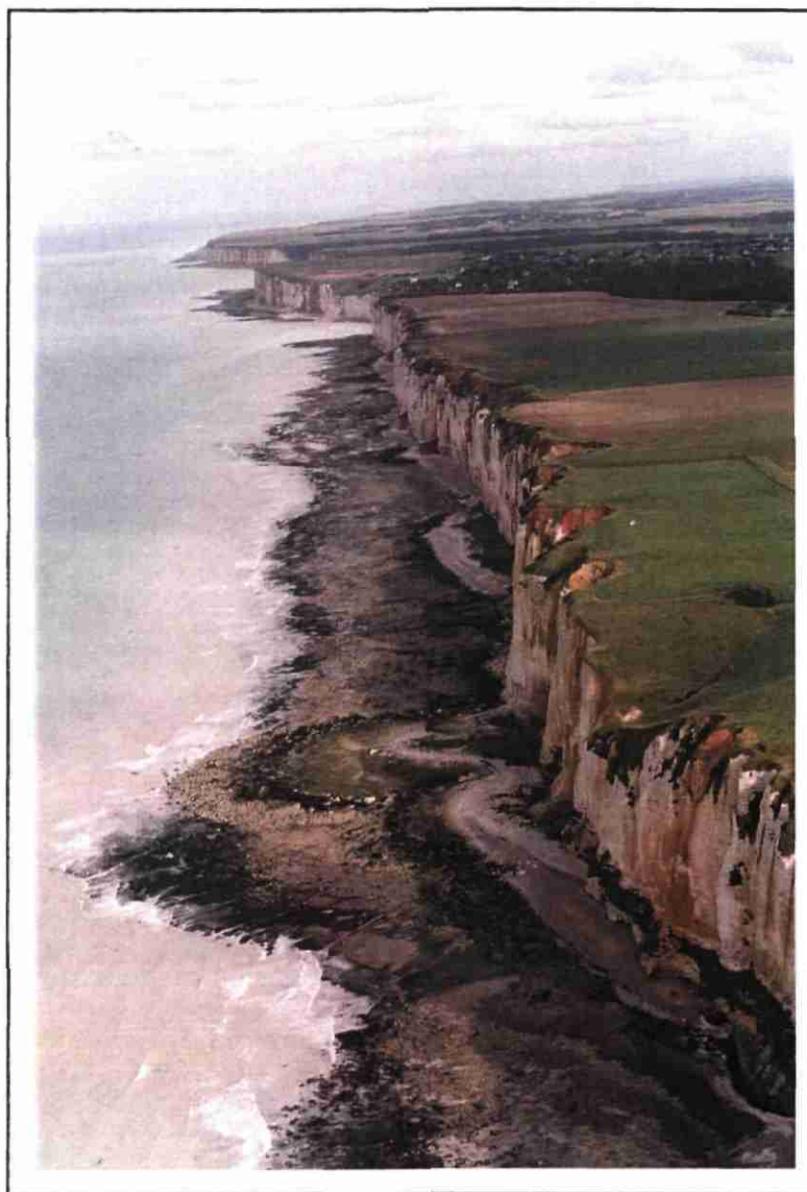
Photographie n°11. Vue aérienne des effondrements du Chien neuf et d'Életot

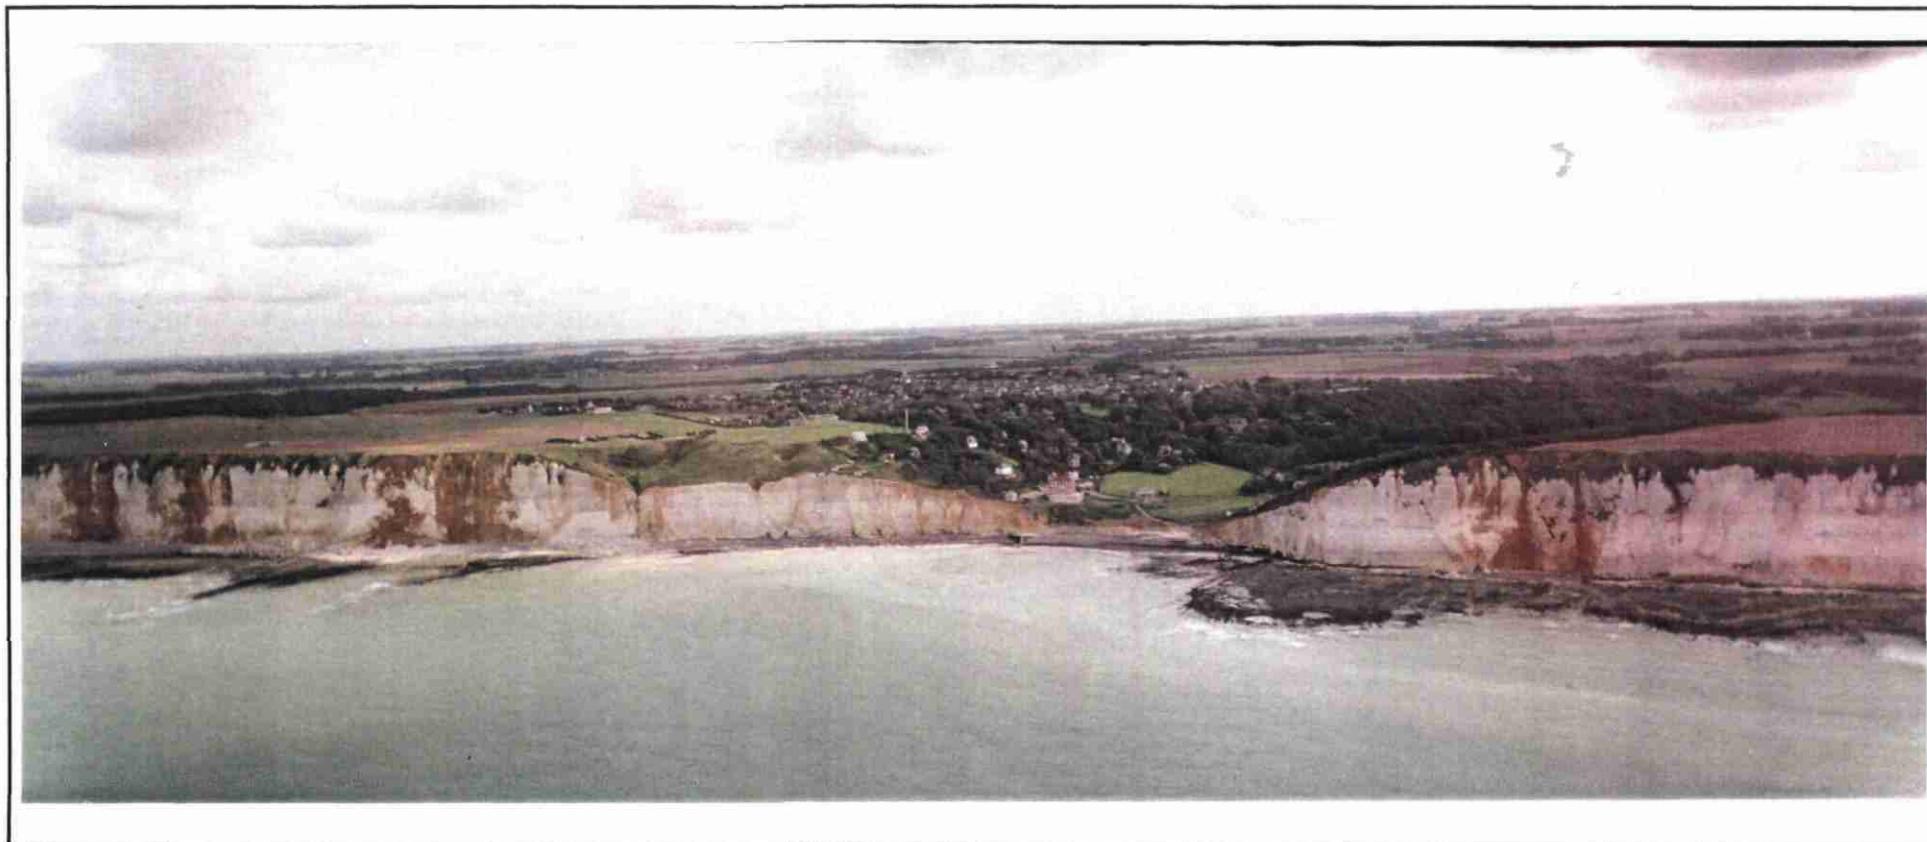
Ce schéma illustre un phénomène bien connu en géomorphologie structurale : la décompression des fractures dans l'axe d'une valleuse (Fig.8, d'après photographie n°13). Globalement on distingue trois zones :

Photographie n°13. Vue aérienne panoramique du site de Saint-Pierre-en-Port.
Noter les effondrements de falaises de part et d'autre du site et la teinte particulière de la microfalaise au niveau de la valleuse (altération)

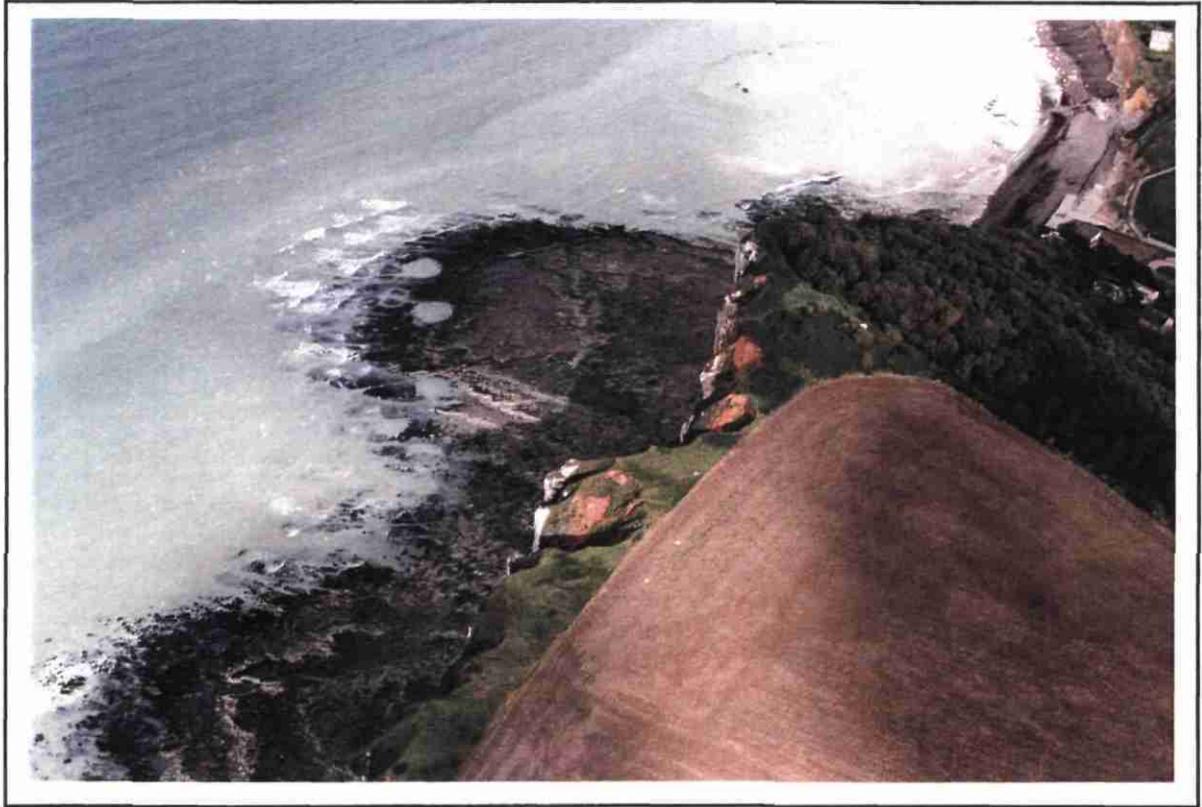
- les falaises massives situées vers Életot et les Grandes Dalles, affectées de fractures verticales sur toute la hauteur ; de nombreux entonnoirs de dissolution de la craie se sont vidangés récemment (période 1995-1997) ;

Photographie n°14. Vue aérienne des entonnoirs vidangés récemment (>début 1995)
au sommet des falaises du secteur A (ouest de Saint-Pierre-en-Port).
Remarquer l'épi en haut à droite de la vue.

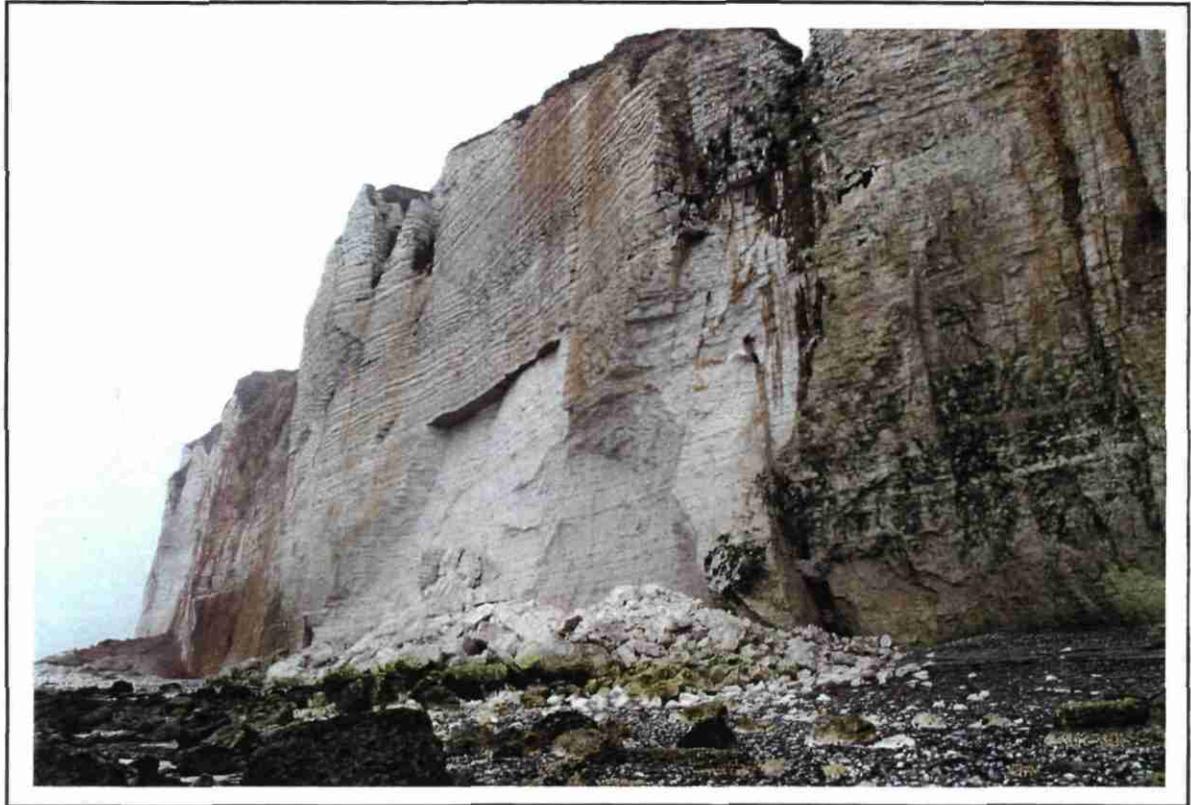
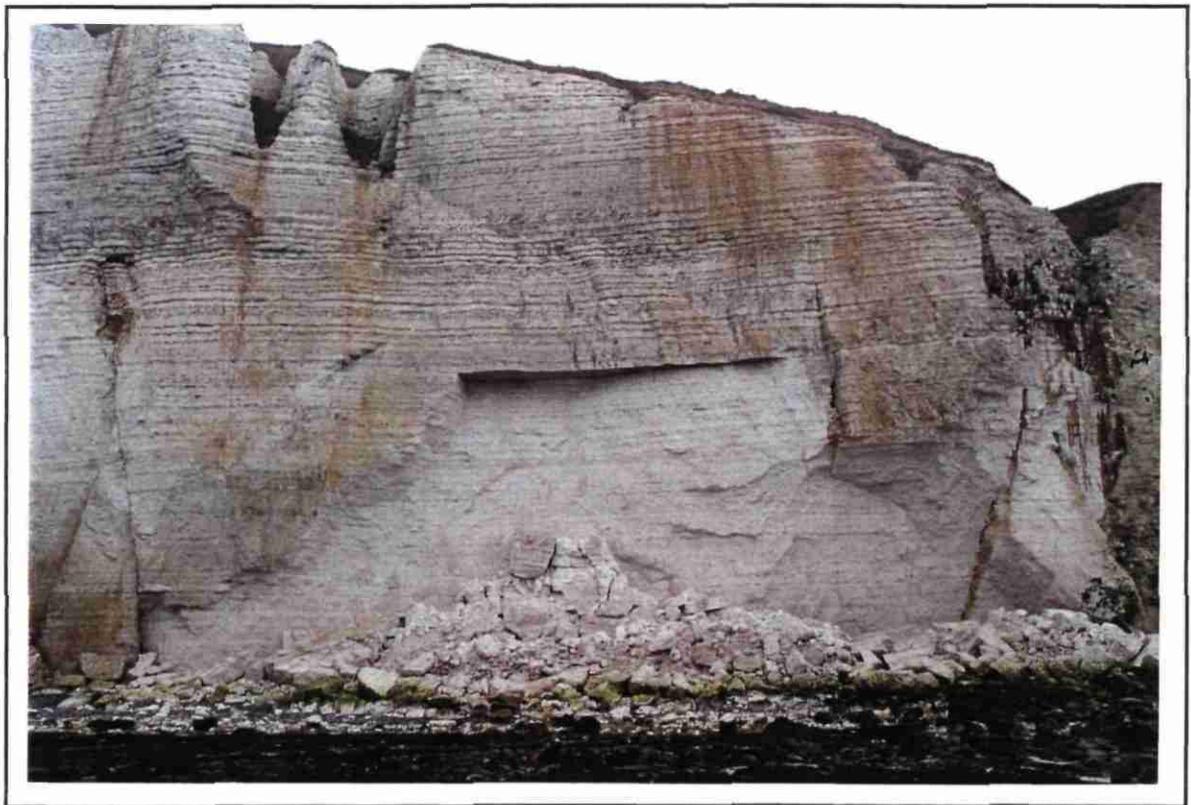
Photographies n°15 et n°16. Vue de l'effondrement de la falaise en direction des Grandes Dalles (vers la mi-septembre 1997).

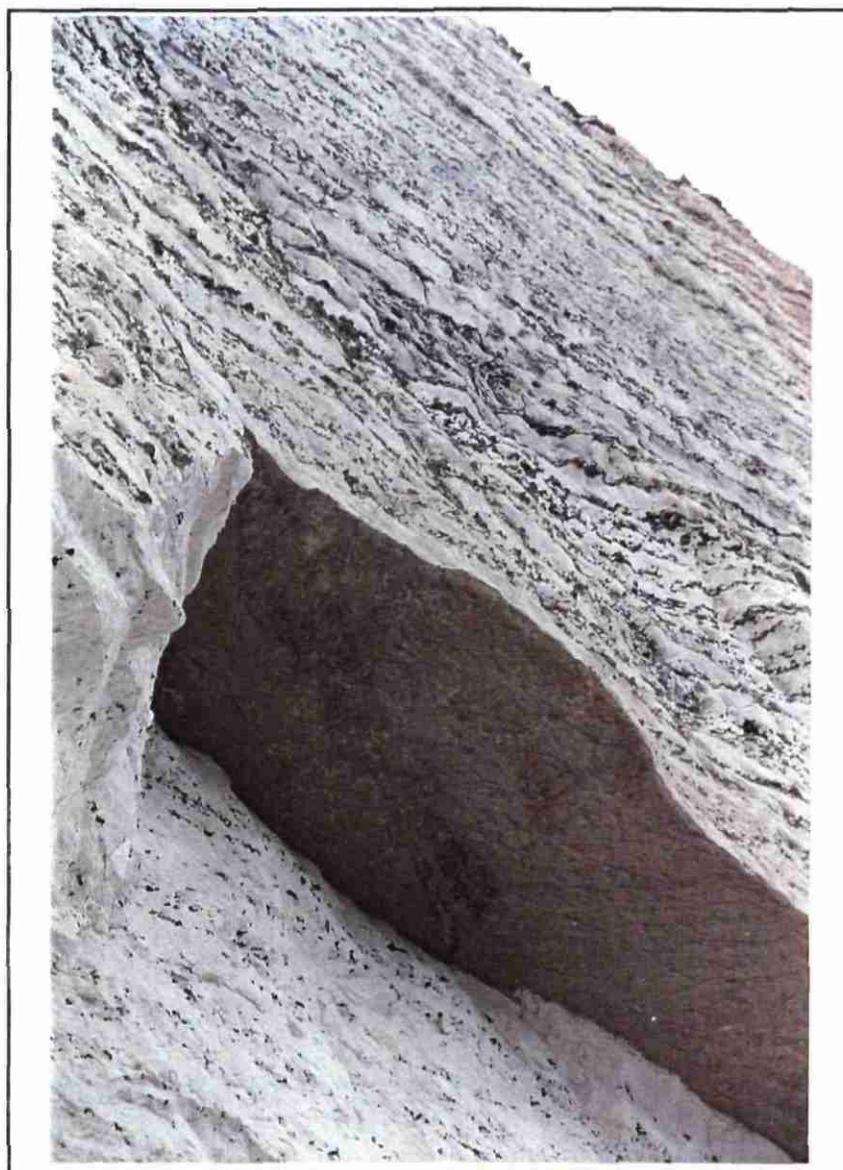
Photographie n°17. Vue de dessous de la discontinuité lithologique ayant contrôlé l'effondrement de la falaise en direction des Grandes Dalles.
Remarquer le passage de la craie à inocérames à silex en rognons (en-dessous) à la craie granuleuse à lits de silex (au-dessus)

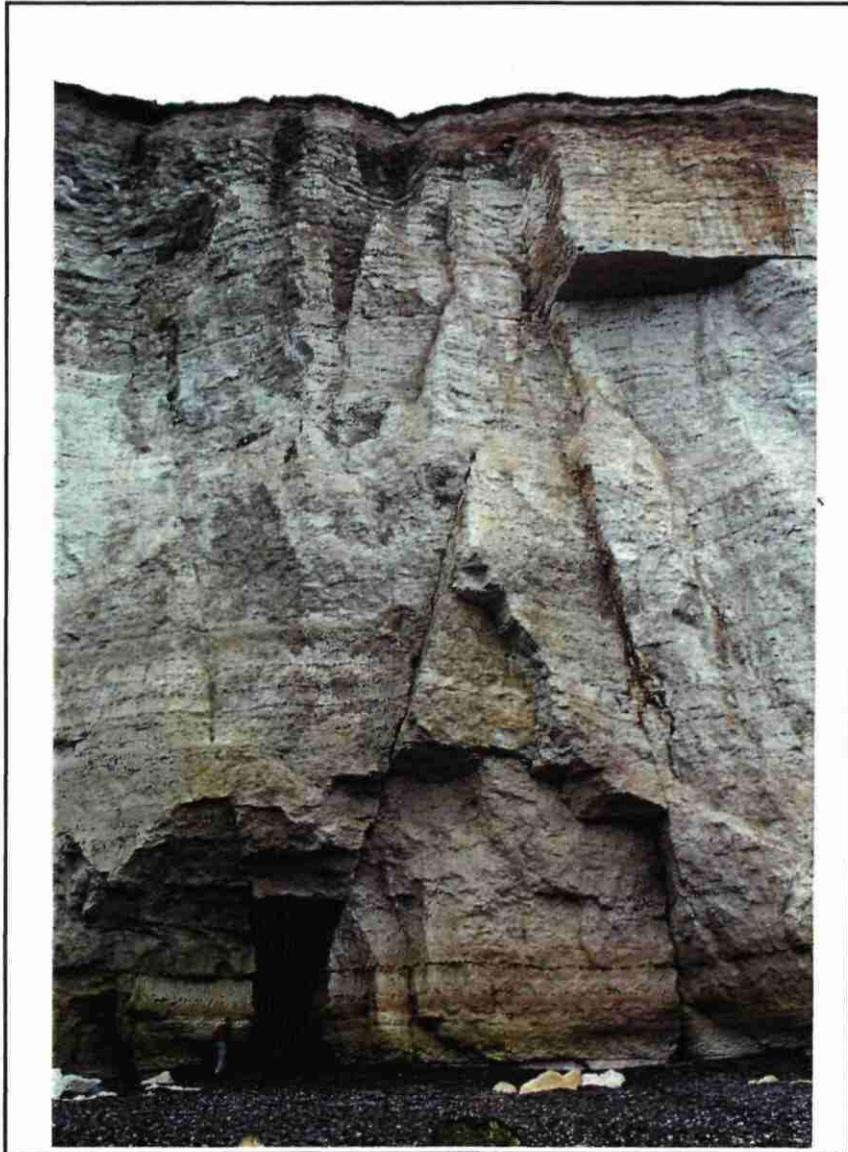
Photographie n°18. Grandes fractures affectant les secteurs de craie massive à l'est de Saint-Pierre-en-Port.
Les lits de silex montrent qu'il n'y a pas de jeu vertical.

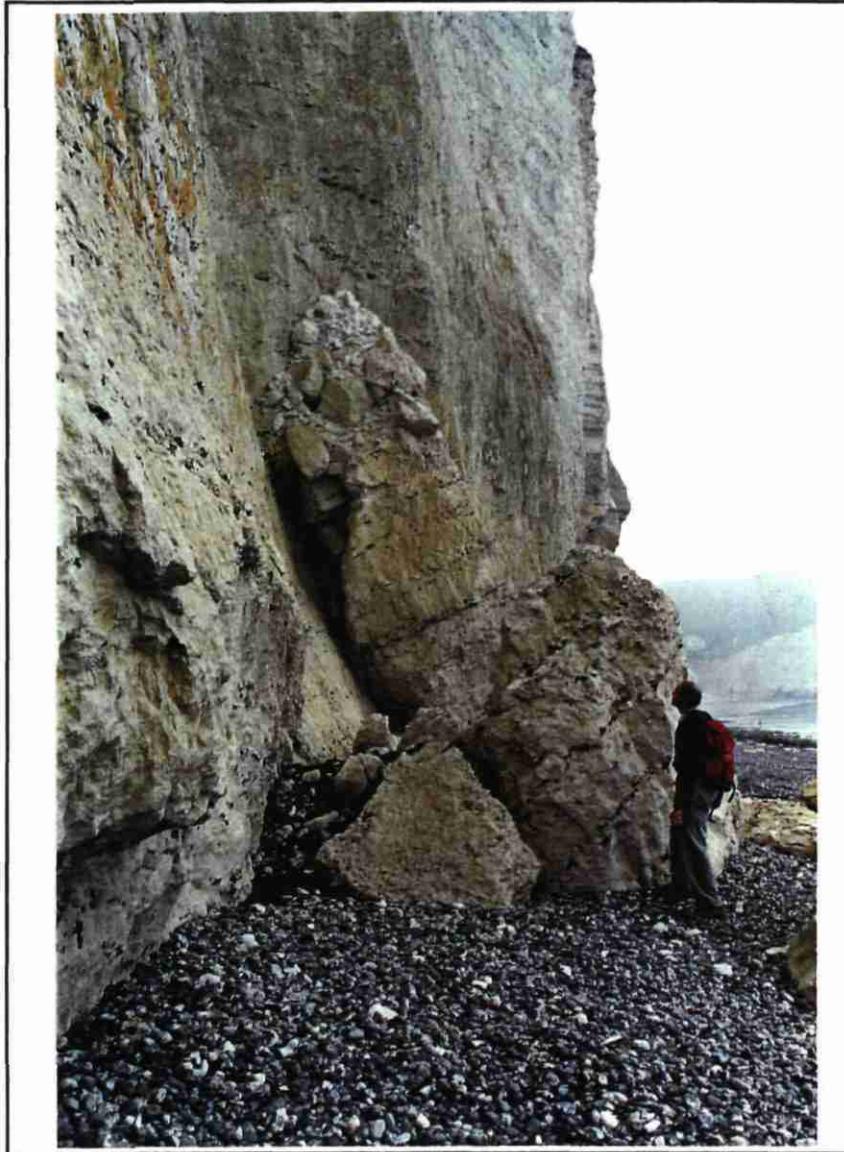
Photographie n°19. Effondrement de « piliers » de craie à inocérames
(Est de la plage de Saint-Pierre-en-Port)

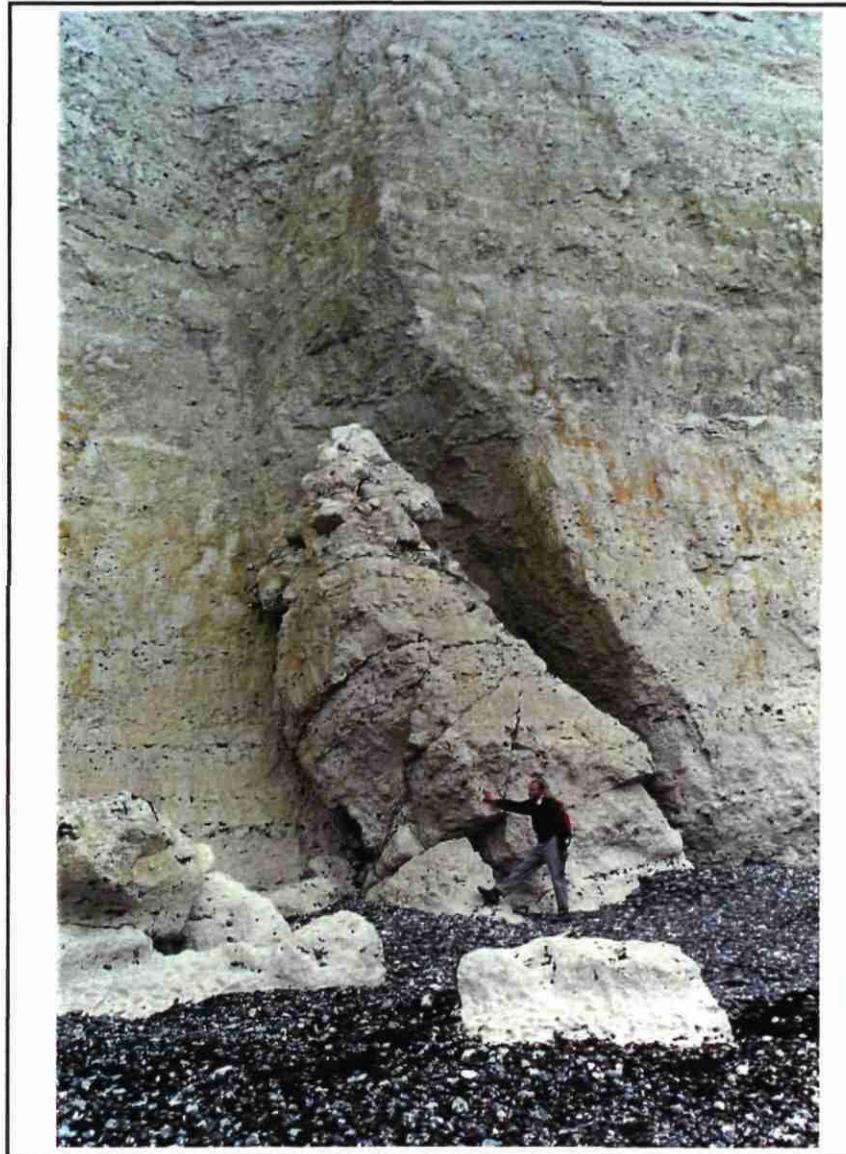
Photographie n°20. Effondrement de « piliers » de craie à inocérames
(Est de la plage de Saint-Pierre-en-Port)
Remarquer les gros blocs partiellement érodés.

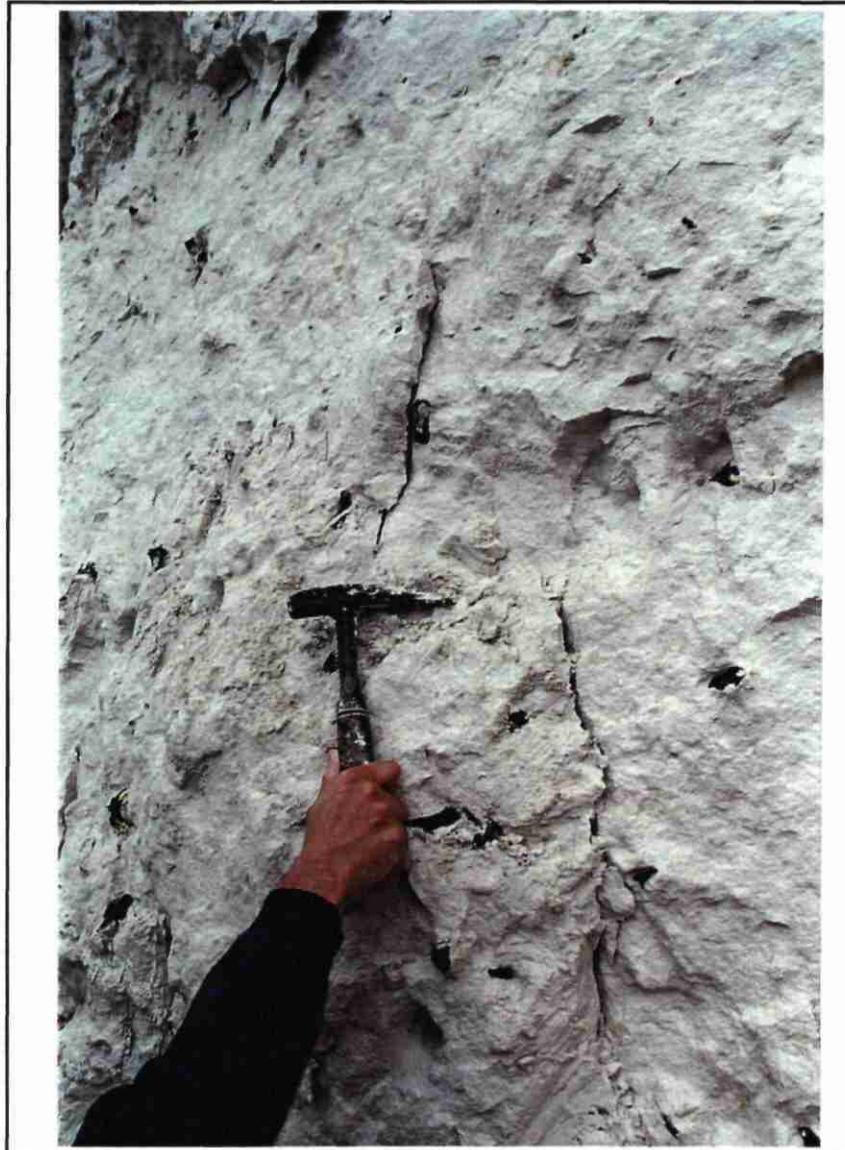
Photographie n°21. Fissuration de la craie visible dans les secteurs de grands effondrements.
La fissuration permet la percolation des fluides à l'intérieur du massif rocheux.
