*Anomalie des teneurs en plomb  
dans les alluvions et les eaux souterraines  
du cône de déjection de la Thur (Haut-Rhin)*

Etude réalisée dans le cadre des actions de Service public du BRGM 97-D-634

janvier 1998  
R 39891

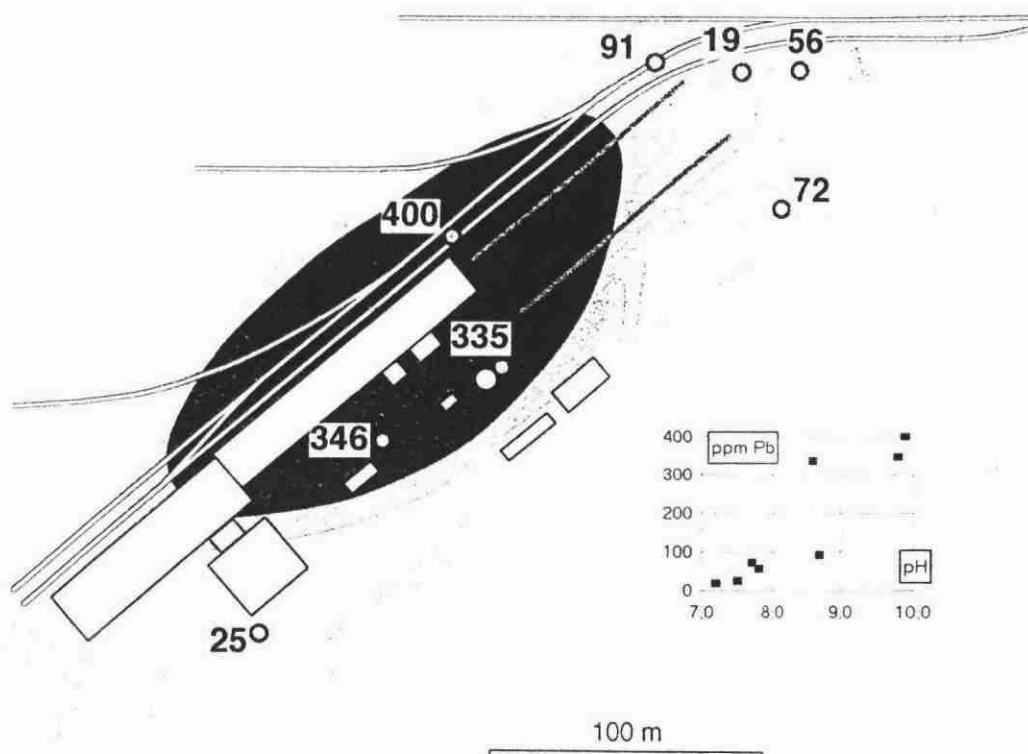
Teneurs en plomb - Cônes de déjection de la Thur

Lors d'une campagne de mesures en 1978 des différents paramètres chimiques des eaux régulièrement suivis mais également des métaux (Zn, Cr, Cu, Cd et Pb) des teneurs significatives en plomb apparaissaient. Leur répartition est illustrée sur la figure 1.

- près des stockages des teneurs de 150 à 550  $\mu\text{g/l}$  se centrant dans des zones à plus de 50  $\mu\text{g/l}$ , le pH de l'eau étant inférieur à 5 ;
- en s'éloignant on trouve encore quelques points singuliers à plus de 50  $\mu\text{g/l}$  dans une large zone de la nappe où les teneurs sont supérieures à 5  $\mu\text{g/l}$ , le pH augmentant à 6 et plus.

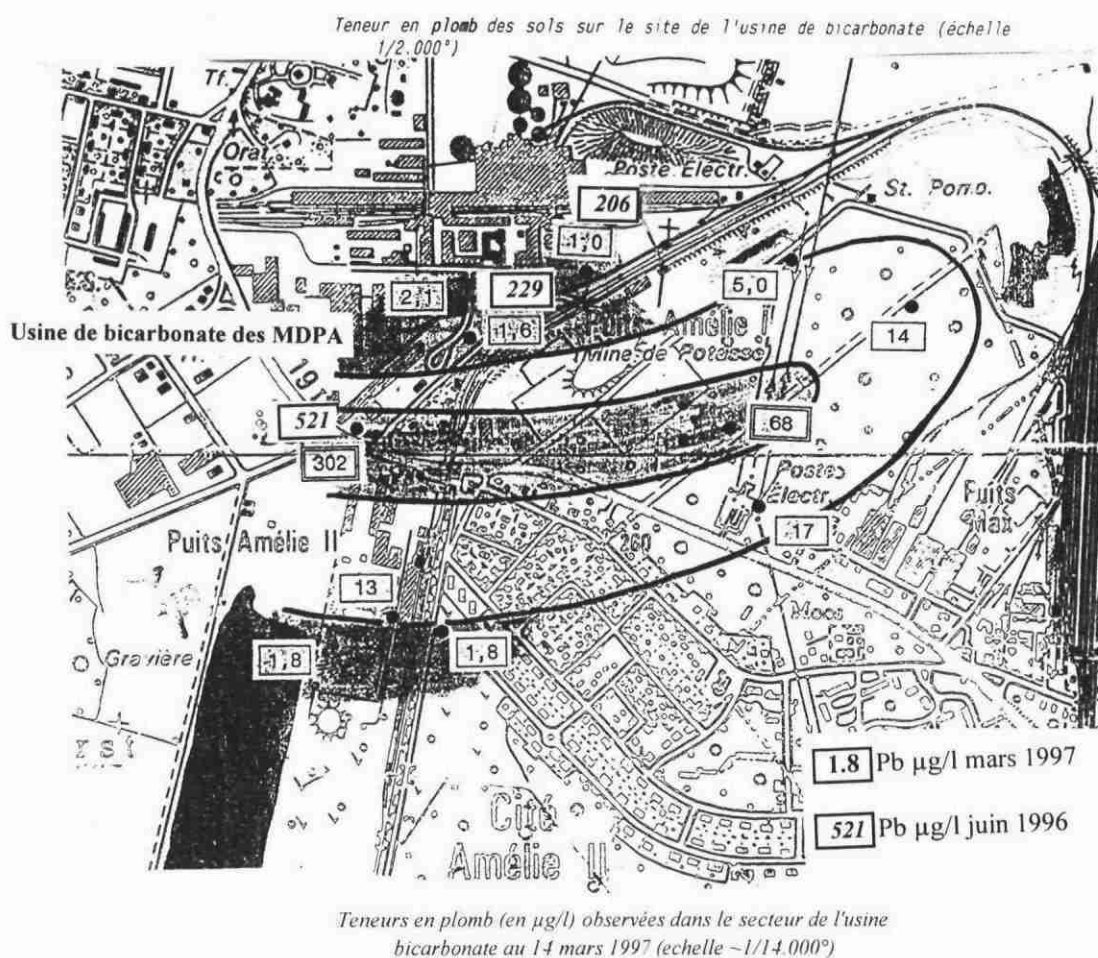
Figure 2 : Les anomalies en plomb du site de l'usine de bicarbonate des MDPA

**Dans les sols** sur le site de l'usine on observe des concentrations de 330 à 400 ppm de plomb, accompagné des métaux Cd, Hg, Zn et Cu à des teneurs plus élevées que la normale mais non alarmantes. Les autres échantillons analysés, au Nord-Est du site (figure 2), présentent des teneurs inférieures à 100 ppm.

**Dans les eaux souterraines** qui apparaissent à partir de 5,5 m de profondeur par rapport au terrain naturel, le plomb a été identifié et dosé le 12 juin 1996 (figure 2) avec les teneurs suivantes :

- 521 µg/l dans la partie à l'amont de l'usine
- 206 et 259 µg/l dans la partie à l'aval de l'usine.

Le pH reste inférieur à 7 (en mesure de laboratoire) ; par ailleurs on a noté une augmentation de la minéralisation totale des eaux à l'aval sous l'influence de l'usine. Le plomb par contre a diminué d'amont en aval.

- des diminutions des teneurs en plomb ; en particulier si elles restaient élevées à l'amont (302 µg/l), elles chutaient à environ 2 µg/l ou disparaissaient dans les deux points à l'aval ;
- un contrôle piézométrique sur un réseau plus élargi que la seule utilisation des trois piézomètres de l'usine montrerait un écoulement plus vers l'Est qu'en juin ; le point pollué restant toujours à l'amont de l'usine.

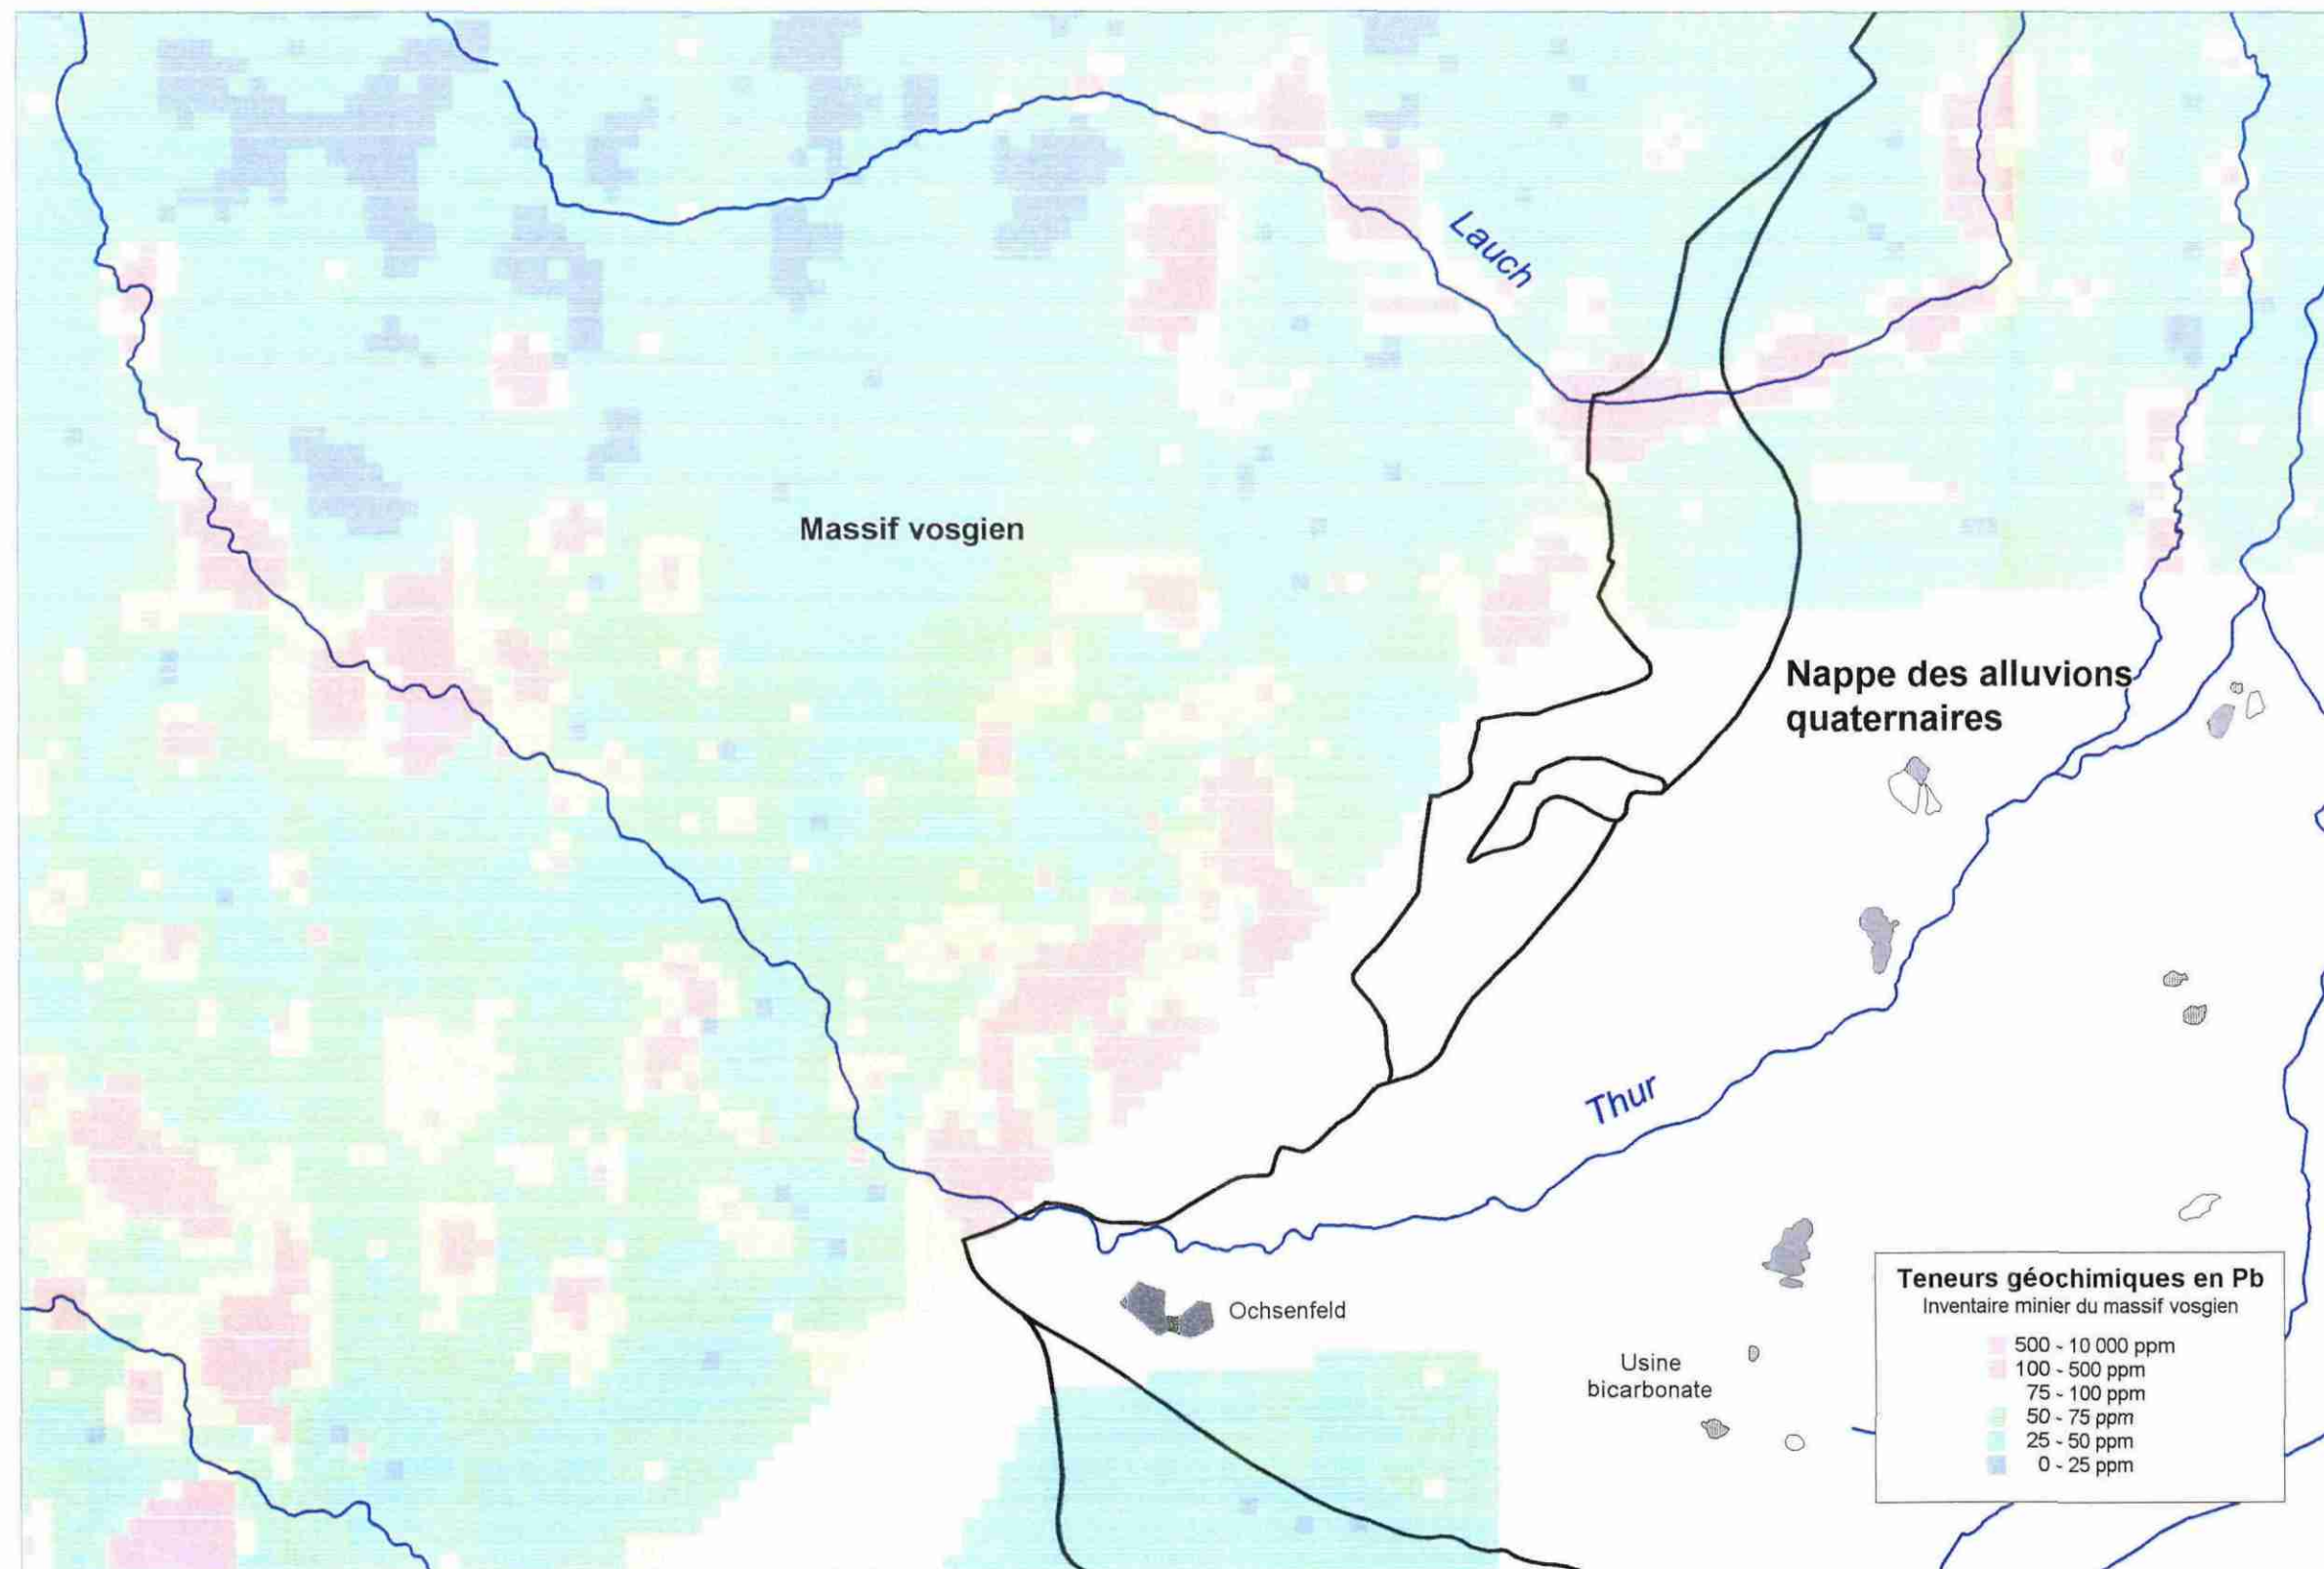
**Teneur en plomb**  
**Inventaire minier du massif vosgien**

Globalement le plomb est bien représenté dans les sols du bassin de la Thur, la valeur anomalique maximale naturelle de 280 ppm apparaît dans plusieurs secteurs sur un fond géochimique à environ 60 ppm. Ces données sont confirmées par l'inventaire minier du massif vosgien (annexe 1).
