Commune de Subles (Calvados)

Sinistre de divers immeubles

Diagnostic du BRGM

Juin 1998
R 40 102

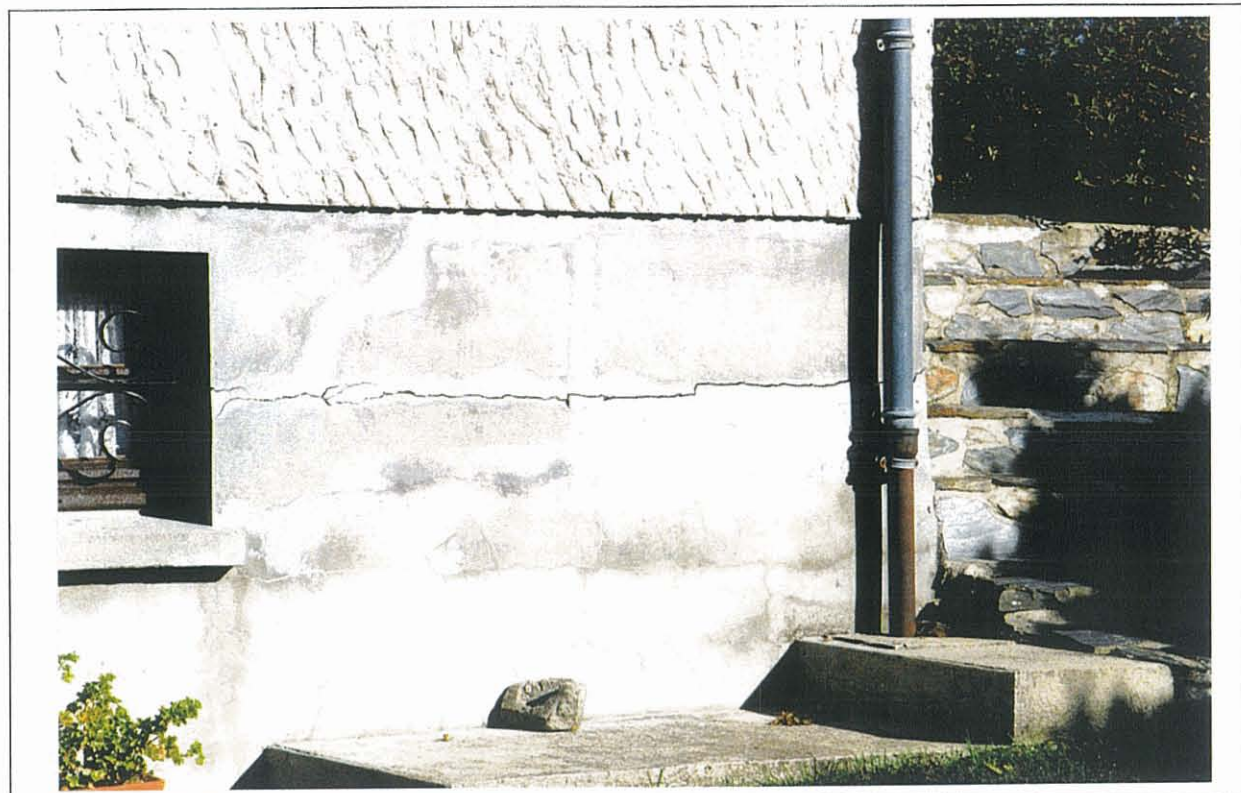
Les désordres les plus flagrants affectent le sous-sol. Une lézarde de 5 à 10 mm d'ouverture s'initialise en façade sud-ouest, au niveau de la fenêtre, et se poursuit au moins jusqu'au milieu de la façade sud-est. Elle se développe horizontalement en suivant les joints d'agglos avec toutefois quelques décrochés verticaux. Deux fissures subverticales traversent les agglos sous la fenêtre. Ces lézardes et fissures sont traversantes; elles s'observent également à l'extérieur du sous-sol. En examinant la façade sud-ouest, il apparaît que celles qui l'affectent résultent du tassement et du basculement vers l'extérieur de sa semelle de fondation. Le plancher haut est légèrement décollé des refends sur lesquels il est censé s'appuyer. La chape en ciment est cassée près de la façade sud-ouest.

Photo N° 1 - Lézarde horizontale entre fenêtre et escalier

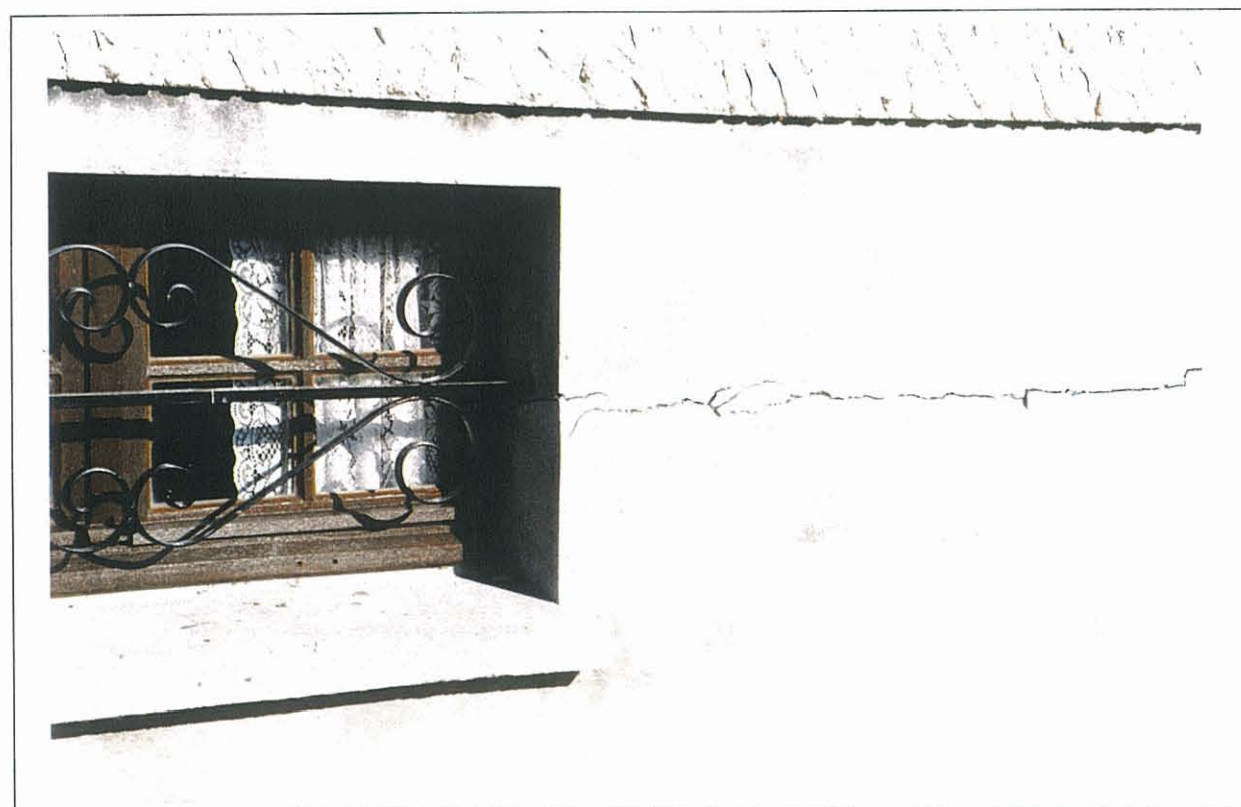
Photo N° 2 - Détail

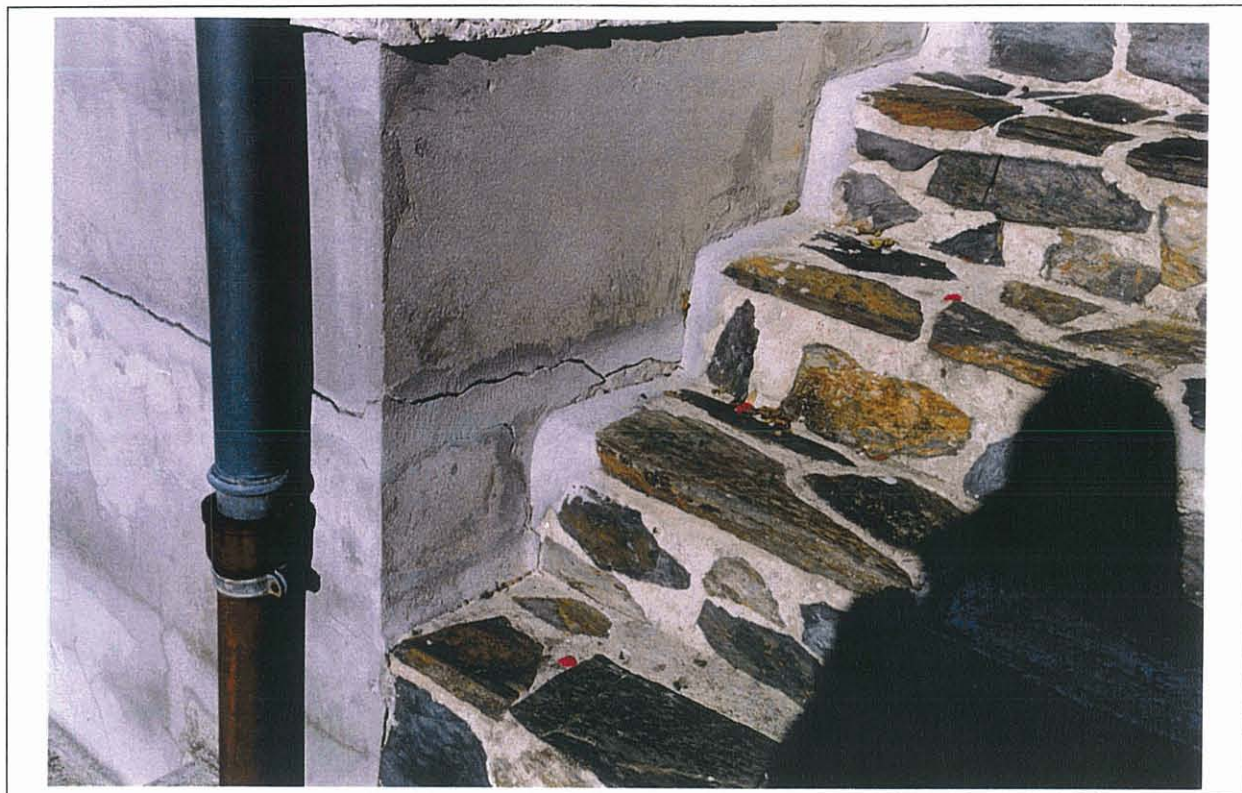
Photo N° 3 - Détail angle sud

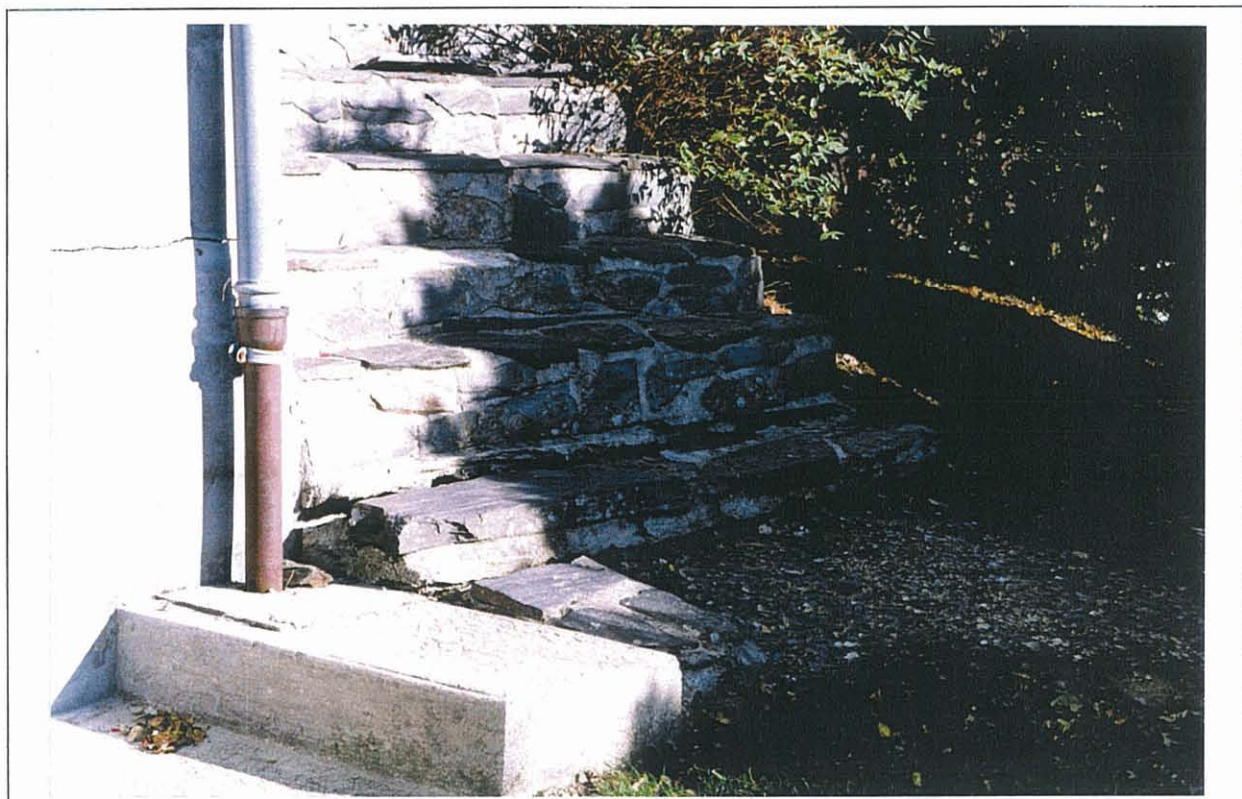
L'escalier d'accès s'est dégradé. La première marche (en bas) s'est décollée de la suivante.

Photo N° 4 - Affaissement première marche de l'escalier

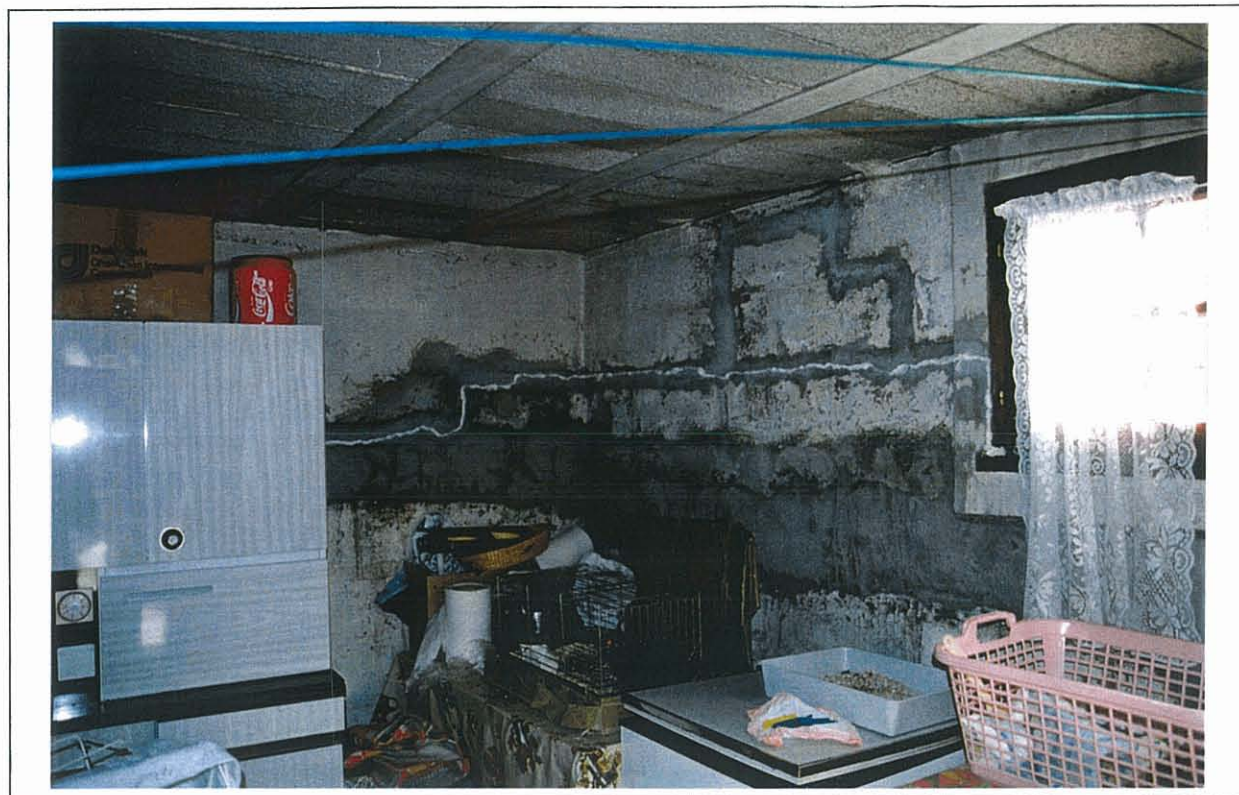
Ces mêmes façades se sont déjà fissurées. Leur colmatage est encore visible. Le propriétaire nous a expliqué qu'un premier sinistre s'est produit en juillet / août 1990 et que la façade sud-ouest a été reprise en sous-oeuvre pendant l'hiver 1990 / 1991. Les travaux ont consisté à mettre en place des plots en béton de 0,80 cm d'épaisseur sous la semelle existante.

Photo N° 5 - Lézardes récentes et anciennes. Décollement du plancher haut.

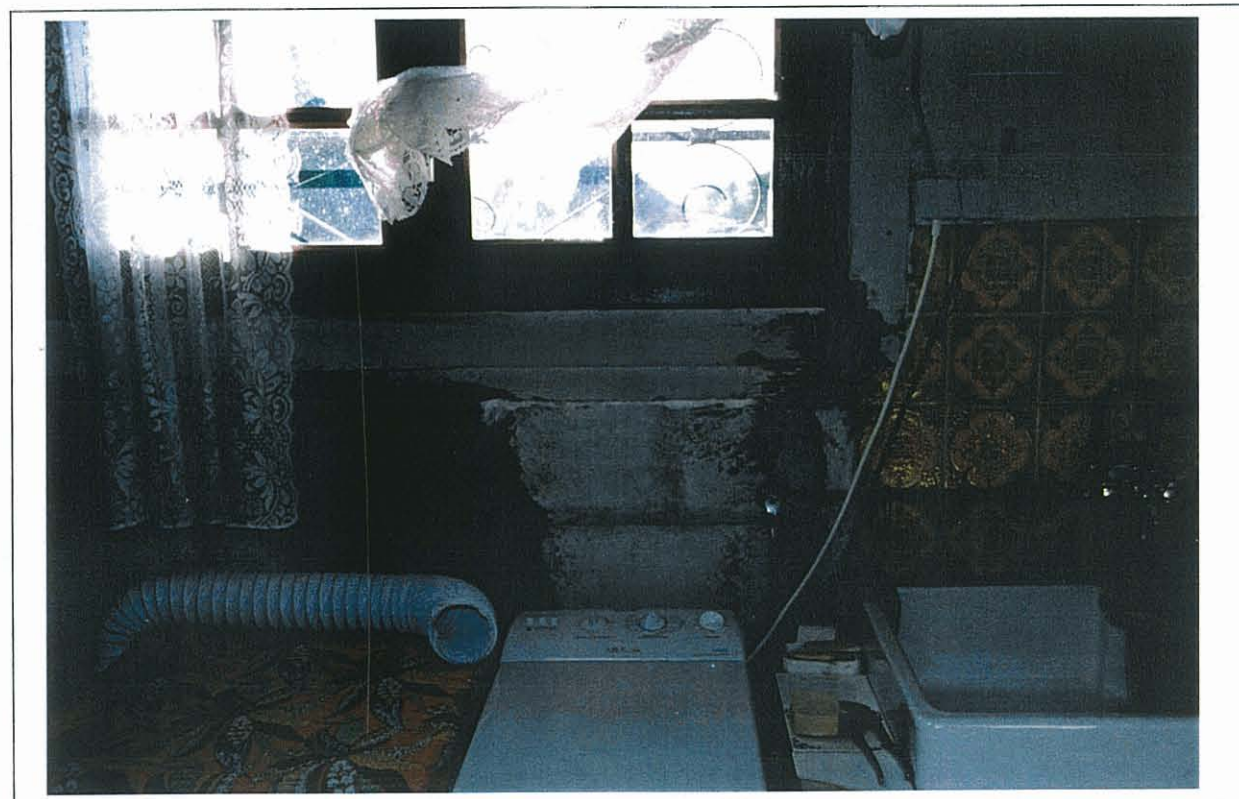
Photo N° 6 - Lézardes récentes et anciennes sous la fenêtre.

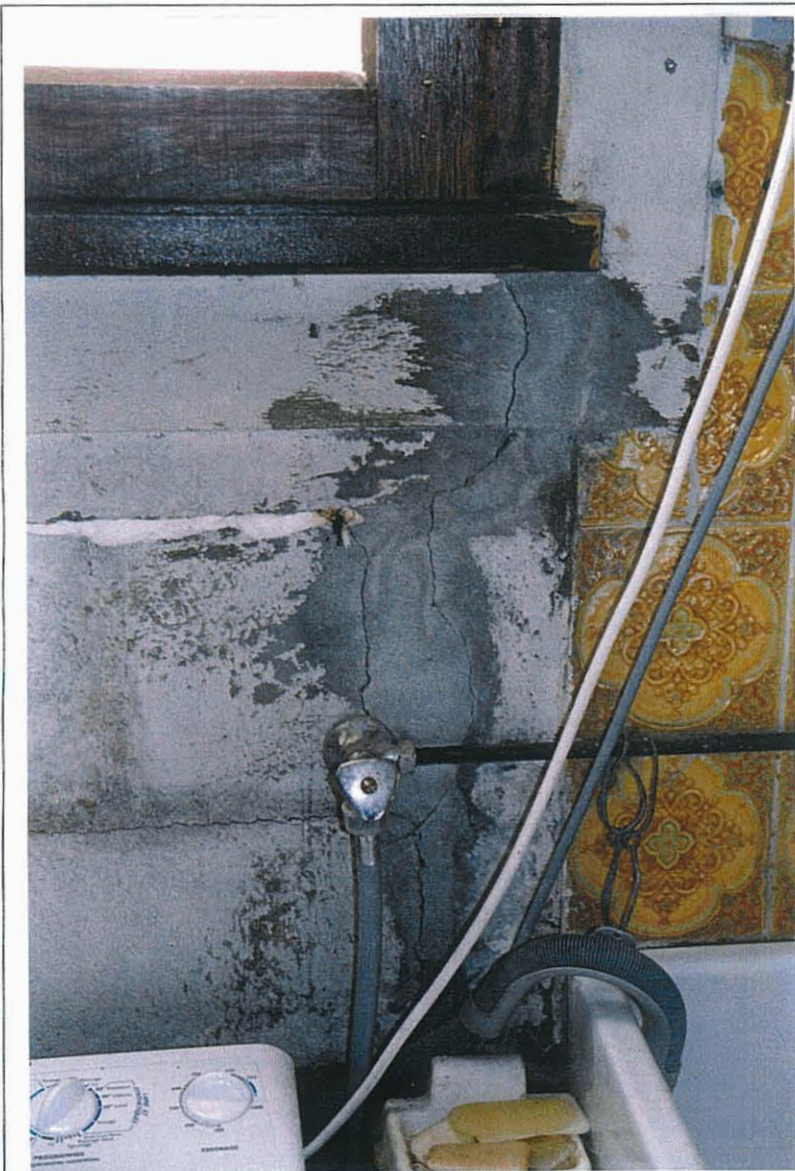
Photo N° 7 - Lézardes sous fenêtre façade S-W.

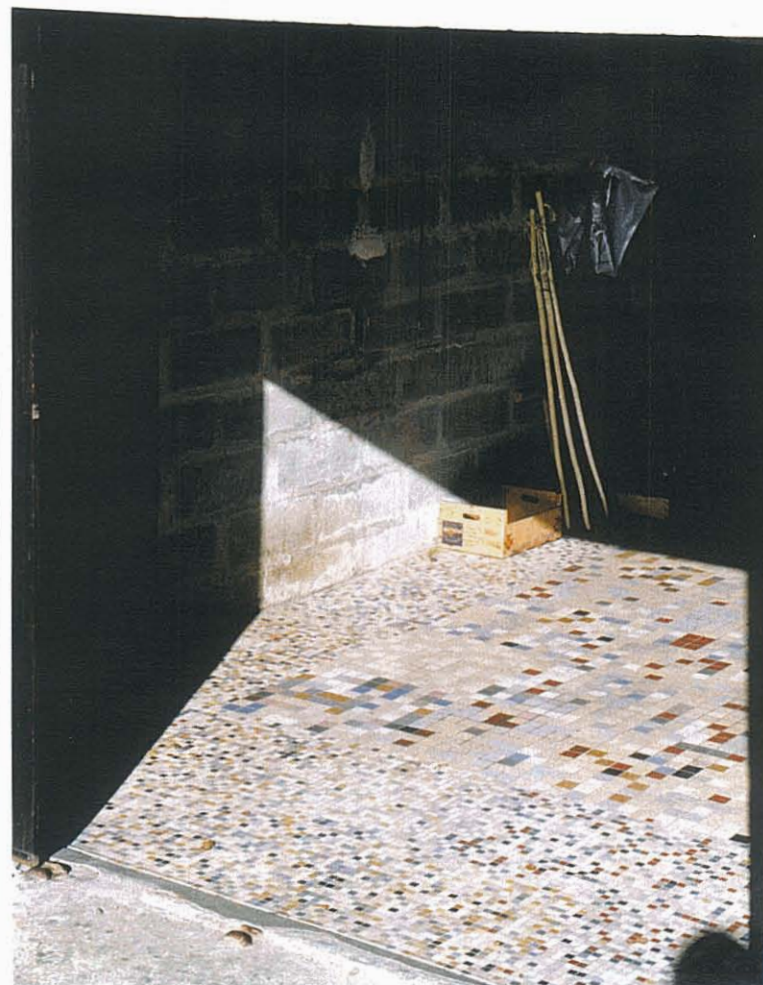
Sur la façade nord-ouest des fissures horizontales se développent en suivant les joints d'agglos. Quelques fissures verticales cassent des agglos pour relier deux joints verticaux. Ces désordres se répètent également à l'intérieur du sous-sol.

Photo N° 8 - Ecartements des joints d'agglos sur façade N-W.

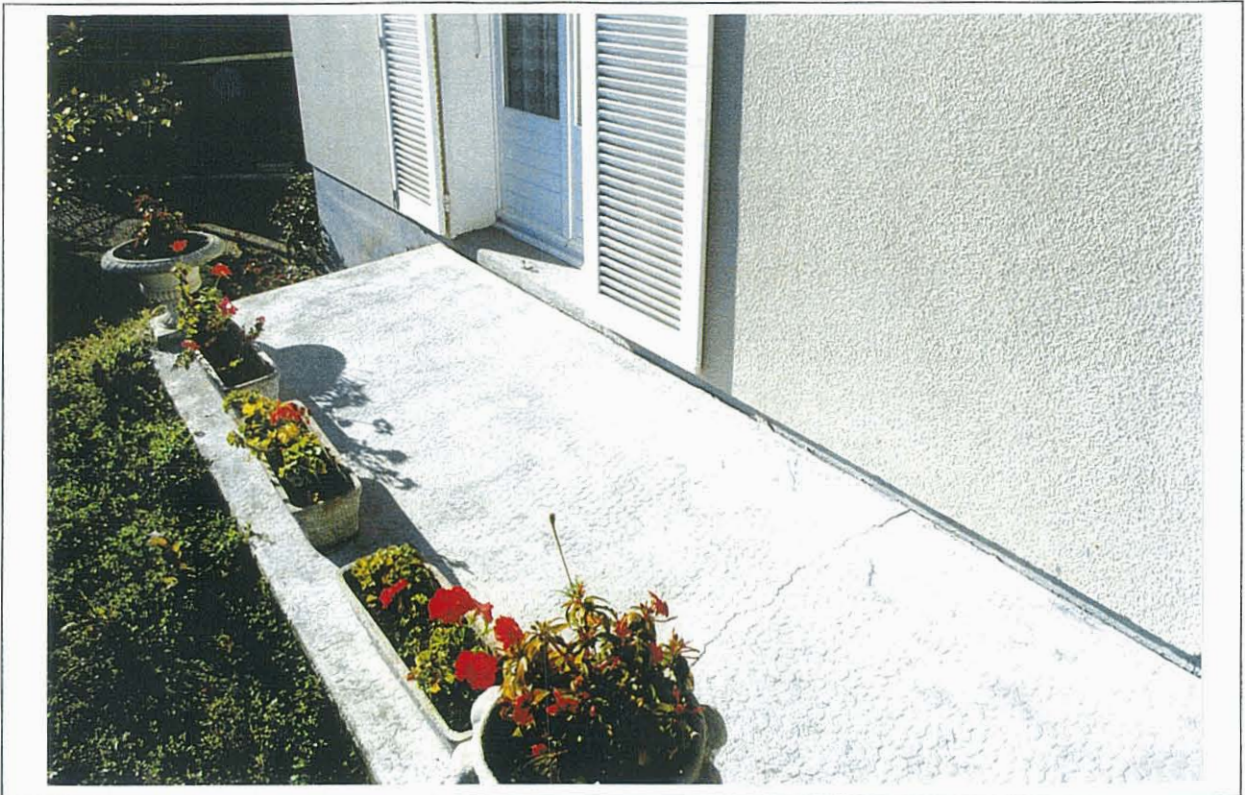
Sous la terrasse le remblai a tassé. Aussi la chape en béton se décolle de la façade et se fissure transversalement.

Photo N° 9 - Décollement et fissuration de la terrasse.

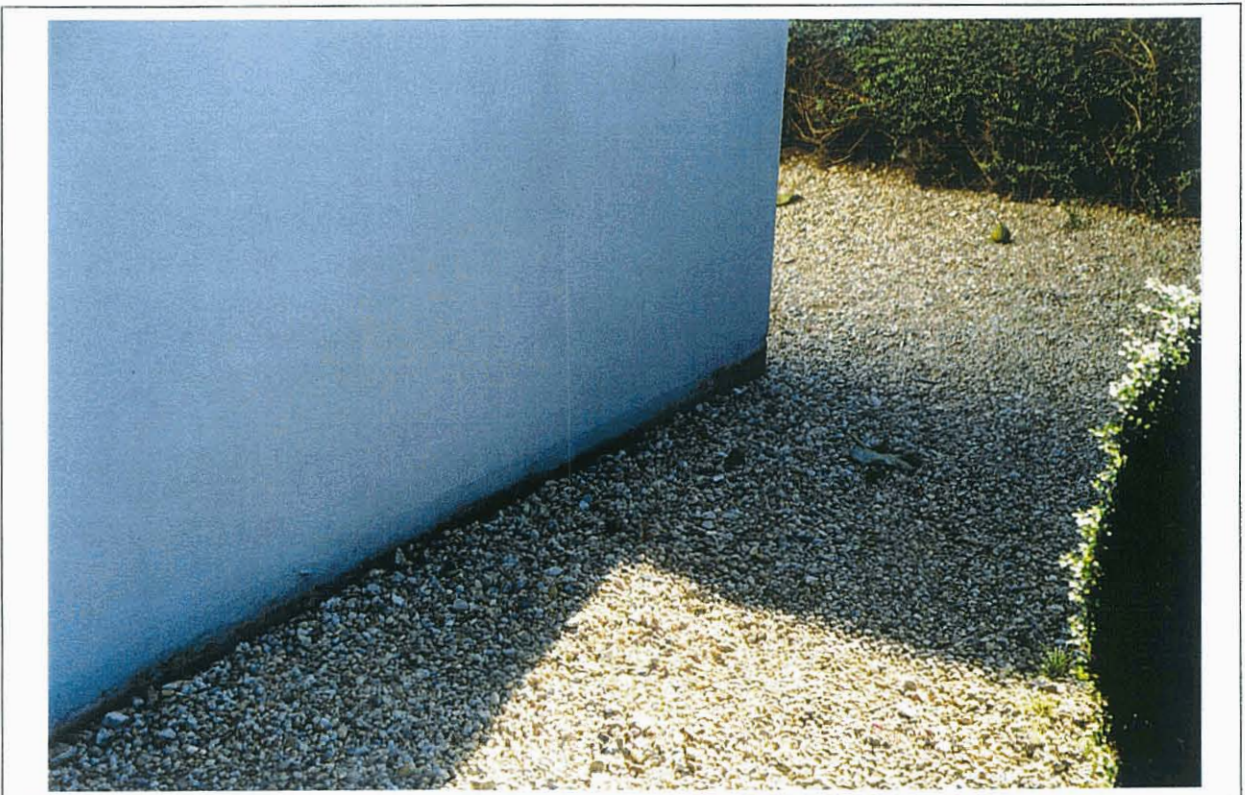
Le long de la façade nord-ouest le terrain a manifestement tassé de 4 à 5 centimètres.

Photo N° 10 - Tassement du terrain le long de la façade nord-ouest par dessiccation.

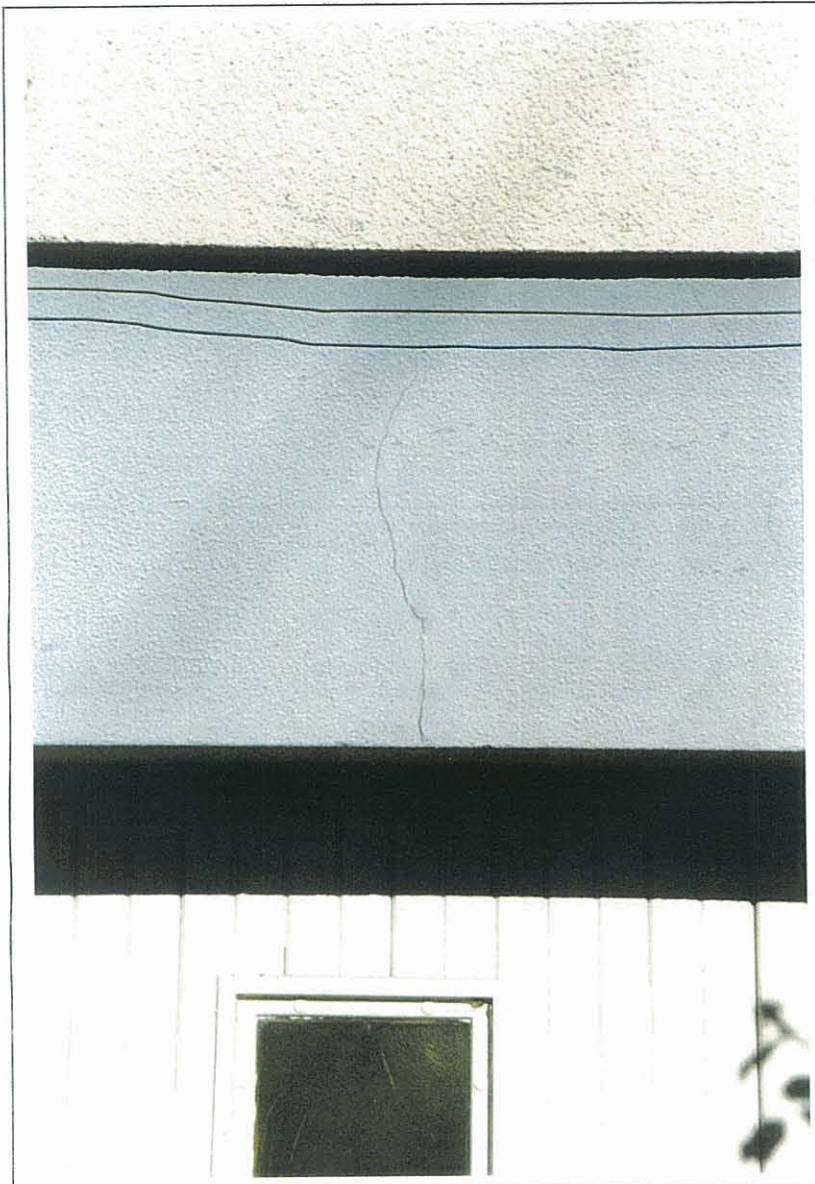
Sous le plancher haut du sous-sol, la façade sud-ouest - celle de l'entrée du garage - est fissurée sur toute sa largeur. Le linteau de la porte du garage est fissuré verticalement, des fissures verticales apparaissent en sous-face du plancher haut et une fissure subverticale affecte l'angle ouest.

Photo N° 11 - Fissuration du linteau de la porte du garage.

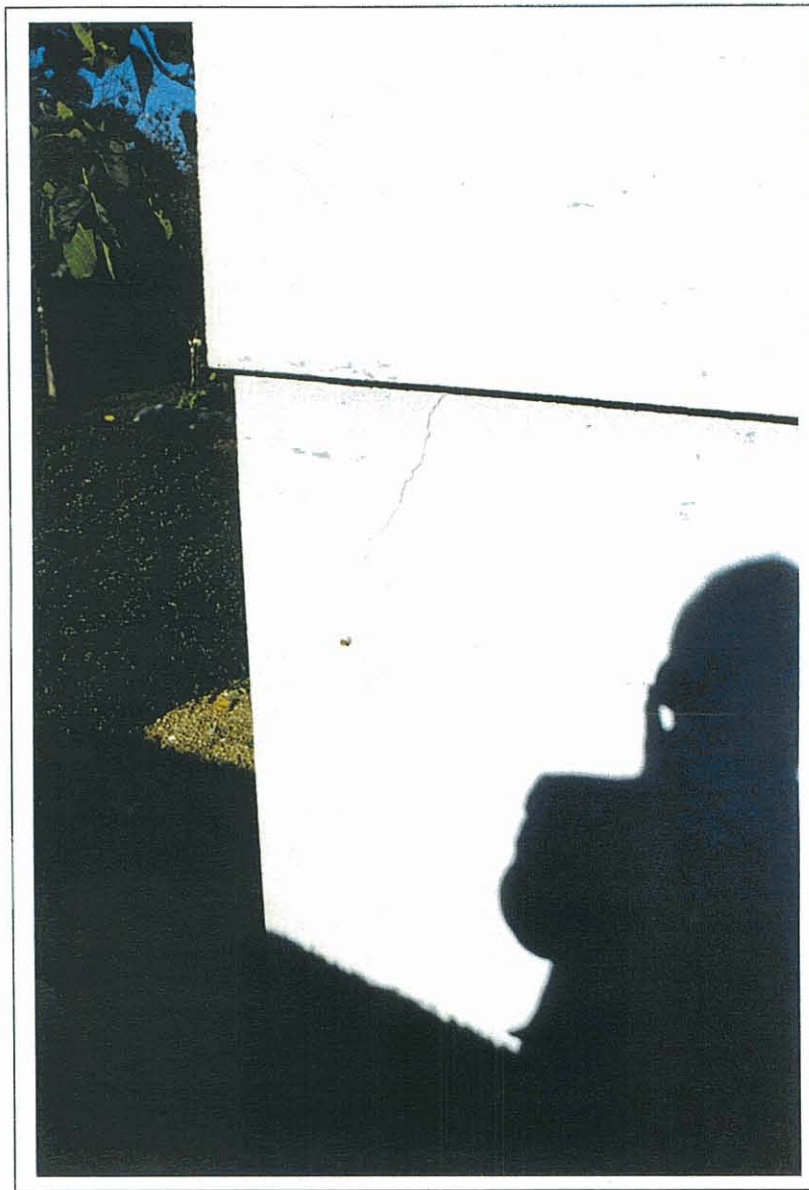
Photo N° 12 - Fissuration verticale à l'angle ouest.

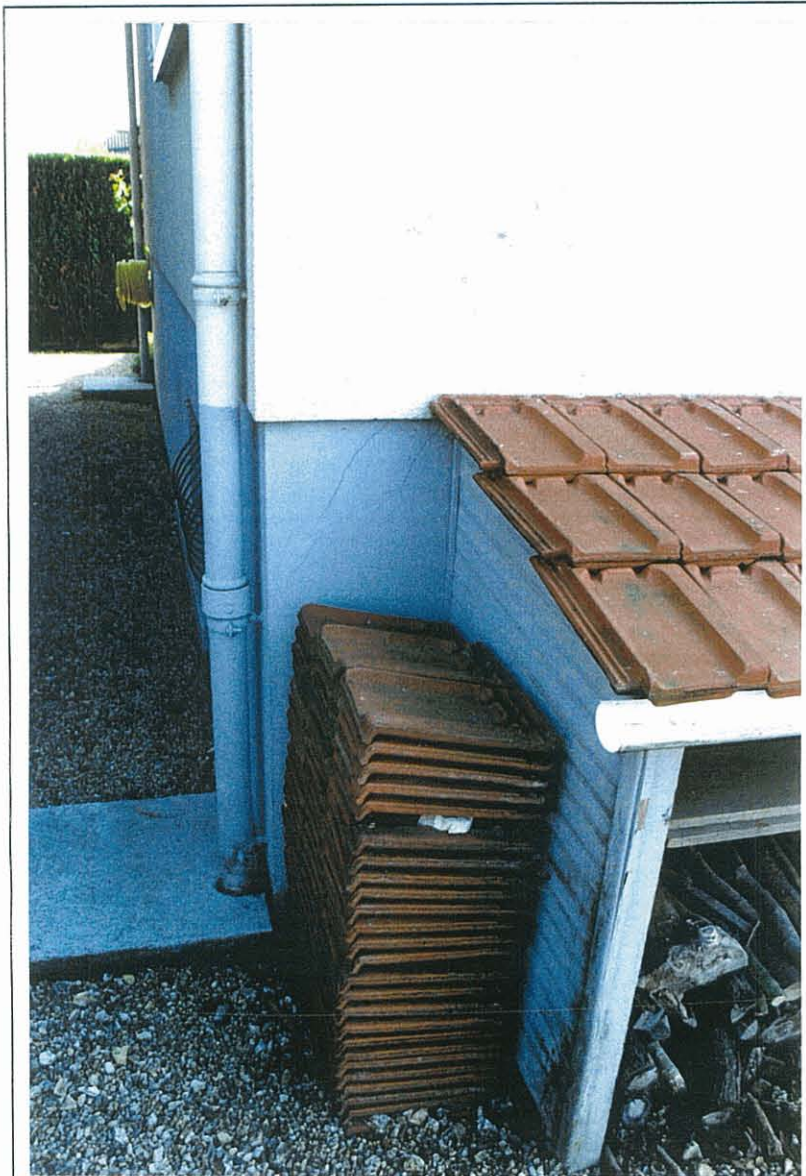
Les angles de la façade nord-ouest, sous le niveau du plancher haut du sous-sol, sont affectés par des fissures inclinées à 45°. Côté nord il y en a deux. Côté sud il n'y en a qu'une mais elle date de 1990 environ.

Photo N° 13 - Fissures inclinées à ~ 45°.

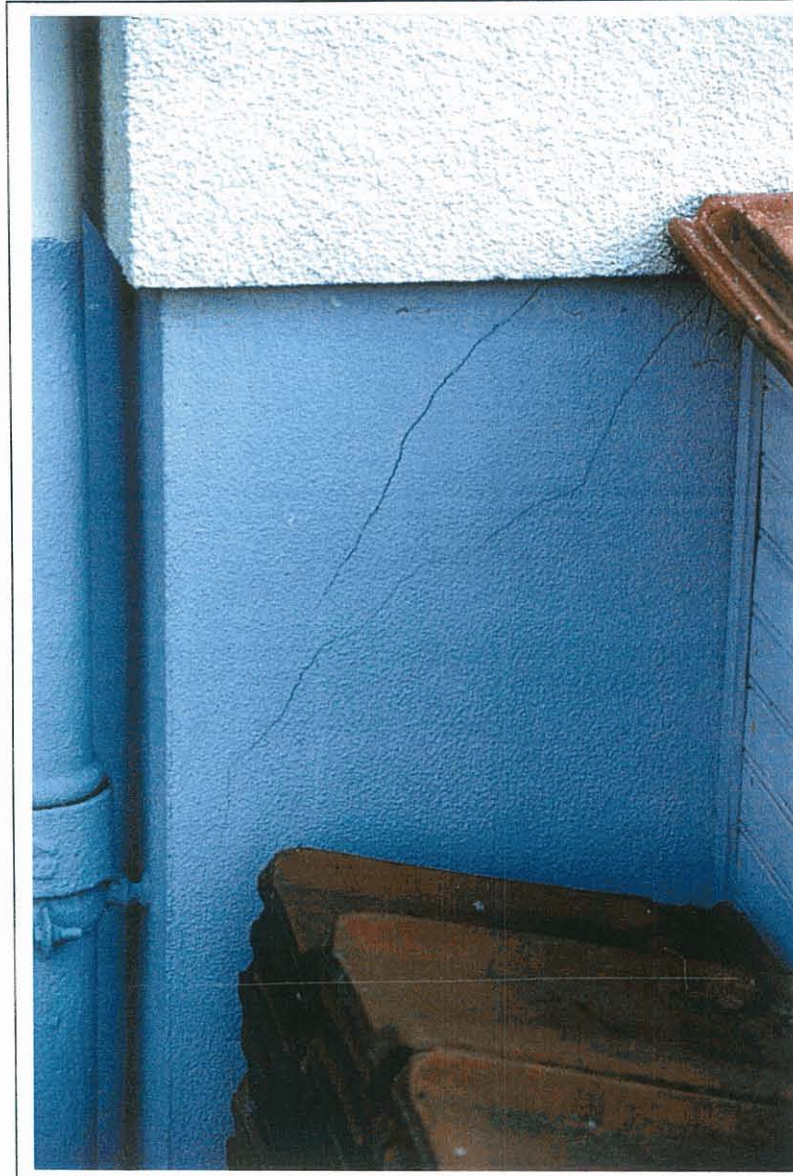
Photo N° 14 - Détail.

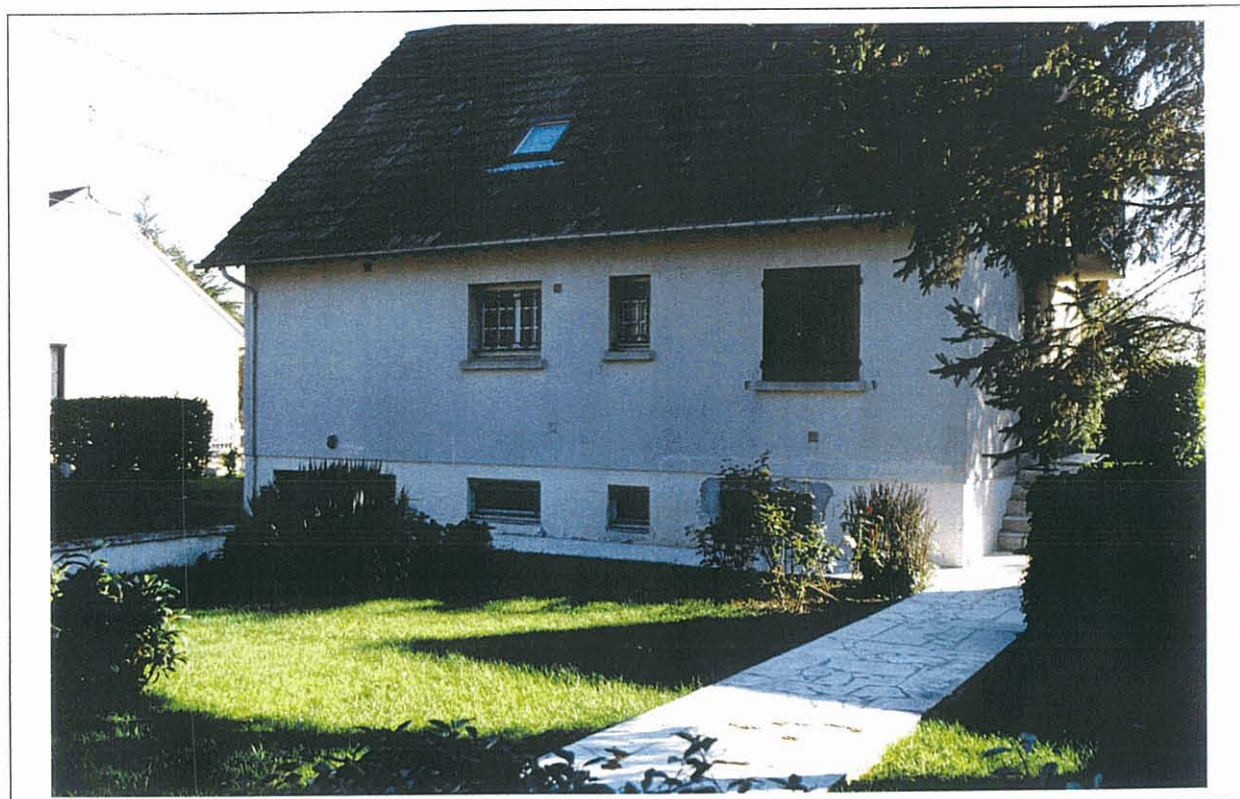
Les maisons sises 2, 3 et 4 Square des Bégonias n'ont pu être visitées. Apparemment elles ne présentent pas de désordres extérieurs observables depuis la rue. Au n°6 la maison - type R+combles aménagés et sous-sol complet semi-enterré - est fissuré au moins sur sa façade nord-ouest. Certaines de ces fissures ont été rebouchées.

Photo N° 15 - Vue de la façade nord-ouest..

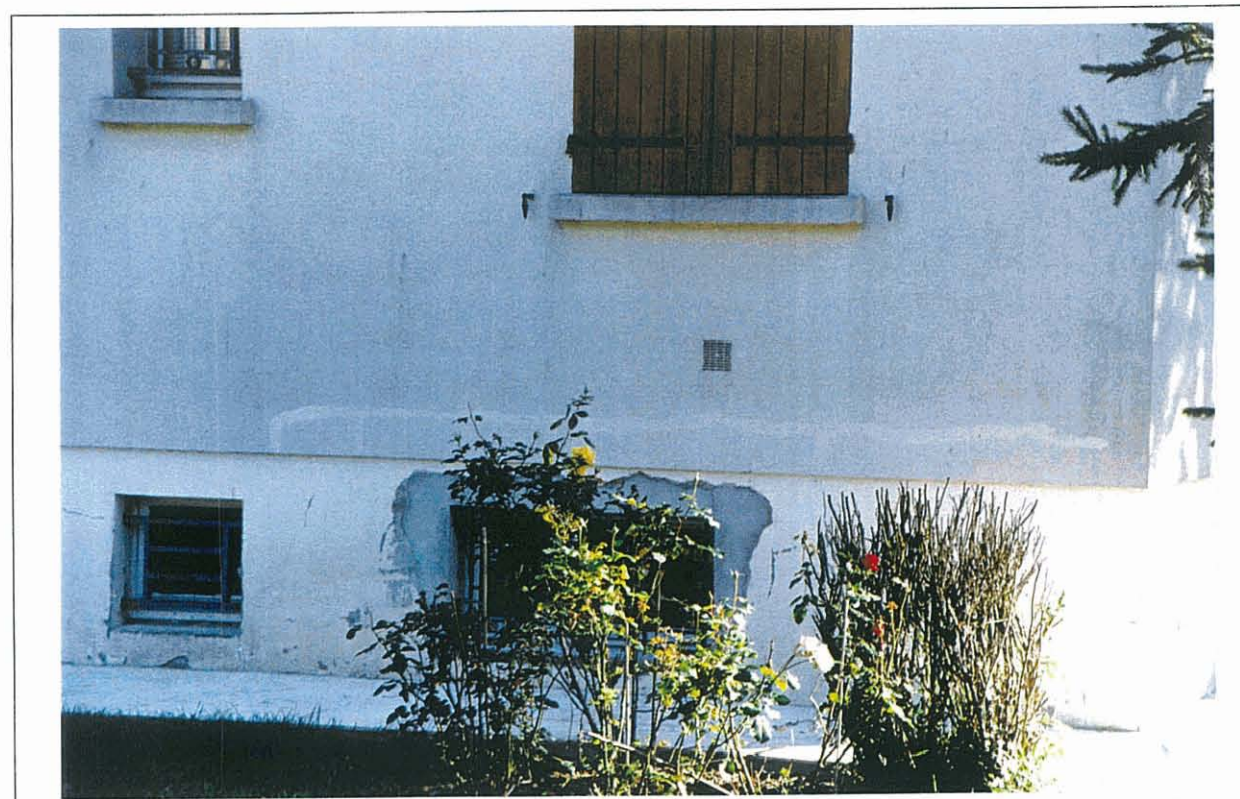
Photo N° 16 - Détail des fissures en façade nord-ouest.
