DIRECTION DEPARTEMENTALE  
DE LA PROTECTION CIVILE

*Chute de pierres à l'usine Péchiney-Hermillon  
commune de Hermillon (Savoie),  
au printemps 1998*

*(visite du 16 octobre 1998)*

R 40294

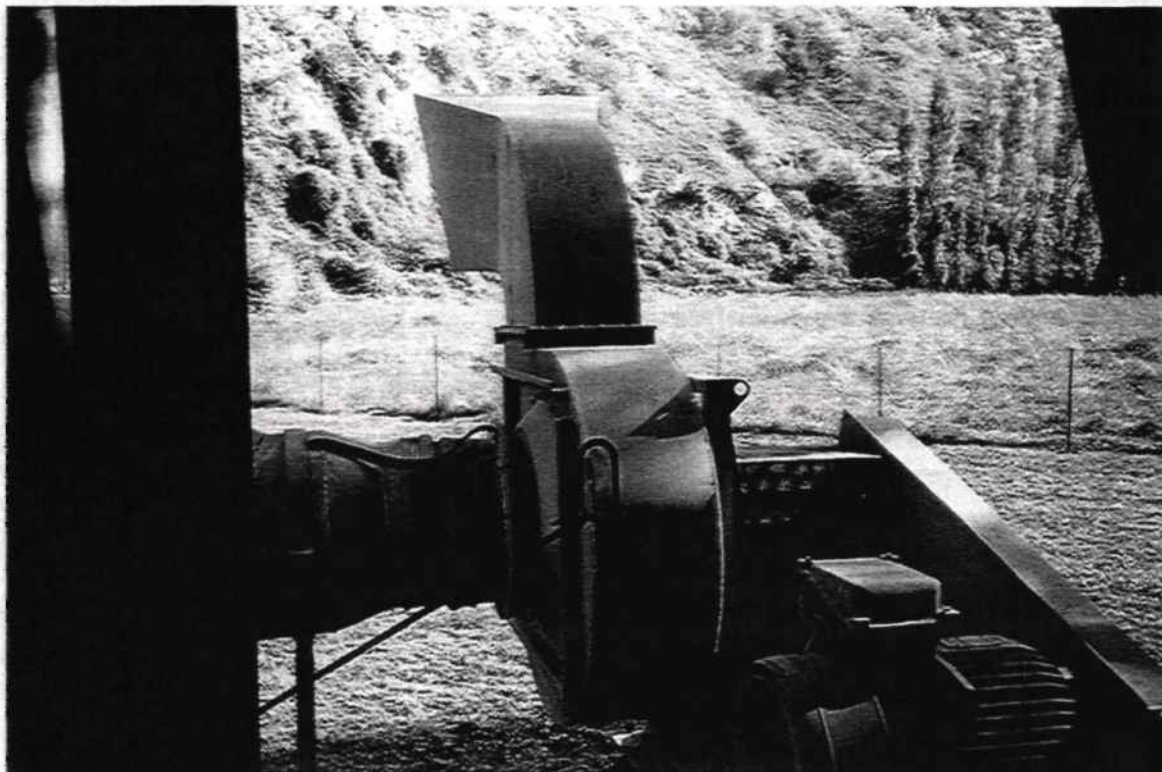
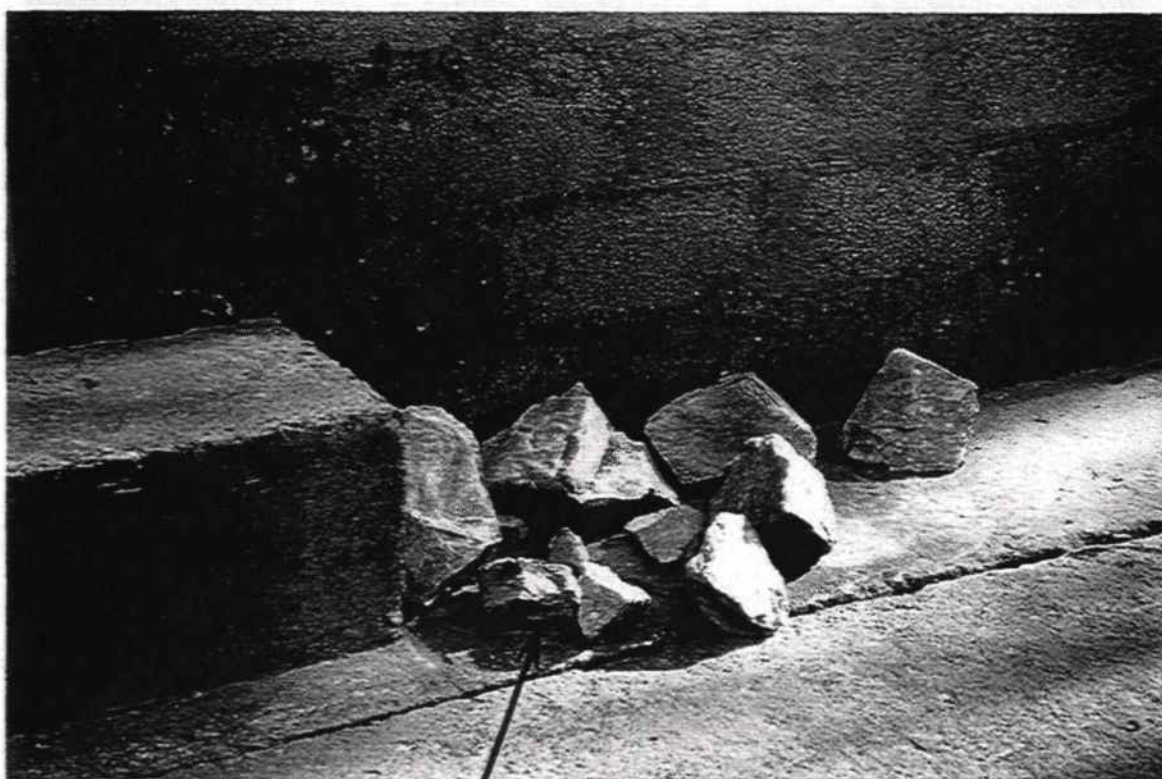
*Fig. 1 – Vues de l'éboulement.*

impact des pierres

filtre de l'installation de ventilation

exemples de pierres éboulées au printemps 98

Au printemps dernier, à une date non précisée, avril ou mai, des pierres sont tombées sur les installations de ventilation de l'usine Péchiney-Hermillon (anciennement « SPPS », « Société des poudres et produits spéciaux »). Ces pierres pesaient une dizaine de kilos et n'ont pas endommagé gravement les ouvrages : canalisations métalliques et filtres qui ont été touchés (fig. 1).

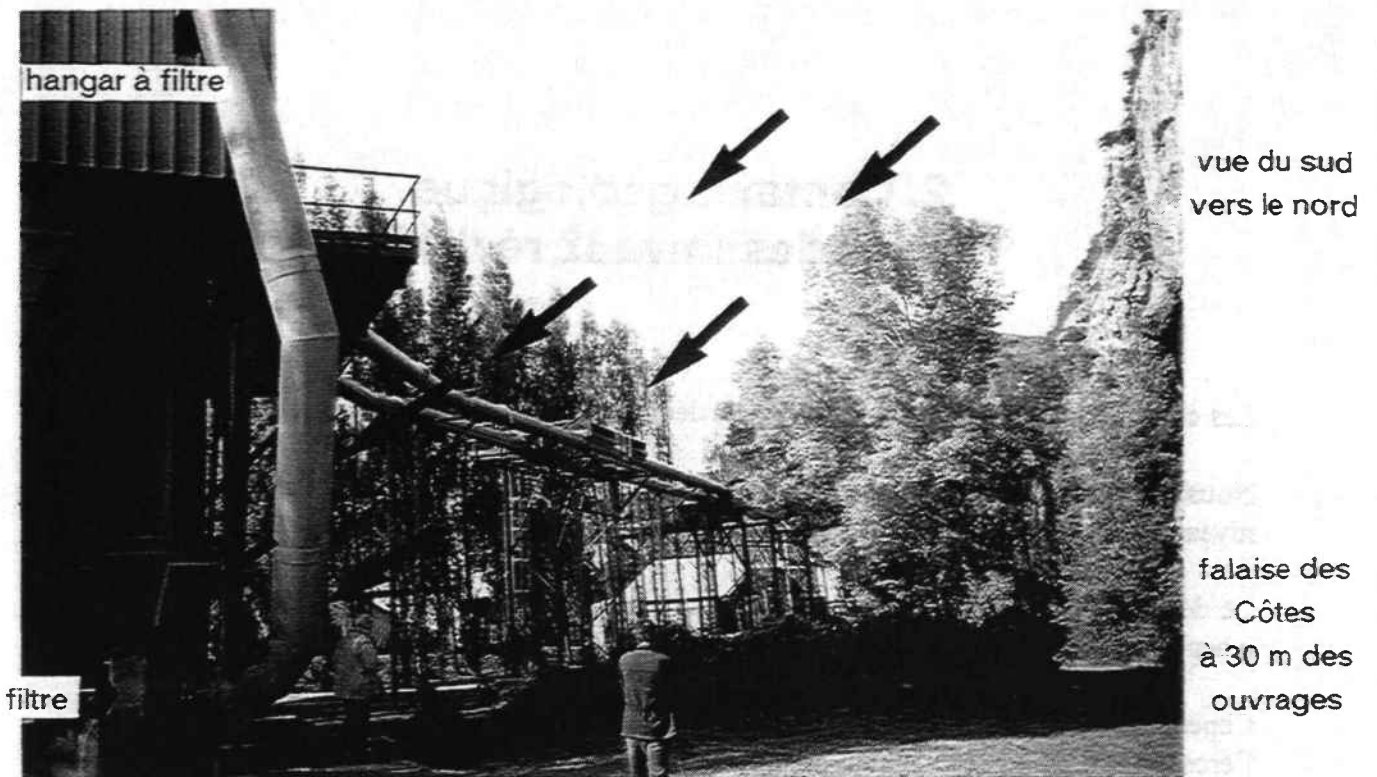
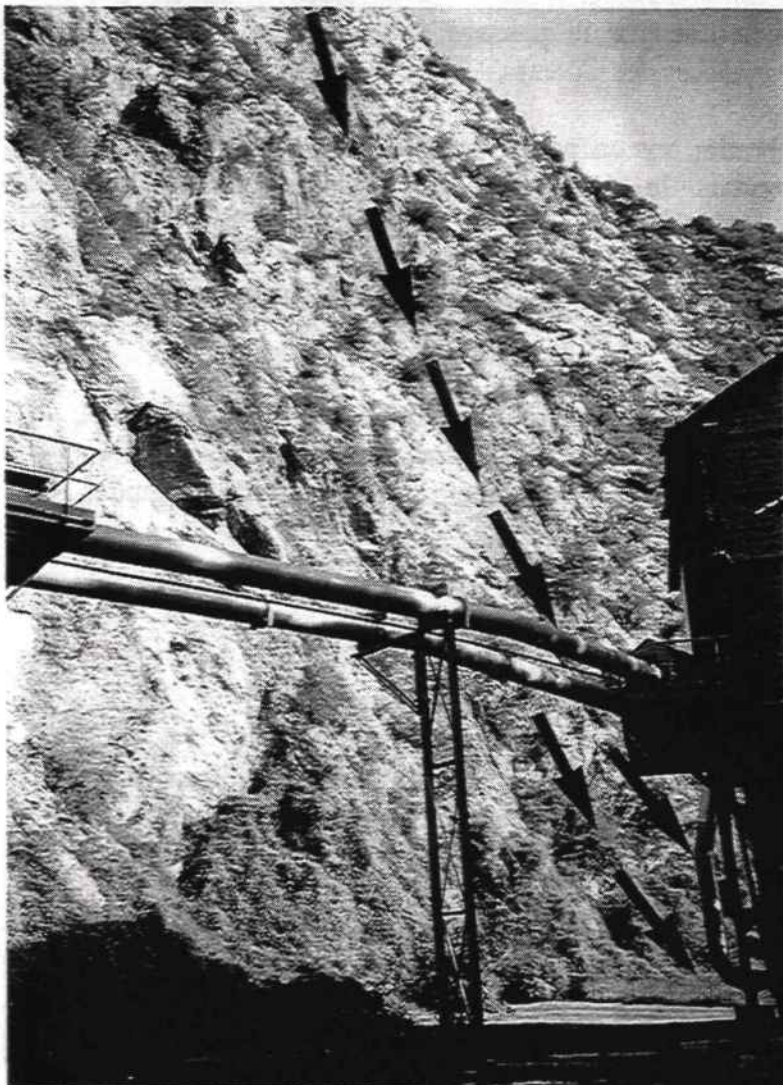
Fig. 3 - Vues générales de l'installation de ventilation (filtres et conduites) et trajectoires des blocs provenant de secteurs élevés.

En observant la paroi depuis le bas, de telles écailles partiellement décollées (fig. 3), ont été repérées.

Les installations de ventilation ne peuvent être ni déplacées, ni enterrées, étant donné les contraintes qu'elles génèrent : grande hauteur, horizontalité, trajet rectiligne afin d'éviter au mieux le dépôt des poudres dans les canalisations.

Leur protection contre les chutes de pierres est donc très difficile à réaliser étant donné la hauteur (12-15 m) des installations et leur longueur, sur 80 m.

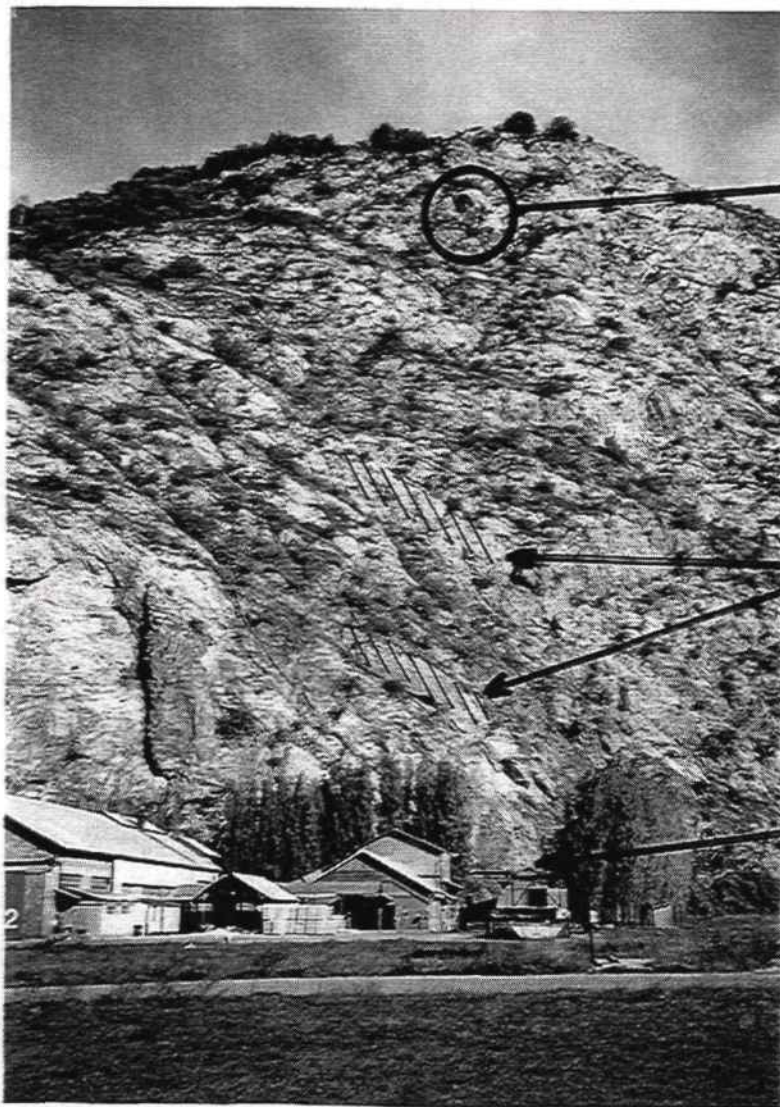
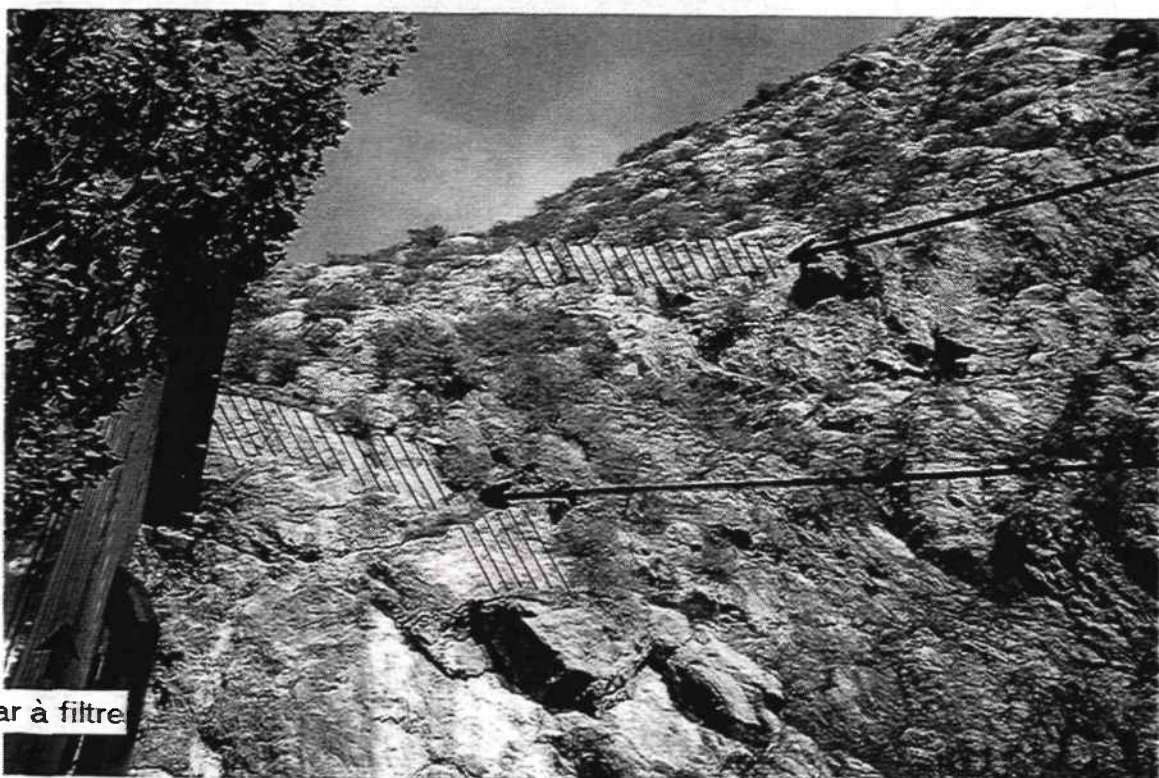
Fig. 4 - Vues générales sur la falaise au-dessus des installations.

écailles rocheuses à reconnaître

zones de rebonds possibles des blocs

installation menacée

ressaut favorable aux rebonds

ressaut

hangar à filtre

- Ancrage et confortement des éventuelles écailles instables.
- Pose de filets sur les trajectoires des blocs et sur les ressauts rocheux favorisant les rebonds des pierres ; ainsi, à 60-80 m au-dessus des filtres de l'usine se dessine nettement un replat où un ouvrage pourrait être implanté (fig. 4).
- Installation contre le hangar de filtres et sur les portiques de canalisations, de protections (blindages ?), si les pierres sont peu nombreuses et peu volumineuses.
