Site de la Vieille Usine à Auzon Haute -Loire

Rapport intermédiaire

R 40606

Résultats de la campagne de prélèvements et d'analyses et cartographie des zones de pollution

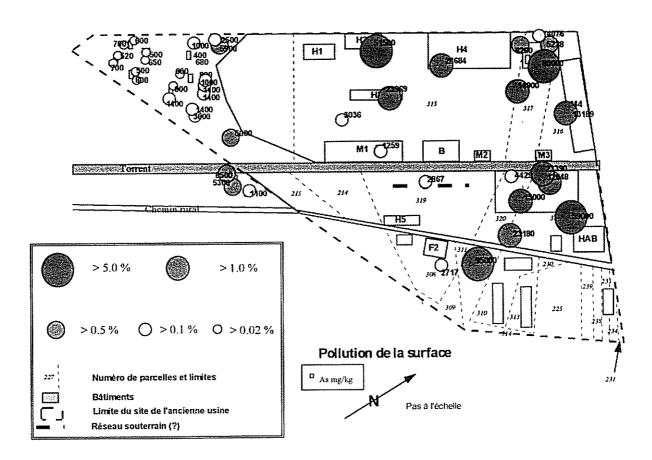
Figure 1 : Représentation graphique de la répartition de la pollution en arsenic de la tranche superficielle du sol

On constate que les teneurs mesurées sont très élevées, puisqu'elles peuvent représenter plus de 5% dans plusieurs échantillons. D'une manière générale, les teneurs les plus élevées sont observées dans une zone en croissant, allant du Nord-Ouest au nord-est du site. Au Nord-Ouest,

Les fortes teneurs observées en surface dans cette zone s'expliquent par des déversements d'arsenic dans ces endroits lors de l'altération de ces fûts qui ont été exposés aux intempéries, et lors de la manipulation des produits pendant la phase d'élimination des fûts.

Les teneurs élevées en arsenic observées dans les zones nord-est et Est du site s'expliquent par la proximité des fours de grillage du minerai.

En résumé, la tranche superficielle du sol présente une pollution élevée, répartie de façon in homogène : les zones qui ont hébergé des stockages de fûts et où de l'arsenic s'est répandu, et les zones proches des fours de traitement du minerai, sont les plus fortement contaminées par l'arsenic.

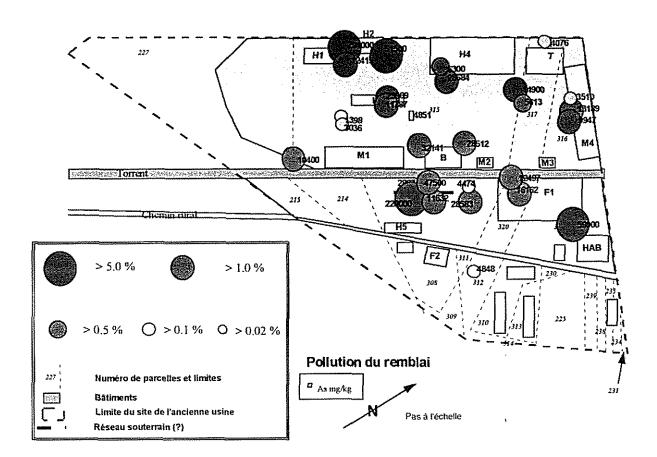
Figure 2 : Représentation graphique de la répartition de la pollution en arsenic des remblais

L'observation des résultats analytiques montre pour les remblais un niveau de contamination très élevé, comparable à celui de la surface. Cependant, un examen plus précis des résultats permet de distinguer les valeurs les plus élevées (5% et plus), qui apparaissent comme des pics de pollution, d'une gamme de valeurs moins élevées (de l'ordre du pour-cent).

La première famille de valeurs se rapporte à des prélèvements de concrétions trouvées localement dans le remblai. Il s'agit de restes de fûts enfouis dans le remblai (des restes du bois des fûts en attestent), ou des restes de produit fini, qui était conditionné en emballages en carton de 2,5 kg, d'après les descriptions trouvées dans les archives.. Dans ce cas, les restes d'emballages n'ont pas été retrouvés, et seuls subsistent les amas de produit. Ces concrétions

Mis à part la présence des concrétions, les teneurs en arsenic mesurées dans le remblai sont en général légèrement plus faibles que celles mesurées dans la première tranche du sol, mais, surtout, leur répartition apparaît plus homogène : on ne retrouve pas, au niveau des remblais, une zonation aussi marquée que pour la surface.

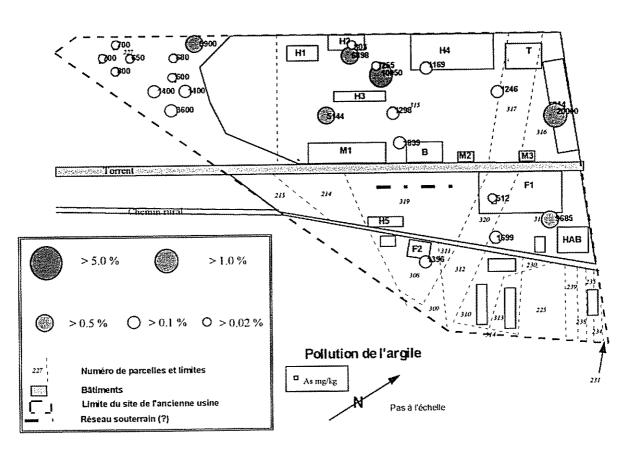
Figure 3 : Représentation graphique de la pollution en arsenic de l'argile

La contamination de l'argile n'est pas négligeable, puisqu'elle peut atteindre 2% d'arsenic. La plupart des valeurs se situent entre 0,2 et 1%, pour les prélèvements d'argile effectués près de l'interface avec le remblai.

Dans deux cas, nous disposons de deux mesures sur l'argile : la première près de l'interface entre l'argile et le remblai, et la seconde 10 centimètres en dessous. Dans les deux cas, les teneurs obtenues sur l'argile prélevées à distance d l'interface avec lé remblai, sont significativement plus faibles, puisque dans un cas on passe de 0,7% à l'interface à 0,08% en dessous, et, dans l'autre cas, de 1% à l'interface, à 0,02% en dessous. Cela semble indiquer que l'argile représente une barrière à la migration de l'arsenic.

On constate que les teneurs les plus élevées observées dans l'argile correspondent également aux teneurs les plus élevées obtenues sur le sol de surface.

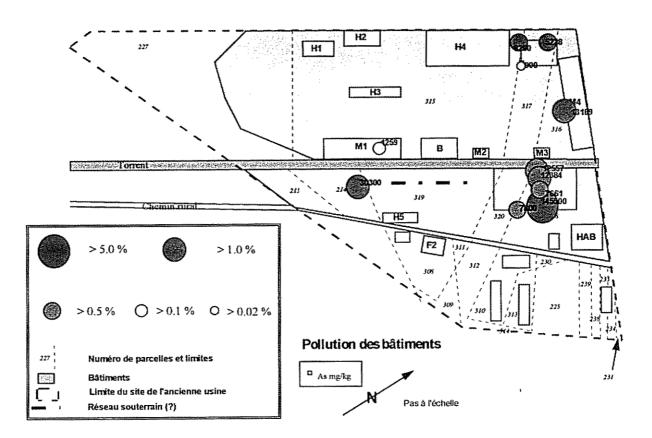
Figure 4 : Représentation graphique de la pollution en arsenic des bâtiments

Comme on peut s'y attendre, les parois des fours présentent un niveau de contamination élevé, plusieurs pour-cent. Mais certaines dalles en ciment, qui sont d'ailleurs boursouflées et friables, sont également fortement imprégnées en arsenic, principalement dans les bâtiments qui ont hébergé des stockages de fûts.

Ces résultats indiquent que la démolition des superstructures ne pourra s'effectuer qu'avec les précautions nécessaires pour éviter la formation de poussière toxique : démontage et non pas abattage, humidification de la zone à démonter, précautions lors de la manipulation des déblais.

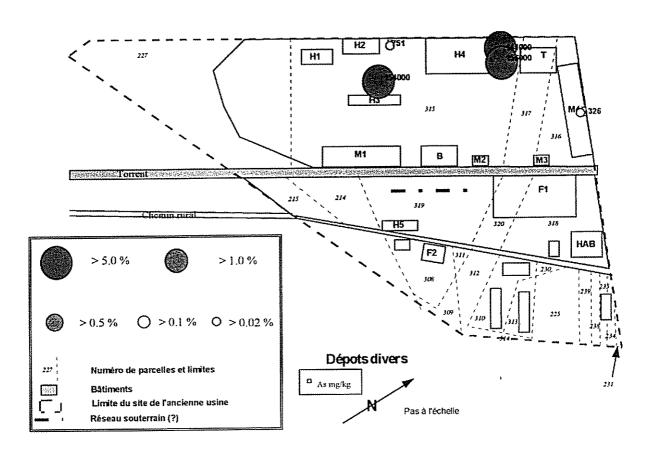
Figure 5 : Représentation graphique de la pollution en arsenic des dépots

- une substance pulvérulente rouge-orangé, contenue dans des sacs de jute, contient environ 15% d'arsenic;
- 2. à côté, il s'agit d'une substance blanche, conditionnée en sacs, avec des teneurs en arsenic similaires.

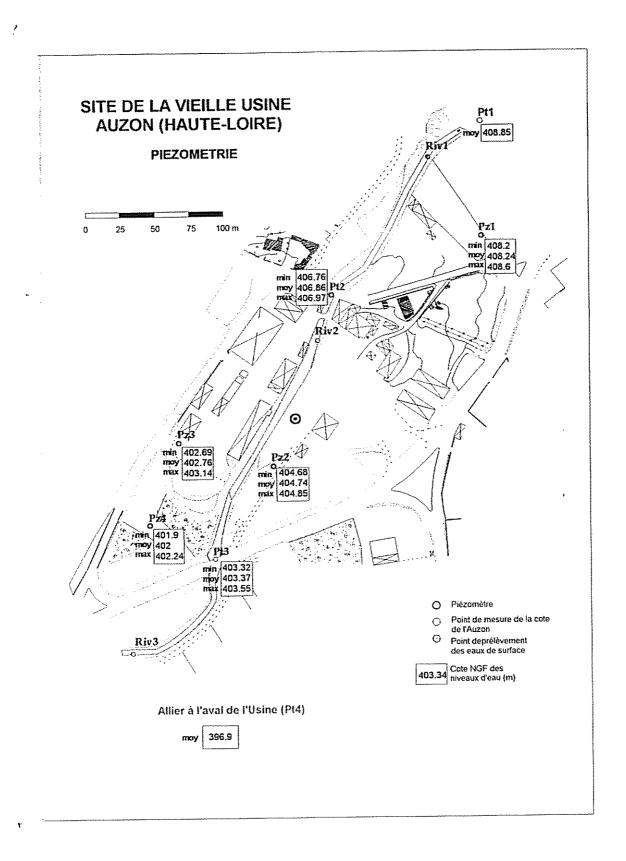
Fig. 3: Résultat des mesures piézomètriques

Dans ce contexte sur la période de suivi de quelques mois, il n'apparaît pas de variation significative des niveaux mesurés, mais une légère augmentation généralisée sur tout les points d'observation en février mars.

Dans ces conditions la piézométrie générale du site est présentée par une carte (figure 3) des cotes moyennes accompagnées des minima et des maxima observés. Cette carte montre que dans les conditions hydrologique du suivi, le niveau piézométrique de la nappe diminue d'est en ouest, (Pz2, Pz3 et Pz4), avec un écoulement général au droit du site ENE-WSW, influencé par le drainage de l'Allier. La cote observée dans l'Auzon au point Pt3 est supérieure à celle des points Pz3 et Pz4, situés en amont, rive droite. Il semble donc que l'écoulement général de la nappe au droit du site ne soit pas influencé par l'écoulement de l'Auzon. L'absence de relation hydraulique entre la nappe et le cours d'eau de surface est en effet justifiée par l'observation d'une canalisation

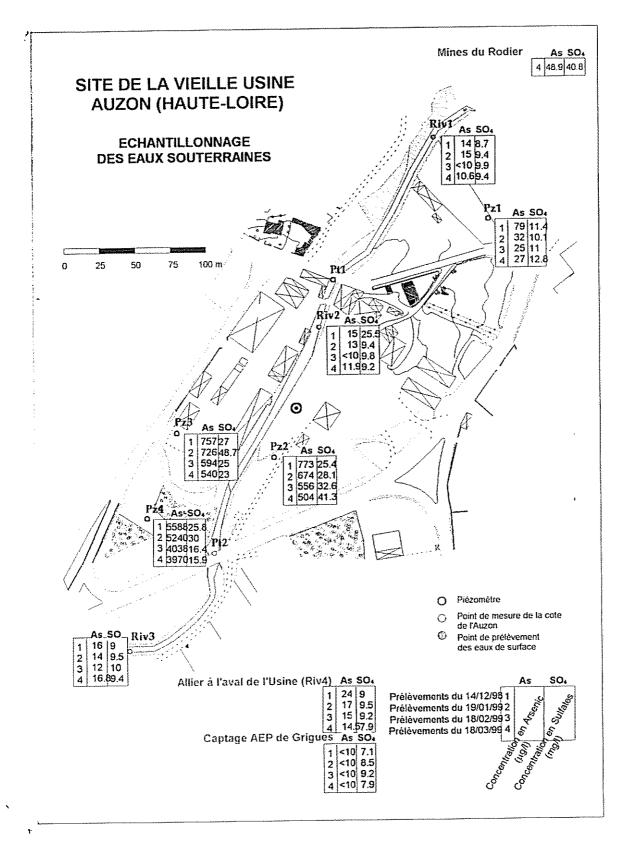
Fig 4: Résultats des analyse chimiques

L'amplitude des concentrations en Arsenic observées dans les eaux souterraines montre des teneurs élevées de l'ordre de 500 à 700 µg/l au niveau même du site (Pz2 et Pz3) et atteignent un maximum de l'ordre de 5 mg/l en aval immédiat de la plateforme (Pz4). Ces valeurs sont très nettement supérieures (rapport de 100 à 1000) au bruit de fond local mesuré au droit de Pz1. Cependant, ce dernier est lui-même non négligeable, supérieur au seuil de 10 µg/l, montrant une très légère pollution d'origine naturelle liée au contexte géologique du site.

Il est indispensable de poursuivre les analyses sur un cycle hydrologique complêt afin de disposer de données relatives à des conditions hydrologique plus contrastées.

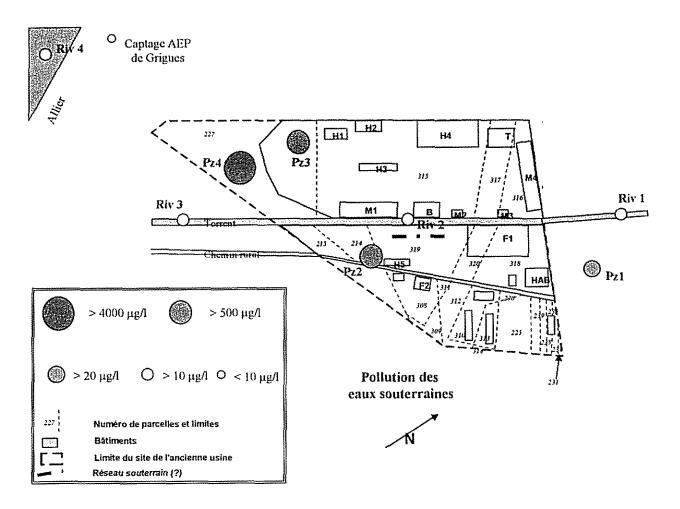
Fig. 5: Pollution des eaux souterraines.

La figure 5 synthétise l'état de pollution moyennne des eaux au voisinage du site. Elle montre que le maximum de pollution des eaux souterraines est observé en dehors de la plateforme du site, à son aval immédiat, au sud-ouest. La contamination des eaux de surface est faible à nulle en amont et au niveau même du site, puis légèrement plus importante à l'aval immédiat du site et dans l'Allier.

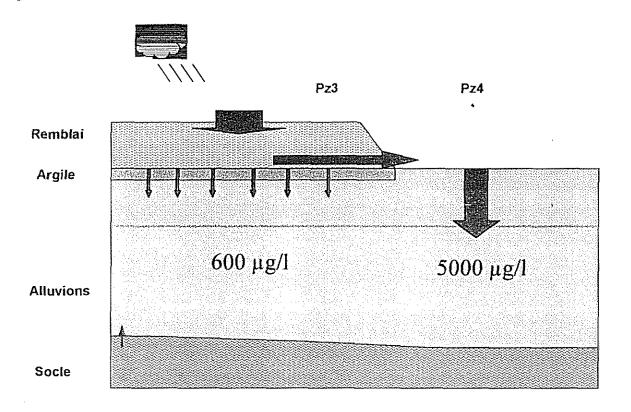
Fig 6 : Schéma conceptuel de contamination des eaux souterraines

Les premières observations réalisées depuis décembre 1998 ont permis de dresser un premier schéma conceptuel de la vulnérabilité de la nappe au voisinage du site (figure 6). Celui-ci repose sur l'hypothèse de la présence d'une couche d'argile, observée lors de l'analyse des sols, s'intercallant entre le remblai de la plateforme et le milieu naturel alluvial.

Ainsi, en période de pluie, la source importante de pollution décelée dans le remblai, suivrait une migration largement freinée au droit même du site par la présence de la couche d'argile, qui ne constitue pas cependant une barrière totalement étanche, d'où l'observation de concentrations moyennes à ce niveau de l'ordre de 600 µg/l.. Du fait de
