*Concession de La Pinouse et Sarrat Magre,
Pyrénées Orientales
(Fer)*

Avant-projet sommaire pour travaux sécuritaires

Juillet 1999

R.40712

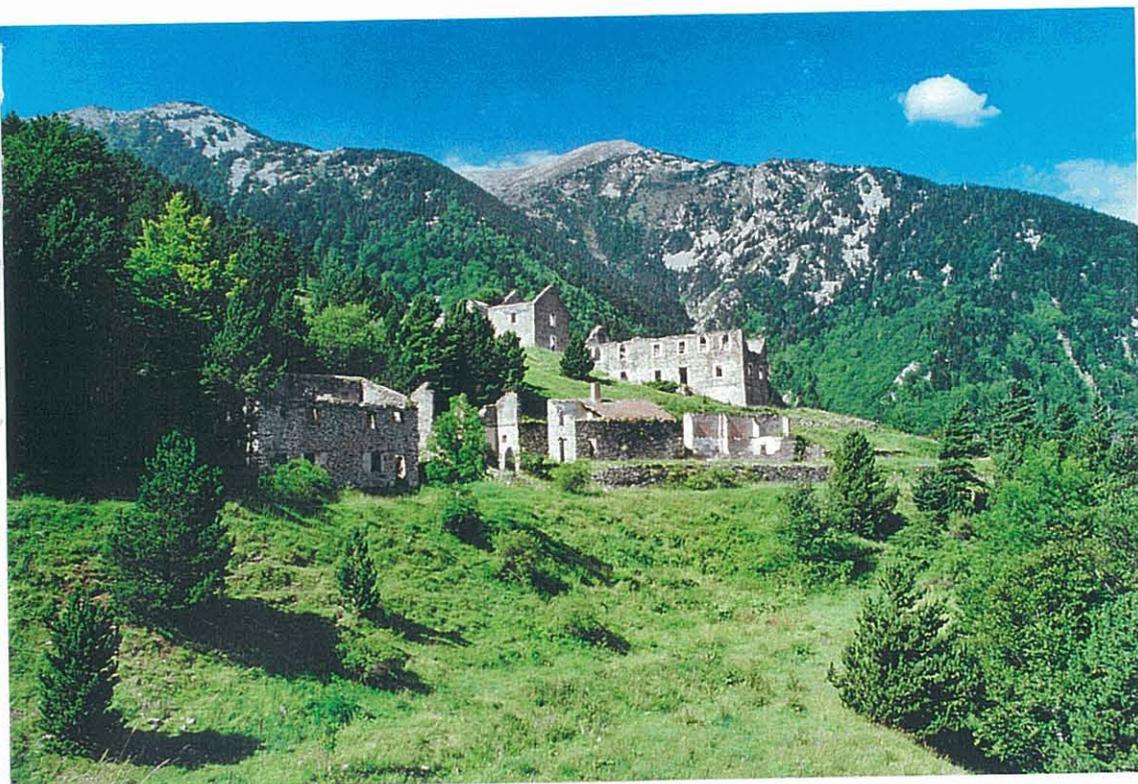
Ouvrage N1P1 :
Vue d'ensemble de la
colonie de La Pinouse.
Photo prise depuis le
chemin qui mène à
Roque Jalaire.

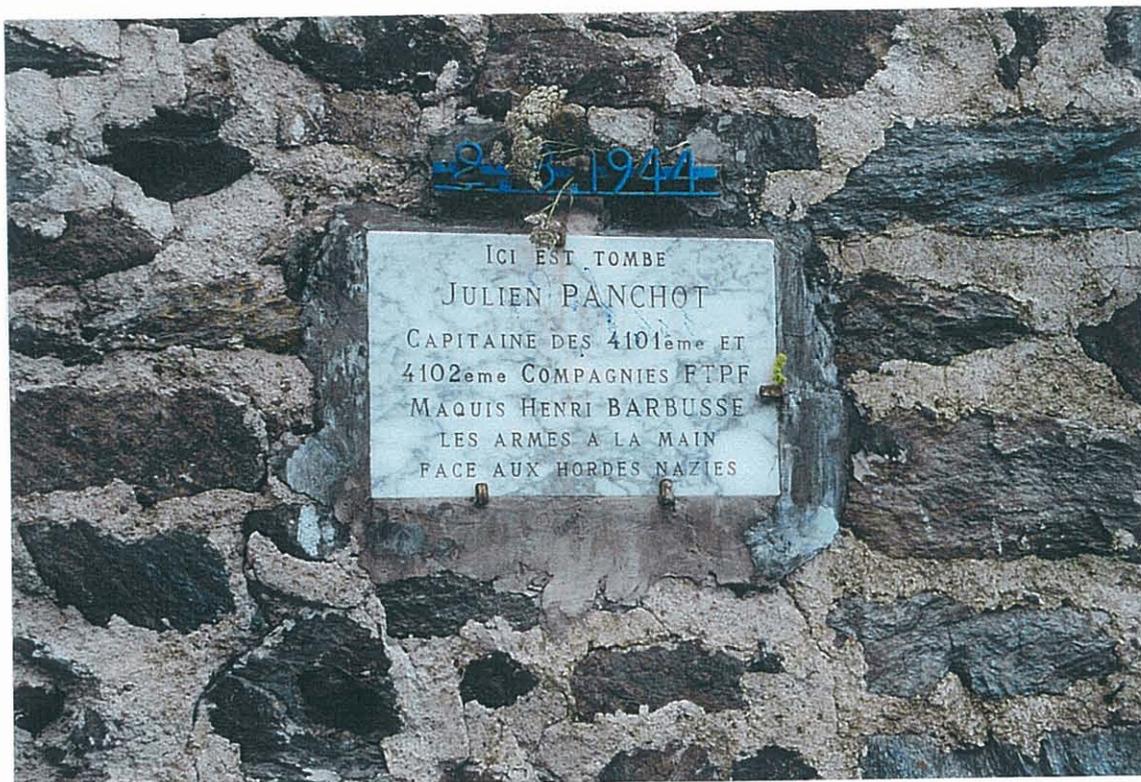
Ouvrage N1P2 :
Plaque dédiée au
maquisard Julien
Panchot, tué par
les Allemands le 2
août 1944.

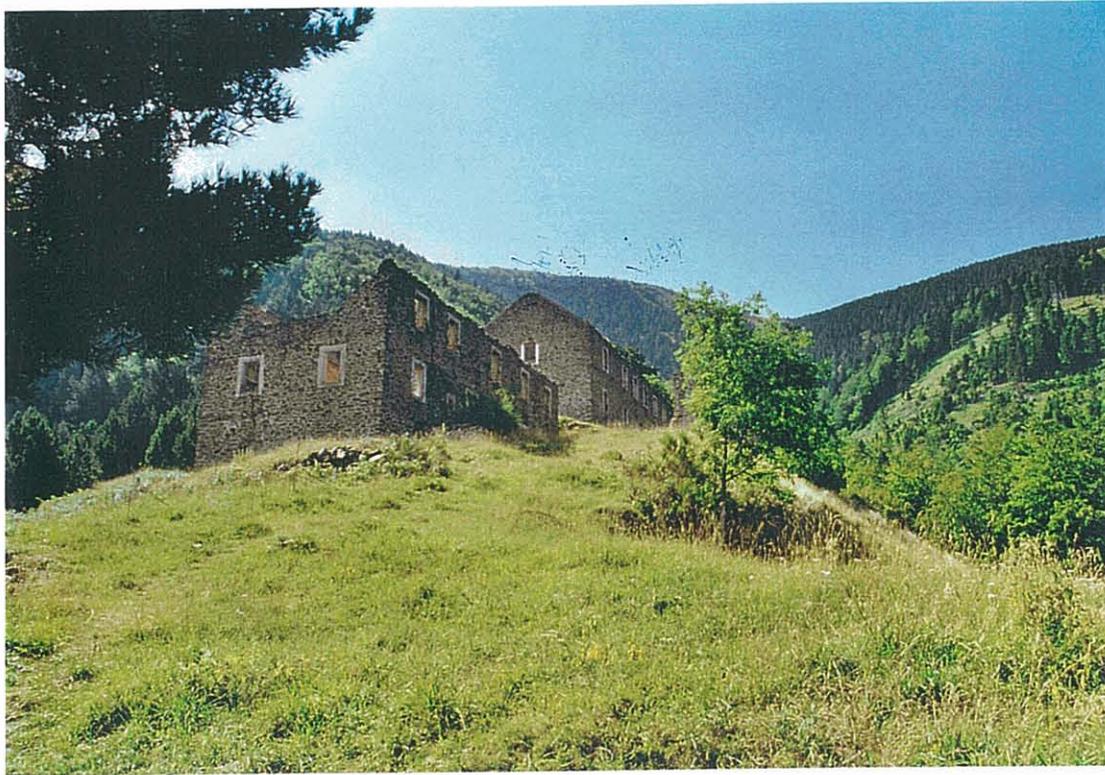
Ouvrage N1P3 :
Colonie de La Pinouse
(habitations ouvrières,
cantine et logement des
employés)

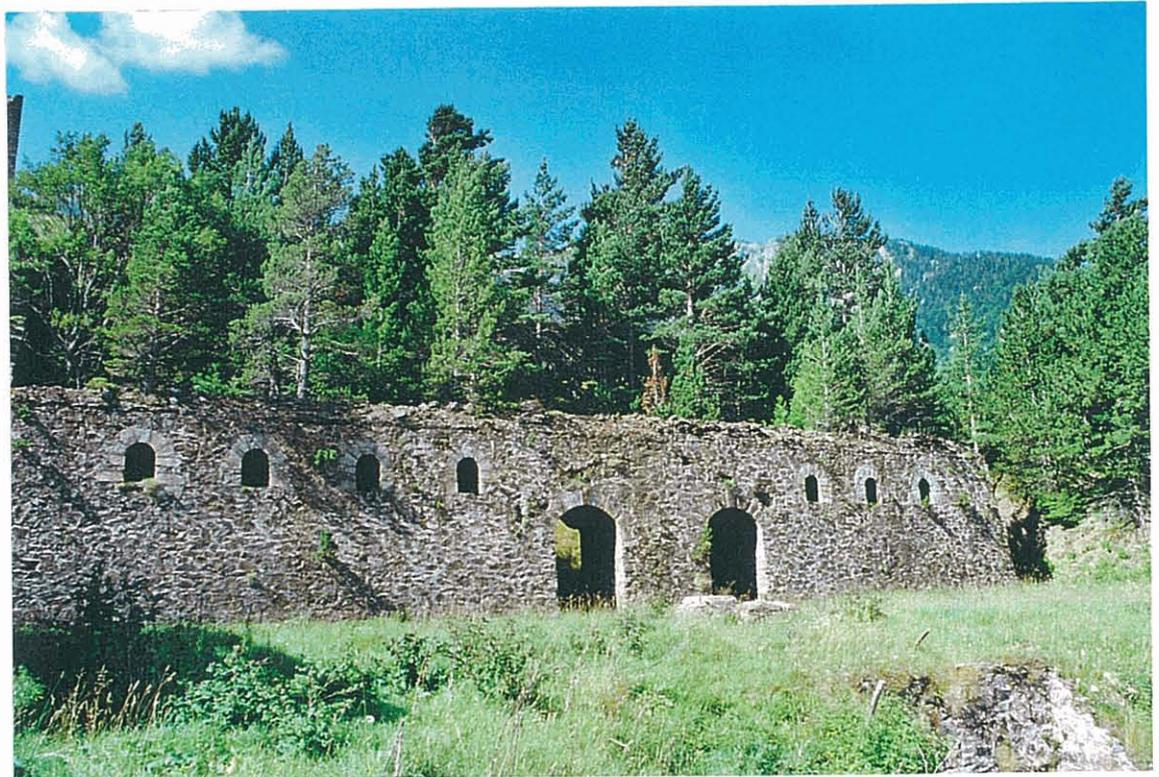
Ouvrage N1P4 :
Anciennes
trémies de la
colonie de La
Pinouse.

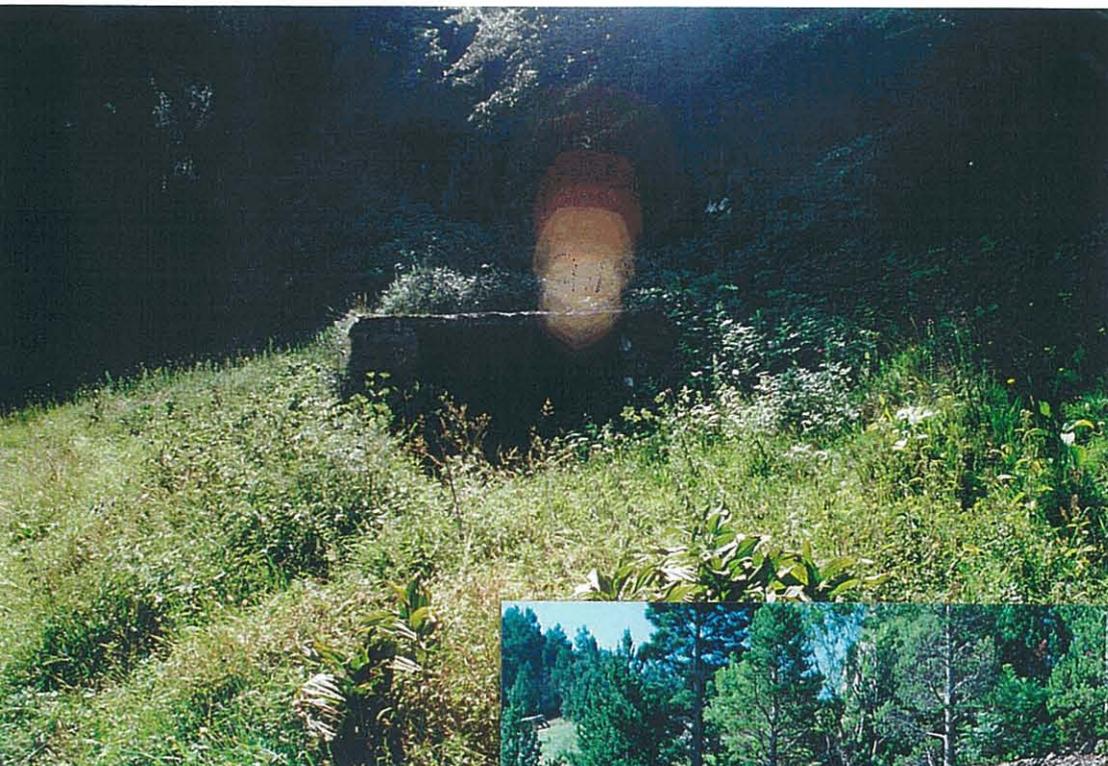
Ouvrage N2P5 :
Entrée de la galerie 0 ;
ouvrage en maçonnerie
formant abri.

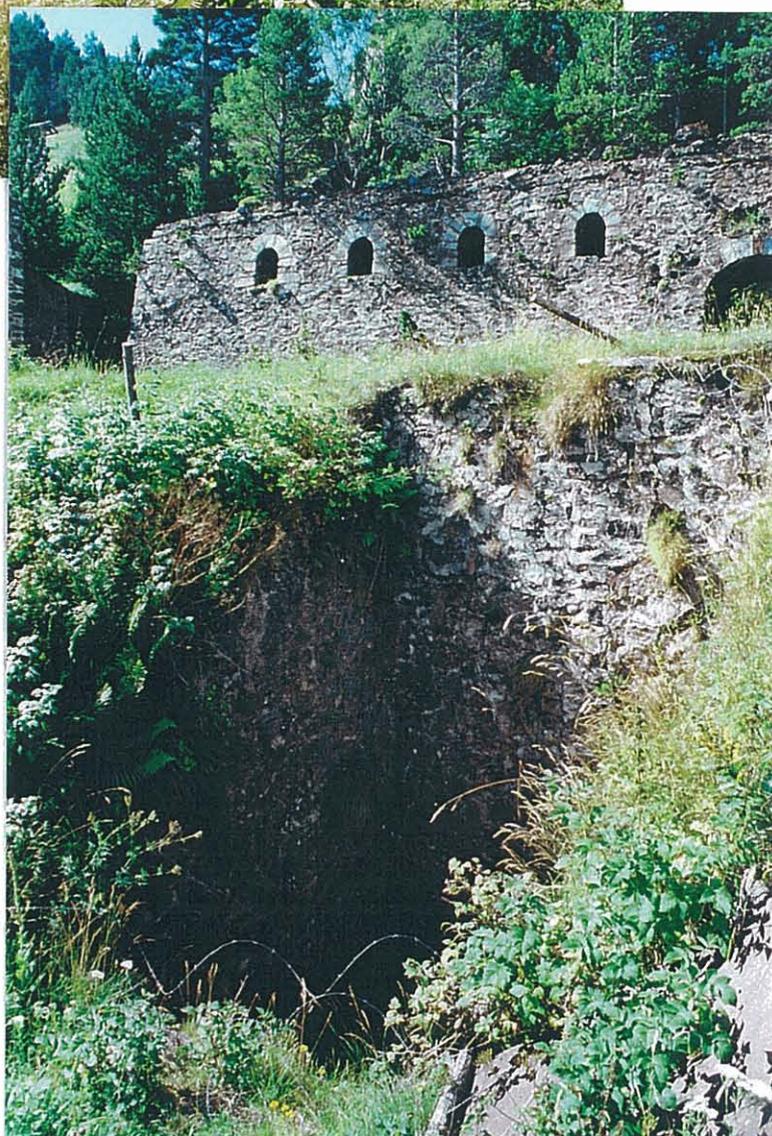
N3P6P7	
Nature et description	A la colonie de La Pinouse, le puits du contrepois du transporteur aérien est profond de 5 à 6 m ; son orifice affleure sur une plate-forme engazonnée naturellement et n'est signalé que par une vague clôture en fil de fer barbelé fortement dégradée.
Situation cadastrale	A. Robert Casso 19, rue Batignolles 75017 PARIS
Environnement, localisation et accès	Ce puits est situé devant les habitations et les anciennes trémies de la colonie de La Pinouse.
Niveau des risques	Risques forts
Description des risques	Risques d'accidents corporels liés à la configuration des vestiges souterrains
Travaux sécuritaires à réaliser	Remblayage du puits et mise en sécurité dans le cadre du site historique
Observations

Ouvrage N3P6 :
Puits du contrepoids
aérien de 5 à 6 m de
profondeur. On aperçoit
les fils de fer barbelé.

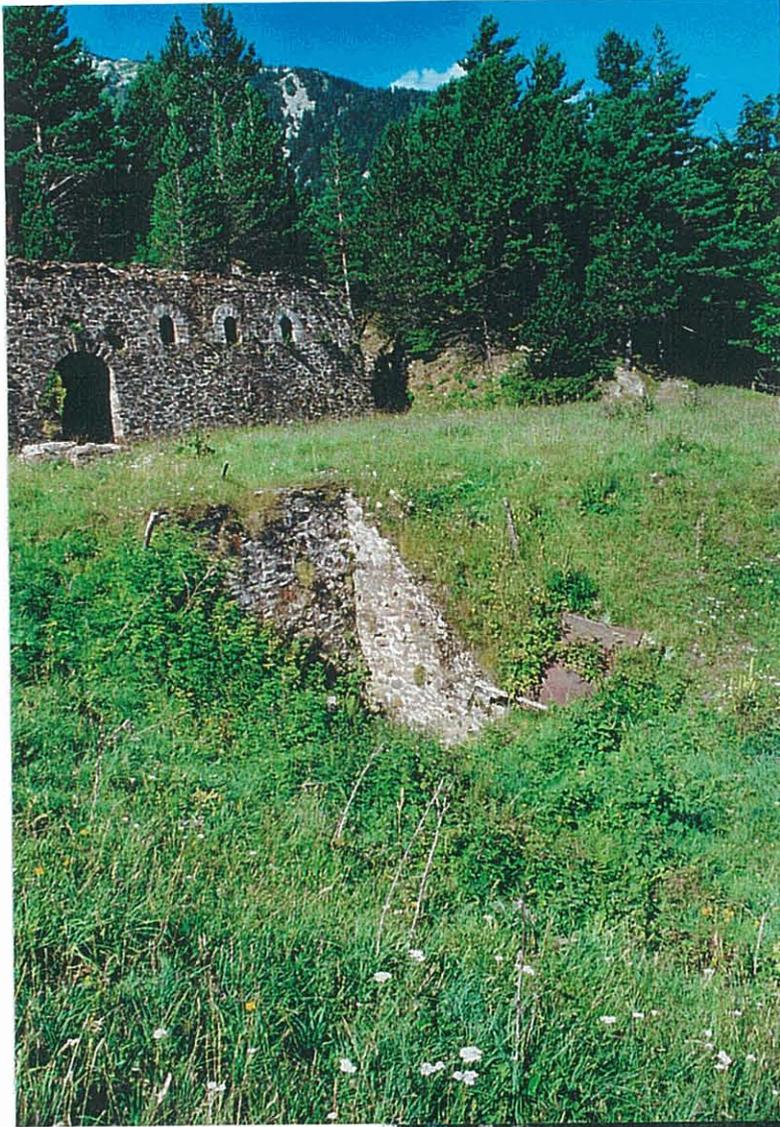
Ouvrage N3P7 :
Puits du contrepoids
aérien, avec, en
arrière-plan, les
anciennes trémies
de la colonie
⇐

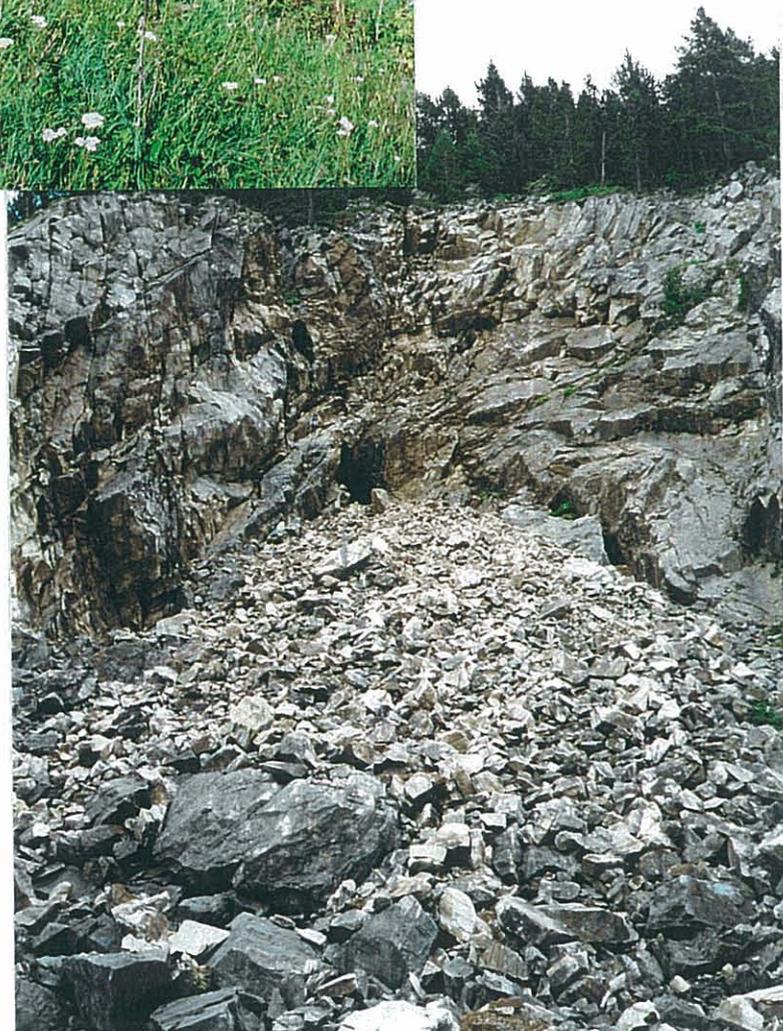
N6P8	TB de St Michel ; l'entrée du TB apparaît nettement à la cime d'un éboulis. A l'intérieur du TB, sur les quelques mètres franchis, les parements et la couronne présentent de nombreux blocs de toute taille dont la stabilité est douteuse.
N7P9	Anciens travaux du col de la Cirère et de la Langouste ; seule a été repérée une tranchée, perpendiculaire au profil de la pente et dont les dimensions sont approximativement de 25 m de long, 2 m de large en moyenne et 8 m dans la plus grande hauteur.
N8P10P11P 12	TB - 113 ; l'entrée du TB (2 x 2 m) est visible. Cette galerie relie Roque Jalaire à l'ancienne mine de Batère. Cet objet doit être pris en charge par la mairie de Valmanya. Près de l'orifice du TB, on peut observer d'anciennes trémies, ainsi qu'un ancien mur à abatre.
N9P13P14P 15P16P17	D'anciennes habitations minières sont situées sur une plate-forme qui surplombent de plus de 8 mètres la vallée. En aval de ces habitations, sur l'ancienne route du fer, se trouvent une ancienne galerie et un passage sous voûte. L'entrée de la galerie est maçonnée, fait 4 m de haut et 3 m de large. Le passage sous voûte ne semble pas dangereux. Un peu plus loin sur le chemin qui mène au TB 113, demeure l'ancienne gare de la route du fer, qui comporte deux entrées et des trémies.

Ouvrage N6P8 :
Entrée du TB St
Michel à la cime d'un
éboulis.

Il est de fait que le TB de St Michel, dont l'entrée demeure ouverte, permet selon toute vraisemblance l'accès aux importants travaux souterrains réalisés dans le secteur. A ce titre, il importe que ce travers banc soit obturé.

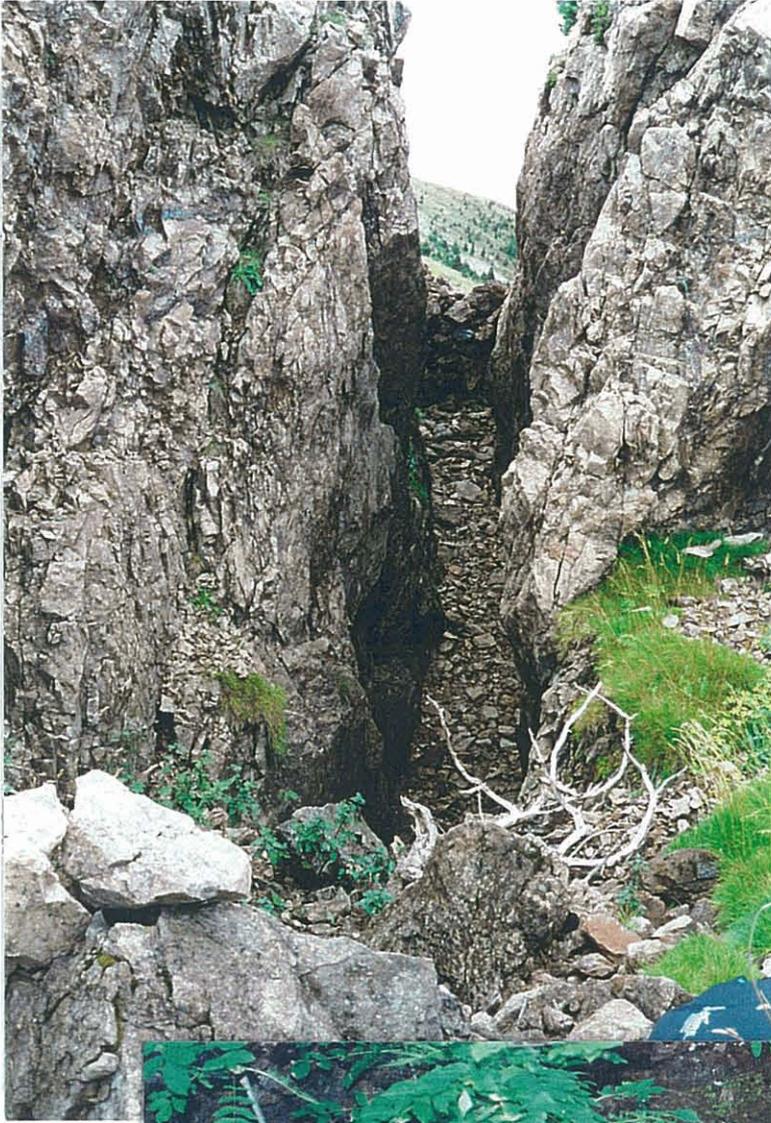
Ouvrage N7P9 :
Tranchée de la
Langouste
⇐

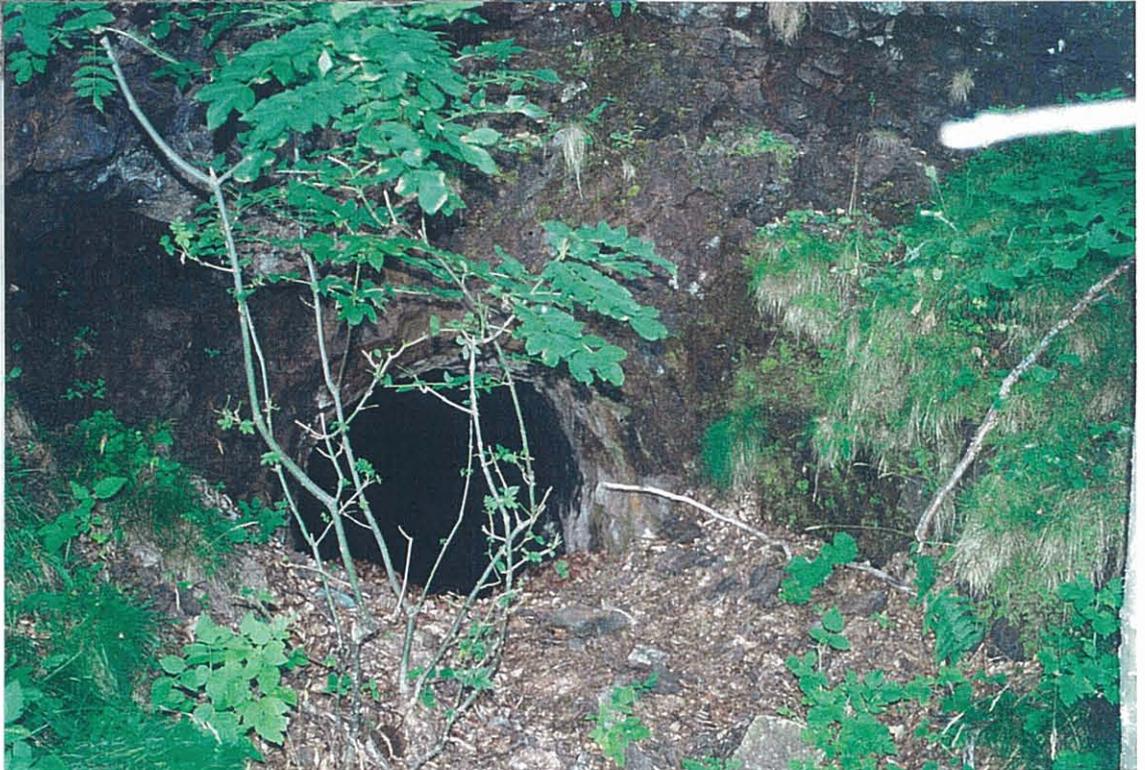
Ouvrage N8P10 :
Entrée du TB 113
⇒

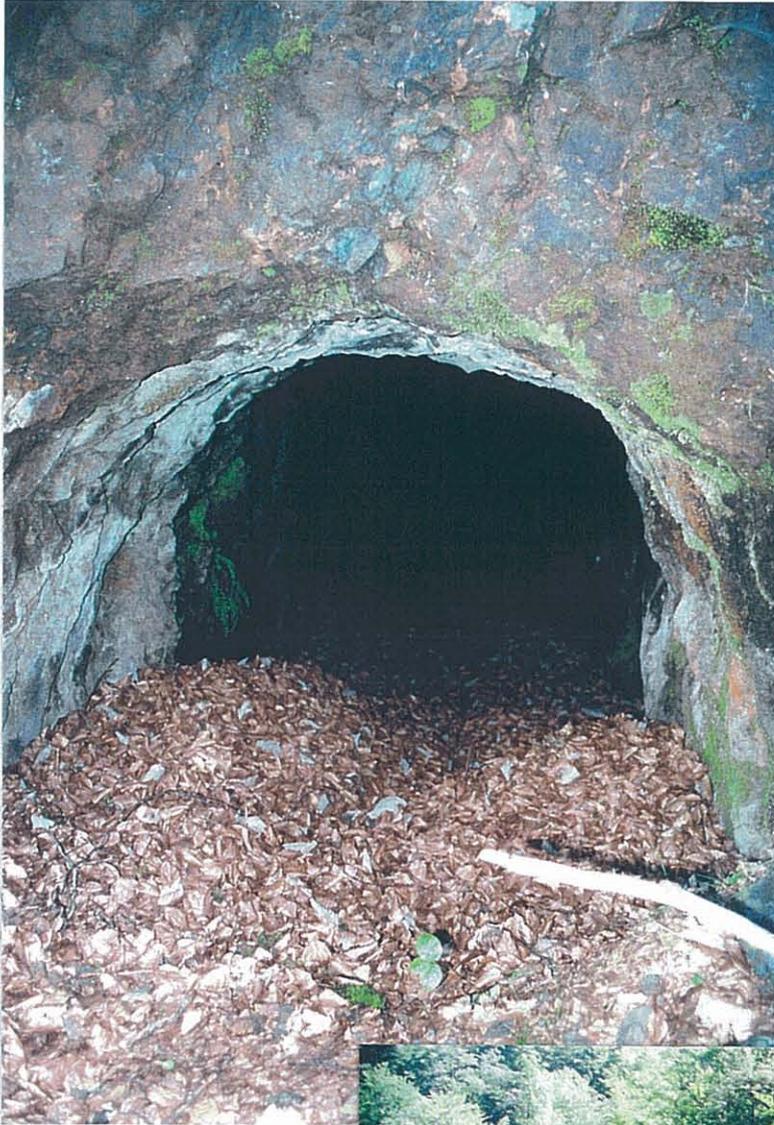
⇨ Roque Jalaire.
Ouvrage N8P11 :
Entrée du TB 113

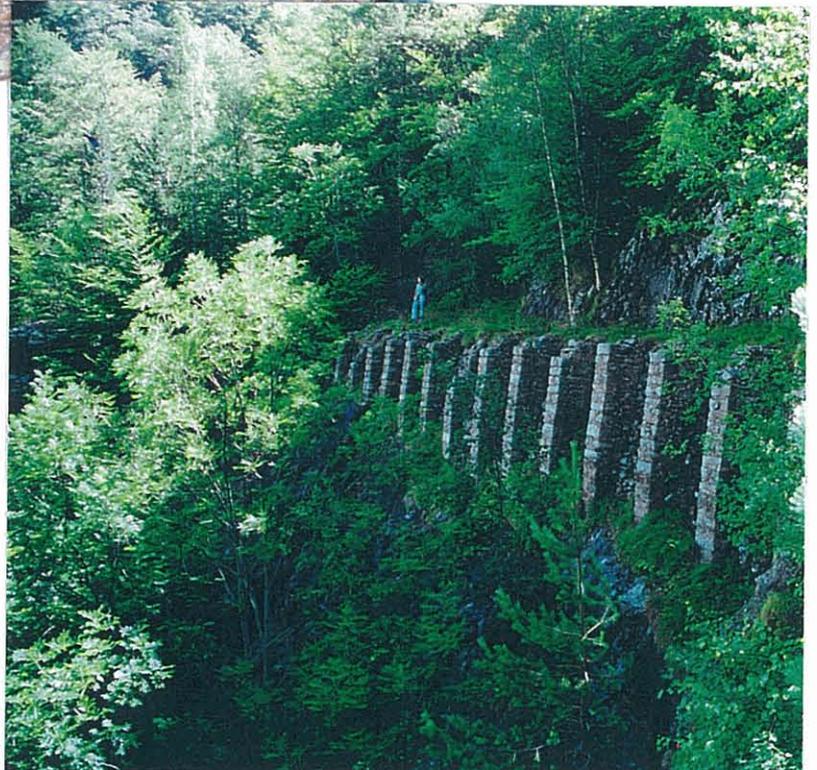
Roque Jalaire.
Ouvrage N8P12 :
Anciennes trémies du
TB 113
⇨

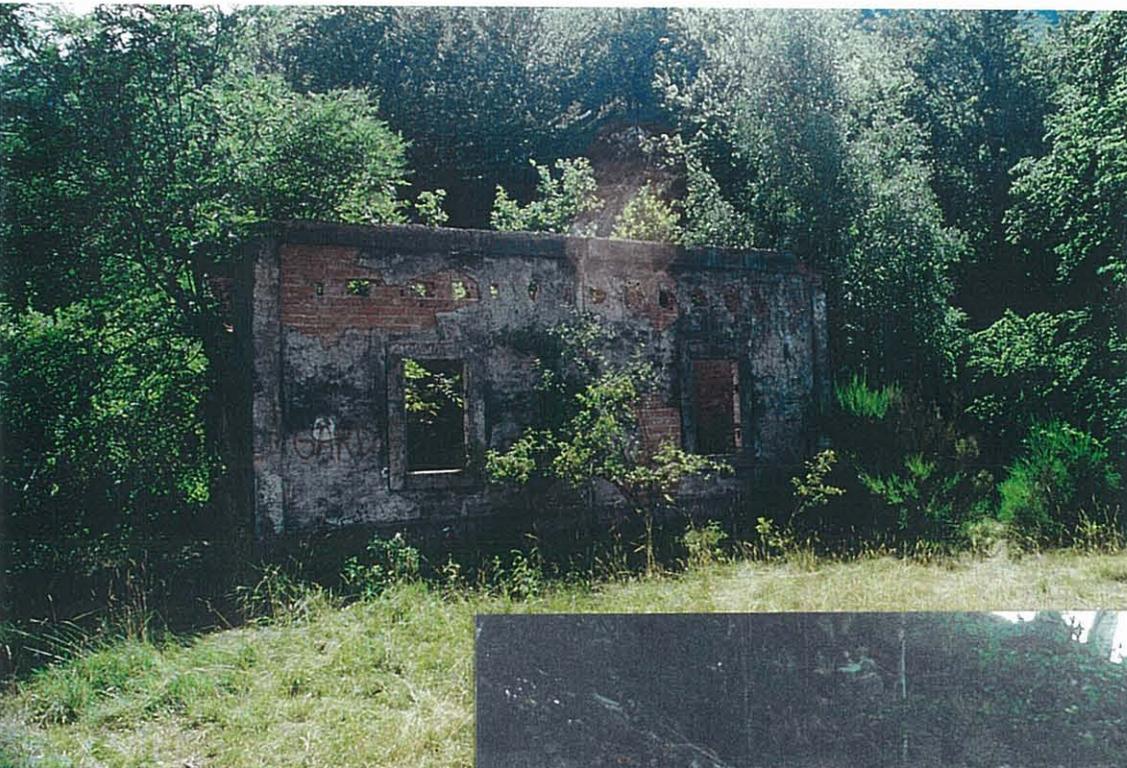
Ouvrage N9P13 :
Roque Jalaire ;
Anciennes habitations
minières situées sur la
plate-forme
surplombant la vallée.

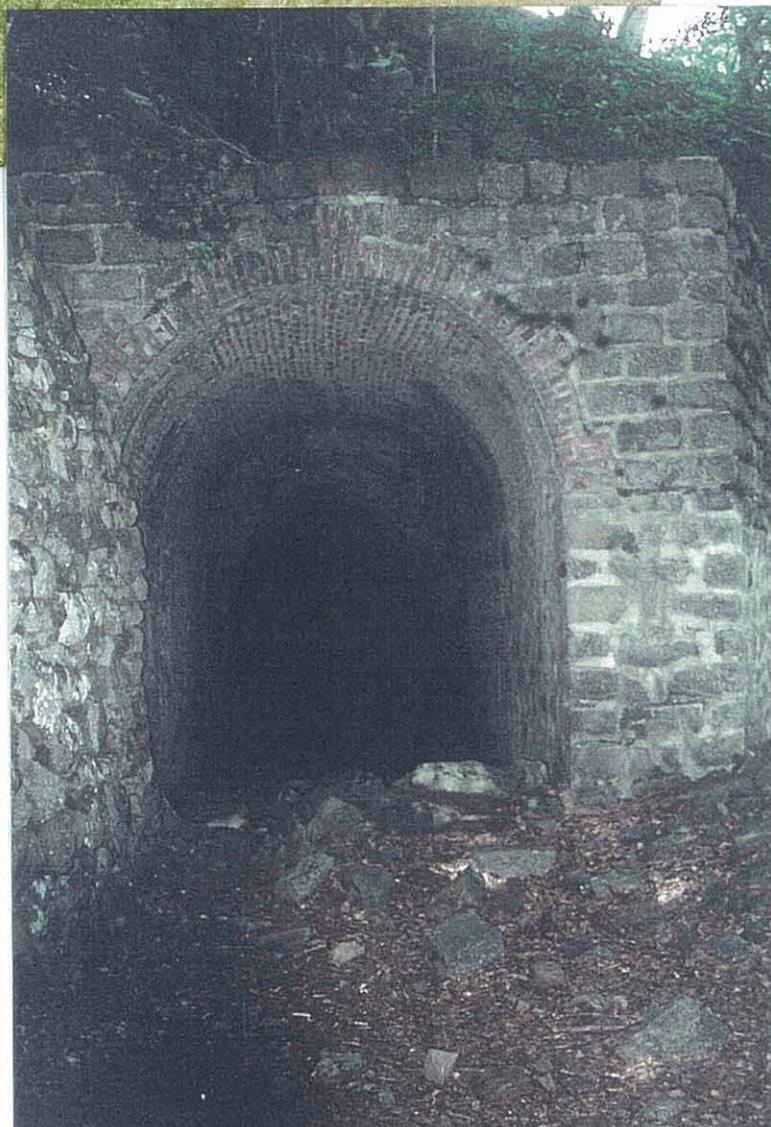
Ouvrage N9P14 :
Ancienne galerie
de Roque Jalaire
en aval des
habitations
minières.

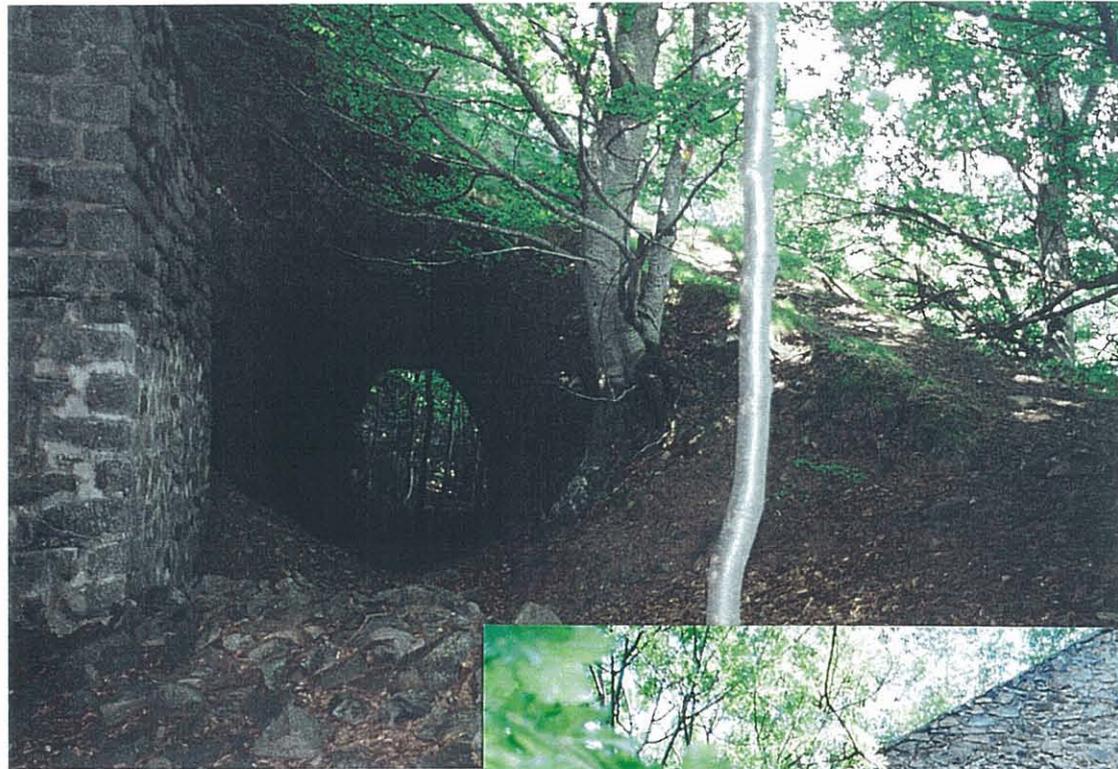
Roque Jalaire.
Ouvrage N9P15 :
Passage sous voûte en
aval des habitations
minières

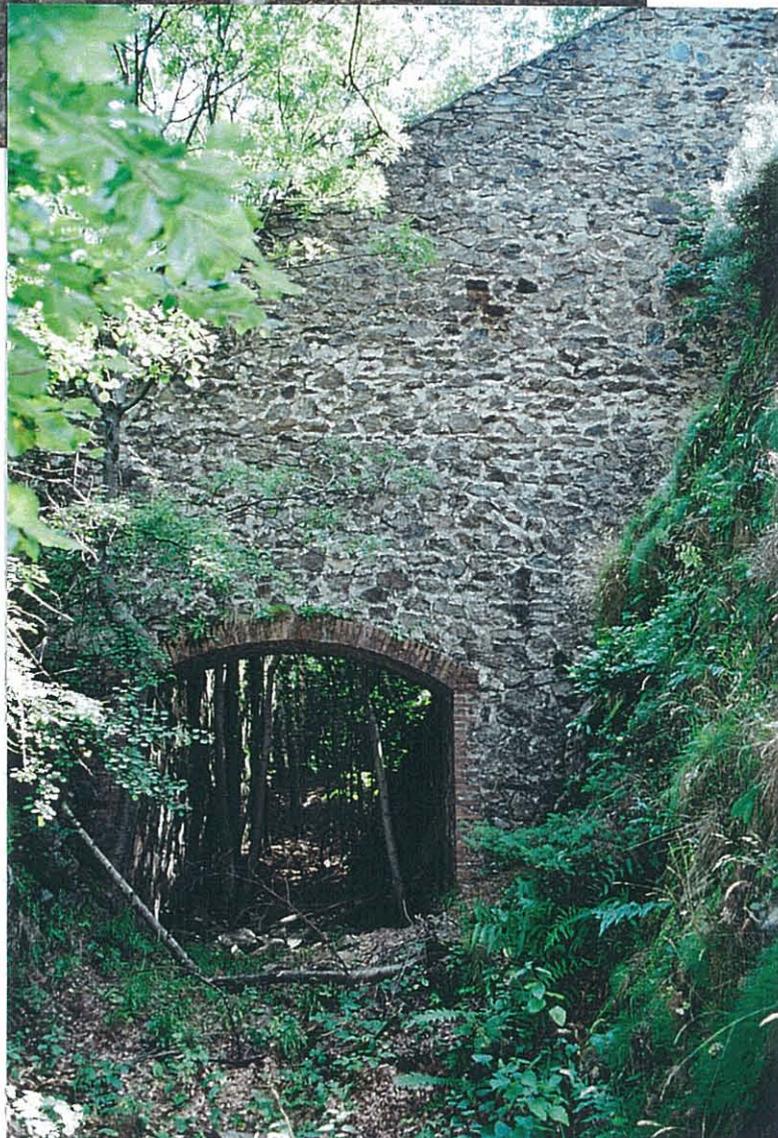
Roque Jalaire.
Ouvrage N9P16 :
1^{ère} entrée de l'ancienne
gare de la route du fer

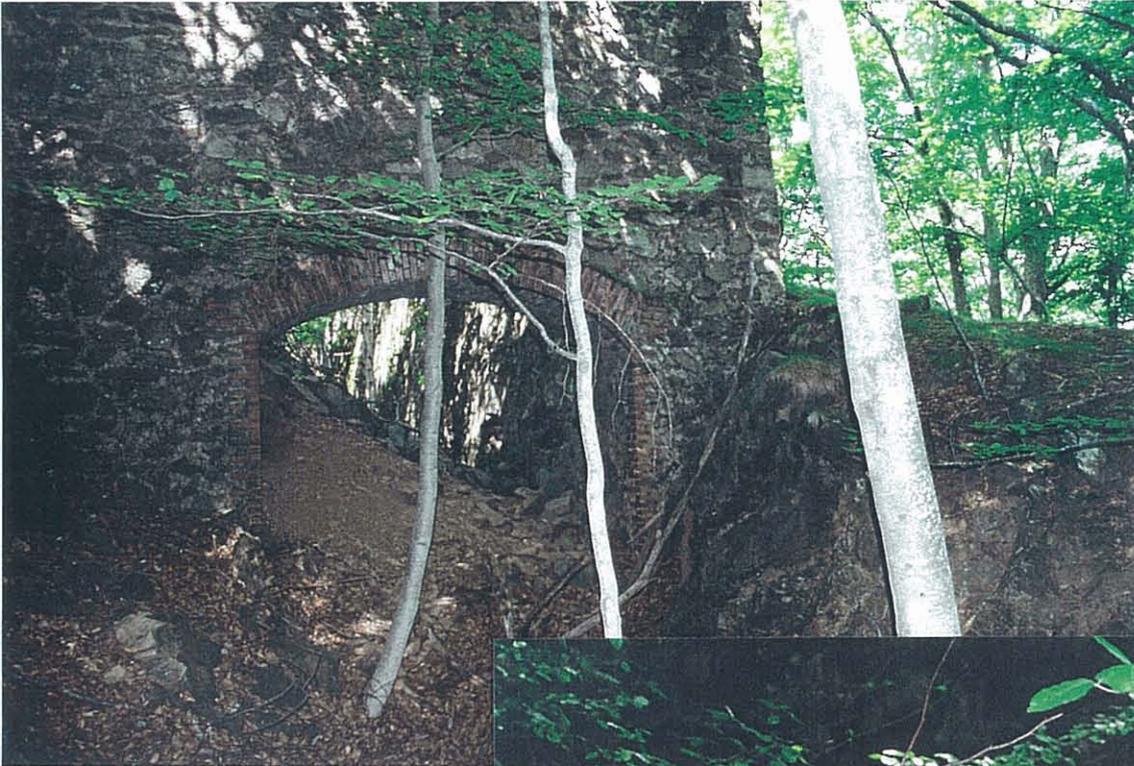
Roque Jalaire.
Ouvrage N9P17 :
2^{ème} entrée de
l'ancienne gare de la
route du fer

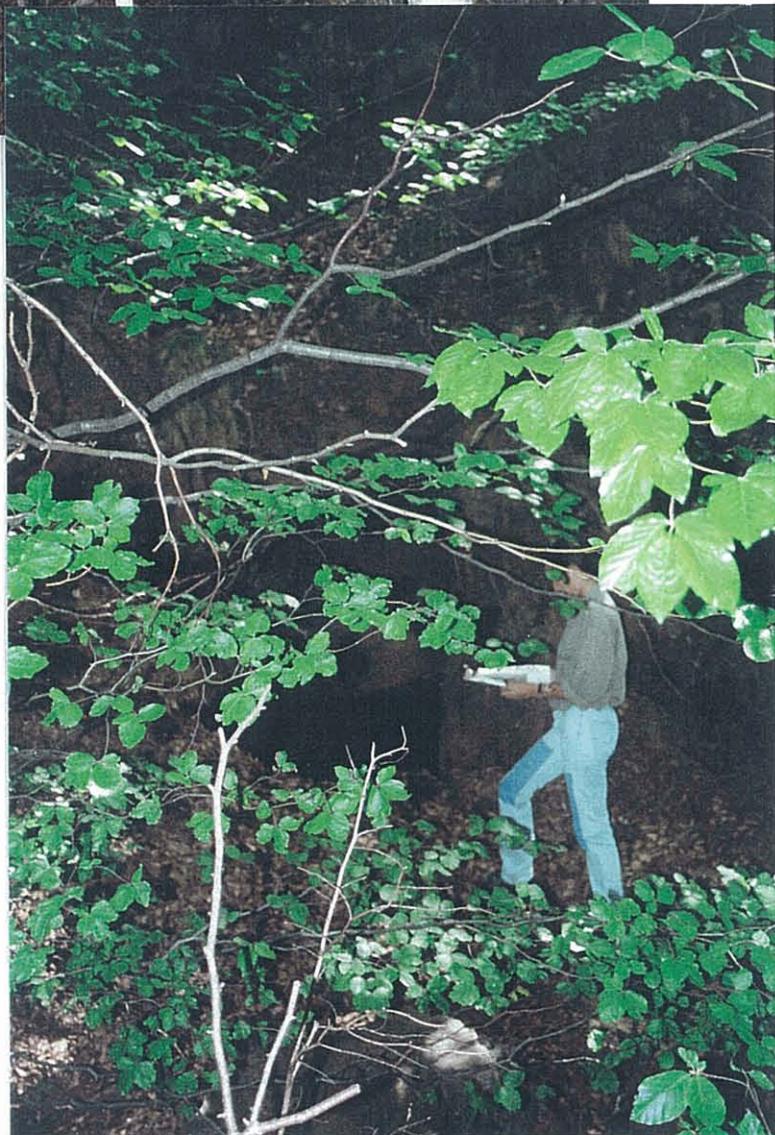
N10P18P19	Si on poursuit l'ancienne route du fer, on arrive à un ancien transformateur et à une galerie. L'entrée de la galerie est bien visible.

Roque Jalaire.
Ouvrage N10P18 :
Galerie située sur la
route du fer ramenant au
TB 113.

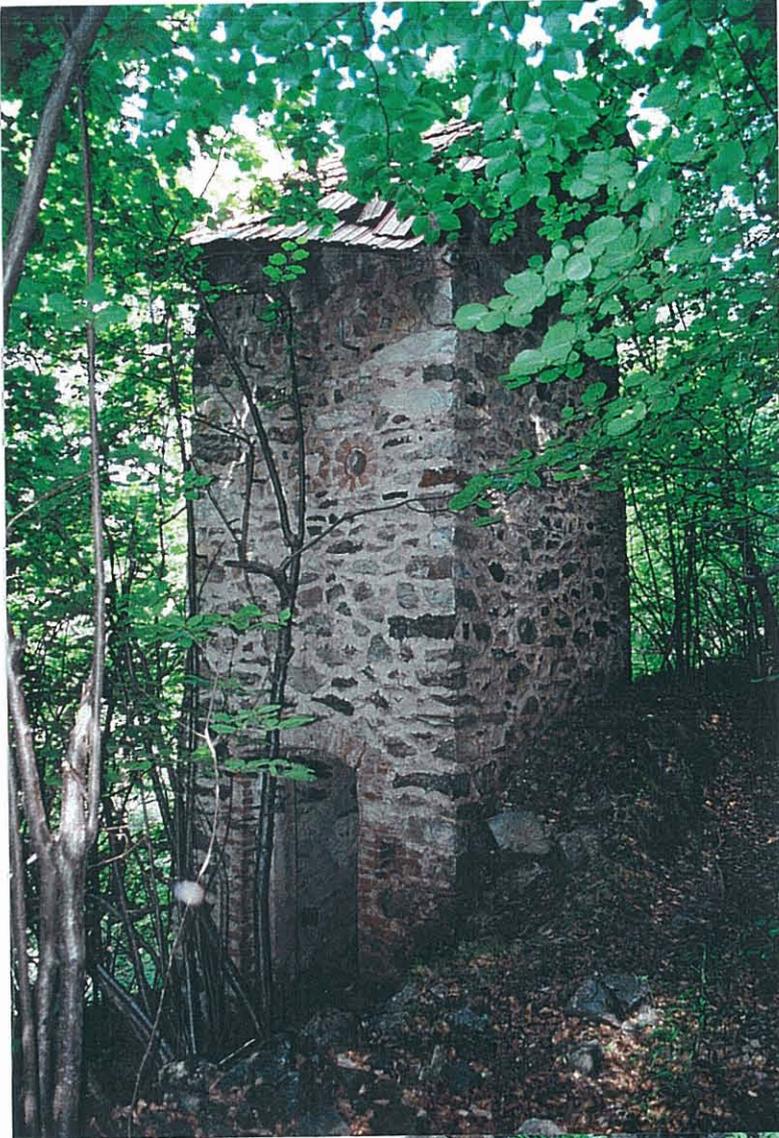
Roque Jalaire.
Ouvrage N10P19 :
Ancien transformateur
situé sur la route du fer
ramenant au TB 113.

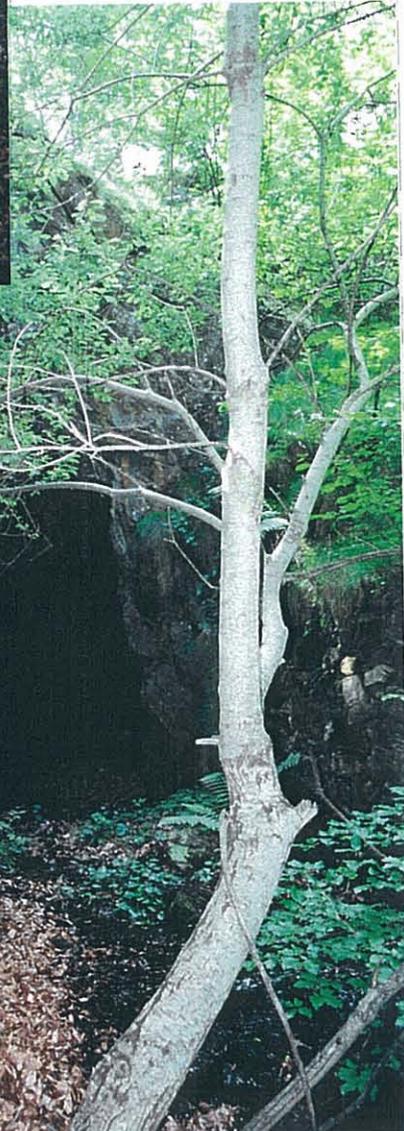
N11P20	En aval du TB 113, se trouve une galerie sous voûte de 3 m de haut et 6 m de large. Nous avons prélevé des eaux d'exhaure qui proviennent de cette galerie.
N12	Eboulis du col de Pey, qui peuvent témoigner de l'existence d'anciens travaux.
N13	Eboulis du Pontet, qui peuvent témoigner de l'existence d'anciens travaux.
N14	TB à la côte 1511, non retrouvé.
N15	Deux galeries de recherche, non retrouvées

Roque Jalaire.
Ouvrage N11P20 :
Galerie située en aval du
TB 113. On aperçoit les
eaux d'exhaure.
