*Examen des ouvrages thermaux délaissés  
de Midi-Pyrénées  
Station Thermale d'Ax-les-Thermes*

Novembre 1999  
R 40914

**J. Ricard**

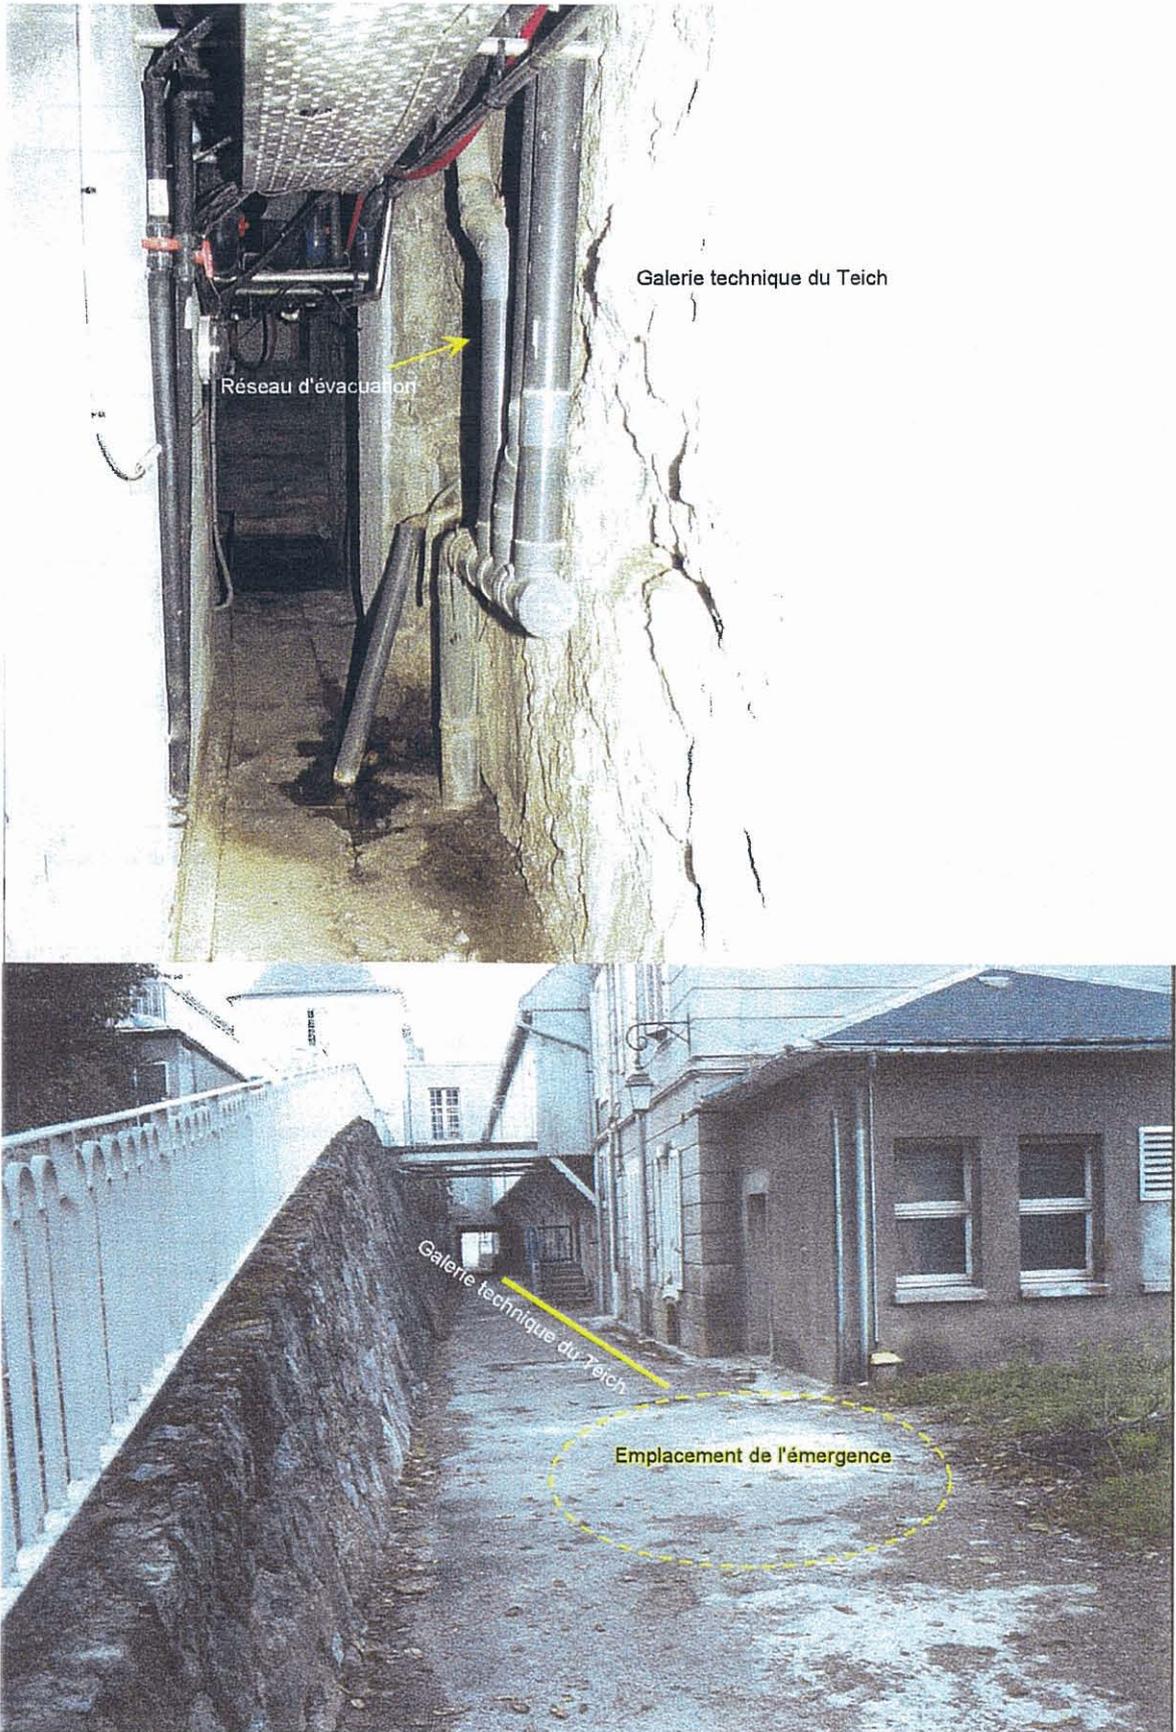
TEICH, source Isabelle, n°3

N°	3
NOM SOURCE	TEICH, source Isabelle, n°3, ( 0017-5X-1088 )
<b>SITUATION</b>	
rue	Sous la voie longeant le bâtiment du Teich
X	0
Y	0
Z	0
vue générale, annexe et n° photo	annexe 3, n°991117-01-12
vue de détail, annexe et n° photo	annexe 3, n°991117-01-11
situation émergence	Situation précise inconnue
situation exutoire	Dans le réseau des eaux usées du bâtiment
réseau distribution	néant
conditions d'alimentation actuelle de l'exutoire	Les eaux de l'émergence étaient captées par un bassin construit sur l'émergence. Bassin inaccessible sous la voie. Des canalisations issues de ce bassin débouchent dans la galerie technique longeant le bâtiment coté versant
<b>ETAT</b>	
émergence	Inconnu : inaccessible
réseau ancien	inconnu : inaccessible
réseau venant de FPI	néant
exutoire	Dans le réseau des eaux usées du bâtiment
RECOMMANDATIONS	Bon état dans la partie visible de la galerie technique ; partie émergence inaccessible. Ménager un accès au captage

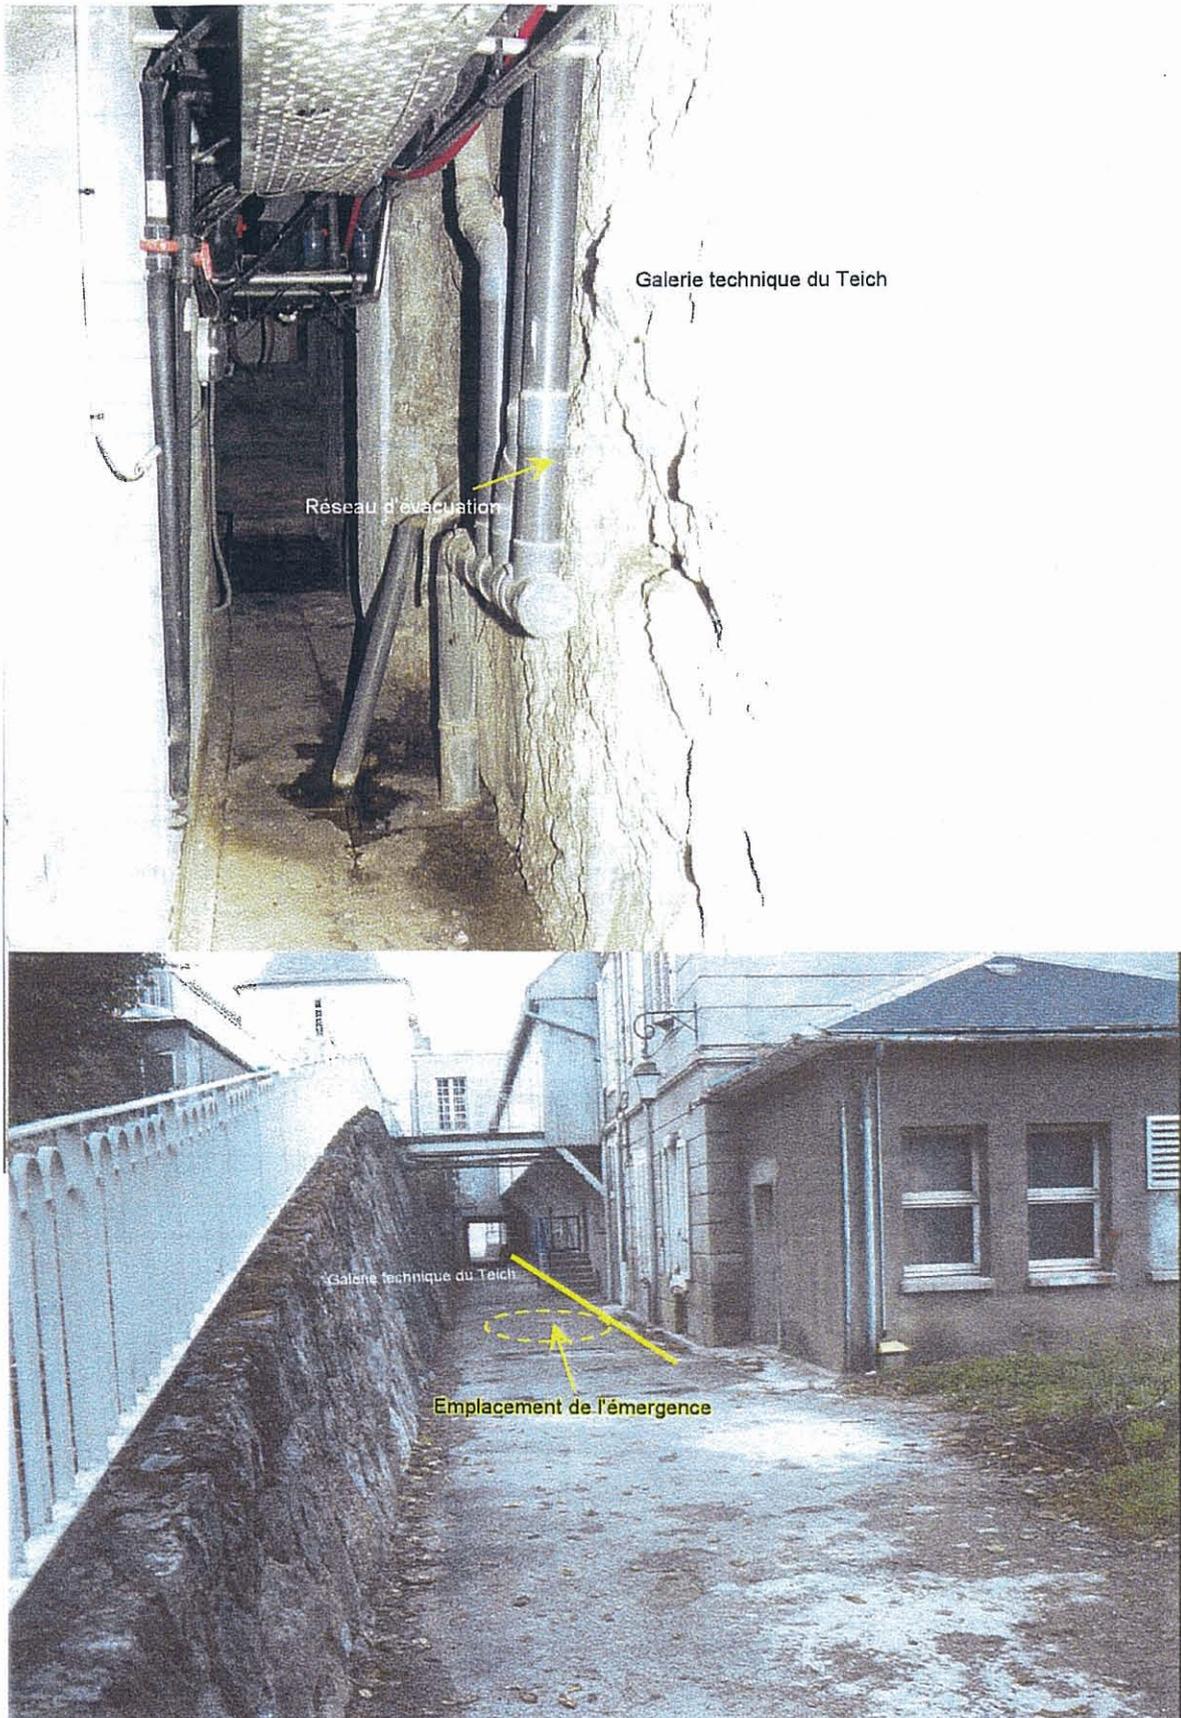
TEICH, source Pyramide, n°4

N°	4
NOM SOURCE	TEICH, source Pyramide, n°4,
SITUATION	
rue	Sous la voie longeant le bâtiment du Teich
X	0
Y	0
Z	0
vue générale, annexe et n° photo	annexe 4, n°991117-01-12
vue de détail, annexe et n° photo	annexe 4, n°991117-01-11
situation émergence	Situation précise inconnue
situation exutoire	Dans le réseau des eaux usées du bâtiment
réseau distribution	néant
conditions d'alimentation actuelle de l'exutoire	Les eaux de l'émergence était captées par un bassin construit sur l'émergence. Bassin inaccessible sous la voie. Des canalisations issues de ce bassin débouchent dans la galerie technique longeant le bâtiment coté versant
ETAT	
émergence	Inconnu : inaccessible
réseau ancien	Inconnu : inaccessible
réseau venant de FPI	néant
exutoire	Dans le réseau des eaux usées du bâtiment
RECOMMANDATIONS	Bon état dans la partie visible de la galerie technique ; partie émergence inaccessible. Ménager un accès au captage

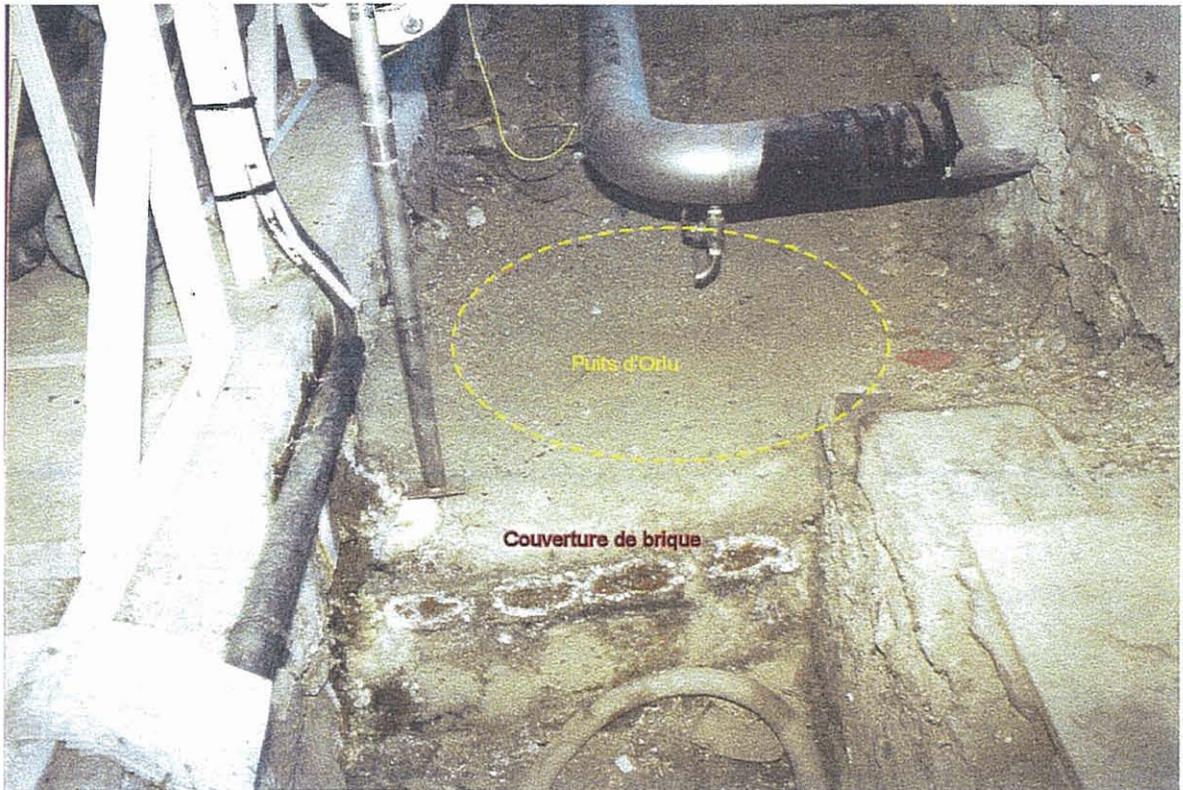
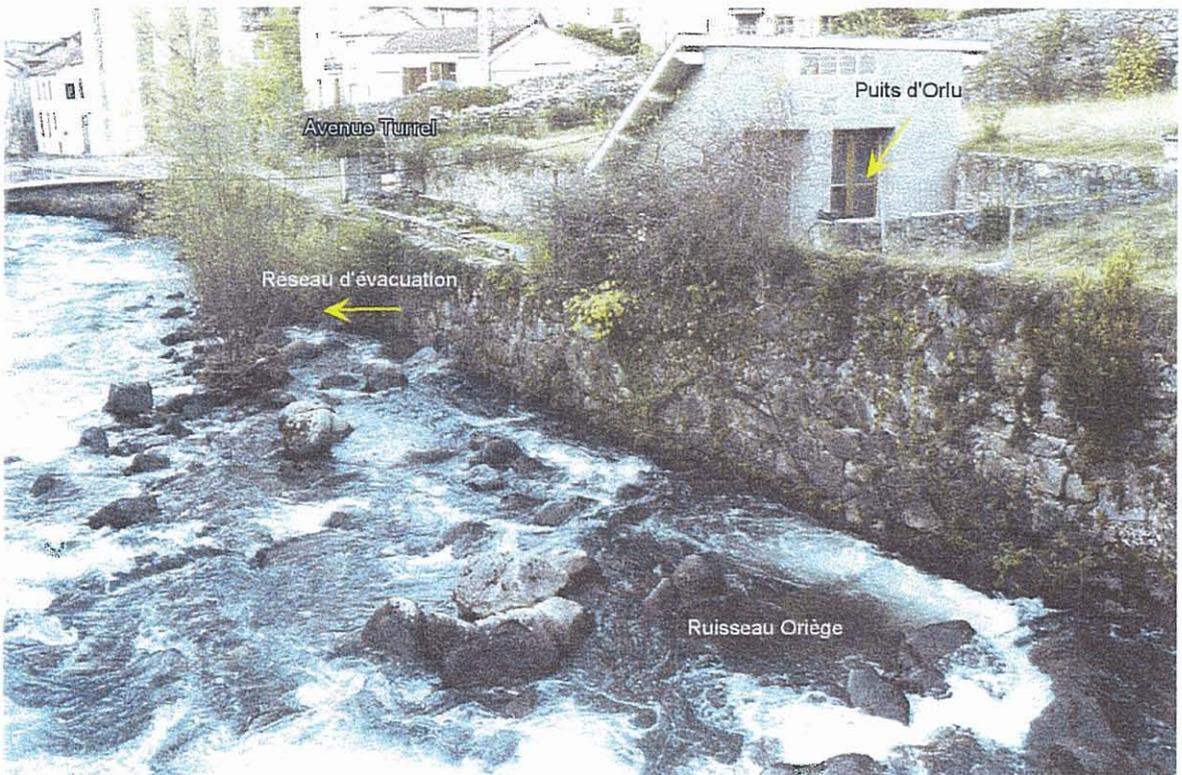
TEICH, source puits d'Orlu, n°5

N°	5
NOM SOURCE	TEICH, source puits d'Orlu (ancienne), n°5, ( 0019-5X-1088 )
<b>SITUATION</b>	
rue	En contre-bas de l'avenue Turrel
X	0
Y	0
Z	0
<i>vue générale, annexe et n° photo</i>	annexe 5, n°991117-01-08
<i>vue de détail, annexe et n° photo</i>	annexe 5, n°991117-01-06
<i>situation émergence</i>	Sous un dallage en brique pleine faisant office de sol dans le local technique annexe du forage F7. Captée par 3 bassins en 1860. En 1957, 4 forages de 10 à 20 m recaptent l'émergence
<i>situation exutoire</i>	Dans le mur de protection de berge (rive droite) en aval du local. Deux exutoires de 2 canalisations de trop-plein
<i>réseau distribution</i>	néant. Puits non utilisé depuis la réalisation des forages F4 et F7
<i>conditions d'alimentation actuelle de l'exutoire</i>	Puits en production permanente débitant dans l'Oriège par deux extrémités de conduites
<b>ETAT</b>	
<i>émergence</i>	Inconnu : dans un puits inaccessible

<i>réseau ancien</i>	inconnu : inaccessible
<i>réseau venant de FP1</i>	néant
<i>exutoire</i>	Dans le ruisseau Oriège par deux exutoires distants de 10 m environ
<b>RECOMMANDATIONS</b>	Bon état. Il conviendrait que le local lui-même soit restauré et que le puits soit accessible par une trappe de contrôle
<b>REMARQUES GENERALES</b>	Le puits est en production artésienne permanente malgré le pompage dans F7

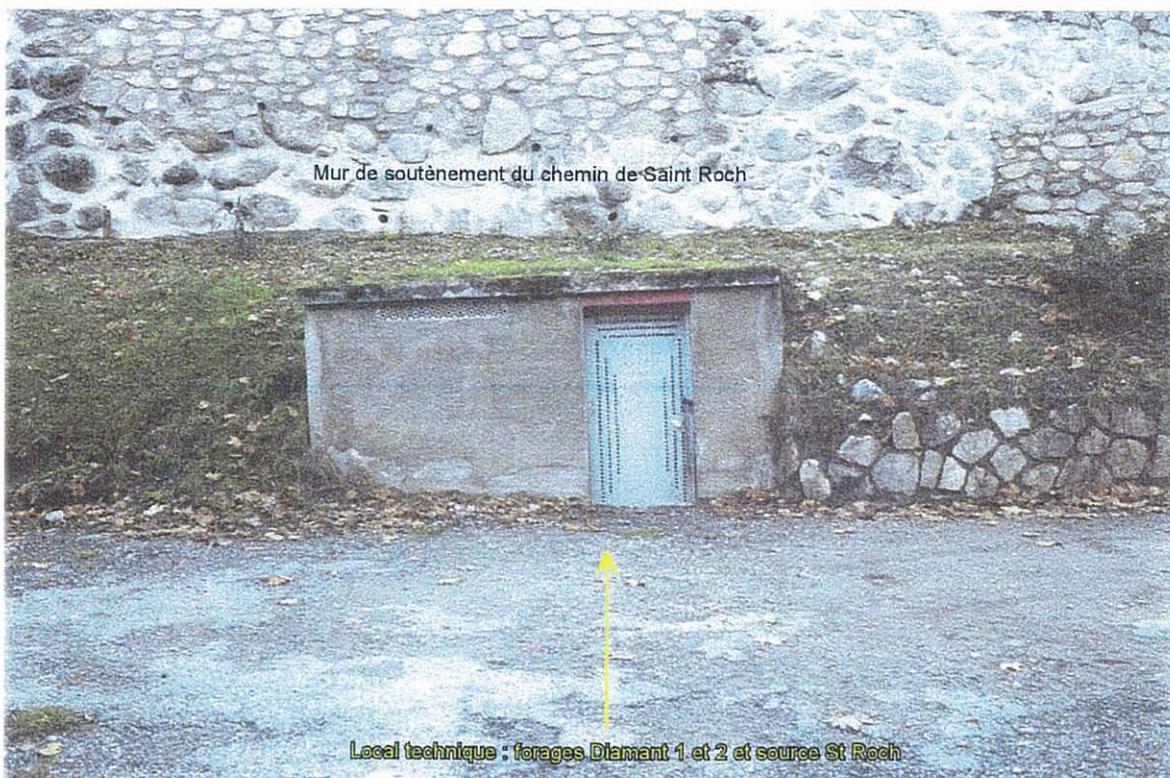
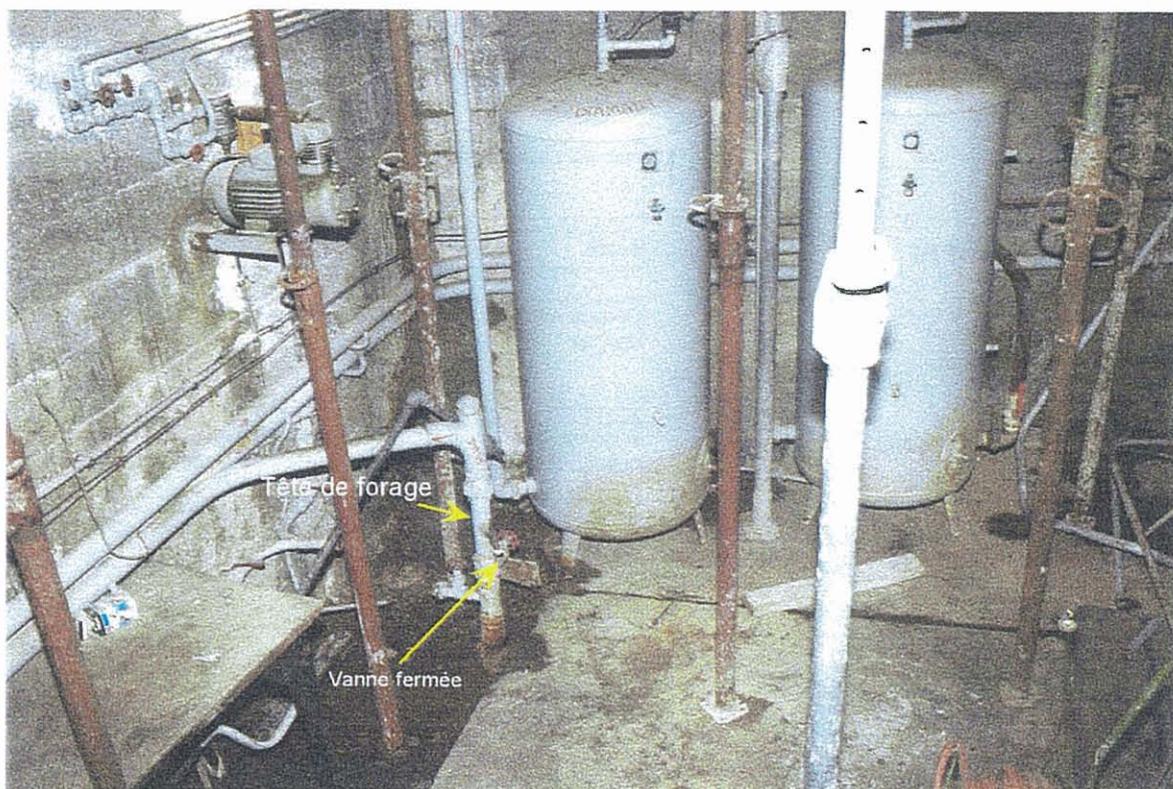
TEICH, forage Diamant1, n°6

N°	6
NOM SOURCE	TEICH, forage Diamant 1, n°6
SITUATION	
rue	En contre-bas du chemin de Saint Roch
X	0
Y	0
Z	0
<i>vue générale, annexe et n° photo</i>	annexe 6, n°991117-01-13
<i>vue de détail, annexe et n° photo</i>	annexe 6, n°991117-01-14
<i>situation émergence</i>	Tête de forage dans le local technique : Diamant 1-2 et St Roch. Le forage Diamant 1 à une profondeur de 26 m
<i>situation exutoire</i>	Inconnue
<i>réseau distribution</i>	néant
<i>conditions d'alimentation actuelle de l'exutoire</i>	Réseau déconnecté, vanne de tête fermée. Forage non artésien jaillissant
ETAT	
<i>émergence</i>	Passable, tête rouillée
<i>réseau ancien</i>	inconnu : abandonné et inaccessible
<i>réseau venant de FPI</i>	néant
<i>exutoire</i>	Inconnu
RECOMMANDATIONS	Restauration par un simple décapage de la tête de forage et une protection de peinture
REMARQUES GENERALES	Le local mérite une consolidation de la dalle-toit maintenue par des étais ainsi qu'un nettoyage général du local

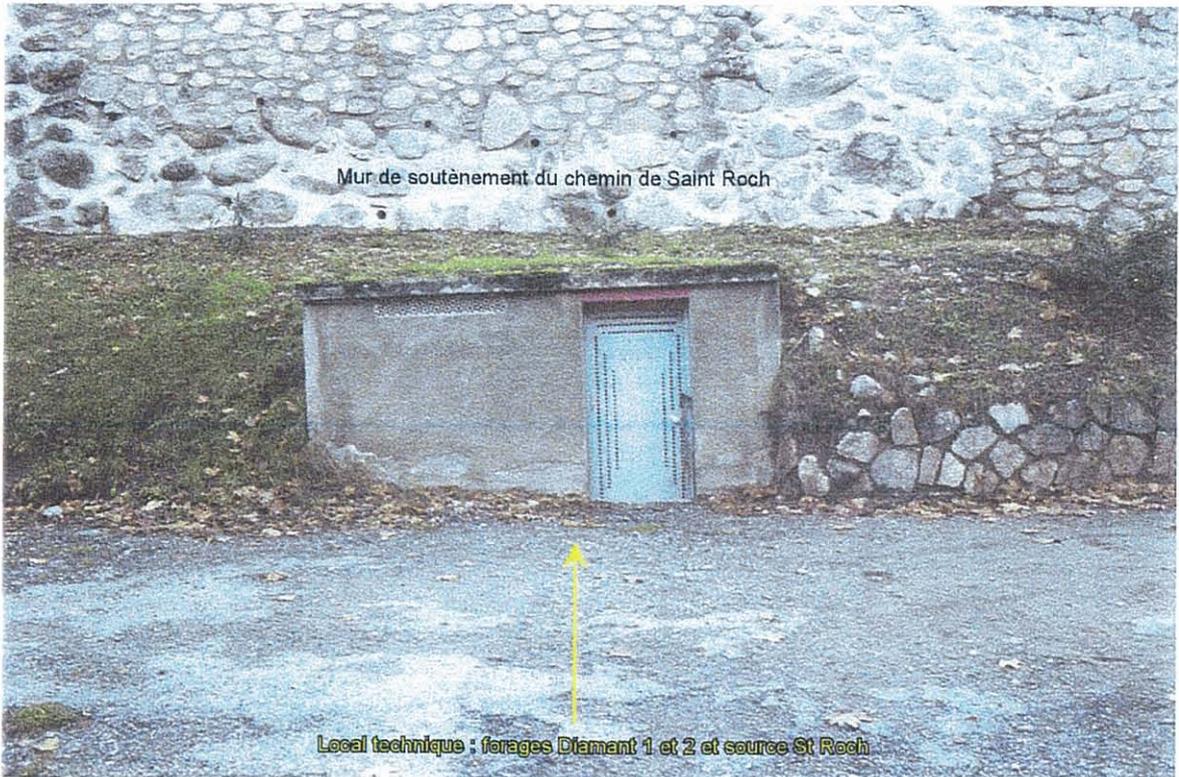
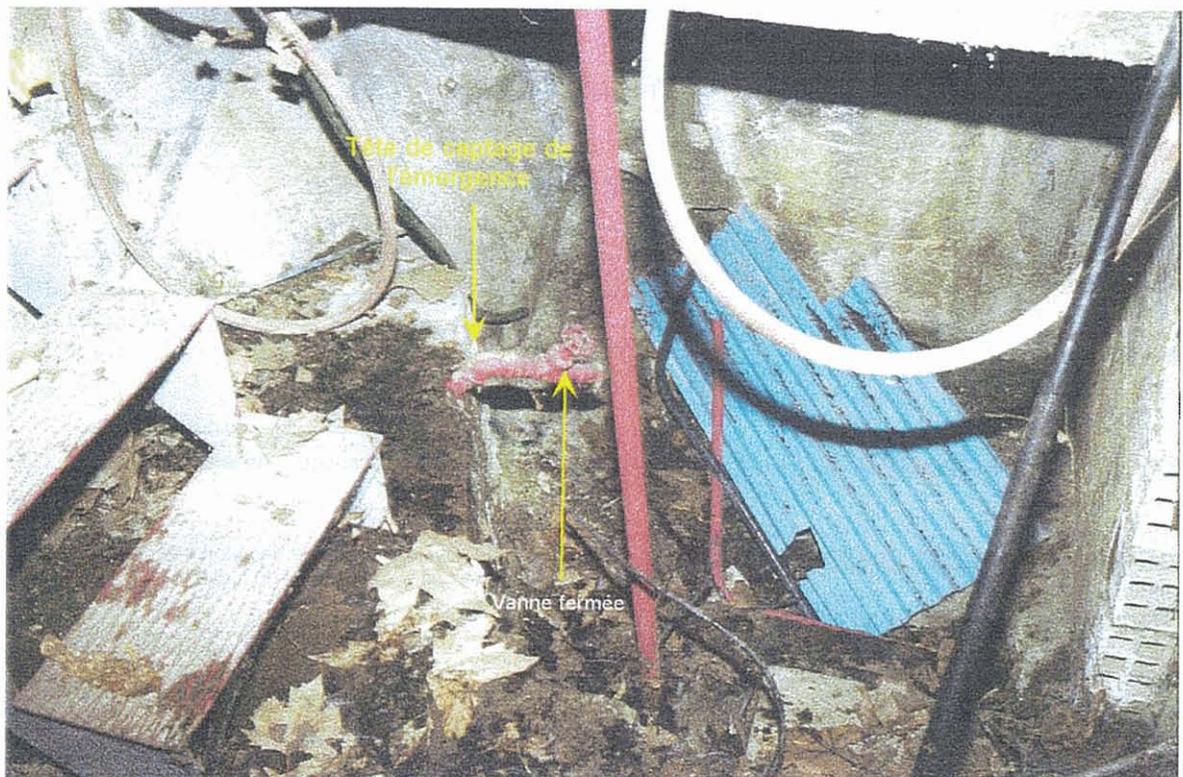
TEICH, source St Roch, n°7

N°	7
NOM SOURCE	TEICH, source Saint Roch, n°7, ( 0016-5X-1088 )
SITUATION	
rue	En contre-bas du chemin de Saint Roch
X	0
Y	0
Z	0
vue générale, annexe et n° photo	annexe 7, n°991117-01-13
vue de détail, annexe et n° photo	annexe 7, n°991117-01-16
situation émergence	Tuyau vanné sortant d'un bloc de béton dans le local technique : Diamant 1-2 et St Roch
situation exutoire	Inconnue
réseau distribution	néant
conditions d'alimentation actuelle de l'exutoire	Réseau déconnecté, vanne de tête fermée. Source tarie
ETAT	
émergence	Passable, tête rouillée
réseau ancien	inconnu : abandonné et inaccessible
réseau venant de FPI	néant
exutoire	inconnu
RECOMMANDATIONS	Restauration par un simple décapage de la tête de forage et une protection de peinture
REMARQUES GENERALES	Le local mérite une consolidation de la dalle-toit maintenue par des étais ainsi qu'un nettoyage général du local

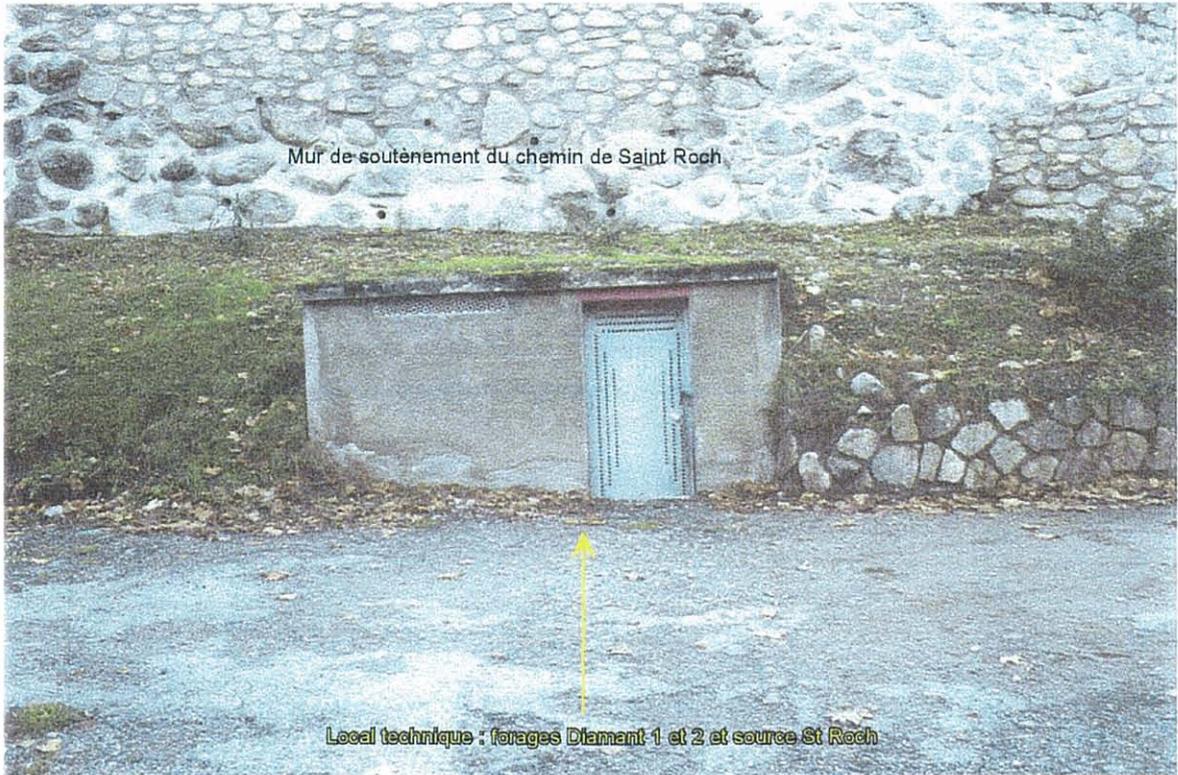
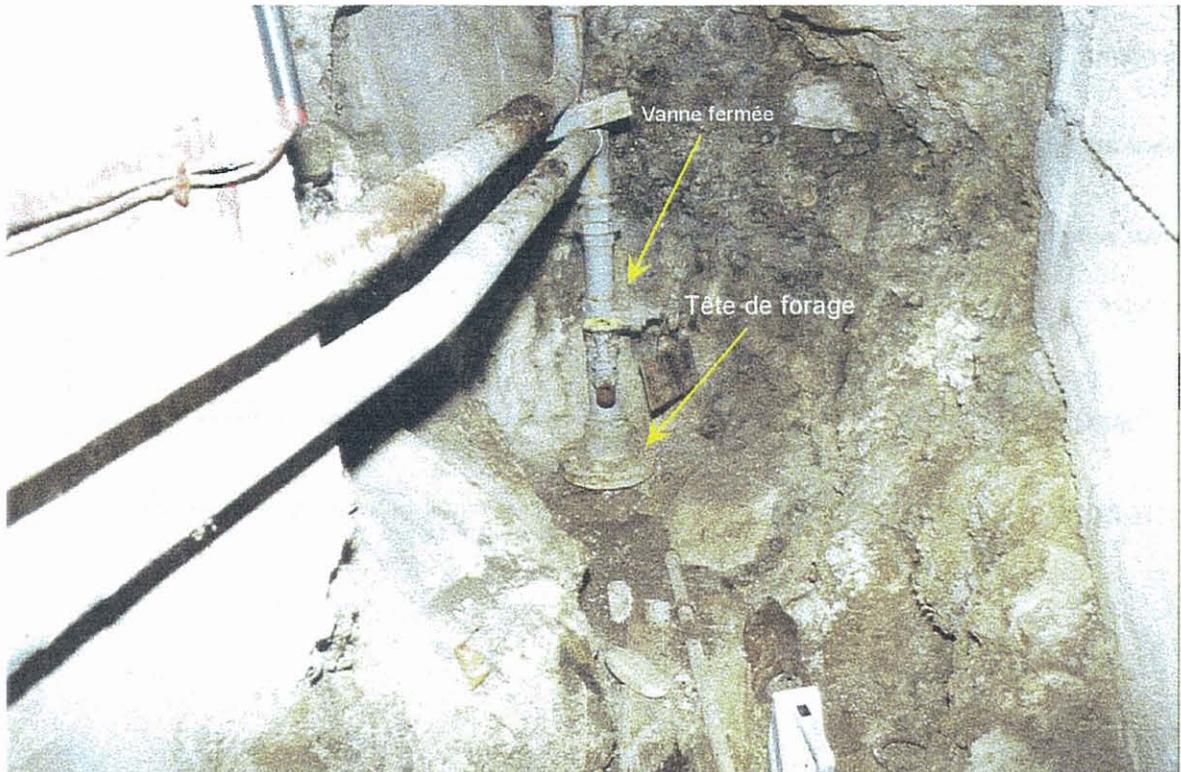
TEICH, forage Diamant 2, n°7bis

N°	8
NOM SOURCE	TEICH, forage Diamant 2, n°7bis, (0001-5X-1088 )
SITUATION	
rue	En contre-bas du chemin de Saint Roch
X	0
Y	0
Z	0
vue générale, annexe et n° photo	annexe 8, n°991117-01-13
vue de détail, annexe et n° photo	annexe 8, n°991117-01-15
situation émergence	Tête de forage dans le local technique : Diamant 1-2 et St Roch. Le forage Diamant 2 a une profondeur de 16,20 m
situation exutoire	Inconnue actuellement
réseau distribution	néant
conditions d'alimentation actuelle de l'exutoire	Réseau déconnecté, vanne de tête fermée. Forage non artésien jaillissant
ETAT	
émergence	Passable, tête rouillée
réseau ancien	Inconnu : abandonné et inaccessible
réseau venant de FPI	néant
exutoire	inconnu
RECOMMANDATIONS	Restauration par un simple décapage de la tête de forage et une protection avec de la peinture
REMARQUES GENERALES	Le local mérite une consolidation de la dalle-toit maintenue par des étais ainsi qu'un nettoyage général du local

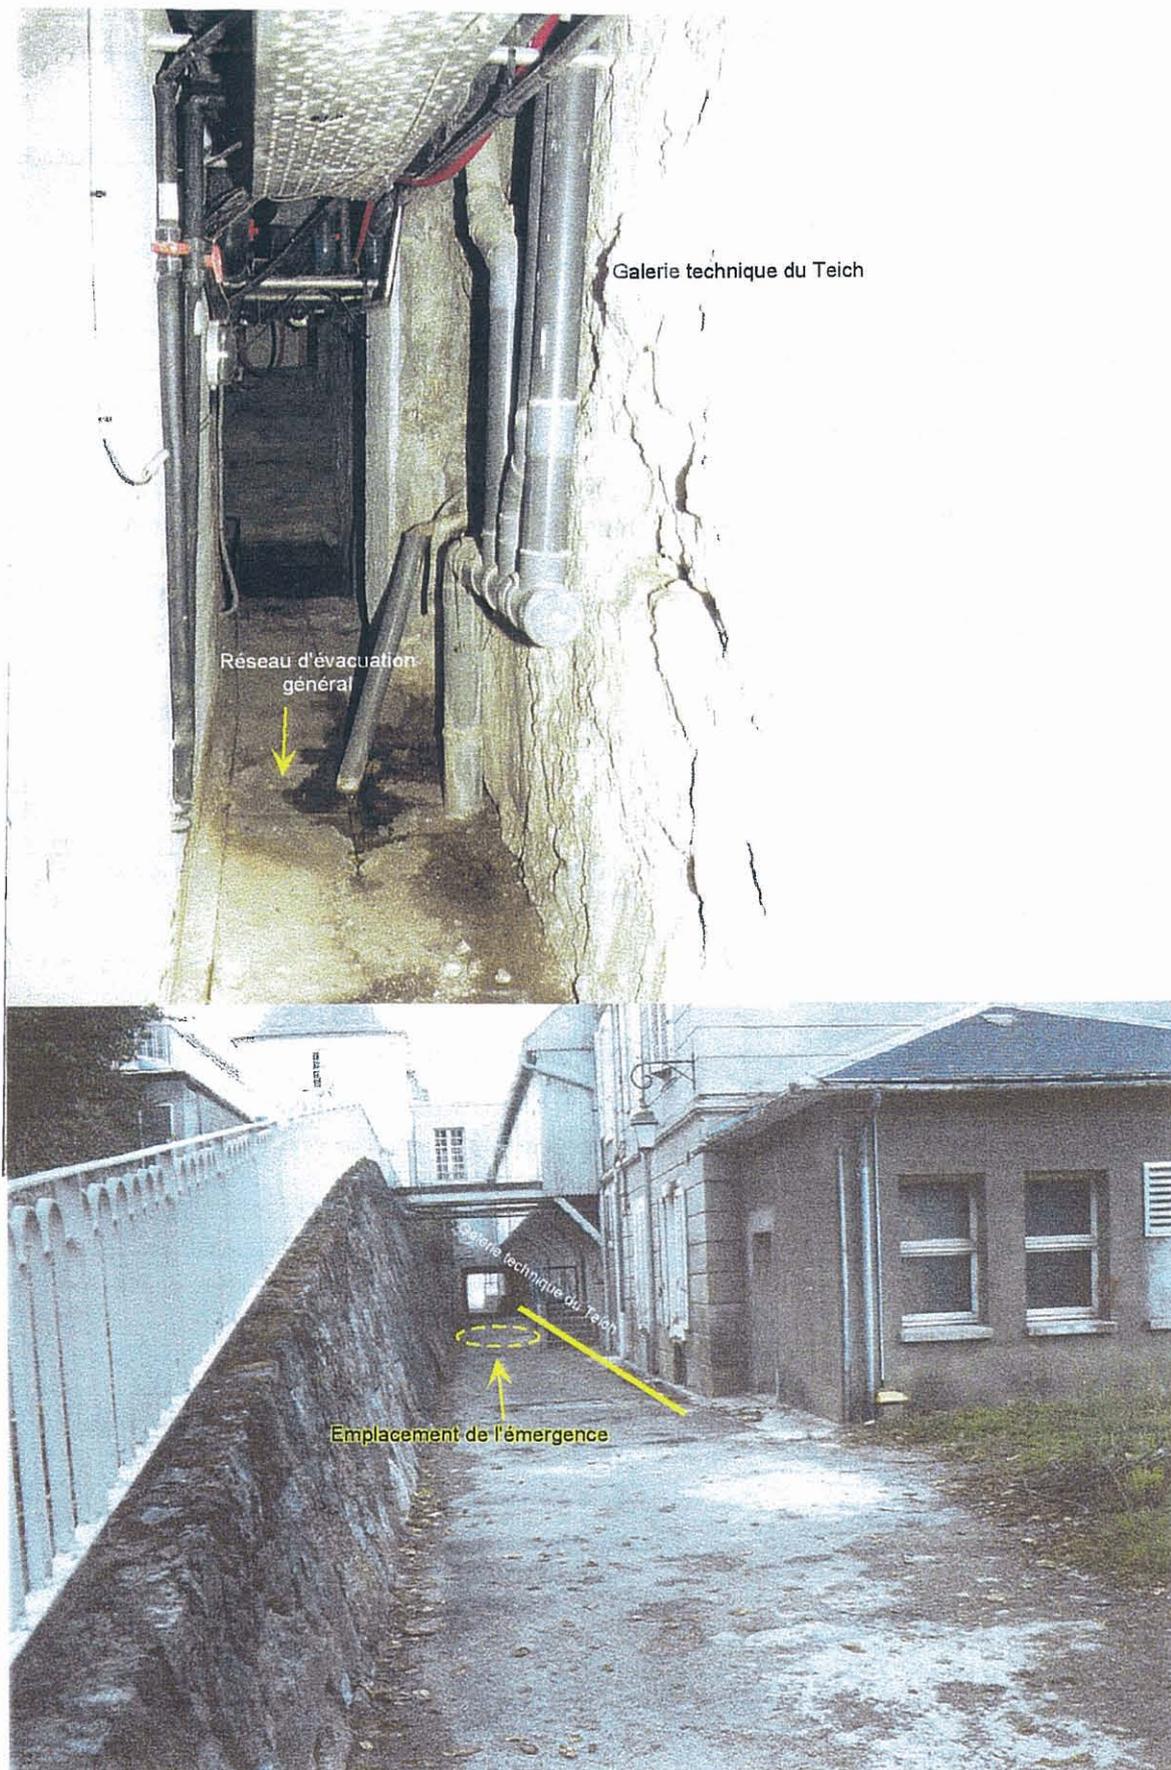
TEICH, source Eau-Bleue, n°8

N°	9
NOM SOURCE	TEICH, source bleue, n°8,
SITUATION	
rue	Sous la voie longeant le bâtiment du Teich
X	0
Y	0
Z	0
vue générale, annexe et n° photo	annexe 9, n°991117-01-12
vue de détail, annexe et n° photo	annexe 9, n°991117-01-11
situation émergence	Situation précise inconnue
situation exutoire	Inconnue actuellement, dans le réseau des eaux usées du bâtiment
réseau distribution	néant
conditions d'alimentation actuelle de l'exutoire	Les eaux de l'émergence était captées par un bassin construit sur l'émergence. Bassin inaccessible sous la voie. Des canalisations issues de ce bassin débouchent dans la galerie technique longeant le bâtiment coté versant
ETAT	
émergence	Inconnu : inaccessible
réseau ancien	Inconnu : abandonné et inaccessible
réseau venant de FPI	néant
exutoire	inconnu
RECOMMANDATIONS	Recommandations impossibles du fait de l'inaccessibilité au système émergence-exutoire. Ménager un accès au captage

REMARQUES GENERALES	Partie accessible dans la galerie technique en bon état

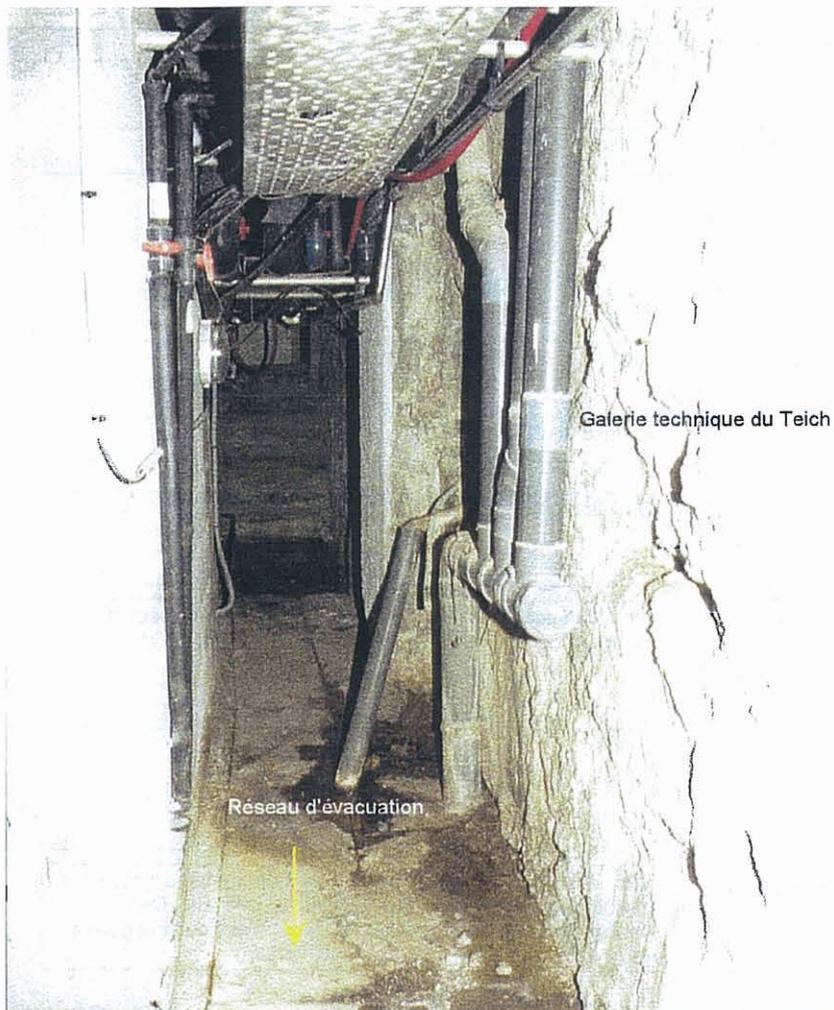
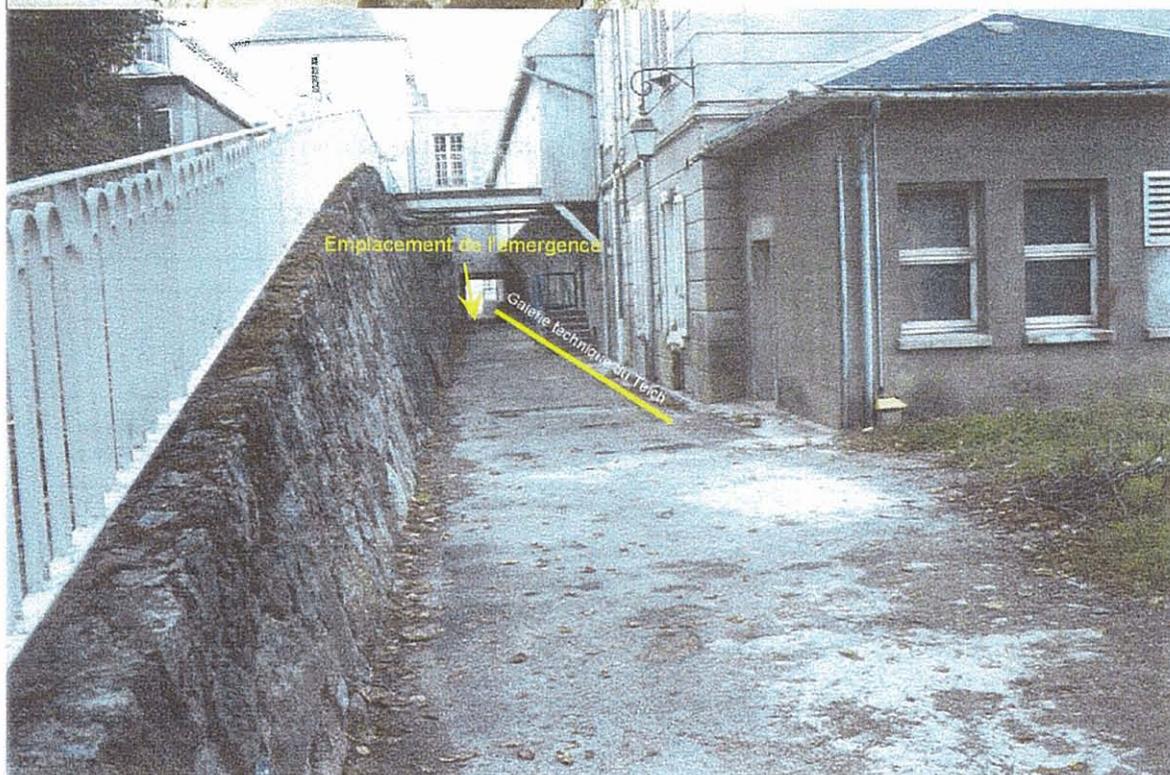
TEICH, source Boullié, n°9

N°	10
NOM SOURCE	TEICH, source Boulié, n°9 ( 0015-5X-1088 )
SITUATION	
rue	Sous la voie longeant le bâtiment du Teich
X	0
Y	0
Z	0
vue générale, annexe et n° photo	annexe 10, n°991117-01-12
vue de détail, annexe et n° photo	annexe 10, n°991117-01-11
situation émergence	Situation précise inconnue
situation exutoire	Inconnue actuellement, dans le réseau des eaux usées du bâtiment
réseau distribution	néant
conditions d'alimentation actuelle de l'exutoire	Les eaux de l'émergence étaient captées par un bassin construit sur l'émergence. Bassin inaccessible sous la voie. Des canalisations issues de ce bassin débouchent dans la galerie technique longeant le bâtiment coté versant
ETAT	
émergence	Inconnu : inaccessible
réseau ancien	Inconnu : abandonné et inaccessible
réseau venant de FPI	néant
exutoire	Inconnu
RECOMMANDATIONS	Recommandations impossibles du fait de l'inaccessibilité au système émergence-exutoire. Ménager un accès au captage

REMARQUES GENERALES	Partie accessible dans la galerie technique en bon état

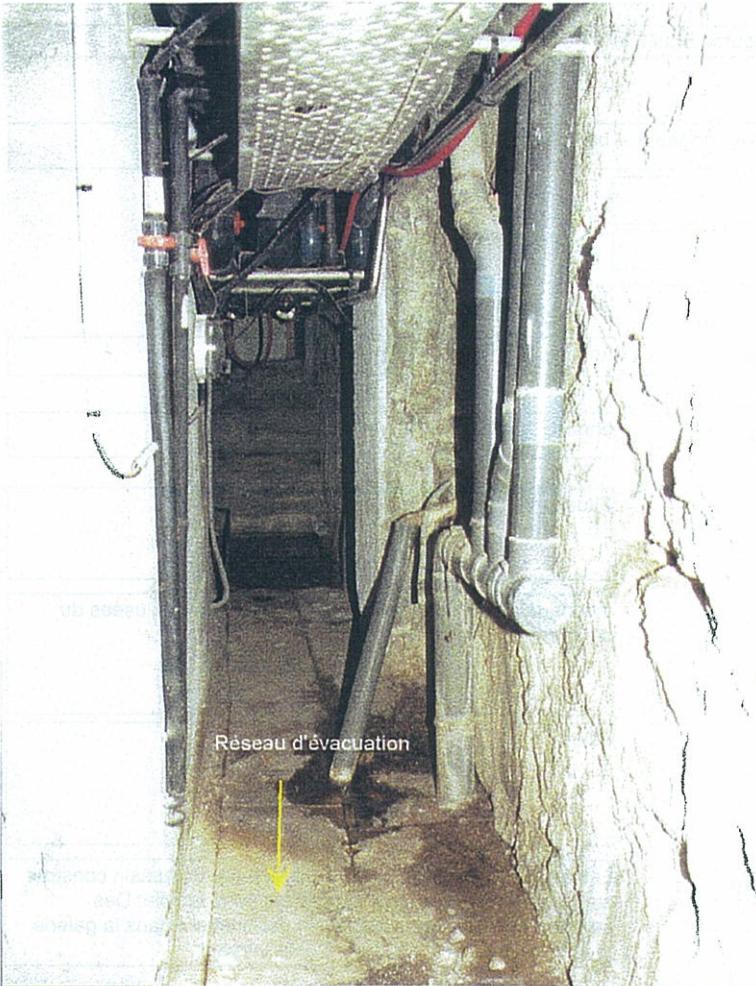
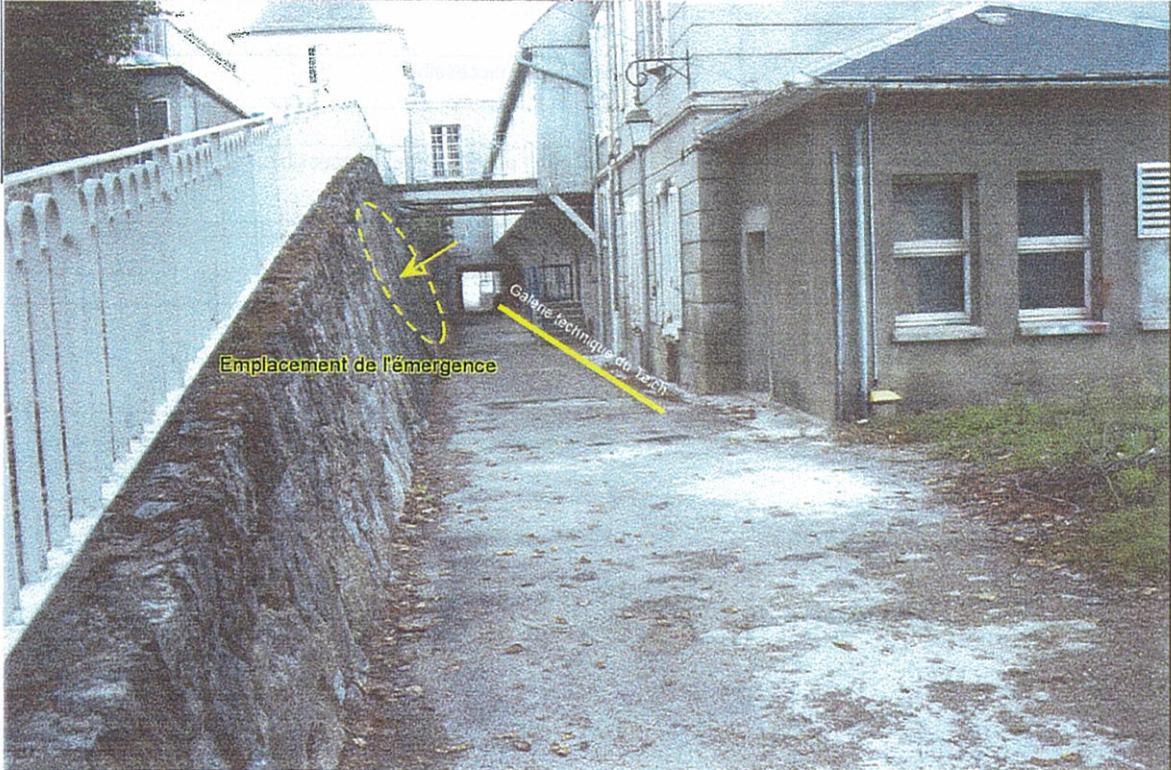
TEICH, source Tivoli, n°10

N°	11
NOM SOURCE	TEICH, source Douches Tivoli, n°10
SITUATION	
rue	Sous la rampe d'accès carrossable au 1er étage du bâtiment
X	0
Y	0
Z	0
vue générale, annexe et n° photo	annexe 11, n°991117-01-12
vue de détail, annexe et n° photo	
situation émergence	Situation précise inconnue
situation exutoire	Inconnue actuellement, dans le réseau des eaux usées du bâtiment
réseau distribution	néant
conditions d'alimentation actuelle de l'exutoire	Les eaux de l'émergence étaient captées par un bassin construit sur l'émergence. Bassin inaccessible sous la voie. Des canalisations issues de ce bassin débouchent dans la galerie technique longeant le bâtiment coté versant
ETAT	
émergence	Inconnu : inaccessible
réseau ancien	Inconnu : abandonné et inaccessible
réseau venant de FPI	néant
exutoire	inconnu
RECOMMANDATIONS	Recommandations impossibles du fait de l'inaccessibilité au système émergence-exutoire. Ménager un accès au captage

REMARQUES GENERALES	Partie accessible dans la galerie technique en bon état

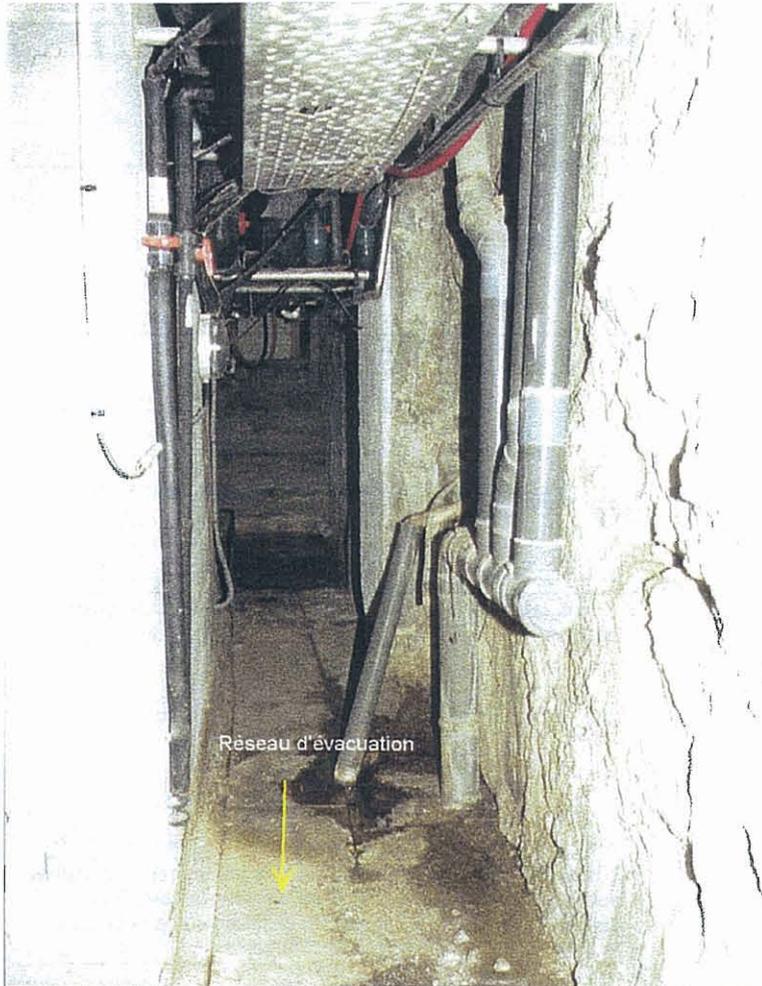
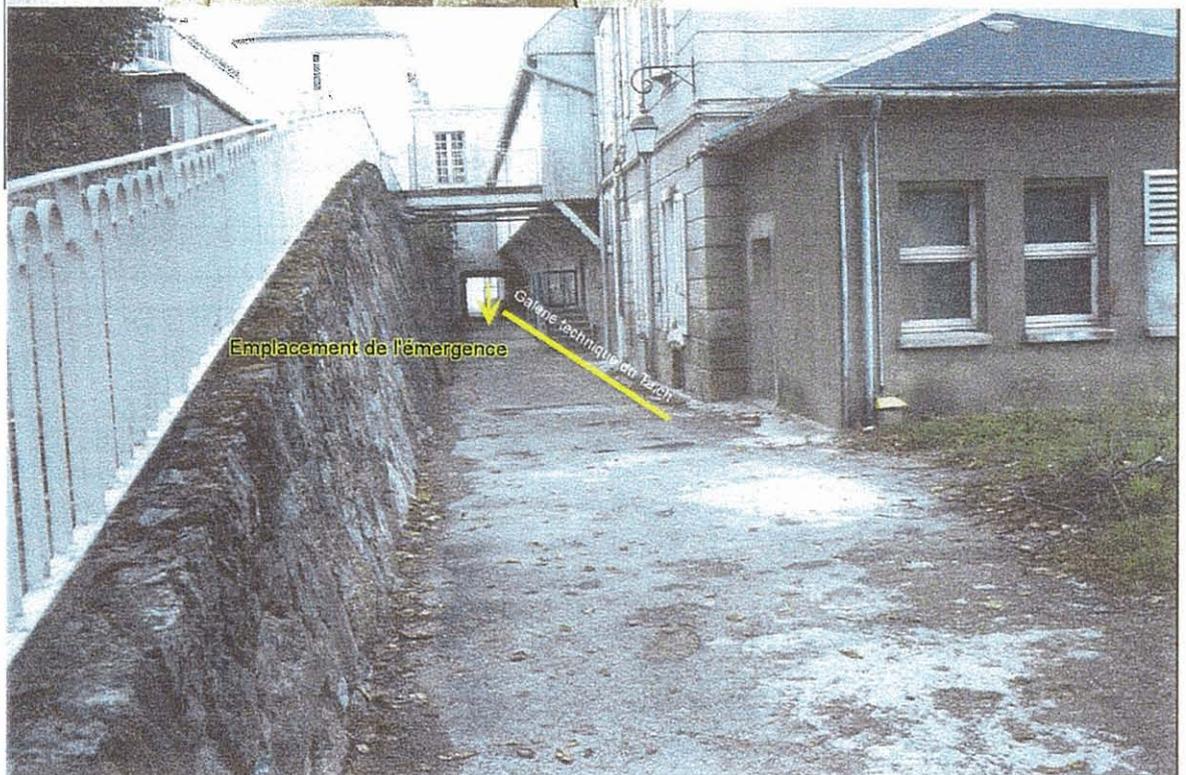
TEICH, source Patissier, n°11

N°	12
NOM SOURCE	TEICH, source Pâtissier, n°11
<b>SITUATION</b>	
rue	Sous la voie longeant le bâtiment du Teich
X	0
Y	0
Z	0
<i>vue générale, annexe et n° photo</i>	annexe 12, n°991117-01-12
<i>vue de détail, annexe et n° photo</i>	
<i>situation émergence</i>	Situation précise inconnue
<i>situation exutoire</i>	Inconnue actuellement, dans le réseau des eaux usées du bâtiment
<i>réseau distribution</i>	néant
<i>conditions d'alimentation actuelle de l'exutoire</i>	Les eaux de l'émergence étaient captées par un bassin construit sur l'émergence. Bassin inaccessible sous la voie. Des canalisations issues de ce bassin débouchent dans la galerie technique longeant le bâtiment coté versant
<b>ETAT</b>	
<i>émergence</i>	Inconnu : inaccessible
<i>réseau ancien</i>	Inconnu : abandonné et inaccessible
<i>réseau venant de FPI</i>	néant
<i>exutoire</i>	inconnu
<b>RECOMMANDATIONS</b>	Recommandations impossibles du fait de l'inaccessibilité au système émergence-exutoire. Ménager un accès au captage

<b>REMARQUES GENERALES</b>	Partie accessible dans la galerie technique en bon état
