*Examen des ouvrages thermaux délaissés  
de Midi-Pyrénées  
Station Thermale d'Ax-les-Thermes*

Novembre 1999  
R 40914

**J. Ricard**

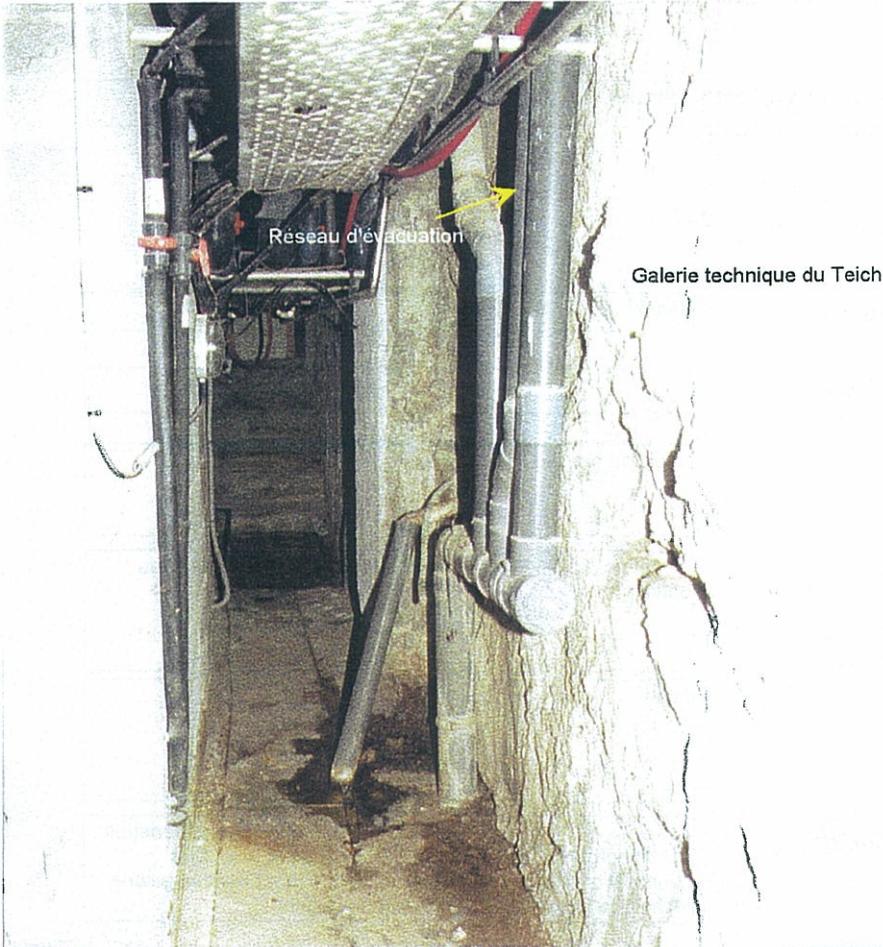
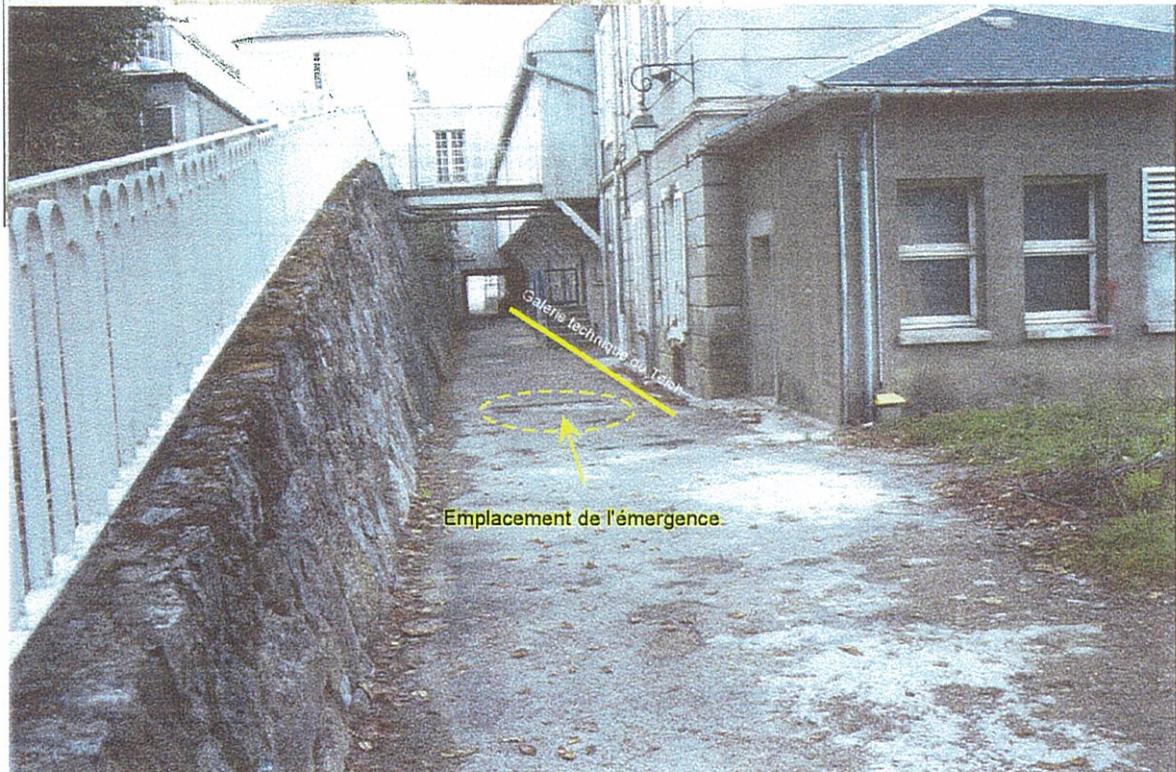
TEICH, source Astrié, n°12

N°	13
NOM SOURCE	TEICH, source Astrié, n°12, ( 0014-5X-1088 )
SITUATION	
rue	Sous la voie longeant le bâtiment du Teich
X	0
Y	0
Z	0
vue générale, annexe et n° photo	annexe 13, n°991117-01-12
vue de détail, annexe et n° photo	
situation émergence	Situation précise inconnue
situation exutoire	Inconnue actuellement, dans le réseau des eaux usées du bâtiment
réseau distribution	néant
conditions d'alimentation actuelle de l'exutoire	Les eaux de l'émergence étaient captées par un bassin construit sur l'émergence. Bassin inaccessible sous la voie. Des canalisations issues de ce bassin débouchent dans la galerie technique longeant le bâtiment coté versant
ETAT	
émergence	Inconnu : inaccessible
réseau ancien	Inconnu : inaccessible
réseau venant de FPI	néant
exutoire	Inconnu
RECOMMANDATIONS	Recommandations impossibles du fait de l'inaccessibilité au système émergence-exutoire. Ménager un accès au captage
REMARQUES GENERALES	Partie accessible dans la galerie technique en bon état

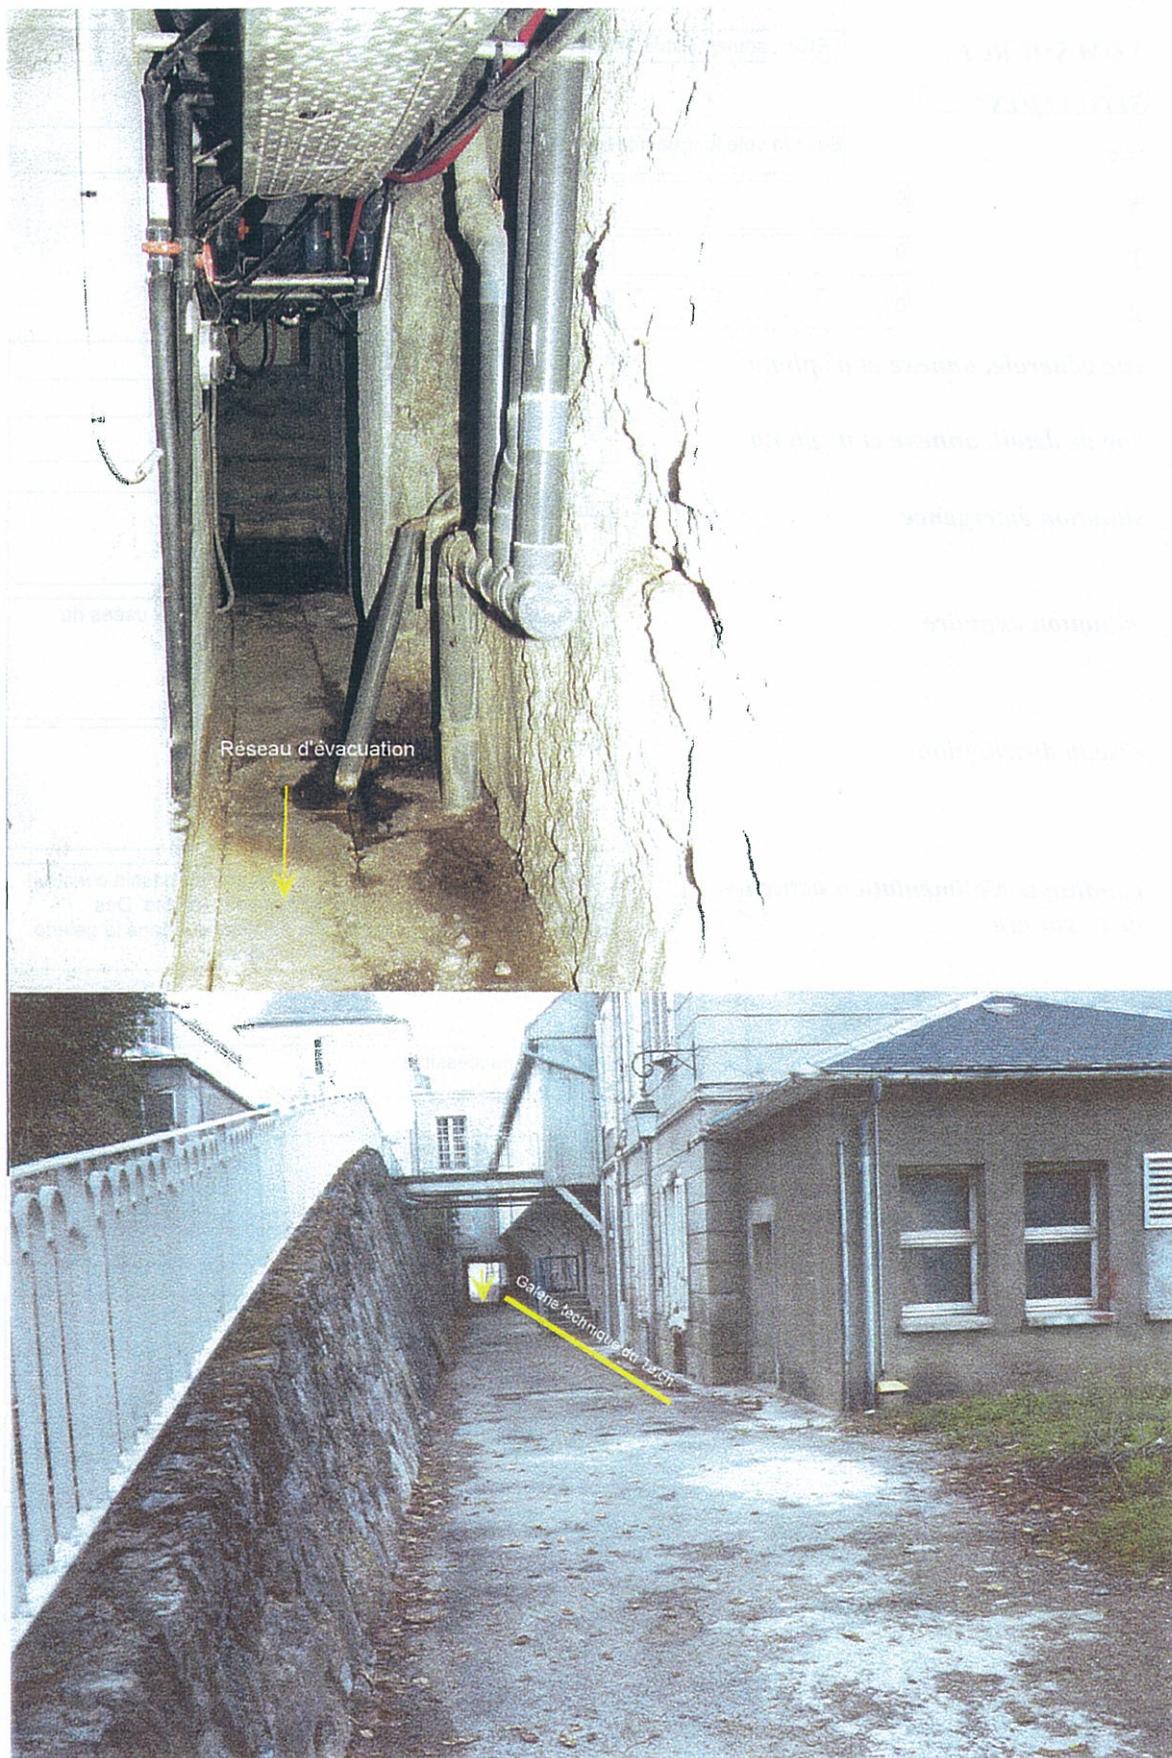
N°	14
NOM SOURCE	TEICH, source Quod, n°13
SITUATION	
rue	Sous la voie longeant le bâtiment du Teich
X	0
Y	0
Z	0
vue générale, annexe et n° photo	annexe 14, n°991117-01-12
vue de détail, annexe et n° photo	
situation émergence	Situation précise inconnue
situation exutoire	Inconnue actuellement, dans le réseau des eaux usées du bâtiment
réseau distribution	néant
conditions d'alimentation actuelle de l'exutoire	Les eaux de l'émergence étaient captées par un bassin construit sur l'émergence. Bassin inaccessible sous la voie. Des canalisations issues de ce bassin débouchent dans la galerie technique longeant le bâtiment coté versant
ETAT	
émergence	Inconnu : inaccessible
réseau ancien	Inconnu : inaccessible
réseau venant de FPI	néant
exutoire	inconnu
RECOMMANDATIONS	Recommandations impossibles du fait de l'inaccessibilité au système émergence-exutoire. Ménager un accès au captage
REMARQUES GENERALES	Partie accessible dans la galerie technique en bon état

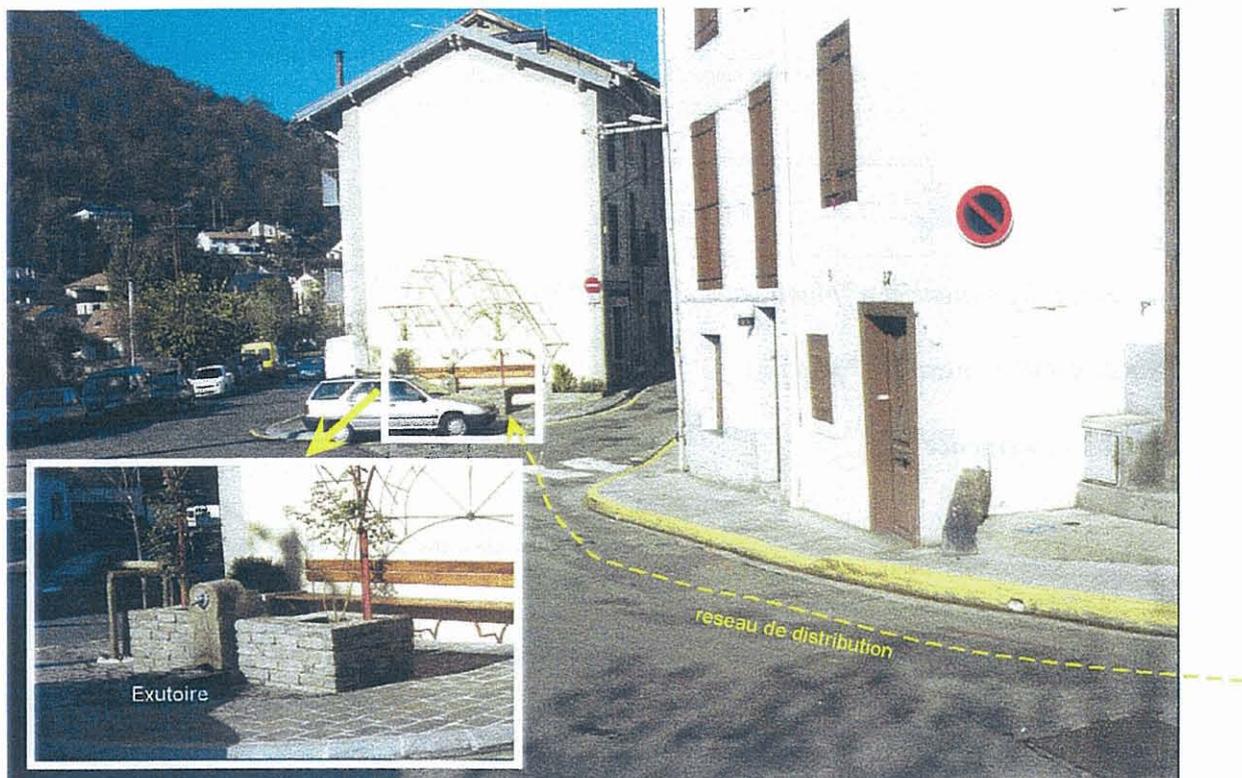
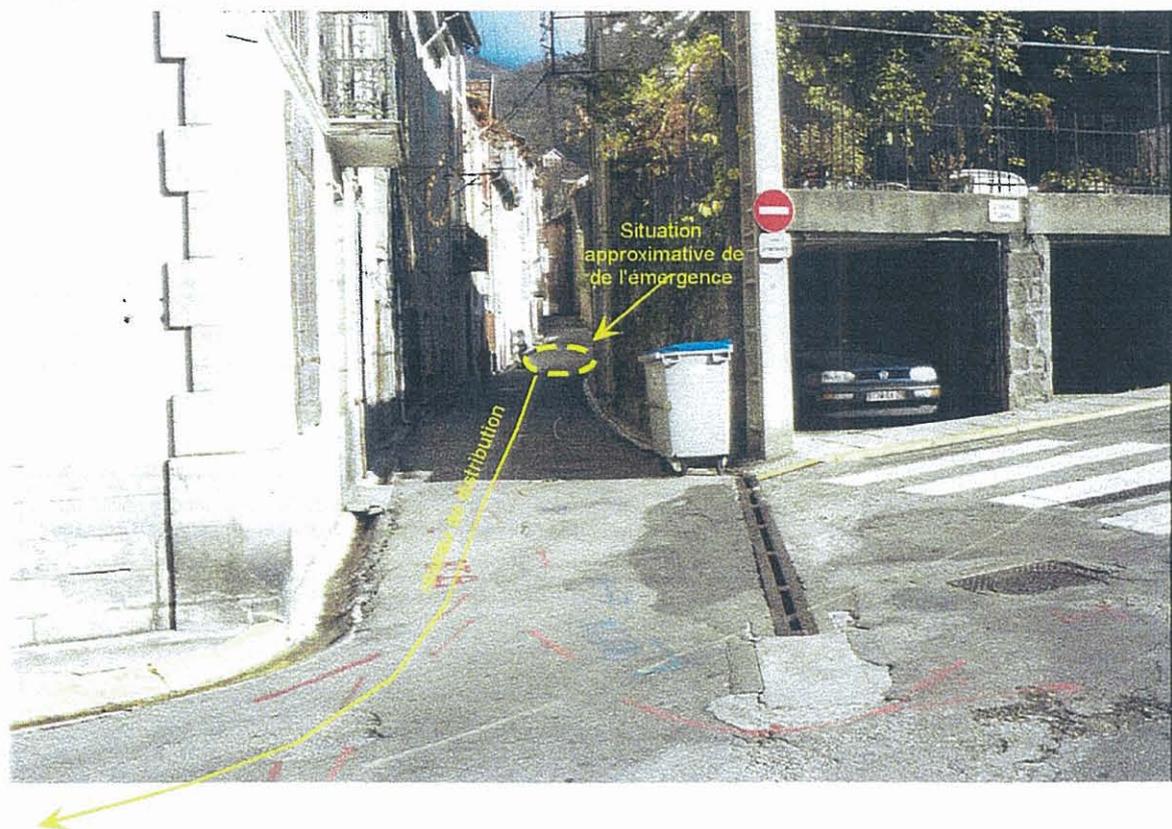
TEICH, source Fontaine des Neiges, n°14

N°	15
NOM SOURCE	TEICH, source Fontaine des neiges, n°14
SITUATION	
rue	Carrefour rue CH. De Gaulle et bld de l'Oriège
X	0
Y	0
Z	0
vue générale, annexe et n° photo	annexe 15, n°991116-01-03
vue de détail, annexe et n° photo	annexe 15, n°991116-01-02 et 04
situation émergence	Mal localisée, au milieu de la rue du Coustou
situation exutoire	Fontaine publique du carrefour Ch. De Gaule et bld de l'Oriège
réseau distribution	Enterré le long de la rue du Coustou jusqu'à la fontaine
conditions d'alimentation actuelle de l'exutoire	Par le forage FP1 avec un raccordement sur le réseau ancien et en faible partie par l'émergence rue de Coustou
ETAT	
émergence	Bon, rénové en 1997
réseau ancien	Inconnu mais dit-on en mauvais état
réseau venant de FP1	Bon état. Créé en 1997 de la Place Roussel aux sources Coust
exutoire	Très bon état, fontaine construite en 1999
RECOMMANDATIONS	Réfection du réseau ancien lors des prochains travaux de la rue ainsi que du captage. Rendre le captage accessible

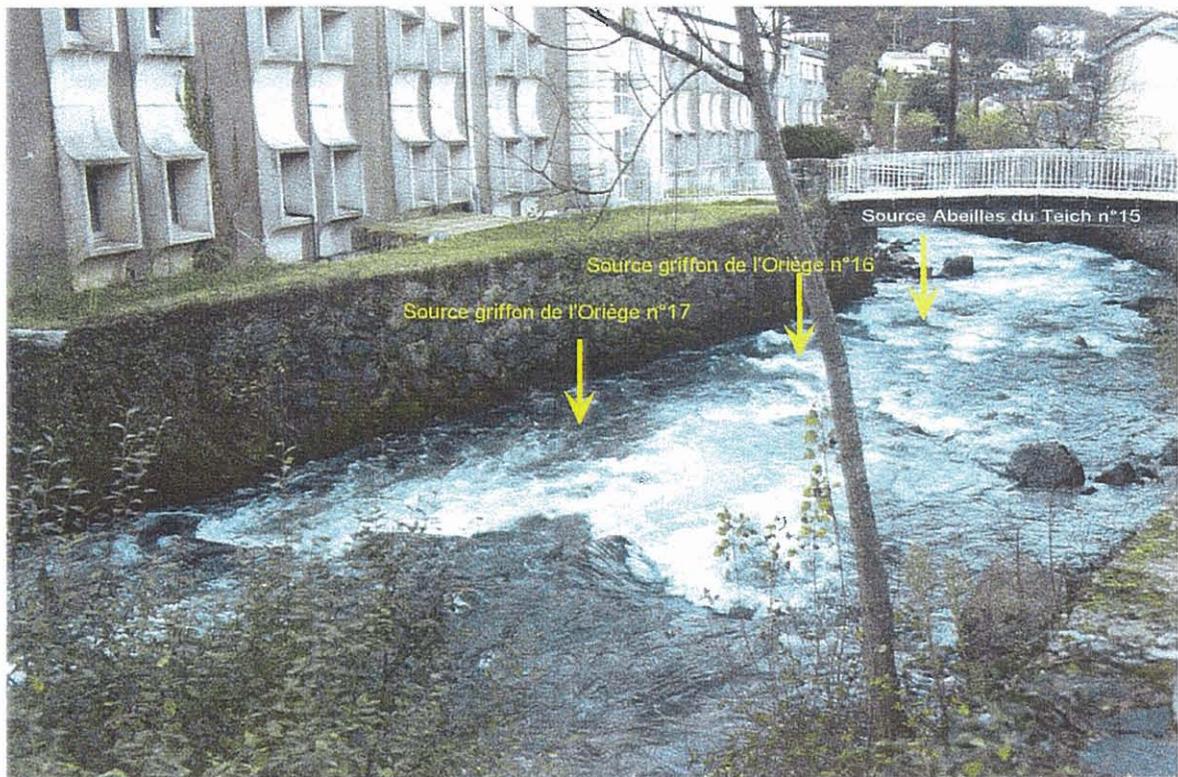
TEICH, sources Abeilles-Oriège, n°15-16-17

N°	17
NOM SOURCE	TEICH, source griffon de l'Oriège, n°16
SITUATION	
rue	Dans le lit vif de l'Oriège
X	0
Y	0
Z	0
vue générale, annexe et n° photo	annexe 16, n°991117-01-07
vue de détail, annexe et n° photo	
situation émergence	Dans le lit vif de l'Oriège
situation exutoire	Emergence et exutoire confondus dans le lit vif
réseau distribution	
conditions d'alimentation actuelle de l'exutoire	
ETAT	
émergence	
réseau ancien	
réseau venant de FPI	
exutoire	
RECOMMANDATIONS	Griffon de source à laisser en l'état
REMARQUES GENERALES	Source jamais captée dans le lit vif de l'Oriège, repérable à l'étiage

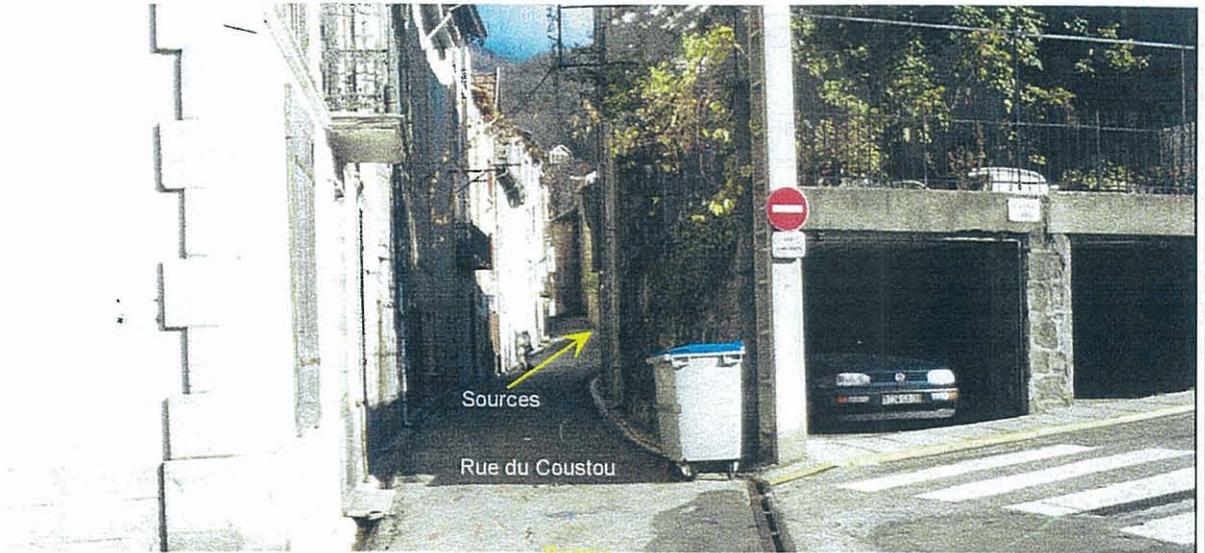
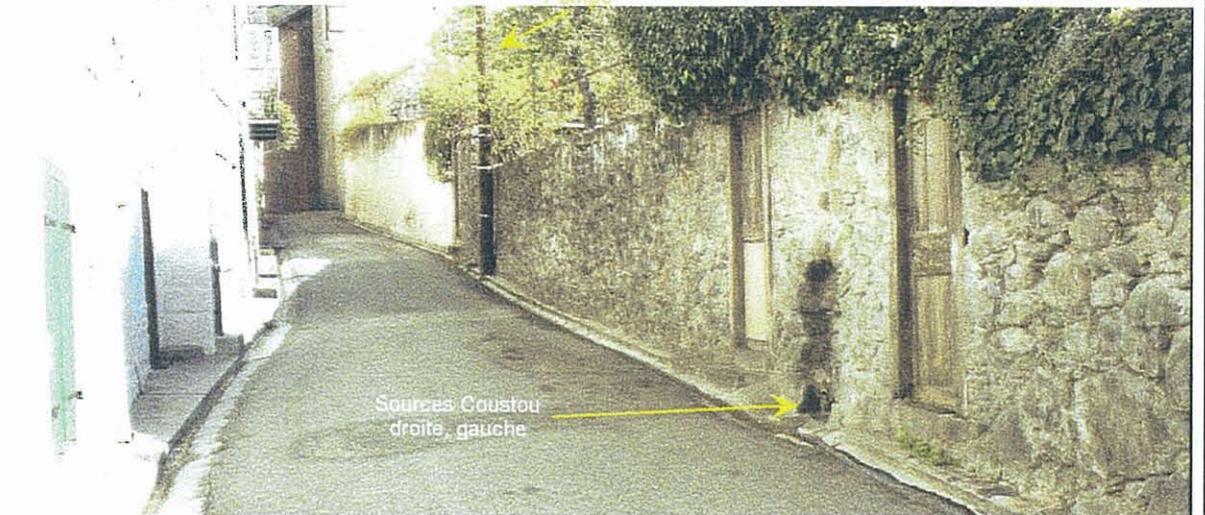
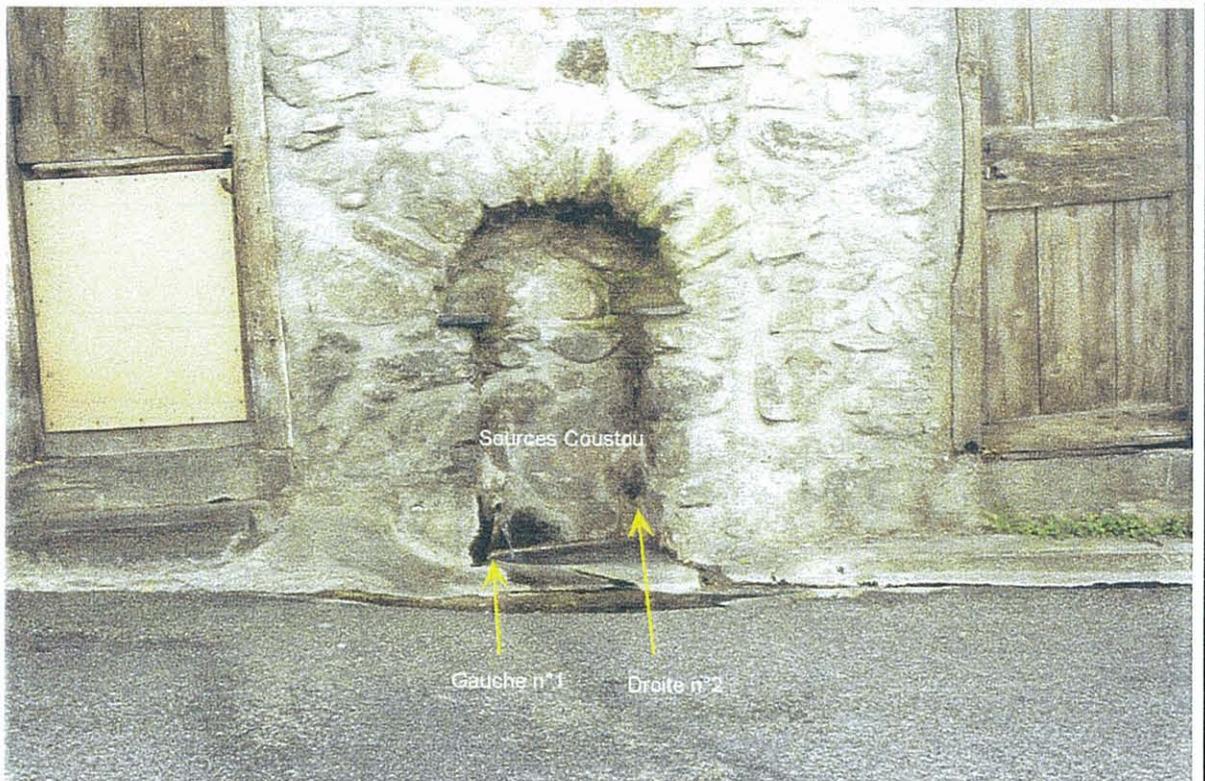
BREILH, sources Coustou, n°1-2

N°	19
NOM SOURCE	BREILH, source Coustou gauche, n°1
SITUATION	
rue	Rue du Coustou
X	0
Y	0
Z	0
<i>vue générale, annexe et n° photo</i>	annexe 17, n°991116-01-04
<i>vue de détail, annexe et n° photo</i>	annexe 17, n°991116-01-06
<i>situation émergence</i>	Situation précise inconnue. A quelques mètres derrière le mur de façade de la maison
<i>situation exutoire</i>	Rue du Coustou ; fontaine dans un logement du mur de façade d'une maison
<i>réseau distribution</i>	Inconnu : inaccessible
<i>conditions d'alimentation actuelle de l'exutoire</i>	Par le forage FP1 avec un raccordement sur le réseau ancien en 1997
ETAT	
<i>émergence</i>	Inconnu : inaccessible
<i>réseau ancien</i>	Inconnu : abandonné et inaccessible
<i>réseau venant de FPI</i>	Bon état. Créé en 1997 de la place Roussel jusqu'à l'ancien rés
<i>exutoire</i>	Très bon état, fontaine restaurée en 1997
RECOMMANDATIONS	Dans le cadre de l'aménagement de la maison, restaurer l'émergence et la rendre accessible

<b>N°</b>	20
<b>NOM SOURCE</b>	BREILH, source Coustou droite, n°2
<b>SITUATION</b>	
<b>rue</b>	Rue du Coustou
<b>X</b>	0
<b>Y</b>	0
<b>Z</b>	0
<b>vue générale, annexe et n° photo</b>	annexe 17, n°991116-01-04
<b>vue de détail, annexe et n° photo</b>	annexe 17, n°991116-01-06
<b>situation émergence</b>	Situation précise inconnue. A quelques mètres derrière le mur de façade de la maison
<b>situation exutoire</b>	Rue du Coustou ; fontaine dans un logement du mur de façade d'une maison
<b>réseau distribution</b>	Inconnu : inaccessible
<b>conditions d'alimentation actuelle de l'exutoire</b>	L'exutoire n'est pas alimenté
<b>ETAT</b>	
<b>émergence</b>	Inconnu : inaccessible
<b>réseau ancien</b>	Inconnu : abandonné et inaccessible
<b>réseau venant de FPI</b>	néant
<b>exutoire</b>	Très bon état, fontaine restaurée en 1997
<b>RECOMMANDATIONS</b>	Dans le cadre de l'aménagement de la maison, restaurer l'émergence et la rendre accessible

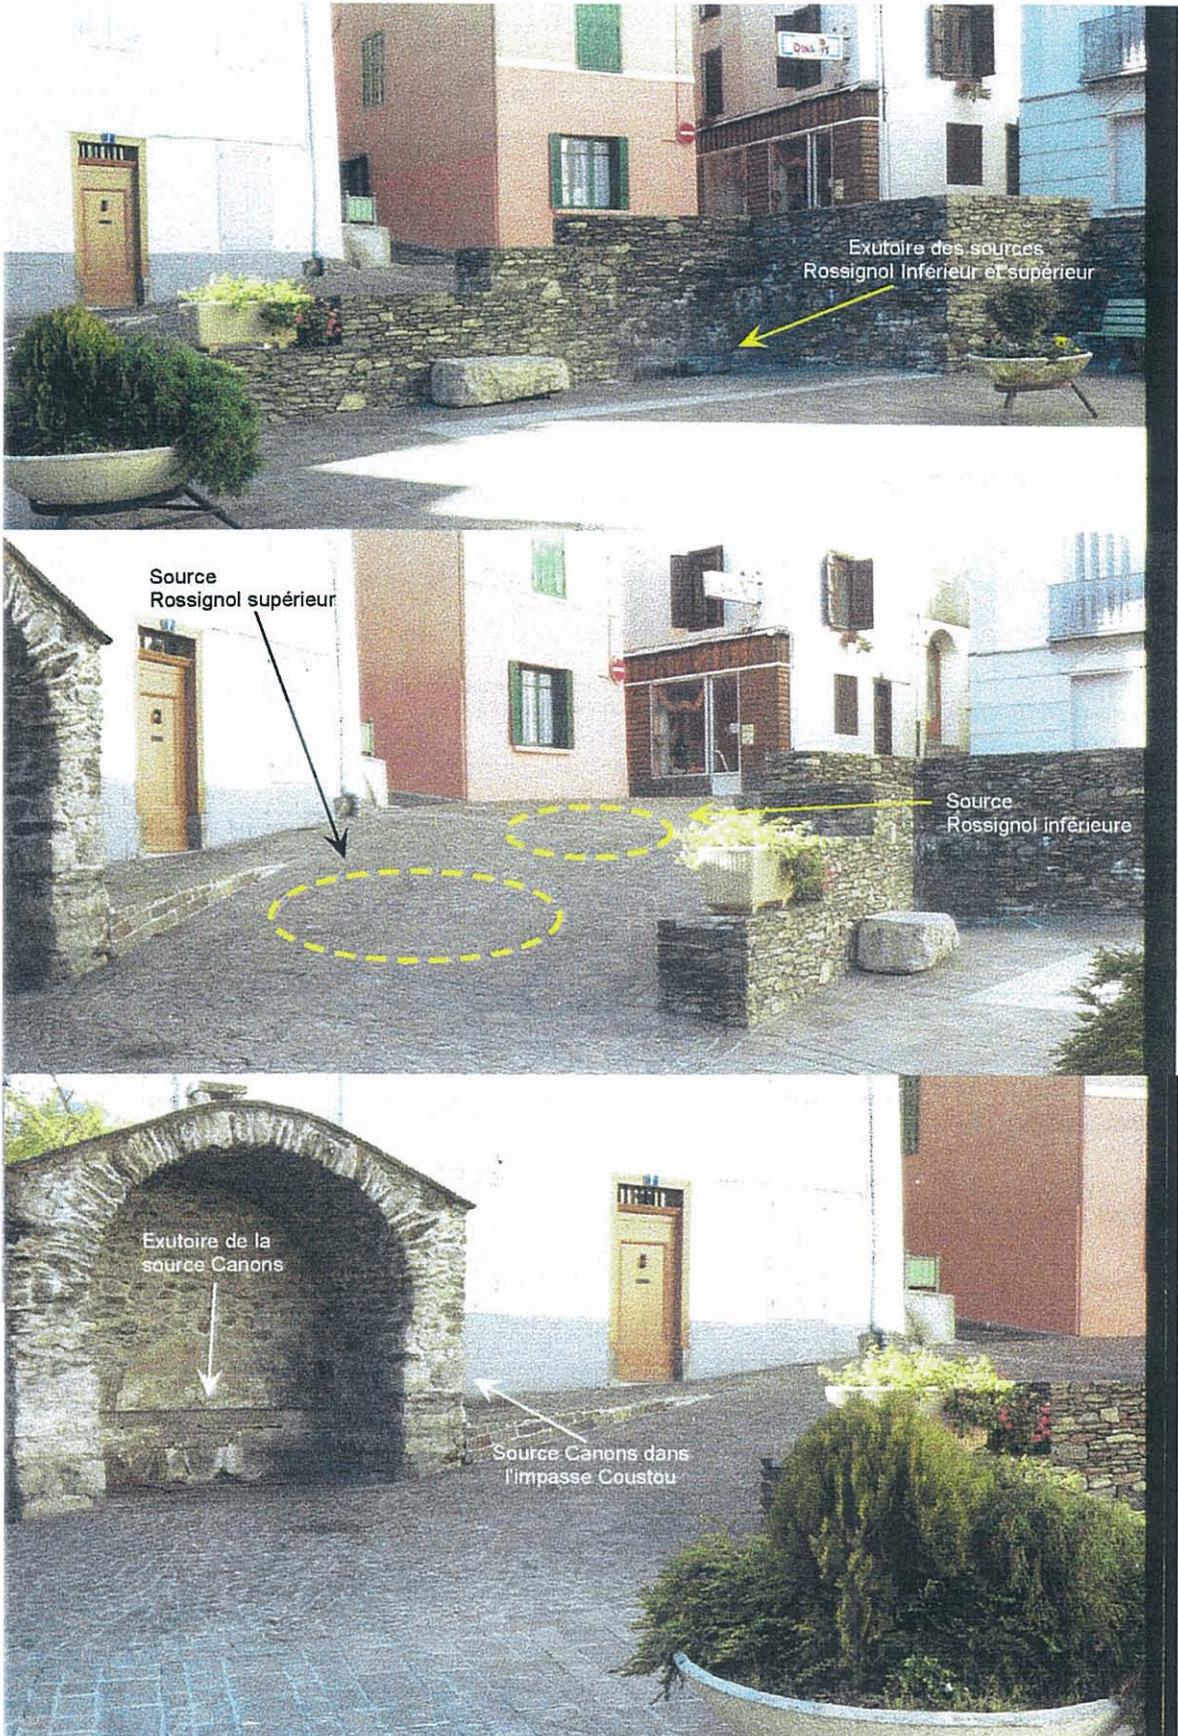
BREILH, sources Rossignol-Canons, n°3-4-5

N°	23
NOM SOURCE	BREILH, source des Canons, n°5
SITUATION	
rue	Impasse du Coustou
X	0
Y	0
Z	0
vue générale, annexe et n° photo	annexe 18, n°991116-01-09
vue de détail, annexe et n° photo	
situation émergence	Sous la chaussée de l'impasse du Coustou. Source captée par bassin sur l'émergence
situation exutoire	Fontaine des Canons
réseau distribution	Abandonné
conditions d'alimentation actuelle de l'exutoire	Par le forage FP1 avec un nouveau réseau réalisé en 1997
ETAT	
émergence	Très bon, travaux en 1997
réseau ancien	Inconnu : abandonné et inaccessible
réseau venant de FP1	
exutoire	Très bon état, fontaine restaurée en 1997
RECOMMANDATIONS	Emergence protégée lors des travaux en 1997 mais inaccessible
REMARQUES GENERALES

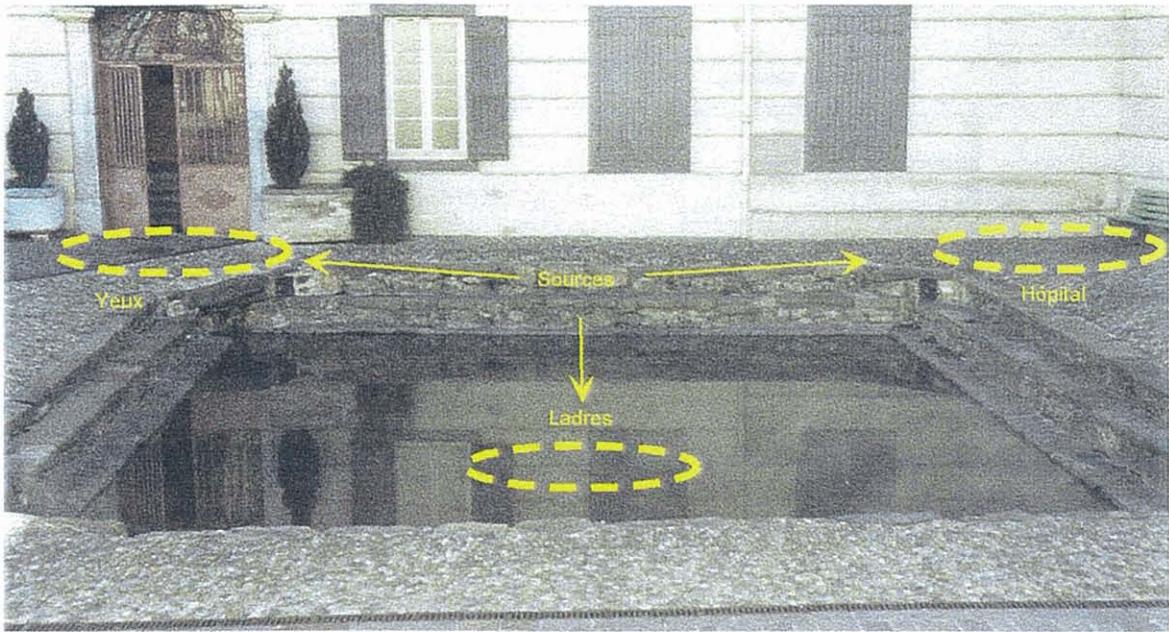
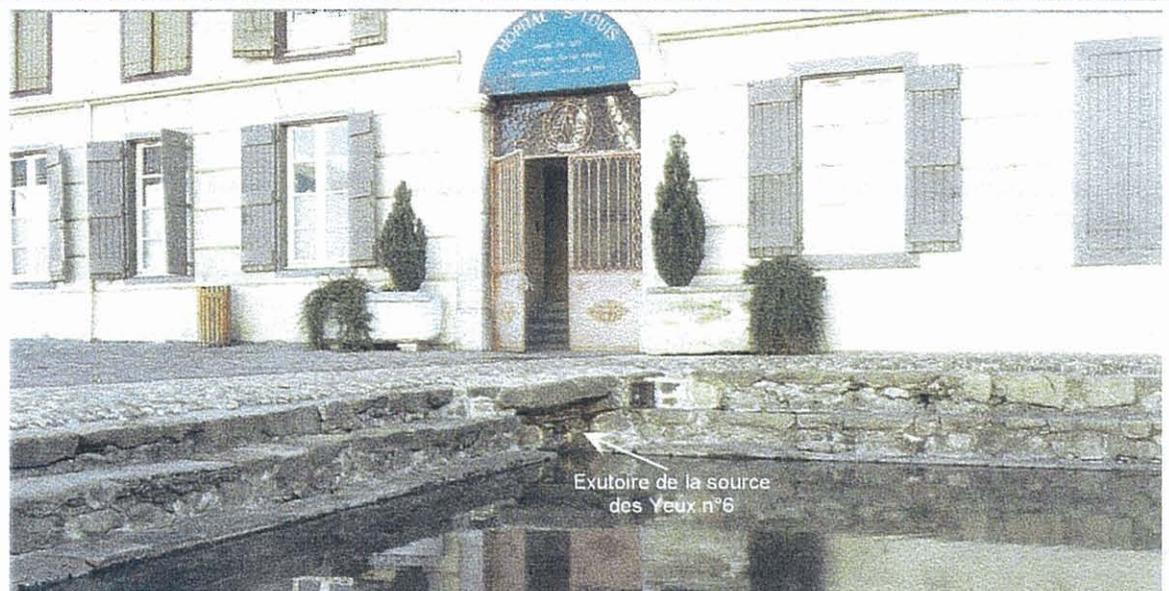
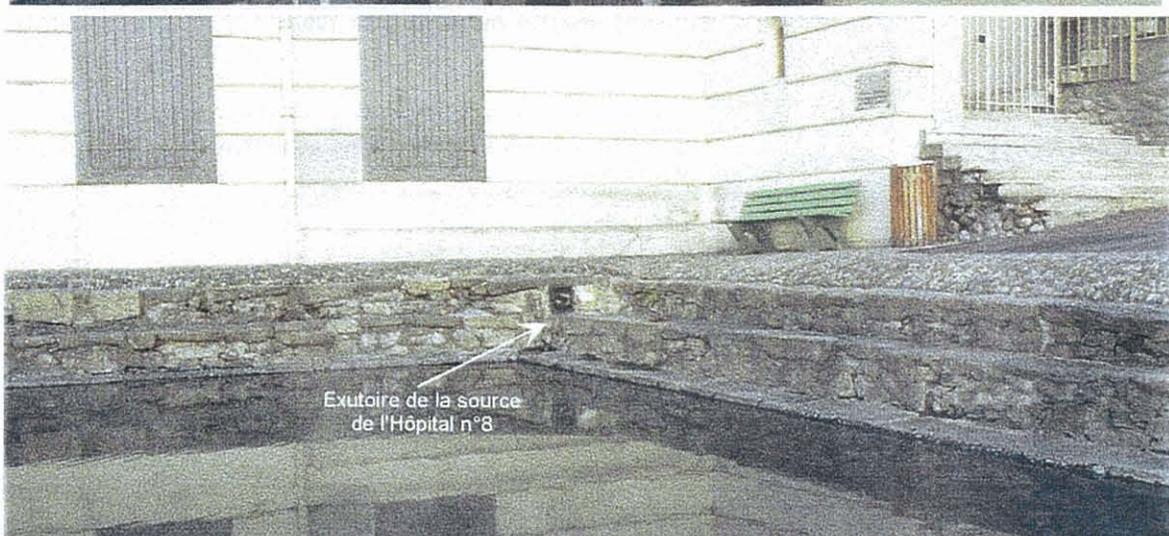
BREILH, sources Yeux-Ladres-Hôpital, n°6-7-8

N°	24
NOM SOURCE	BREILH, source fontaine des yeux, n°6
SITUATION	
rue	Place Roussel
X	0
Y	0
Z	0
vue générale, annexe et n° photo	annexe 19, n°991116-01-11
vue de détail, annexe et n° photo	
situation émergence	A proximité de l'angle N.E. du bassin des Ladres
situation exutoire	Angle N.E. du bassin des Ladres
réseau distribution	Inconnu
conditions d'alimentation actuelle de l'exutoire	Par l'ancien réseau depuis l'émergence jusqu'à l'exutoire aménagé d'un parement de galets
ETAT	
émergence	Inconnu : inaccessible
réseau ancien	Inconnu : abandonné et inaccessible
réseau venant de FPI	néant
exutoire	Bon état
RECOMMANDATIONS	Maintenir en l'état
REMARQUES GENERALES

N°	25
NOM SOURCE	BREILH, source du bassin des Ladres, n°7
SITUATION	
rue	Place Roussel
X	0
Y	0
Z	0
vue générale, annexe et n° photo	annexe 19, n°991116-01-10
vue de détail, annexe et n° photo	
situation émergence	Au centre du bassin des Ladres
situation exutoire	Émergence et exutoire confondus dans le fond du bassin
réseau distribution	néant
conditions d'alimentation actuelle de l'exutoire	Émergence en fond de bassin l'alimentant directement
ETAT	
émergence	Bon : visible en fond de bassin
réseau ancien	néant
réseau venant de FPI	néant
exutoire	
RECOMMANDATIONS	Maintenir propre le fond du bassin
REMARQUES GENERALES

N°	26
NOM SOURCE	BREILH, source Etuves de l'Hôpital, n°8, ( 0010-5X-1088 )
SITUATION	
rue	Place Roussel
X	0
Y	0
Z	0
vue générale, annexe et n° photo	annexe 19, n°991116-01-12
vue de détail, annexe et n° photo	
situation émergence	A proximité de l'angle S.E. du bassin des Ladres
situation exutoire	Angle S.E. du bassin des Ladres
réseau distribution	Inconnu
conditions d'alimentation actuelle de l'exutoire	Nouveau réseau réalisé en 1997
ETAT	
émergence	Très bon, travaux en 1997
réseau ancien	inconnu : abandonné et inaccessible
réseau venant de FPI	néant
exutoire	Bon état
RECOMMANDATIONS	Maintenir en l'état
REMARQUES GENERALES

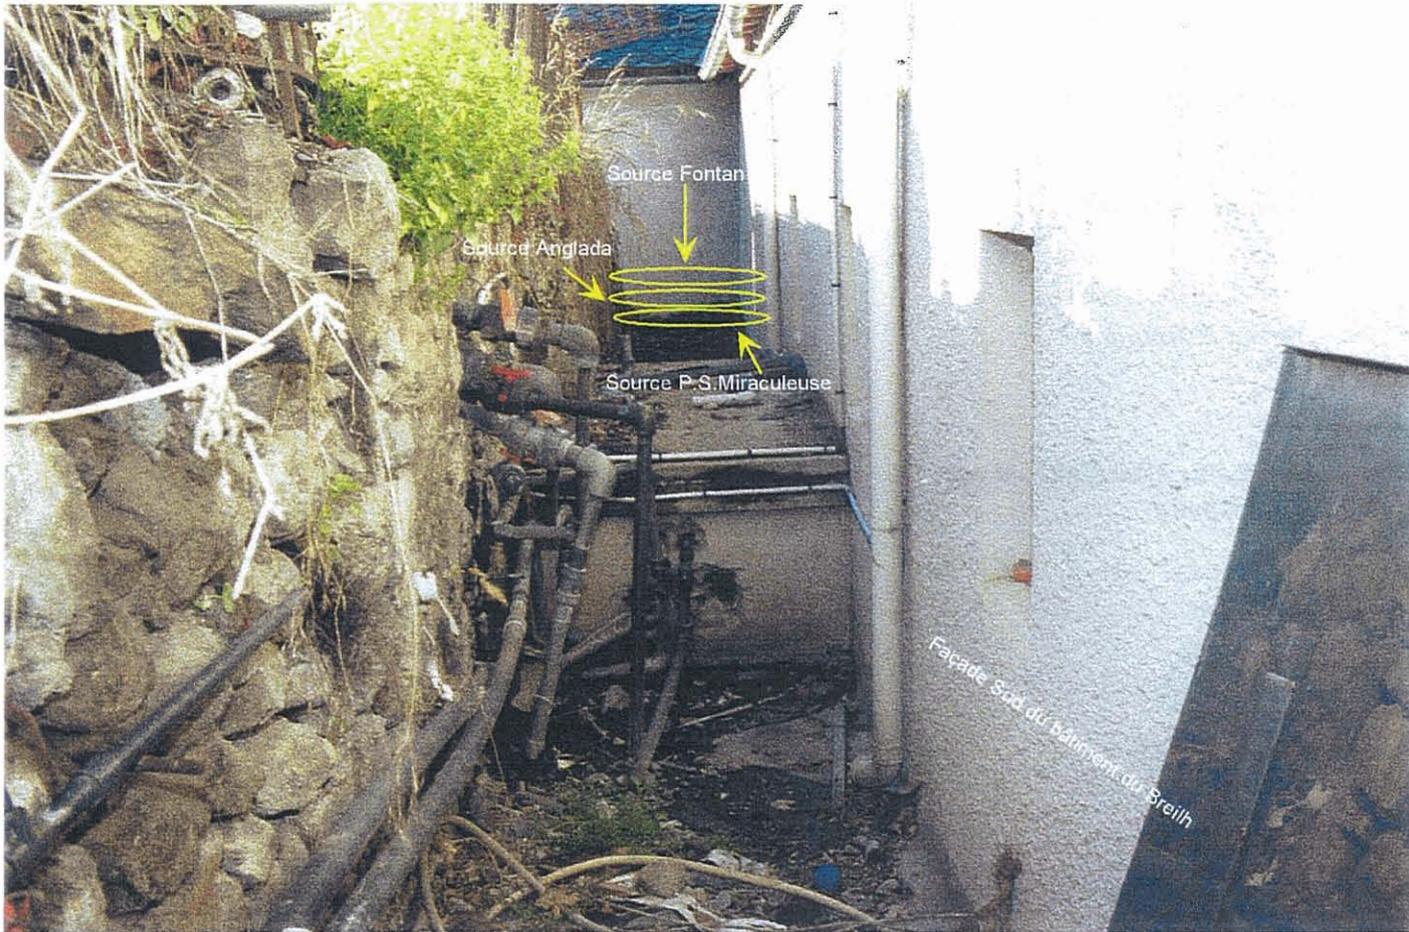
BREILH, sources Fontan-Anglada-P.S.Miraculeuse, n°10-11-12

N°	28
NOM SOURCE	BREILH, source Fontan, n°10
SITUATION	
rue	Contre la façade Sud du bâtiment du Breilh
X	0
Y	0
Z	0
vue générale, annexe et n° photo	annexe 20, n°991117-01-04
vue de détail, annexe et n° photo	
situation émergence	Inconnue et non repérable en l'état actuel du site. Source capté par bassin sur l'émergence
situation exutoire	Inconnue
réseau distribution	Inconnu
conditions d'alimentation actuelle de l'exutoire	Sans objet
ETAT	
émergence	Inconnu
réseau ancien	Inconnu
réseau venant de FP1	néant
exutoire	Inconnu
RECOMMANDATIONS	Nettoyage de l'environnement du site présumé de l'émergence afin de la repérer. Rendre le captage accessible et repérer le réseau pour l'examiner
REMARQUES GENERALES	Il semblerait que les eaux de cette émergence étaient captées et dirigées dans le réservoir situé à proximité de la source Hardy

N°	29
NOM SOURCE	BREILH, source Anglada, n°11
SITUATION	
rue	Contre la façade Sud du bâtiment du Breilh
X	0
Y	0
Z	0
vue générale, annexe et n° photo	annexe 20, n°991117-01-04
vue de détail, annexe et n° photo	
situation émergence	Inconnue et non repérable en l'état actuel du site. Source capté par bassin sur l'émergence
situation exutoire	Inconnue
réseau distribution	Inconnu
conditions d'alimentation actuelle de l'exutoire	Sans objet
ETAT	
émergence	Inconnu
réseau ancien	Inconnu
réseau venant de FPI	néant
exutoire	Inconnu
RECOMMANDATIONS	Nettoyage de l'environnement du site présumé de l'émergence afin de la repérer. Rendre le captage accessible et repérer le réseau pour l'examiner
REMARQUES GENERALES	Il semblerait que les eaux de cette émergence étaient captées et dirigées dans le réservoir situé à proximité de la source Hardy

N°	30
NOM SOURCE	BREILH, source Petite Sulfureuse Miraculeuse, n°12
SITUATION	
rue	Contre la façade Sud du bâtiment du Breilh
X	0
Y	0
Z	0
vue générale, annexe et n° photo	annexe 20, n°991114-01-04
vue de détail, annexe et n° photo	
situation émergence	Inconnue et non repérable en l'état actuel du site. Source capté par bassin sur l'émergence
situation exutoire	Inconnue
réseau distribution	Inconnu
conditions d'alimentation actuelle de l'exutoire	Sans objet
ETAT	
émergence	Inconnu
réseau ancien	Inconnu
réseau venant de FPI	néant
exutoire	Inconnu
RECOMMANDATIONS	Nettoyage de l'environnement du site présumé de l'émergence afin de la repérer. Rendre le captage accessible et repérer le réseau pour l'examiner
REMARQUES GENERALES	Il semblerait que les eaux de cette émergence étaient captées et dirigées dans le réservoir situé à proximité de la source Hardy

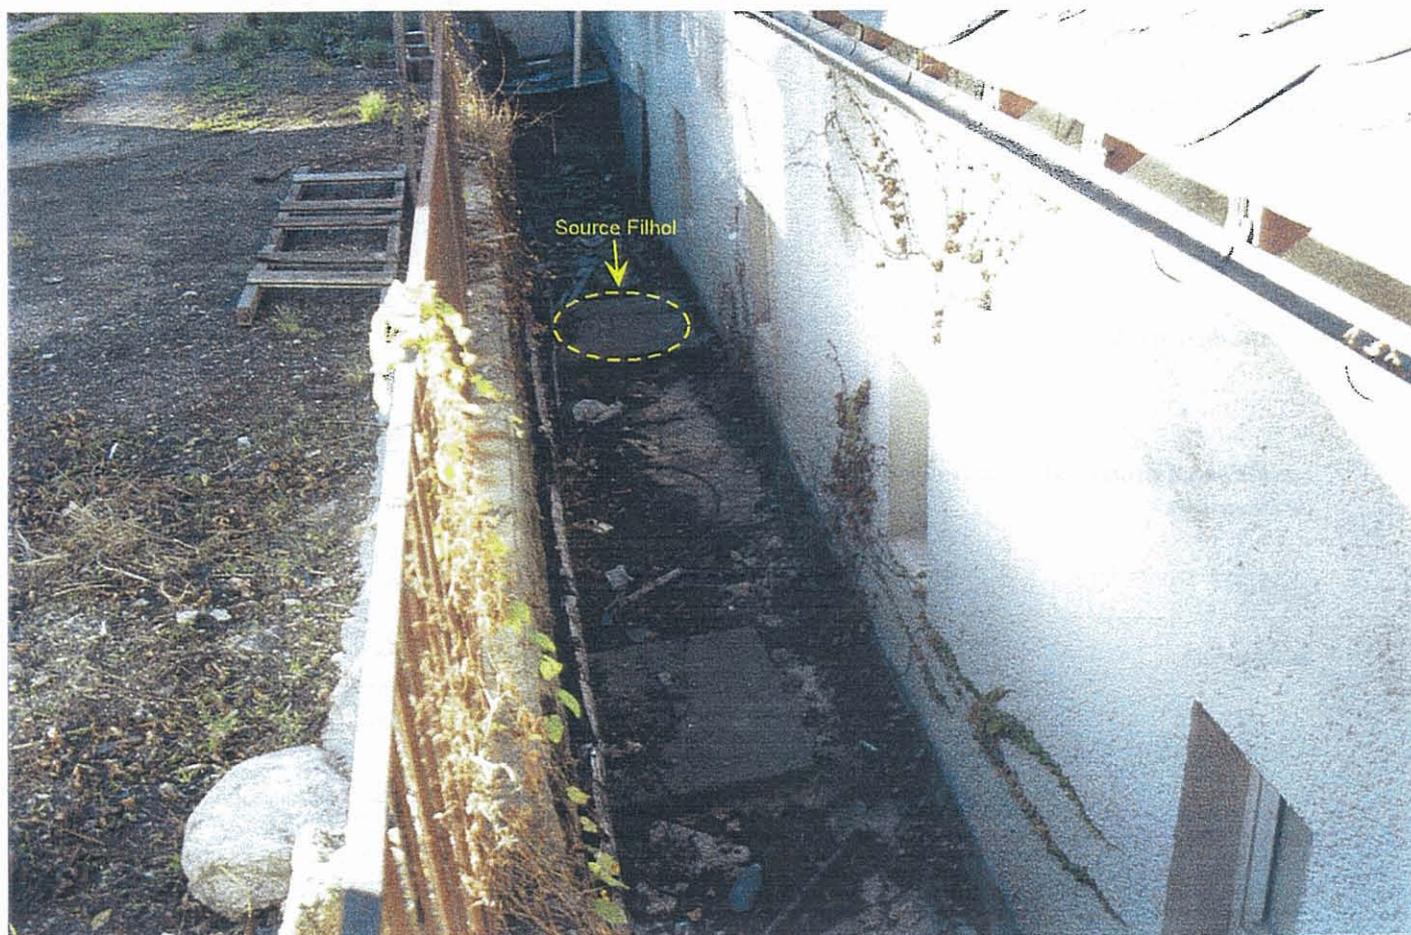
N°	31
NOM SOURCE	BREILH, source Filhol, n°13
SITUATION	
rue	En limite Ouest du bâtiment du Breilh
X	0
Y	0
Z	0
vue générale, annexe et n° photo	annexe 21, n°991117-01-05
vue de détail, annexe et n° photo	
situation émergence	Inconnue et non repérable en l'état actuel du site
situation exutoire	Inconnue
réseau distribution	Inconnu
conditions d'alimentation actuelle de l'exutoire	Sans Objet
ETAT	
émergence	Inconnu
réseau ancien	Inconnu
réseau venant de FPI	néant
exutoire	Inconnu
RECOMMANDATIONS	Nettoyage de l'environnement du site présumé de l'émergence afin de la repérer. Rendre le captage accessible et repérer le réseau pour l'examiner
REMARQUES GENERALES	Il semblerait que les eaux de cette émergence étaient captées et dirigées dans le réservoir situé à proximité de la source Hardy

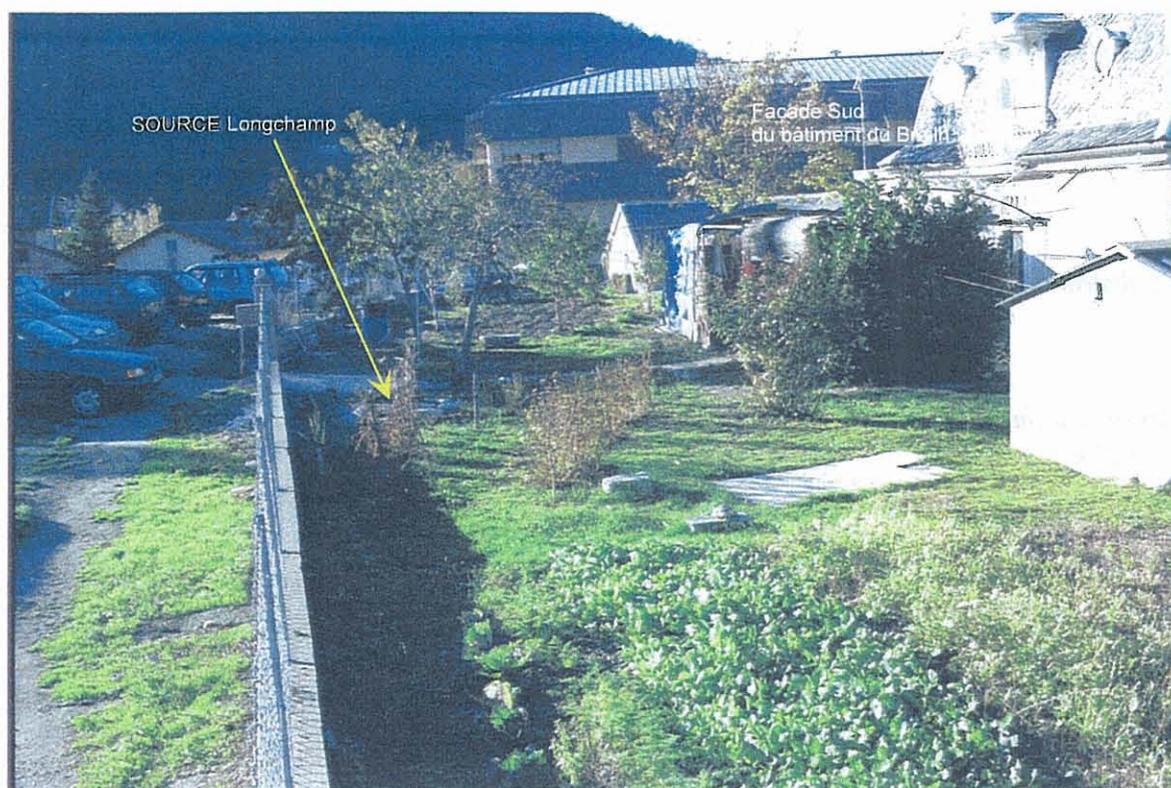
BREILH, source Longchamp, n°14

N°	32
NOM SOURCE	BREILH, source Longchamp, n°14, ( 0008-5X-1088 )
<b>SITUATION</b>	
rue	Dans le jardin jouxtant la façade Sud du bâtiment du Breilh
X	0
Y	0
Z	0
vue générale, annexe et n° photo	annexe 22, n°991117-01-02
vue de détail, annexe et n° photo	
situation émergence	En fond de puits (1,5 m de diamètre) recouvert d'une dalle circulaire de schiste. Puits de 3,5 m de profondeur. Puits prolongé par un forage de 7 m de profondeur
situation exutoire	Inconnue
réseau distribution	Inconnu
conditions d'alimentation actuelle de l'exutoire	Sans objet
<b>ETAT</b>	
émergence	Inconnu, visite du fond de puits dangereuse
réseau ancien	Inconnu
réseau venant de FPI	néant
exutoire	Inconnu
RECOMMANDATIONS	Visite de fond de puits à effectuer, réseau à repérer réseau d'exhaure et exutoire à identifier
REMARQUES GENERALES

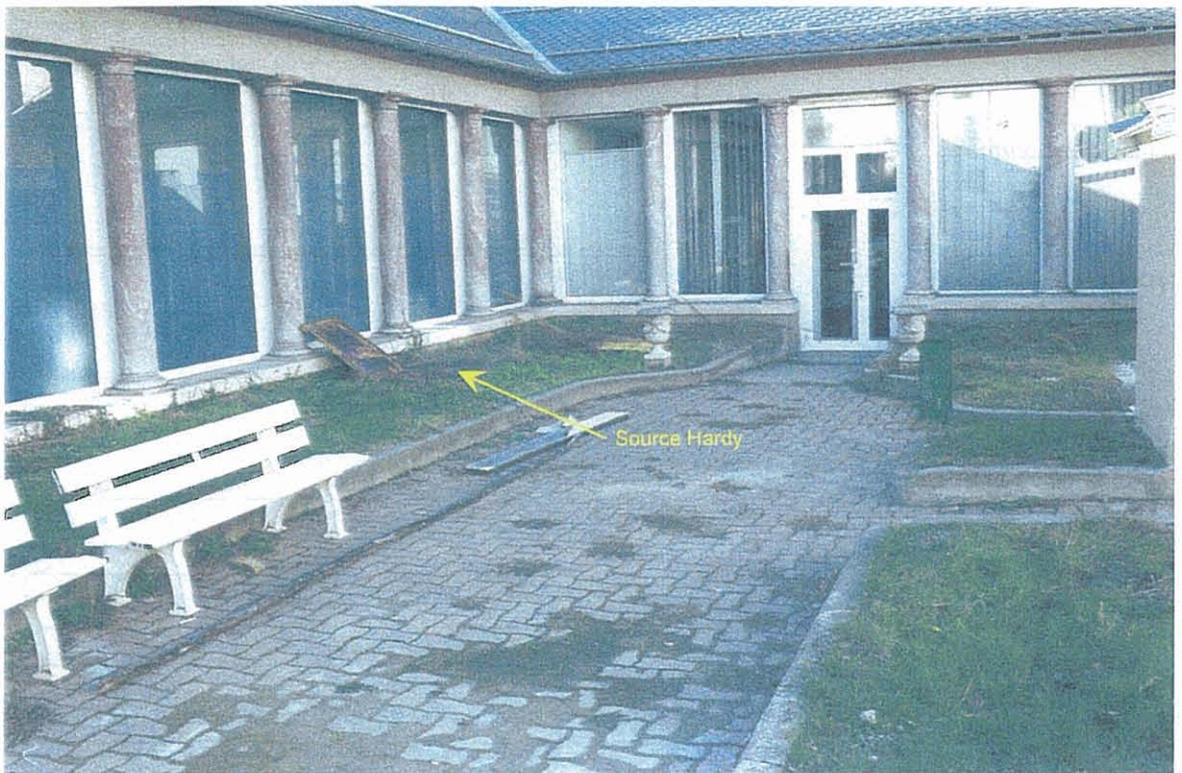
N°	33
NOM SOURCE	BREILH, source Hardy, n°15
<b>SITUATION</b>	
rue	Dans la cour intérieure du bâtiment du Breilh
X	0
Y	0
Z	0
<i>vue générale, annexe et n° photo</i>	annexe 23, n°991116-01-35
<i>vue de détail, annexe et n° photo</i>	
<i>situation émergence</i>	En fond de bassin accessible par une trappe s'ouvrant contre le bâtiment
<i>situation exutoire</i>	Trop-plein du bassin conduit au ruisseau La Lauze
<i>réseau distribution</i>	Inconnu : abandonné
<i>conditions d'alimentation actuelle de l'exutoire</i>	Sans objet
<b>ETAT</b>	
<i>émergence</i>	Inconnu : émergence non identifiable
<i>réseau ancien</i>	Inconnu : inaccessible
<i>réseau venant de FPI</i>	néant
<i>exutoire</i>	Inconnu
<b>RECOMMANDATIONS</b>	Visite de fond de bassin à effectuer, réseau à repérer et exutoire à identifier
<b>REMARQUES GENERALES</b>
