*Examen des ouvrages thermaux délaissés  
de Midi-Pyrénées  
Station Thermale d'Ax-les-Thermes*

Novembre 1999  
R 40914

**J. Ricard**

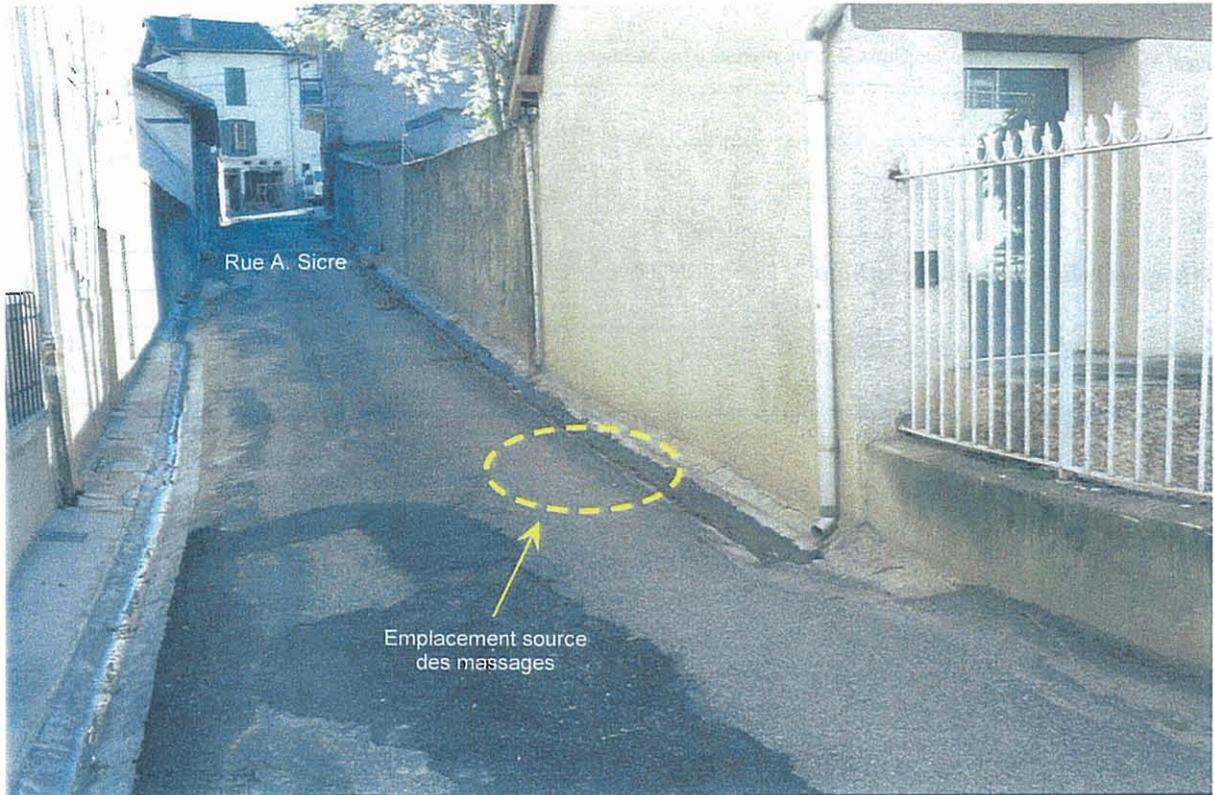
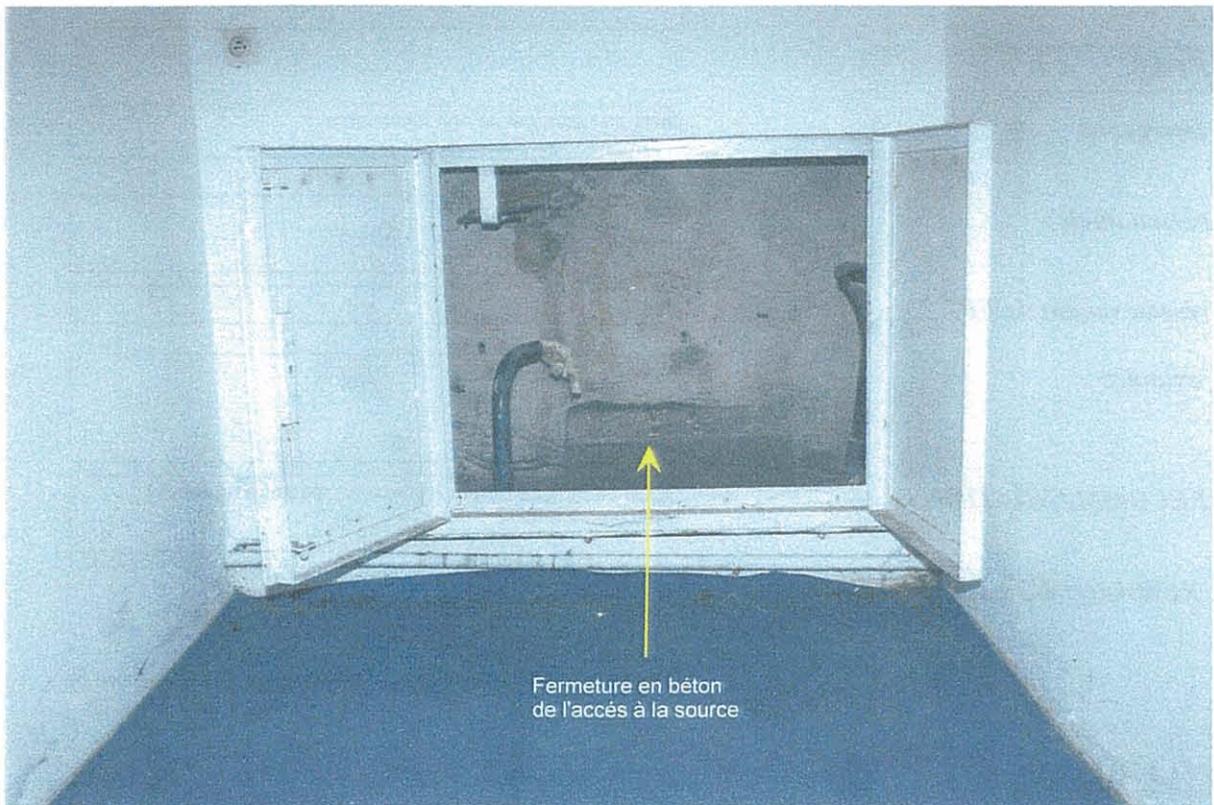
N°	34
NOM SOURCE	BREILH, source des Massages, n°16
<b>SITUATION</b>	
rue	Rue Abraham Sicre
X	0
Y	0
Z	0
vue générale, annexe et n° photo	annexe 24, n°991116-01-36
vue de détail, annexe et n° photo	annexe 24, n°991116-01-34
situation émergence	En pignon N.E. du bâtiment du Breilh
situation exutoire	Dans un logement du mur à l'intérieur du bâtiment
réseau distribution	Déconnecté
conditions d'alimentation actuelle de l'exutoire	L'exutoire est fermé
<b>ETAT</b>	
émergence	Bon
réseau ancien	Mis hors service
réseau venant de FP1	néant
exutoire	Inconnu
RECOMMANDATIONS	Maintenir en l'état
REMARQUES GENERALES

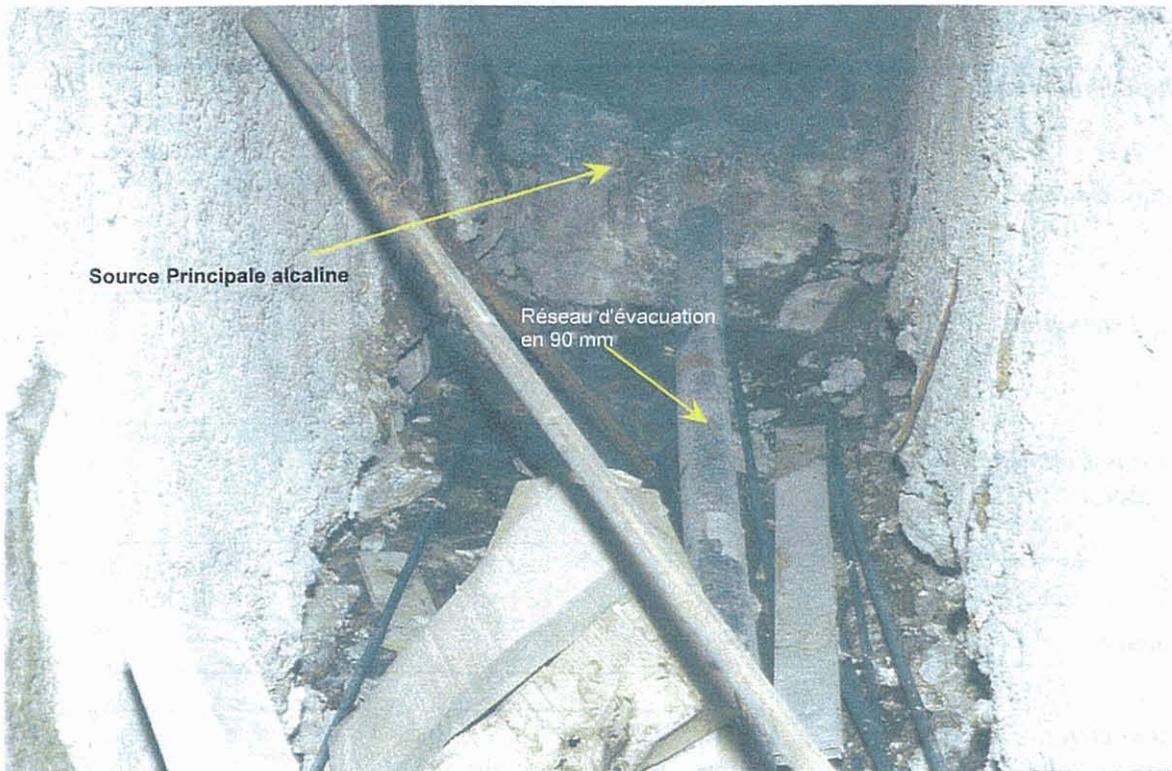
MODELE, source Alcaline Principale, n°1

N°	35
NOM SOURCE	MODELE, source Alcaline principale, n°1, n°1
<b>SITUATION</b>	
rue	Avenue Delcassé
X	0
Y	0
Z	0
vue générale, annexe et n° photo	annexe 25, n°991116-01-13
vue de détail, annexe et n° photo	
situation émergence	Sous le trottoir en pignon N.E. du bâtiment : accès par le sous sol du bâtiment du Modèle. Une vasque construite au bout d'une galerie récupère des venues latérales. Fermée par un massif de béton
situation exutoire	Inaccessible sous un massif de béton
réseau distribution	néant. Le captage n'est plus utilisé
conditions d'alimentation actuelle de l'exutoire	Canalisation PVC de 90 mm reliant le captage au collecteur des eaux thermales en 160 mm se déversant dans la rivière Lauze
<b>ETAT</b>	
émergence	Très bon état
réseau ancien	Très bon. Conservé entre la canalisation en 90 et le collecteur en 160
réseau venant de FPI	néant
exutoire	Très bon
RECOMMANDATIONS	Maintenir en l'état et réaliser un nettoyage de l'espace d'accès

REMARQUES GENERALES	Très bon état général de la quasi totalité des sources du Modèle

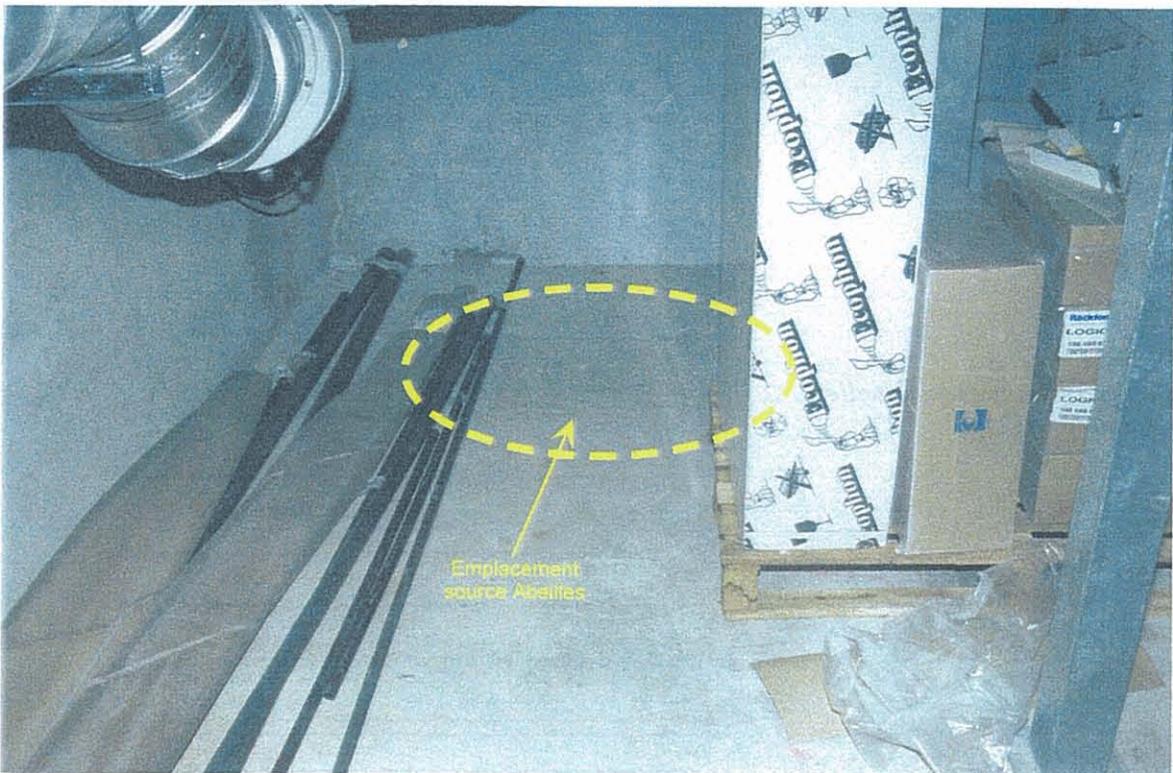
MODELE, source Abeilles, n°2

N°	36
NOM SOURCE	MODELE, source Abeilles du Modèle, n°2, ( 0020-5X-1088 )
SITUATION	
rue	Avenue Delcassé
X	0
Y	0
Z	0
vue générale, annexe et n° photo	annexe 26, n°991116-01-17
vue de détail, annexe et n° photo	
situation émergence	Dans le sous sol du bâtiment du Modèle, coté façade Nord
situation exutoire	Inaccessible sous une plaque en béton scellée dans une pièce servant de stockage
réseau distribution	néant. Le captage n'est plus utilisé
conditions d'alimentation actuelle de l'exutoire	Conduite en PVC conduisant les eaux artésiennes de l'émergence ver la rivière Lauze
ETAT	
émergence	Très bon état mais inaccessible
réseau ancien	néant
réseau venant de FPI	néant
exutoire	Très bon
RECOMMANDATIONS	Maintenir en l'état. Permettre l'accès au captage
REMARQUES GENERALES	Très bon état général de la quasi totalité des sources du Modèle

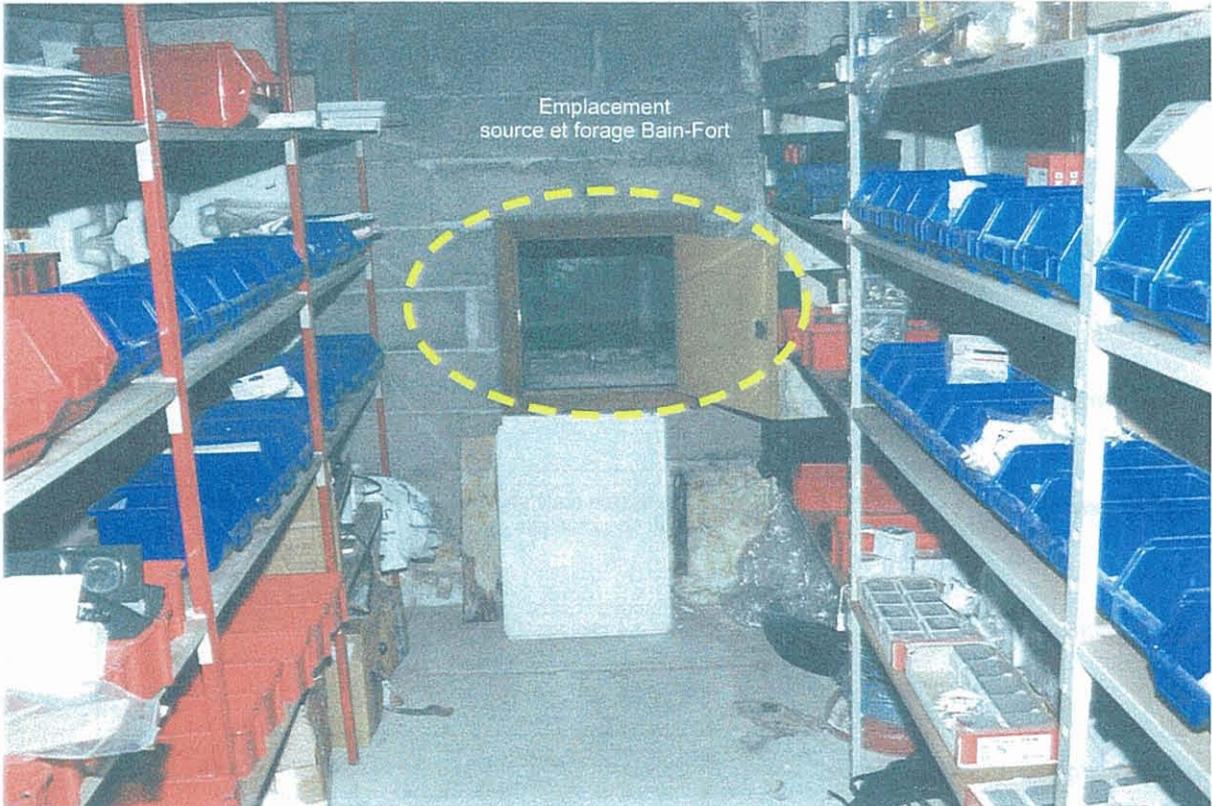
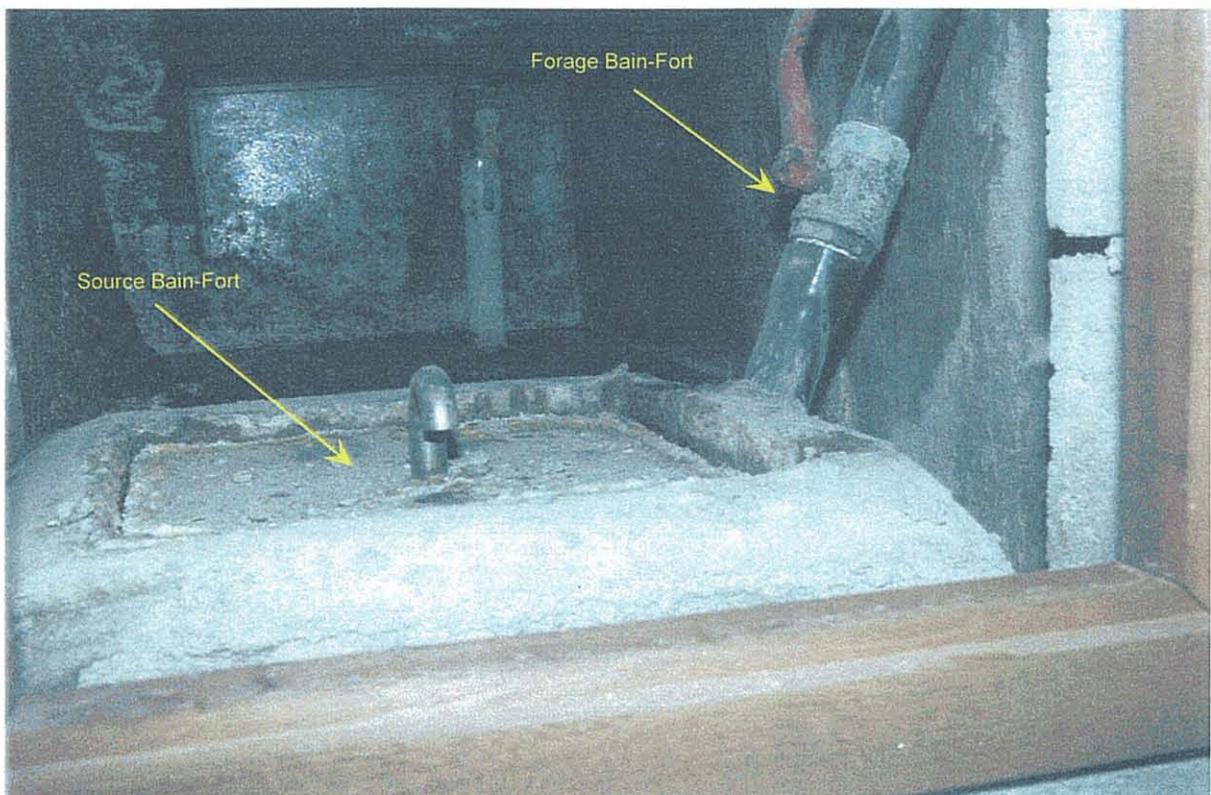
MODELE, source et forage Bain-Fort, n°3-11

N°	37
NOM SOURCE	MODELE, source bain-Fort du Modèle, n°3
<b>SITUATION</b>	
rue	Avenue Delcassé
X	0
Y	0
Z	0
<i>vue générale, annexe et n° photo</i>	annexe 27, n°991116-01-14
<i>vue de détail, annexe et n° photo</i>	annexe 27, n°991116-01-15
<i>situation émergence</i>	Dans le sous sol du bâtiment du Modèle, coté pignon N.E. Petit bassin de captage construit à la base du mur Est qui recueille les venues latérales
<i>situation exutoire</i>	Accessible derrière une fenêtre. Captage recouvert d'un couvercle inox
<i>réseau distribution</i>	néant. Le captage n'est plus utilisé
<i>conditions d'alimentation actuelle de l'exutoire</i>	Conduite en PVC de 160 mm reliant le captage au collecteur des eaux thermales se déversant dans la rivière Lauze
<b>ETAT</b>	
<i>émergence</i>	Très bon état
<i>réseau ancien</i>	néant
<i>réseau venant de FPI</i>	néant
<i>exutoire</i>	Très bon
<b>RECOMMANDATIONS</b>	Maintenir en l'état
<b>REMARQUES GENERALES</b>	Conduite en PVC de 160 mm reliant le captage au collecteur des eaux thermales se déversant dans la rivière Lauze

N°	45
NOM SOURCE	MODELE, forage Bain-Fort, n°11
SITUATION	
rue	Avenue Delcasse
X	0
Y	0
Z	0
vue générale, annexe et n° photo	annexe 27, n°991116-01-14
vue de détail, annexe et n° photo	annexe 27, n°991116-01-15
situation émergence	Dans le sous sol du bâtiment du Modèle, coté pignon N.E. Réalisé en 1984. Profondeur 24 m. Branchés sur le bassin de captage de la source du même nom
situation exutoire	Accessible derrière une fenêtre. Captage recouvert d'un couvercle inox
réseau distribution	néant. Le captage n'est plus utilisé artésien jaillissant
conditions d'alimentation actuelle de l'exutoire	Conduite en PVC de 160 mm reliant le captage au collecteur des eaux thermales se déversant dans la rivière Lauze
ETAT	
émergence	Très bon état
réseau ancien	néant
réseau venant de FPI	néant
exutoire	Très bon
RECOMMANDATIONS	Maintenir en l'état
REMARQUES GENERALES	Très bon état général de la quasi totalité des sources du Modèle

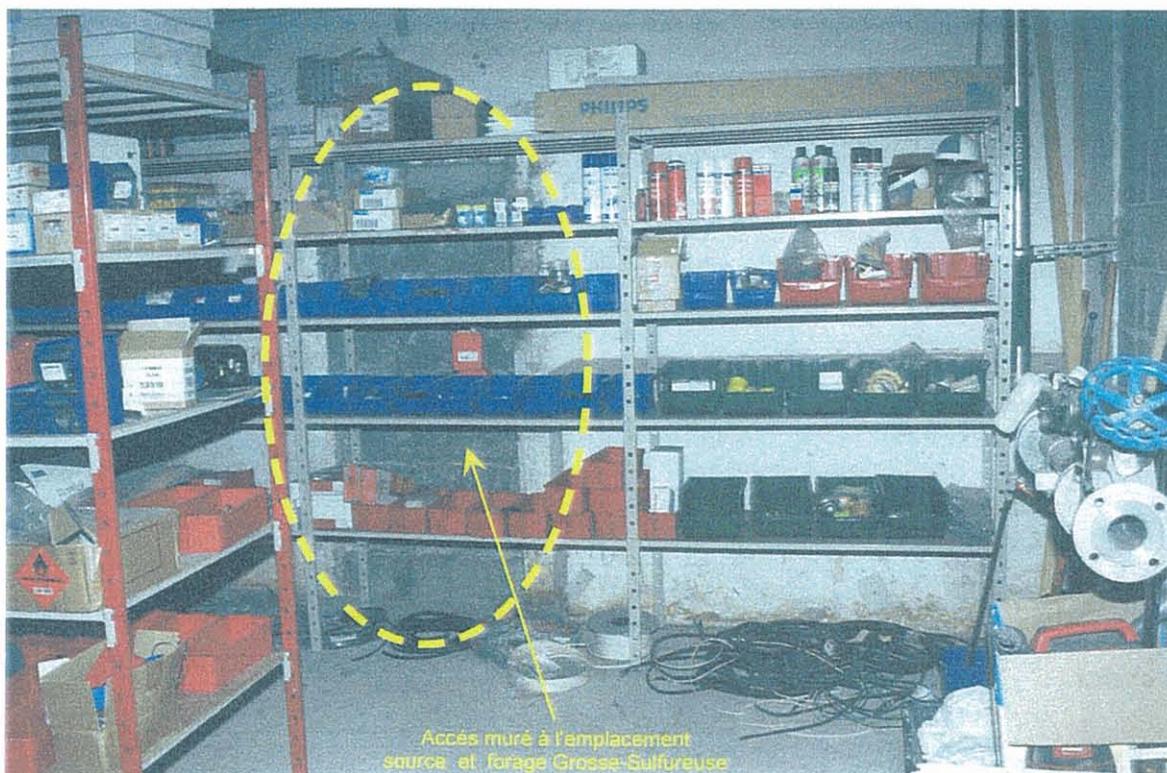
MODELE, source et forage Grosse-Sulfureuse, n°4-12  
MODELE, sources Etuve, n°5-6

N°	38
NOM SOURCE	MODELE, source Grosse-Sulfureuse, n°4, (0021-5X-1088)
SITUATION	
rue	Avenue Delcassé
X	0
Y	0
Z	0
vue générale, annexe et n° photo	annexe 28, n°991116-01-16
vue de détail, annexe et n° photo	
situation émergence	Dans le sous sol du bâtiment du Modèle, coté pignon N.E. petit bassin de captage construit à la base de l'angle Sud. Fermé par un couvercle en béton
situation exutoire	Inaccessible derrière une porte murée avec du parpaing
réseau distribution	néant. Le captage n'est plus utilisé
conditions d'alimentation actuelle de l'exutoire	Conduite en PVC de 160 mm reliant le captage au collecteur des eaux thermales se déversant dans la rivière Lauze
ETAT	
émergence	Très bon état d'après rapport ANTEA
réseau ancien	néant
réseau venant de FPI	néant
exutoire	Très bon
RECOMMANDATIONS	Maintenir en l'état. Permettre l'accès au captage
REMARQUES GENERALES	Très bon état général de la quasi totalité des sources du Modèle

<b>N°</b>	39
<b>NOM SOURCE</b>	MODELE, source Etuve n°1, n°5
<b>SITUATION</b>	
<b>rue</b>	Avenue Delcassé
<b>X</b>	0
<b>Y</b>	0
<b>Z</b>	0
<b>vue générale, annexe et n° photo</b>	annexe 28, n°991116-01-16
<b>vue de détail, annexe et n° photo</b>	
<b>situation émergence</b>	Dans le sous sol du bâtiment du Modèle, coté façade S.O.
<b>situation exutoire</b>	Inaccessible derrière une porte murée avec du parpaing
<b>réseau distribution</b>	néant. Le captage n'est plus utilisé
<b>conditions d'alimentation actuelle de l'exutoire</b>	Conduite en PVC de 40 mm connecté dans la galerie technique au collecteur 160 mm des eaux thermales se déversant dans la rivière Lauze
<b>ETAT</b>	
<b>émergence</b>	Très bon état d'après rapport ANTEA
<b>réseau ancien</b>	néant
<b>réseau venant de FP1</b>	néant
<b>exutoire</b>	Très bon
<b>RECOMMANDATIONS</b>	Maintenir en l'état. Permettre l'accès au captage
<b>REMARQUES GENERALES</b>	Très bon état général de la quasi totalité des sources du Modèle

<b>N°</b>	40
<b>NOM SOURCE</b>	MODELE, source Etuve n°2, n°6
<b>SITUATION</b>	
<b>rue</b>	Avenue Delcassé
<b>X</b>	0
<b>Y</b>	0
<b>Z</b>	0
<b>vue générale, annexe et n° photo</b>	annexe 28, n°991116-01-16
<b>vue de détail, annexe et n° photo</b>	
<b>situation émergence</b>	Dans le sous sol du bâtiment du Modèle, coté façade S.O.
<b>situation exutoire</b>	Inaccessible derrière une porte murée avec du parpaing
<b>réseau distribution</b>	néant. Le captage n'est plus utilisé
<b>conditions d'alimentation actuelle de l'exutoire</b>	Conduite en PVC de 40 mm connecté dans la galerie technique au collecteur 160 mm des eaux thermales se déversant dans la rivière Lauze. Caniveau évacuant des eaux sourdant à la base du mur
<b>ETAT</b>	
<b>émergence</b>	Très bon état d'après rapport ANTEA
<b>réseau ancien</b>	néant
<b>réseau venant de FPI</b>	néant
<b>exutoire</b>	Très bon
<b>RECOMMANDATIONS</b>	Maintenir en l'état. Permettre l'accès au captage

N°	46
NOM SOURCE	MODELE, forage Grosse-Sulfureuse, n°12
SITUATION	
rue	Avenue Deicasse
X	0
Y	0
Z	0
vue générale, annexe et n° photo	annexe 28, n°991116-01-16
vue de détail, annexe et n° photo	
situation émergence	Dans le sous sol du bâtiment du Modèle, coté pignon N.E. Réalisé en 1984. Profondeur 24 m. Branchés sur le bassin de captage de la source du même nom
situation exutoire	Inaccessible derrière une porte murée avec du parpaing
réseau distribution	Le captage est artésien jaillissant
conditions d'alimentation actuelle de l'exutoire	Conduite en PVC de 160 mm reliant le captage au collecteur des eaux thermales se déversant dans la rivière Lauze
ETAT	
émergence	Très bon état d'après rapport ANTEA
réseau ancien	néant
réseau venant de FPI	néant
exutoire	Très bon
RECOMMANDATIONS	Maintenir en l'état. Permettre l'accès au captage
REMARQUES GENERALES	Très bon état général de la quasi totalité des sources du Modèle

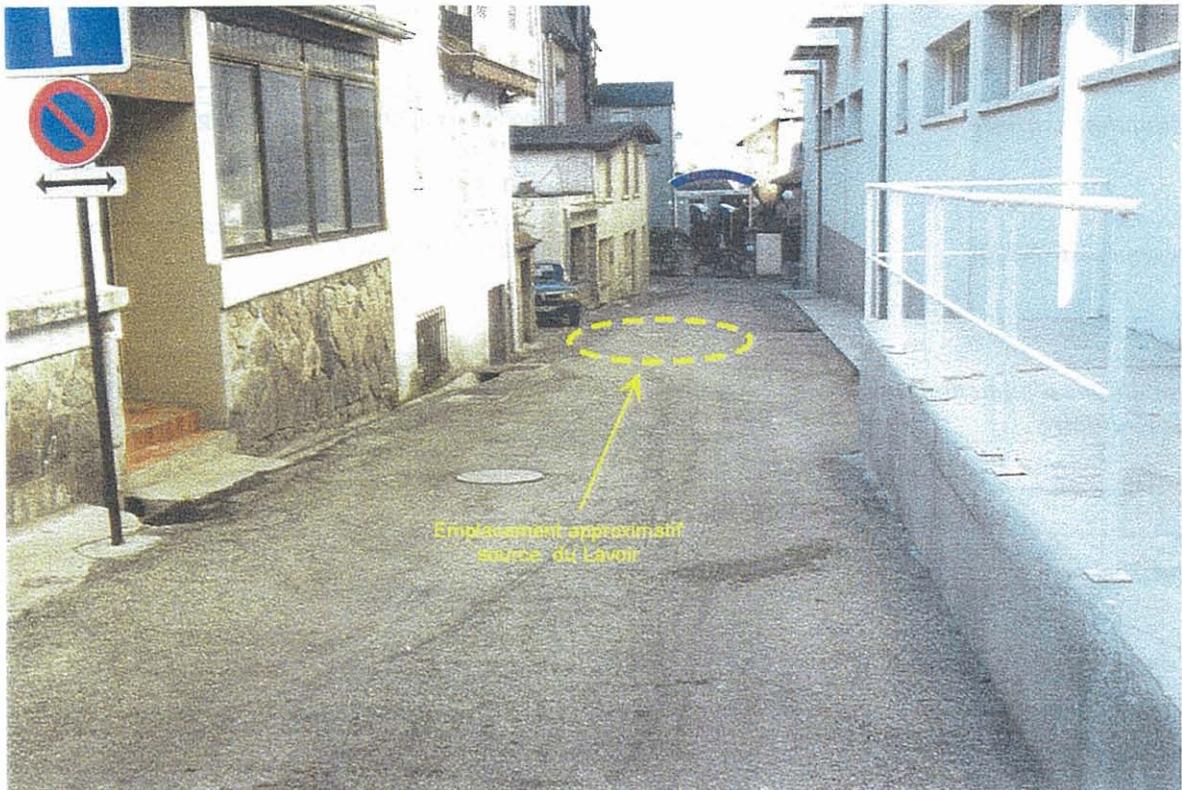
MODELE, source Lavoir, n°7

N°	41
NOM SOURCE	MODELE, source du Lavoir, n°7
SITUATION	
rue	Impasse du Modèle
X	0
Y	0
Z	0
vue générale, annexe et n° photo	annexe 29, n°991116-01-18
vue de détail, annexe et n° photo	
situation émergence	Non localisée dans l'impasse ; située approximativement sur la photo
situation exutoire	Petit lavoir situé en bordure de la rivière, au pied du mur de soutènement
réseau distribution	Inconnu
conditions d'alimentation actuelle de l'exutoire	Sans objet
ETAT	
émergence	Inconnu
réseau ancien	Inconnu
réseau venant de FPI	néant
exutoire	Médiocre
RECOMMANDATIONS	Localiser la source et le captage. Permettre l'accès au captage et au réseau d'exhaure
REMARQUES GENERALES

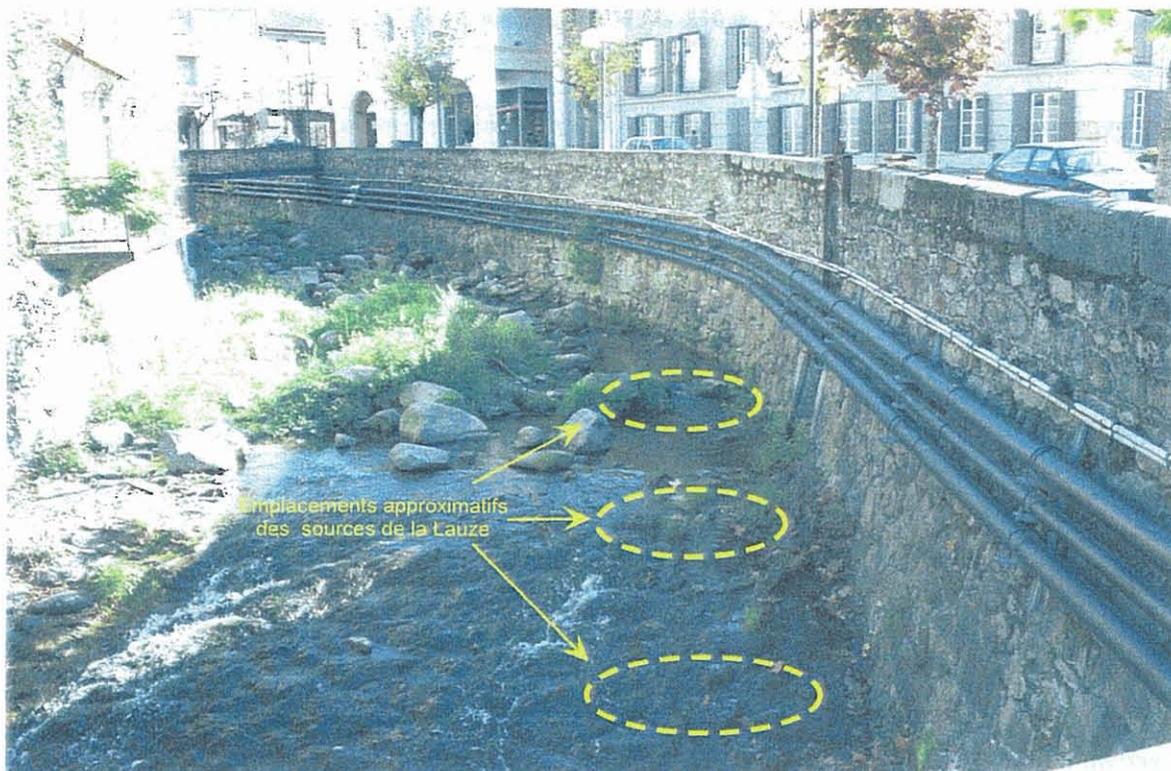
MODELE, source Lauze, n°8-9-10

N°	42
NOM SOURCE	MODELE, source de la lauze, n°8
SITUATION	
rue	Dans le lit vif de l'Oriège
X	0
Y	0
Z	0
vue générale, annexe et n° photo	annexe 30, n°991116-01-20
vue de détail, annexe et n° photo	
situation émergence	En bordure de la rivière au pied du mur de soutènement
situation exutoire	Bien localisable en étiage
réseau distribution	Il n'y a jamais eu de réseau
conditions d'alimentation actuelle de l'exutoire	Sans objet
ETAT	
émergence	inconnu : inaccessible
réseau ancien	néant
réseau venant de FP1	néant
exutoire	Passable
RECOMMANDATIONS	Laisser en l'état
REMARQUES GENERALES

N°	43
NOM SOURCE	MODELE, source de la Lauze, n°9
SITUATION	
rue	Dans le lit vif de l'Oriège
X	0
Y	0
Z	0
vue générale, annexe et n° photo	annexe 30, n°991116-01-20
vue de détail, annexe et n° photo	
situation émergence	En bordure de la rivière au pied du mur de soutènement
situation exutoire	Bien localisable en étiage
réseau distribution	Il n'y a jamais eu de réseau
conditions d'alimentation actuelle de l'exutoire	Sans objet
ETAT	
émergence	Inconnu : inaccessible
réseau ancien	néant
réseau venant de FPI	néant
exutoire	Passable
RECOMMANDATIONS	Laisser en l'état
REMARQUES GENERALES

N°	44
NOM SOURCE	MODELE, source de la Lauze, n°10
SITUATION	
rue	Dans le lit vif de l'Oriège
X	0
Y	0
Z	0
vue générale, annexe et n° photo	annexe 30, n°991116-01-20
vue de détail, annexe et n° photo	
situation émergence	En bordure de la rivière au pied du mur de soutènement
situation exutoire	Bien localisable en étiage
réseau distribution	Il n'y a jamais eu de réseau
conditions d'alimentation actuelle de l'exutoire	Sans objet
ETAT	
émergence	A l'état naturel
réseau ancien	néant
réseau venant de FPI	néant
exutoire	Passable
RECOMMANDATIONS	Laisser en l'état
REMARQUES GENERALES

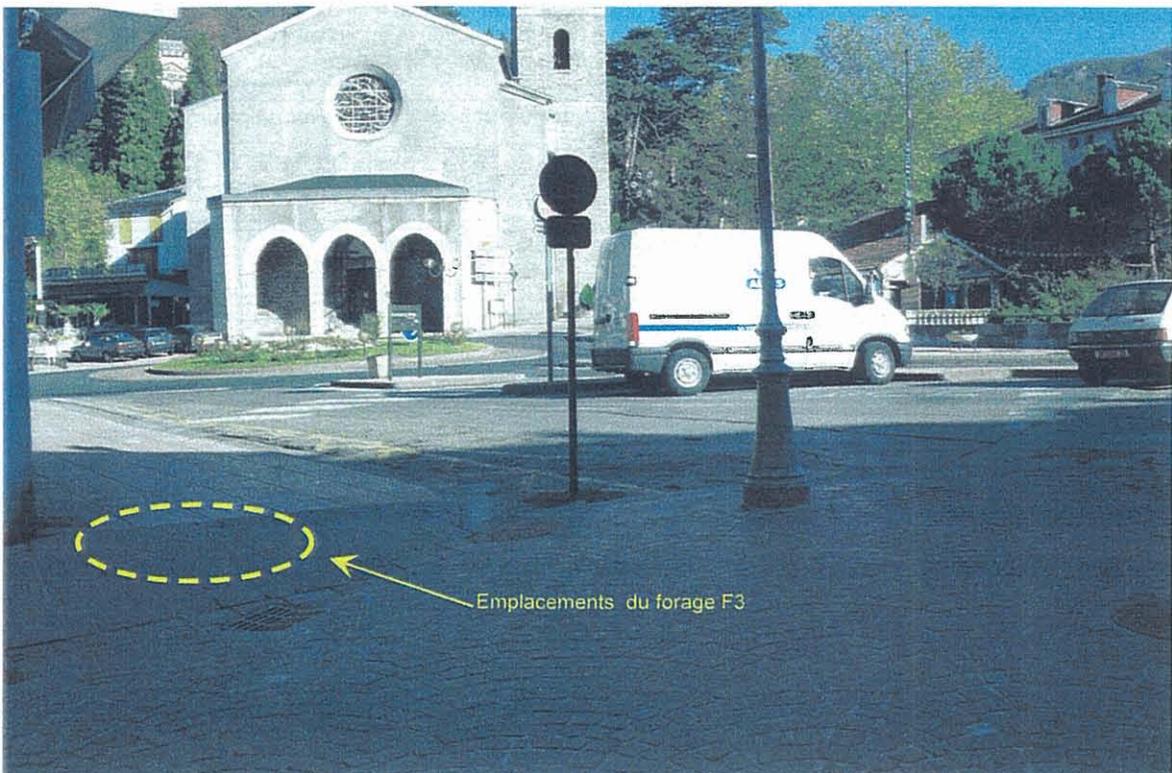
N°	47
NOM SOURCE	MODELE, forage F3, n°13
<b>SITUATION</b>	
rue	Impasse du Modèle
X	0
Y	0
Z	0
vue générale, annexe et n° photo	annexe 31, n°991116-01-19
vue de détail, annexe et n° photo	
situation émergence	Sous le trottoir à l'angle S.E. du bâtiment du Modèle. Réalisé en 1988. Profondeur 158m
situation exutoire	Inaccessible sous une plaque en fonte scellée dans le trottoir. Forage fermé en tête par une bride pleine
réseau distribution	Inconnu
conditions d'alimentation actuelle de l'exutoire	néant
<b>ETAT</b>	
émergence	Inaccessible
réseau ancien	Inconnu
réseau venant de FP1	néant
exutoire	néant. Forage bridé
RECOMMANDATIONS	Recommandations impossibles du fait de l'inaccessibilité au système émergence-exutoire. Permettre l'accès au forage
REMARQUES GENERALES	Forage exploité jusqu'en 1997. Lors de la mise en production de FP1, sa pression a diminué et le forage n'a plus été exploité et a été fermé par une bride

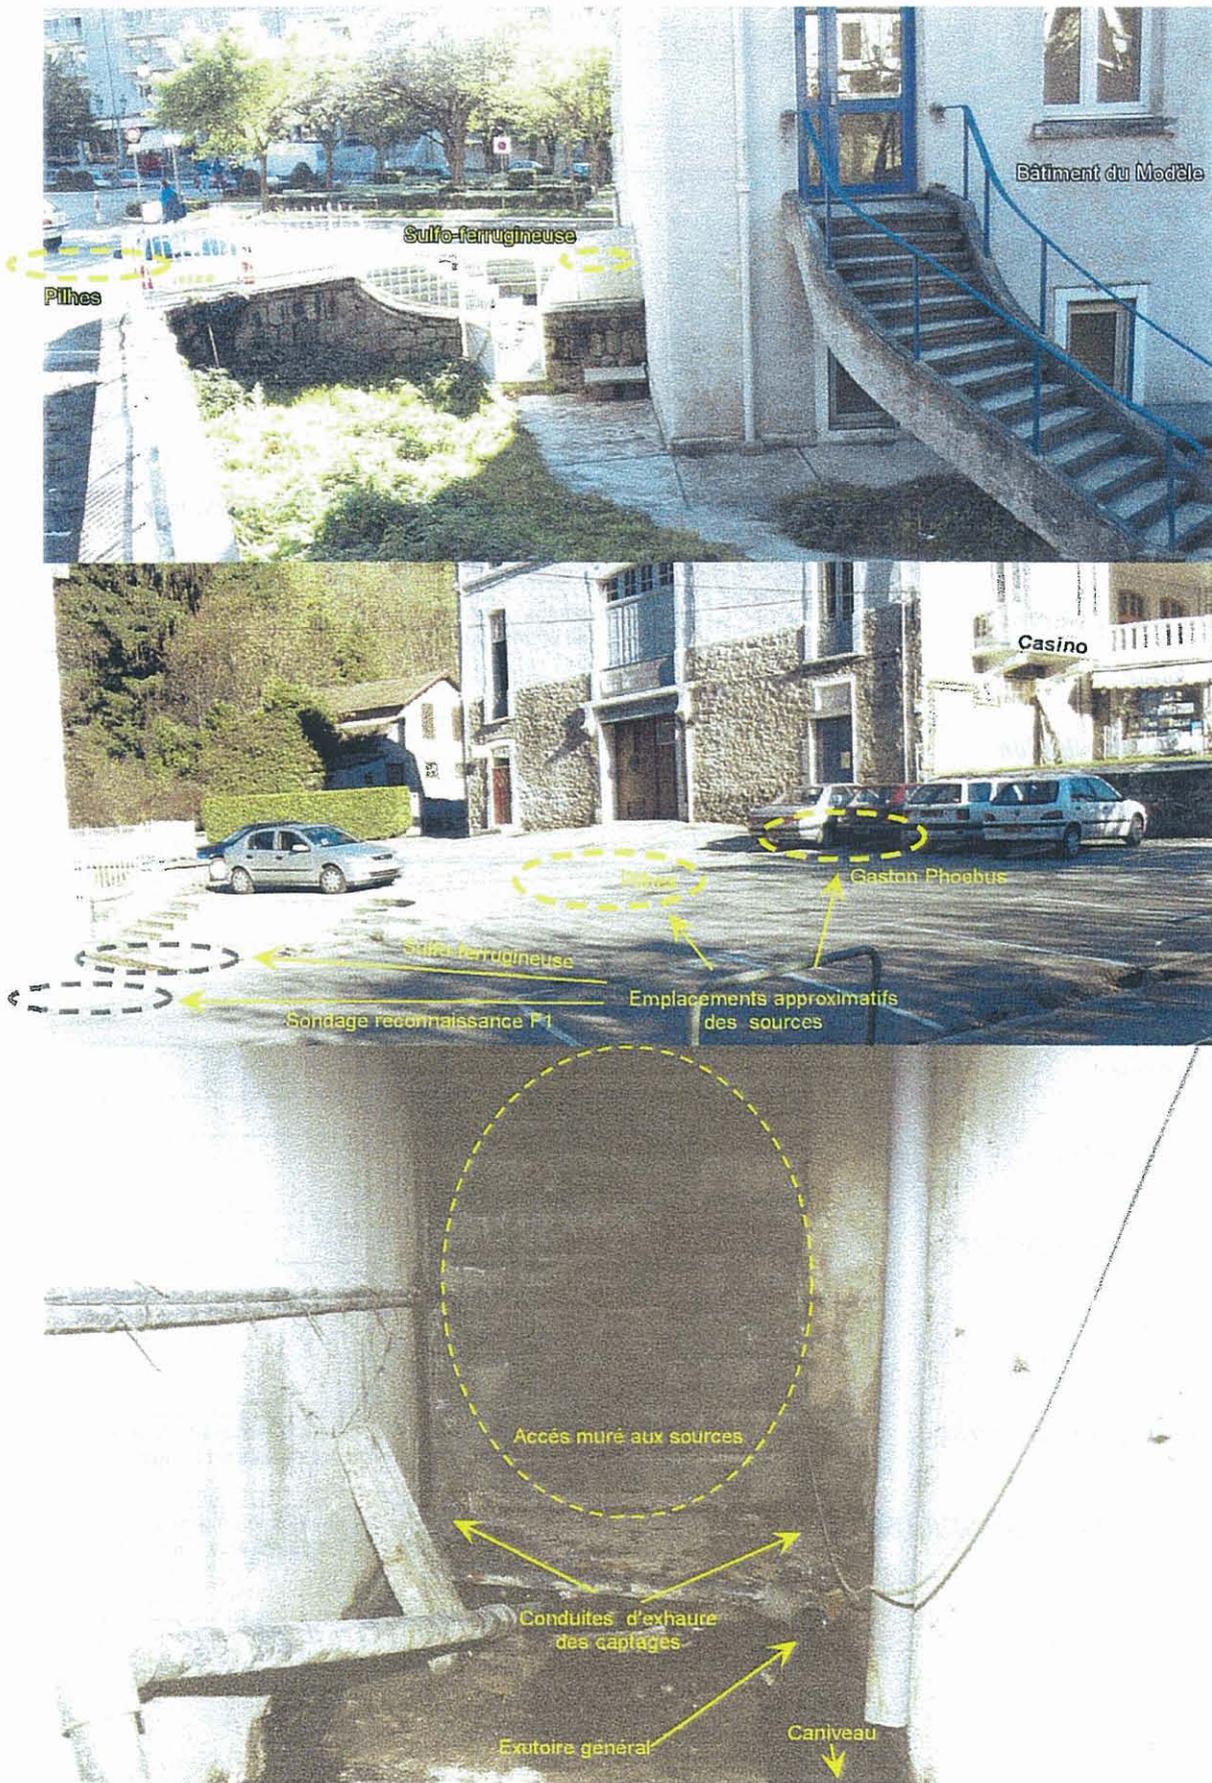
COULOBRET, sources S.Ferrugineuse-Pilhes-G.Phoebus-F1  
n°1-2-10-16

N°	48
NOM SOURCE	COULOUBRET, source Sulfo-Ferrugineuse, n°1
SITUATION	
rue	Rue du Cimetière
X	0
Y	0
Z	0
vue générale, annexe et n° photo	annexe 32, n°991116-01-31
vue de détail, annexe et n° photo	annexe 32, n°991116-01-27
situation émergence	Sous le trottoir à l'angle S.E. du bâtiment du Couloubret. Source captée par un petit bassin sur l'émergence
situation exutoire	En fond de galerie technique longeant le bâtiment coté Est : photo 991116-01-27
réseau distribution	Inconnu. Le captage n'est plus utilisé
conditions d'alimentation actuelle de l'exutoire	Sans objet
ETAT	
émergence	Inaccessible
réseau ancien	néant
réseau venant de FPI	néant
exutoire	Bon
RECOMMANDATIONS	Nettoyage de toute la galerie technique Est. Permettre l'accès au captage
REMARQUES GENERALES

N°	49
NOM SOURCE	COULOUBRET, source Pilhes, n°2, ( 0012-5X-1088 )
SITUATION	
rue	Rue du Cimetière
X	0
Y	0
Z	0
vue générale, annexe et n° photo	annexe 32, n°991116-01-33
vue de détail, annexe et n° photo	
situation émergence	Sous la chaussée et sans trappe de visite. Source captée par petit bassin sur l'émergence
situation exutoire	En fond de galerie technique longeant le bâtiment coté Est : photo 991116-01-27 (annexe 32)
réseau distribution	Inconnu. Le captage n'est plus utilisé
conditions d'alimentation actuelle de l'exutoire	Sans objet
ETAT	
émergence	Inaccessible
réseau ancien	néant
réseau venant de FPI	néant
exutoire	Bon
RECOMMANDATIONS	Nettoyage de toute la galerie technique Est. Permettre l'accès au captage
REMARQUES GENERALES

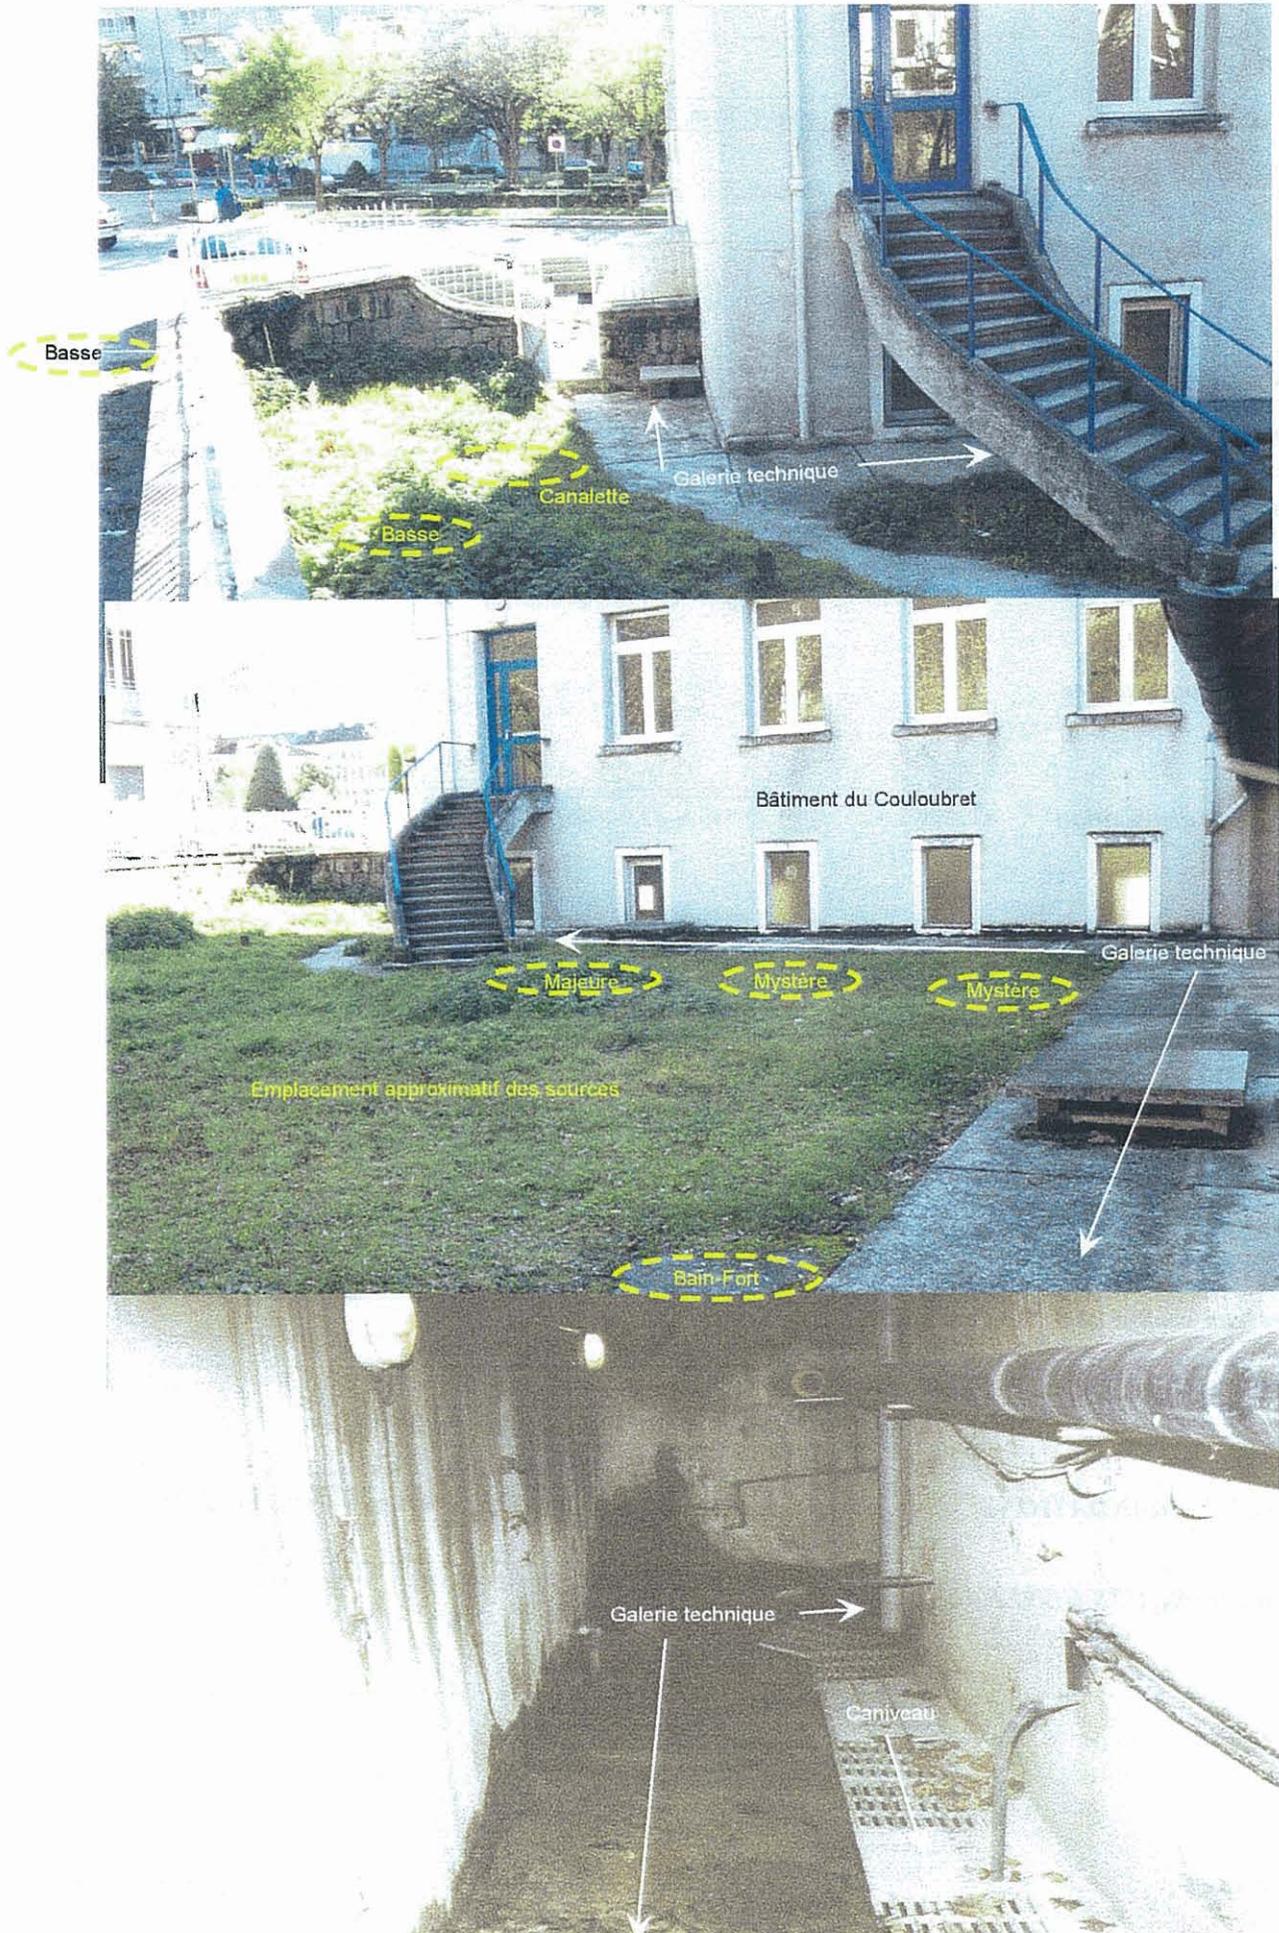
N°	50
NOM SOURCE	COULOBRET, source Basse, n°3
SITUATION	
rue	Rue du Cimetière
X	0
Y	0
Z	0
vue générale, annexe et n° photo	annexe 33, n°991116-01-32
vue de détail, annexe et n° photo	
situation émergence	Sous la chaussée et sans trappe de visite. Source captée par petit bassin sur l'émergence
situation exutoire	En fond de galerie technique longeant le bâtiment coté Est : photo 991116-01-27 (annexe 33)
réseau distribution	Inconnu. Le captage n'est plus utilisé
conditions d'alimentation actuelle de l'exutoire	Sans objet
ETAT	
émergence	Inaccessible
réseau ancien	néant
réseau venant de FPI	néant
exutoire	Bon
RECOMMANDATIONS	Nettoyage de toute la galerie technique Est. Permettre l'accès au captage
REMARQUES GENERALES

N°	51
NOM SOURCE	COULOBRET, source Basse, n°4
SITUATION	
rue	Rue du Cimetière
X	0
Y	0
Z	0
vue générale, annexe et n° photo	annexe 33, n°991116-01-31
vue de détail, annexe et n° photo	annexe 33, n°991116-01-28
situation émergence	Sous la chaussée et sans trappe de visite ou dans l'espace vert. Source captée par petit bassin sur l'émergence
situation exutoire	Angle saillant N.E. du bâtiment dans la galerie technique longeant le bâtiment coté Est
réseau distribution	Inconnu. Le captage n'est plus utilisé
conditions d'alimentation actuelle de l'exutoire	Sans objet
ETAT	
émergence	Inaccessible
réseau ancien	néant
réseau venant de FPI	néant
exutoire	Bon
RECOMMANDATIONS	Nettoyage de toute la galerie technique Est. Permettre l'accès au captage
REMARQUES GENERALES

N°	52
NOM SOURCE	COULOBRET, source Canalette, n°5
SITUATION	
rue	Rue du Cimetière
X	0
Y	0
Z	0
vue générale, annexe et n° photo	annexe 33, n°991116-01-31
vue de détail, annexe et n° photo	annexe 33, n°991116-01-28
situation émergence	Dans l'espace vert et sans accès. Source captée par petit bassin sur l'émergence
situation exutoire	Angle saillant N.E. du bâtiment dans la galerie technique longeant le bâtiment coté Est
réseau distribution	Inconnu. Le captage n'est plus utilisé
conditions d'alimentation actuelle de l'exutoire	Sans objet
ETAT	
émergence	Inaccessible
réseau ancien	néant
réseau venant de FPI	néant
exutoire	Bon
RECOMMANDATIONS	Nettoyage de toute la galerie technique Est. Permettre l'accès au captage
REMARQUES GENERALES

N°	53
NOM SOURCE	COULOBRET, source Majeure, n°6
SITUATION	
rue	Rue du Cimetière
X	0
Y	0
Z	0
vue générale, annexe et n° photo	annexe 33, n°991116-01-31
vue de détail, annexe et n° photo	annexe 33, n°991116-01-28
situation émergence	Dans l'espace vert et sans accès. Source captée par petit bassin sur l'émergence
situation exutoire	Angle saillant N.E. du bâtiment dans la galerie technique longeant le bâtiment coté Est
réseau distribution	Inconnu. Le captage n'est plus utilisé
conditions d'alimentation actuelle de l'exutoire	Sans objet
ETAT	
émergence	Inaccessible
réseau ancien	néant
réseau venant de FPI	néant
exutoire	Bon
RECOMMANDATIONS	Nettoyage de toute la galerie technique Est. Permettre l'accès au captage
REMARQUES GENERALES

N°	54
NOM SOURCE	COULOBRET, source Mystère, n°7, ( 0011-5X-1088 )
SITUATION	
rue	Rue du Cimetière
X	0
Y	0
Z	0
vue générale, annexe et n° photo	annexe 33, n°991116-01-30
vue de détail, annexe et n° photo	annexe 33, n°991116-01-28
situation émergence	Dans l'espace vert et sans accès. Source captée par petit bassin sur l'émergence
situation exutoire	Angle rentrant N.E. du bâtiment dans la galerie technique longeant le bâtiment coté Est
réseau distribution	Inconnu. Le captage n'est plus utilisé
conditions d'alimentation actuelle de l'exutoire	Sans objet
ETAT	
émergence	Inaccessible
réseau ancien	néant
réseau venant de FPI	néant
exutoire	Bon
RECOMMANDATIONS	Nettoyage de toute la galerie technique Est. Permettre l'accès au captage
REMARQUES GENERALES

N°	55
NOM SOURCE	COULOUBRET, source Mystère, n°8
SITUATION	
rue	Rue du Cimetière
X	0
Y	0
Z	0
vue générale, annexe et n° photo	annexe 33, n°991116-01-30
vue de détail, annexe et n° photo	annexe 33, n°991116-01-28
situation émergence	Dans l'espace vert et sans accès. Source captée par petit bassin sur l'émergence
situation exutoire	Angle rentrant N.E. du bâtiment dans la galerie technique longeant le bâtiment coté Est
réseau distribution	Inconnu. Le captage n'est plus utilisé
conditions d'alimentation actuelle de l'exutoire	Sans objet
ETAT	
émergence	Inaccessible
réseau ancien	néant
réseau venant de FPI	néant
exutoire	Bon
RECOMMANDATIONS	Nettoyage de toute la galerie technique Est. Permettre l'accès au captage
REMARQUES GENERALES

N°	56
NOM SOURCE	COULOBRET, source Bain Fort, n°9, ( 0009-5X-1088 )
SITUATION	
rue	Rue du Cimetière
X	0
Y	0
Z	0
vue générale, annexe et n° photo	annexe 33, n°991116-01-30
vue de détail, annexe et n° photo	annexe 33, n°991116-01-24
situation émergence	Dans l'espace vert et sans accès. Source captée par petit bassin sur l'émergence
situation exutoire	Dans le ruisseau le Sorgeat
réseau distribution	Inconnu. Le captage n'est plus utilisé
conditions d'alimentation actuelle de l'exutoire	Sans objet
ETAT	
émergence	Inaccessible
réseau ancien	néant
réseau venant de FPI	néant
exutoire	Bon
RECOMMANDATIONS	Nettoyage de toute la galerie technique Est. Permettre l'accès au captage
REMARQUES GENERALES

N°	57
NOM SOURCE	COULOUBRET, source Gaston Phoebus, n°10
SITUATION	
rue	Rue du Cimetière
X	0
Y	0
Z	0
vue générale, annexe et n° photo	annexe 32, n°991116-01-32
vue de détail, annexe et n° photo	
situation émergence	Sous la chaussée à l'angle S.O. du casino. Source captée par petit bassin sur l'émergence
situation exutoire	Angle saillant N.E. du bâtiment dans la galerie technique longeant le bâtiment coté Est
réseau distribution	Inconnu. Le captage n'est plus utilisé
conditions d'alimentation actuelle de l'exutoire	Sans objet
ETAT	
émergence	Inaccessible
réseau ancien	néant
réseau venant de FPI	néant
exutoire	Inconnu
RECOMMANDATIONS	Permettre l'accès au captage
REMARQUES GENERALES	Absence d'information sur cette émergence et son système

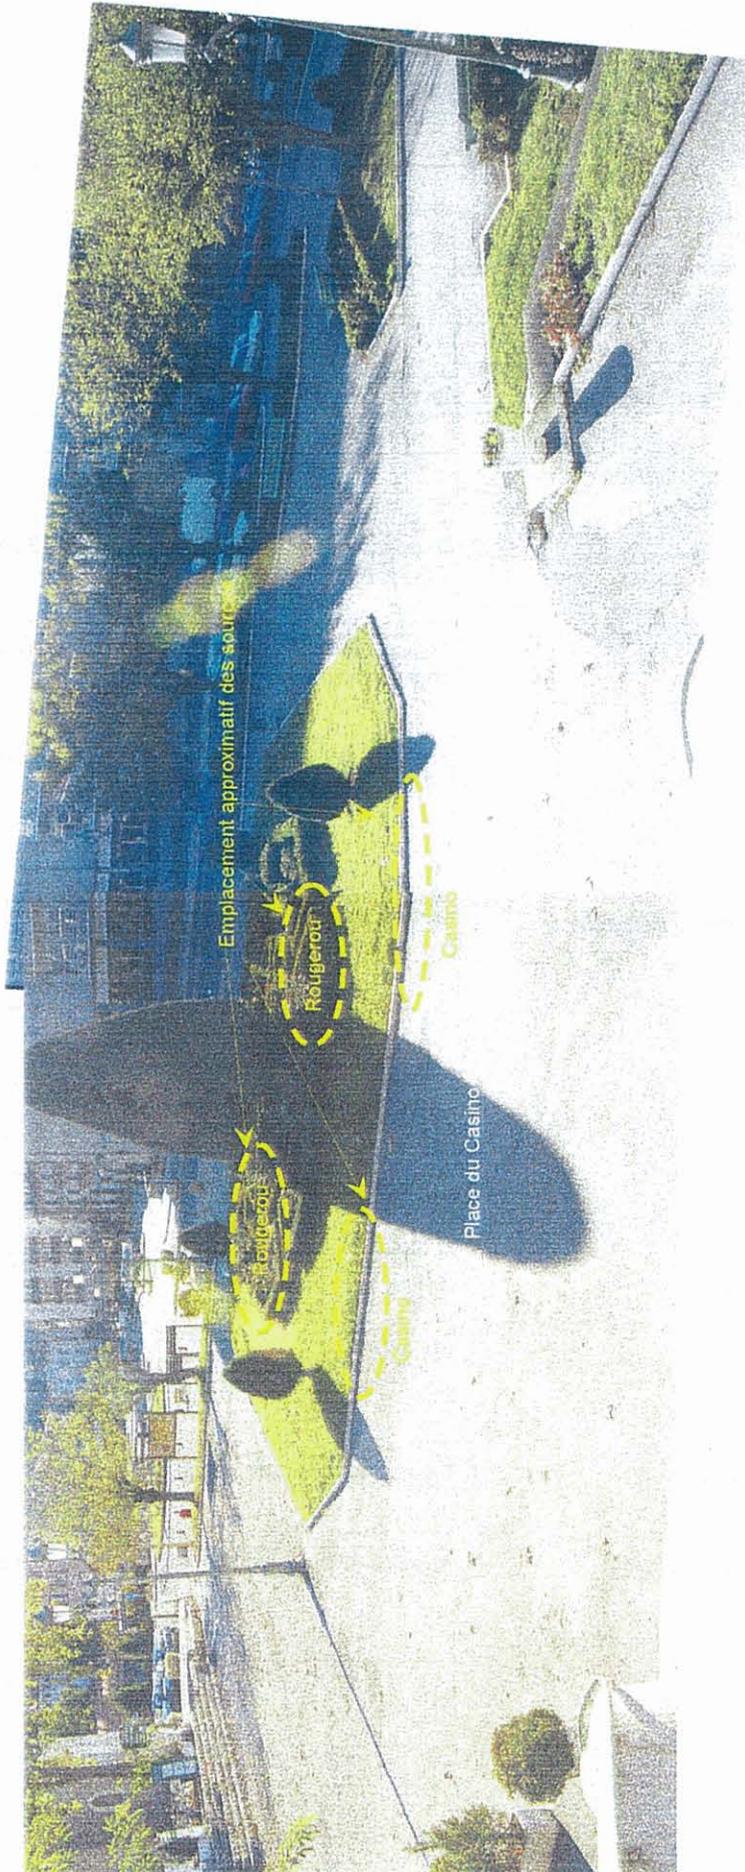
N°	58
NOM SOURCE	COULOBRET, source du Casino, n°11
SITUATION	
rue	Place du Casino
X	0
Y	0
Z	0
vue générale, annexe et n° photo	annexe 33, n°991116-01-21
vue de détail, annexe et n° photo	
situation émergence	Sous la chaussée de la place
situation exutoire	Inconnue
réseau distribution	Inconnu. Le captage n'est plus utilisé
conditions d'alimentation actuelle de l'exutoire	Sans objet
ETAT	
émergence	Inaccessible
réseau ancien	néant
réseau venant de FPI	néant
exutoire	Inconnu
RECOMMANDATIONS	Permettre l'accès au captage
REMARQUES GENERALES	Absence d'information sur cette émergence et son système. Source inutilisée depuis très longtemps et n'ayant pas fait l'objet de travaux de restauration en 1988

N°	59
NOM SOURCE	COULOBRET, source du Casino, n°12
SITUATION	
rue	Place du Casino
X	0
Y	0
Z	0
vue générale, annexe et n° photo	annexe 34, n°991116-01-21
vue de détail, annexe et n° photo	
situation émergence	Sous la chaussée de la place
situation exutoire	Inconnue
réseau distribution	Inconnu. Le captage n'est plus utilisé
conditions d'alimentation actuelle de l'exutoire	Sans objet
ETAT	
émergence	Inaccessible
réseau ancien	néant
réseau venant de FPI	néant
exutoire	Inconnu
RECOMMANDATIONS	Permettre l'accès au captage
REMARQUES GENERALES	Absence d'information sur cette émergence et son système. Source inutilisée depuis très longtemps et n'ayant pas fait l'objet de travaux de restauration en 1988

<b>N°</b>	60
<b>NOM SOURCE</b>	COULOUBRET, source Rougerou, n°13
<b>SITUATION</b>	
<b>rue</b>	Place du Casino
<b>X</b>	0
<b>Y</b>	0
<b>Z</b>	0
<b>vue générale, annexe et n° photo</b>	annexe 35, n°991116-01-21
<b>vue de détail, annexe et n° photo</b>	
<b>situation émergence</b>	Sous la chaussée de la place
<b>situation exutoire</b>	Inconnue
<b>réseau distribution</b>	Inconnu. Le captage n'est plus utilisé
<b>conditions d'alimentation actuelle de l'exutoire</b>	Sans objet
<b>ETAT</b>	
<b>émergence</b>	Inaccessible
<b>réseau ancien</b>	néant
<b>réseau venant de FPI</b>	néant
<b>exutoire</b>	Inconnu
<b>RECOMMANDATIONS</b>	Permettre l'accès au captage
<b>REMARQUES GENERALES</b>	Absence d'information sur cette émergence et son système. Source inutilisée depuis très longtemps et n'ayant pas fait l'objet de travaux de restauration en 1988

N°	61
NOM SOURCE	COULOUBRET, source Rougerou, n°14
SITUATION	
rue	Place du Casino
X	0
Y	0
Z	0
vue générale, annexe et n° photo	annexe 34, n°991116-01-21
vue de détail, annexe et n° photo	
situation émergence	Sous la chaussée de la place
situation exutoire	Inconnue
réseau distribution	Inconnu. Le captage n'est plus utilisé
conditions d'alimentation actuelle de l'exutoire	Sans objet
ETAT	
émergence	Inaccessible
réseau ancien	néant
réseau venant de FPI	néant
exutoire	Inconnu
RECOMMANDATIONS	Permettre l'accès au captage
REMARQUES GENERALES	Absence d'information sur cette émergence et son système. Source inutilisée depuis très longtemps et n'ayant pas fait l'objet de travaux de restauration en 1988

N°	62
NOM SOURCE	COULOUBRET, forage Bain-Fort, n°15
SITUATION	
rue	Rue du Cimetière
X	0
Y	0
Z	0
vue générale, annexe et n° photo	annexe 34, n°991116-01-30
vue de détail, annexe et n° photo	
situation émergence	Dans l'espace vert et sans accès. Forage d'une profondeur de 95 m. Obturé par une contre-bride. Accessible sous un regard de visite
situation exutoire	
réseau distribution	Forage de reconnaissance du gisement
conditions d'alimentation actuelle de l'exutoire	Sans objet
ETAT	
émergence	Bon
réseau ancien	
réseau venant de FPI	néant
exutoire	
RECOMMANDATIONS	Nettoyage du regard
REMARQUES GENERALES	A été réalisé en 1988
