PLAN D'EXPOSITION
AUX RISQUES NATURELS PREVISIBLES (P.E.R)
PLAN EXPERIMENTAL DE TOURS .37.

**Rapport technique sur les risques
liés aux mouvements de terrains**

85 SGN 138 CEN

Mai 1985

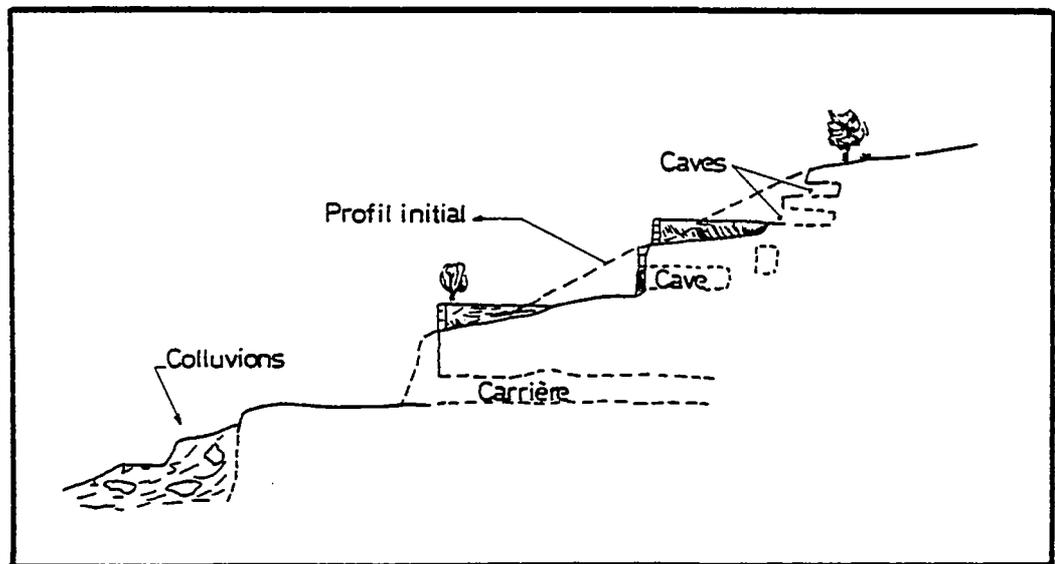
Figure 3

Excepté lorsqu'elles sont aménagées dans d'anciennes carrières ces "caves" sont très souvent creusées dans un matériau de médiocre qualité : roche altérée, peu cohérente. Installées en bordure des versants elles recoupent les fractures de décompression. Cette décompression est souvent aggravée par les travaux de déroctage menés par l'homme ; en effet, dans nombre d'endroits, des terrasses et des chemins d'accès aux niveaux supérieurs de caves ont été taillées dans les versants (Fig. 3).

Coupe schématique d'un versant retouché par l'homme

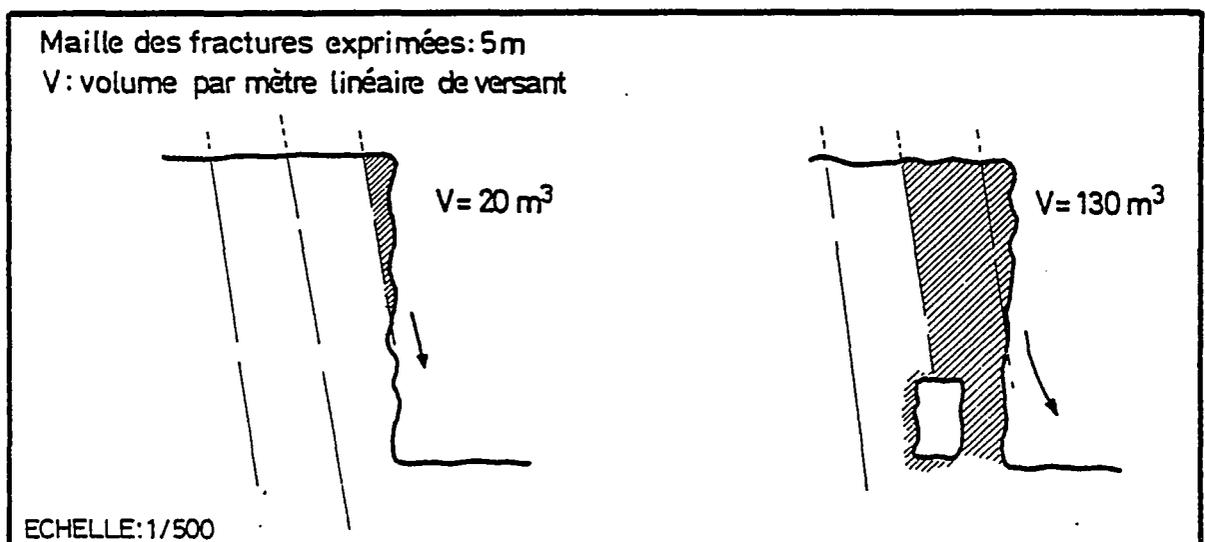
Figure 4

La présence de vides permet aux masses individualisées du reste du massif par les fractures de décompression d'acquérir un mouvement de rotation lorsque les piliers fréquemment insuffisants se rompent. Il est en effet rare que les couches susceptibles de déformations (argiles, sables) affleurent à la base des versants, et comme d'autre part les fractures de décompression ont un fort pendage (70 à 80°) les volumes désolidarisés du massif et susceptibles de glisser le long de ces discontinuités sont peu importants ; c'est la présence de cavité qui est à l'origine de mouvements importants (Fig. 4).

Influence des caves sur le volume de matériau susceptible d'être mis en mouvement

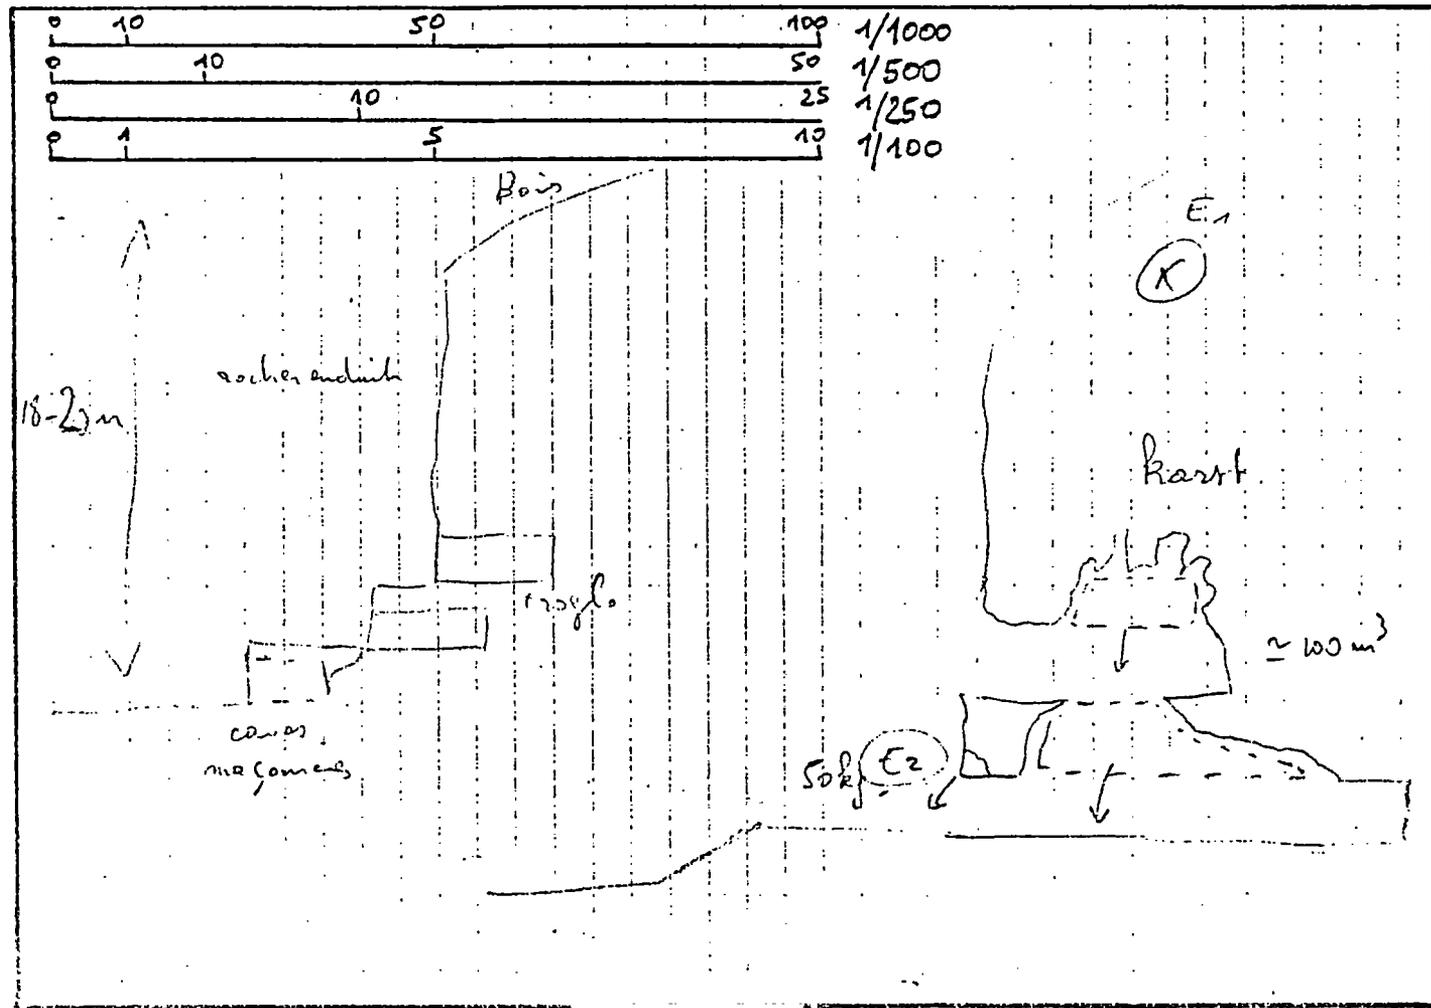
COUPE SCHEMATIQUE DU SITE

Cavités A caves maçonnées sous la 1^{ère} terrasse.
 B caves rainurées au niveau 1^{er} étage - fissures à l'entrée et
 fissures récentes des grandes salles. DANGER - chute de faux ciel -
 C habitations troglo à neuf -
 Fissures verticales à l'entrée des caves - (non évolutives)
 E1) Écroulé ancien d'un faux ciel au fait de karst. ≈ 100 m³
 E2) Écroulé récent d'une entrée de cave 50 kg.
