*Commune de Vertus (Marne)*  
*Examen des désordres liés aux infiltrations*  
*d'eau souterraine*  
*rue du Général Koenig (n°30, 31, 33, 35)*

Février 2001  
BRGM/RP-50801-FR

DAVID Emmanuelle  
avec la collaboration de  
LEJEUNE Olivier

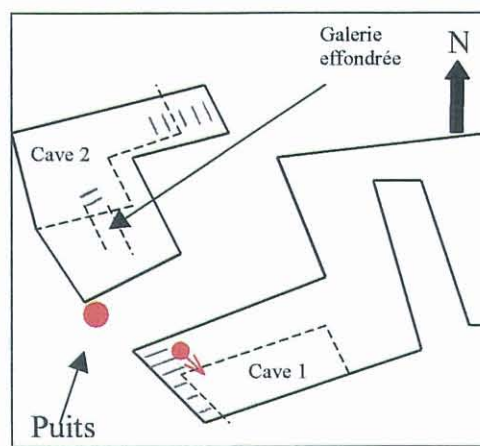
Cave 1 : L'eau provenant du mur situé derrière le stockage de bouteilles est canalisée et pompée pour être évacuée vers la rue. Selon Mme LARMANDIER, cette venue d'eau est permanente tout au long de l'année.

Cave 2 : l'eau inondant les escaliers qui mènent à la galerie effondrée semble stagnante. En effet, aucune venue d'eau franche n'a été observée. Entre nos deux visites, le niveau d'eau présent à l'entrée de la galerie a baissé d'environ 30 cm.

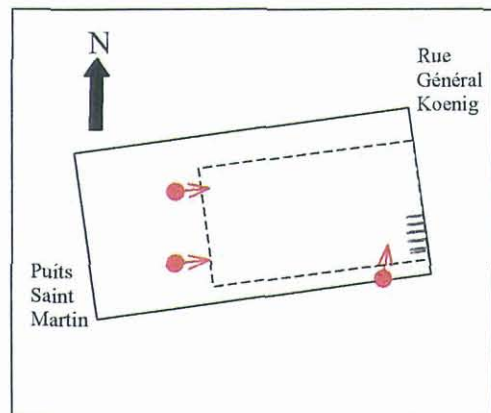
La longueur de la cave est inférieure à celle de la maison. Cette différence implique donc la présence d'un volume dont la composition est indéterminée.

Entre nos deux visites, le niveau d'eau inondant cette cave a baissé d'une trentaine de centimètres.

D'autre part, le plafond de cette cave, formé par une voûte, montre de légers bombements résultant vraisemblablement d'un phénomène de tassement des sols.

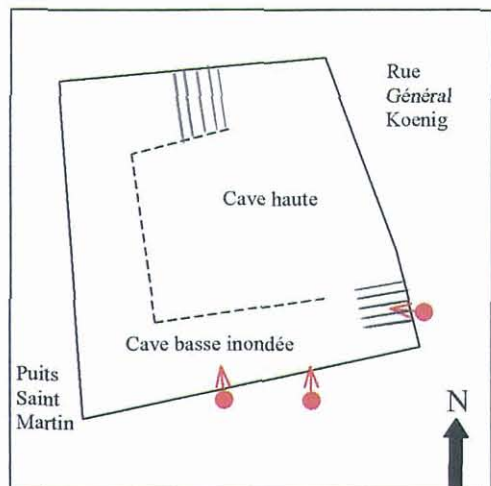
Dans la cave à deux niveaux de cette propriété, une ligne de venues d'eau, sur le mur contigu à la cave de Mme Schoeffer (n°33) ainsi qu'une autre arrivée d'eau coté route sont observables.

Le niveau d'eau présent dans la partie inférieure de cette cave a baissé d'environ 80cm en une semaine.

Comme au n°33, la longueur de la cave est inférieure à celle de la maison, laissant ainsi un volume dont la composition est inconnue. De plus, les fondations visibles dans cette cave ont été consolidées à plusieurs reprises de manière « artisanale » et certaines parties des murs de la cave se sont déjà effondrées. Ces observations démontrent, elles aussi, un phénomène de tassement au droit de cette maison.

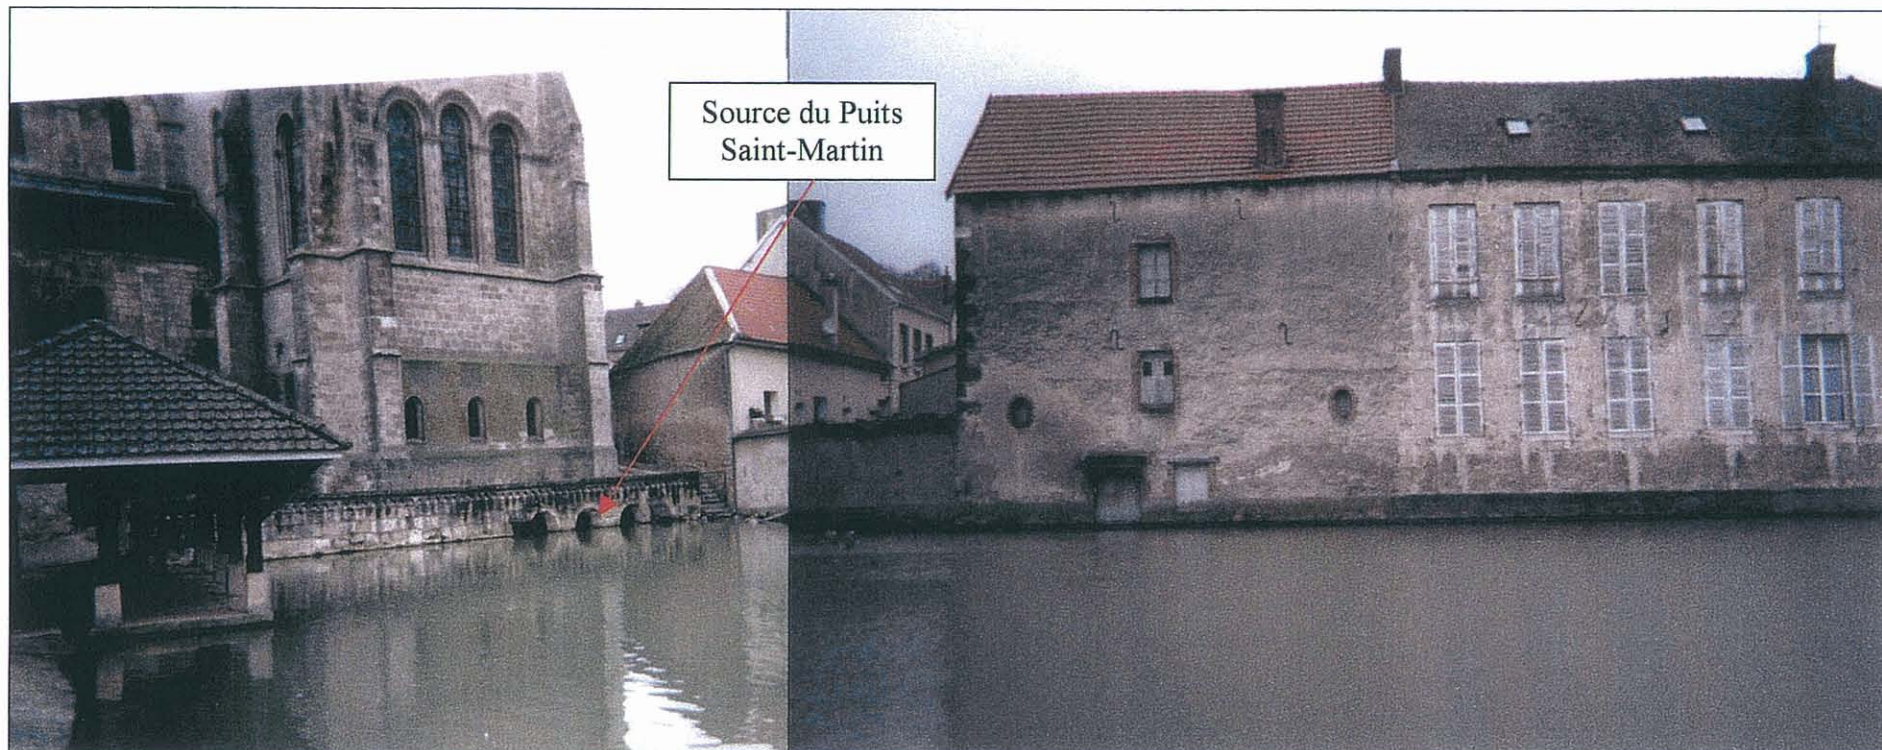
**Photo 1** – Source du puits Saint-Martin.

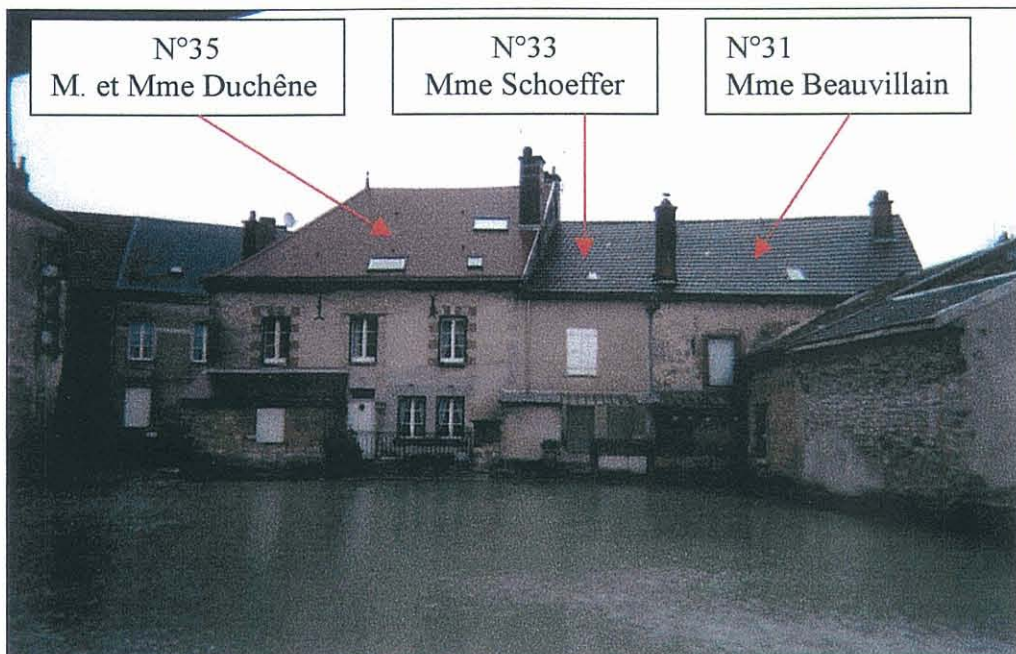
Compte-tenu des observations effectuées, le bassin du puits Saint-Martin semble se vidanger en partie dans la cave de Mme Schoeffler par le biais d'au moins deux venues d'eau.

**Photo 2** (ci-dessus) – Maisons contiguës au puits Saint-Martin où les inondations de caves on été constatées.

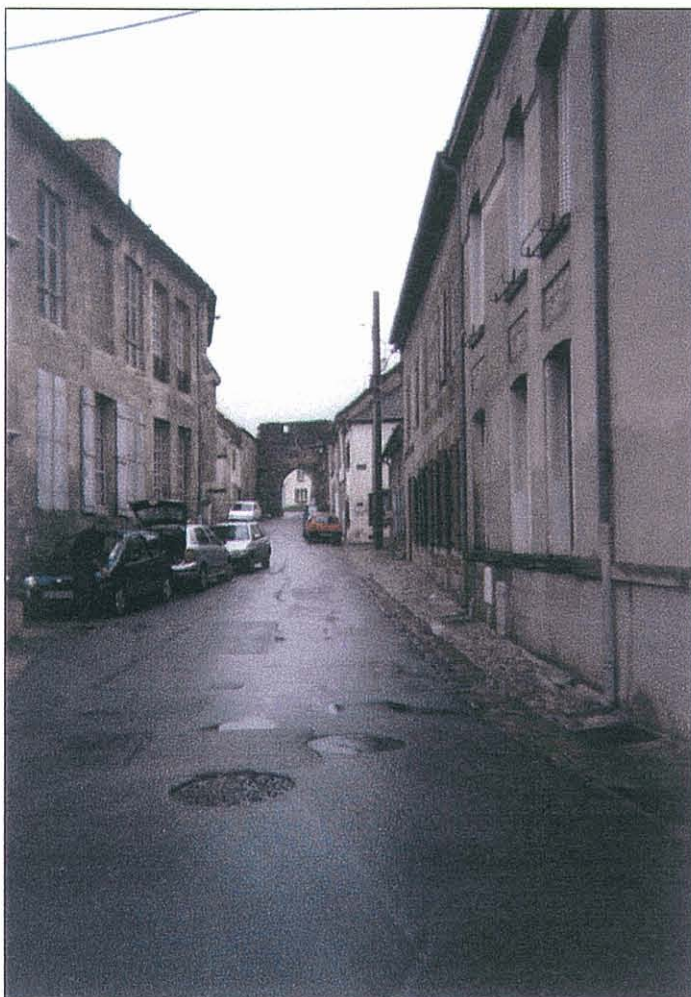
**Photo 3** (ci-contre) – Rue du Général Keonig.

Remarquons les nombreuses plaques d'égouts qui sont autant de regards sur les réseaux d'eaux pluviales, d'eaux usées...

Les rapiècements observables résultent d'anciens effondrements.

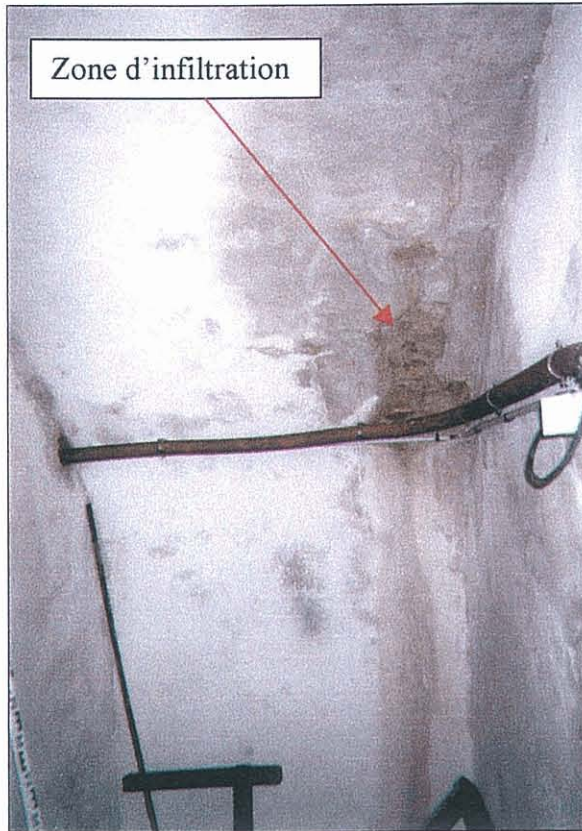
**Photo 4** (ci-contre) – Descente de la cave de Mme LARMANDIER. Les infiltrations venant du côté de la route minent le plafond de l'escalier de la cave.

Par conséquent, afin de minimiser de manière immédiate les risques d'inondation et d'améliorer la stabilité de ces ouvrages anciens, nous préconisons la réalisation de travaux de confortement et d'étanchéification à court terme puis un entretien régulier.

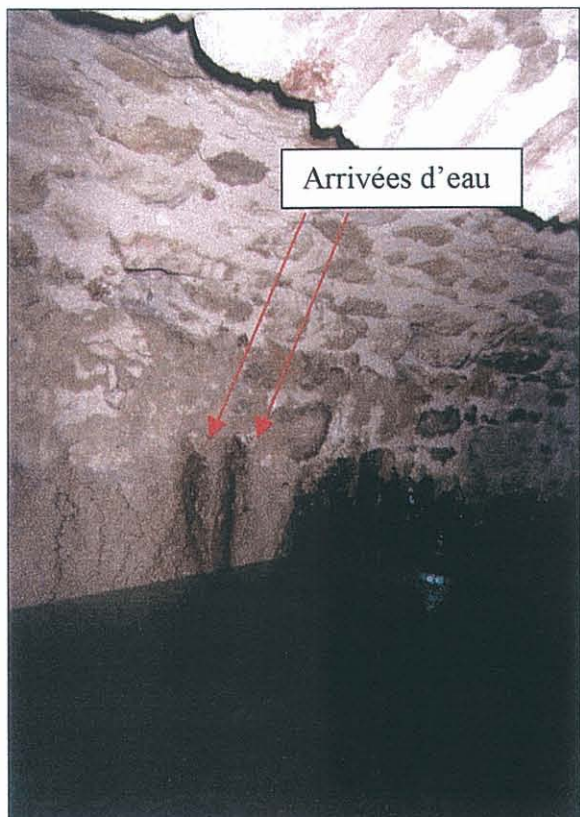
Cette cave, ainsi alimentée par plusieurs venues d'eau, se vidange à son tour dans la cave de M. et Mme Duchêne. La cave du n°35 reçoit également des eaux d'origine indéterminée par le mur situé coté route.

**Photo 5** – Niveau le plus bas de la cave de M. et Mme Duchêne. On peut remarquer au niveau du mur du fond des arrivées d'eau soulignées par des dépôts ferrugineux.

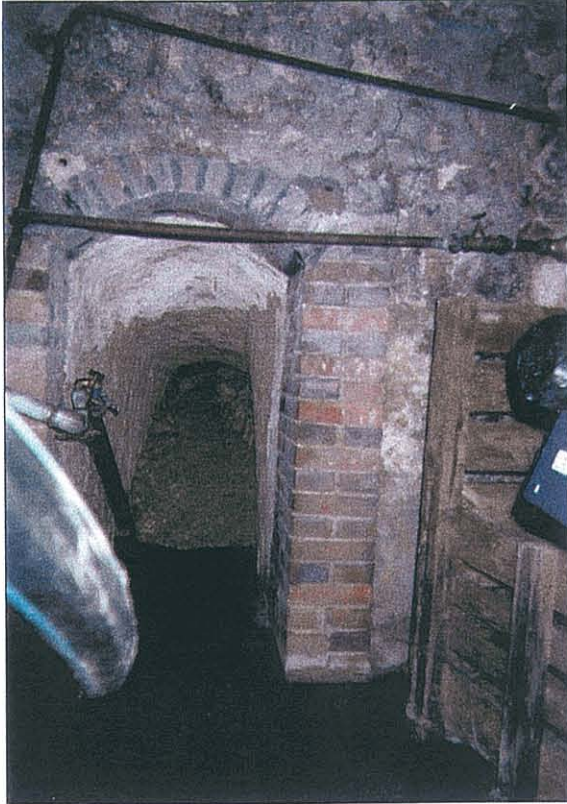
L'effondrement est, quant à lui, aussi dû aux venues d'eau qui ont contribué à la perte de stabilité des parois déjà anciennes.

**Photo 6** (ci-contre) – Galerie effondrée menant au puits de Mme LARMANDIER. Notons le niveau d'eau le 30/01/2001.

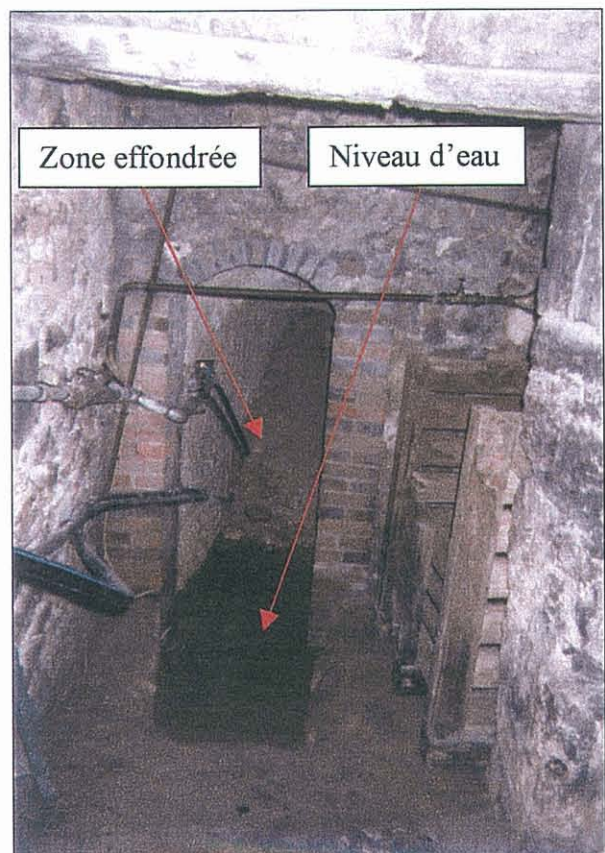
**Photo 7** (ci-contre)– La même cave le 05/02/2001. Le niveau d'eau a baissé de près de 30 cm.
