***Effondrement de terrain – Parcelle D545
Commune de Fort-Moville
(Eure)***

Avis du BRGM

**Jun 2002
BRGM/RP-51654-FR**

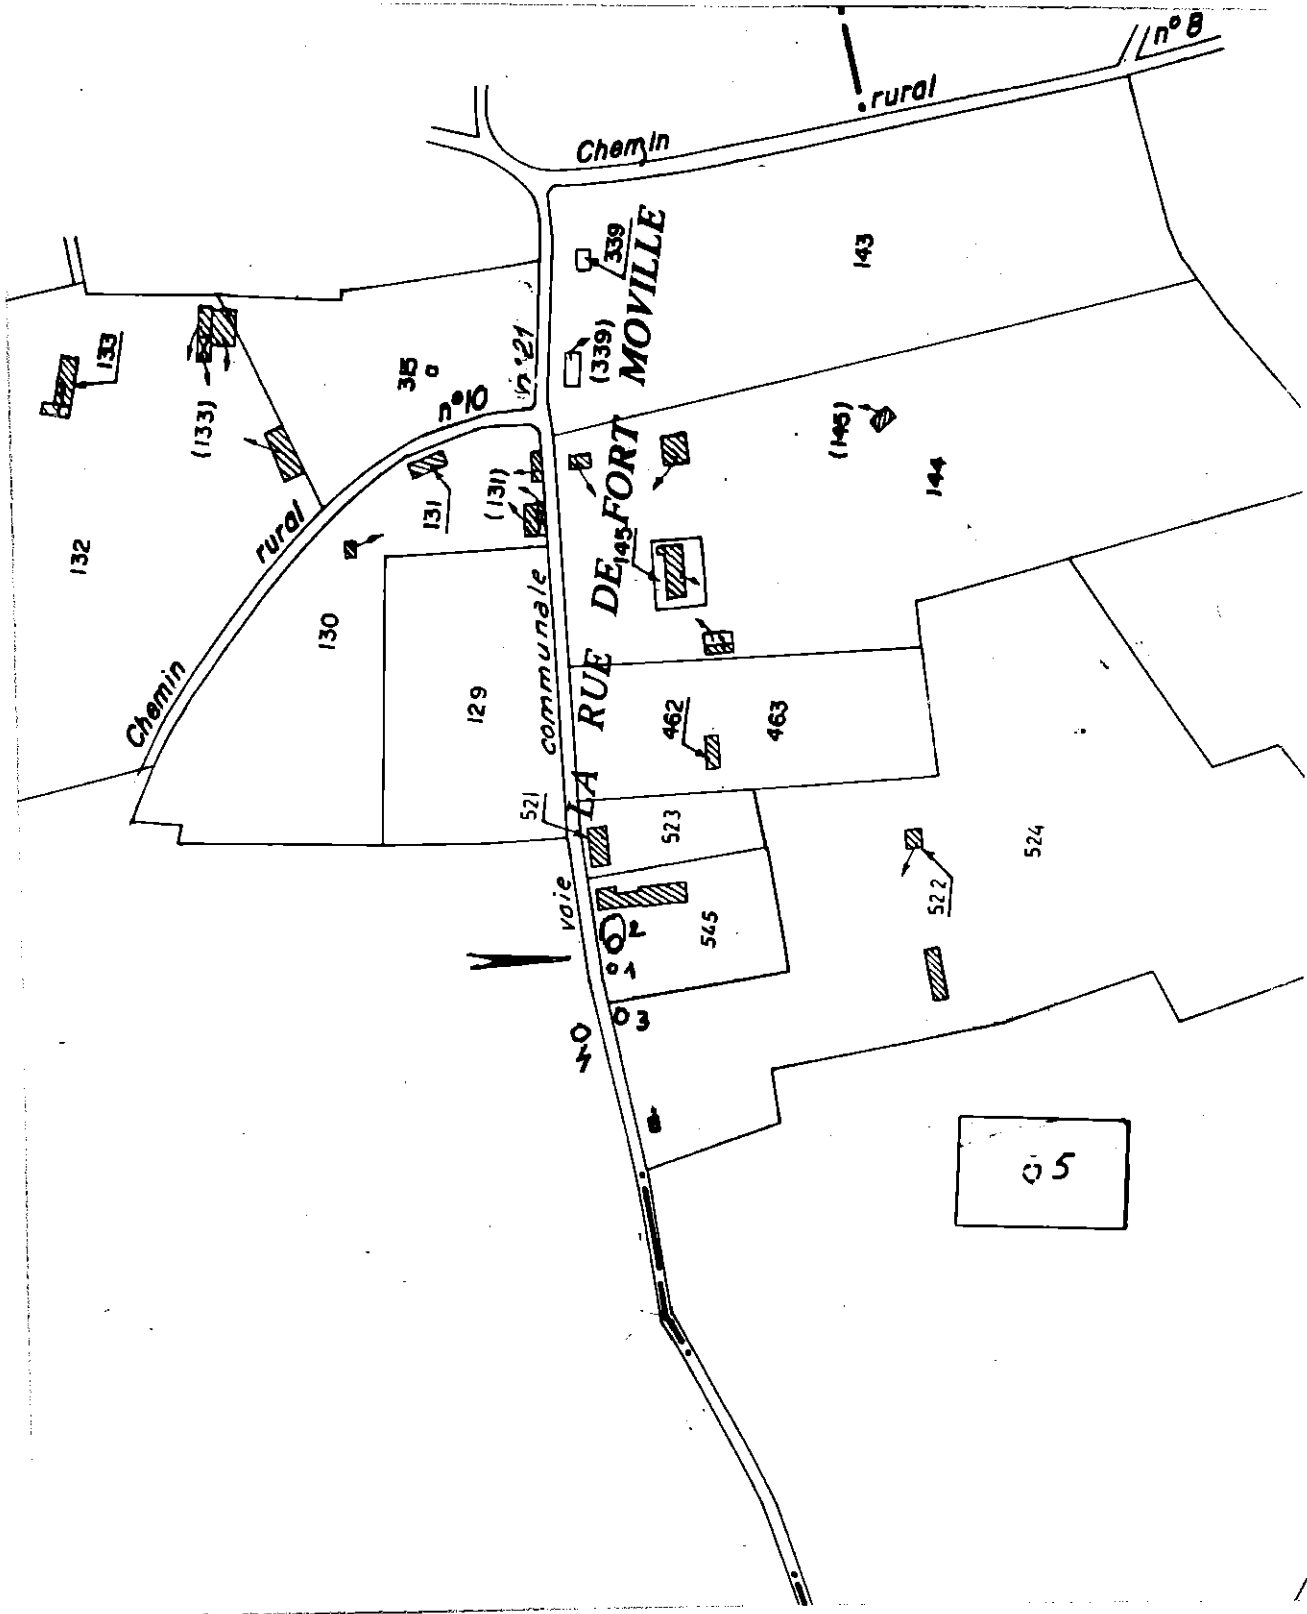
Fig. 3 - Extrait du Cadastre de Fort-Moville (27) avec position du glissement observé

- 1 : Il s'agit d'un petit effondrement d'environ 70 cm de diamètre pour 20 cm de profondeur. Ce point évoque le format des puits d'accès aux marnières sans que l'observation de terrain puisse certifier cette origine. Ce point pourrait avoir aussi été un puisard (puits d'infiltration ancienne très pratiqué dans la région, souvent appelé localement « bétoire ou bois-tout ») ; une des pratiques anciennes que l'on rencontre parfois est l'utilisation du puits d'une marnière comme puits d'infiltration des eaux de ruissellement ou des eaux usées de la ferme.

- 2 : Il s'agit d'un effondrement ovalaire (7 - 8 m de long pour 3 - 4 m de large, photo 1) orienté approximativement nord sud et qui vient tangenter l'entrée du garage de la maison d'habitation. Une partie de cet effondrement est de profondeur limitée (20 à 50 cm de profondeur, et bordée de fissures d'arrachement vertical bien nettes sur une partie de ses bords. Cet effondrement inclut un effondrement circulaire de 3 - 4 m de diamètre environ plus profond (2,5 m à 3 de profondeur) emboîté dans l'effondrement plus large. L'ensemble traduit un volume d'environ 25 m³. C'est cet événement qui est ensuite signalé dans le texte comme « l'effondrement ». Les bords du dallage externe aux abords de la construction et la dalle béton du sol du garage ne sont plus portants : l'effondrement se poursuit, au moins sur quelques décimètres, sous ces dalles de revêtement (photo 2). Les effondrements 1 et 2 qui semblent attenants, sont situés dans la zone de passage et d'accès au garage à voiture de la construction.

- 3 : Il s'agit d'une dépression circulaire très atténuée (visuellement plus proche d'un affaissement) située dans l'angle d'un champ labouré (parcelle D524), d'environ 2 - 3 m de diamètre pour quelques décimètres de profondeur.

- 4 : Il s'agit d'une dépression vaguement circulaire, de quelques mètres de diamètre environ, dans un champ actuellement en prairie, sans marque visible de mouvement vertical ou de signe de mouvement visible lors de la visite du BRGM. La position du point sur la figure 3 est approximative.

- 5 : Il s'agit d'une dépression, signalée par le maire lors de la visite du BRGM, comme fonctionnant en perte (« bétoire ») et située dans un point bas d'une parcelle en prairie.

Les indices 3 et 4 sont trop flous pour être attribués à une quelconque cause ; on peut être face à d'anciennes mares mal comblées ou des traces d'anciens petits bâtiments, d'abreuvoirs, de passages d'animaux sur un accès oublié aujourd'hui. Leur position vis-à-vis des habitations et autres constructions actuelles ne présente pas de risque. La présence de ces anomalies peut aussi signaler des anciens affaissements de vides

Bien que les potentiels indices n° 3 et 4 signalés sur la figure 3 ne soient en rien significatifs, à ce stade de signalement, d'une anomalie de terrain en profondeur, il apparaît judicieux d'en garder la mémoire pour éviter toute construction sans précautions en ces points dans le futur.

Enfin, pour mémoire, la bétoire signalée (point n° 5, figure 3) interdit toute construction dans un périmètre de 30 m de rayon. Tout usage de cette bétoire qui serait envisagé pour canaliser des eaux de ruissellement de surface (ou tout autre usage) devra être préalablement étudié par un bureau d'étude spécialisé : sa relation avec les captages AEP des Godeliers apparaît très vraisemblable et il serait fort gênant qu'un aménagement inadapté contribue à augmenter les risques de dégradation de la qualité des eaux souterraines captées dans cette zone et déjà fortement sensibles aux problèmes de turbidité.

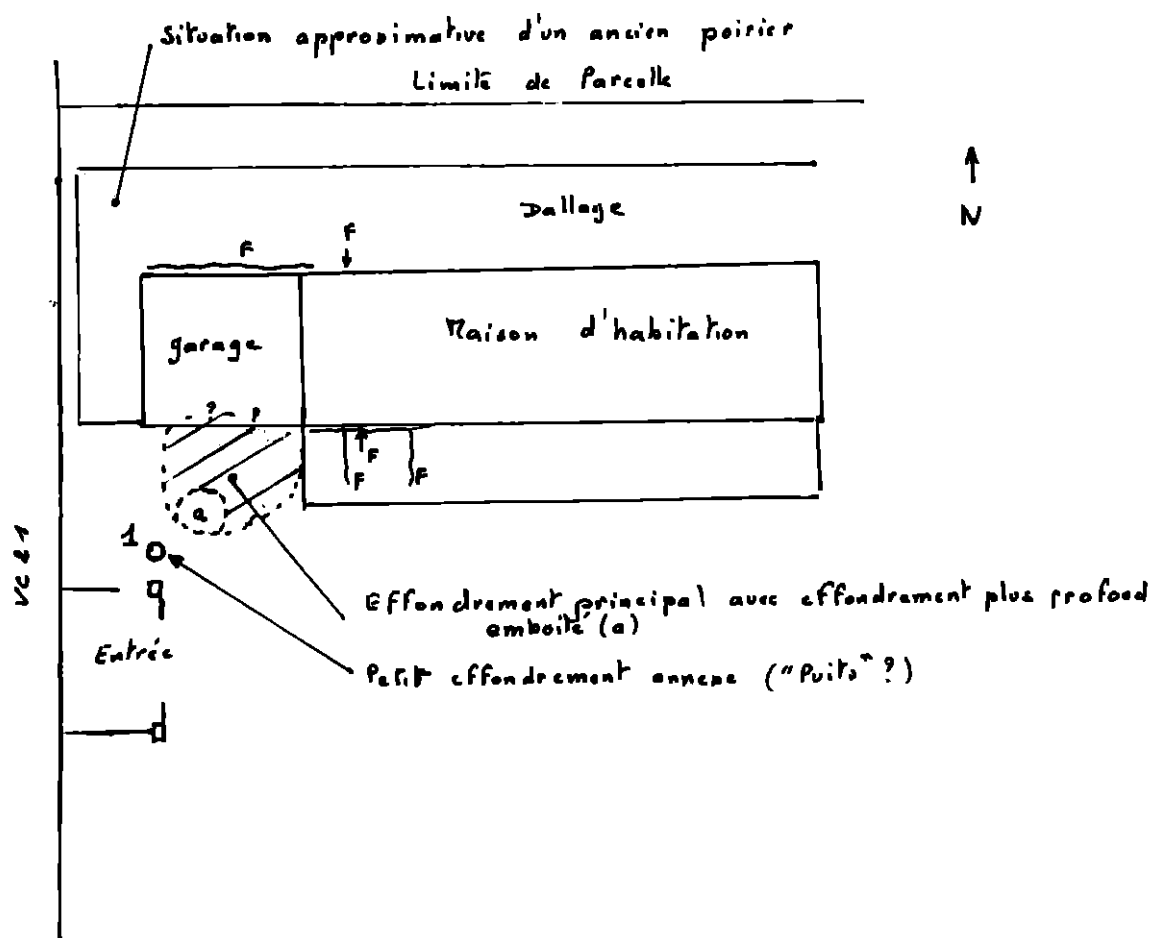
Fig. 4 – Plan schématique de l'effondrement et éléments de contexte associés, Fort-Moville, parcelle D545 (27)

- L'effondrement n'apparaissait pas associé à des fissures de rupture verticale des murs de la maison d'habitation (inclus bâtiment attenant du garage véhicule). L'ensemble de ces murs paraît visuellement de très bonne qualité : la partie de

- Il a aussi été constaté un décollement de certains joints du dallage piétonnier situé sur la façade sud, à proximité de l'effondrement ainsi que sur la façade nord, à la liaison entre les murs de l'habitation et le dallage de sol externe (photo 3). Ces fissures sont au maximum d'ouverture millimétrique sans décalage vertical.

- Quelques fissures horizontales d'ouvertures millimétriques ou infra millimétriques étaient visibles sur l'enduit de remplissage entre les colombages des murs de l'habitation. Leur localisation est double : sur la façade sud près de l'effondrement et au même niveau sur la façade nord opposée du bâtiment (photo 4) .

F : fissures, 1 = petit effondrement circulaire, a = effondrement circulaire plus profond inclus dans l'effondrement ovalaire.

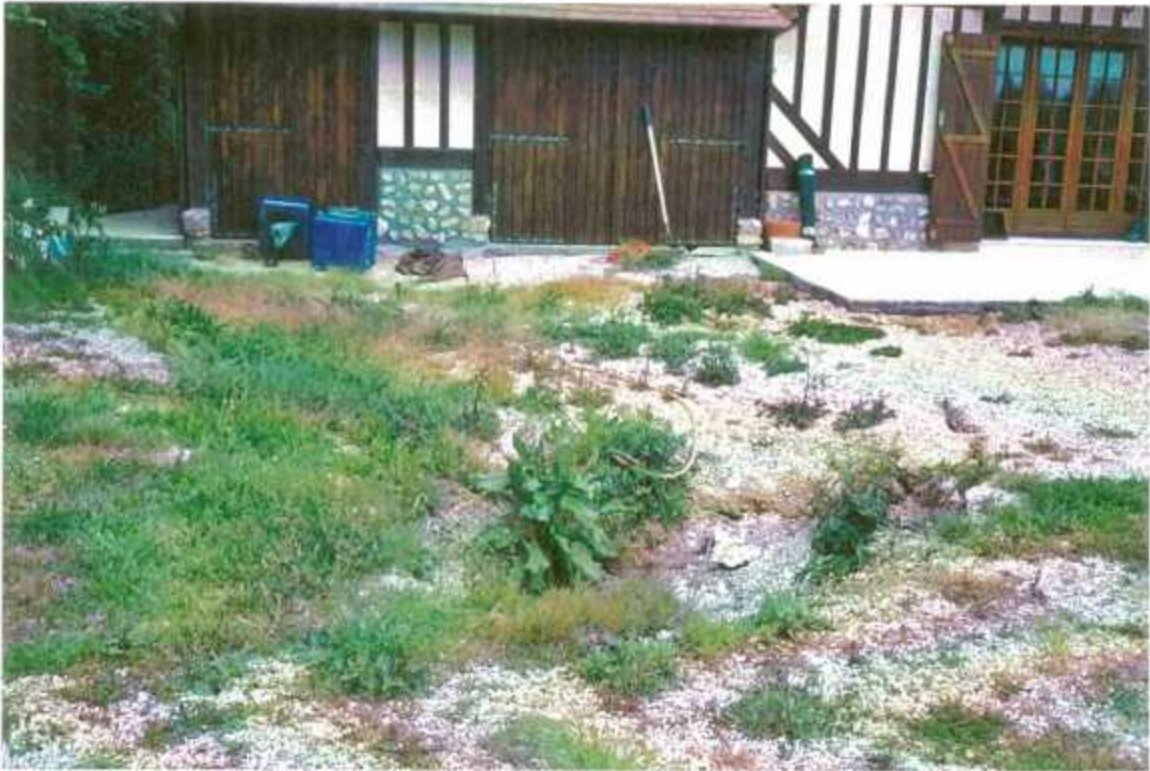
Photo 1 : Vue de l'effondrement principal, parcelle D545, commune de Fort-Moville (27). On notera au premier plan la partie la plus effondrée, associée en bordure à quelques fissures ouvertes de 3 – 4 cm et l'effondrement moins important face à l'entrée de garage.

- Enfin de procéder dès que possible au comblement du trou en surface afin d'éviter que l'évolution de l'effondrement actuel ne provoque des dommages secondaires par évolution latérale des parois. Ce comblement pourra être effectué avec de la gravelle, une bâche de polyane posée avant la dernière couche de graviers permettant d'éviter trop d'infiltrations d'eau en cas de fortes pluies sur la zone instable.

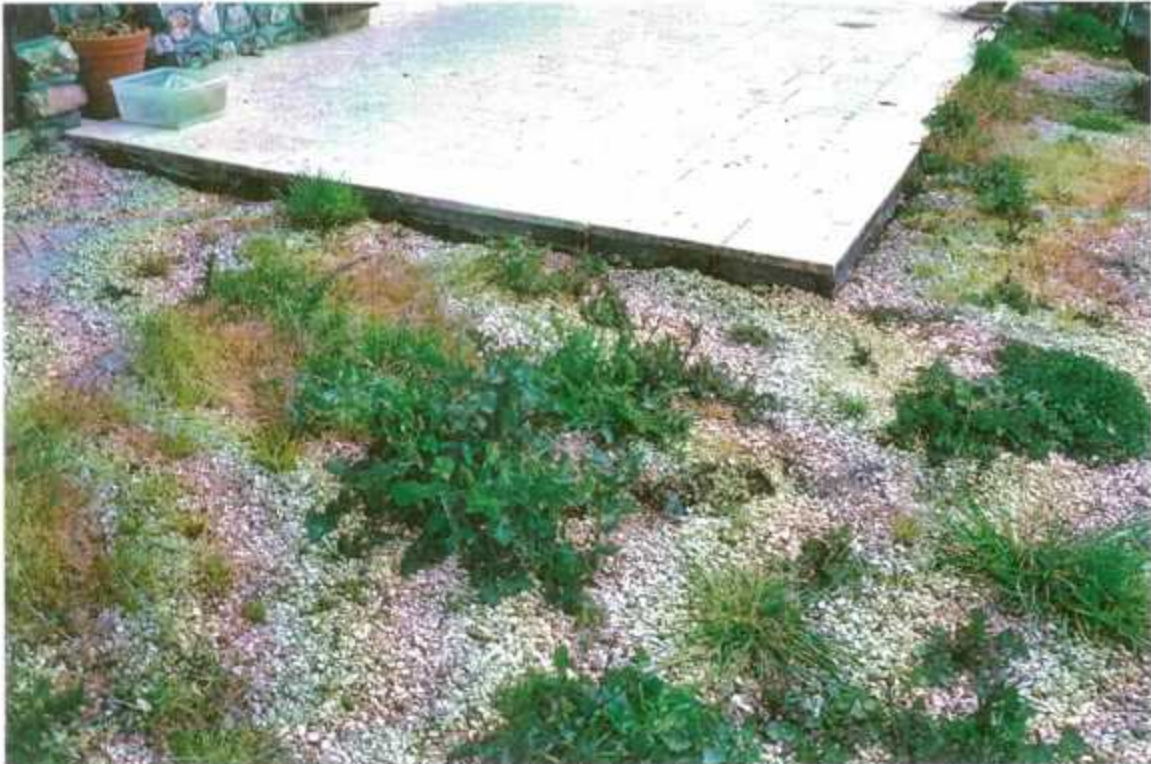
Photo 2 : Vue de l'effondrement principal, parcelle D545, commune de Fort-Moville (27). Détail montrant que l'effondrement se poursuit en bordure sous le dallage externe.

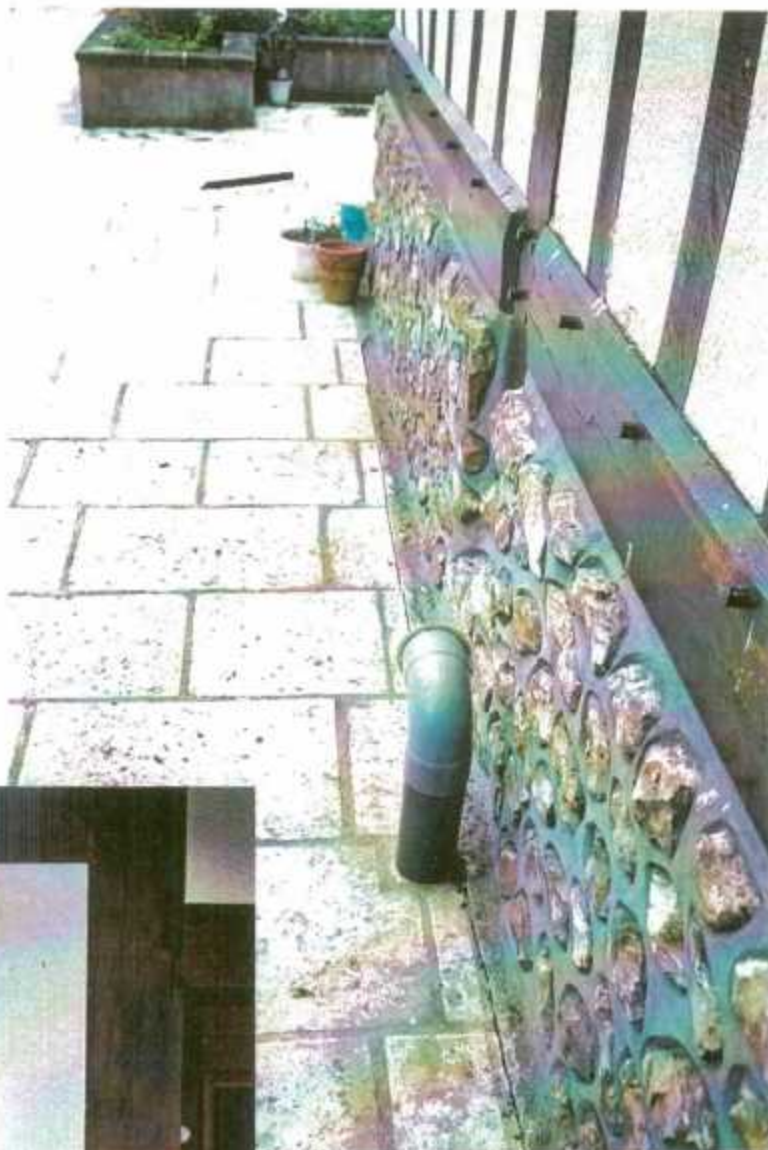
Les fissures du dallage de pourtour du côté opposé du bâtiment par rapport à l'effondrement (façade nord de la maison) peuvent être associées à l'ensemble précédemment décrit. La présence d'un dallage ne permet pas de voir le sol naturel mais l'existence d'une fosse septique enterrée et a priori intacte laisse supposer un sous-sol naturel pas ou peu perturbé en ce point. Toutefois, la présence d'un poirier ancien dans cette zone peut signaler aussi l'existence d'un vide souterrain différent de celui qui s'est effondré : les marniers signalaient parfois les puits de marnières abandonnées par un tel arbre. Bien que rien de fiable n'étaye le scénario d'un vide souterrain dans cette zone (ou d'une prolongation du vide effondré jusqu'à cette zone), ce cas de figure ne doit pas être oublié.

Photo 3 : Fissure à la jointure du dallage externe et du mur de l'habitation, façade nord, parcelle D545, commune de Fort-Moville (27).

- De surveiller les fissures au sol comme sur les murs, en posant quelques témoins de plâtre à cheval sur quelques unes de ces fissures pour bien cerner l'ampleur et la chronologie d'éventuels futurs mouvements,

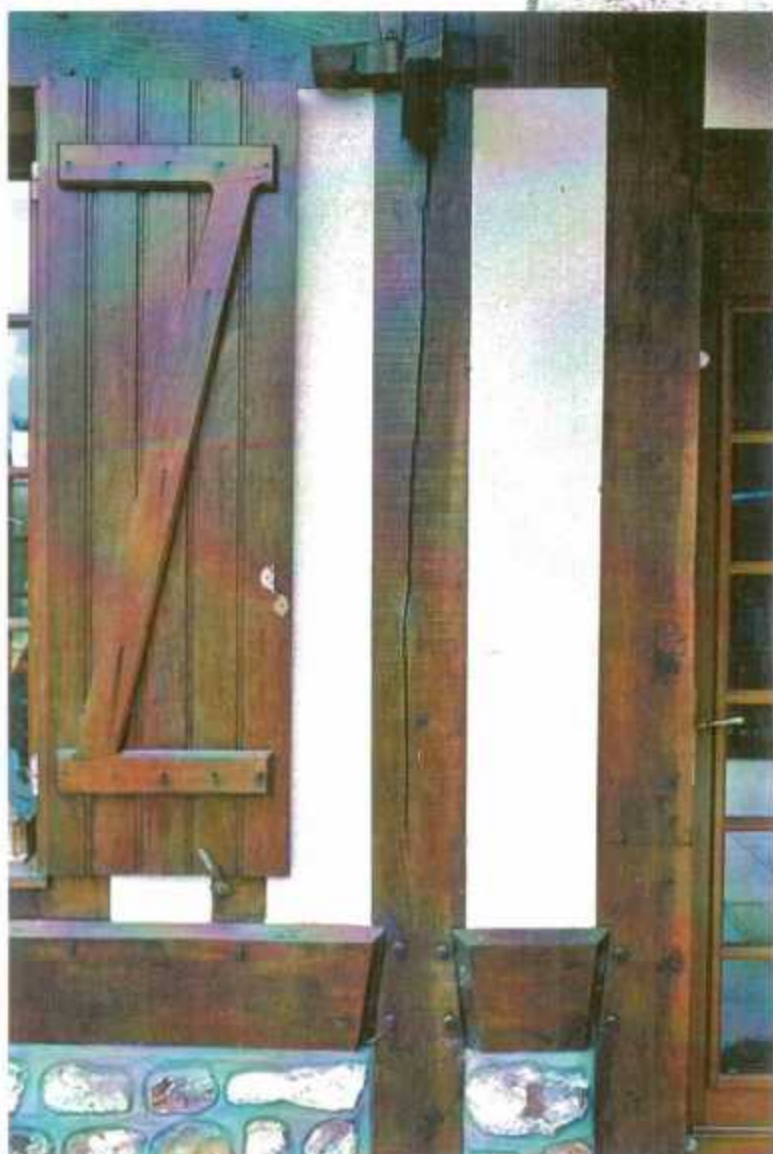
Les fissures identifiées sur les murs de cette maison ne sont pas suffisantes pour signaler de façon fiable un mouvement vertical de la construction. Elles peuvent ne traduire qu'un simple mouvement souple de la structure à colombage entre la partie récente et la partie ancienne de la construction. Toutefois, en association des fissures précédemment signalées et celles entre les joints du dallage près de l'effondrement, on peut aussi supposer un très faible mouvement du sous-sol en association avec l'effondrement constaté : ce peut être le signal d'un très léger mouvement aux pourtours de l'effondrement.

Photo 4 : Vue d'une des quelques fissures horizontales sur les enduits placés entre les colombages, façade nord de l'habitation, parcelle D545, commune de Fort-Moville (27).
