**BRGM/ RP-57288-FR**

**Avril 2009**

# Luc-en-Diois (26) – Examen sommaire des conditions de stabilité de la falaise du « Claps »

## Avis du BRGM

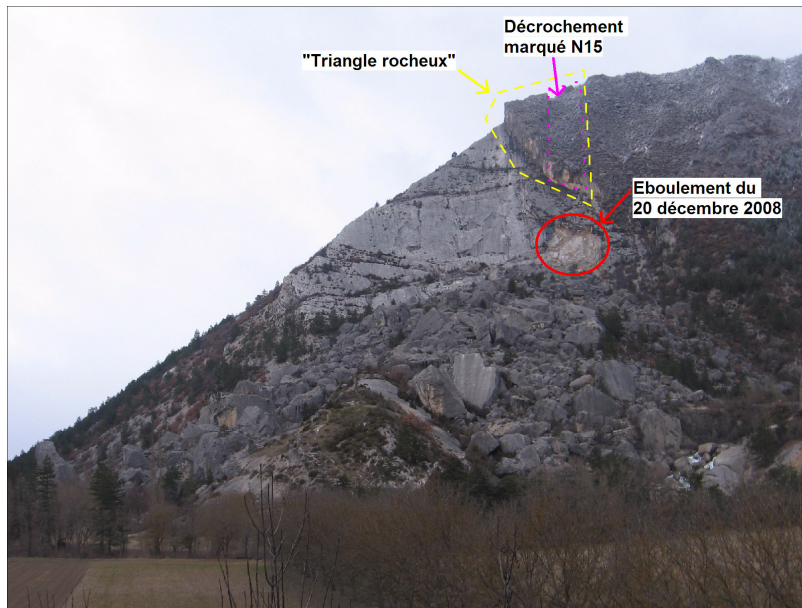
L'éboulement qui a motivé l'intervention du BRGM concerne une plaque de calcaire située sur la partie médiane du Claps au niveau de la « barre inférieure » dont la hauteur n'excède pas 5 m (Cf. III. 3 et 4).

Illustration 3 : Vue globale du « Claps » (Photo BRGM)

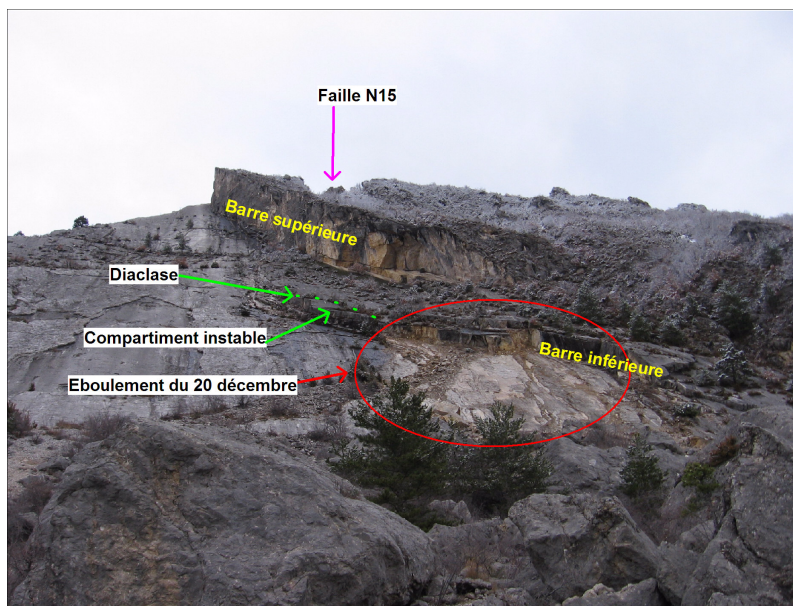
Il s'agit d'une plaque d'environ 3 m de hauteur et de 30 m de long qui a glissé sur son assise (pentée à 35 à 40°). L'épaisseur du rocher affecté par l'éboulement est difficile à déterminer à posteriori, mais elle pourrait être de l'ordre de 5 m. De cette façon, le volume total de l'éboulement avoisinerait les 5 000 m<sup>3</sup>. Les blocs n'ont pas parcouru une grande distance dans la pente (250 m au maximum pour le bloc le plus gros estimé à environ 30 m<sup>3</sup>). D'une façon générale, ils ont été stoppés par les énormes blocs (plusieurs centaines voire milliers de m<sup>3</sup>) formant le chaos du Claps, bien avant la route départementale (Cf. III.7 et 8).

Illustration 4 : vue globale de la zone d'éboulement (Photo BRGM)

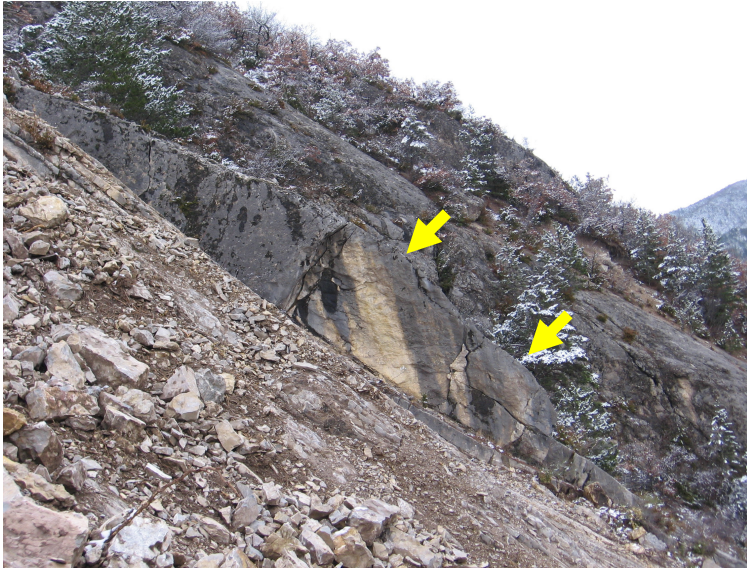
- dans le front de l'arrachement du 20 décembre, il existe de gros blocs de plusieurs m<sup>3</sup> dont la rupture est imminente (Cf. III. 5 et 6) ;
- latéralement à l'arrachement côté Ouest, on distingue très nettement deux autres plaques découpées en amont par une grande diaclase très karstifiée dans laquelle les éboulis (petites pierres) et végétation s'accumulent. La stabilité de ces plaques ne semblant assurée que par frottement, leur rupture pourrait intervenir à très court terme. Celle-ci relèverait du même mécanisme que l'éboulement du 20 décembre. Le volume de ces deux plaques est estimé à environ 1 500 m<sup>3</sup> chacune (Cf. III.4, 9 et 10).

*Illustration 5 : Blocs instables dans le front de l'éboulement (Photo BRGM)*

Concernant la cicatrice de l'éboulement récent, il subsiste un aléa très élevé de chutes de blocs isolé de quelques m<sup>3</sup>, soit de la part de blocs en état de post-rupture déjà en partie désolidarisés de la falaise, soit par remise en mouvement du tapis d'éboulis.

1. purge des blocs et des plaques instables ; celle-ci sera effectuée à la barre à mine et au vérin pour les blocs les plus petits. Les plaques instables (3 000 m<sup>3</sup>) devront être purgées à l'explosif ce qui impose un hélicoptérage de foreuse pour la mise en place des charges. Cette solution peut permettre de réduire significativement les risques à court terme mais elle pose le problème d'une intervention humaine en site classé ; d'autre part, la gestion à long terme du risque devra être posée puisque que ce type d'intervention pourrait être amenée à se renouveler.

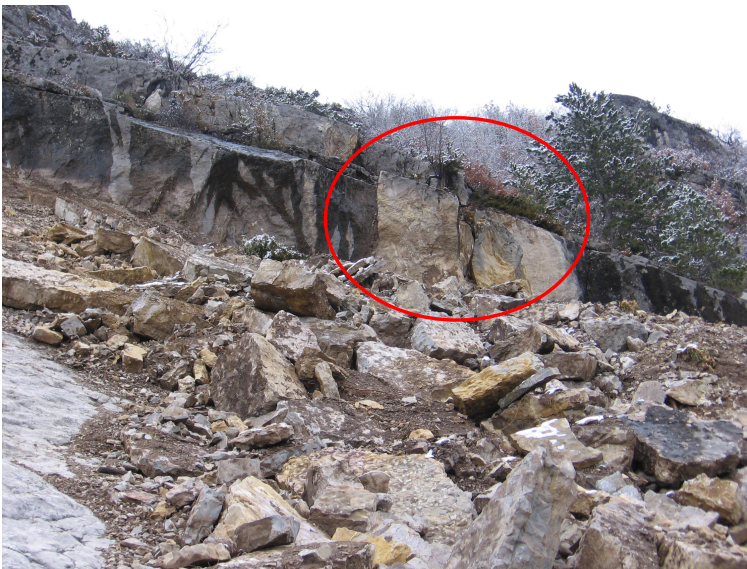
*Illustration 6 : autres blocs instables dans l'éboulement (Photo BRGM)*

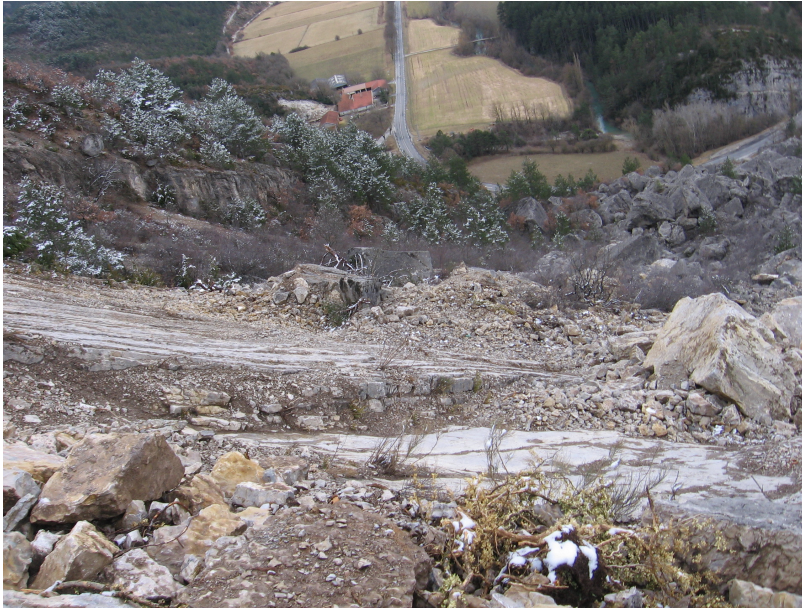
*Illustration 7 : aperçu de la propagation des blocs (plus clairs) vers l'aval (Photo BRGM)*

Dans l'hypothèse d'un nouvel éboulement, seul l'éboulis du Claps serait concerné par des atterrissements (voir proposition de périmètre de sécurité au § 4.3). Une propagation de bloc(s) jusqu'à la RD 93 n'est pas envisageable.

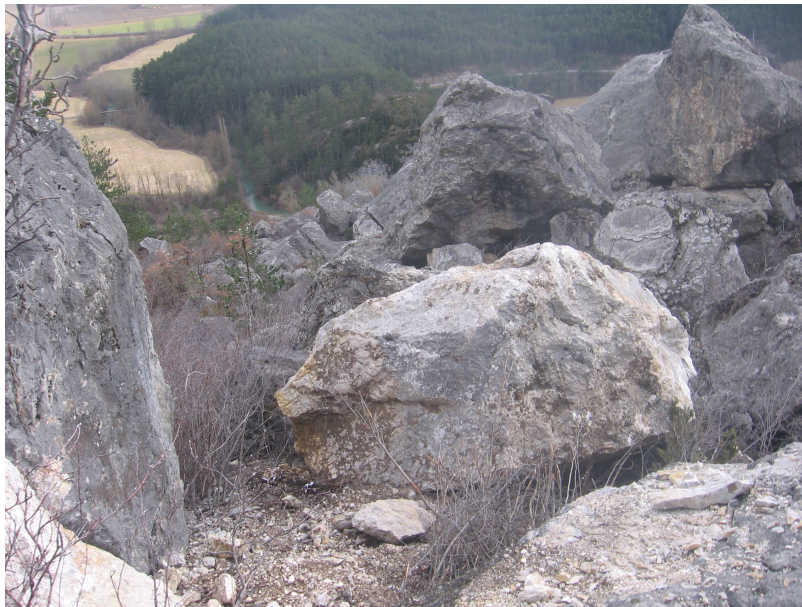
*Illustration 8 : le bloc de plus longue trajectoire (au centre), d'environ 30 m<sup>3</sup> (Photo BRGM)*

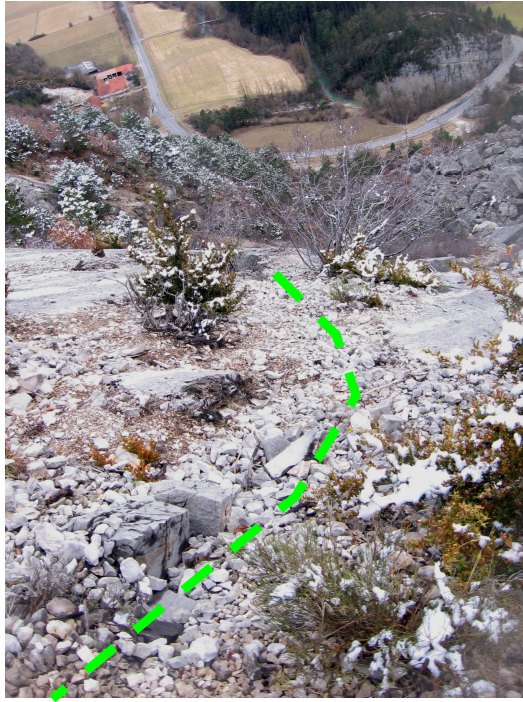
*Illustration 9 : Dans la barre inférieure, diacase comblée de cailloux pouvant générer la rupture d'une autre dalle rocheuse à très court terme (Photo BRGM)*

Latéralement à la cicatrice de l'éboulement, surtout du côté Ouest, de nouveaux éboulements sont possibles à très court terme (quelques mois) au sein de la « barre inférieure » en raison de la présence de grandes diaclases karstifiées, largement décomprimées. Un volume de rocher instable d'environ 3 000 m<sup>3</sup> a ainsi été identifié.

2. confortement de la barre inférieure ; cette solution, complémentaire de la précédente, est évoquée pour mémoire sachant que l'absence d'enjeu rend difficile sa justification compte tenu du classement du site, des enjeux faibles et de son coût. Techniquement, la solution devra être définie sur la base d'une étude géotechnique approfondie. A priori, la meilleure solution consisterait à mettre en place des contreforts en béton (teinté pour imiter la couleur

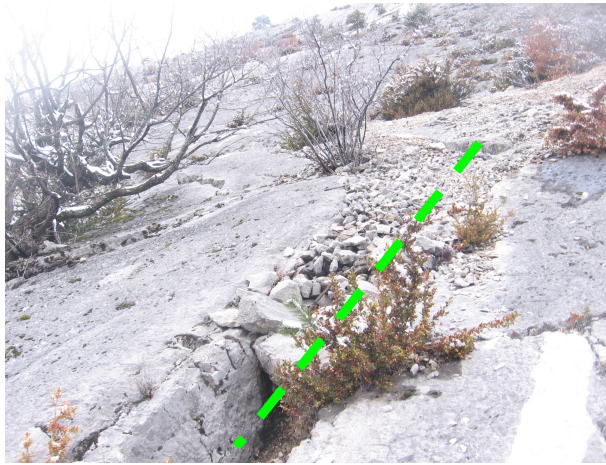
*Illustration 10 : Dans la barre inférieure, la même diacase de prolongeant à l'amont (Photo BRGM)*

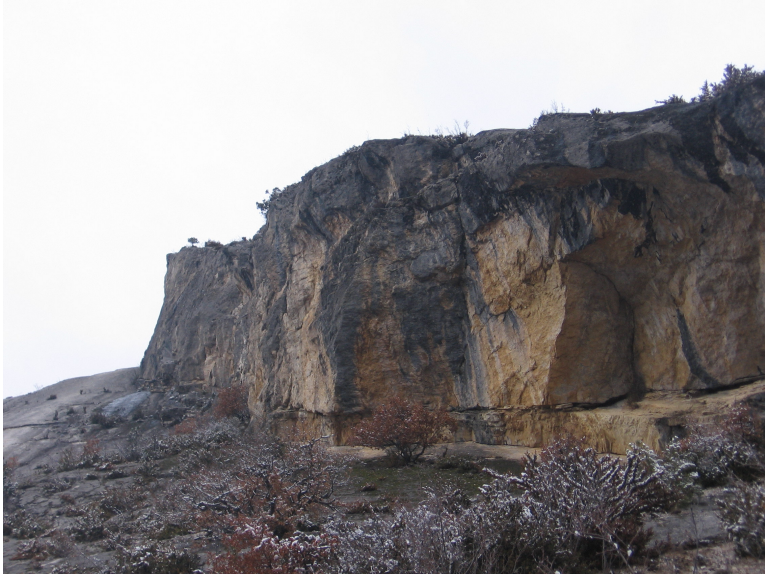
- au pied du triangle, dans la continuité de l'accident N15 décrit auparavant, un secteur de falaise « crénelée » avec un réseau de fractures conjuguées plus ou moins continues, potentiellement évolutives à moyen terme déterminant des blocs de 30 à 300 m<sup>3</sup> (Cf. III.11 et 12).

*Illustration 11 : Secteur « crénelé » de la barre supérieure, vu de face (Photo BRGM)*

- dans le secteur « crénelé » où quelques blocs très massifs (jusqu'à 300 m<sup>3</sup> avec un volume total de 600 à 700 m<sup>3</sup>) présentent potentiellement des signes d'évolution mécanique.
- dans un secteur oxydé et karstifié situé sur la bordure ouest du triangle (plaque de 80 m<sup>3</sup>).

Le traitement des masses rocheuses peut être envisagé de manière préventive ou en cas d'évolution des témoins. La première solution est plus sûre car dans certains cas, les précurseurs de rupture peuvent être très brefs. Dans le principe, une solution de confortement par un gros contrefort en béton ancré sur la dalle structurale pourrait être efficace afin de bloquer toute évolution notamment dans le secteur « crénelé ».

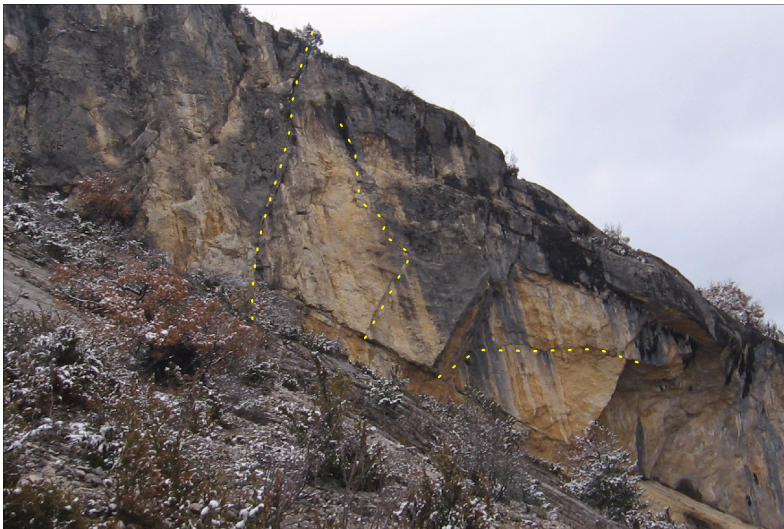
*Illustration 12 : Secteur « crénelé » de la barre supérieure, vu de de côté avec report des principales fractures ayant pu jouer mécaniquement (Photo BRGM)*

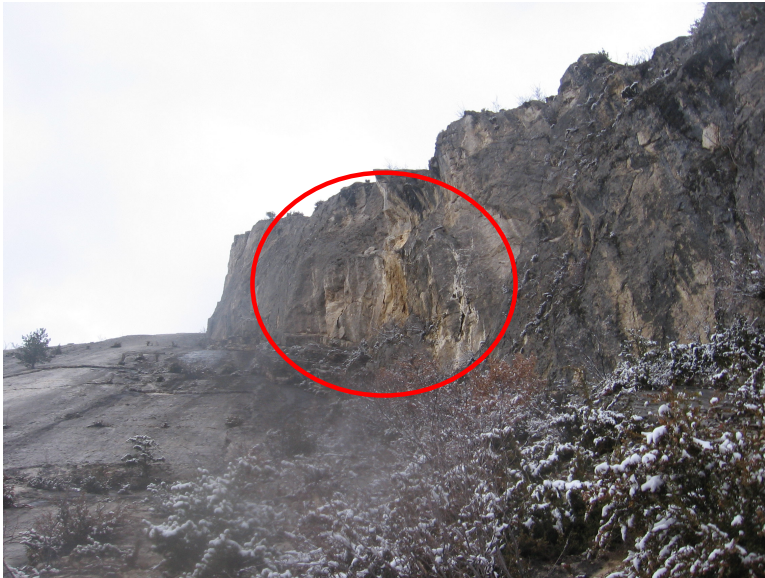
- plus haut, à mi hauteur du côté ouest du triangle, une zone oxydée, ocreuse et caverneuse, dans laquelle on observe une plaque rocheuse de 2 m d'épaisseur, de 7 m de hauteur et de 6 m de large (soit environ 80 m<sup>3</sup>), potentiellement instable à moyen terme – le pied de la plaque a l'air relativement sain (Cf. III.13).

*Illustration 13 : Secteur « oxydé » de la barre supérieure, à la stabilité douteuse à moyen terme (Photo BRGM)*

Le secteur « oxydé » pourrait être plus classiquement stabilisé à l'aide d'ancrages passifs.

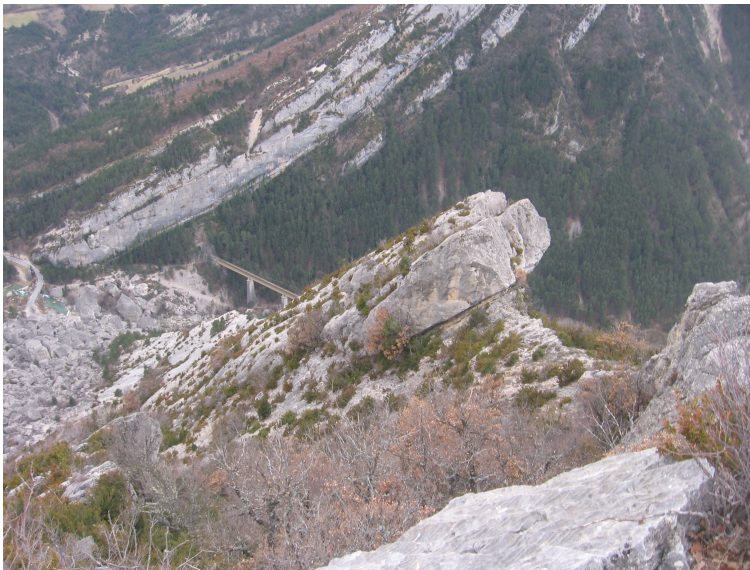
- le triangle rocheux est délimité à l'est par un accident subméridien de direction N15, d'une trentaine de mètres de large. Cet accident a probablement en partie guidé la rupture en 1442 du côté est. A l'heure actuelle, cet accident d'origine géologique est très peu (ou pas) évolué d'un point de vue mécanique (Cf. III.14) ;

*Illustration 14 : En haut du décrochement orienté N15 (Photo BRGM)*

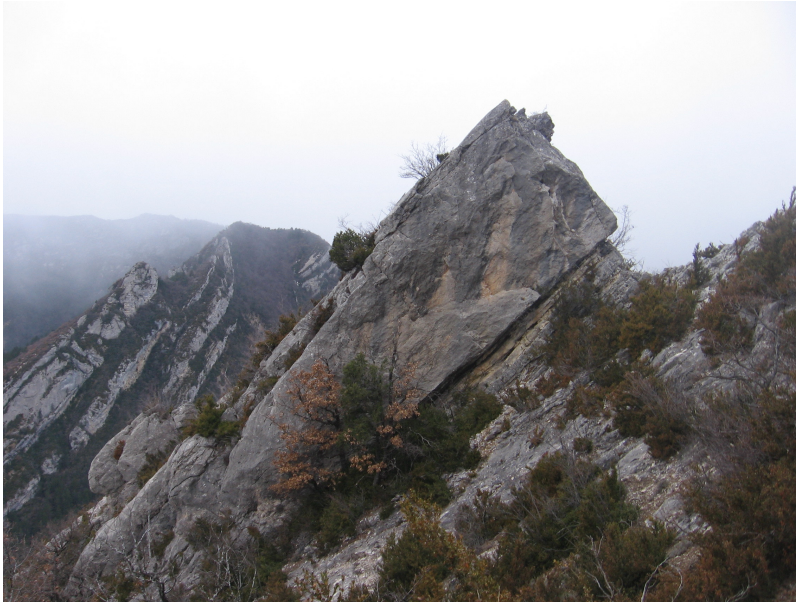
- la base de la barre rocheuse est caractérisée par l'existence d'un niveau lité qui a probablement servi de plan de glissement en 1442 ; ce niveau ne montre cependant pas de signes alarmants de cisaillement pouvant témoigner du déplacement du compartiment supérieur sur son assise (Cf. III. 15 et 16) ;

*Illustration 15 : Sur la crête du Pic de Luc, la barre supérieure pentée à 45° (Photo BRGM)*

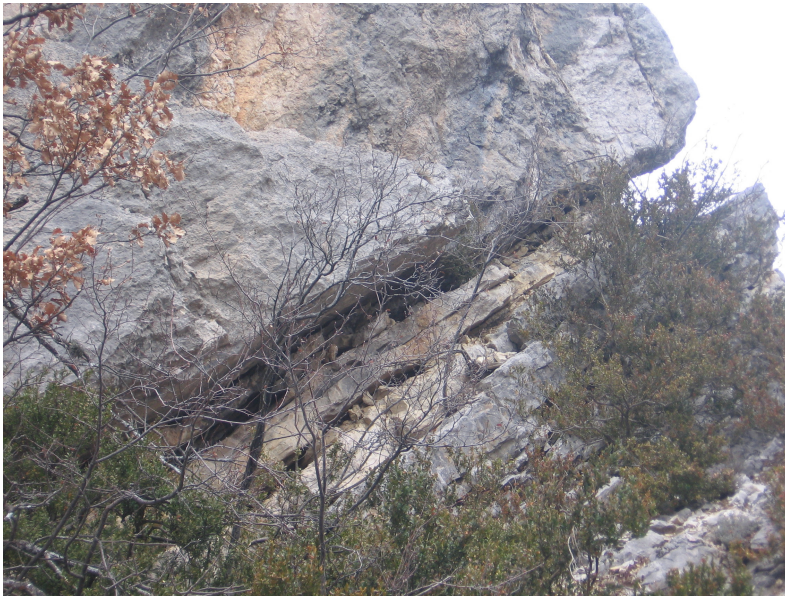
*Illustration 16 : le pied lité de la barre supérieure (Photo BRGM)*

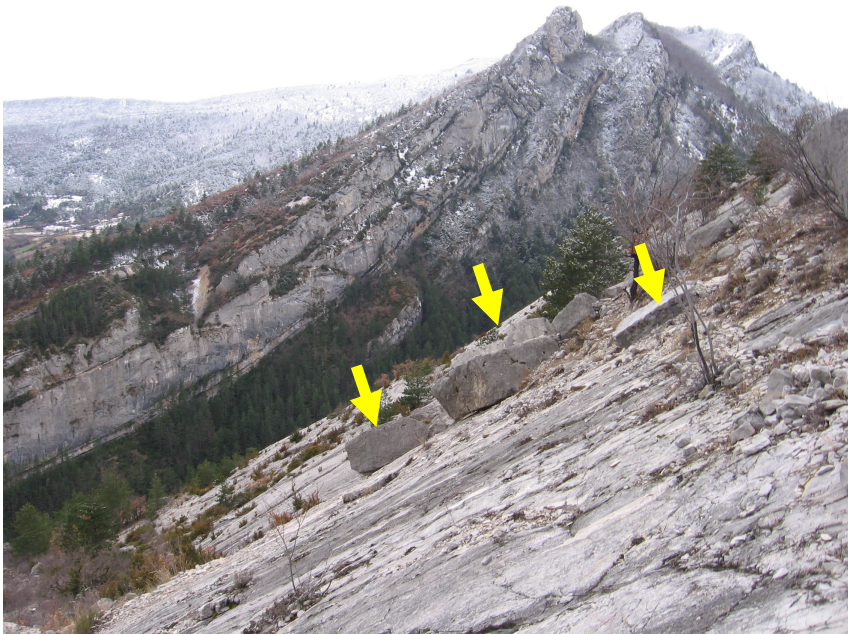
En remontant sur la dalle structurale qui a guidé la rupture en 1442, on constate la présence de quelques blocs erratiques dont la stabilité n'est assurée que par simple frottement sur des zones moins pentues ou des fractures transversales au plan de glissement (Cf. III.17).

*Illustration 17 : blocs posés sur la dalle du « Claps », en équilibre par simple frottement (Photo BRGM)*

La dalle structurale présente en quelques endroits des amas de blocs dont la stabilité - précaire - n'est assurée que par simple frottement sur leur assise. Il n'est pas à exclure que certains blocs soient très anciens (1442 ?) mais leur déstabilisation n'est pas à exclure dans un délai impossible à déterminer, principalement par suite d'une lubrification/altération de leur assise. La cible de ces blocs est le chaos du Claps mais ils ne menacent a priori pas la RD 93.

Les amas de blocs présents sur certaines zones de la dalle structurale pourraient également faire l'objet de petits renforcements préventifs, tels que des cales en béton armé qui empêcheraient un glissement de ces blocs sur leur assise. Une autre solution serait de procéder à des purges mais

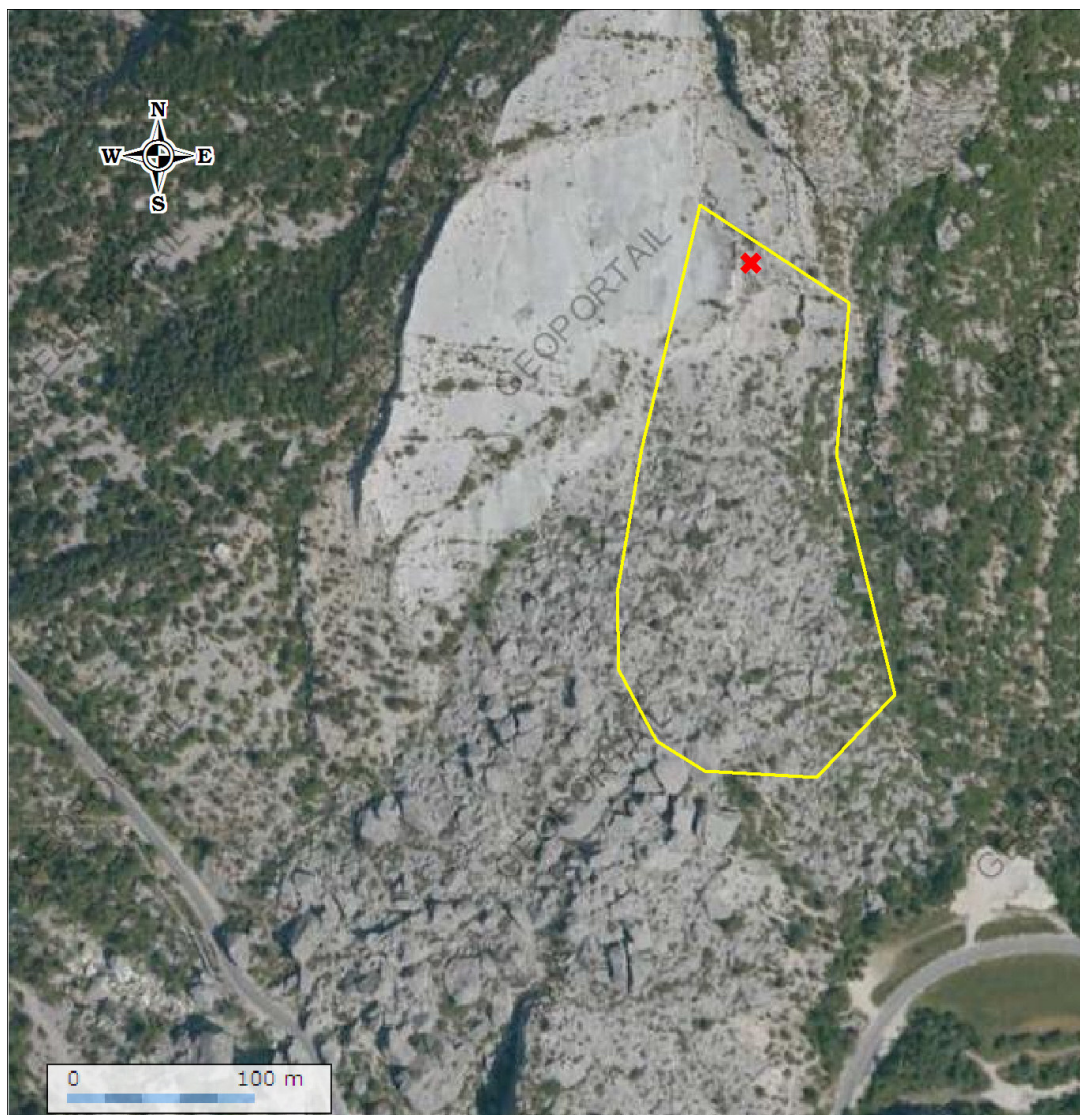
*Illustration 18 : périmètre de sécurité (en jaune) à baliser avec des panneaux et zone d'arrachement (croix rouge)- source <http://www.geoportail.fr/>*

Compte tenu des aléas très élevés dans ce secteur, il convient au minima d'interdire l'accès aux promeneurs au champ d'expansion d'éboulements futurs susceptibles d'intervenir à très court terme. L'interdiction sera matérialisée à l'aide de panneaux de signalisation. A noter que cette interdiction n'impactera pratiquement pas l'accès au site, le sentier de randonnée étant tracé en aval de la zone dangereuse. Cependant, certains blocs potentiellement destinés à l'escalade pourraient être interdits d'accès.
