## Rapport d'expertise :

### Désordres sur une maison d'habitation, Commune de Cheux (Calvados). Avis du BRGM

BRGM/RP-59106-FR

Novembre 2010

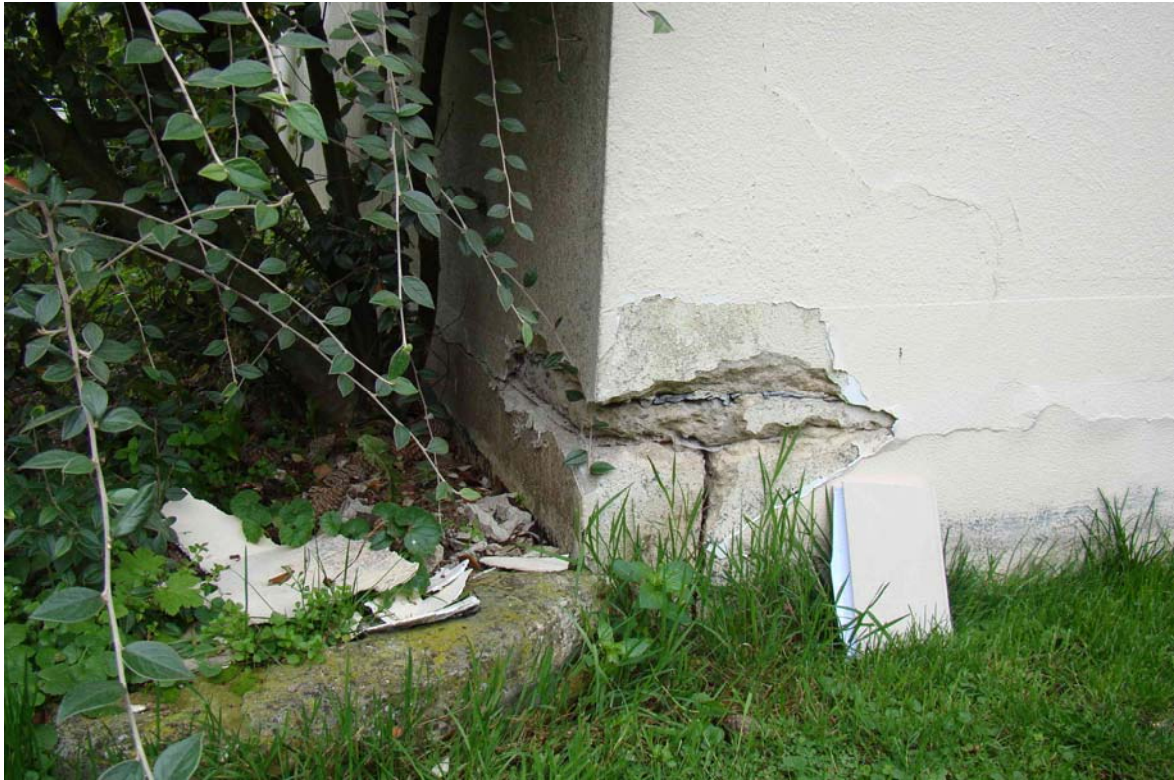
La partie la plus touchée est l'angle sud de la maison, où l'on observe à proximité du sol une fissure horizontale qui s'étend sur les murs SE et SW. Au niveau de l'angle sud, une désolidarisation entre les fondations et les murs est observable. Il semble à cet endroit y avoir un léger affaissement des terrains vers le SSE qui mettrait à jour et entraînerait les fondations de la maison (Photos 1 à 3 en annexe).

Photo 1 : Angle sud de la maison

- si aucune des deux premières hypothèses n'est vérifiée, il s'agira de faire intervenir un bureau d'études spécialisé qui devra définir la nature exacte du sous-sol à proximité de l'angle sud de la maison, soit par sondages (il pourra s'agir de sondages carottés ou de sondages destructifs avec enregistrement des paramètres de la foration), soit par méthodes géophysiques appropriées. Il s'agira soit de confirmer ou d'infirmer la présence d'un remblai hétérogène facilitant les tassements différentiels, soit de confirmer ou d'infirmer la présence d'une cavité en profondeur ;

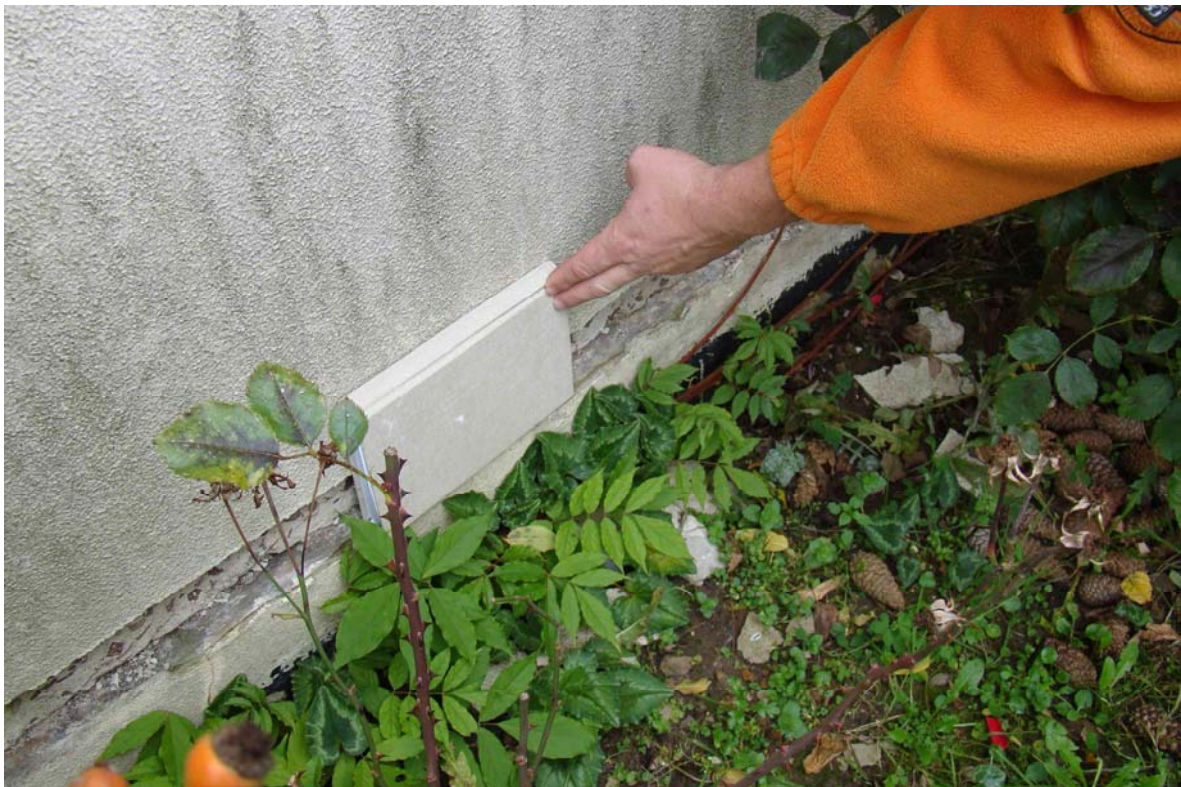
Photo 2 : « Décrochement » visible près de l'angle sud

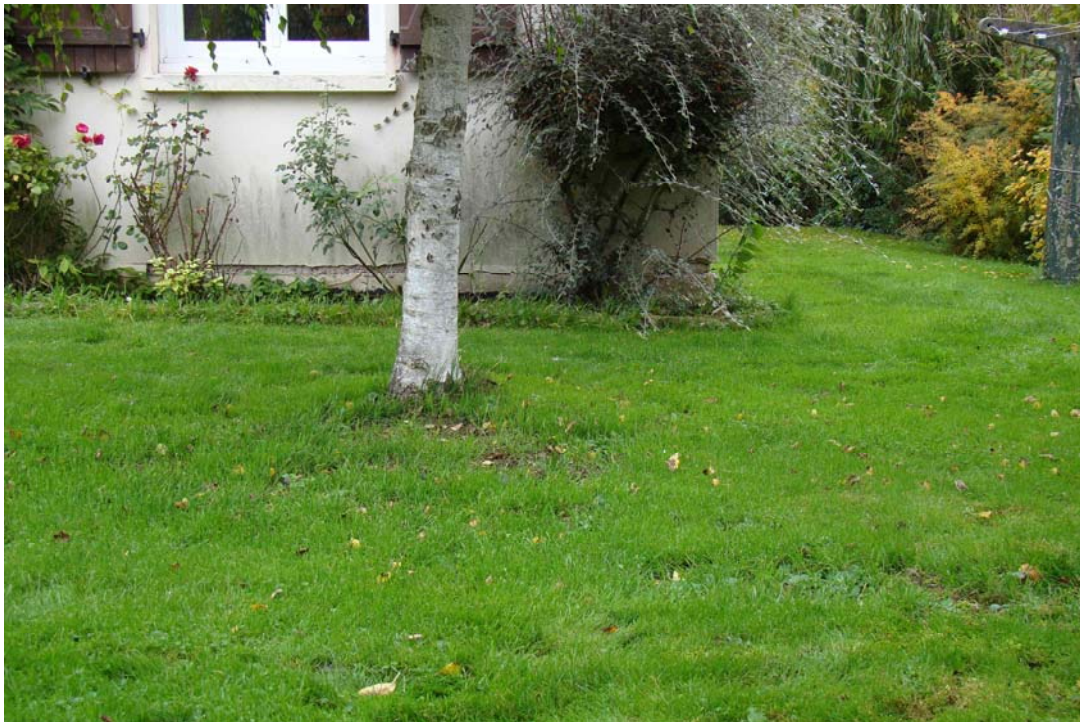
**Photo 3 : Photo montrant la mise au jour des fondations à l'angle sud de la maison**

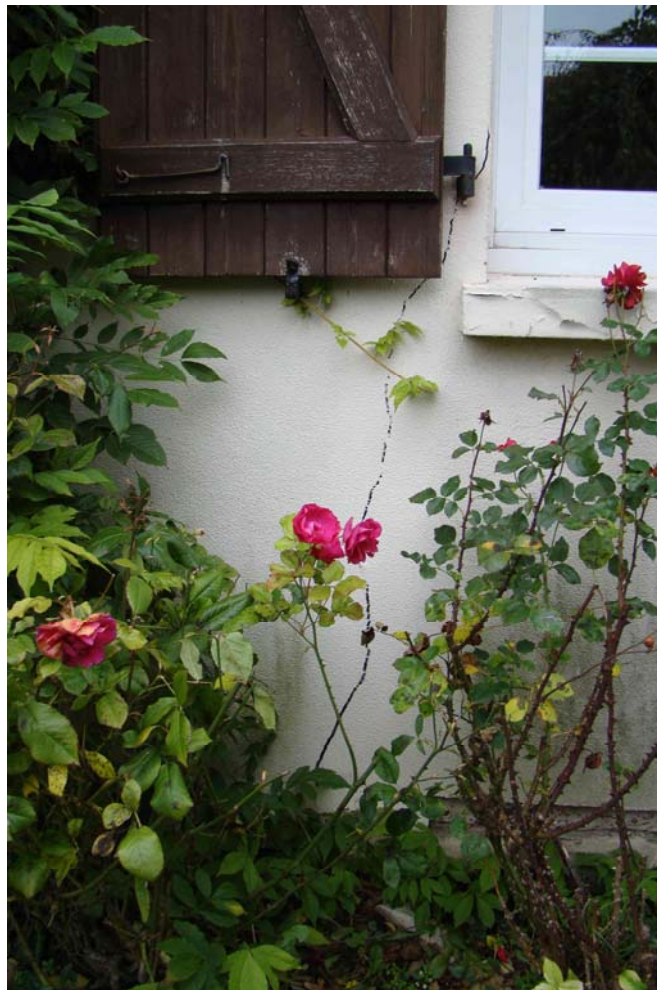
A proximité de cet angle, plusieurs fissures verticales ou obliques sont visibles à l'extérieur (notamment à proximité de la fenêtre la plus proche, Photo 4), et l'intérieur de la maison (chambres, couloir et salle de bains situées contre le pignon SE, Photo 5). Dans une des chambres, des traces d'humidités sont visibles sur le mur SE.

**Photo 4 : Fissure affectant la fenêtre la plus proche de l'angle sud**

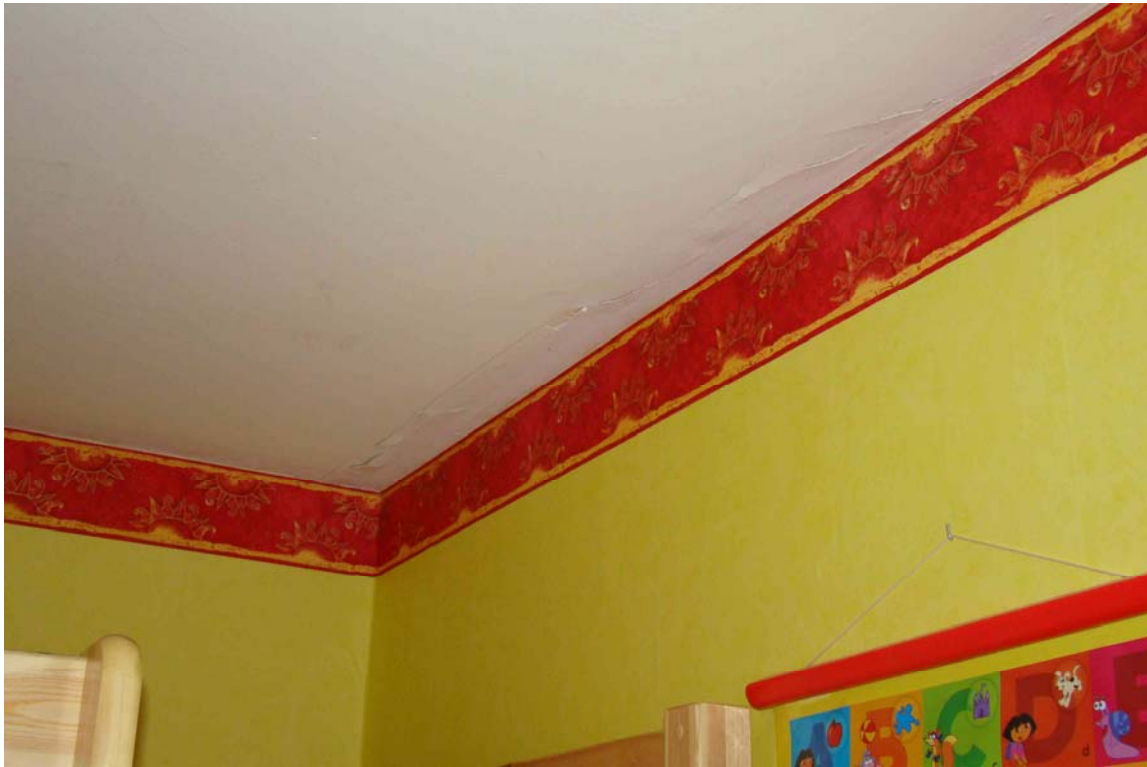
**Photo 5 : Fissure au plafond d'une chambre située contre le mur SE**

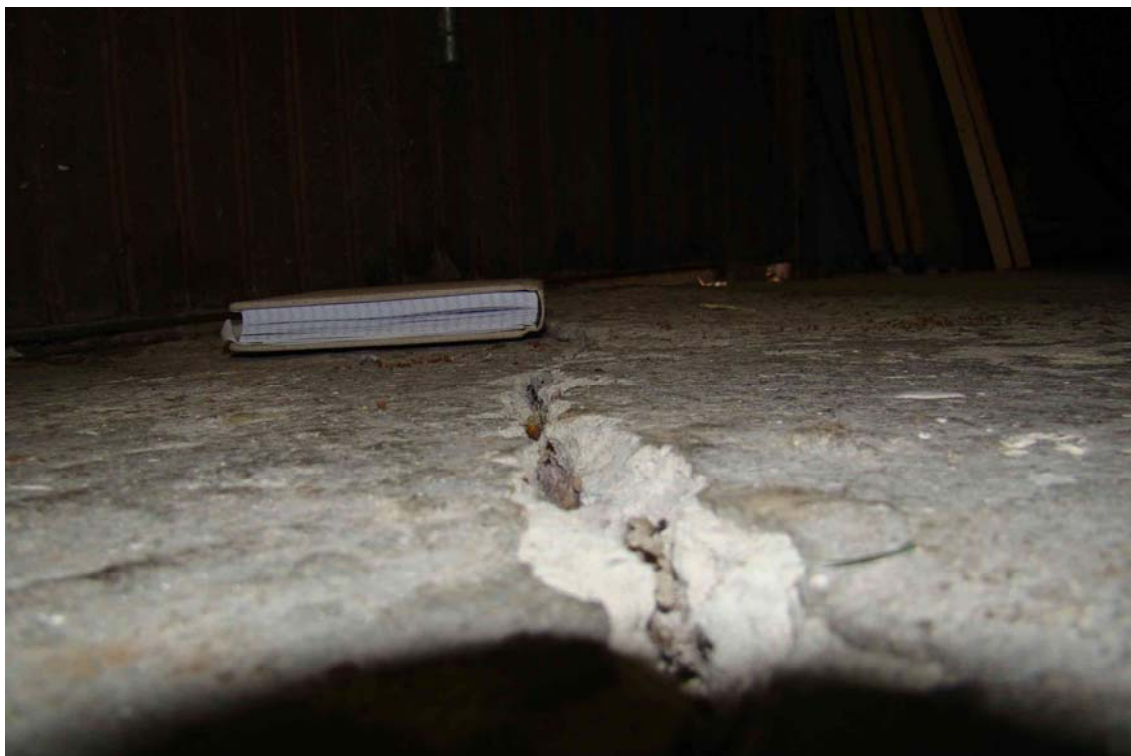
A l'intérieur, des fissures sont visibles sur le sol de la partie « garage » (Photo 6). D'autre part, la partie « garage » semble s'écarter légèrement de la partie principale de la maison (fissures au sol et fissure visible à l'intérieur et à l'extérieur du mur NE).

**Photo 6 : Sol du garage**

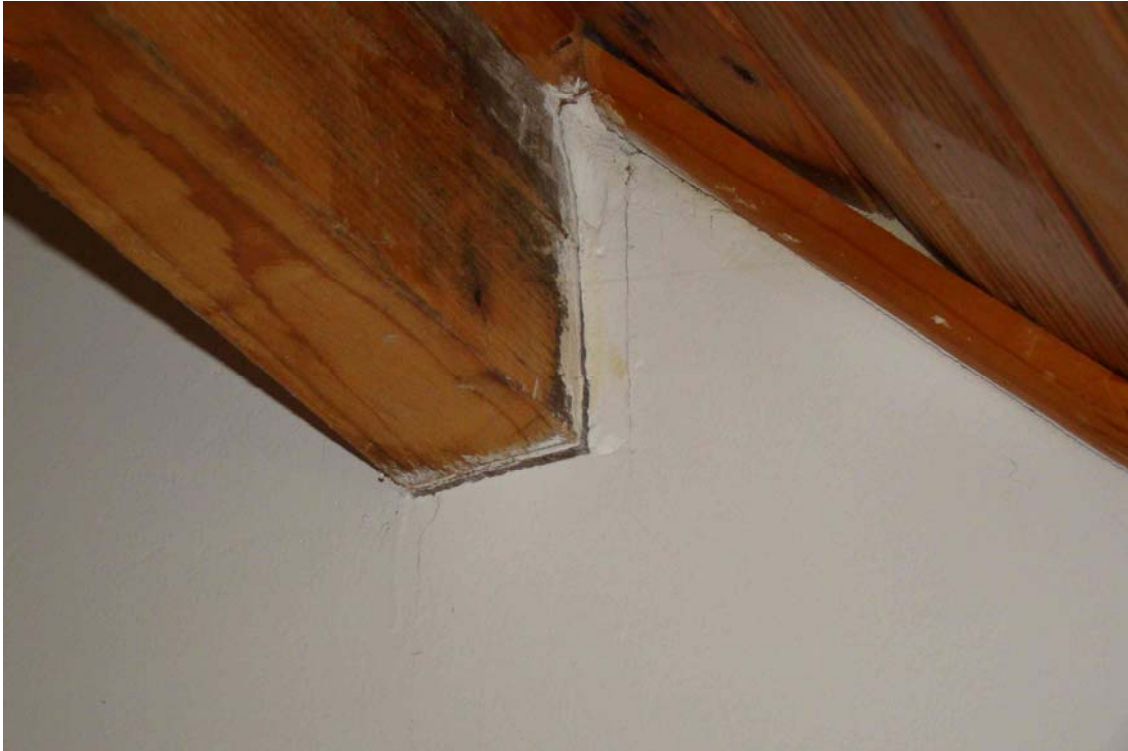
Enfin, à l'étage du garage, les poutres de la charpente laissent apparaître des traces de plâtre sur environ 1 cm et les cloisons semblent fissurées à la jonction avec ces poutres, ce qui laisse à penser à un léger mouvement des murs (Photo 7).

**Photo 7 : Fissuration au niveau de la jonction des poutres et des cloisons (partie « garage »)**

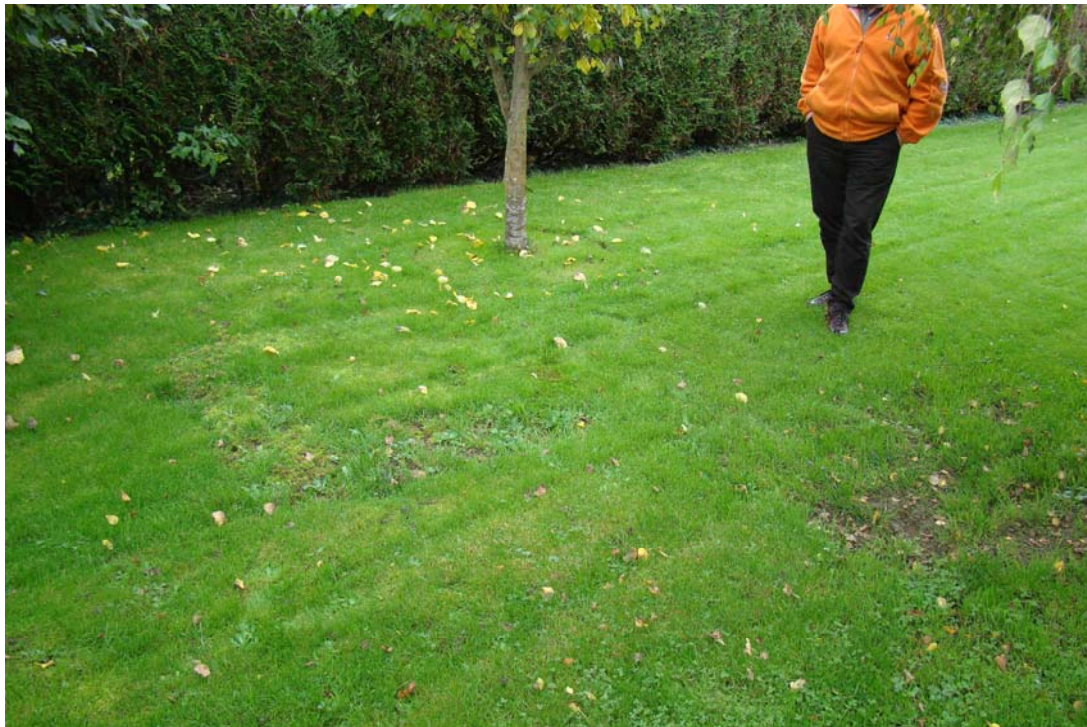
Dans le jardin, à quelques mètres au SW de l'angle sud de la maison, une zone (2 x 3 m) semble être légèrement affaissée et la résonance aux coups de talon semble différente des autres endroits du jardin. Le propriétaire de la maison a communiqué des photos qui montrent qu'en période sèche, cette même zone voit le gazon totalement jauni alors qu'il reste vert partout ailleurs dans le jardin (Photos 8 et 9). Bien que n'ayant pas retrouvé d'informations sur le système d'évacuation des eaux usées avant le passage au tout-à-l'égout à la fin des années 1980, il pourrait s'agir d'une ancienne fosse sceptique. La mise à jour d'un tuyau PVC à proximité dont le rôle n'est pas connu du propriétaire irait dans ce sens.

**Photo 8 : Zone très légèrement affaissée dans le jardin**

- le creusement du sol (mini-pelle) à l'endroit du jardin présentant un phénomène d'assèchement rapide, afin d'identifier la cause du phénomène (présence d'une ancienne fosse sceptique ?). Si la présence d'un vide de faible importance est mise en évidence, un comblement pourra être proposé ;

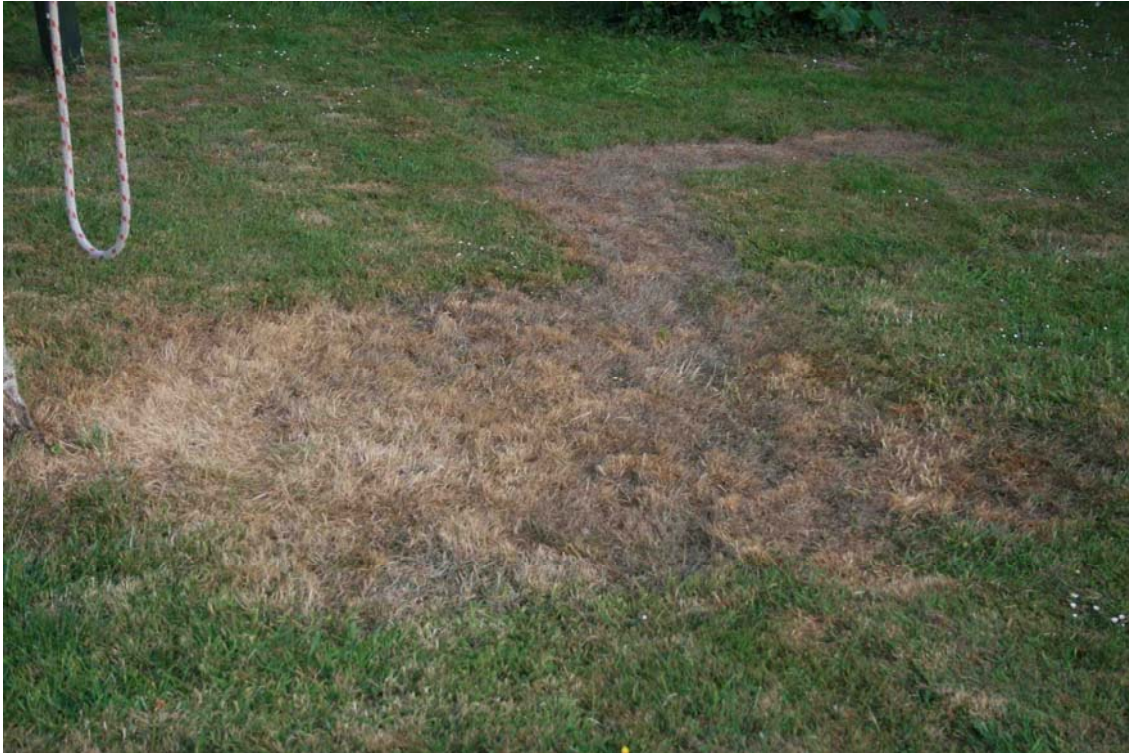
**Photo 9 : Même zone en période estivale, vue de l'autre côté (photo du propriétaire)**

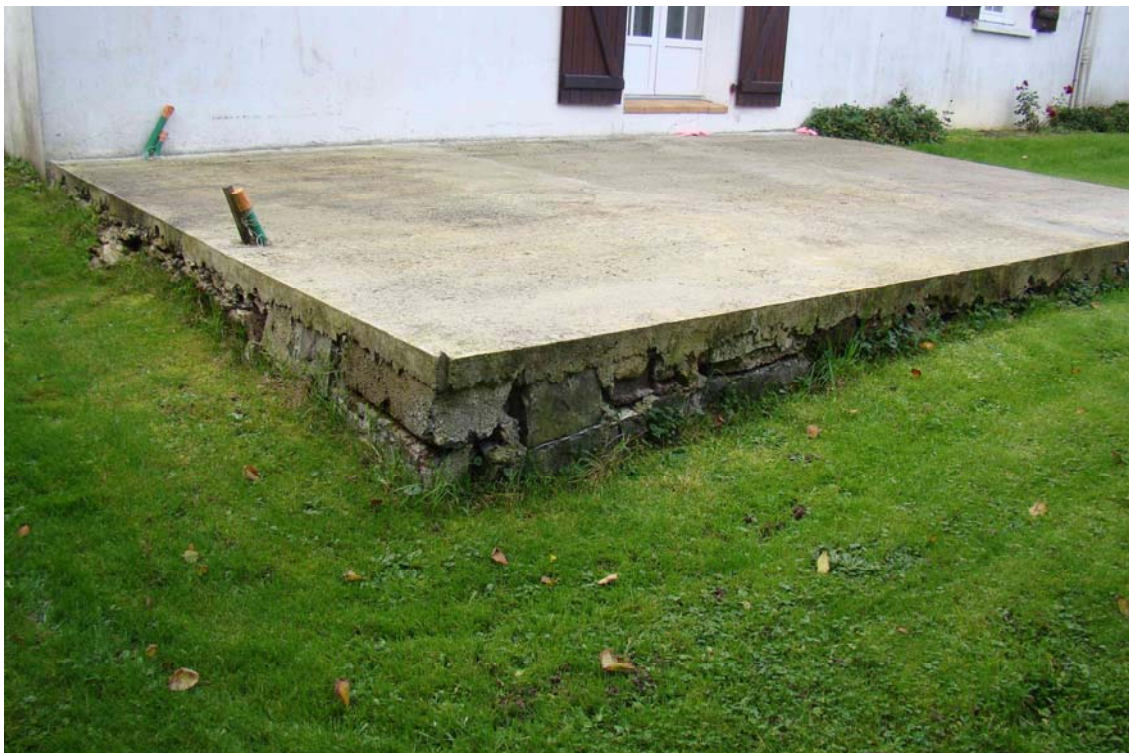
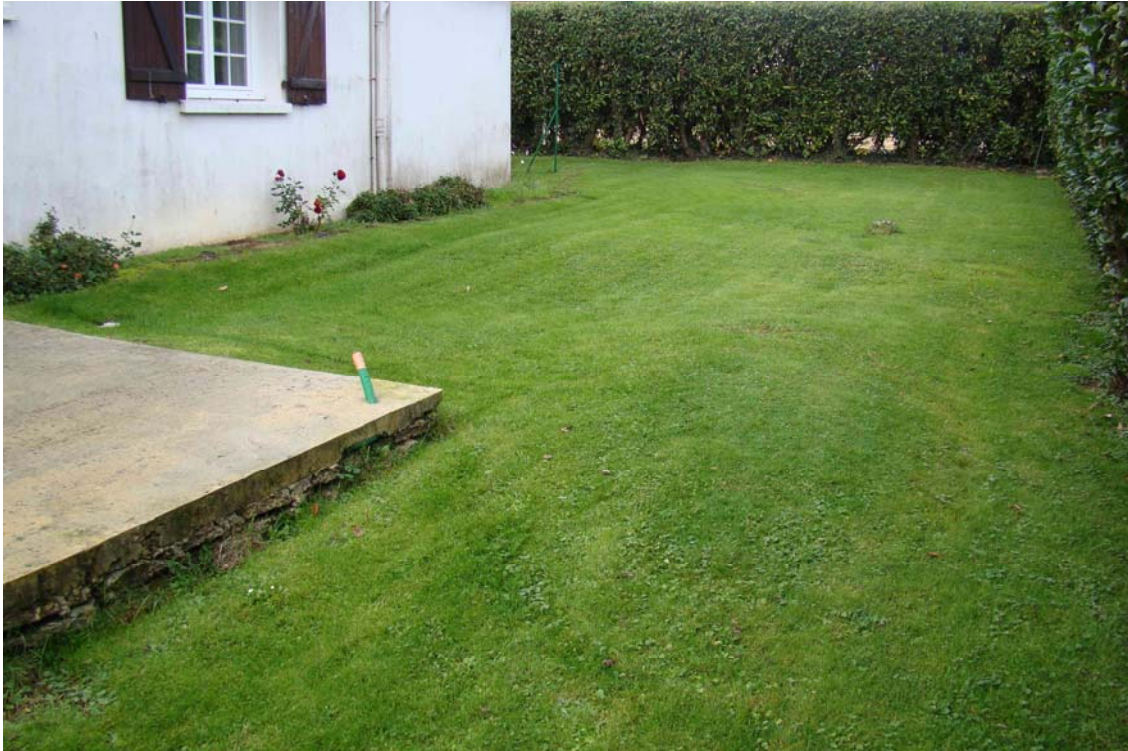
Nous avons pu avoir accès à la propriété située directement au SW du n°6, rue des ormes. La maison est touchée par une fissure importante sur sa façade NE, et le terrain jouxtant directement le n°6 semble lui aussi affaissé (Photos 10 et 11).

**Photo 10 : Vue de la terrasse de la maison située directement au SW**

**Photo 11 : Terrain de la propriété située directement au SW**

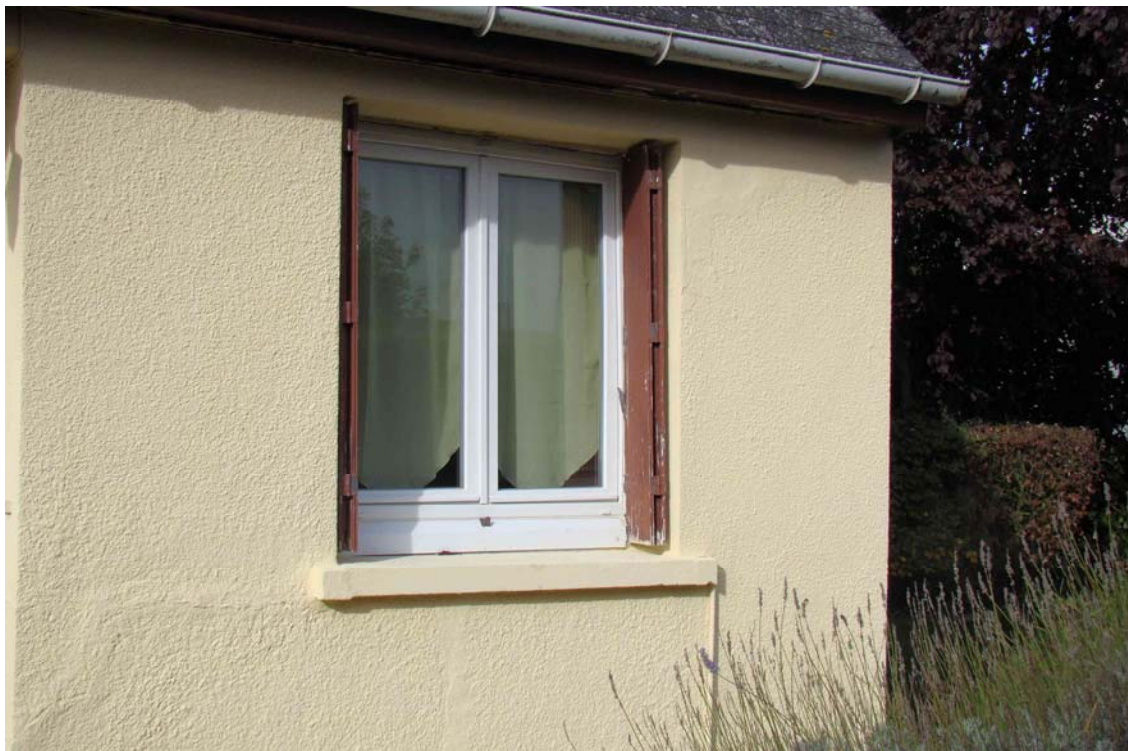
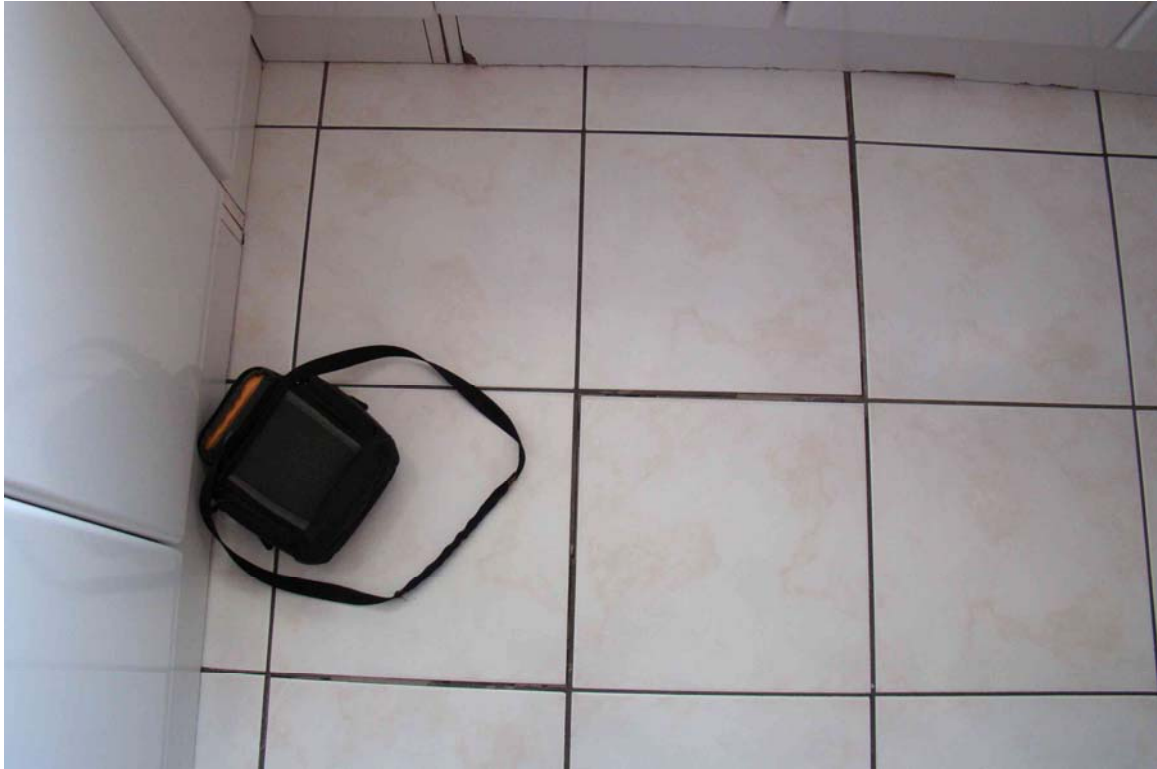
Une maison située plus à l'ouest a connu une intense fissuration obligeant récemment les propriétaires à faire reprendre la maison en sous-œuvre. La maison garde des séquelles de ces désordres, notamment au niveau des fenêtres aujourd'hui légèrement obliques. La propriétaire nous a indiqué que le phénomène évoluait encore aujourd'hui comme en témoigne la fissuration du carrelage de la cuisine très récemment refait (Photos 12 et 13).

**Photo 12 : Fenêtre d'une autre maison touchée plus à l'ouest dans le lotissement**

**Photo 13 : Carrelage très récemment refait de cette même maison**
