Risques naturels liés aux mouvements de terrain en Savoie durant l'année 2010

Rapport « final »

BRGM/RP-59650-FR

juin 2011

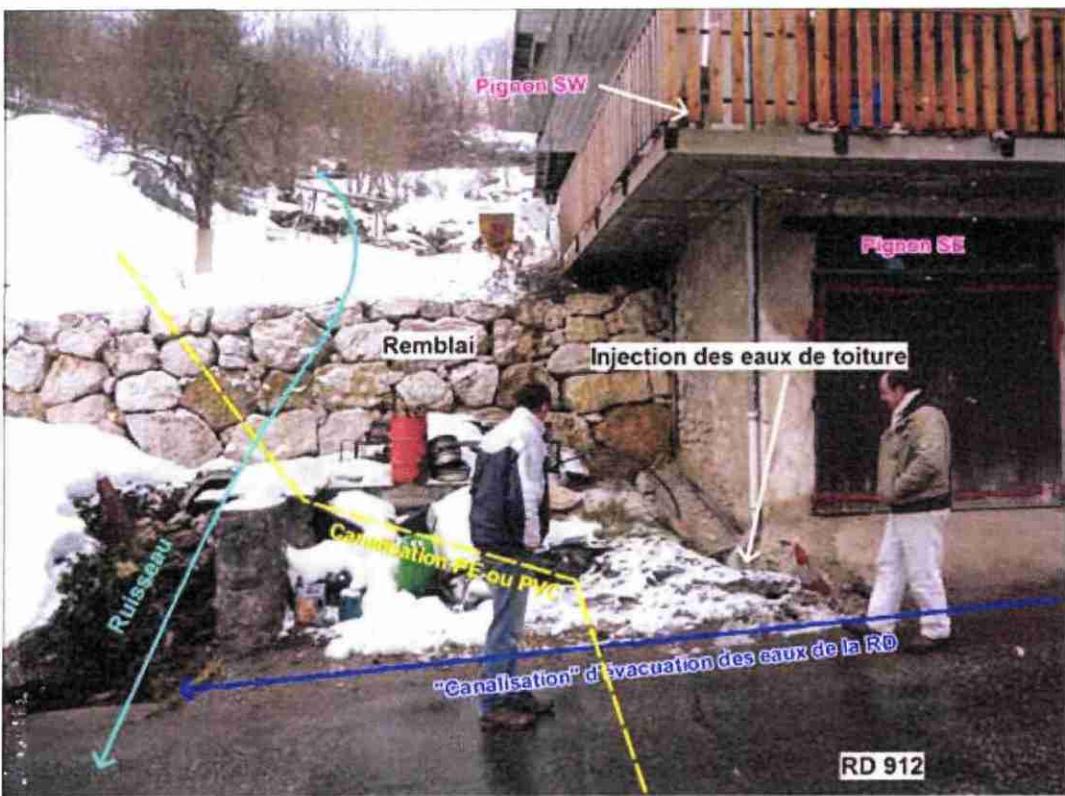
Illustration 2 : croquis des observations de terrain

On notera enfin qu'une plateforme en terre butée par des enrochements a été mise en place par Monsieur Desmaris le long du pignon sud-ouest. La hauteur maximale du remblai est d'environ 2 m.

Les problèmes de fissuration de la maison de Monsieur Desmaris proviennent très certainement des fortes variations de l'état hydrique du sol du thalweg. En effet, la saturation périodique des terrains présents dans la pente (colluvions argileuses à blocs calcaires) induit une diminution des caractéristiques géomécaniques du sol d'assise des fondations ce qui entraîne leur poinçonnement par la charge appliquée. L'orientation et la localisation des fissures plaide pour un tassement de l'angle sud du bâtiment caractérisé par une concentration des eaux d'origine naturelle (ruisseau, circulations souterraines erratiques) et anthropiques (injection des eaux de toiture et mauvais état du réseau de collecte des eaux de la RD 912).

Cependant, quelle que soit la cause exacte du sinistre, l'atténuation des désordres passe en priorité par une maîtrise des eaux dans le sol et en particulier au droit des pignons sud-est et sud-ouest. Il convient donc :

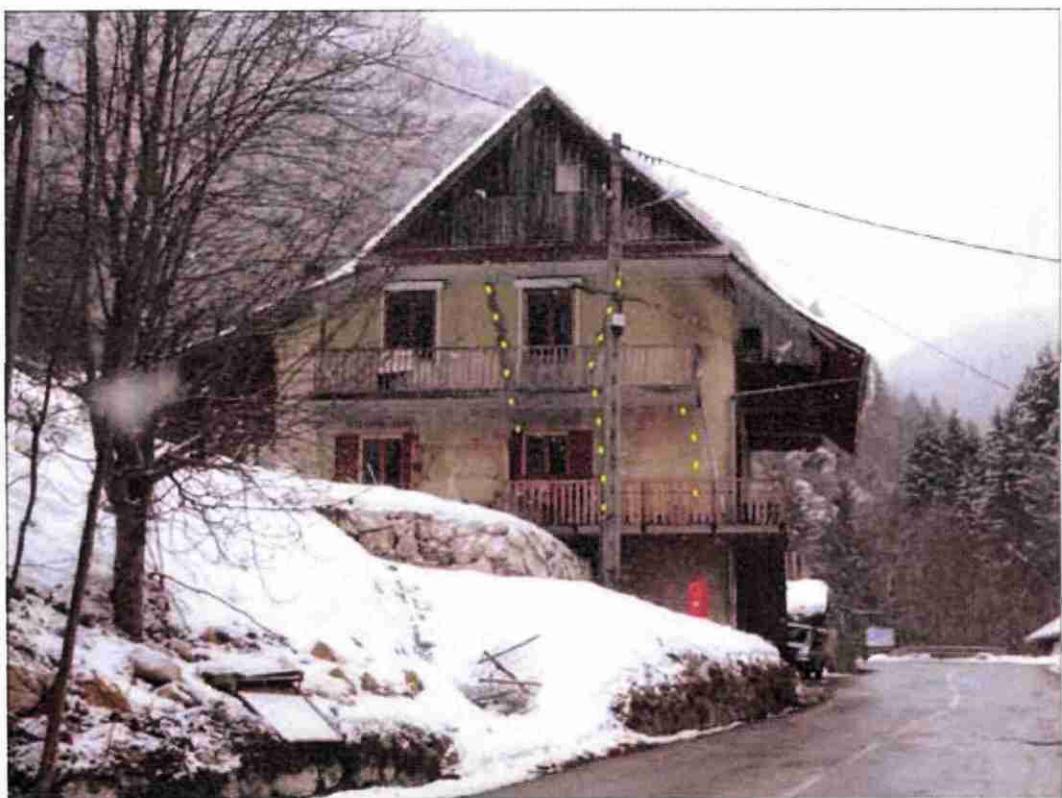
Illustration 3 : localisation des fissures en façade sud-ouest

Depuis qu'il est devenu propriétaire, Monsieur Desmaris constate l'apparition de fissures sur son habitation : trois fissures sur le pignon sud-ouest et une fissure sur le pignon sud-est qui fait face à la RD 912. Ces fissures présentent quelques millimètres d'ouverture. On peut constater que deux des fissures présentes sur le pignon sud-ouest sont anciennes et avaient été rebouchées à l'enduit par l'ancien propriétaire. On remarque également que ces fissures sont verticales et présentent une ouverture plus importante en haut de l'édifice. La fissure sur le pignon sud-est s'est faite au niveau du raccord entre deux parties de l'habitation réalisées avec des matériaux différents.

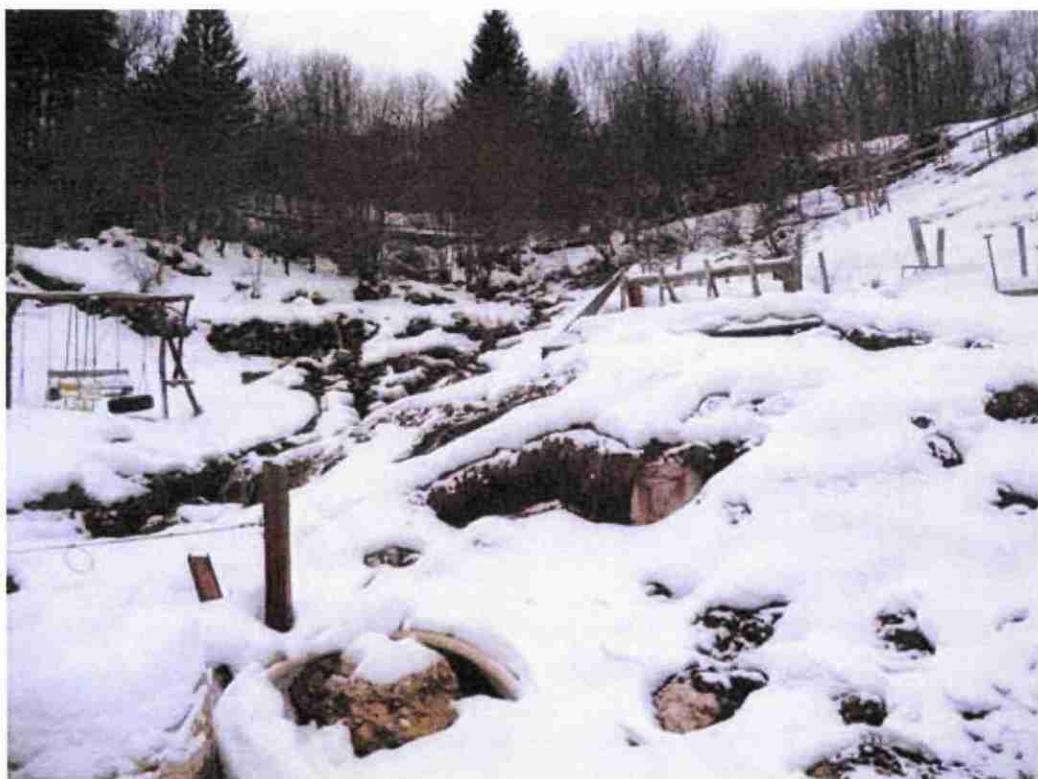
Illustration 5 : aspect de la pente derrière l'habitation

La maison est implantée dans le creux d'un thalweg très humide orienté NNW/SSE. Ce thalweg est occupé par des éboulis reposant sur les marno-calcaires du Berriasien (n_{1b}). La pente faible au niveau de route, s'accentue nettement en amont de la maison (25-30°). Un

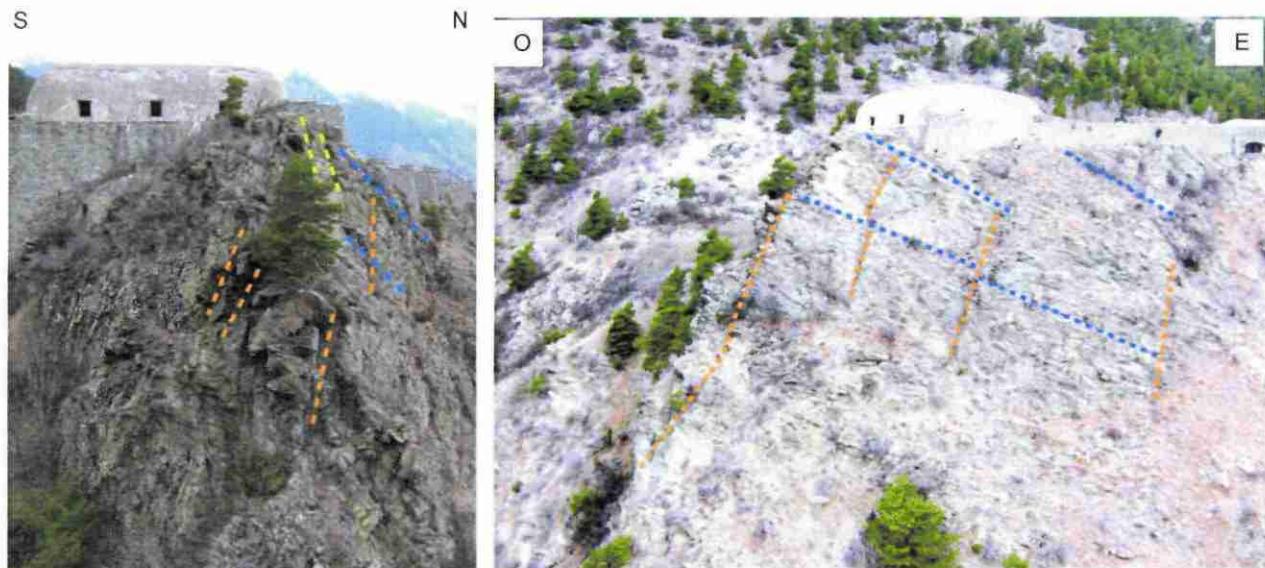
Illustration 5: exemples de plans de fracturation sous le Replaton (photo BRGM).

Ces plans de fractures créent des zones de fragilité (Illustration 5), au sein desquelles l'eau d'origine météorique peut s'infiltrer. Le gel/dégel va alors contribuer à l'écartement des fractures, pouvant détacher des blocs de la paroi.

Le volume moyen des rochers délimités par l'espacement de ces plans de discontinuités est variable, mais peut être important (souvent de l'ordre du mètre cube, voire plus). Lorsque plusieurs rochers sont superposés, les volumes délimités peuvent dépasser la dizaine de mètres cubes le long d'un seul plan.

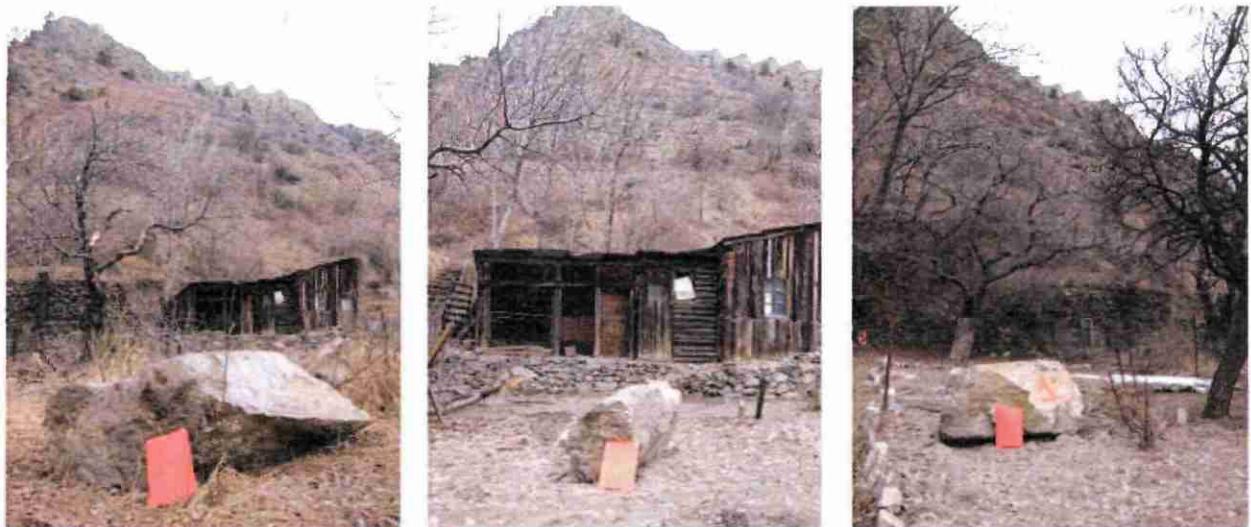
Illustration 6 : blocs dans les jardins suite à l'éboulement de mars 2010.

Les blocs sont essentiellement répartis entre le chemin au pied de l'éboulis et l'Arc (où l'un des blocs semble avoir terminé sa course), dans des parcelles occupées par des jardins. Très peu de dégâts sont signalés sur le bâti (cabanes et garages), seul un toit en tôle est partiellement détruit. Quelques blocs ont dépassé un chemin de randonnée et se sont arrêtés en limite d'un chemin privé d'accès à une maison.

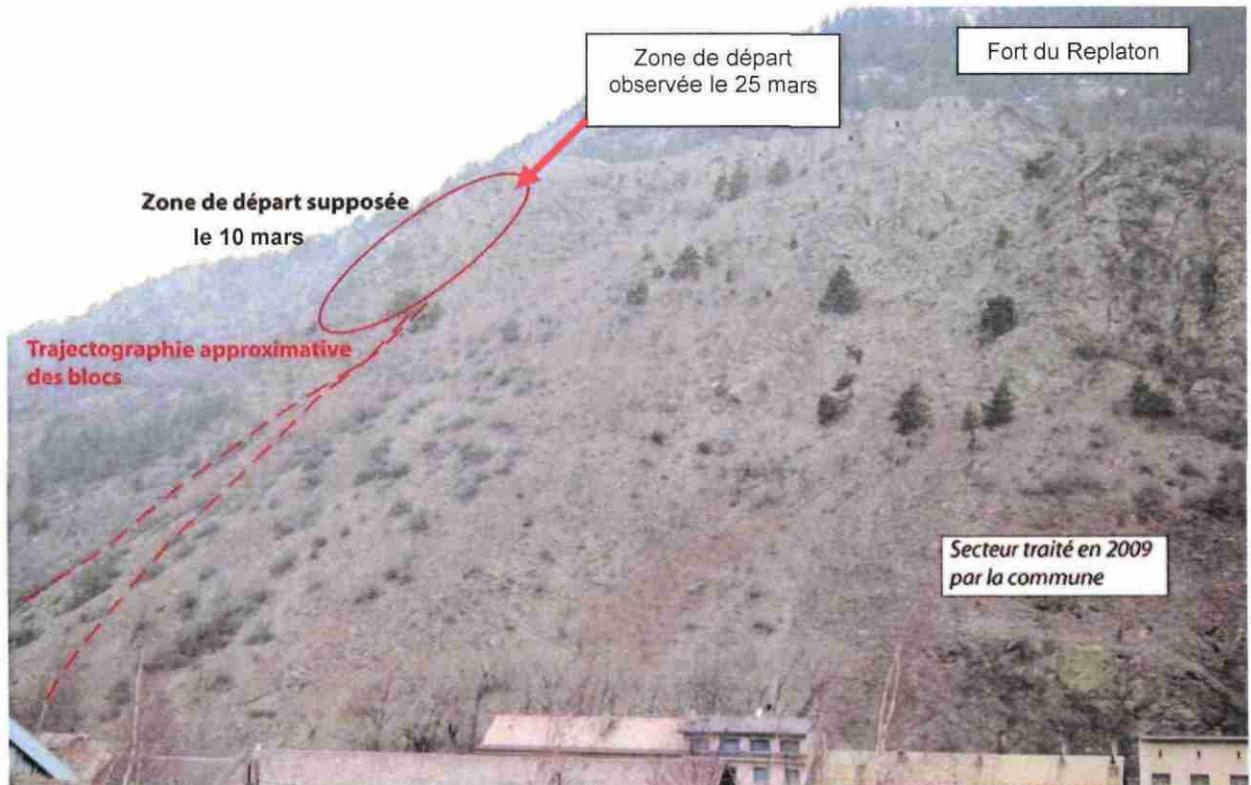
Illustration 7 : Localisation des éléments en falaise (photo BRGM).

Haute de 10 à 20 m sous le fort du Replaton et à environ 1180 m NGF d'altitude, la falaise a une orientation SO/NE (Illustration 7). Elle se termine en extrémité ouest par un éperon rocheux dirigé vers le sud. Constituée de gneiss, les plans de fracturation la découpent en nombreuses masses dont certaines de volumes dépassant 1 à 2 m³.

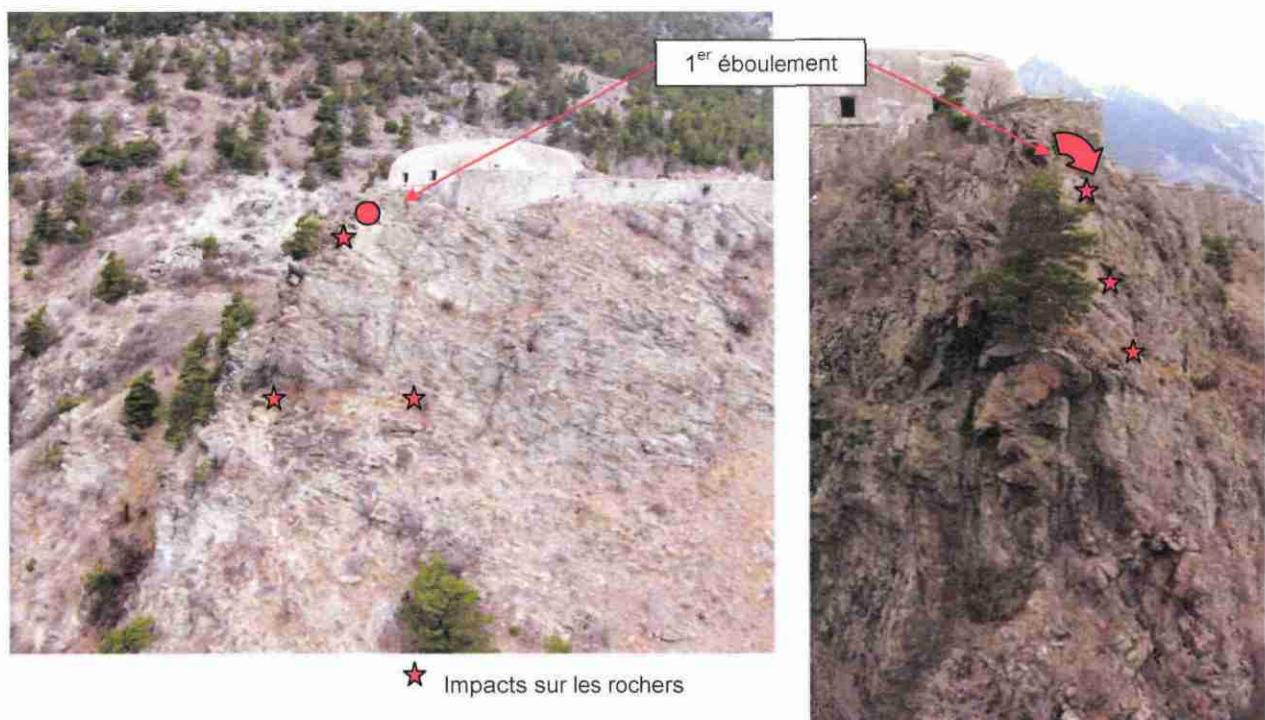
Illustration 10 : différentes vue du site de l'éboulement, près de l'éperon rocheux (photos BRGM)

Des traces en falaise suggèrent que d'autres rochers ont été entraînés lors des impacts. Le fort dénivelé (plus de 100 m de hauteur) et la hauteur des rebonds (5 m) ont conduits à la dispersion des blocs sur plusieurs dizaines de mètres en pied de versant, via les lignes de plus grande pente. Le bois en pied de versant (avant le replat) a permis de stopper la plupart des blocs qui se dirigeaient vers la halte-garderie.

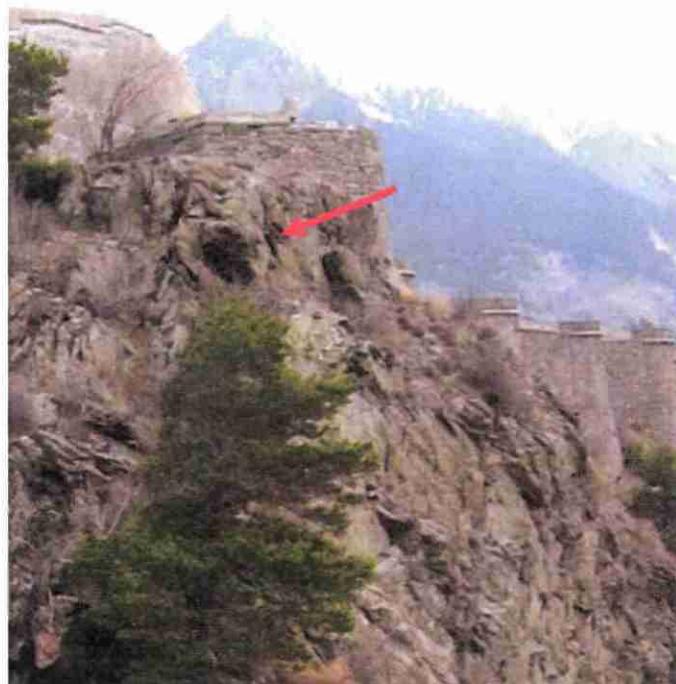
Illustration 11 : zone de départ des blocs du 6 mars 2010

- la zone de départ semble se situer en sommet de falaise, sous le fort (d'après les impacts), expliquant ainsi la forte énergie des blocs (rebonds à 5 m et cratères de plusieurs dizaines de cm). Néanmoins, aucune trace nette n'apparaît à l'affleurement (la fracture pouvait être ancienne). Le(s) premier(s) bloc(s) semble(nt) avoir entraîné(s) d'autres rochers lors des impacts ;

A court terme (quelques mois à 2 ans), le risque est estimé moyen au niveau de la halte-garderie, des travaux de sécurisation sont donc à prévoir.

Les mesures à envisager sont identiques à celles en page précédente : **une étude géotechnique doit être réalisée dès que possible afin de dimensionner les travaux de protection** (filets pare-blocs pour ceux provenant de l'éperon rocheux et de la falaise sous le fort, voire en plus un emmaillotage des éléments instables sur l'éperon). Les travaux de mise en sécurité devront suivre rapidement (quelques mois).

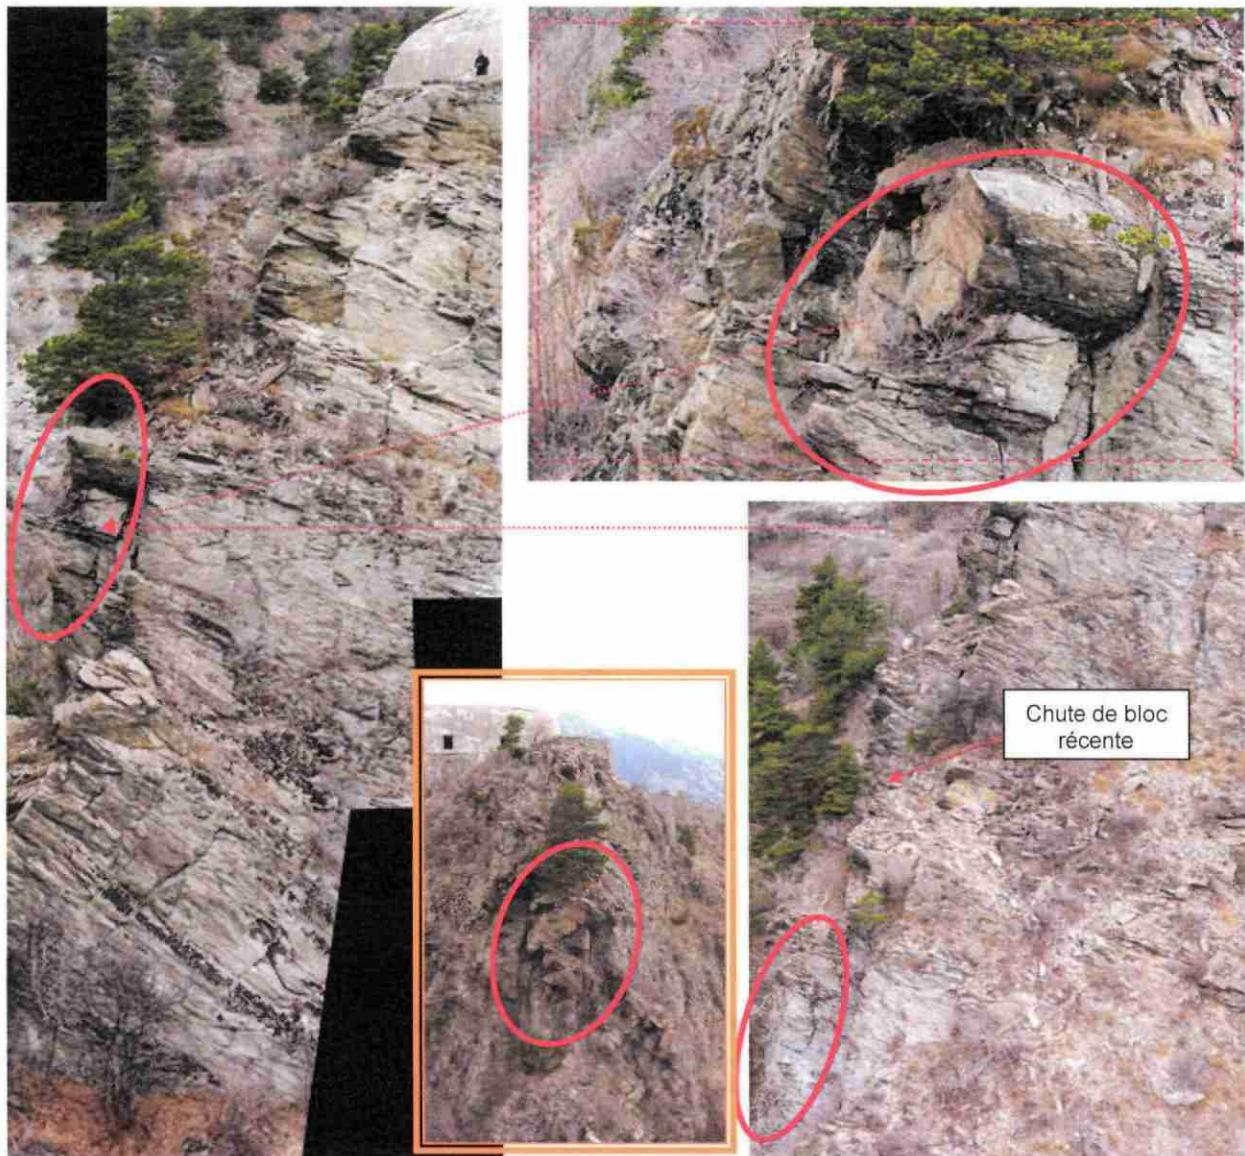
Illustration 12 : vue de différentes instabilités rocheuses (photos BRGM).

L'éperon rocheux étudié présente de nombreux blocs potentiellement instables. Des volumes unitaires de 1 ou 2 m³, parfois empilés les uns sur les autres, sont délimités, avec des risques d'éboulements plus massifs. Plusieurs diaclases sub-verticales sont ouvertes, les blocs reposant alors sur les diaclases dont la pente orientée vers le NE (amont pendage) favorise la stabilité de l'ensemble.

Néanmoins, des phénomènes d'éboulement peuvent se produire, l'aléa est moyen.

A court terme (quelques mois à 2 ans), le risque est estimé fort car l'énergie des blocs pourrait être plus grande (dans le cas d'un éboulement en masse), sans indice de l'imminence de ce phénomène. Des travaux de sécurisation sont à prévoir dans les délais les plus brefs.

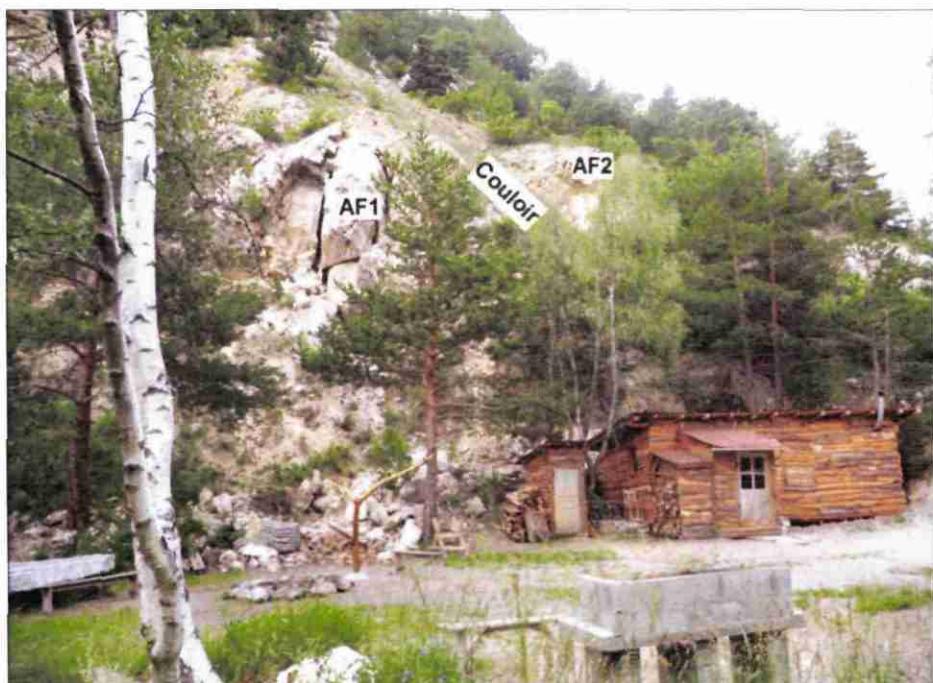
Illustration 5 : Vue de la cabane et des affleurements AF1 et AF2 – Photo BRGM

- un premier gros affleurement (AF1) est situé en rive droite du couloir ; le pied de cet affleurement domine la cabane de 6-7 m de hauteur avec un décalage latéral (la limite est de l'affleurement est située au-dessus de la cabane) ; l'affleurement est constitué d'une masse de gypse d'environ 250 m³ (hauteur : 8 m ; largeur : 10 m ; épaisseur : 3 m) ; le rocher y est largement fissuré et décomprimé du fait de la facturation géologique (héritée de la tectonique alpine) et mécanique (Cf. Illustration 7) mais aussi en raison des phénomènes d'altération et de dissolution du gypse. Un bloc d'environ 2 m³ situé sur le front de l'affleurement est instable à très court terme (un petit bloc "clé" maintient « miraculeusement » ce bloc en équilibre - Cf. Illustration 8). L'ensemble de l'affleurement est marqué par un réseau de discontinuités conjuguées (fractures et cavités) qui le rende instable par parties, voire en totalité.

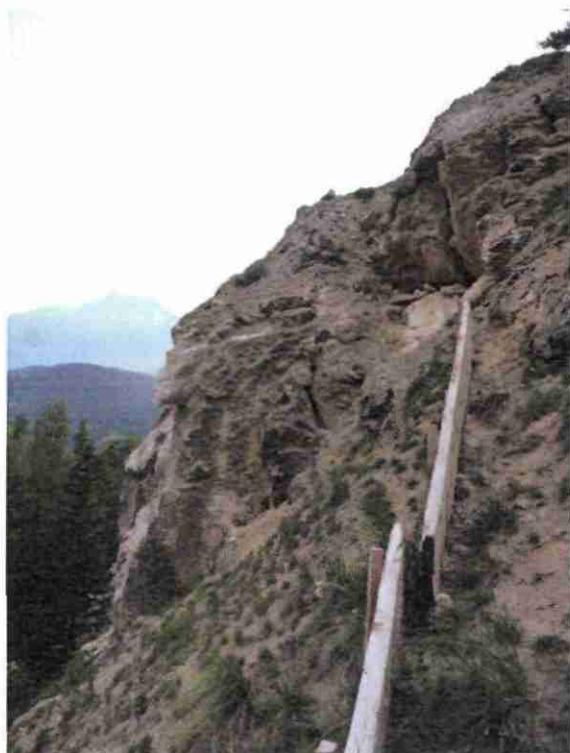
*Illustration 6 : vue latérale
de l'affleurement AF1
(photo BRGM)*

Pour ces raisons, on ne peut exclure l'effondrement total de l'affleurement n°1 (volume total de 250 m³) qui est largement fracturé et « creux », même si son délitement par morceaux semble plus probable, dès le très court terme pour ce qui concerne le bloc de 2 m³ situé sur le front de l'affleurement. Les blocs issus de cet affleurement sont surtout susceptibles de concerter l'environnement de la cabane (lieu de vie, barbecue, table de déjeuner).

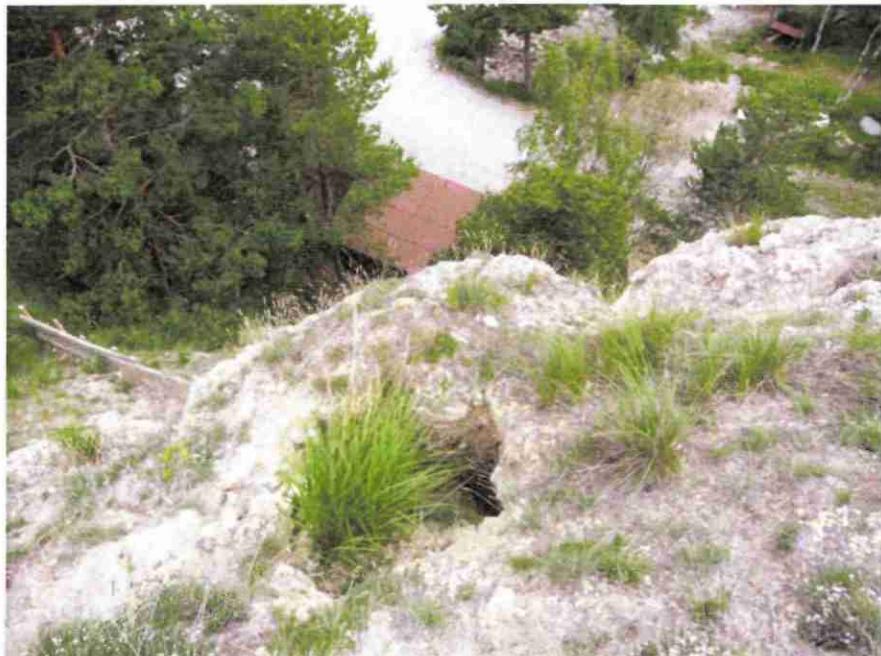
Illustration 8 : trou dû à la dissolution au sommet de AF1 (photo BRGM)

Le gypse est un des matériaux rocheux les plus médiocres des Alpes d'une part en raison de ses faibles caractéristiques géomécaniques et d'autre part en raison de sa sensibilité aux agents météoriques qui provoque la formation de cavités de dissolution. Ces éléments sont préjudiciables à la stabilité en grand des massifs rocheux et incitent à la prudence même en l'absence de critères classiques prévalant dans d'autres formations rocheuses (fracturation, litage, venues d'eau).

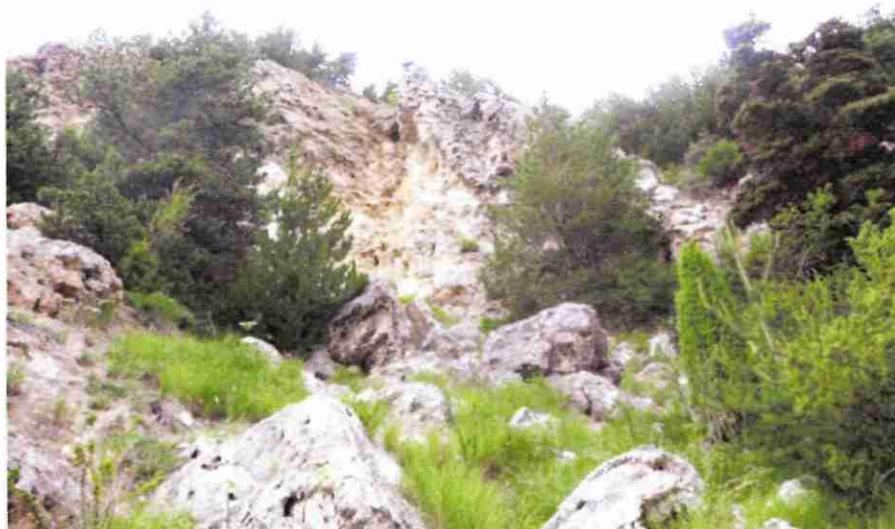
Illustration 9 : La falaise sommitale AF3 avec les éboulis de pied (photo BRGM)

- En haut du couloir, la pente s'adoucit (environ 20°) sur une distance de 25 m. Ce secteur est jonché de blocs de plusieurs centaines de litres en provenance de la falaise sommitale (AF3 -15 à 20 m de haut, Cf. Illustration 4 et 9). C'est surtout la partie de falaise située en rive gauche du couloir qui est la plus instable en raison de la présence d'un horizon marneux subvertical à environ 2 m derrière le front de falaise. Il en résulte une érosion différentielle matérialisée par des formes géométriques assez curieuses (chandelle, surcreusement, ...).

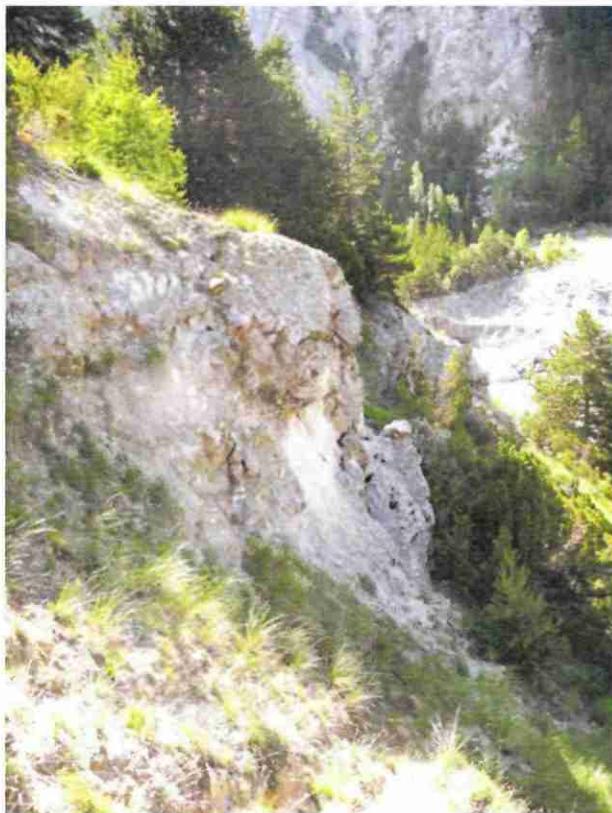
Illustration 10 : vue sur l'affleurement AF2 (photo BRGM)

Côté rive gauche du couloir, le deuxième affleurement (AF2) est plus sain mais on ne peut exclure la rupture d'une écaille localisée voire la rupture de l'ensemble à long terme (soit 25 m³). Les blocs éventuellement issus de cet affleurement percuteront la cabane.
