Avis sur l'origine des fissures apparues sur la maison de la parcelle cadastrale AY111 à Antoigné Commune de Châtelleraut (86)

Rapport BRGM/RP-60853-FR
Février 2012

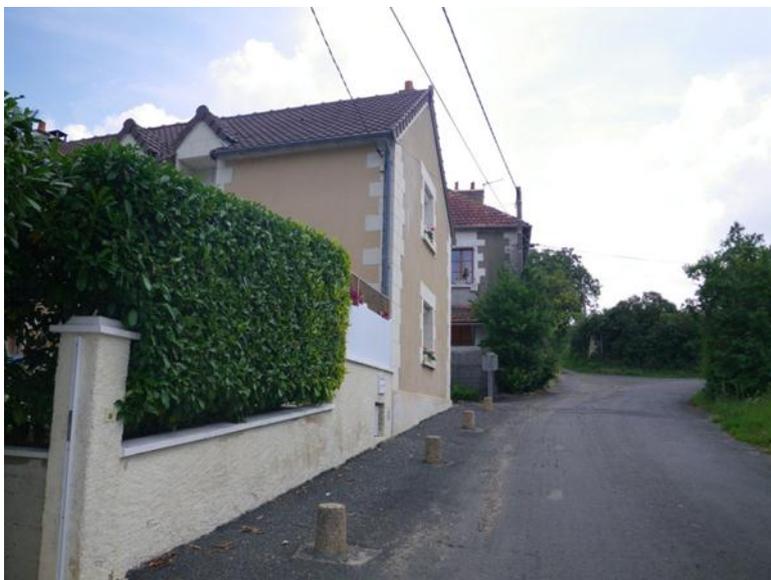
Illustration 5 – Photo de la maison de Mr et Mme Boutry prise depuis la voie communale

En 2004, les propriétaires constatent l'apparition de fissures dans les pièces situées le long de la voie communale, c'est-à-dire la cuisine (au rez-de-chaussée) et la chambre à coucher (à l'étage) et, *a priori* à la même période, ils ont l'impression que la maison vibre à chaque passage d'engin lourd.

Depuis 2004, les propriétaires constatent que les fissures existantes évoluent et que de nouvelles apparaissent. Les photos de l'annexe 2 montrent la position des fissures relevées sur différentes parties de la maison (plafonds à l'intérieur et façades à l'extérieur), à l'été 2011. Aucun témoin de suivi de l'ouverture de fissures n'était alors posé.

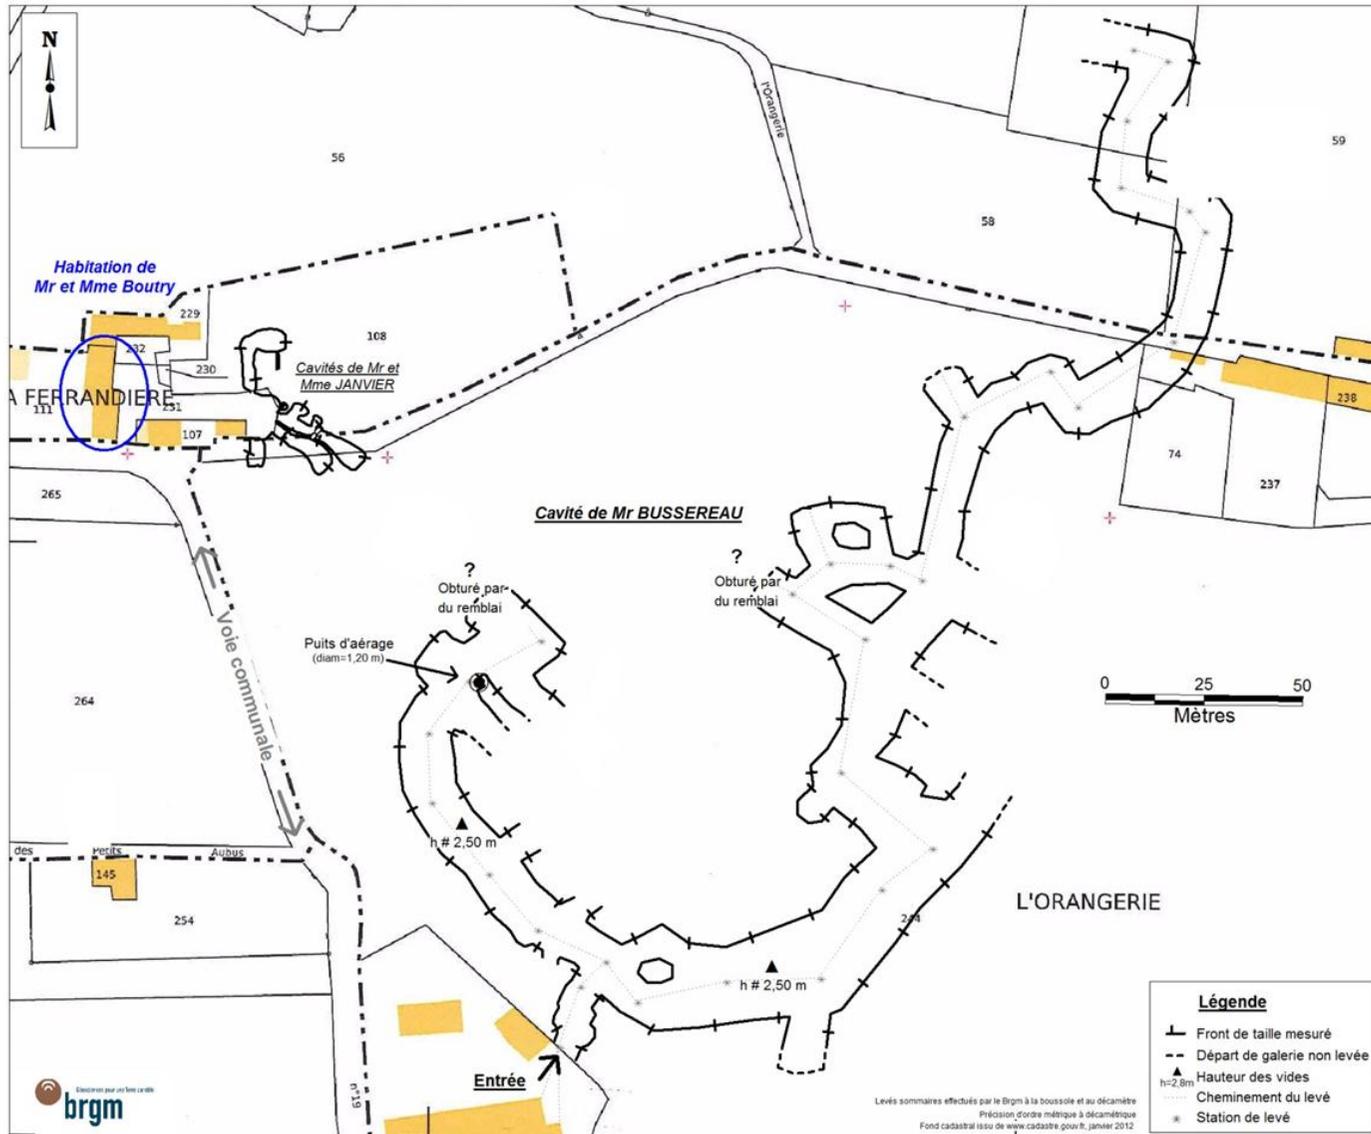
Illustration 7 - Emprise de l'ancienne champignonnière de Mr Bussereau sur fond cadastral

La totalité de cette ancienne exploitation n'a pas été visitée, seuls les secteurs susceptibles d'atteindre la parcelle étudiée ont fait l'objet de levés. Ces derniers ont consisté en un cheminement réalisé à l'aide de stations de mesure positionnées dans l'axe des galeries. De ce fait, le tracé des contours de la cavité n'est pas précis, il représente une valeur moyenne sachant que la largeur des galeries est relativement constante, elle a été mesurée⁵ à 7,50 m. Les hauteurs de vide sont de l'ordre de 2,50 m.

Un puits d'aérage est visible dans le champ situé entre la maison de Mr et Mme Boutry, à environ 110-120 m et l'entrée de la champignonnière. Il est de la. Il a été positionné au cours des levés en carrière et se situe approximativement à l'extrémité de la galerie qui s'étend vers l'ouest (cf. Illustration 7). A cet endroit, l'épaisseur de recouvrement est de l'ordre de 8 à 9 m.

Les levés réalisés dans la galerie, qui s'étend vers l'est depuis l'entrée, montrent qu'elle se poursuit au sein de la butte calcaire et s'étend vers le nord. Elle doit probablement rejoindre une seconde entrée de cette carrière située au lieu-dit « les Richarderies » à 450 m au nord-nord-est de « la Ferrandière ».

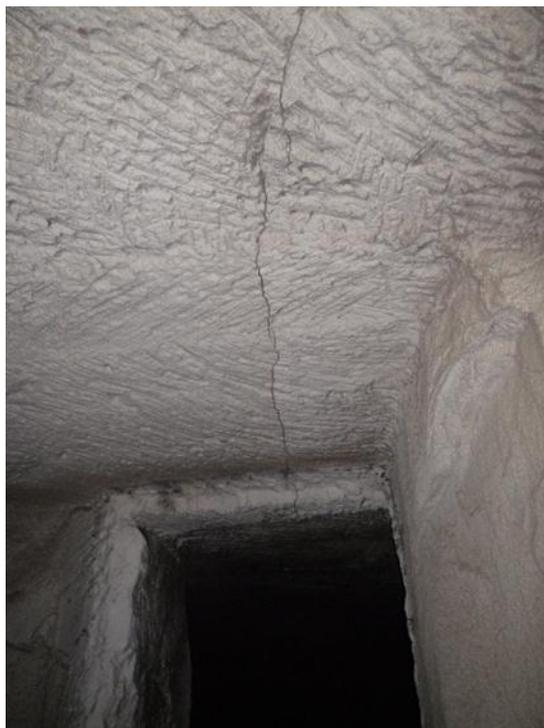
Illustration 8 – Photo d'une fissure mécanique au toit d'une galerie

D'un point de vue géotechnique, on observe une large fissure mécanique au toit, approximativement dans l'axe des galeries (cf. Illustration 8). Cette fissuration a été observée quasiment tout au long du cheminement effectué. Il serait souhaitable d'effectuer des levés précis tant planimétriques que géotechniques de l'ensemble de ces cavités afin d'évaluer plus précisément l'aléa « effondrement de cavité ».

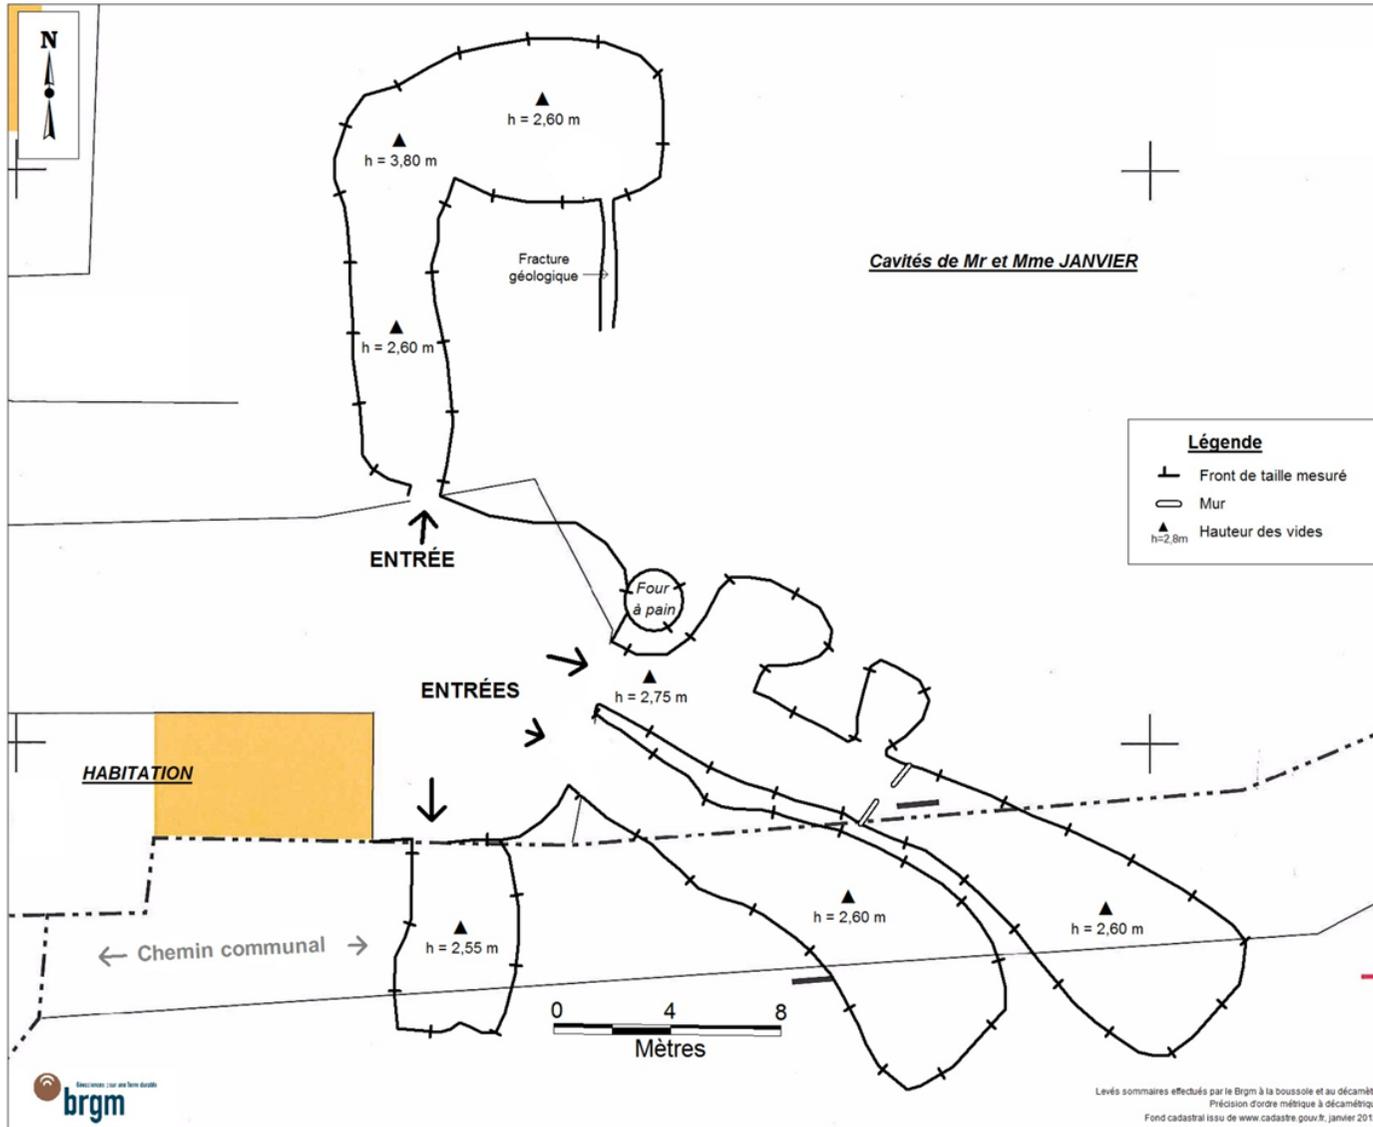
Illustration 10 – Emprise des cavités de Mr et Mme Janvier sur fond cadastral

Une visite assortie de levés planimétriques a été effectuée le 29 juillet 2011. Ils sont reportés sur la carte de l'illustration 10. On constate que ces cavités ne s'étendent pas en direction de la parcelle de Mr et Mme Boutry.

D'un point de vue géotechnique elles sont relativement saines, mis à part la cavité qui s'étend vers le nord où une chute d'un banc de toit s'est déjà produite et où des blocs se détachent au toit et sur les parois. Il est conseillé aux propriétaires d'éviter d'utiliser cette dernière cavité en particulier. On remarque également dans cette salle la présence d'une diaclase de 40 cm de large, de direction nord-sud, qui se prolonge sur plusieurs mètres.

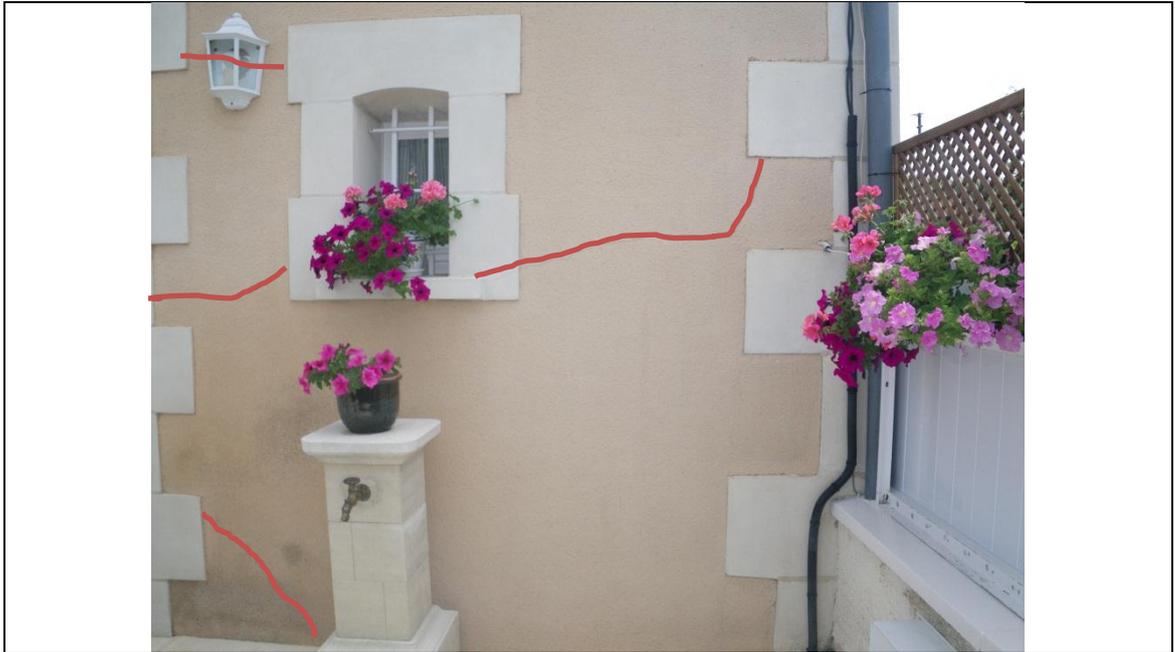
La position et le tracé des fissures présentes sur les façades extérieures et les plafonds de la maison de Mr et Mme Boutry suggèrent que leur origine n'est pas due à un défaut de construction ou de mise en œuvre des matériaux lors de la réhabilitation de la maison, mais probablement qu'elle provient du sol voire du sous-sol.

Emplacement des fissures sur la façade ouest

- afin de lever le doute sur la présence d'argiles gonflantes dans les sols, il serait nécessaire de faire réaliser des sondages par un bureau d'études spécialisé qui analysera la composition des terrains prélevés ;
- afin de lever le doute sur la présence d'une cavité au droit de la parcelle, il est nécessaire d'effectuer des investigations géophysiques destinées à établir la

présence, ou non, d'anomalies, dont la nature – artefact géologique, vides francs, vides partiellement remblayés, effondrement en cours...- devra ensuite être contrôlée au moyen de sondages destructifs.

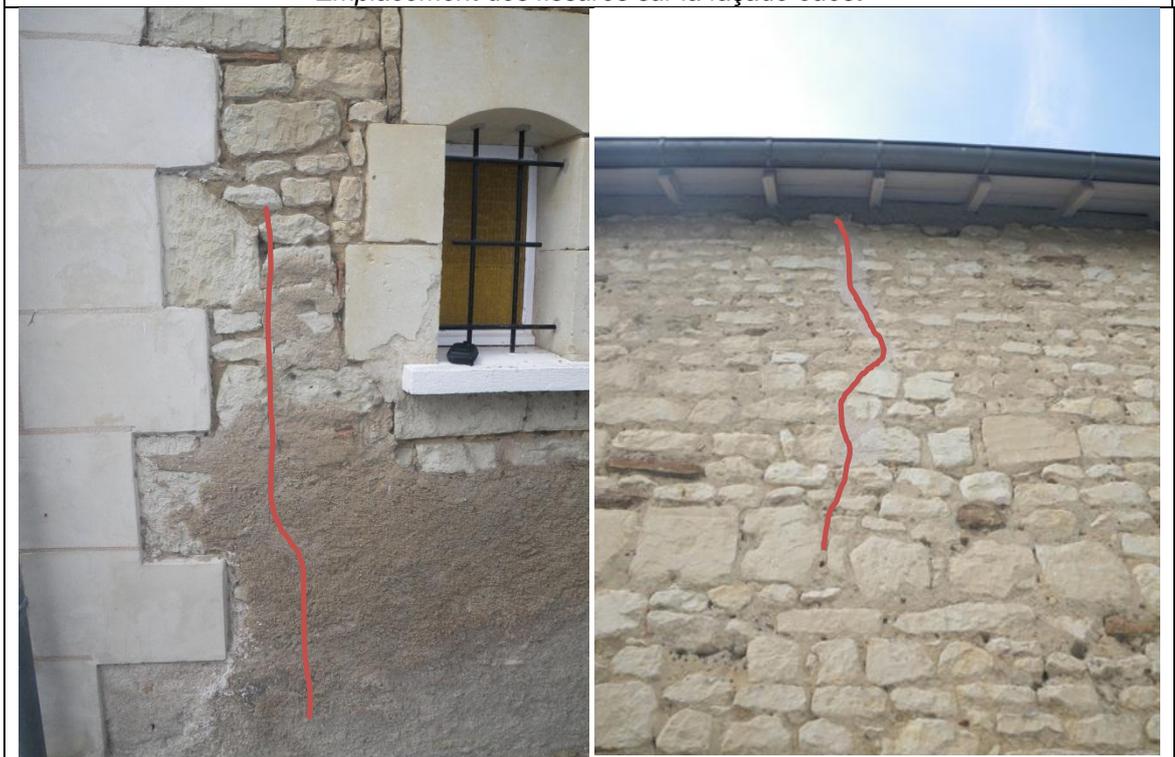
Emplacement des fissures sur la façade est

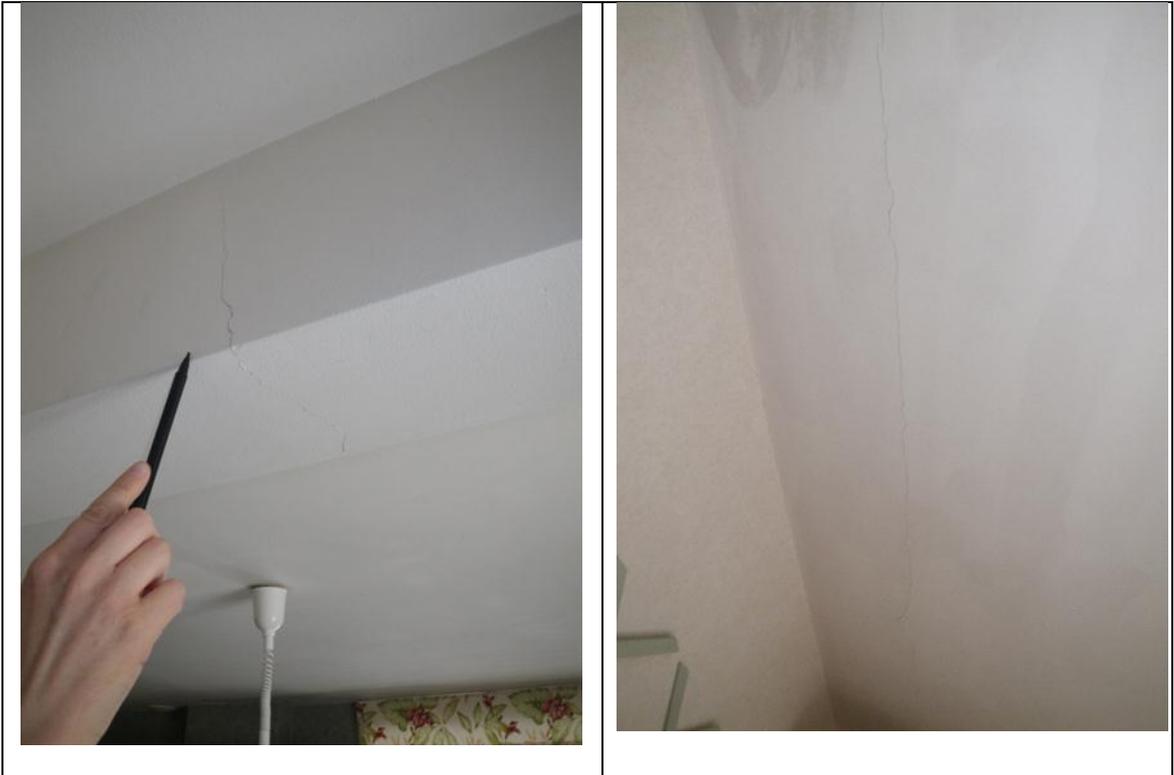
Emplacement des fissures au plafond dans la cuisine

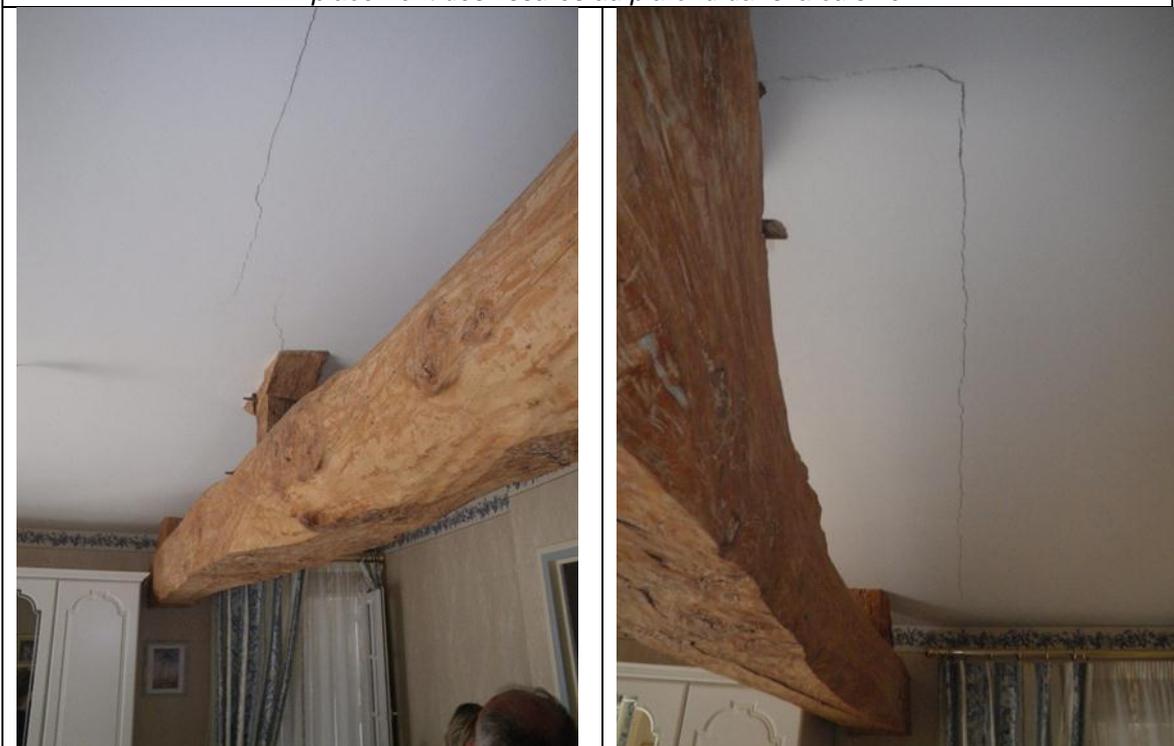
Emplacement des fissures au plafond dans la chambre (à l'étage)
